1 PERFORAZIONI TELEGUIDATE ESEGUITE

| COMMITTENTE: <div style="text-align: center; margin-top: 10px;"> RFI RETE FERROVIARIA ITALIANA GRUPPO FERROVIE DELLO STATO ITALIANE </div> | | | | | | | | | | | | | | | | | | |
|---|--|---|---|--|---|---|---|---|---|---|---|---|---|---|--|--|--|--|
| ITINERARIO NAPOLI-BARI RADDOPPIO TRATTA APICE - ORSARA 1° LOTTO FUNZIONALE APICE - HIRPINIA PIANO INDAGINI PERFORAZIONI SUB-ORIZZONTALI TELEGUIDATE (HDD) CON VIDEO-ISPEZIONE RELAZIONE TECNICO-DESCRITTIVA | | | | | | | | | | | | | | | | | | |
| APPALTATORE Consorzio HirpiniaAV IL DIRETTORE TECNICO 11/07/2019 | RELAZIONE TECNICA DESCRITTIVA VIDEOISPEZIONE TRATTA TG GR 04 | SCALA: <div style="border: 1px solid black; width: 100px; height: 20px; margin: 0 auto;"></div> | | | | | | | | | | | | | | | | |

OGGETTO: Relazione tecnica descrittiva dell'esecuzione del servizio relativo alla realizzazione della perforazione suborizzontale teleguidata con tecnologia HDD e video ispezione in foro sulla tratta TG GR 04.

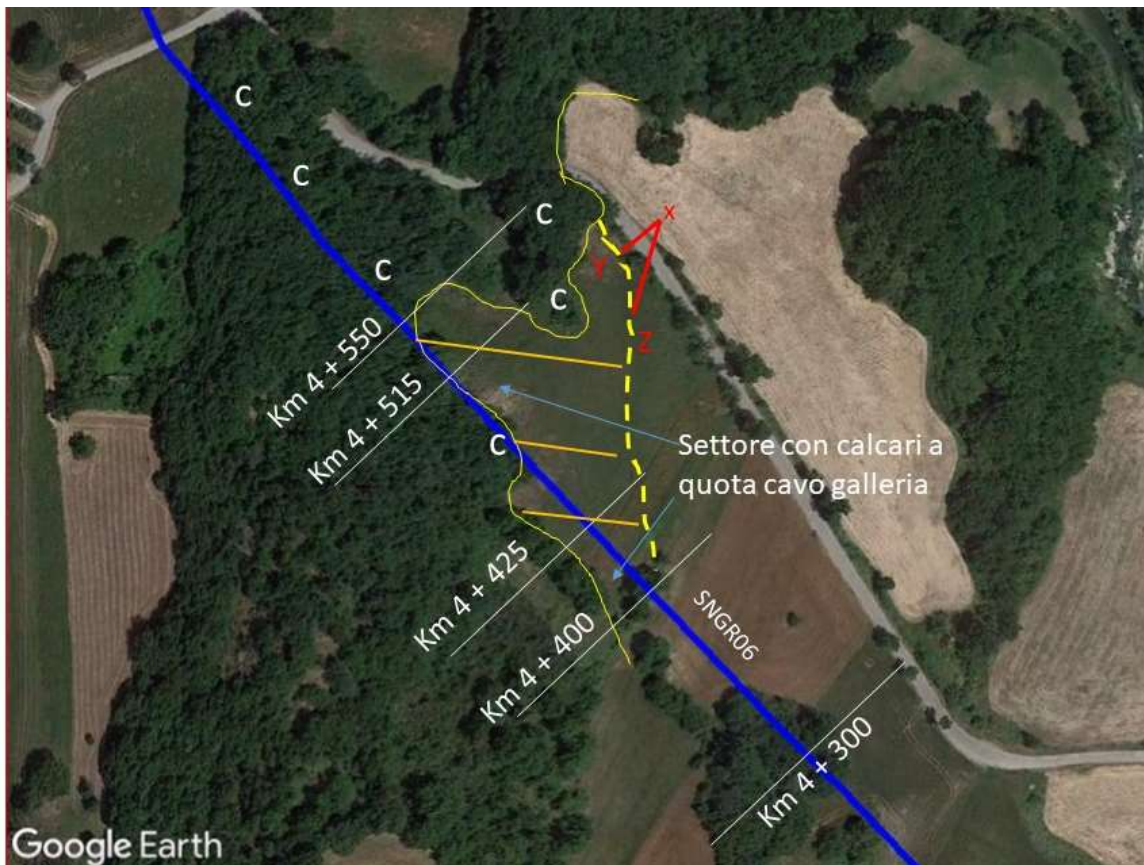
Figura 1-2 – Perforazioni teleguidate alla pk 4+515 della Galleria Grottaminarda

Le perforazioni eseguite dalla progressiva approx 4+515 sono cominciate in data 19/02/2020, e hanno il principale scopo di raggiungere l'asse della galleria alla base del rilievo calcareo per accertare la presenza di rocce lapidee a quota scavo. Con riferimento alla Figura 1-2:

x-y. la perforazione è stata arrestata dopo circa 18 m incontrando calcari lapidei.

x-z. la perforazione è stata arrestata dopo circa 42 m incontrando calcari lapidei.

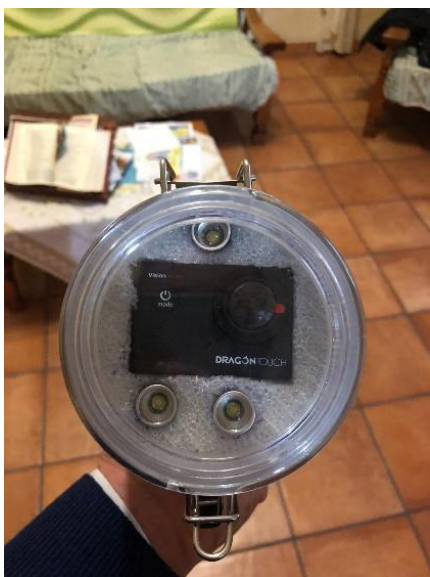
Figura2 : Dispositivo utilizzato per la videoispezione

Per l'acquisizione delle immagini video, allegate su idoneo supporto digitale, è stata utilizzata una telecamera con controllo e registrazione stand-alone, illuminata da microfarette Led.

Caratteristica principale di questa strumentazione è l'altissimo livello di immagini riprodotte in assenza di luce naturale.

- SENSORE IMMAGINE: 20 MP
- Risoluzione video: 4k/30fps (3200*1800)
- Lente: 170° HD Wide angle lens
- Profondità max in acqua: 30 mt

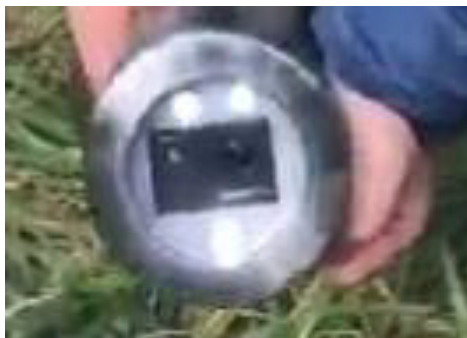
Figura3 : Dispositivo utilizzato per la videoispezione

Nello specifico le caratteristiche tecniche della telecamera subacquea utilizzata sono le seguenti:

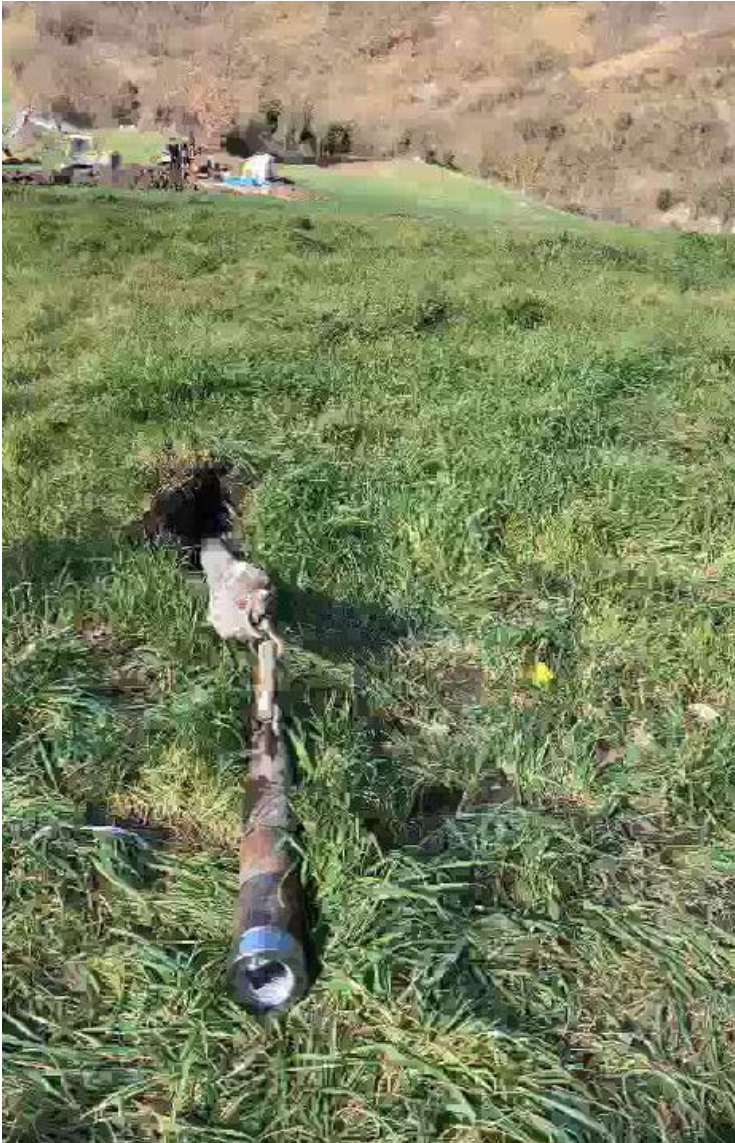
Figura3.a : Telecamera allacciata al dispositivo di ancoraggio

Attraverso un adattatore metallico in acciaio, il dispositivo è stata allacciato ad apposita slitta di ancoraggio per permettere il tiro della stesso.

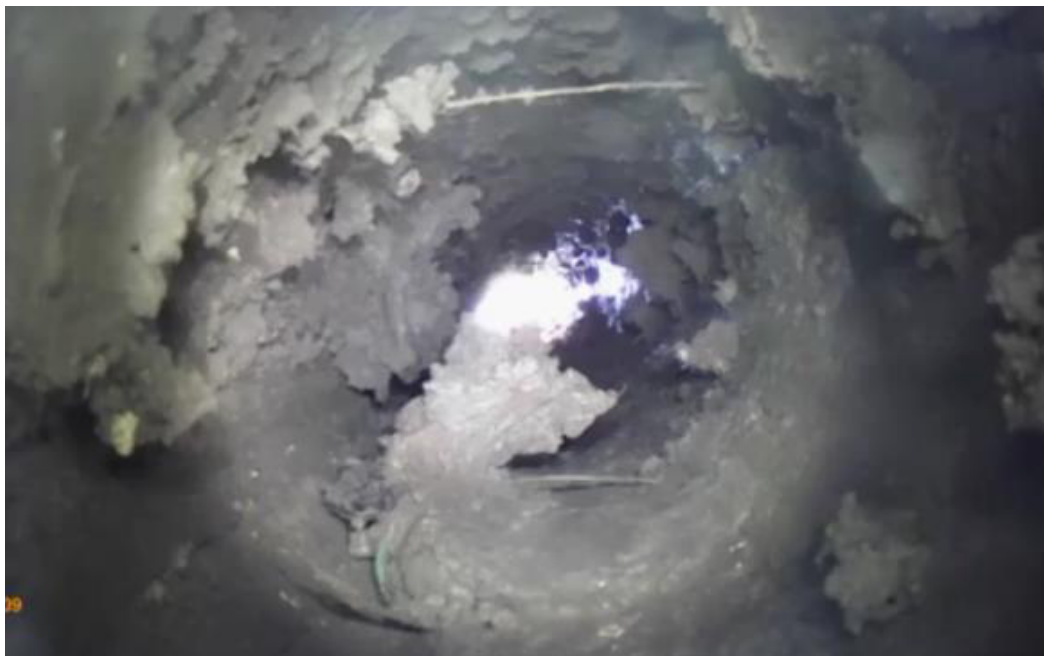
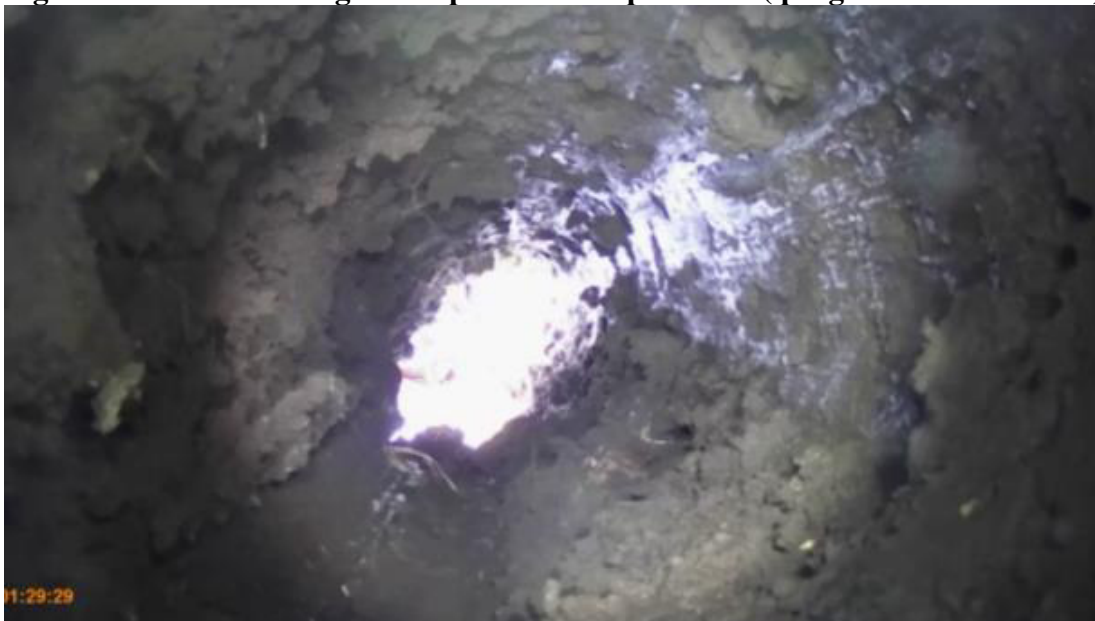
Figura 5.a – 5.b : Immagine del primo tratto percorso (progressiva \leq 006mt);

Dalla progressiva 000mt a 006mt, il tratto percorso evidenzia la presenza di argilla, come si evince dalle foto di seguito riportate.

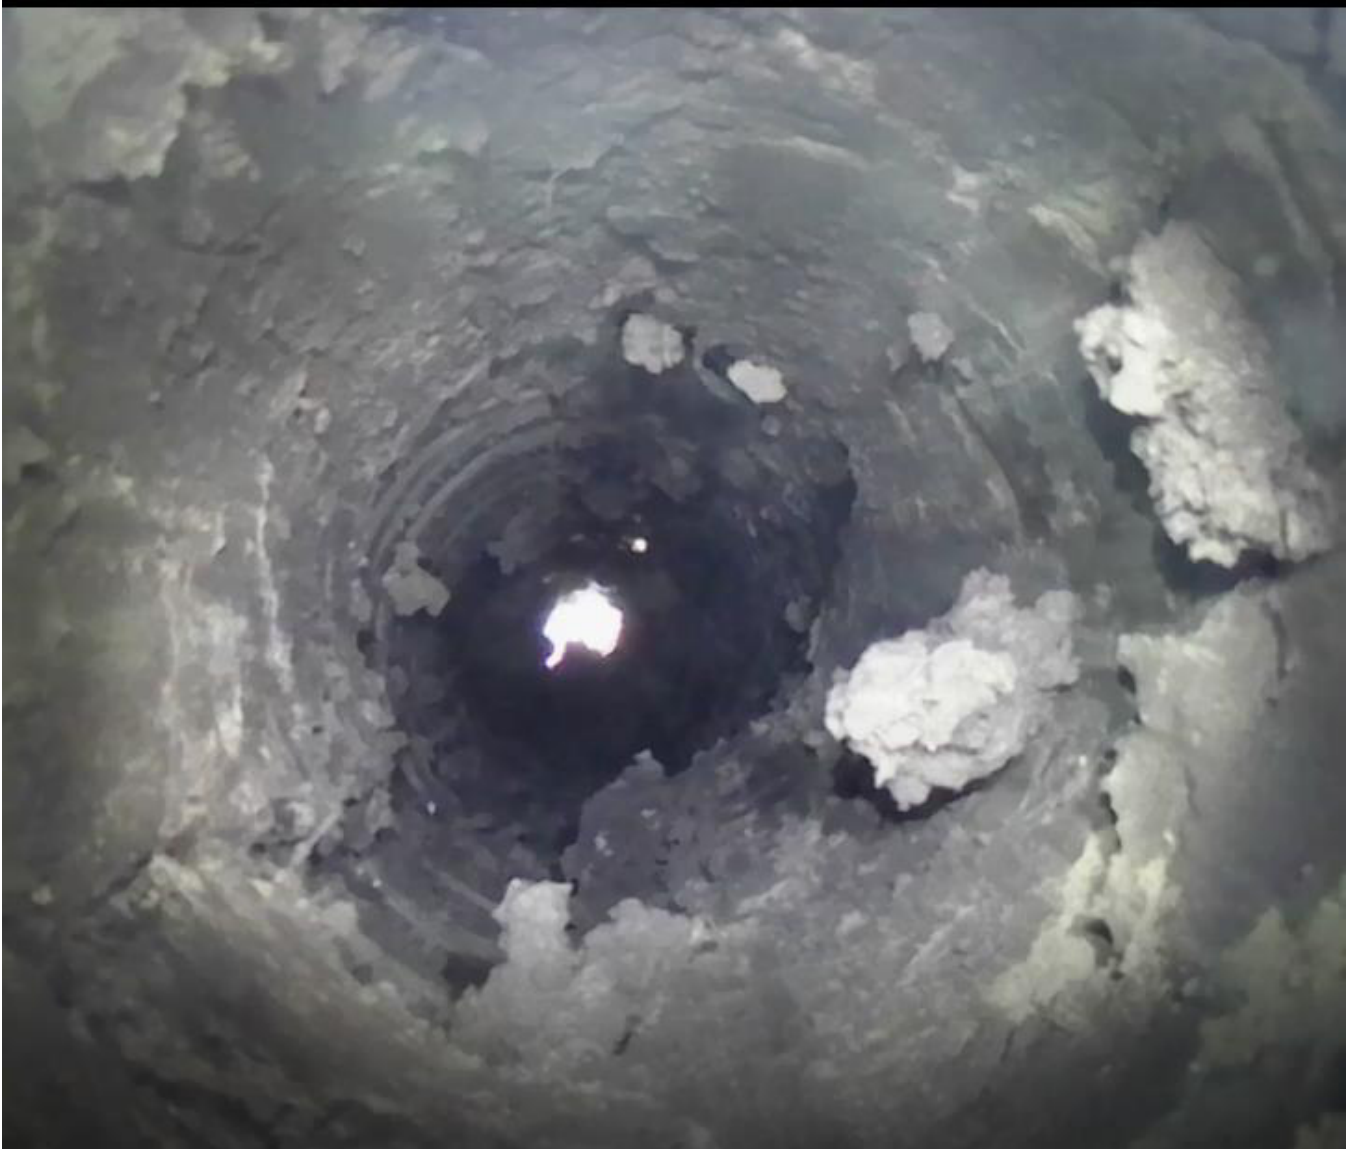
Figura6 : Immagine del tratto percorso (progressiva ~ 012/015 mt)

Nei successivi metri ispezionati, ovvero da progressiva 006 mt a progressiva 012/015 mt, la telecamera ha continuato ad attraversare il medesimo materiale, con una consistenza più densa e meno intrisa di acqua.

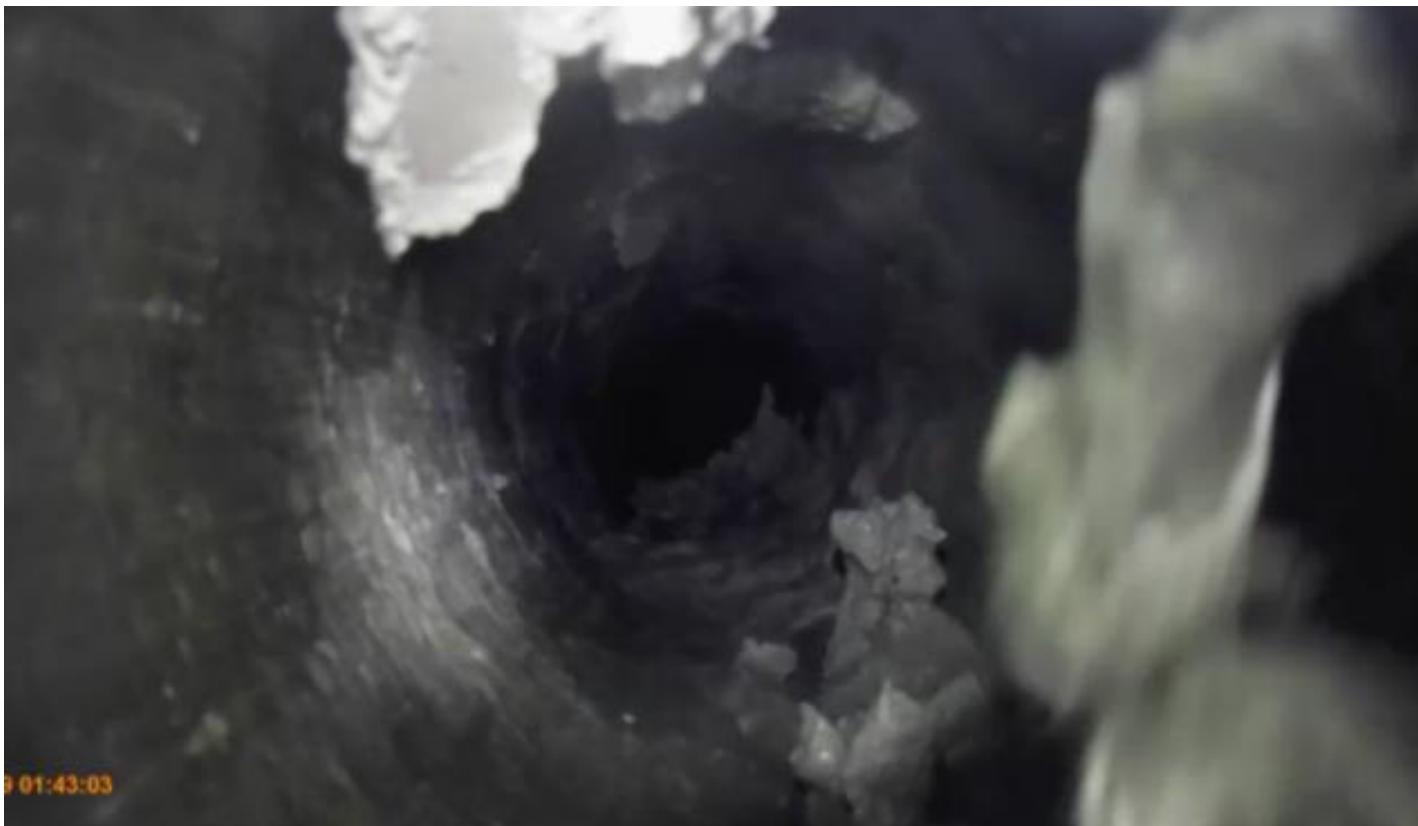
Figura6.a : Immagine del tratto percorso (progressiva ~ 035 mt)

Giunti alla progressiva di circa 035 mt , la presenza dei fanghi bentonitici utilizzati per la perforazione, ha oscurato completamente il vetro di protezione della telecamera impedendone così la ripresa video del foro attraversato. Per ridurre tale inconveniente sin dall'inizio, dalla progressiva 000 (vedi foto 4.b), contrariamente alle normali procedure di esecuzione delle trivellazioni orizzontali controllate si è omesso di iniettare i fanghi bentonitici onde contenere l'inconveniente sopra descritto; ciò nonostante i fanghi, invece, utilizzati nell'esecuzione del foro pilota hanno impedito, per gran parte del foro realizzato, una corretta visione.

Vista la natura dei terreni riscontrata durante l'esecuzione del foro pilota non si è potuto fare a meno dell'utilizzo dei summenzionati fanghi in quanto la presenza dell'argilla ed il rinvenimento di spuntoni di roccia affiorante e/o trovanti isolati, hanno determinato la necessità dell'utilizzo degli stessi onde ridurre gli attriti e consentire altresì la lubrificazione delle aste impiegate nell'avanzamento del foro pilota.

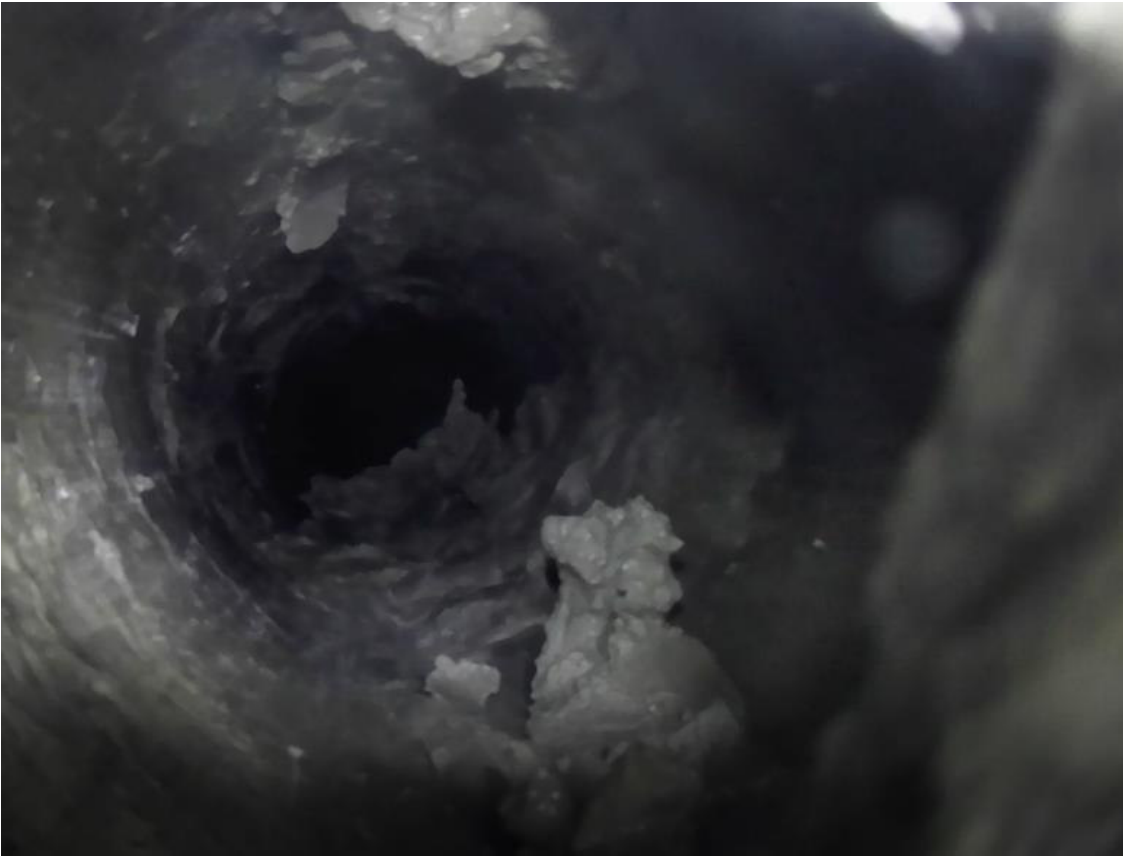
Figura 7.a – 7.b: Immagine del tratto percorso (progressiva >0 35 mt)

Di seguito si riportano alcune immagini, estrapolate del video allegato alla presente relazione, e tratte in diverse progressive, dalla quale chiaramente è percepibile la presenza di fanghi che impediscono la corretta visione del foro.

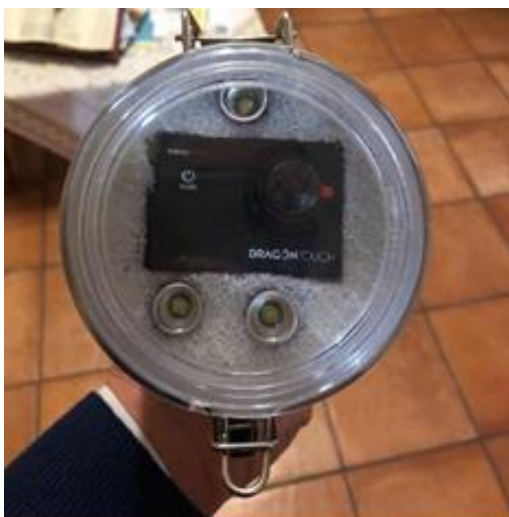
Figura2.A: Dispositivo utilizzato per la videoispezione

Per l'acquisizione delle immagini video, allegate su idoneo supporto digitale, è stata utilizzata una telecamera con controllo e registrazione stand-alone, illuminata da microfaretti Led.

- SENSORE IMMAGINE: 20 MP
- Risoluzione video: 4k/30fps (3200*1800)
- Lente: 170° HD Wide angle lens
- Profondità max in acqua: 30 mt

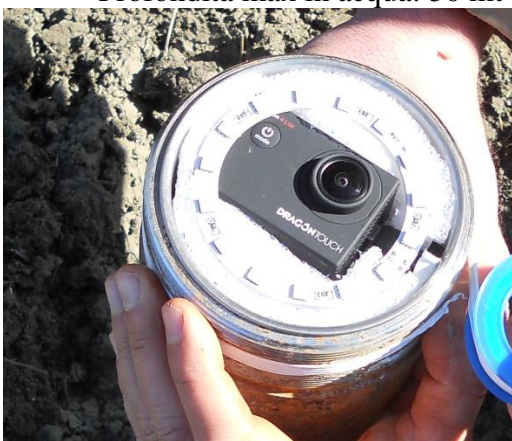
Figura2.B: Dispositivo utilizzato per la videoispezione

Nello specifico le caratteristiche tecniche della telecamera subacquea utilizzata sono le seguenti:

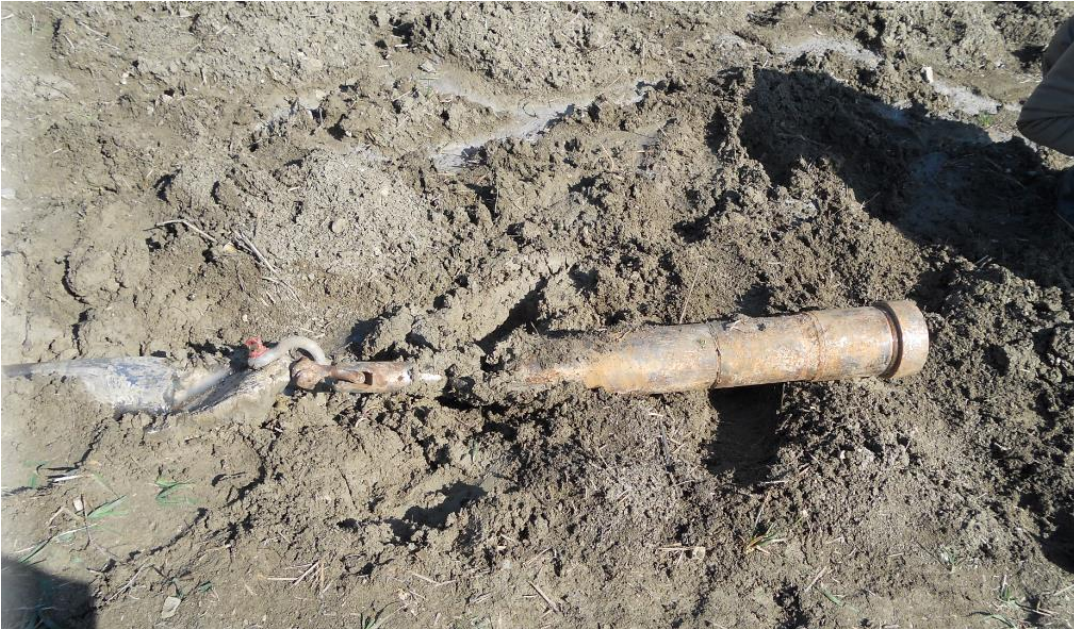
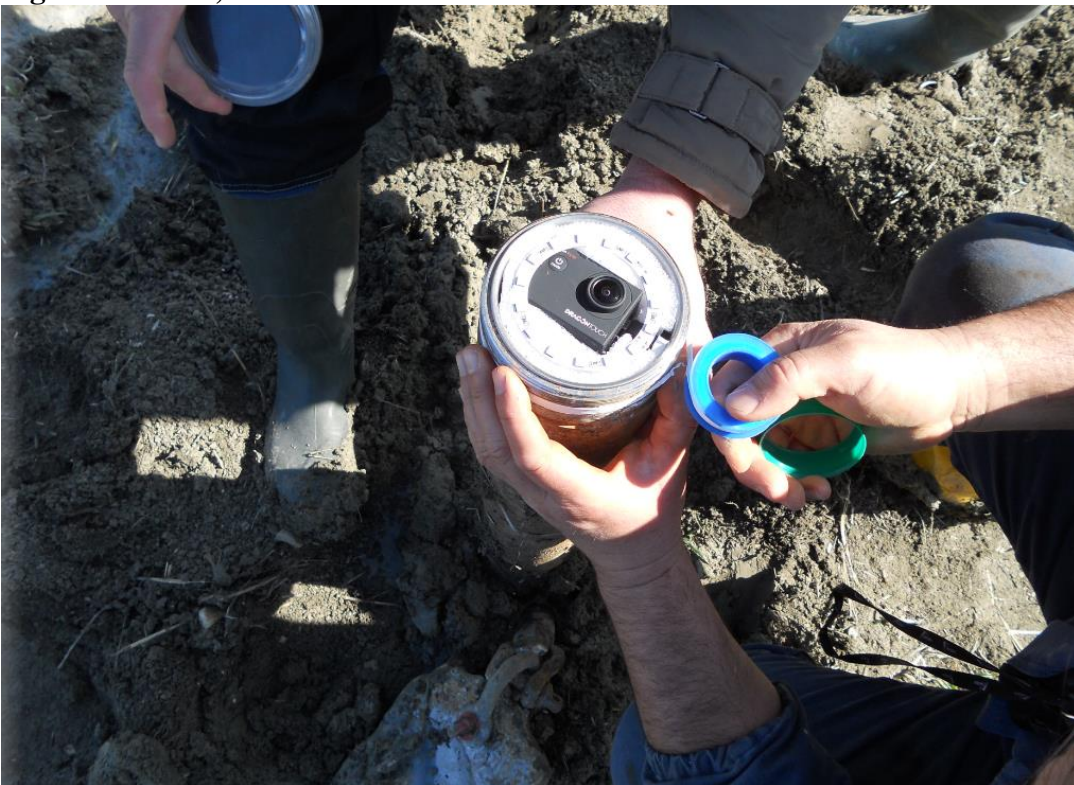
Figura3.a e 3.b;

Il dispositivo è stato collocato in un idoneo adattatore metallico, posto all'interno di una slitta circolare opportunamente ancorata alle aste di perforazione, come visibile dalle foto qui allegate.(Fig. 3.a-Fig.3.b)

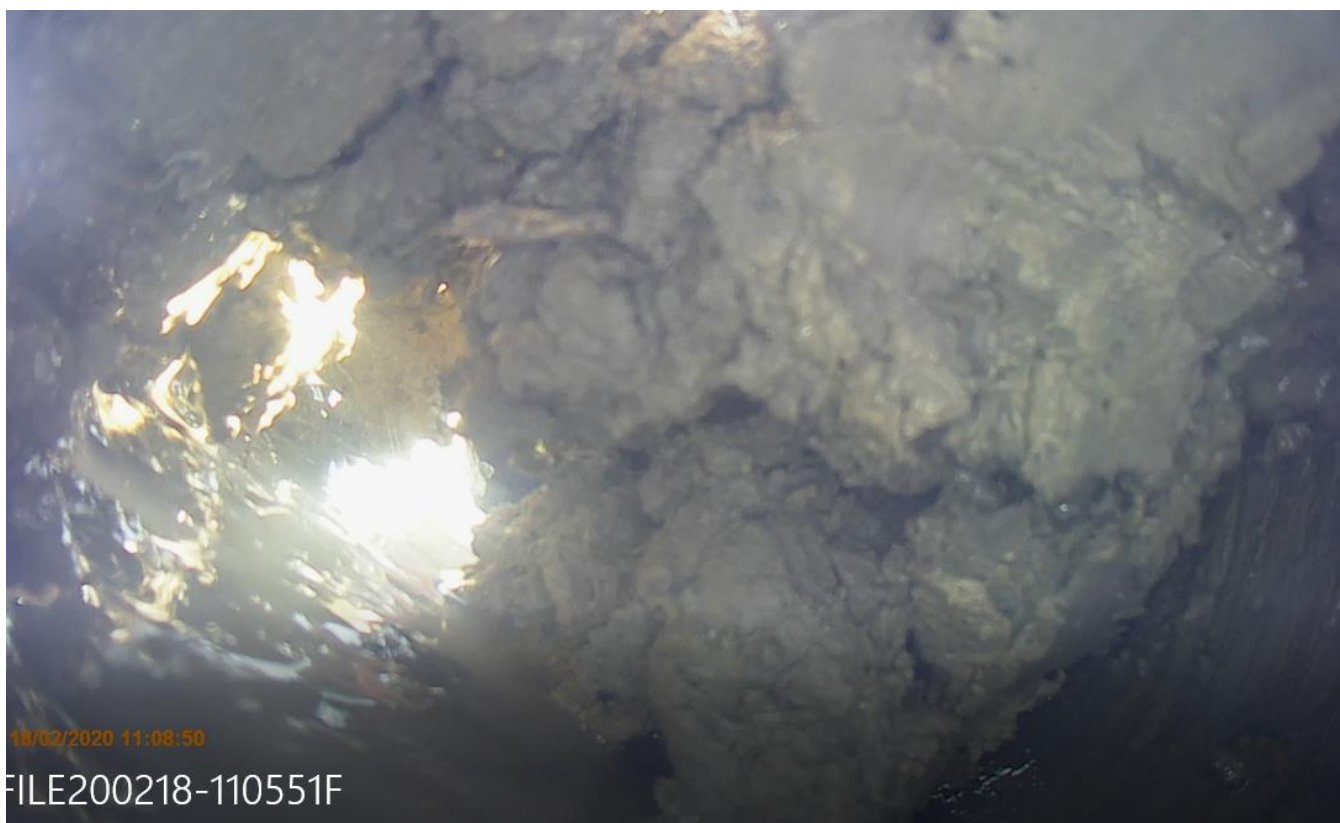
Figura 5.a: Immagine dei primi metri percorsi;

Durante la videoispezione della tratta TG GR 03 si è potuto riscontrare la consistente presenza di fanghi bentonitici, fin dai primi metri attraversati, a differenza dell'esito della videoispezione relativa alla tratta TG GR 04 che, fino ad una progressiva di circa 015mt, risultava quasi totalmente libera dai sedimenti del medesimo materiale.

Di seguito si riportano le immagini, estrapolate dal video, che alleghiamo in formato integrale alla presente relazione su idoneo supporto multimediale, relative ai primi metri ispezionati

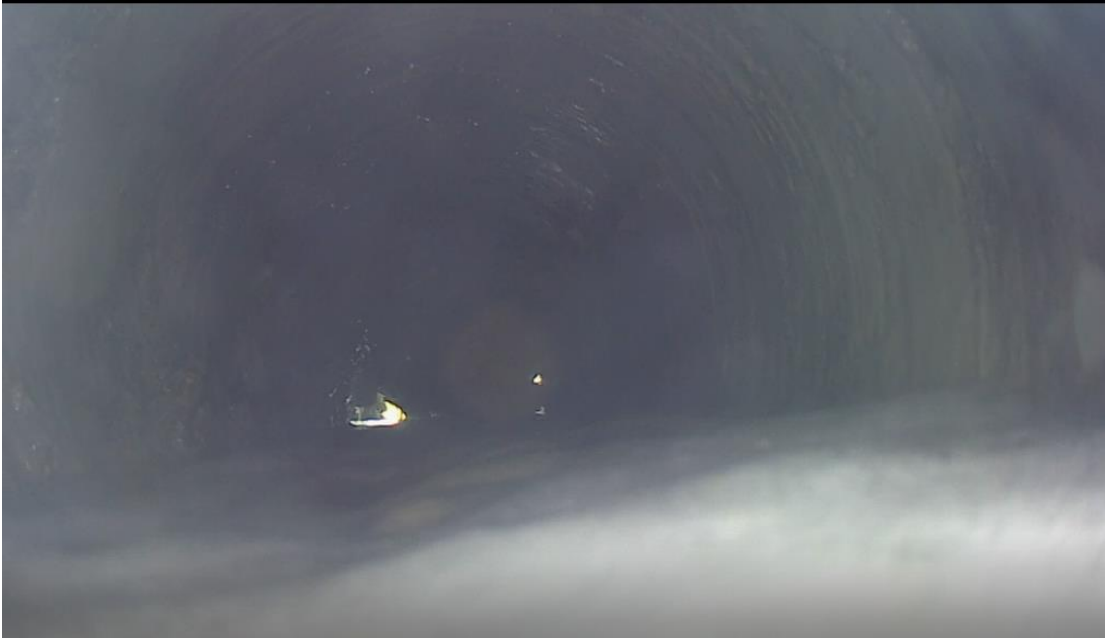
Figura 6.a – 6.b : Immagine del tratto percorso \leq 008 mt;

Alle successive progressive, e più precisamente oltre la 008mt, la quantità di fanghi bentonitici misti ad acqua, è aumentata in maniera esponenziale tanto da comprometterne completamente la visione. Di seguito si riportano alcune immagini estrapolate da diverse progressive, dalle quali è chiaramente visibile quanto sopra descritto.

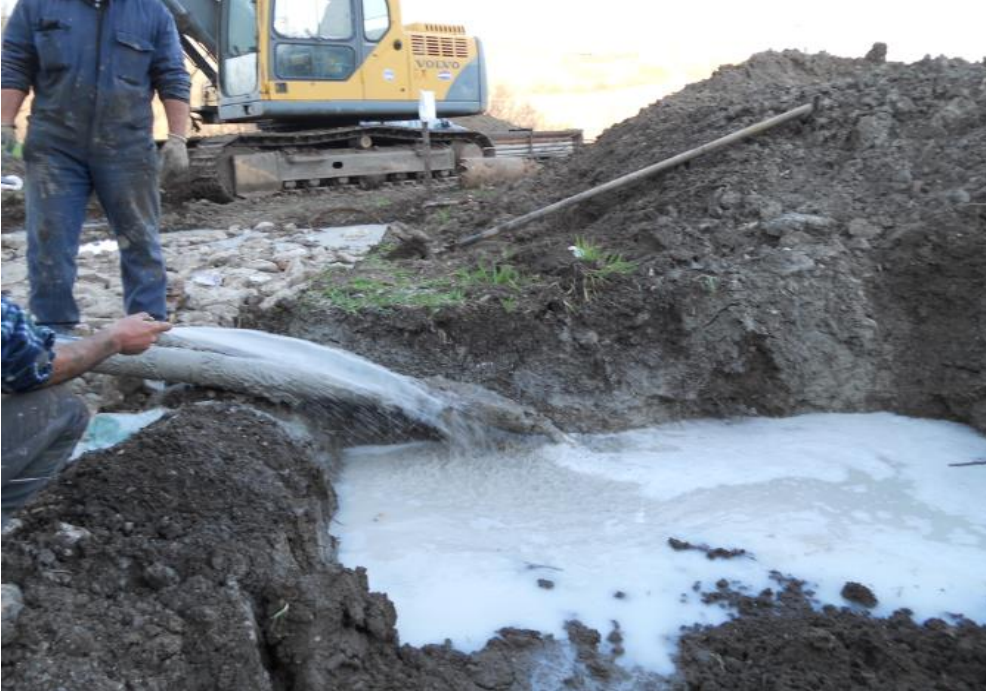
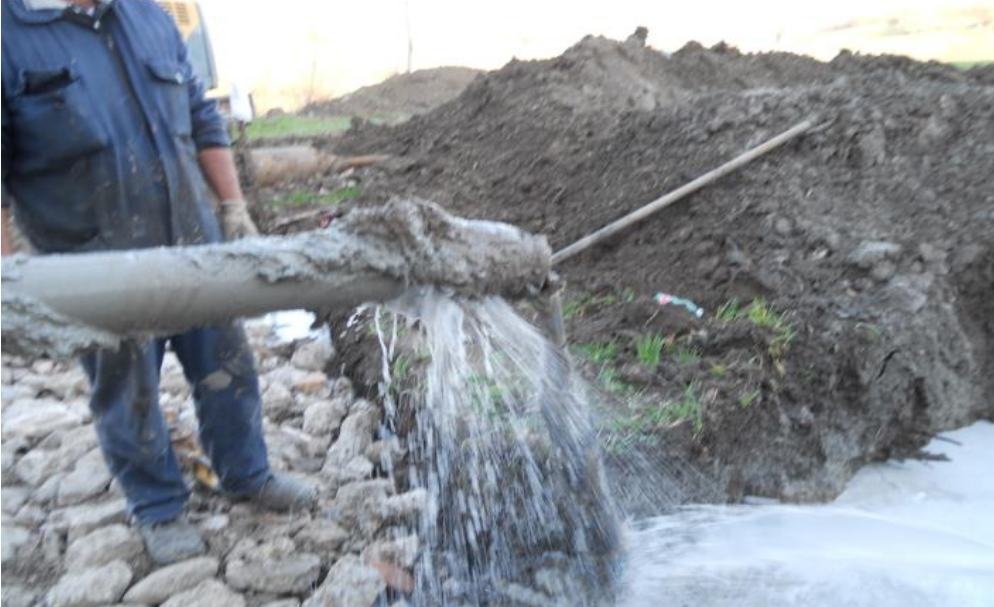
Figura 8.a – 8.b Estrazione Telecamera dal Foro

Per completezza, riportiamo le immagini dell'estrazione della telecamera dal foro, il cui involucro di protezione risulta completamente ricoperto di fanghi bentonitici.
