***Sopralluogo
e
Indagine Speleologica
del cunicolo di drenaggio delle acque
in località Lavagnone
Comune di Desenzano***

- Relazione Finale
- Rilievo a vista
- Documentazione fotografica

**Comune di DESENZANO - LOCALITA' LAVAGNONE
SOPRALLUOGO E INDAGINE SPELEOLOGICA
ALL'INTERNO DEL CUNICOLO DI DRENAGGIO DELLE
ACQUE
RELAZIONE FINALE**

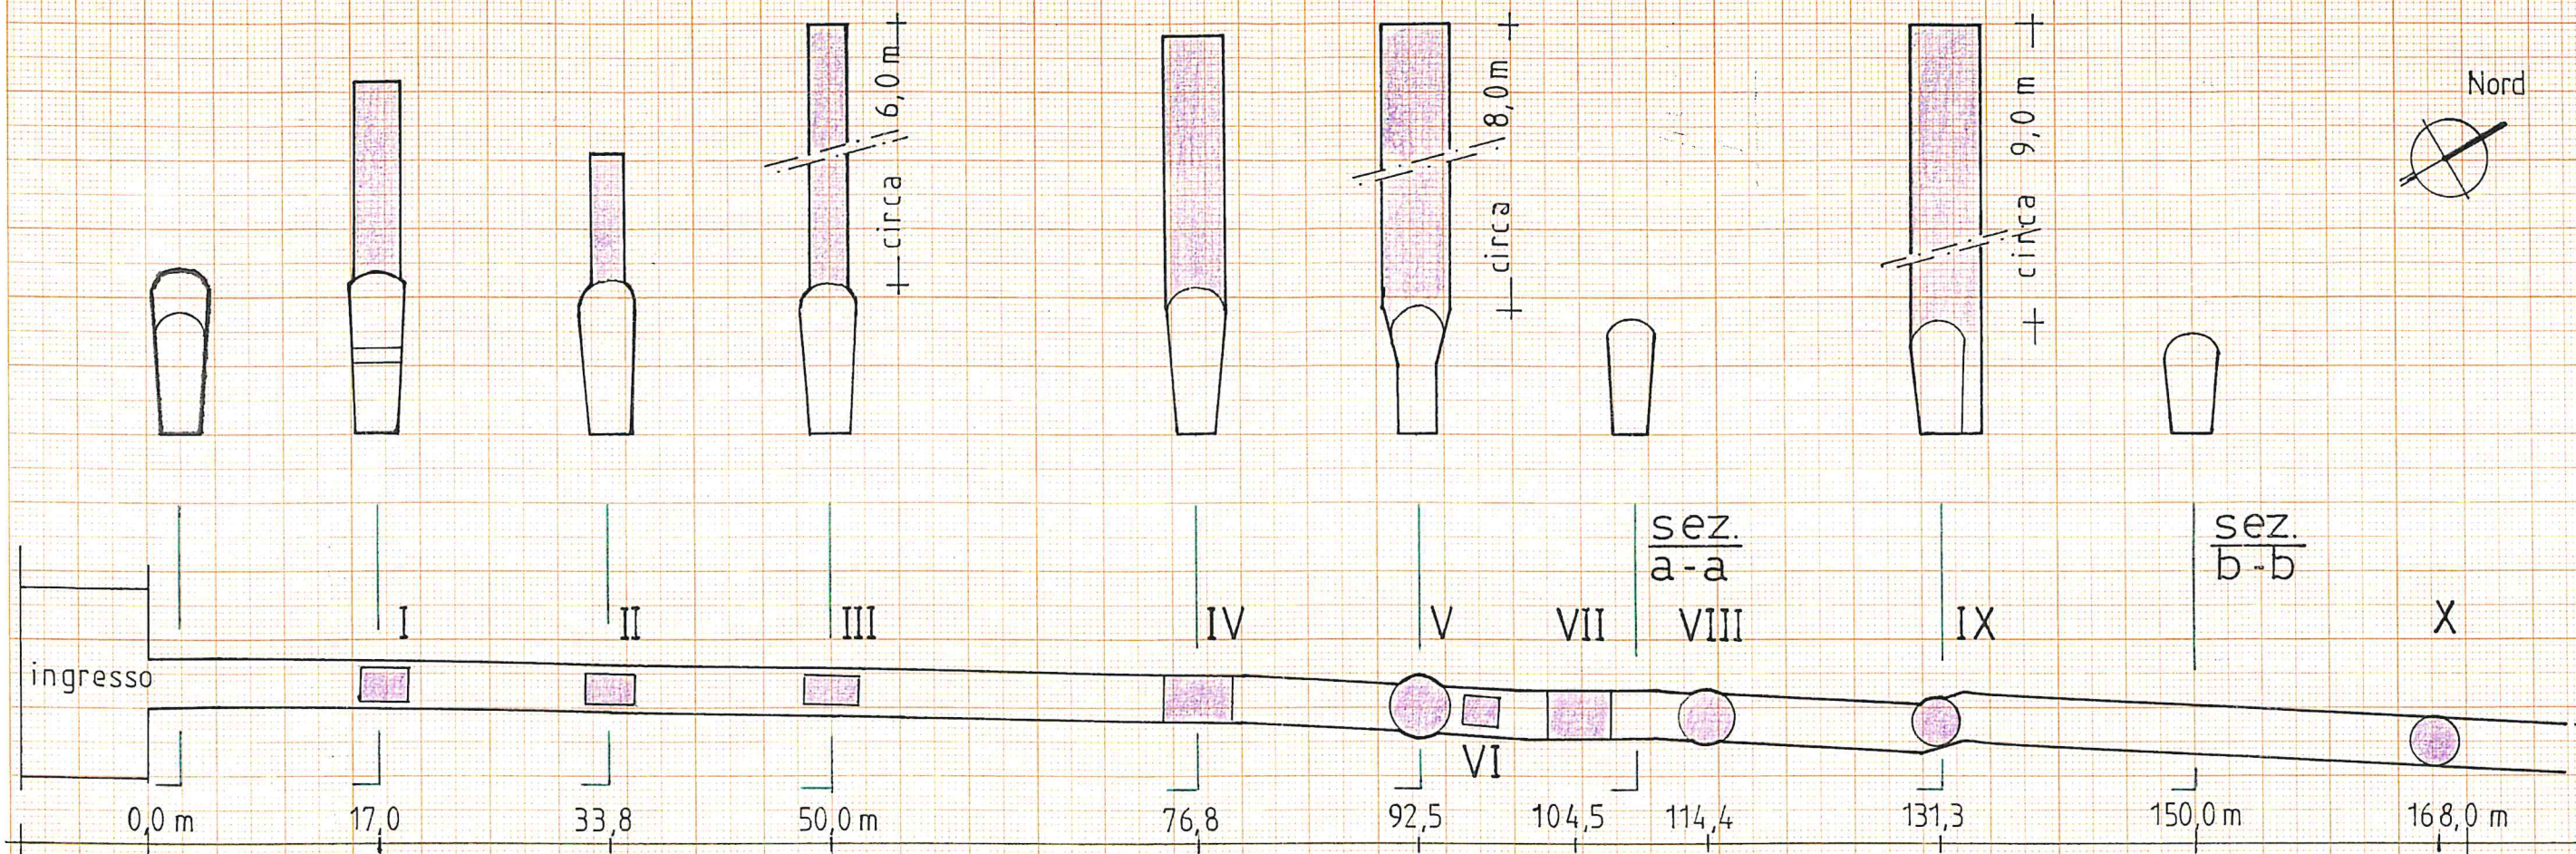
Rilievo a vista (fuori scala)
del cunicolo di drenaggio delle acque
Comune Desenzano - località Lavagnone
(N.B.: per misure indicative vedi foglio 2)

Il cunicolo, che è pressoché rettilineo con direzione ~ 30 ° Nord (bussola 360° - destrorsa) è stato percorso per quasi 800 metri; di questi, oltre 600 metri sono stati rilevati e fotografati come da documentazione allegata. Lo stesso è caratterizzato dalla presenza di numerosi pozzetti di altezza variabile che, dalla volta, si portano quasi in superficie, pur rimanendo sotto il terreno e quindi non visibili dall'esterno; questi sono identificabili, sul rilievo a vista e sulle fotografie, dai numeri romani (vedi fotografie 05 – 06 – 10 – 13 – 16 – 18 – 21 – 24 – 27 – 28 – 31 – 32 – 33 – 47 – 50).

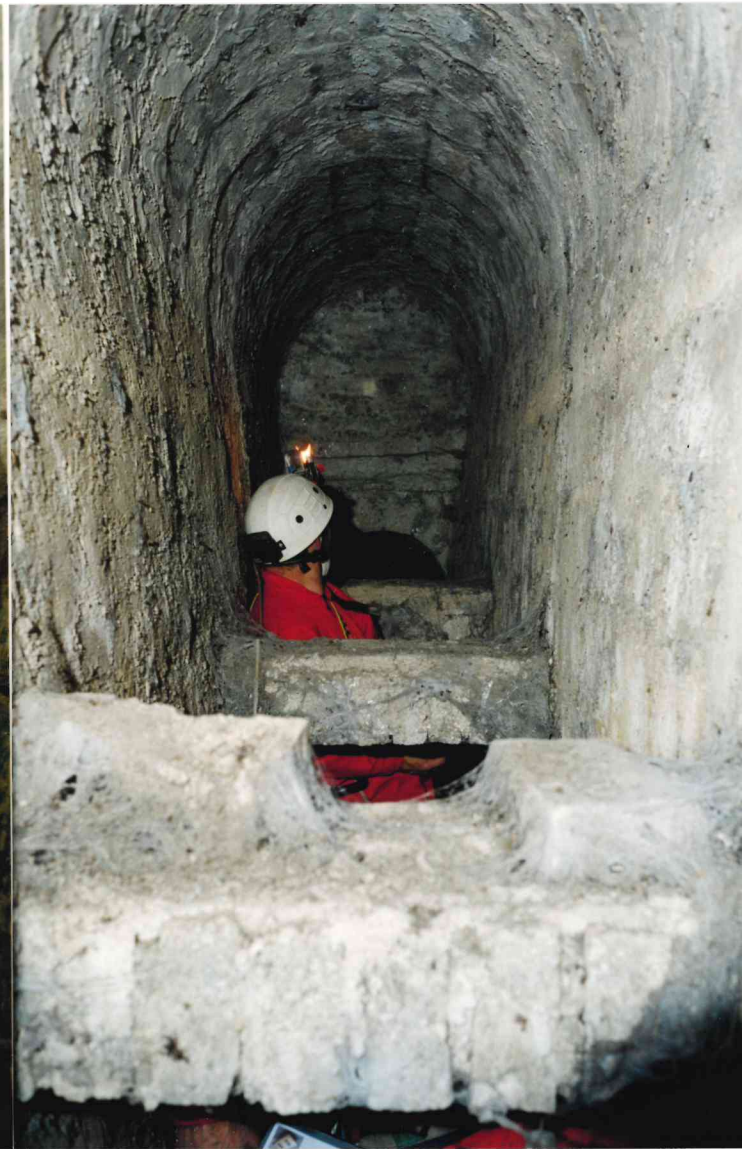
fotografia 02

- **Volte:** sono tutte costruite con prismi di cemento (Vedi fotografie).
- **Muri:** sono tutti costruiti con prismi di cemento; nella parte iniziale il calcestruzzo interposto tra i prismi è ben conservato e in alcuni punti fuoriesce (vedi fotografie 02 – 03 – 05 – 09 – 15 – 16) mentre nella parte finale, in alcuni punti, gli spazi tra i prismi sono ben visibili (vedi fotografie 45 – 46 – 52).
- **Camini:** sono tutti costruiti in prismi di cemento (vedi fotografie 16 – 18 – 21) di dimensioni e forme diverse.
- **Pavimento:** è costruito in calcestruzzo.
