**S.S. 67 "Tosco-Romagnola"
Adeguamento da Classe al Porto di Ravenna**

STUDIO DI FATTIBILITÀ TECNICA ED ECONOMICA

**PARTE GENERALE
Relazioni
Relazione geologica e geotecnica**

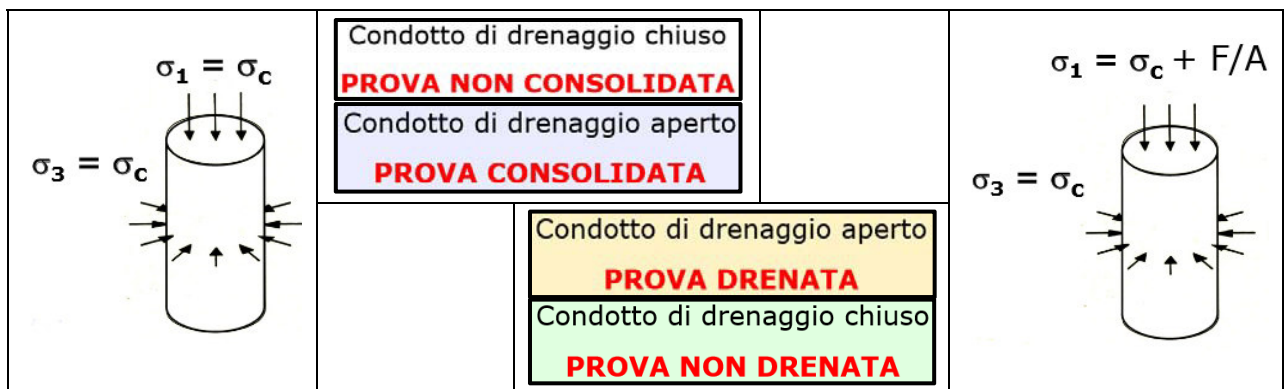
Figura 9 – Apparecchiatura della prova Tx

Il provino è prima sottoposto ad una pressione isotropica durante la fase di consolidazione, mettendo in pressione l'acqua della cella (pressione di contenimento) con l'applicazione della tensione di confinamento σ_c , sia con drenaggi aperti che con drenaggi chiusi. Successivamente il provino viene sottoposto ad una pressione in direzione assiale σ_a mediante l'utilizzo di una pressa a velocità di deformazione costante, fino ad arrivare a rottura con l'applicazione della tensione deviatorica, sia con drenaggi aperti che con drenaggi chiusi.
