INTERVENTO DI COMPLETAMENTO DEI LAVORI DI AMPLIAMENTO DEL SERBATOIO DI MACCHERONIS

PROGETTO DI FATTIBILITA' TECNICO ECONOMICA

RELAZIONE TECNICA E ILLUSTRATIVA

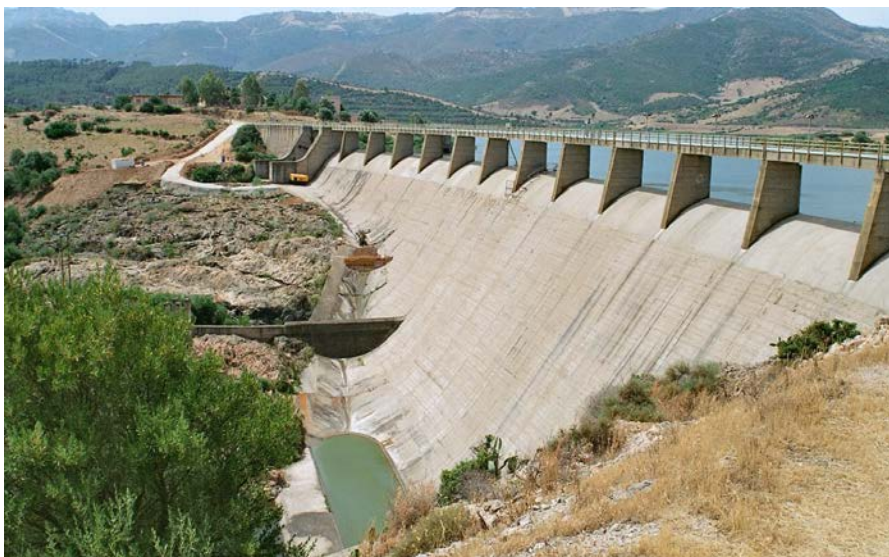
La diga è una classica struttura a gravità in calcestruzzo, a pianta leggermente arcuata, di altezza massima pari a 47 m dalla quota più depressa delle fondazioni, e con lunghezza al coronamento circa 338 m. Lo sfioratore principale ($Q = 2643 \text{ m}^3/\text{s}$) era situato in cresta diga, sui conci centrali, con soglia fissa a cui si aggiunge lo scarico di alleggerimento ($Q=300 \text{ m}^3/\text{s}$) con portata complessiva pari a circa 2950 m³/s alla quota di massimo invaso (46.5 m s.l.m.). Completavano gli organi di scarico la presa in sponda destra e lo scarico di fondo, in sponda sinistra. Lo schermo di drenaggio realizzato era solo parzialmente efficace, sia in corpo diga né in fondazione.

Fig. 1.1 : Configurazione originaria diga

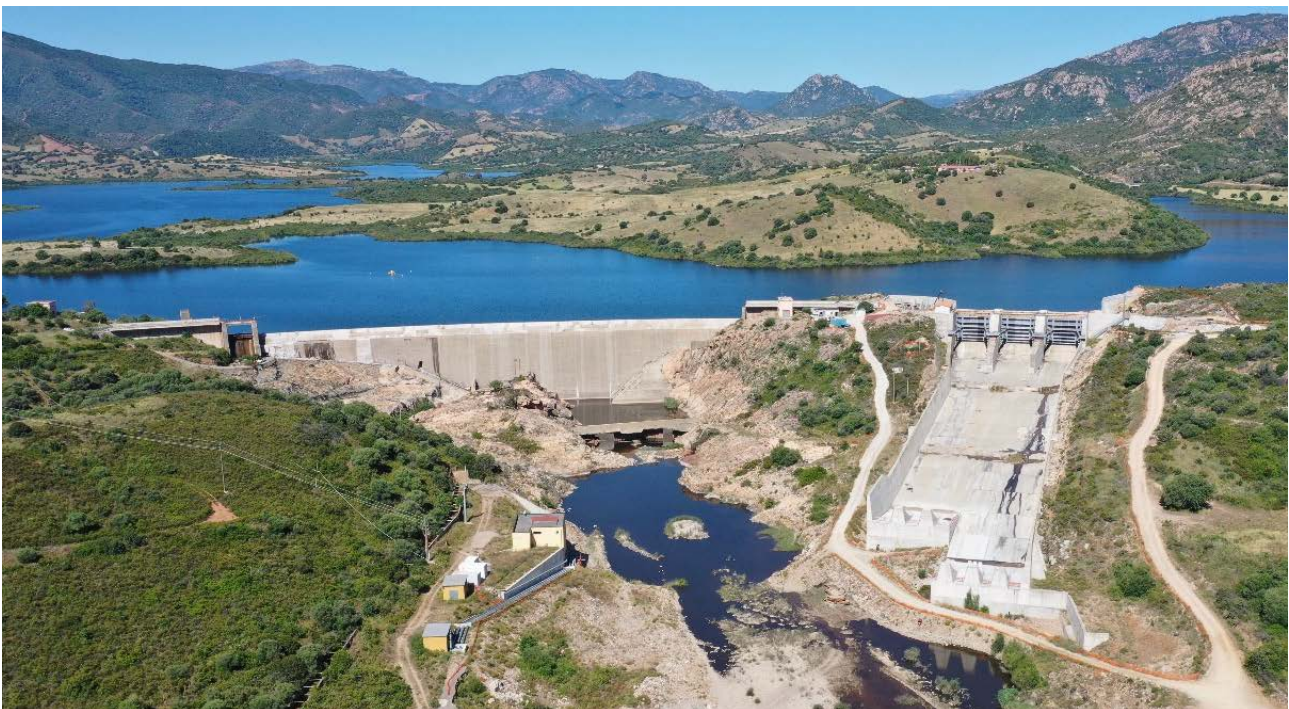
Fig. 1.2 : Configurazione attuale della diga (2020, SP; foto da drone)

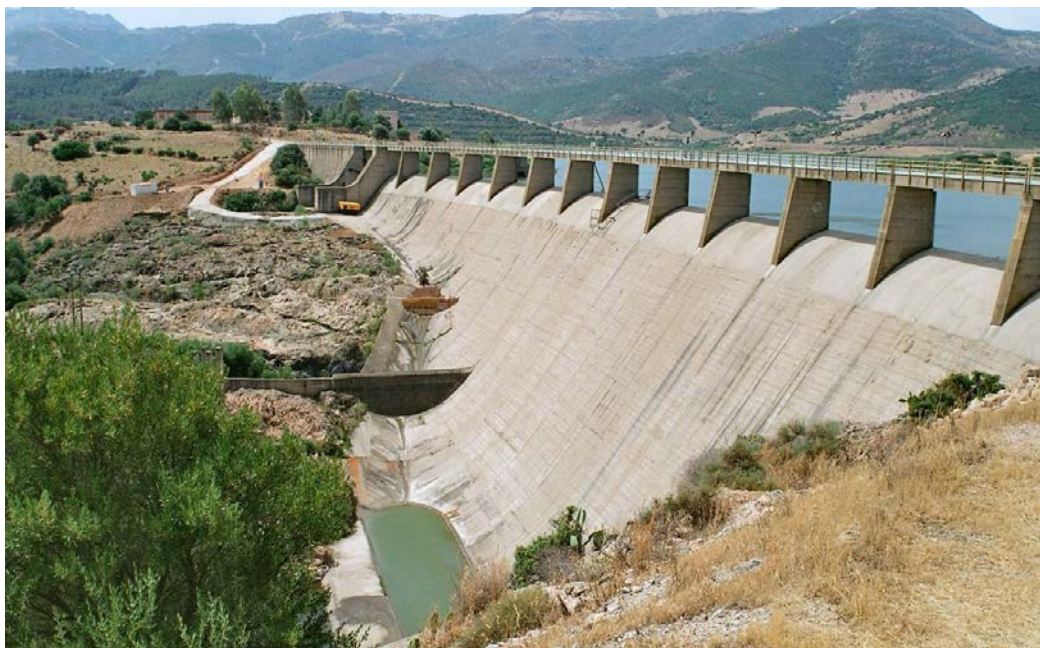
In fregio alla cresta, su 14 conci centrali, è ricavato uno sfioratore a soglia fissa a quota 43 m s.l.m. capace di smaltire una portata di 2'643 m³/s in corrispondenza della quota di massimo invaso (46.50 m s.l.m.).

Fig. 3.1 : Configurazione originaria diga

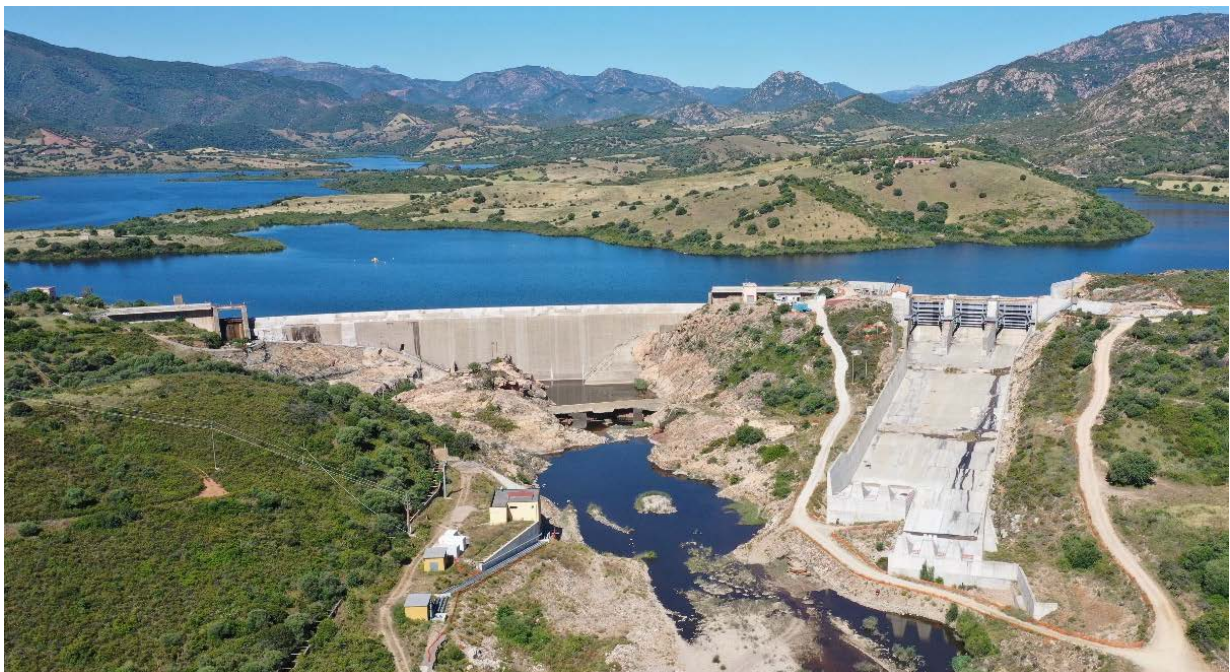
Fig. 4.1 : Configurazione attuale della diga (2020, SP; foto da drone)

La sopraelevazione prevista è stata realizzata per i conci non tracimabili No. II, III e IV (destra) e XX, XXI e XXII (sinistra) con il coronamento a quota 49,04 m s.l.m. (da 48,04 m) ed allargato da 3,0 a 8,3 m.

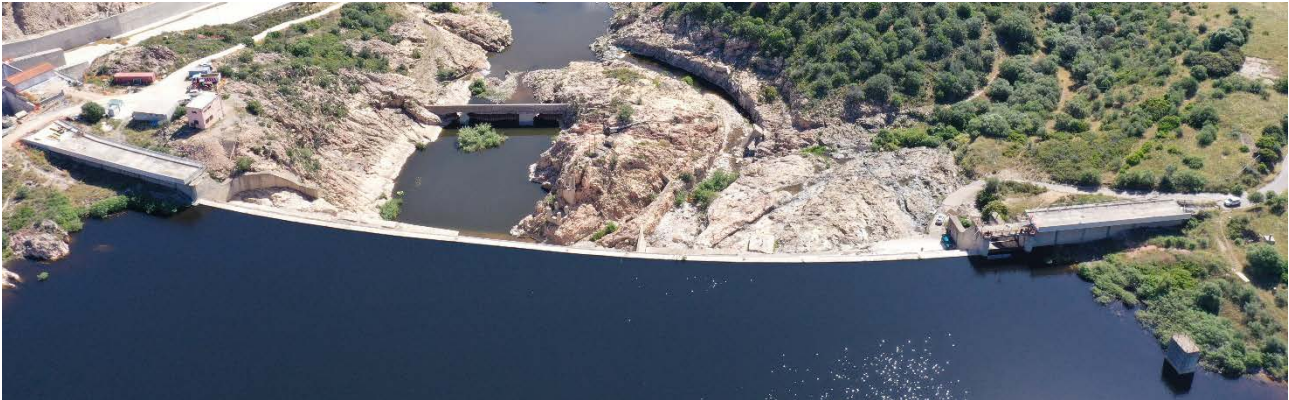
Fig. 4.2 : Vista dall'alto (SP, maggio 2020, foto da drone)

La soglia sfiorante in cresta diga è stata demolita, insieme alle pile ed alla passerella, e quindi sagomata secondo un profilo provvisorio a gradoni tra le quote 37.85 e 42.30 m s.l.m. Attualmente la luce netta della soglia libera è circa 212 m ed interessa i 14 conci centrali, trascinabili del progetto originario, dal VI al XIX.

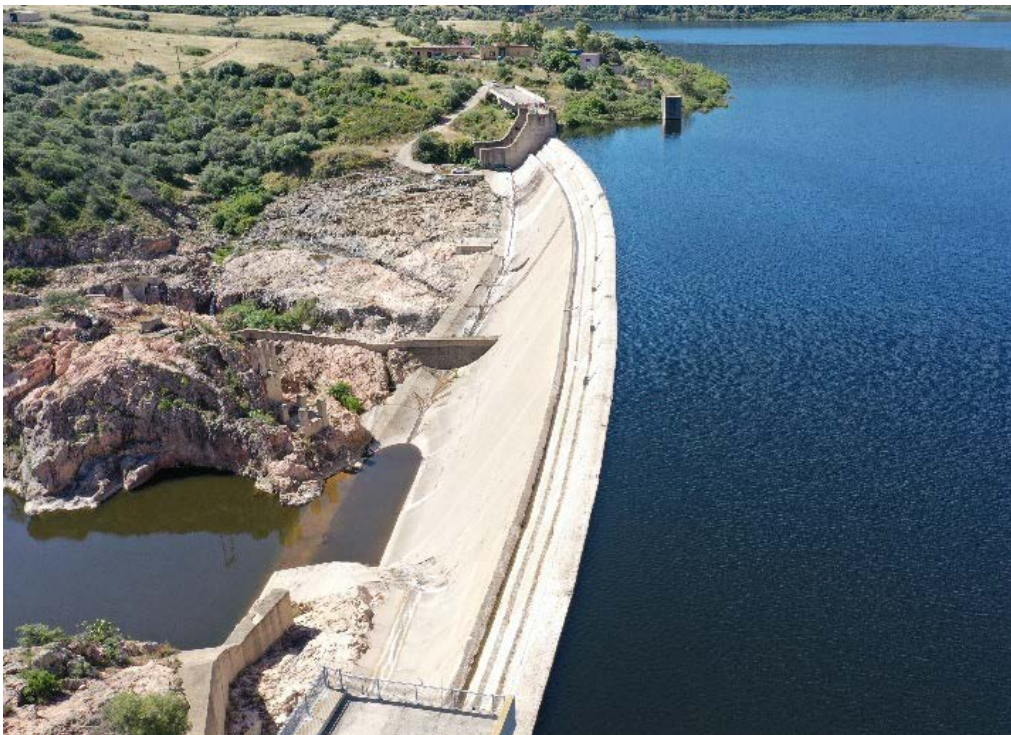
Fig. 4.3 : Vista dalla sponda sinistra, ex soglia sfiorante oggi demolita e sagomata a gradoni

Il ciglio è costituito da una soglia piana profonda circa 1,65 m, leggermente risaliente verso valle da 42,20 a 42,30 m s.l.m., circa 0.7 m sotto la quota di sfioro originaria (43,0 m s.l.m.). La gradonatura, che servirà come fondazione dei nuovi getti, è costituita da tre gradini, due da 2,00 x 0,47 m e uno da 2,00 x 1,50 m.

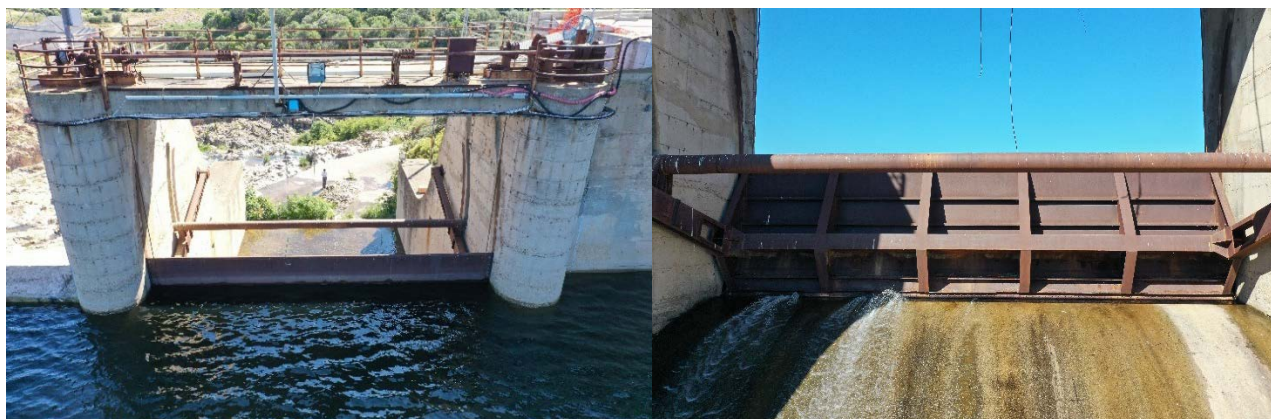
Lo scarico di alleggerimento, nel concio V, si trova nella sua configurazione originaria degli anni '60, con soglia a quota 40,50 m s.l.m. e 10 m di luce, munito di paratoia a settore con altezza di ritenuta di 2,50 m, e filo superiore alla quota di massima regolazione originaria (43,00 m slm).

Fig. 4.5 : Scarico di alleggerimento - Vista da monte e da valle dello stato attuale

Come visibile nella foto, anche il coronamento del concio n. V, sul quale ancora non è stato eseguito l'intervento di sopraelevazione ed allargamento già realizzato per i conci non trascinabili di spalla, si trova nella situazione originale.

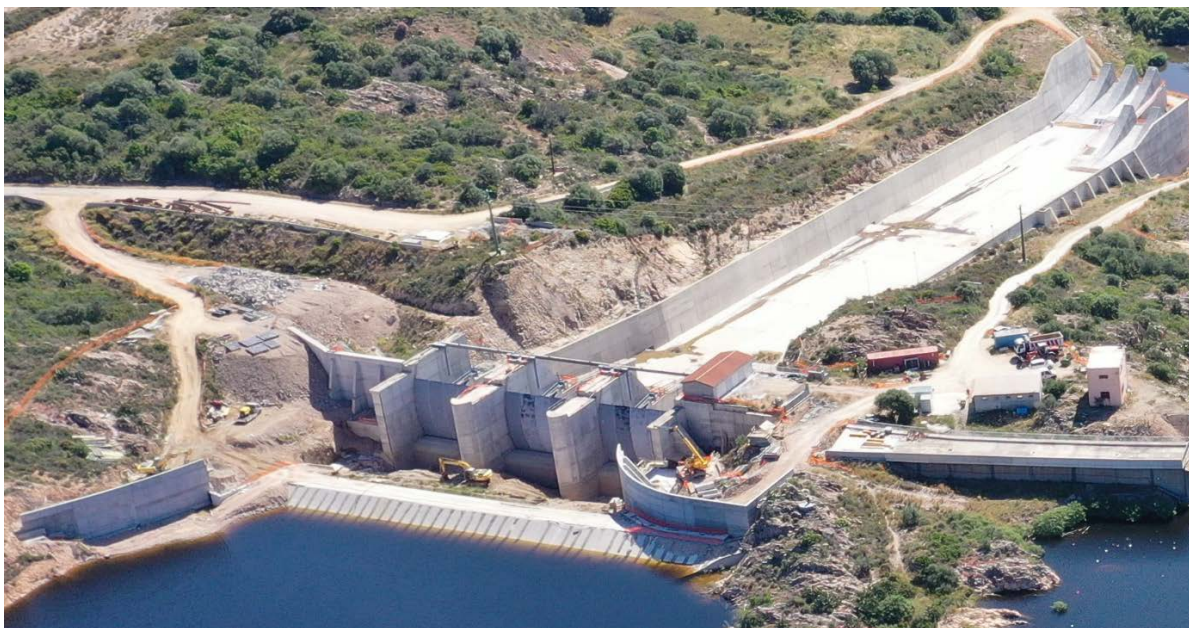
Fig. 4.6 : Scarico di superficie in sponda sinistra (foto maggio 2020, SP)

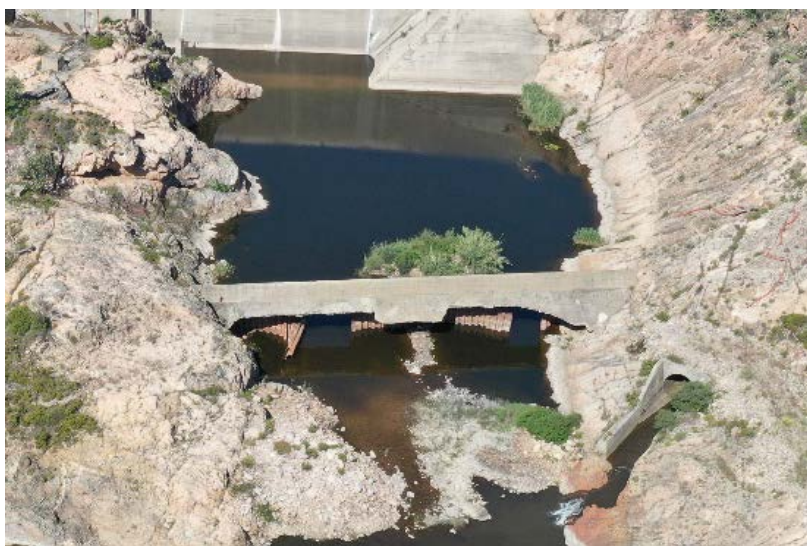
In mancanza di uno schermo di drenaggio efficace in fondazione, l'andamento delle sottopressioni nelle fondazioni, da monte a valle, dovrebbe corrispondere ad un diagramma circa triangolare. Per le sezioni in alveo, ad esempio per il concio XIV che ospita il piezometro n°3, bisogna considerare il carico idrostatico di valle causato dalla retrodiga, con quota acqua più o meno costante 12,00 m s.l.m..

Fig. 4.11 : Retrodiga in alveo, a valle della diga (foto SP, 2020)

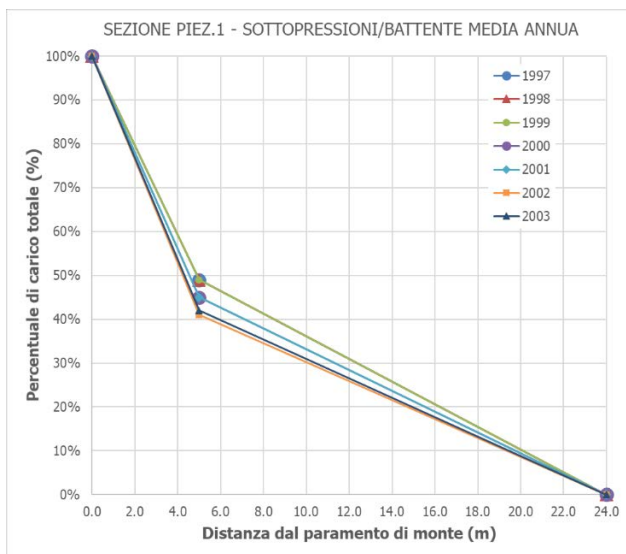
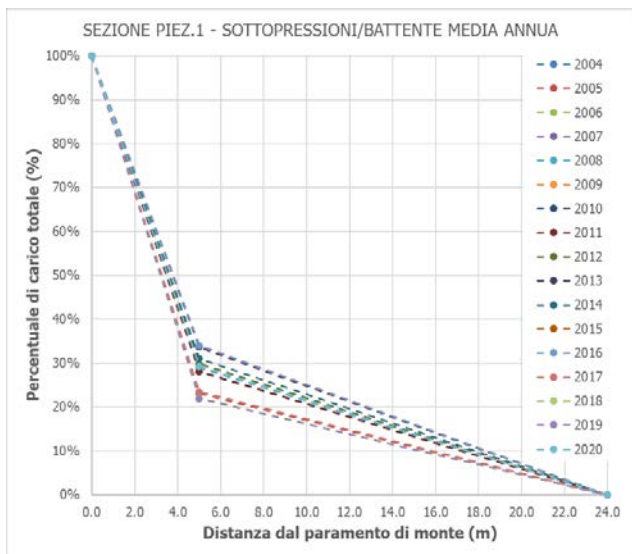
Fig. 4.12 : Sezione tipo concio X (figura in alto)
 sottopressioni al piezometro 1 (in basso), fino al 2004 (sinistra) , dal 2004 ad oggi (destra)

La riduzione ottenuta è quindi consistente, e le pressioni misurate sono oggi in linea con i limiti massimi normali suggeriti dalle normative.

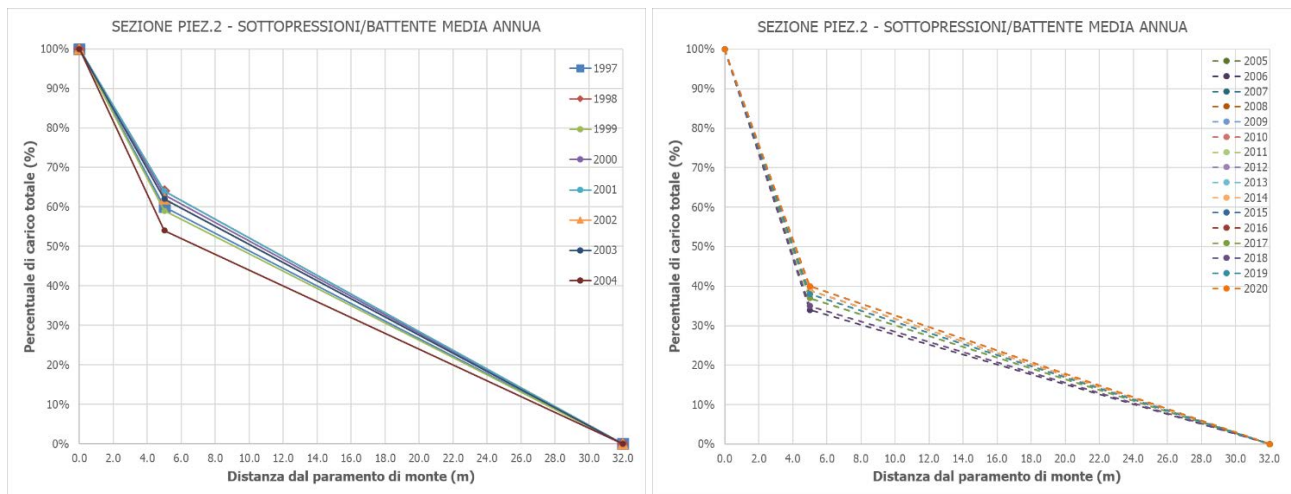
Fig. 4.13 : Sottopressioni al piezometro 2 prima e dopo la realizzazione dei drenaggi in fondazione

La riduzione ottenuta è quindi consistente, tuttavia le pressioni misurate sono oggi in linea con i limiti normali suggeriti dalle normative o leggermente superiori. E' quindi opportuno prevedere un miglioramento sistema di drenaggio, riducendo le sottopressioni.

La costruzione dello schermo di drenaggio, ultimato nel 2005, ha certamente portato una significativa riduzione delle sottopressioni. Le sottopressioni misurate ai piezometri No. 1 e No. 2 e No. 3 sono quasi sempre inferiori al limite normalmente accettato pari al 35 % del carico idrostatico a monte, considerando dove necessario la contropinta a valle, con l'eccezione di alcuni anni del piezometro No. 2.

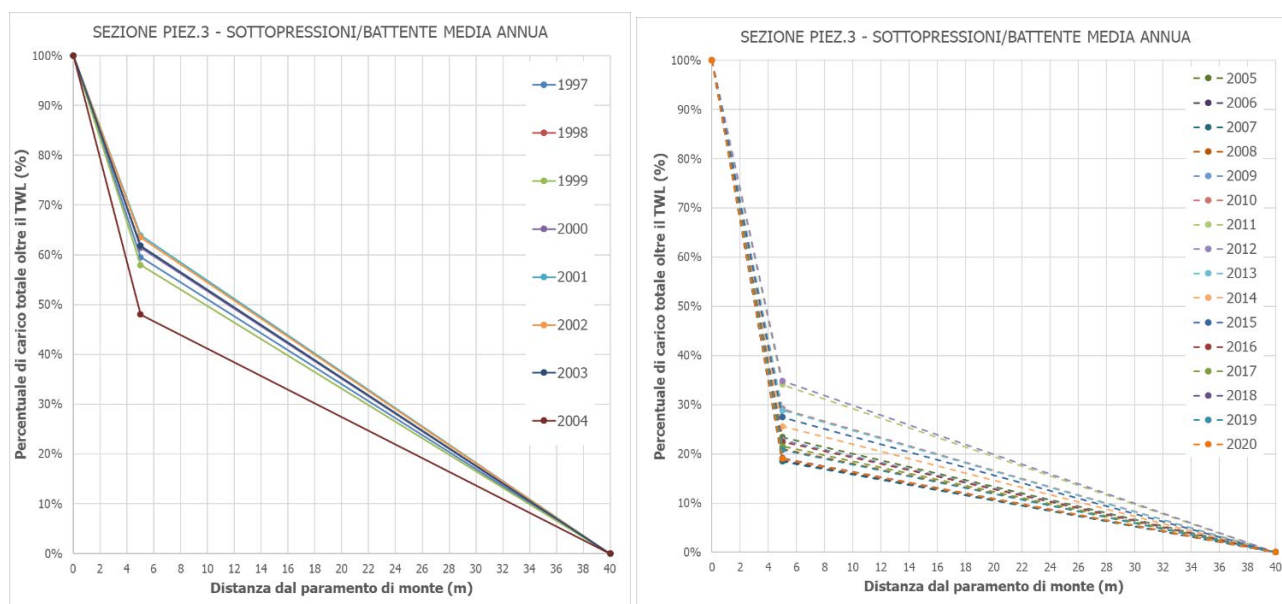
Fig. 4.15 : Sottopressioni al piezometro 3 prima e dopo la realizzazione dei drenaggi in fondazione

La riduzione ottenuta è quindi consistente, e le pressioni misurate sono oggi in linea con i limiti massimi normali suggeriti dalle normative. E' comunque ragionevole prevedere un'ulteriore riduzione delle sottopressioni, per garantire margini di sicurezza più ampi che siano quindi affidabili anche nel medio periodo.

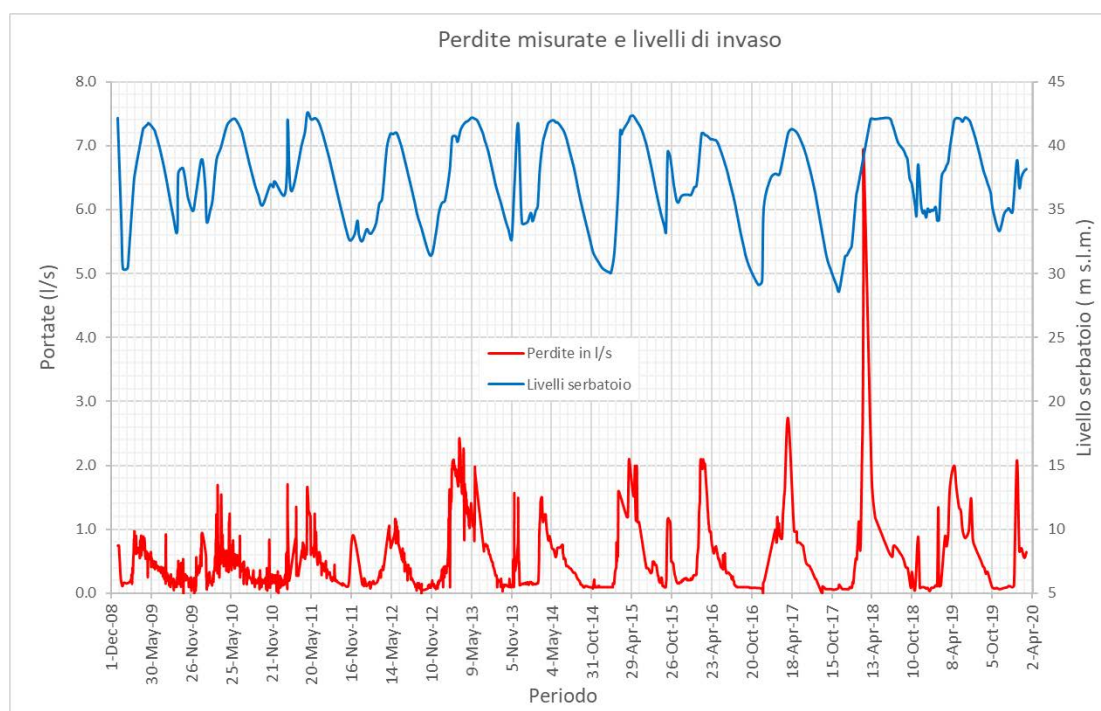
- 0-3 l/s in media
- 7 l/s picco, nel 2018

Fig. 4.16 : Diagramma Perdite-Livelli serbatoio da serie storica a disposizione

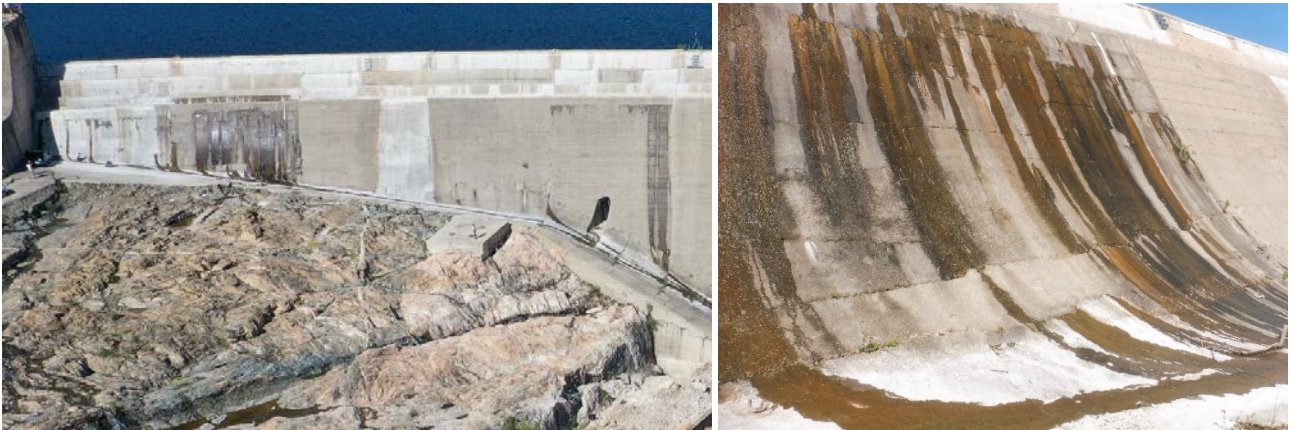
Durante l'ispezione non sono state osservate perdite significative attraverso il corpo diga, tuttavia tracce di filtrazione ed effluorescenze sono visibili sul paramento di valle dei conci traccimabili.

Fig. 4.17 : Filtrazioni visibili in sponda destra, conci VI, VII e X

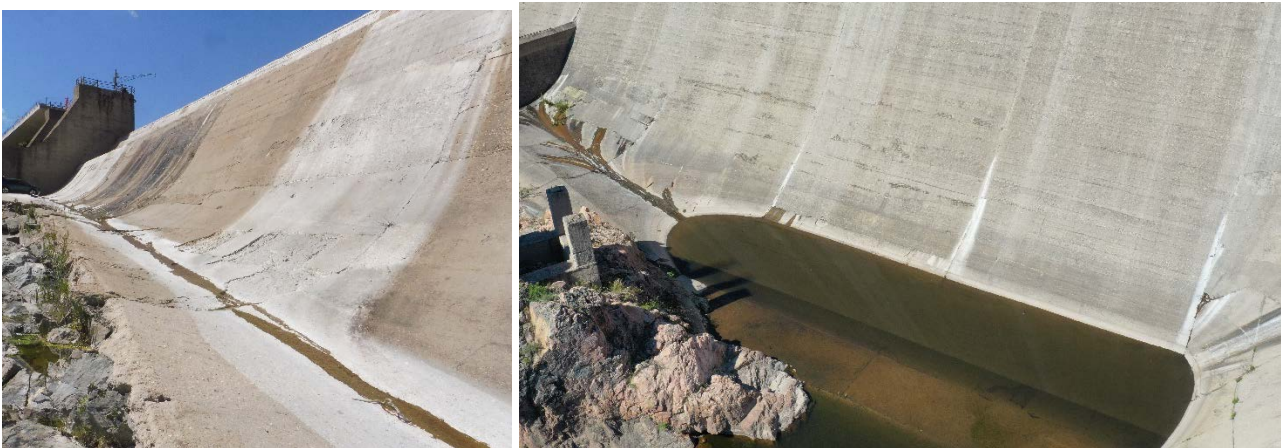
Efflorescenze sono visibili in diversi punti, tra cui i più rilevanti e maggiormente visibili sono situati nel concio VIII, dove il fenomeno è esteso a gran parte del paramento, e nei conci XIV e XV, dove è invece localizzato come mostrato nelle immagini seguenti.

Fig. 4.18 : Fenomeni di efflorescenza sul paramento di valle (conci VII e XIV e XV)

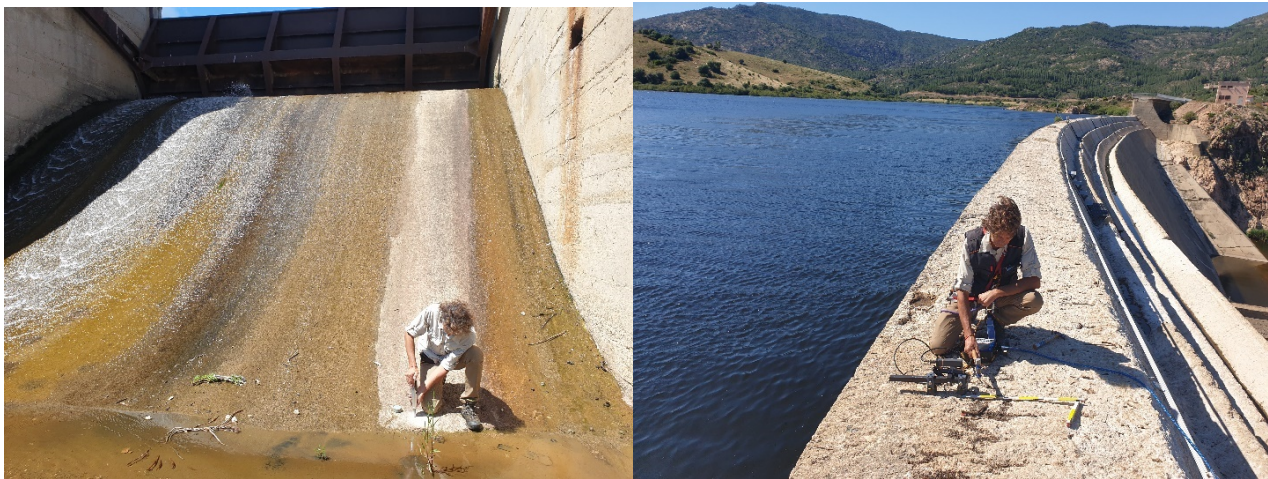
Fig. 4.21 : Indagini con lo sclerometro (a sinistra), indagini SASW (a destra)

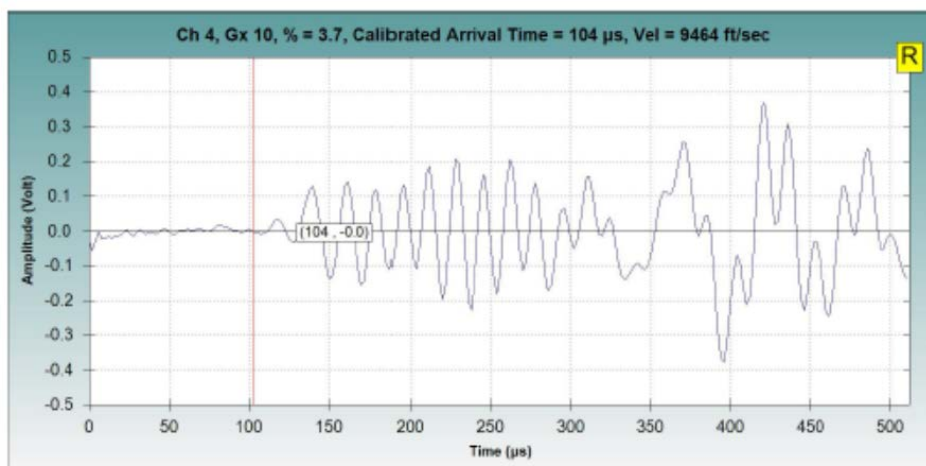
Nelle stesse posizioni viste sopra, sono state effettuate le prove UPV (Ultrasonic Pulse Velocity). Qui di seguito si riporta, come esempio, la restituzione sotto forma di grafico dell'andamento di un ultrasonica misurata.

Fig. 4.23 : Indagini UPV – Concio IX al piede (pos.7)

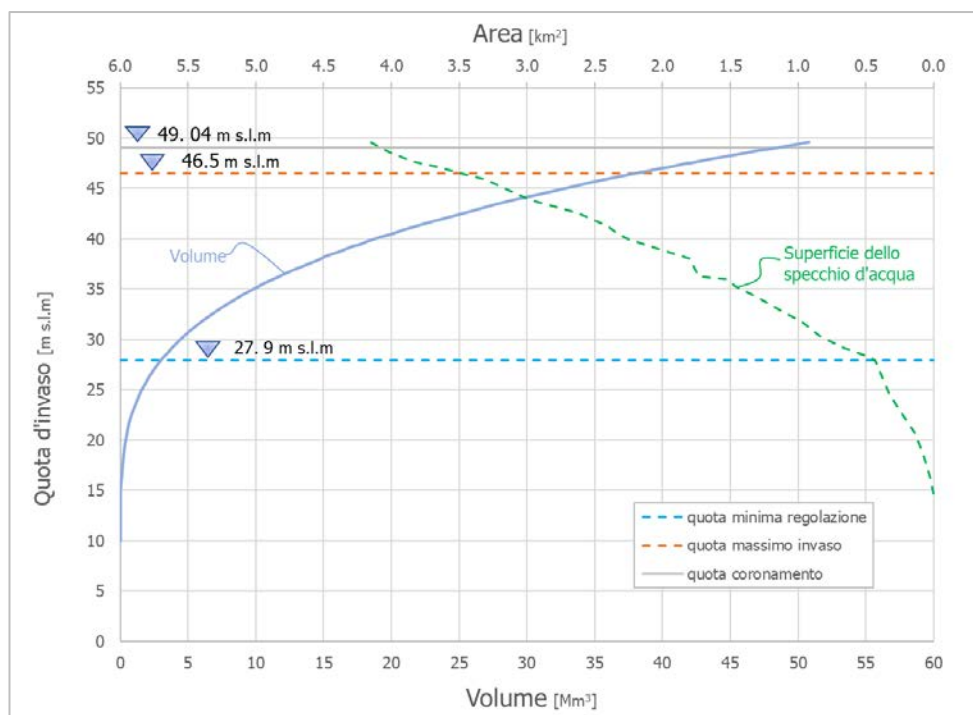
Fig. 5.1 : Curva di invaso del serbatoio di Maccheronis sul fiume Posada (ENAS 2016)

Considerato che il volume utile del progetto originario era 26.9 Mm^3 , a quota 43 m s.l.m. , il progetto consente un aumento della capacità di regolazione di 5.4 Mm^3 oltre all'adeguamento della piena di progetto.

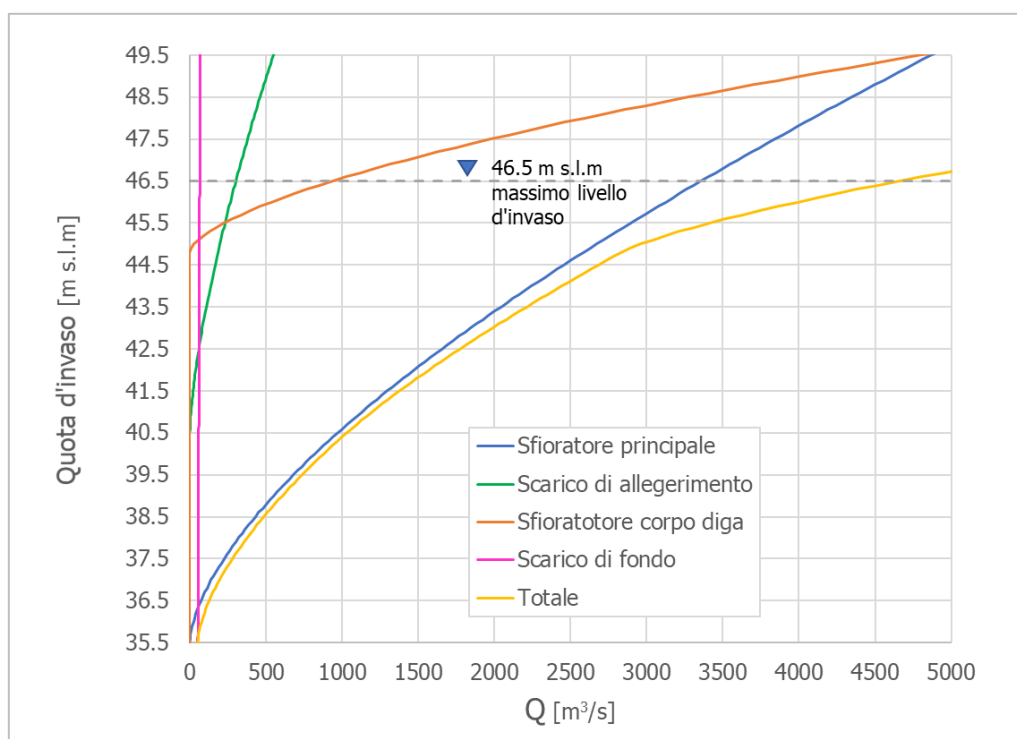
Nel grafico seguente è illustrata la scala di deflusso di tutti gli organi di scarico esistenti considerando l'ipotesi di paratoie completamente aperte, la massima portata scaricabile e la massima quota di invaso.

Fig. 5.3 : Scala di deflusso degli organi di scarico
