**NUOVO COLLEGAMENTO PALERMO – CATANIA**

**TRATTA NUOVA ENNA – DITTAINO (LOTTO 4B)**

RELAZIONE GEOLOGICA, GEOMORFOLOGICA, IDROGEOLOGICA E SISMICA

STUDIO GEOMORFOLOGICO DELLE ALTERNATIVE DI TRACCIATO

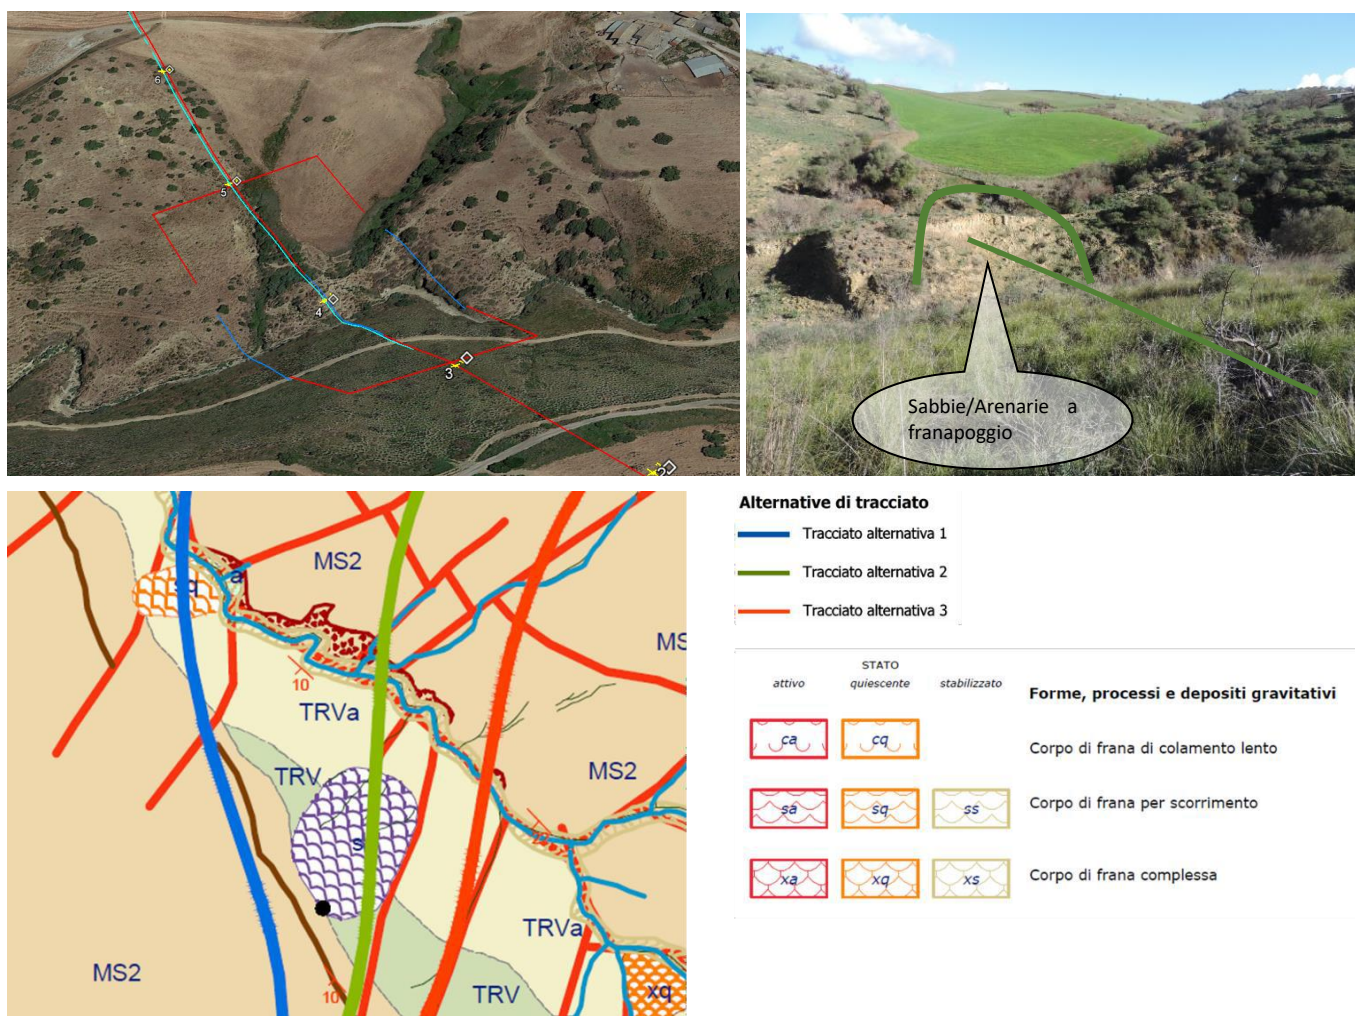
**Figura 4. Immagine di google earth dell’imbocco “Galleria Sicani” lato Palermo. Alternativa di tracciato 2; a destra foto dell’imbocco con evidenti problematiche di erosione al piede e piccoli dissesti. In basso stralcio cartografico con riportate le tre alternative di tracciato; si nota la presenza di dissesti ed aree in erosione per le alternative 1 e 2.**

Da un’analisi di dettaglio si evince che l’alternativa 1 nell’imbocco della galleria “Nuova Enna” lato Catania presenta una frana complessa con erosione al piede del versante; mentre, per quanto riguarda l’alternativa 2 la criticità si riscontra all’imbocco della galleria “Sicani” lato Palermo con fenomeni di instabilità ed erosione al piede del versante (vedi Figura 4). Si rileva inoltre la presenza di frane

presumibilmente superficiali ed erosione spondale. Il substrato locale è rappresentato dalle sabbie/arenarie con giacitura a franapoggio riconducibili alle “Sabbie di Cozzo Campana”.

In sintesi, l'alternativa 1, che in misura maggiore delle restanti si protende verso Nord affiancandosi al corso del Fiume Dittaino, è caratterizzata dall'attraversamento di un elevato numero di aree interessate da ruscellamento concentrato e diffuso (Figura 4, Figura 8, Figura 12). L'alternativa 2 presenta problematiche di instabilità nell'imbocco della galleria "Sicani" lato Palermo e ruscellamento diffuso con le sponde dell'alveo in forte erosione. Analoghe considerazioni valgono anche per quanto concerne le alternative 1 e 2 nel secondo dei due tratti in cui le ipotesi progettuali differiscono e, specificatamente, in quello in approccio alla stazione di Dittaino (Figura 4, Figura 8, Figura 12). Per le ragioni esplicitate nei precedenti paragrafi, l'alternativa 3, che non presenta criticità geomorfologiche significative, è risultata l'ipotesi progettuale preferibile, e, come tale, è stata assunta come soluzione di progetto.

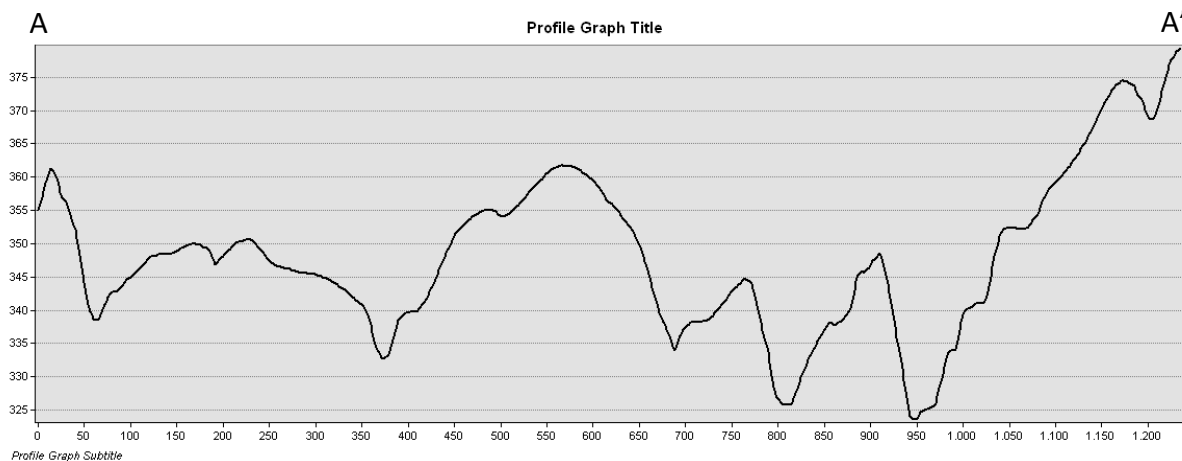
Figura 6. Profilo topografico longitudinale del tratto A-A'

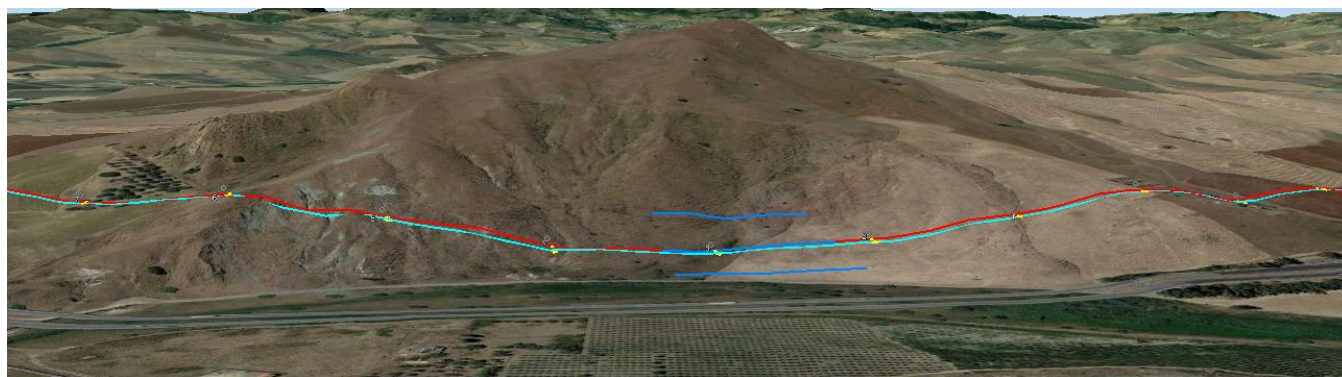
Figura 10. Stralcio altimetrico della Soluzione 2 con le opere predisposte (galleria e viadotti), nelle immagini successive si riporta stralcio di visuale da *google earth* e foto panoramica in cui si riporta perimetri delle aree in di dissesti ed opere di progetto.

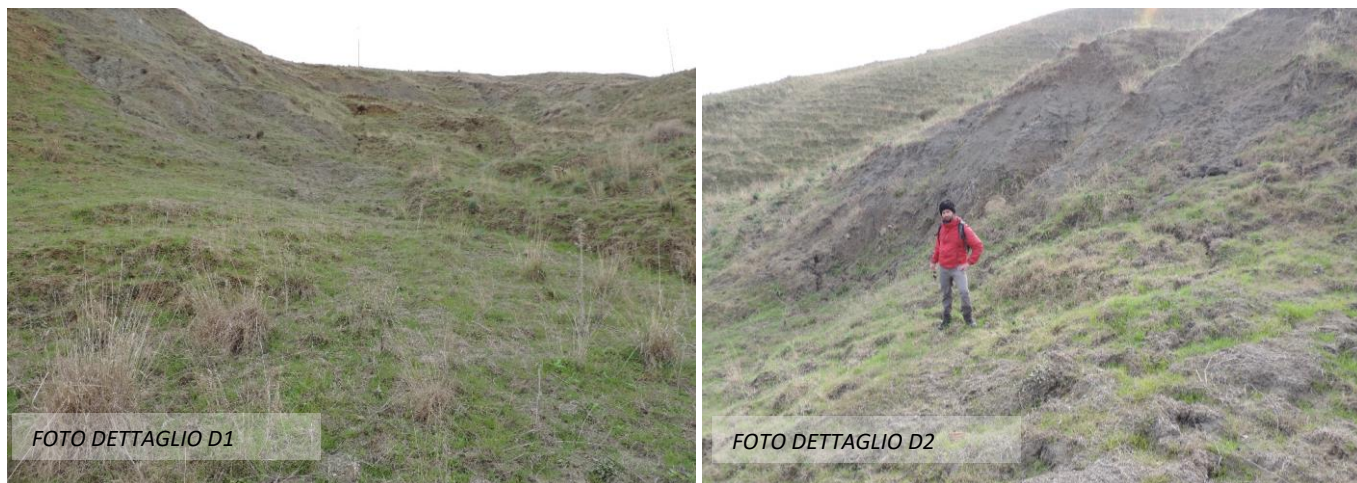
**Figura 11. Foto di dettaglio sui dissesti impostate su litotipi argillosi riconducibili alle Argille Varicolori Inferiori.**
