NUOVO COLLEGAMENTO PALERMO – CATANIA

TRATTA NUOVA ENNA – DITTAINO (LOTTO 4B)

Schede fabbricati interferenti con le gallerie naturali

SCHEDA DI SOPRALLUOGO FABBRICATO N° ED02 DEL 23/09/2019

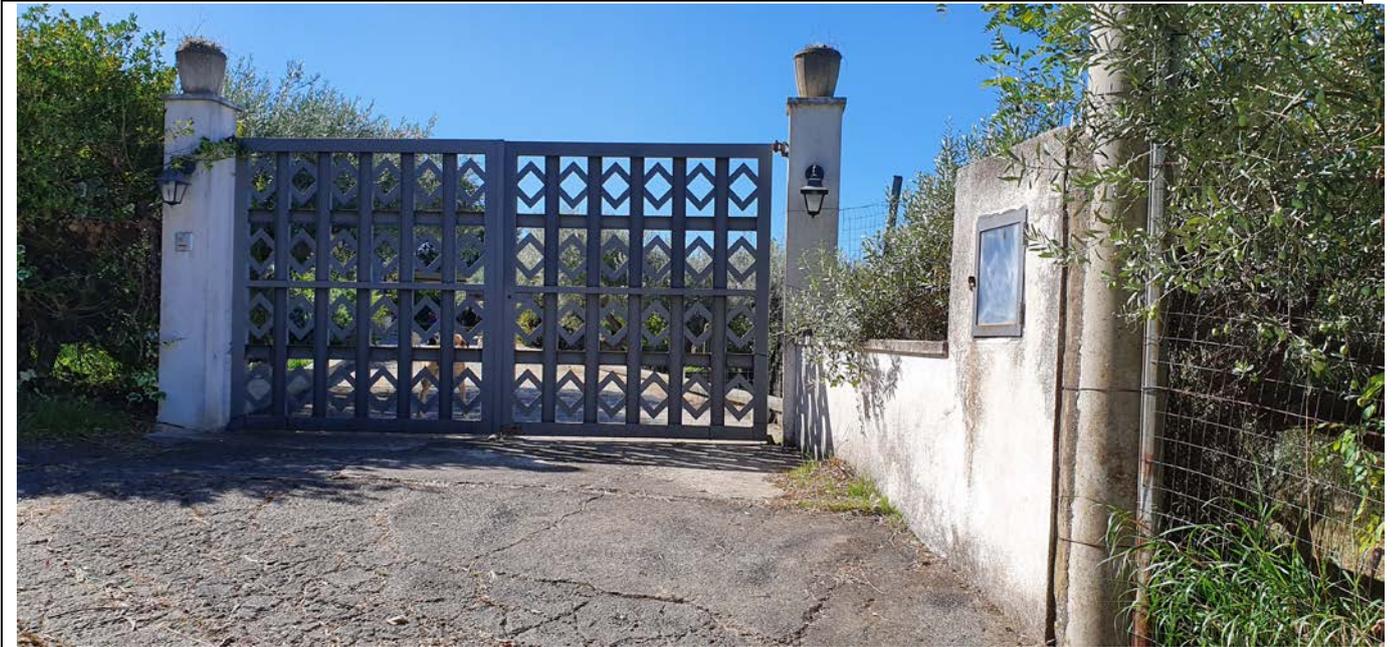
FOTOGRAFIE

Note	Non è stato possibile accedere all'interno della proprietà, lo stato così come la tipologia dell'immobile sono state dedotte da un sopralluogo esterno, eseguito dalla strada comunale			
Piani Fuori terra	n. piani	N/D	H=*	N/D m
Piani Interrati	n. piani	N/D	H PC=**	N/D m
Note

CARATTERISTICHE TIPOLOGICHE STRUTTURALI					
Strutture verticali	C.A.		Muratura	Prof. metallico	Miste
	Elementi Continui	Pilastrì			
	<input type="checkbox"/>	<input checked="" type="checkbox"/>	<input type="checkbox"/>	<input type="checkbox"/>	<input type="checkbox"/>
Strutture orizzontali (prevalenti)	Legno		Acciaio e laterizio	Laterocemento	Altro
	<input type="checkbox"/>	<input type="checkbox"/>	<input type="checkbox"/>	<input checked="" type="checkbox"/>	<input type="checkbox"/>
Note	La tipologia degli elementi strutturali è dedotta dall'osservazione esterna del fabbricato

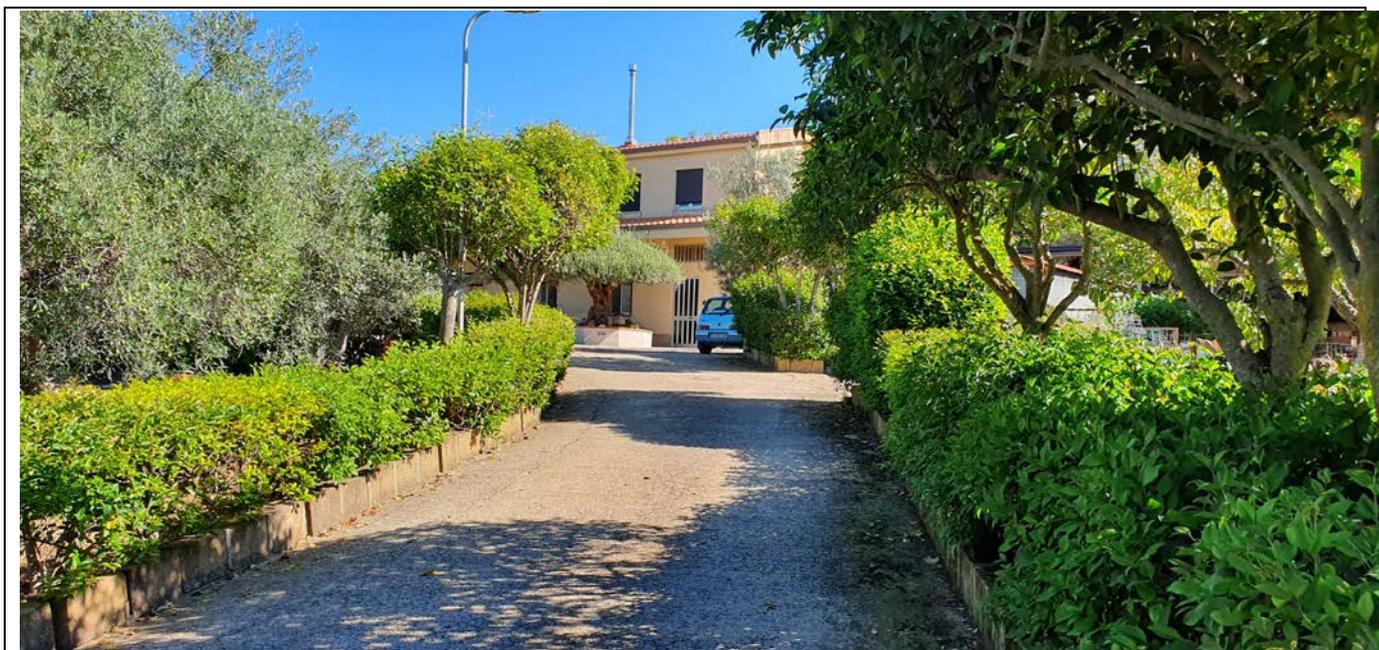
FOTOGRAFIE D'INSIEME

CARATTERISTICHE TIPOLOGICHE STRUTTURALI					
Strutture verticali	C.A.		Muratura	Prof. metallico	Miste
	Elementi Continui	Pilastrì			
	<input type="checkbox"/>	<input checked="" type="checkbox"/>	<input type="checkbox"/>	<input type="checkbox"/>	<input type="checkbox"/>
Strutture orizzontali (prevalenti)	Legno		Acciaio e laterizio	Laterocemento	Altro
	<input type="checkbox"/>	<input type="checkbox"/>	<input type="checkbox"/>	<input checked="" type="checkbox"/>	<input type="checkbox"/>
Note	La tipologia degli elementi strutturali è dedotta dall'osservazione esterna del fabbricato

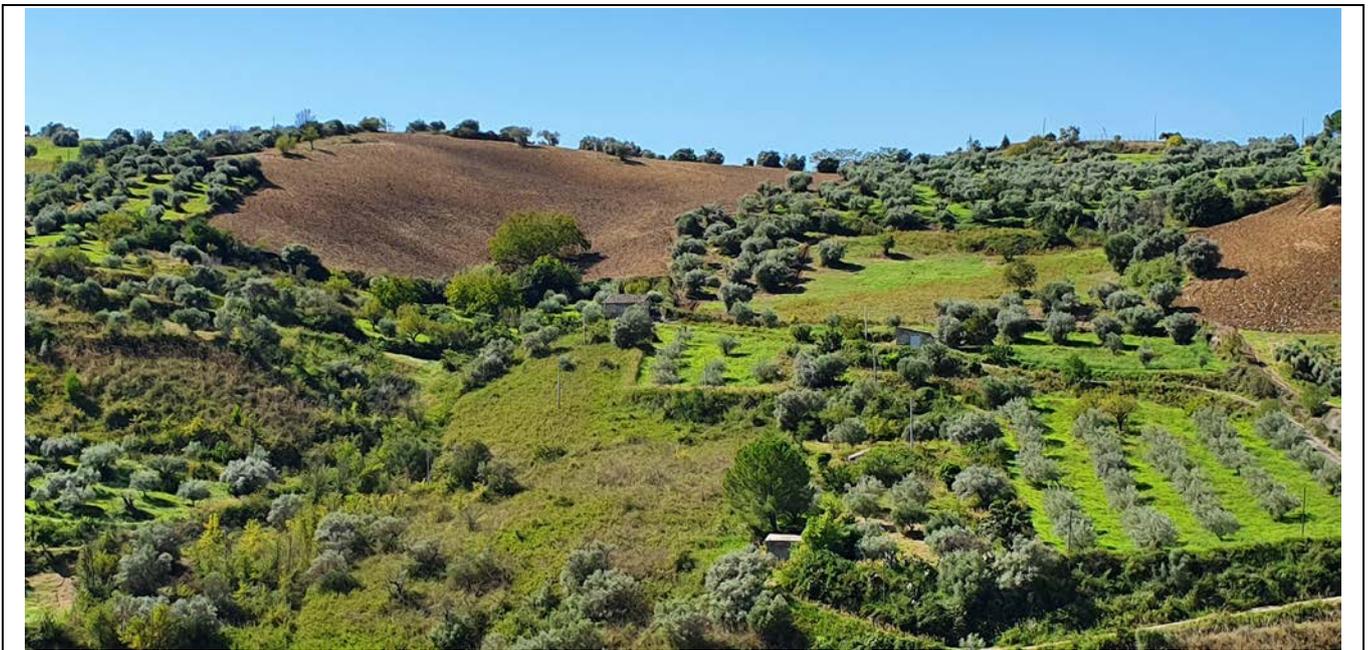
FOTOGRAFIE D'INSIEME

Note e giudizio sintetico relativamente alle particolarità strutturali rilevate:

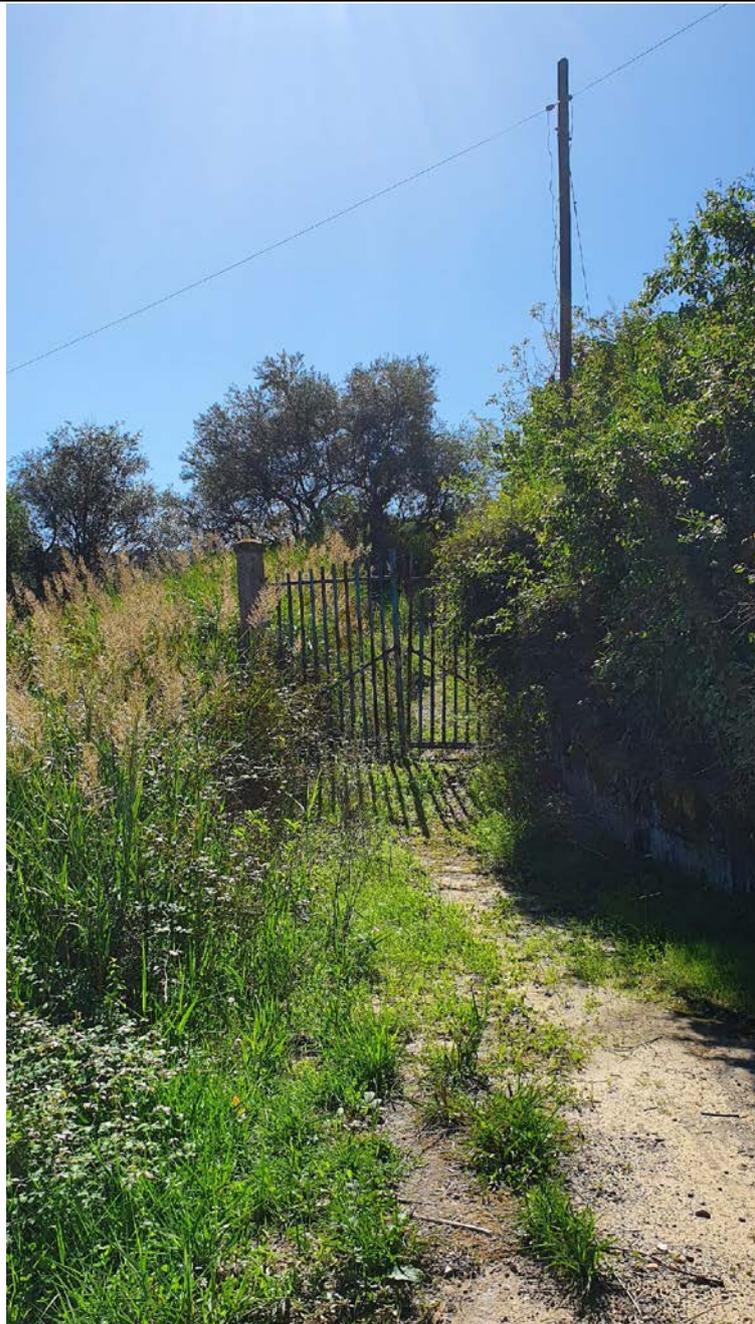
FOTOGRAFIE D'INSIEME

CARATTERISTICHE TIPOLOGICHE STRUTTURALI					
Strutture verticali	C.A.		Muratura	Prof. metallico	Miste
	Elementi Continui	Pilastrini			
	<input type="checkbox"/>	<input type="checkbox"/>	<input type="checkbox"/>	<input type="checkbox"/>	<input type="checkbox"/>
Strutture orizzontali (prevalenti)	Legno		Acciaio e laterizio	Laterocemento	Altro
	<input type="checkbox"/>		<input type="checkbox"/>	<input type="checkbox"/>	<input type="checkbox"/>
Note	<u>Non è stato possibile effettuare nessuna valutazione sulle strutture portanti del fabbricato in quanto non visibile da nessun punto di osservazione</u>
