PROGETTO ESECUTIVO

ITINERARIO NAPOLI – BARI RADDOPPIO TRATTA CANCELLO-BENEVENTO II LOTTO FUNZIONALE FRASSO TELESINO – VITULANO 1° LOTTO FUNZIONALE FRASSO TELESINO – TELESE

GA02 - GALLERIA ARTIFICIALE TELESE

Analisi dei Rischi

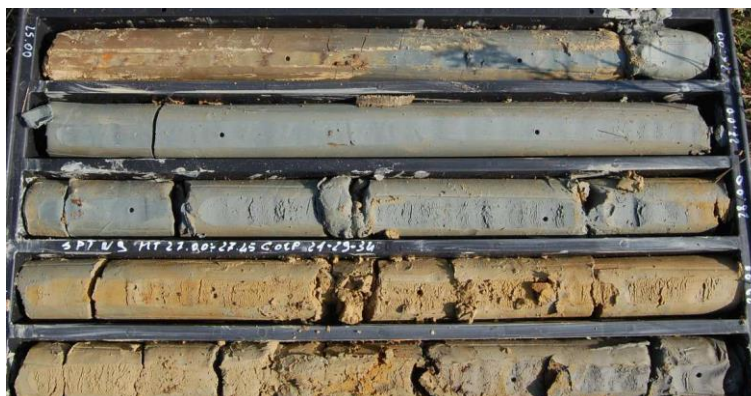
La presenza di **depositi di materiale argilloso (MDL3)**, illustrato in Figura 1, in corrispondenza dello scavo implica l'aumento di rischio di instabilità globale nella zona di galleria artificiale GA02.

Figura 1: Argille e limi argillosi (MDL3) rinvenuti dal sondaggio S-PE-17 Rif. [IV] Rif. [V]

Infatti, la presenza del deposito dell'unità di Maddaloni MDL3 (litofacies pelitica è costituita da argille limose, limi argillosi e limi argilloso-sabbiosi di colore grigio, nocciola e grigio-azzurro) è un fattore di rischio importante sulla GA02 poiché si tratta del deposito con peggiori caratteristiche meccaniche lungo l'intero tracciato (Tabella 4) e quindi determina un fattore di sicurezza di stabilità globale minore.

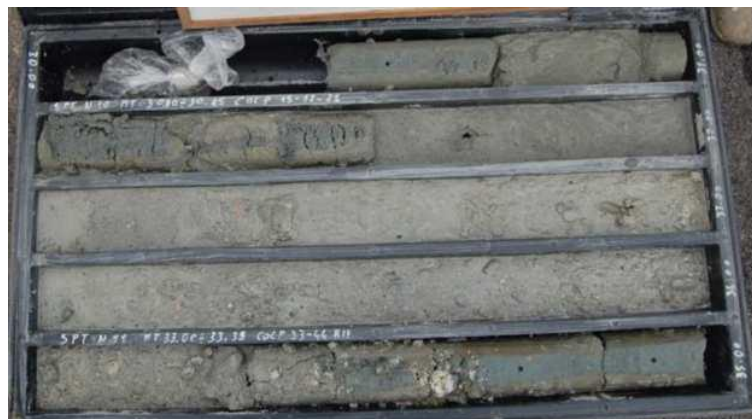
Figura 2: Livelli sabbioso limoso (MDL2) rinvenuti dal sondaggio S-PE-11 Rif. [IV] Rif. [V]

La presenza dei depositi sabbiosi o travertinosi dell’unità di Maddaloni MDL2 e MDL4 sono un fattore di rischio importante riguardante la possibile perdita di miscela cementizia nel suolo causata dalla presenza di vuoti e cavità, con abbassamento della qualità delle prestazioni del palo stesso.

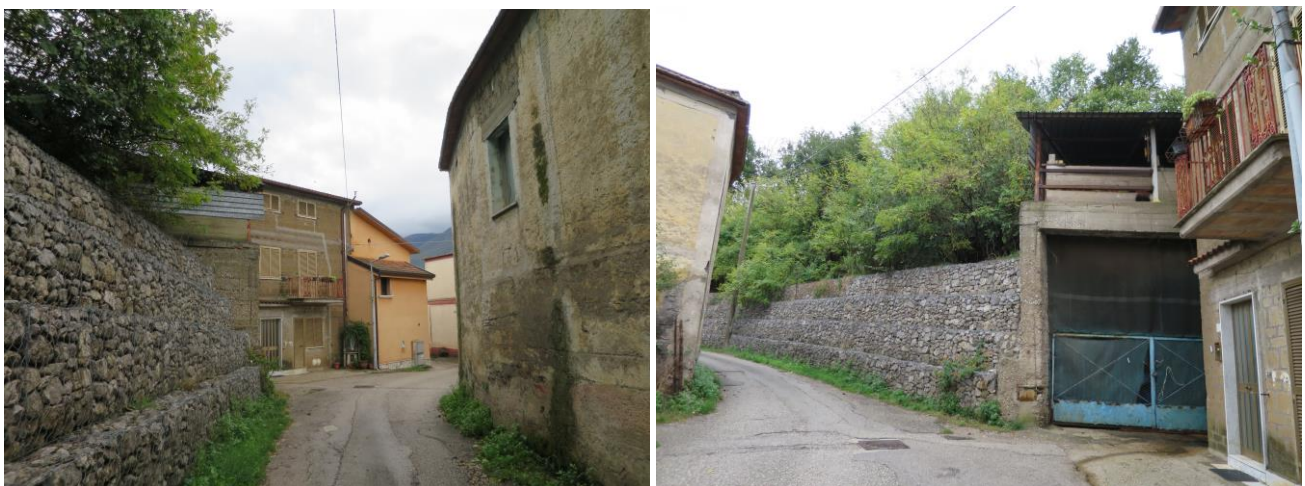
Un altro fattore importante per lo studio della stabilità globale è il **possibile impatto sulle strutture limitrofe**, in particolare edifici, strade, servizi, che possono essere danneggiati in caso di eccessive deformazioni o instabilità del pendio. Al contrario degli elementi precedenti, che influiscono maggiormente sulla probabilità di accadimento dell'evento, questo elemento è un fattore che influisce in modo rilevante sull'impatto che un possibile evento di eccessiva deformazione/instabilità può avere nelle aree interessate.

Figura 4: Strada e centro abitato nei pressi della progressiva 22+310 della GA02 (sopralluogo in data 07/11/19)

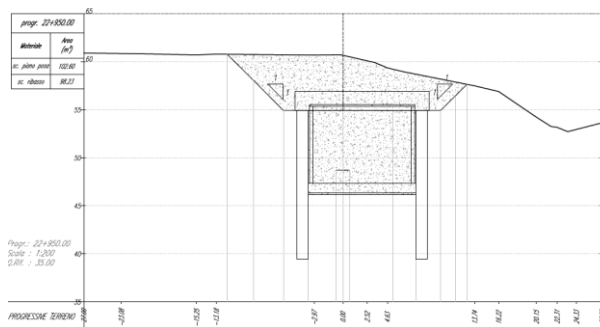
- Nell'area in cui è presente una **rientranza del pendio verso l'area della galleria** (pk 22+925-22+975)

Figura 11: Stralcio della pianta scavi e delle sezioni dell'area in oggetto (Rif. [VIII])

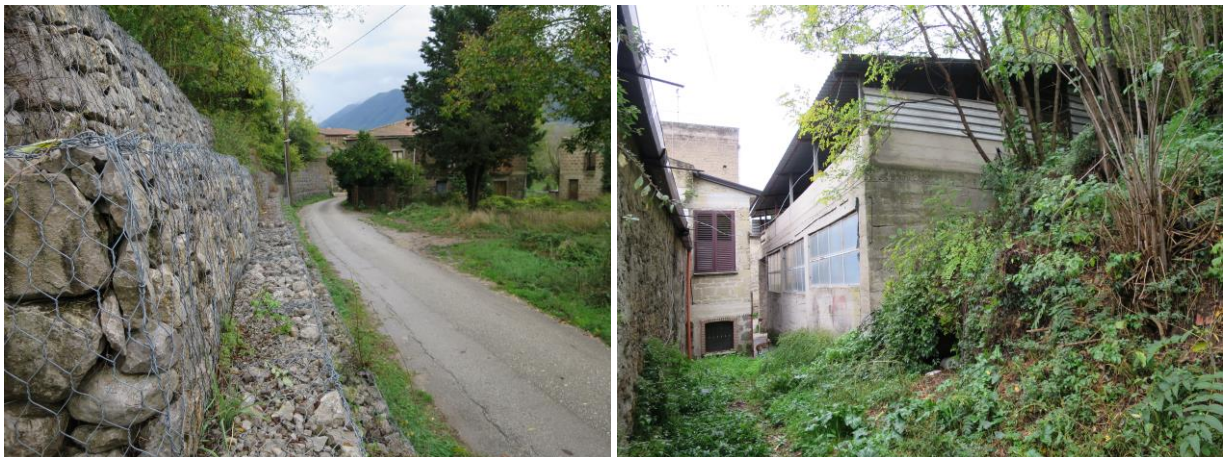
- Nei **pressi degli imbocchi**, in cui l'eventuale instabilità interesserebbe:
 - una **strada che porta al centro abitato, e alcuni fabbricati alle basi del pendio** nei pressi dell'imbocco lato Canello
 - la **ferrovia Caserta-Foggia** nei pressi dell'imbocco lato Benevento.

Figura 12: Strada e centro abitato nei pressi dell'imbocco Sud della GA02 (sopralluogo in data 07/11/19)

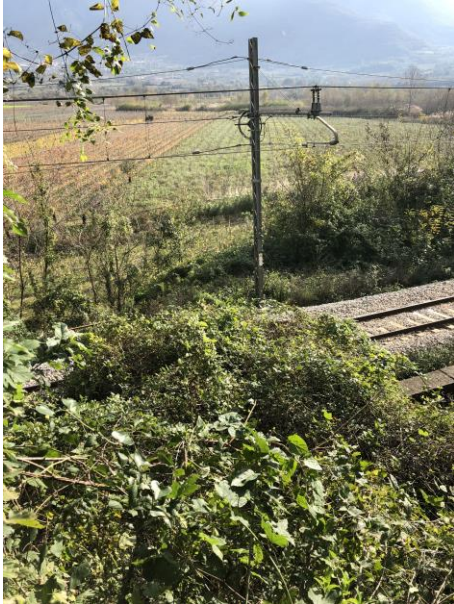
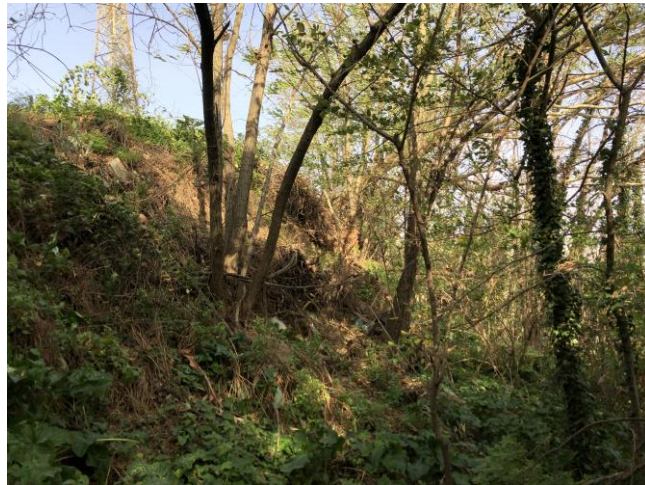
Figura 13: Ferrovia Caserta-Foggia nella zona vicina all'imbocco Nord della GA02 (sopralluogo in data 04/12/19)

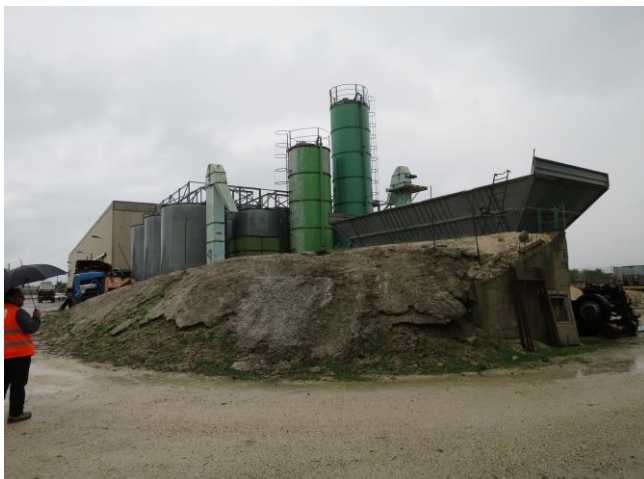
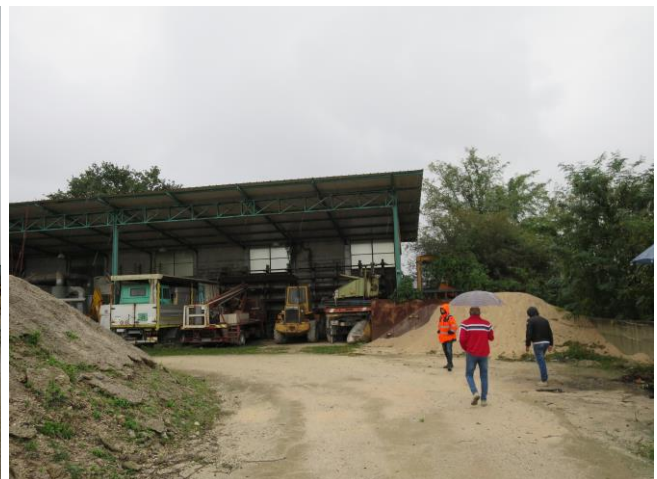
- Nell'area in cui sono presenti le strutture dei fabbricati Italconstruzioni (pk 22+750 - 22+800)

Figura 14: Fabbricati e silos Italconstruzioni, pk 22+750-800 della GA02 (sopralluogo in data 07/11/19)

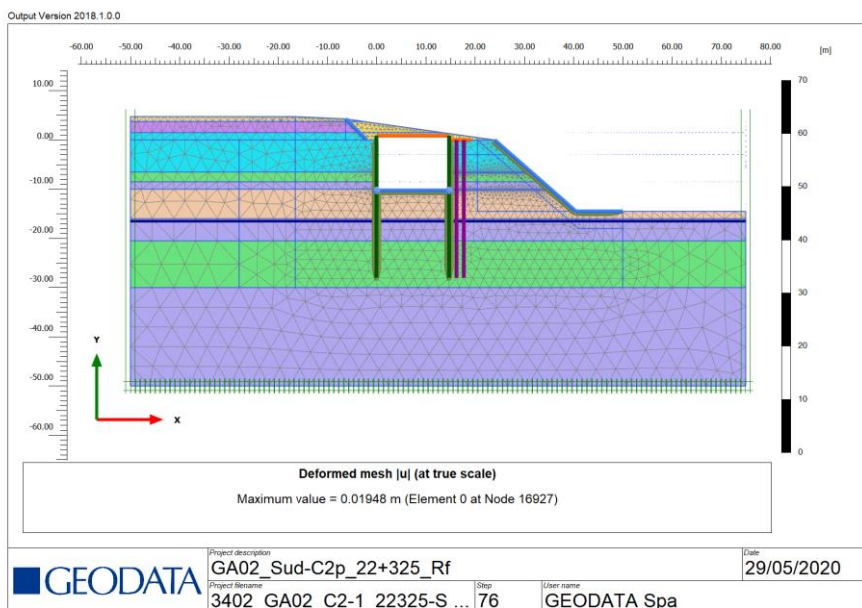
Alla luce dell'analisi geometrica e della stratigrafia, nel PE è stata effettuata un'analisi numerica agli elementi finiti 2D con il software PLAXIS per la **sezione di calcolo C2* (C2 con setto in pali)** a progressiva 22+325, rappresentativa delle condizioni geometriche e stratigrafiche all'imbocco sud, con stratigrafia considerata a partire dal sondaggio S-PE 16. **Queste condizioni geometriche e stratigrafiche si estendono fino alla progressiva 22+391, per cui lo studio è rappresentativo dell'intero tratto in esame.**

Figura 15: Geometria del modello, sezione C2*, pk 22+325 a) in assenza di setti; b) in presenza di setti.

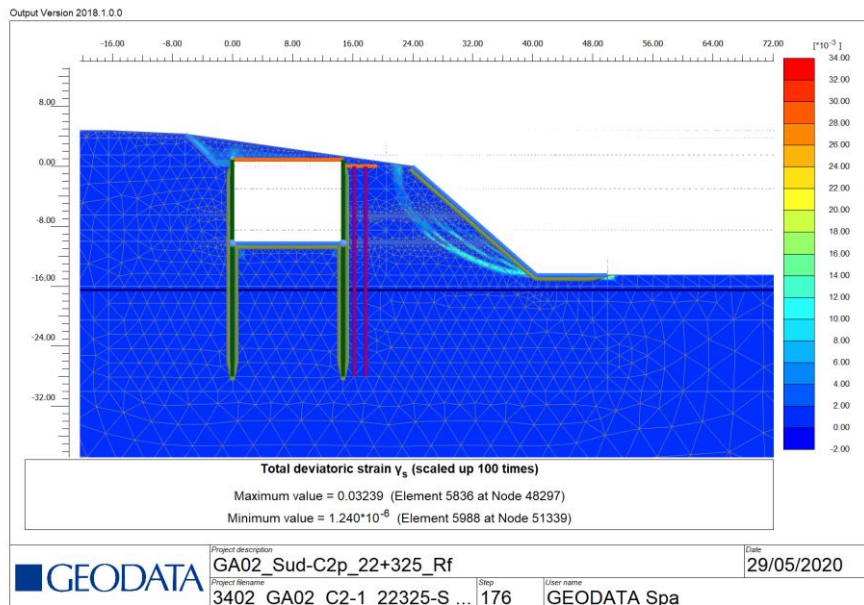
Il risultato è stato il passaggio da un fattore di sicurezza sulla stabilità globale di 1.01 ($\Sigma Msf = 1.252$), inaccettabile dalla normativa vigente, ad un fattore di sicurezza pari a 1.14 ($\Sigma Msf = 1.42$).

Figura 16: Risultato della procedura “phi/c reduction” sezione C2*, pk 22+325, deformazione totale deviatorica a) in assenza di setti; b) in presenza di setti.

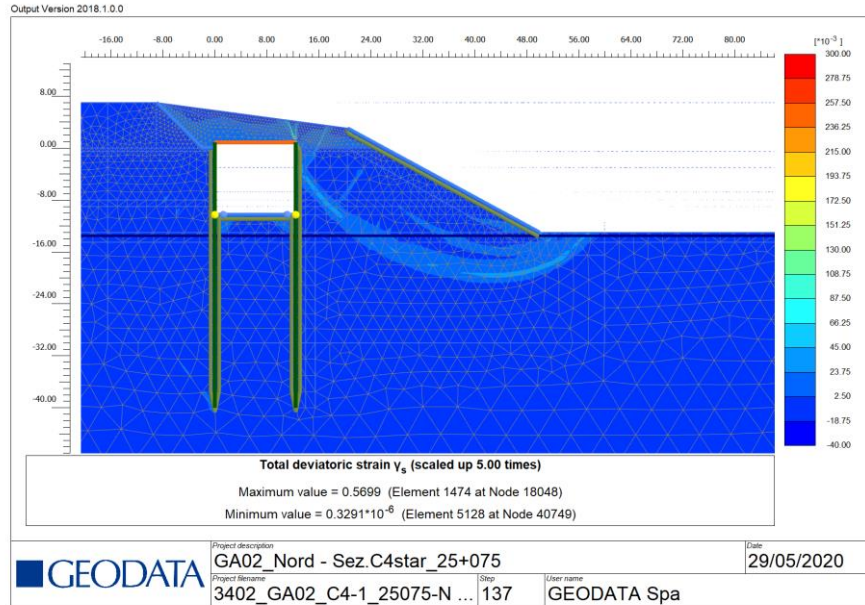
Il risultato è stato il passaggio da un fattore di sicurezza sulla stabilità globale di **1.3 ($\Sigma M_{sf} = 1.65$)**, accettabile ma **impattante in termini di deformazione sulla base del pendio (dove è presente la ferrovia)** ad un fattore di sicurezza pari a **1.43 ($\Sigma M_{sf} = 1.78$)**.

Figura 19: Risultato della procedura “phi/c reduction”, sezione C4*, pk 25+075 - deformazione totale deviatorica
a) in assenza di setti; b) in presenza di setti.

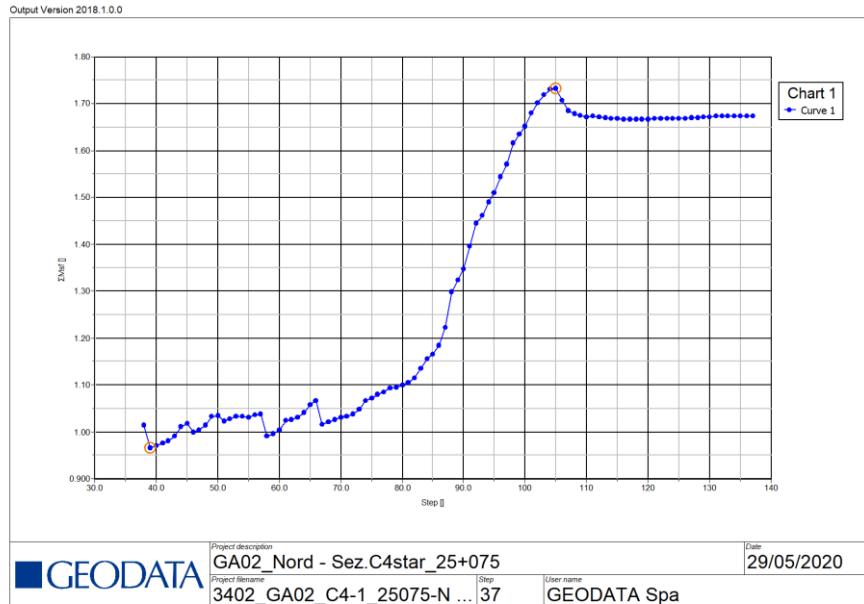
Figura 20: Risultato della procedura “phi/c reduction”, sezione C4*, pk 25+075 - evoluzione di ΣM_{sf} fino al raggiungimento del valore di progetto a) in assenza di setti; b) in presenza di setti.
