## PROGETTO ESECUTIVO

### ITINERARIO NAPOLI – BARI RADDOPPIO TRATTA CANCELLO-BENEVENTO II LOTTO FUNZIONALE FRASSO TELESINO – VITULANO 1° LOTTO FUNZIONALE FRASSO TELESINO- TELESE

Relazione Tecnica Perizia Differenziale

VARIANTE NV09B (stabilizzazione frane) - Ordinanza 36

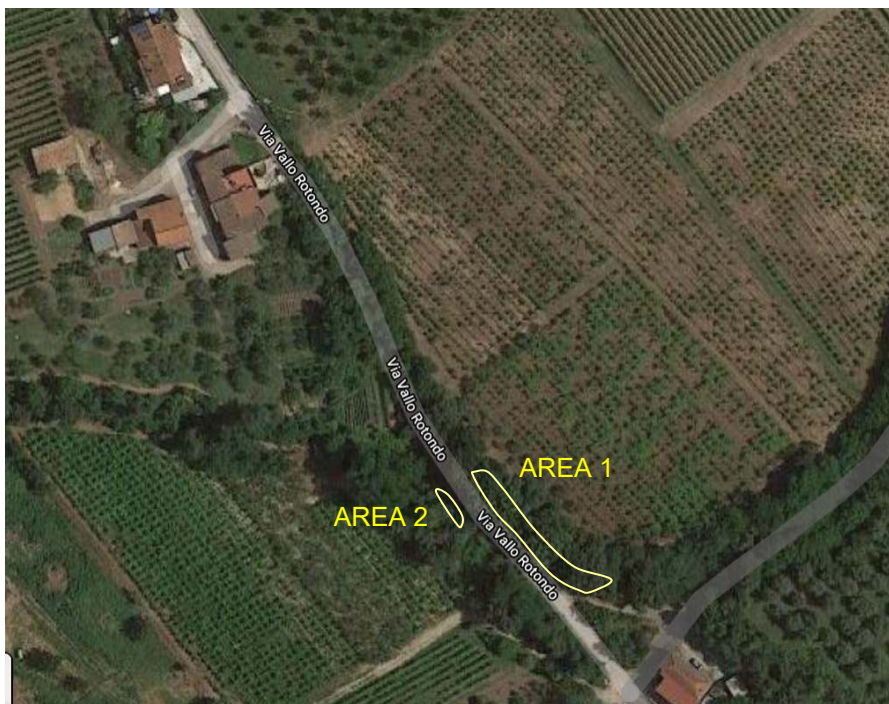
Figura 1: Perimetrazione delle aree instabili lungo la via Vallo Rotondo.

Il PD la viabilità NV09 non aveva rilevato la necessità di mettere in sicurezza le due aree indicate nella figura seguente.

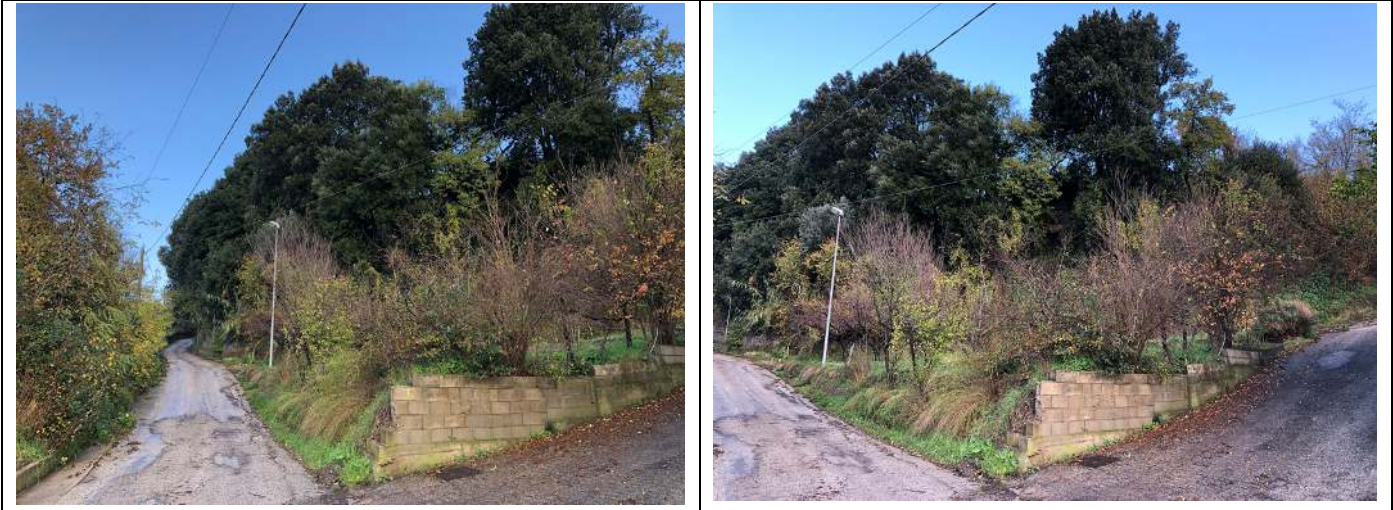
Figura 4: Tratto finale (verso valle) dell'area instabile n.1, in corrispondenza con l'intersezione con la viabilità.

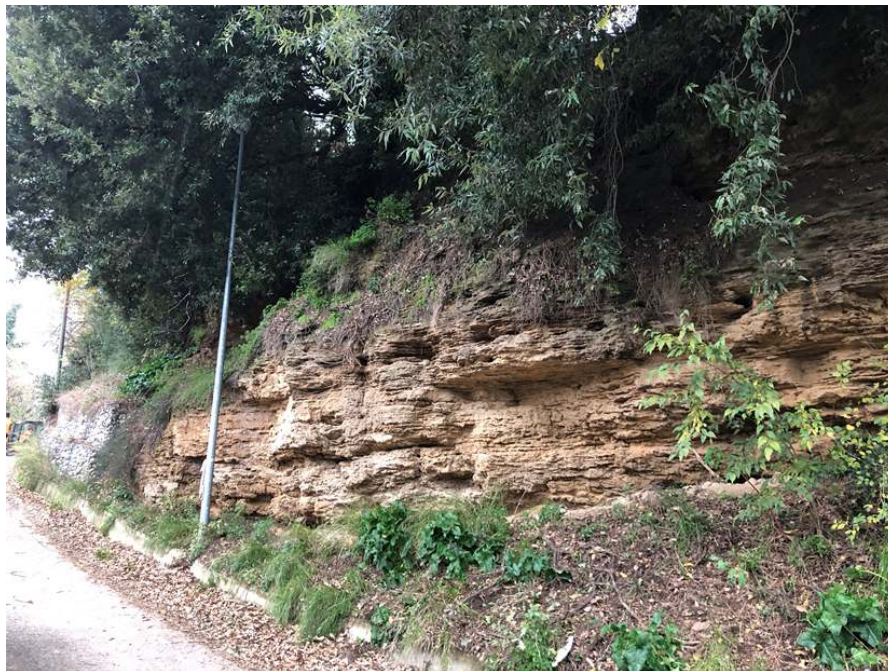
Figura 5: Affioramento tipo dei travertini dell'Unità di Maddaloni (MDL4). In evidenza le nicchie dei distacchi dei blocchi e le cavità generate dai processi erosivi lungo la scarpata.

I distacchi avvengono sia nei settori verticali o leggermente strapiombanti, con le superfici di rottura che si sviluppano sui i piani orizzontali di strato, sia dai settori apicali della scarpata dove le radici parietali e semi-esposte della vegetazione hanno fratturato il travertino in blocchi di modeste dimensioni (dimensione massima fino a 40-50cm) che risultano ora in equilibrio precario.

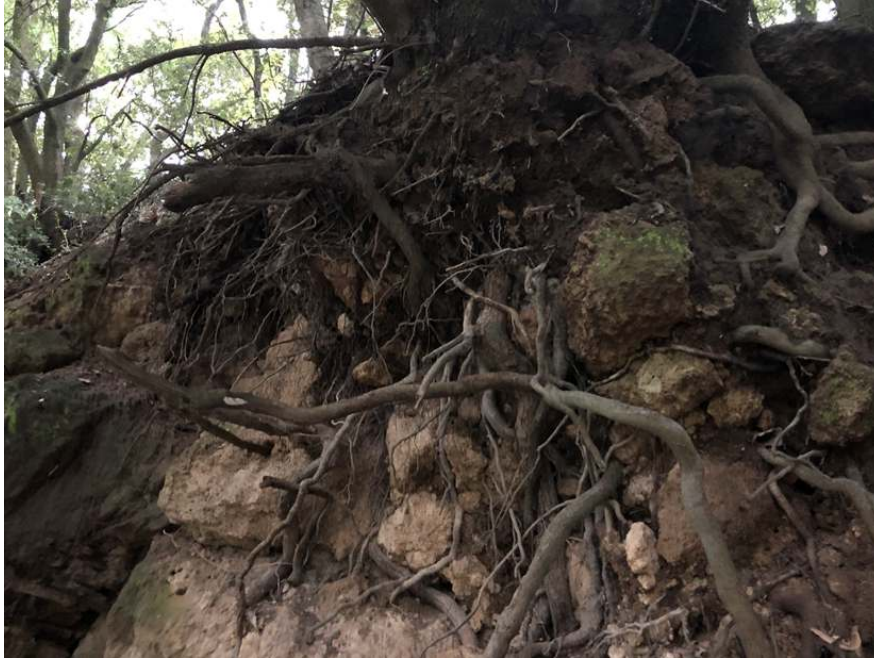
Figura 6: Sviluppo dell'apparato radicale all'interno dell'unità di Maddaloni. presente in testa e lungo la scarpata di monte. In evidenza lo sviluppo dell'apparato radicale che penetra lungo le fratture ed i vuoti presenti all'interno dei travertini.

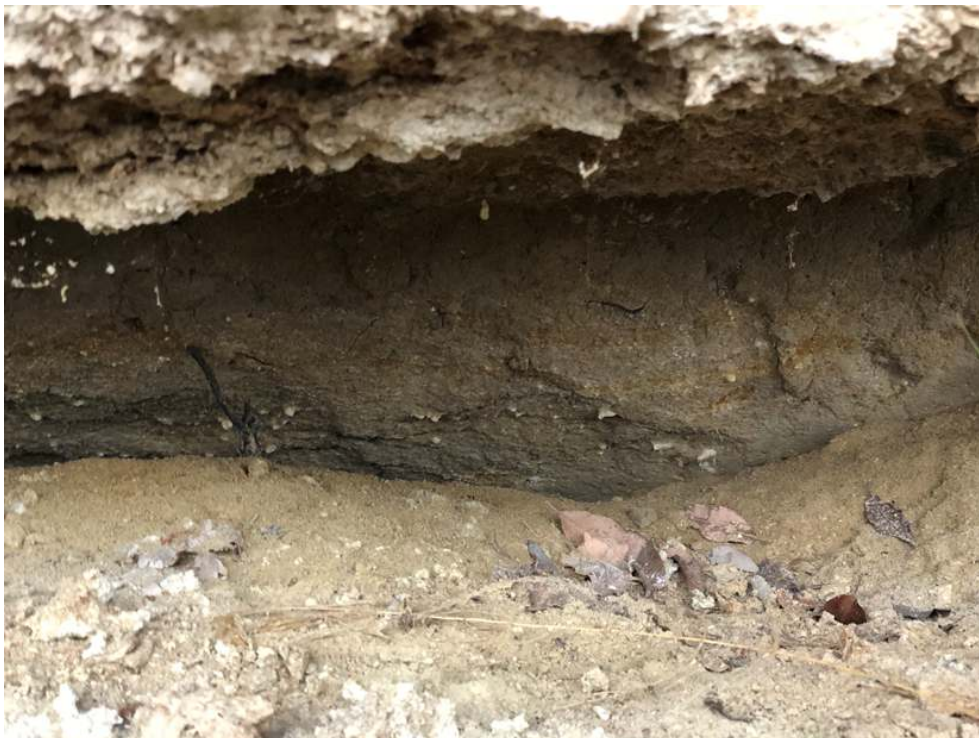
Figura 7: Livelli poco consolidati fini limoso sabbioso e localmente limoso argillosi intercalati ai travertini dell'Unità di Maddaloni.

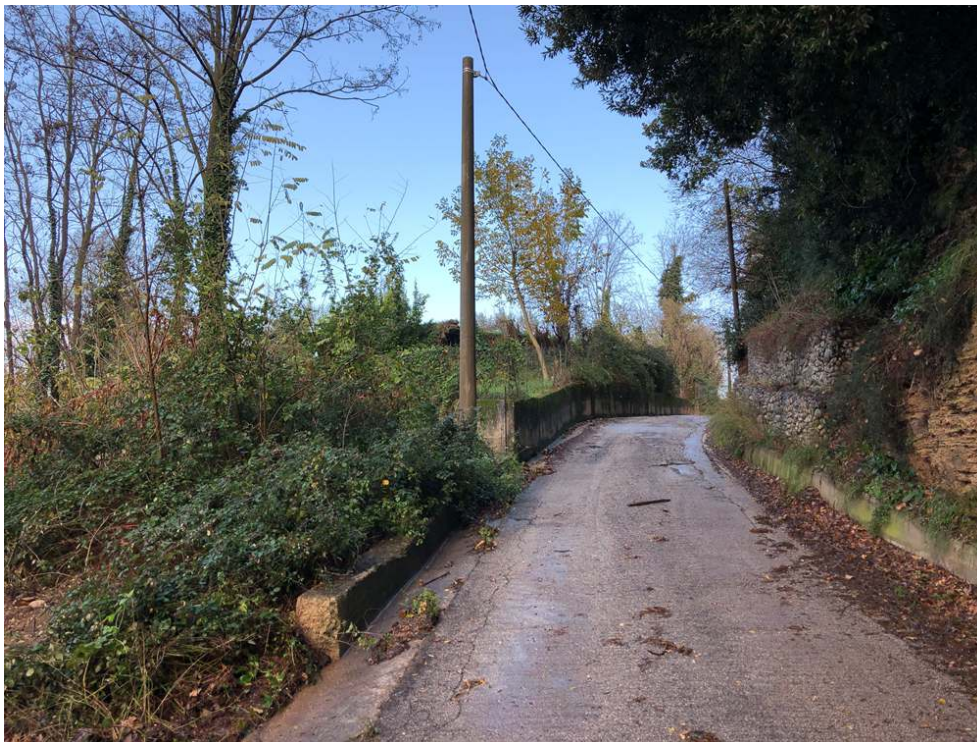
Figura 8: Vista verso monte dell'area instabile n.2 oggetto dello studio di dettaglio.

La seconda area instabile si ubica sul lato destro della strada NV09, a lato del ciglio stradale rivolto verso valle. L'area si estende per circa 12m lungo la via ed è caratterizzata da una scarpata di 4 - 5 m di altezza, ad elevata pendenza. Nell'area è presente una coltre superficiale di terreno di riporto che poggia sui travertini dell'unità di Maddaloni sottostanti i cui affioramenti si rilevano coperti da una fitta coltre vegetale.

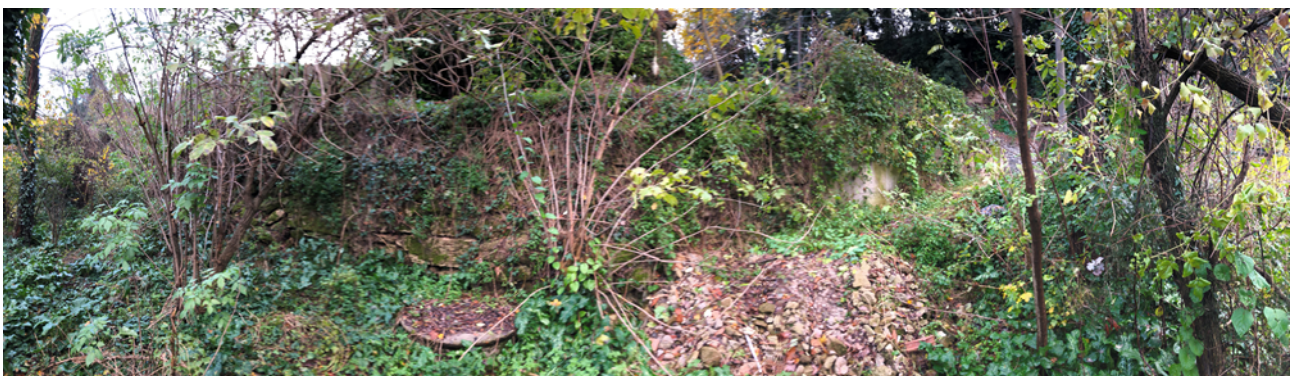
Figura 9: Parte terminale del muro di contenimento a ridosso del deposito antropico presente a lato della pavimentazione stradale.

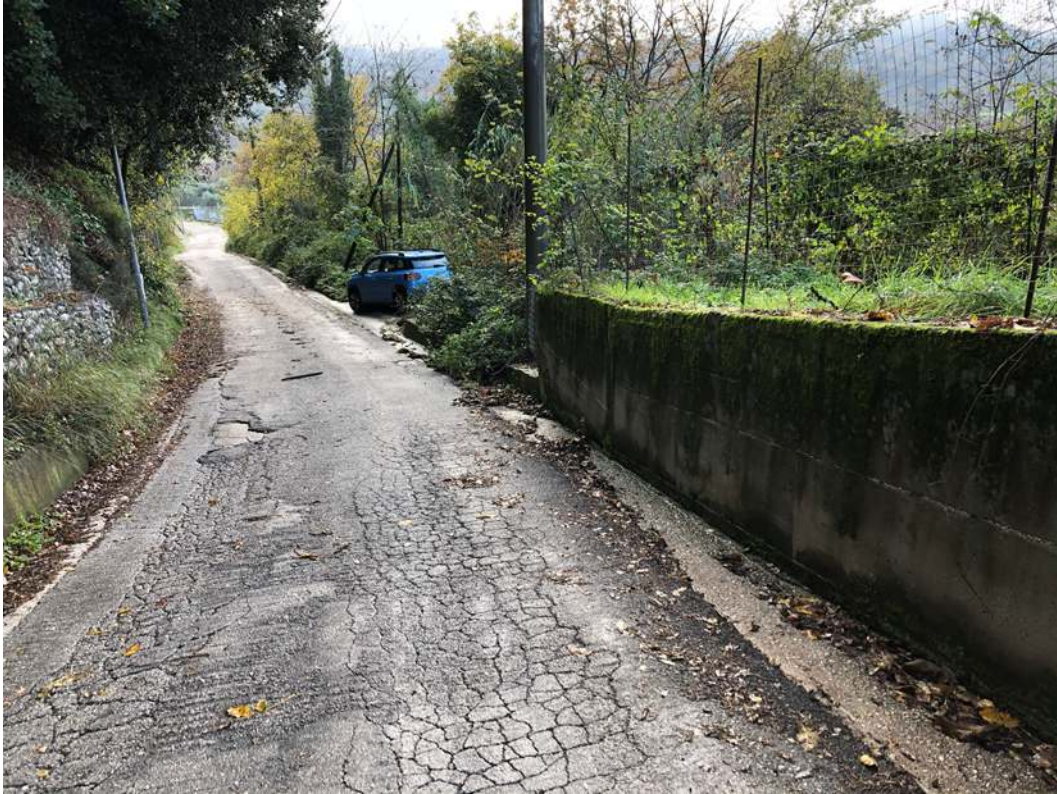
Figura 10: Vista verso valle dell'area instabile n.2 oggetto dello studio di dettaglio. In particolare, si evidenzia l'assenza di lesioni o crepe significative a livello del muro perimetrale esistente e del ciglio della pavimentazione stradale in prossimità del ciglio della scarpata.

Nei settori prossimi all'area d'intervento e della via Vallo Rotondo, non sono stati rilevati al momento del rilievo tracce di dissesto in atto o indizi evidenti di lesioni o crepe sia a livello delle strutture di sostegno che dell'abbondante copertura vegetale superficiale. Seppur non in buone condizioni, non sono stati rilevati indizi significativi di lesioni e cedimenti a livello della pavimentazione stradale esistente.

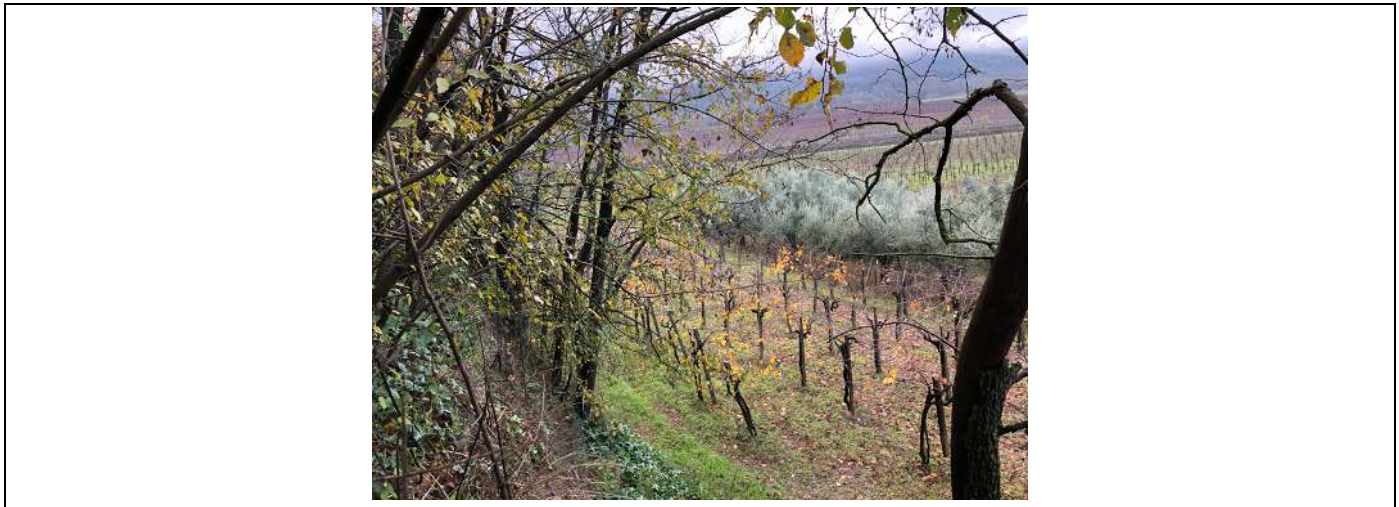
Figura 11: Vista della scarpata acclive dal ciglio verso valle (terrazzo alluvionale). Si evidenzia l'elevata pendenza della scarpata. Al momento del rilievo della scarpata non sono stati rilevati processi gravitativi e d'erosione attivi a livello della copertura vegetale.

L'elevata pendenza e la natura del materiale di riporto (terreno limoso debolmente argilloso e sabbioso) potrebbe però essere suscettibile a cedimenti nel tempo e determinare fenomeni di erosione della scarpata dovuti al ruscellamento delle acque superficiali.

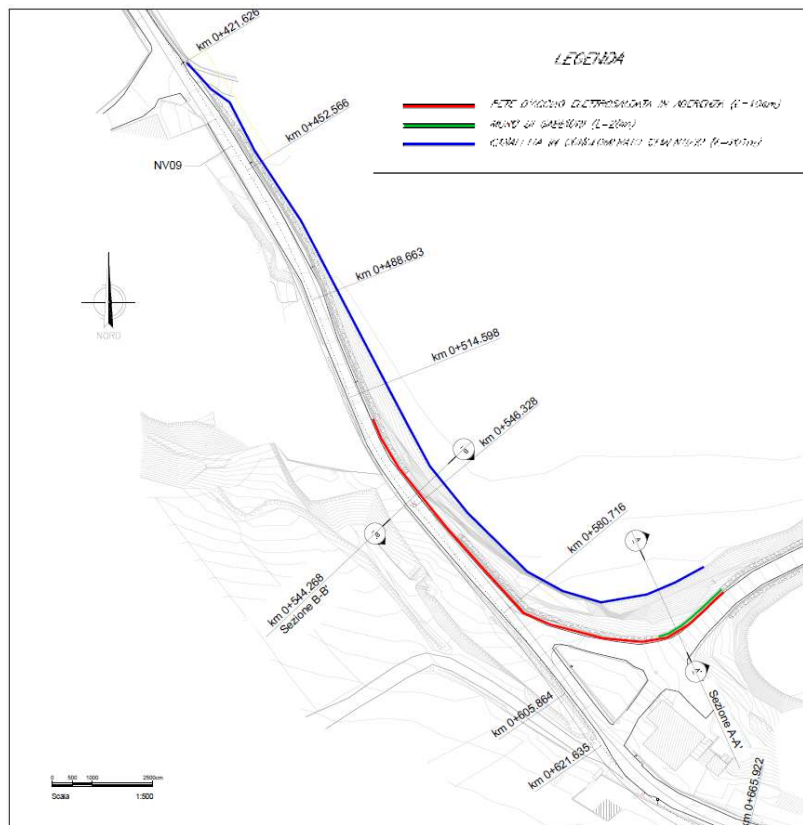
Figura 12: Vista planimetrica degli interventi di messa in sicurezza della strada NV09.

Per la messa in sicurezza della strada NV09 (lato di monte ed area 1) si sono adottate tre tipologie d'intervento, come dettagliato in Tabella 1 e mostrato in Figura 12.

Intervento 1 (linea blu)	Regimazione delle acque superficiali con canalette aperte, realizzata con tegoloni prefabbricati in conglomerato cementizio
Intervento 2 (linea rossa)	<ul style="list-style-type: none"> <li>a) Riprofilatura della scarpata e disaggio dei blocchi instabili, specialmente in corrispondenza dei settori strapiombanti;</li> <li>b) Posizionamento di una rete d'acciaio elettrosaldata in aderenza, maglia esagonale a doppia torsione tipo 8x10cm (<math>\phi=3.0\text{mm}</math>, <math>w=1.750\text{kg/m}^2</math>) in modo da trattenere e arginare il distacco di blocchi di modeste dimensioni (&lt;30 cm max)</li> <li>c) Fissaggio della rete con barre di ancoraggio ad aderenza migliorata, acciaio tipo B450C, maglia 2x2m, L=1.5m (intermedi) - 3.0m (in sommità)</li> </ul>
Intervento 3 (linea verde)	<p>Completamento delle gabbionate a protezione della sede stradale, tramite:</p> <ul style="list-style-type: none"> <li>a) gabbioni h=1m, base=1-1.5m, maglia tipo 6x8cm a doppia torsione, filo d'acciaio trafilato galvanizzato (<math>\phi=2.7\text{mm}</math>)</li> <li>b) Geotessile tipo TERRAM 1000 (o equivalente)</li> <li>c) Pietrame grezzo di riempimento (&gt;1.5-2 x dimensione maglia)</li> <li>d) Tubo di drenaggio microfessurato in resina (PVC)</li> </ul>

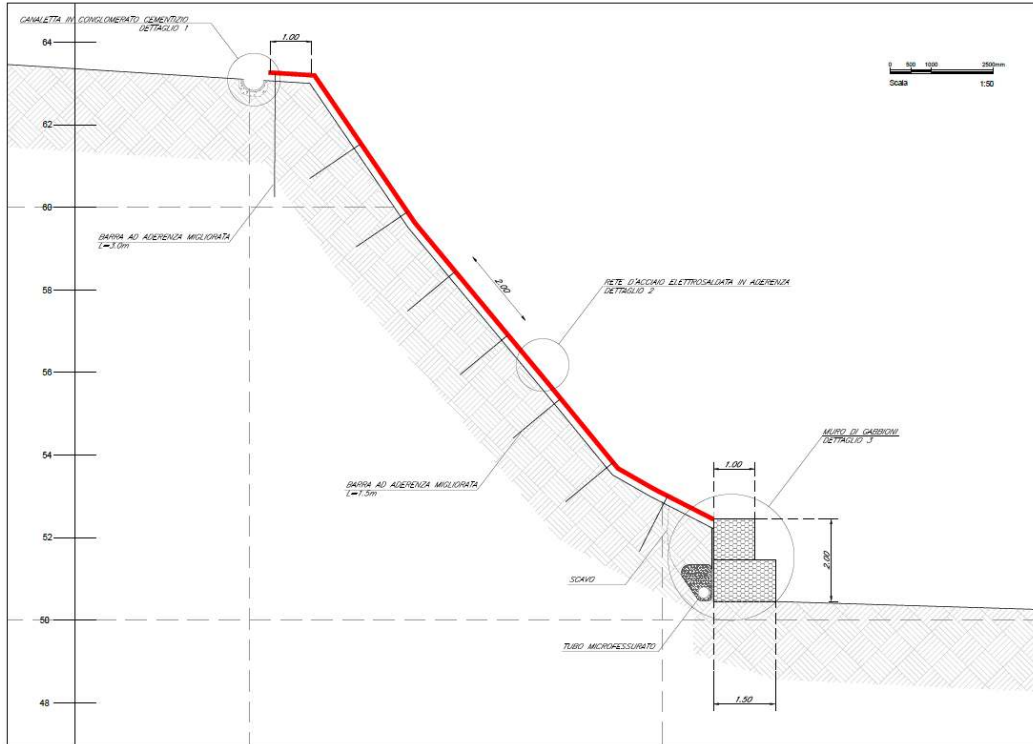
Figura 13: Intervento #1 e #3 – Sezione A-A

Gli interventi #1 e #3 saranno localizzati nella zona corrispondente all' intersezione della NV09 con la viabilità a valle (Figura 13). Gli interventi #1 e #2 saranno realizzati lungo tutto il versante (lato monte), Figura 14.
