S.S. 284 "Occidentale Etna"

Ammodernamento del Tratto Adrano – Catania

**ELABORATI GENERALI
RILIEVI PLANOALTIMETRICI
Certificato di collaudo**

VERBALE DI COLLAUDO

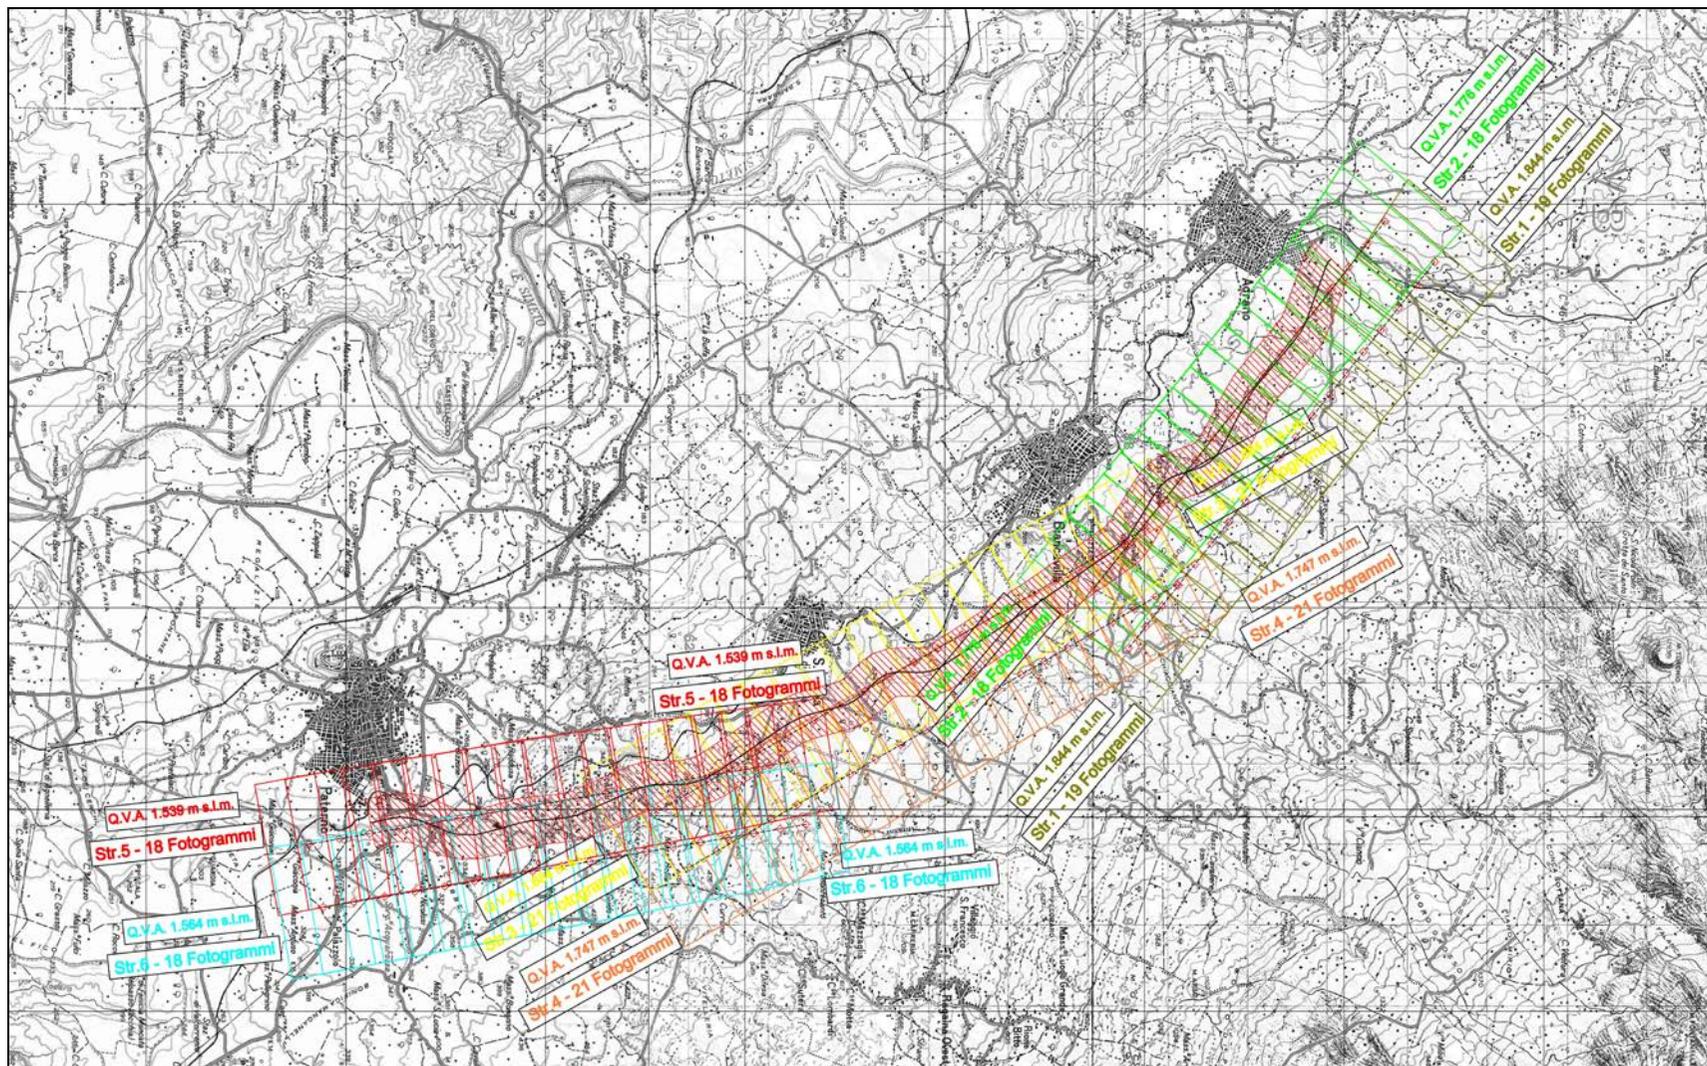
Fig. 1 . Planimetria di volo della ripresa aerea con campita in tratto rosso l'area di restituzione cartografica

Le ripresa aerea è composta da una doppia strisciata (una in asse al tracciato di progetto e la seconda parallela con sovrapposizione trasversale al 50% circa finalizzata a migliorare le tecniche di *image matching*) per un totale complessivo di 115 fotogrammi articolati in 6 strisciate (*vedere fig. 1*). Le strisciate hanno le caratteristiche tecniche riportate nella seguente tabella.

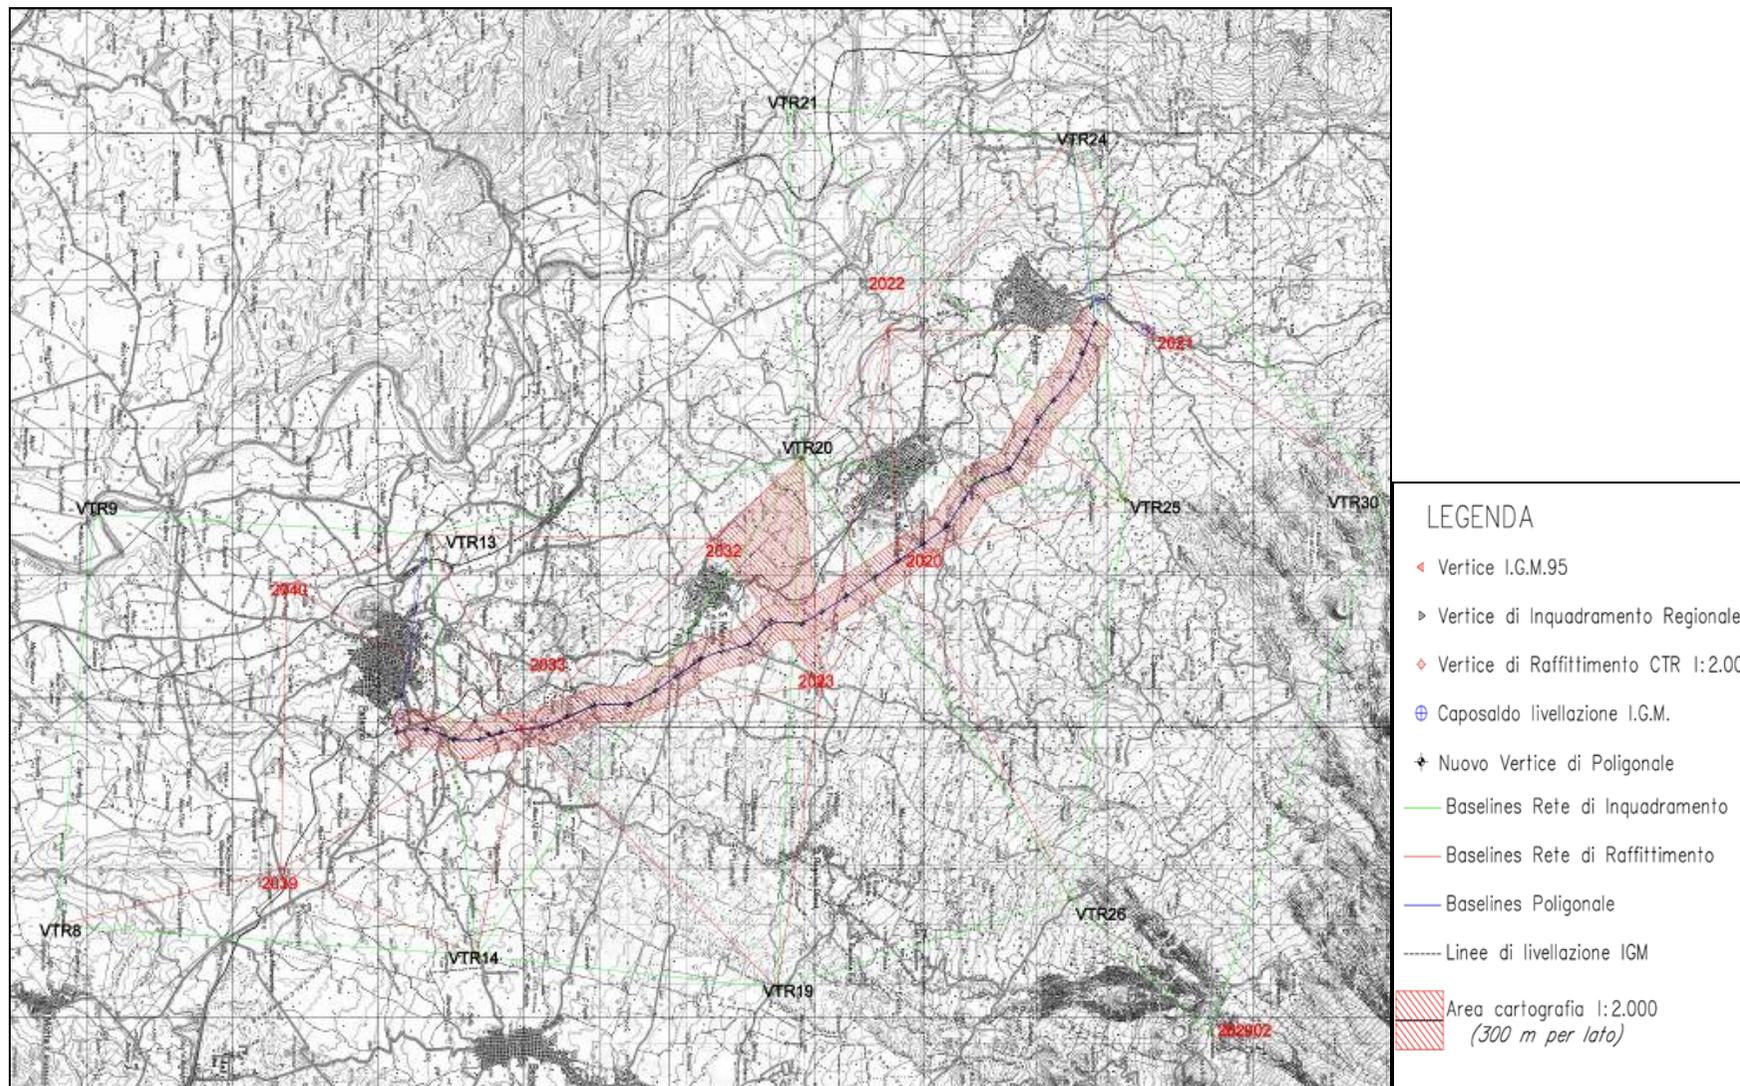
Fig. 2, Rete di inquadramento e di raffittimento

La rete geodetica di inquadramento risulta composta di N. 1 vertici IGM95 (262902) e da 11 vertici della rete di inquadramento regionale (VTR08, VTR09, VTR13, VTR14, VTR19, VTR 20, VTR21, VTR24, VTR25, VTR26 e VTR30), I citati 12 vertici risultano posizionati lungo tutto il perimetro esterno dell'area di intervento.

La rete di raffittimento, vincolata alla rete IGM95 ed a quella regionale, è stata realizzata istituendo n. 8 nuovi vertici di rete (2020, 2021, 2022, 2023, 2032, 2033, 2039 e 2040). Tali vertici risultano posizionati in adiacenza a tutta l'area di intervento ed uno (2020) coincide con un vertice della poligonale.
