S.S. 89 "GARGANICA"

LAVORI DI REALIZZAZIONE DELLA VIABILITA' DI SAN GIOVANNI ROTONDO E
REALIZZAZIONE DELL'ASTA DI COLLEGAMENTO DA SAN GIOVANNI ROTONDO AL
CAPOLUOGO DAUNO

PROGETTO DEFINITIVO

ARCHEOLOGIA Schede Unità di Ricognizione

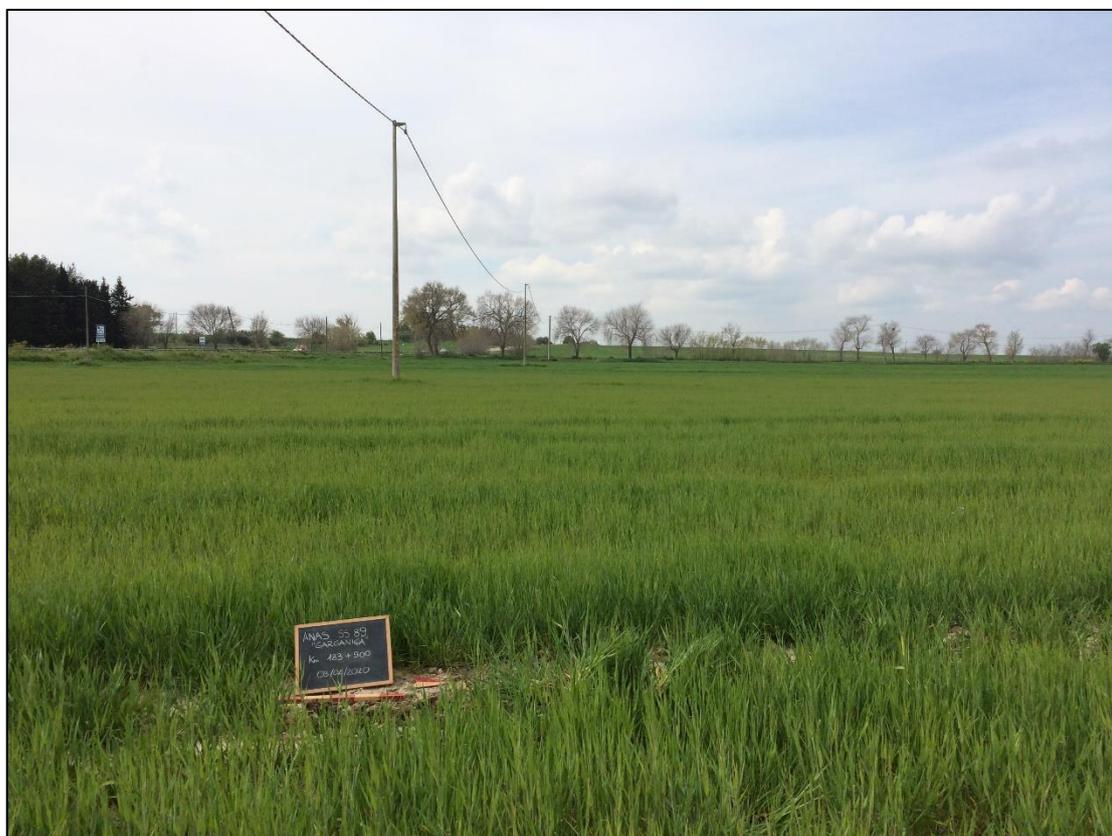
La **presenza AR 1** è stata individuata in loc. Posta Sportiello, a nord della SS.89, km 183 +900. L'area si presenta con una concentrazione di materiale da costruzione in frammenti non collocabile cronologicamente a causa della limitata visibilità e della mancata individuazione di materiale datante.

Figura 5. S.S. 89, lato nord, km 183+900. Unità AR1

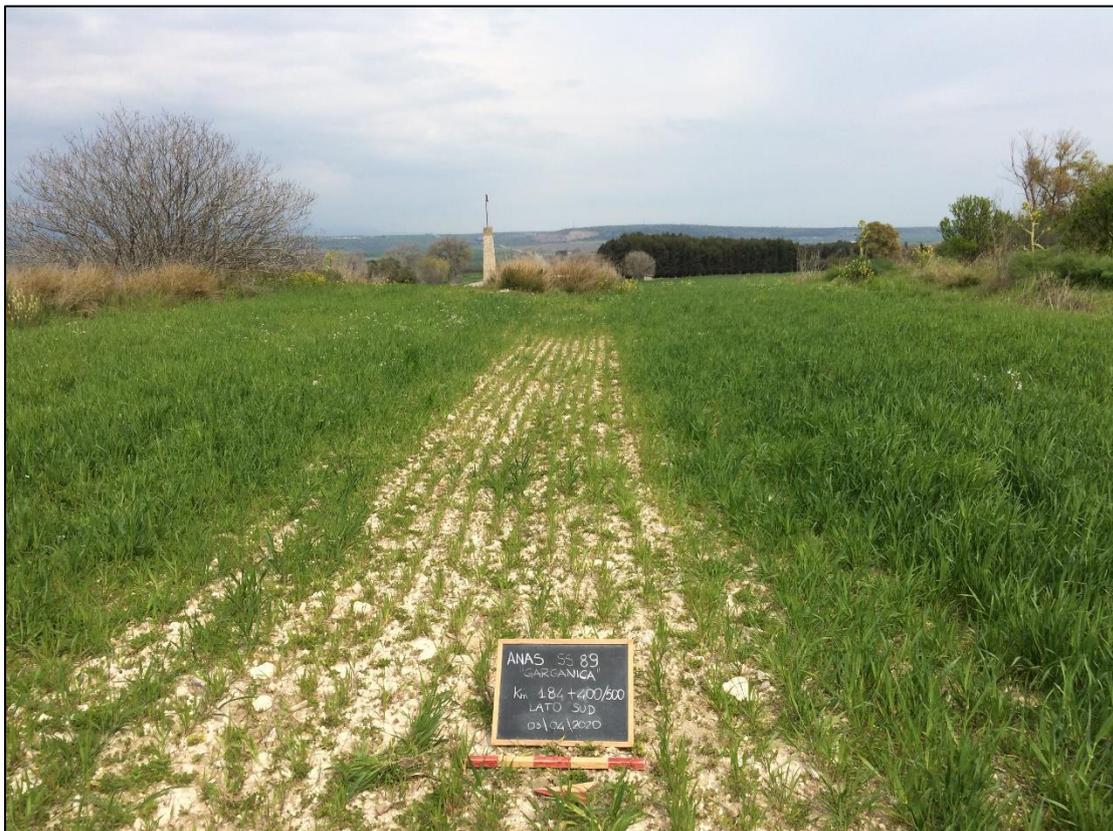
La **presenza AR 2** è stata individuata in loc. Posta della Via, a sud della SS 89, km 184 +500 circa. L'area, i cui limiti non è stato possibile riconoscere a causa della presenza di fitta vegetazione, è caratterizzata dalla presenza di frammenti ceramici datanti.

Figura 13. S.S. 89, lato sud, km 184+500, Unità AR2

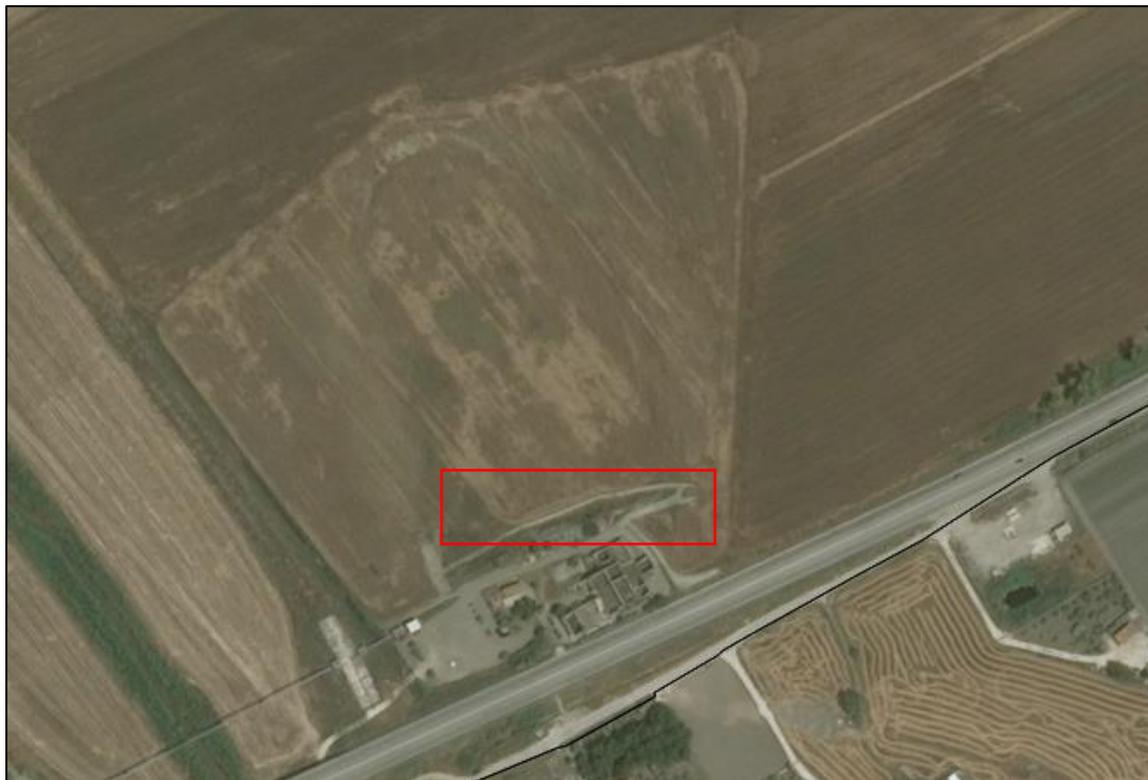
A partire dal settore a nord della S.S.89, è presente 'Taverna Candelaro'. Qui è stato possibile raccogliere informazioni dal proprietario della masseria e dei terreni adiacenti, in particolare quelli posti a nord della masseria dove risultava presente da bibliografia la **presenza archeologica 46**. Sul terreno non è stato possibile individuare alcun elemento probabilmente perché il sito è stato compromesso dai lavori condotti ormai oltre 50 anni fa per la realizzazione della statale. In effetti, secondo l'ottantenne proprietario, è stato proprio in quella zona che è stato recuperato parte del materiale necessario alla realizzazione dell'infrastruttura. In ogni caso è evidente dal sopralluogo

effettuato che c'è stato un livellamento dell'area.

Figura 20.1 Foto aerea dell'area di 'Taverna' Candelaro. In evidenza l'area del taglio

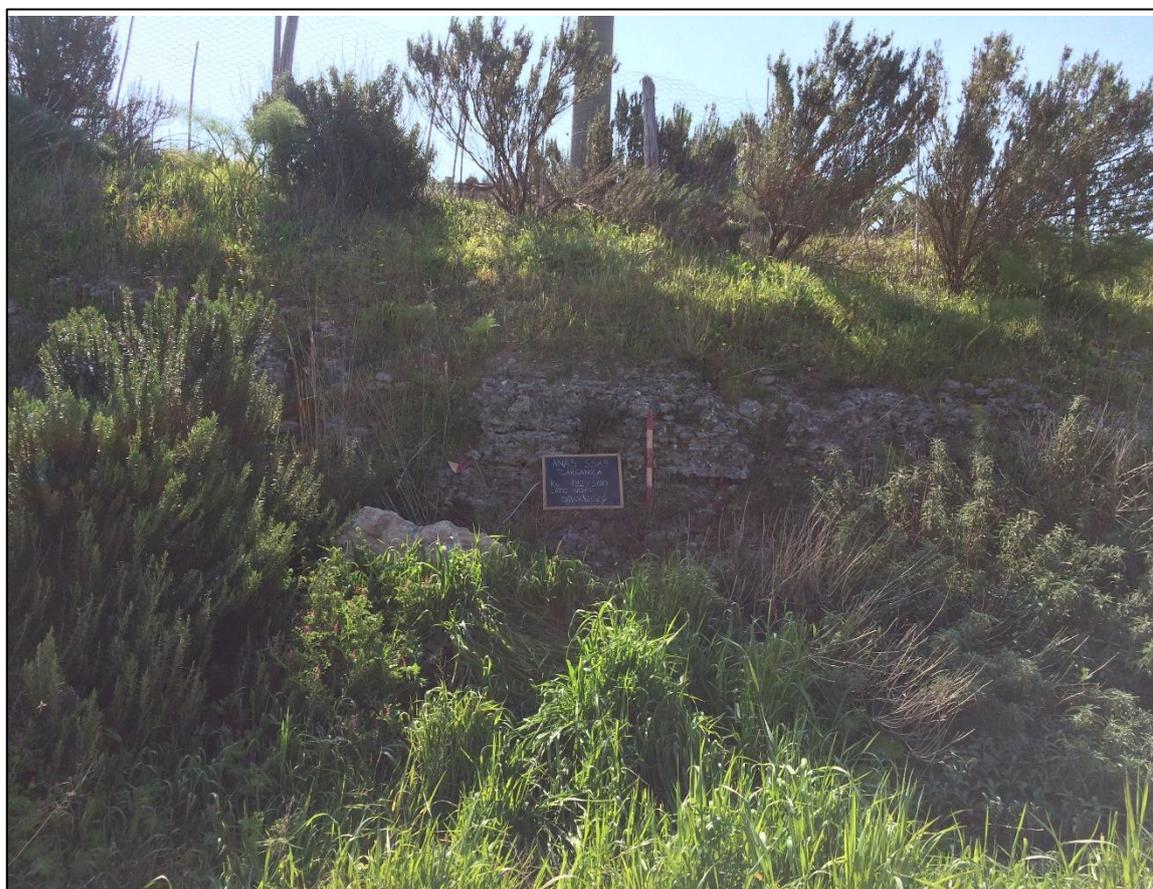
Figura 20.2 'Taverna' Candelaro. In evidenza il taglio praticato per il livellamento

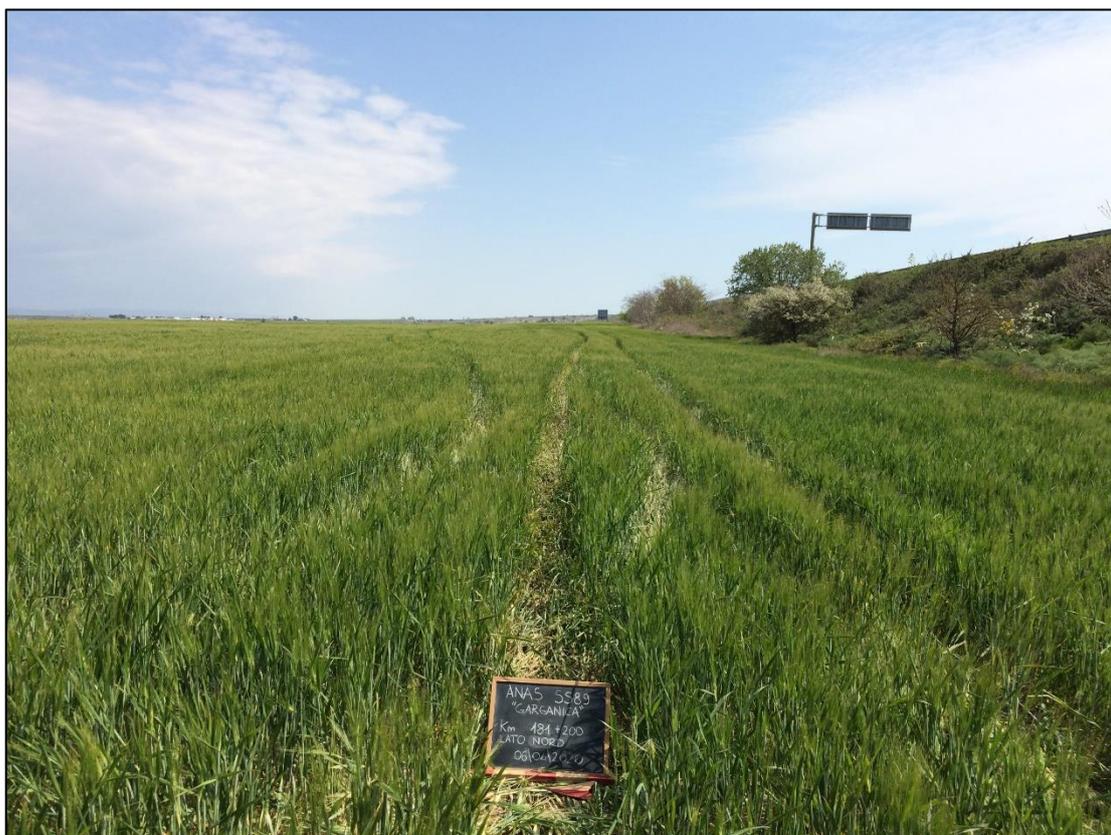
La presenza **AR3** è stata individuata intorno al km 181+200 e corrisponde al settore nord del noto villaggio neolitico di masseria Candelarò (**presenza archeologica 3**). Non è stato possibile individuare sul campo i limiti dell'area di spargimento del materiale archeologico a causa della fitta presenza di cereali ormai ad una altezza di oltre 50 cm.

Figura 23. S.S. 89, lato nord, km 181+200. Area villaggio neolitico di 'Masseria Candelaro', presenza AR3

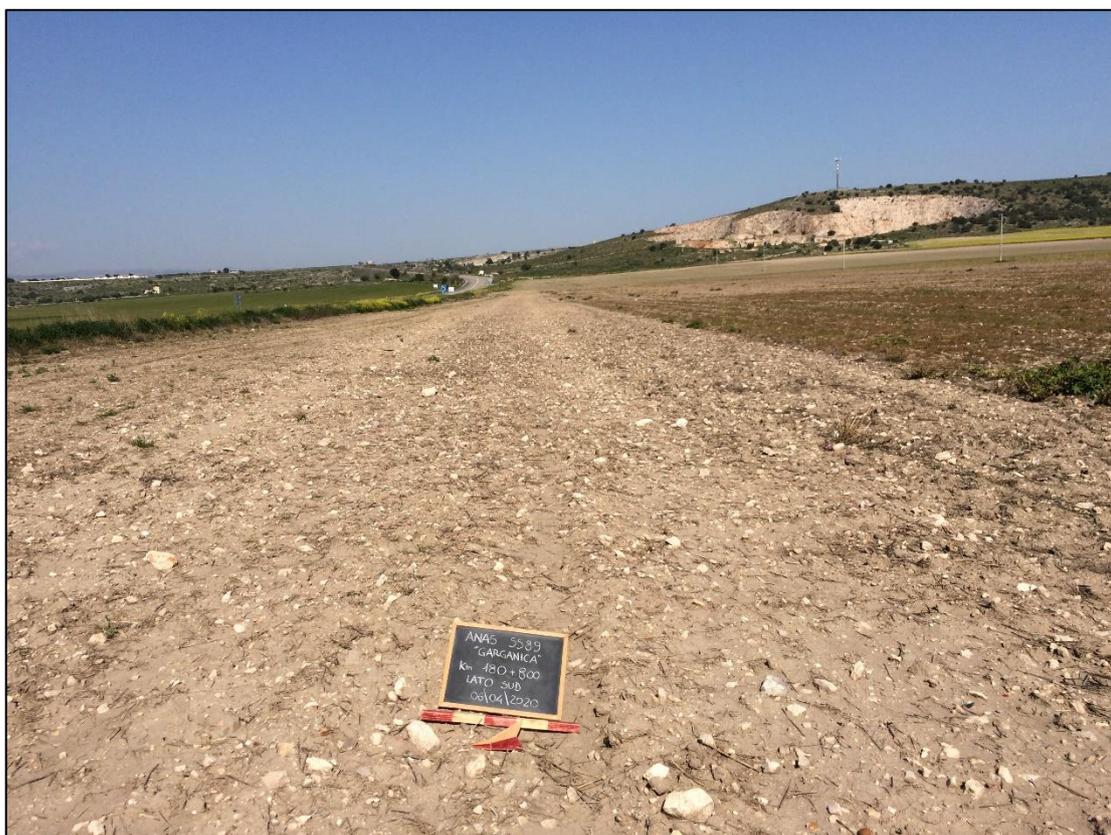
Dall'altro lato della statale si individua la continuazione delle tracce del villaggio neolitico con la presenza **AR4** e la presenza **AR5**, che risultano ben visibili grazie all'assenza di coltivazioni di cereali.

Figura 30. S.S. 89, lato sud, km 180+800. Area villaggio neolitico di 'Masseria Candelaro', presenza AR4

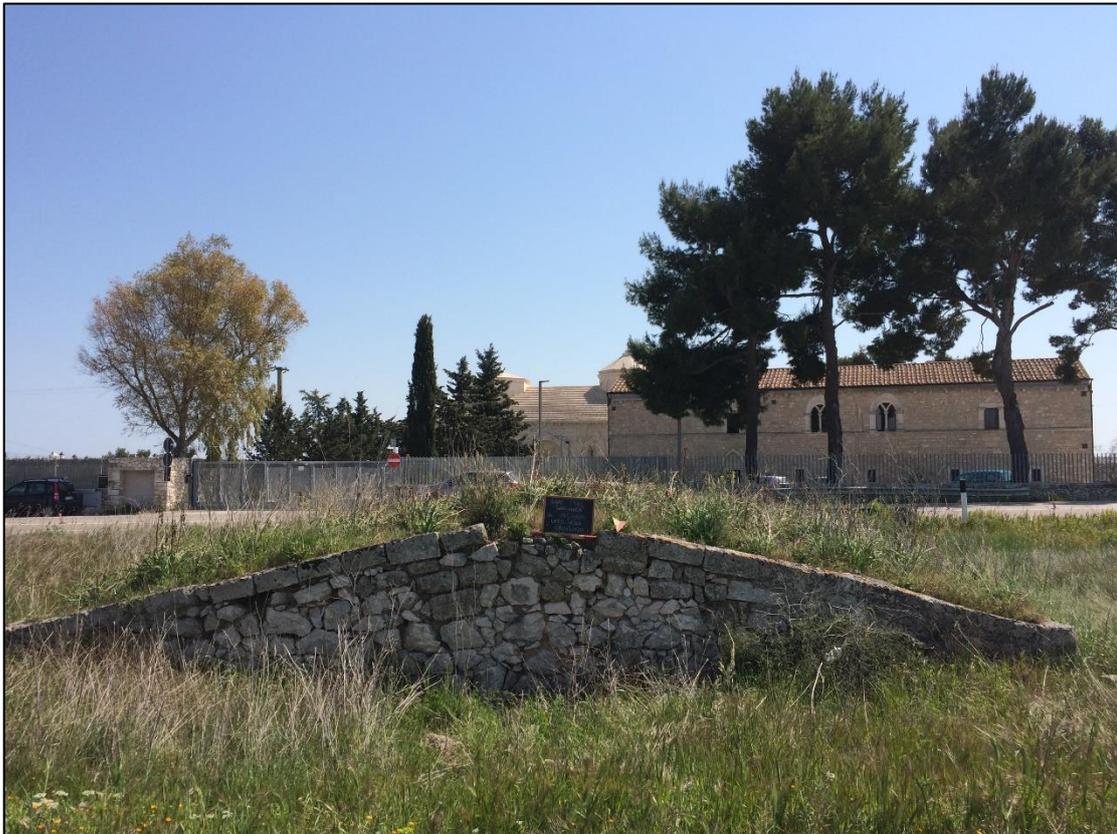
Nell'ampio campo incolto prospiciente l'abbazia di San Leonardo (**presenza archeologica 48**) è presente una cisterna (fig.41).

Figura 41. S.S. 89, lato nord, km 175+800. Cisterna davanti San Leonardo

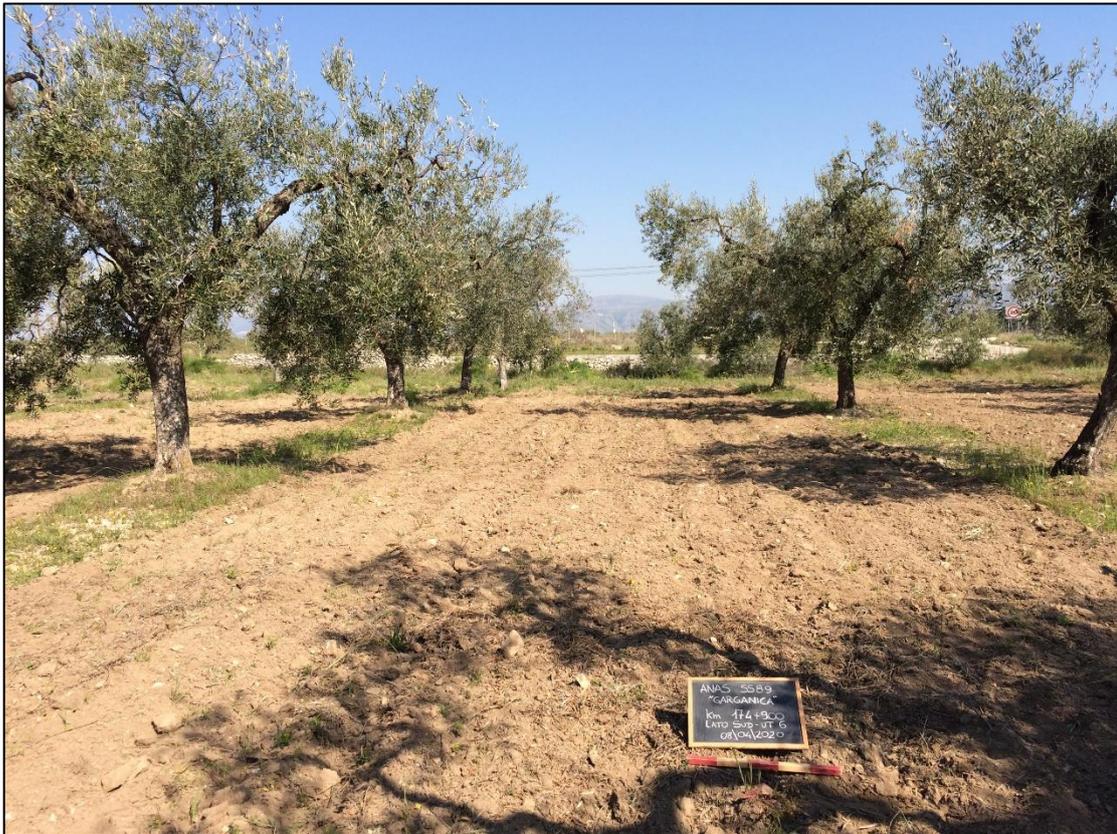
Il settore a sud della S.S. 89 è per la gran parte risultato incolto e con alcuni fabbricati, un unico campo, l'ultimo percorso (km 172) coltivato a cereali e un uliveto. All'interno di quest'ultimo settore è stata individuata la presenza **AR6**, al km 174+900 circa. Nel settore a nord della S.S. 89, non molto distante da AR6, al km 174+700 è stata individuata la presenza **AR7**.

Figura 44. S.S. 89, lato sud, km 174+900, unità AR6

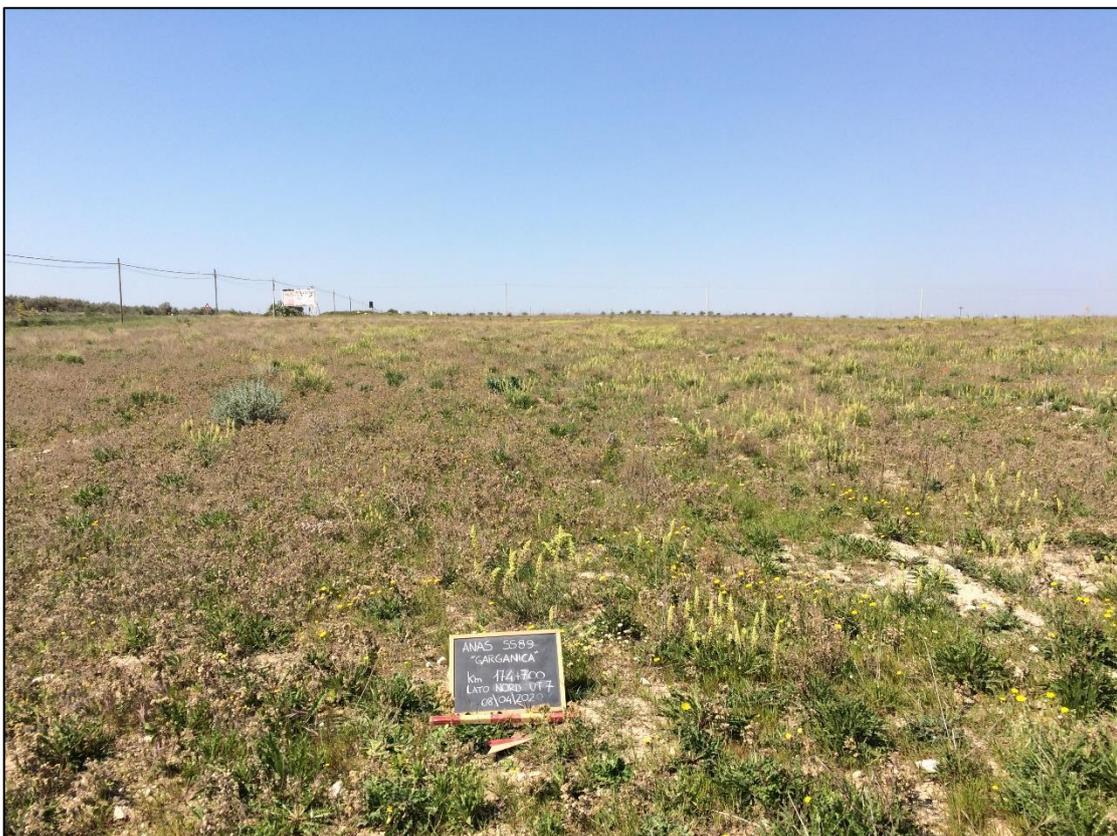
Figura 47. S.S. 89, lato nord, km 174+700, unità AR7

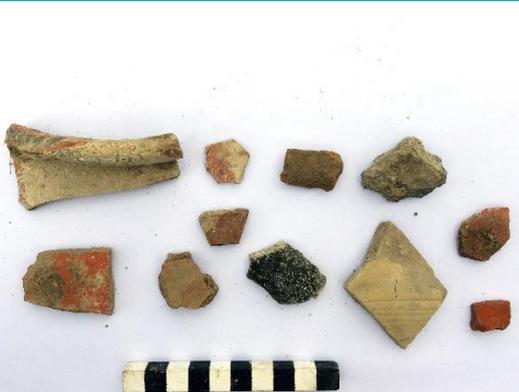
SCHEDE DELLE PRESENZE ARCHEOLOGICHE DI RICOGNIZIONE						
N. 2						
DATI AMMINISTRATIVI E LOCALIZZAZIONE GEOGRAFICA DEL SITO						
Provincia	Comune	Località	Quota s.l.m.	Vincoli esistenti		
Foggia	San Giovanni Rotondo	Posta della Via, km 184+500				
DATI CARTOGRAFICI						
I.G.M.		C.T.R.	Foglio	X	Y	Z
F 164 IV SO Amendola						
DATI AMBIENTALI						
Geologia	Geomorfologia	Sistema idrico superficiale		Attuale utilizzo del suolo		
Sabbie giallastre con concrezioni calcaree, coperte da crostoni sabbiosi straterellati		Torrente Candelaro		Seminativo		
DATI IDENTIFICATIVI						
Oggetto	Tipologia	Denominazione		Cronologia		
Area di frammenti fittili				Età imperiale-tardoantica		
DESCRIZIONE						
L'area, i cui limiti non è stato possibile riconoscere a causa della presenza di fitta vegetazione, è caratterizzata dalla presenza di frammenti ceramici datanti. Si tratta nello specifico di sigillata Africana, ceramica dipinta, ceramica da fuoco

30m				
Rischio archeologico rispetto all'opera		Rischio archeologico rispetto a cantieri ed opere accessorie				
Medio-alto

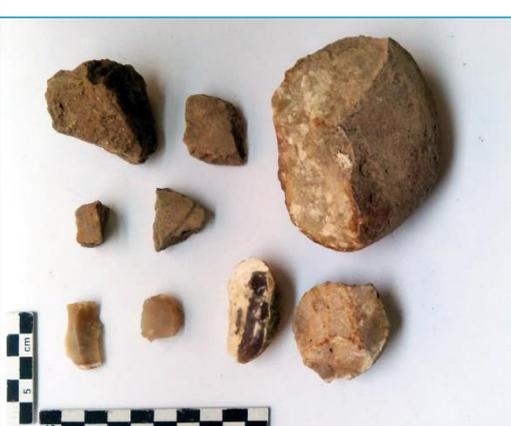
SCHEDE DELLE PRESENZE ARCHEOLOGICHE DI RICOGNIZIONE						
N. 3						
DATI AMMINISTRATIVI E LOCALIZZAZIONE GEOGRAFICA DEL SITO						
<i>Provincia</i>	<i>Comune</i>	<i>Località</i>	<i>Quota s.l.m.</i>	<i>Vincoli esistenti</i>		
Foggia	San Giovanni Rotondo	Principe-mass. Maremorto				
DATI CARTOGRAFICI						
<i>I.G.M.</i>		<i>C.T.R.</i>	<i>Foglio</i>	<i>X</i>	<i>Y</i>	<i>Z</i>
F 164 I SO Amendola						
DATI AMBIENTALI						
<i>Geologia</i>	<i>Geomorfologia</i>	<i>Sistema idrico superficiale</i>		<i>Attuale utilizzo del suolo</i>		
Sabbie giallastre con concrezioni calcaree, coperte da crostoni sabbiosi straterellati	Terrazzo fluviale	Torrente Candelaro posto a circa 1,5 km di distanza		Seminativo		
DATI IDENTIFICATIVI						
<i>Oggetto</i>	<i>Tipologia</i>	<i>Denominazione</i>		<i>Cronologia</i>		
Area di frammenti fittili-Villaggio		Mass. Candelaro		Neolitico		
DESCRIZIONE						
L'area è caratterizzata dalla presenza di frammenti fittili ed industria litica in superficie la cui estensione non è possibile stabilire sul campo a causa della fitta presenza di coltivazione di cereali molto alti. L'area corrisponde al settore nord del villaggio neolitico di mass. Candelaro (presenza archeologica 3).

L'opera attraversa il sito						
<i>Rischio archeologico rispetto all'opera</i>		<i>Rischio archeologico rispetto a cantieri ed opere accessorie</i>				
Alto

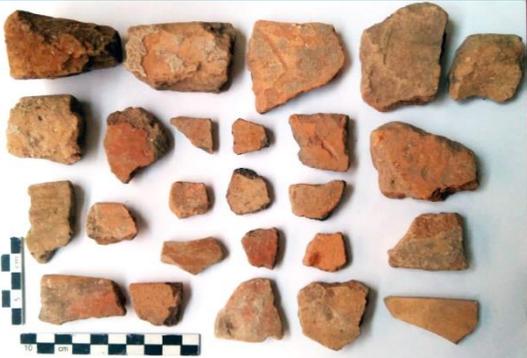
SCHEDA DELLE PRESENZE ARCHEOLOGICHE DI RICOGNIZIONE						
N. 4						
DATI AMMINISTRATIVI E LOCALIZZAZIONE GEOGRAFICA DEL SITO						
<i>Provincia</i>	<i>Comune</i>	<i>Località</i>	<i>Quota s.l.m.</i>	<i>Vincoli esistenti</i>		
Foggia	Manfredonia	Principe-mass. Maremorto				
DATI CARTOGRAFICI						
<i>I.G.M.</i>		<i>C.T.R.</i>	<i>Foglio</i>	<i>X</i>	<i>Y</i>	<i>Z</i>
F 164 I SO Amendola						
DATI AMBIENTALI						
<i>Geologia</i>	<i>Geomorfologia</i>	<i>Sistema idrico superficiale</i>		<i>Attuale utilizzo del suolo</i>		
Sabbie giallastre con concrezioni calcaree, coperte da crostoni sabbiosi straterellati	Terrazzo fluviale	Torrente Candellaro posto a circa 1,5 km di distanza		Seminativo (coriandolo?)		
DATI IDENTIFICATIVI						
<i>Oggetto</i>	<i>Tipologia</i>	<i>Denominazione</i>		<i>Cronologia</i>		
Area di frammenti fittili-Villaggio		Mass. Candellaro		Neolitico		
DESCRIZIONE						
<p>L'area è caratterizzata dalla presenza di frammenti fittili ed industria litica in superficie e corrisponde al settore sud del villaggio neolitico di mass. Candellaro (presenza archeologica 3). L'area risulta delle dimensioni di circa 100 x 150 m. I frammenti individuati si caratterizzano per impasti ricchi di inclusi di medie-grandi dimensioni e di vario tipo (comprese tracce di conchiglie sminuzzate). Si tratta di frammenti di impasto grossolano pertinenti a forme aperte e a contenitori di grandi dimensioni. Sono presenti anche frammenti di ceramiche con impasti più fini e con pareti lisce nonchè un frammento con accenno di bugna ombelicata e tracce di un foro circolare.</p>

L'opera attraversa il sito						
<i>Rischio archeologico rispetto all'opera</i>		<i>Rischio archeologico rispetto a cantieri ed opere accessorie</i>				
Alto

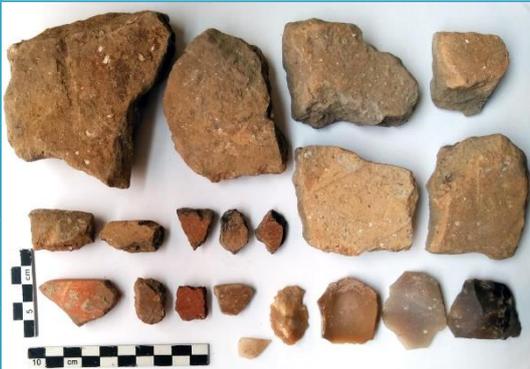
SCHEDA DELLE PRESENZE ARCHEOLOGICHE DI RICOGNIZIONE						
N. 5						
DATI AMMINISTRATIVI E LOCALIZZAZIONE GEOGRAFICA DEL SITO						
<i>Provincia</i>	<i>Comune</i>	<i>Località</i>	<i>Quota s.l.m.</i>	<i>Vincoli esistenti</i>		
Foggia	Manfredonia	Principe-mass. Maremorto				
DATI CARTOGRAFICI						
<i>I.G.M.</i>		<i>C.T.R.</i>	<i>Foglio</i>	<i>X</i>	<i>Y</i>	<i>Z</i>
F 164 I SO Amendola						
DATI AMBIENTALI						
<i>Geologia</i>	<i>Geomorfologia</i>	<i>Sistema idrico superficiale</i>		<i>Attuale utilizzo del suolo</i>		
Sabbie giallastre con concrezioni calcaree, coperte da crostoni sabbiosi straterellati	Terrazzo fluviale	Torrente Candelarò posto a circa 1,5 km di distanza		Seminativo (coriandolo?)		
DATI IDENTIFICATIVI						
<i>Oggetto</i>	<i>Tipologia</i>	<i>Denominazione</i>		<i>Cronologia</i>		
Area di frammenti fittili-Villaggio		Mass. Candelarò		Neolitico		
DESCRIZIONE						
<p>L'area è caratterizzata dalla presenza di frammenti fittili ed industria litica in superficie e corrisponde al settore sud del villaggio neolitico di mass. Candelarò (presenza archeologica 3). L'area risulta delle dimensioni di circa 100 x 150 m. I frammenti individuate si caratterizzano per impasti ricchi di inclusi di medie-grandi dimensioni e di vario tipo (comprese tracce di conchiglie sminuzzate). Si tratta di frammenti di impasto grossolano pertinenti a forme aperte e a contenitori di grandi dimensioni. Non si ravvisa la presenza di decorazioni se non in un caso dove sembrano presenti tracce di una decorazione a linee incise. Sono presenti anche frammenti di ceramiche con impasti più fini e con pareti lisciate nonché un frammento dipinto in rosso.</p>

L'opera attraversa il sito						
<i>Rischio archeologico rispetto all'opera</i>		<i>Rischio archeologico rispetto a cantieri ed opere accessorie</i>				
Alto

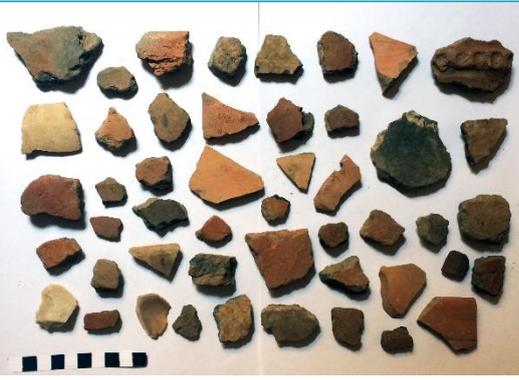
SCHEDE DELLE PRESENZE ARCHEOLOGICHE DI RICOGNIZIONE						
N. 6						
DATI AMMINISTRATIVI E LOCALIZZAZIONE GEOGRAFICA DEL SITO						
<i>Provincia</i>	<i>Comune</i>	<i>Località</i>	<i>Quota s.l.m.</i>	<i>Vincoli esistenti</i>		
Foggia	Manfredonia	Cave di Pietre-Valle delle Quattro Miglia				
DATI CARTOGRAFICI						
<i>I.G.M.</i>		<i>C.T.R.</i>	<i>Foglio</i>	<i>X</i>	<i>Y</i>	<i>Z</i>
F 164 I NO San Leonardo						
DATI AMBIENTALI						
<i>Geologia</i>	<i>Geomorfologia</i>	<i>Sistema idrico superficiale</i>		<i>Attuale utilizzo del suolo</i>		
calcari oolitici e pseudolitici, alcuni detritici e bioclastici, a grana fine				Uliveto		
DATI IDENTIFICATIVI						
<i>Oggetto</i>	<i>Tipologia</i>	<i>Denominazione</i>		<i>Cronologia</i>		
Area di frammenti fittili				Età del Bronzo		
DESCRIZIONE						
L'area di frammenti fittili è stata individuata all'interno di un uliveto grazie alla presenza in superficie di frammenti ceramici. Essa risulta di dimensioni consistenti, sviluppandosi in senso nord-sud in un'area sostanzialmente pianeggiante, di circa 100 x 150 m.

>50m				
<i>Rischio archeologico rispetto all'opera</i>		<i>Rischio archeologico rispetto a cantieri ed opere accessorie</i>				
Alto

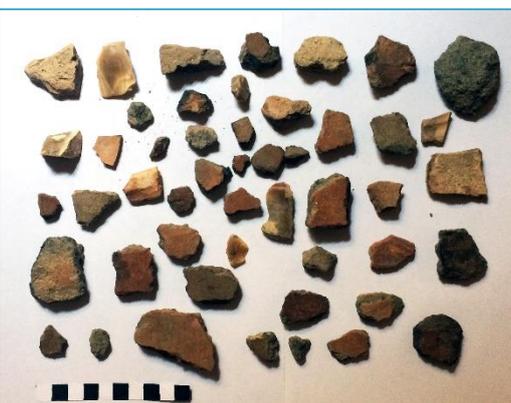
SCHEDE DELLE PRESENZE ARCHEOLOGICHE DI RICOGNIZIONE						
N. 7						
DATI AMMINISTRATIVI E LOCALIZZAZIONE GEOGRAFICA DEL SITO						
<i>Provincia</i>	<i>Comune</i>	<i>Località</i>	<i>Quota s.l.m.</i>	<i>Vincoli esistenti</i>		
Foggia	Manfredonia	Cave di Pietre-Valle delle Quattro Miglia				
DATI CARTOGRAFICI						
<i>I.G.M.</i>		<i>C.T.R.</i>	<i>Foglio</i>	<i>X</i>	<i>Y</i>	<i>Z</i>
F 164 I NO San Leonardo						
DATI AMBIENTALI						
<i>Geologia</i>	<i>Geomorfologia</i>	<i>Sistema idrico superficiale</i>		<i>Attuale utilizzo del suolo</i>		
calcari oolitici e pseudolitici, alcuni detritici e bioclastici, a grana fine				Incolto		
DATI IDENTIFICATIVI						
<i>Oggetto</i>	<i>Tipologia</i>	<i>Denominazione</i>		<i>Cronologia</i>		
Area di frammenti fittili				Preistoria-protostoria		
DESCRIZIONE						
L'area è caratterizzata dalla presenza di frammenti fittili e industria litica su un ampio campo incolto con presenza di vegetazione abbastanza fitta. Questo non consente di individuare i limiti precisi dell'area di concentrazione.

Circa 50m				
<i>Rischio archeologico rispetto all'opera</i>		<i>Rischio archeologico rispetto a cantieri ed opere accessorie</i>				
Medio-alto
