**DIGA DI CASSIGLIO**  
**APPESANTIMENTO CORPO DIGA**  
5 – Stato di consistenza del manufatto

0. Descrizione generale del manufatto
1. Studi sulla caratterizzazione del calcestruzzo
2. Sistema drenante
3. Caratteristiche del sistema di controllo ed analisi della serie storica delle misure
4. Impianti

## 0. Descrizione generale del manufatto

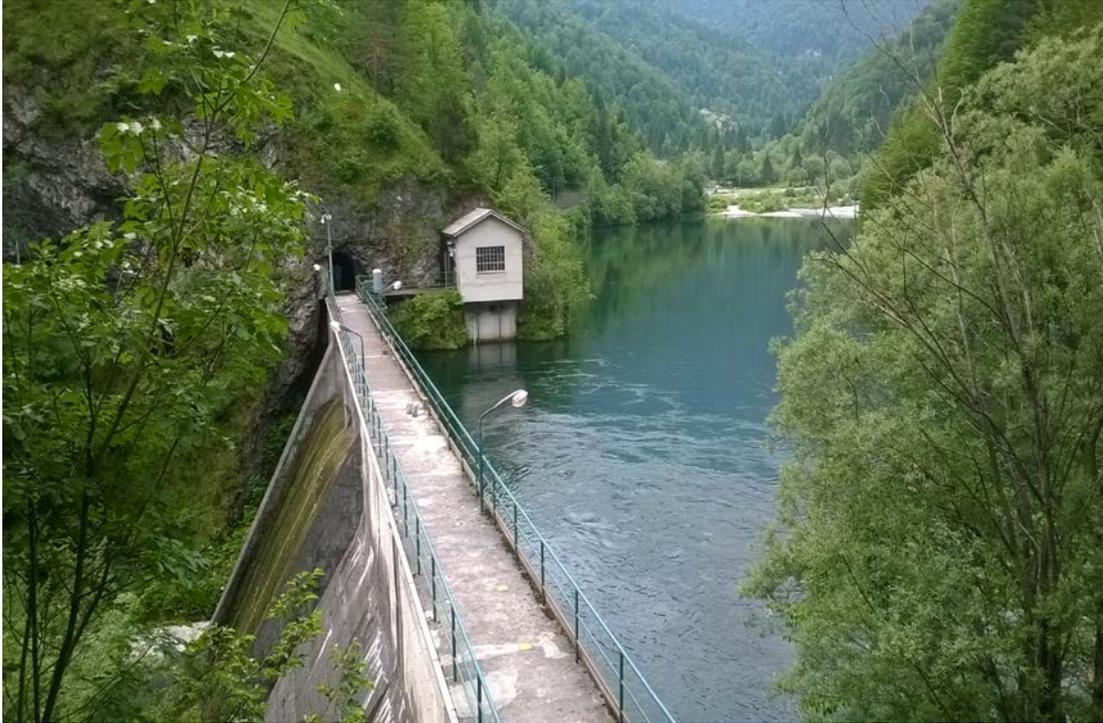
**Foto 1.** Vista del coronamento e invaso

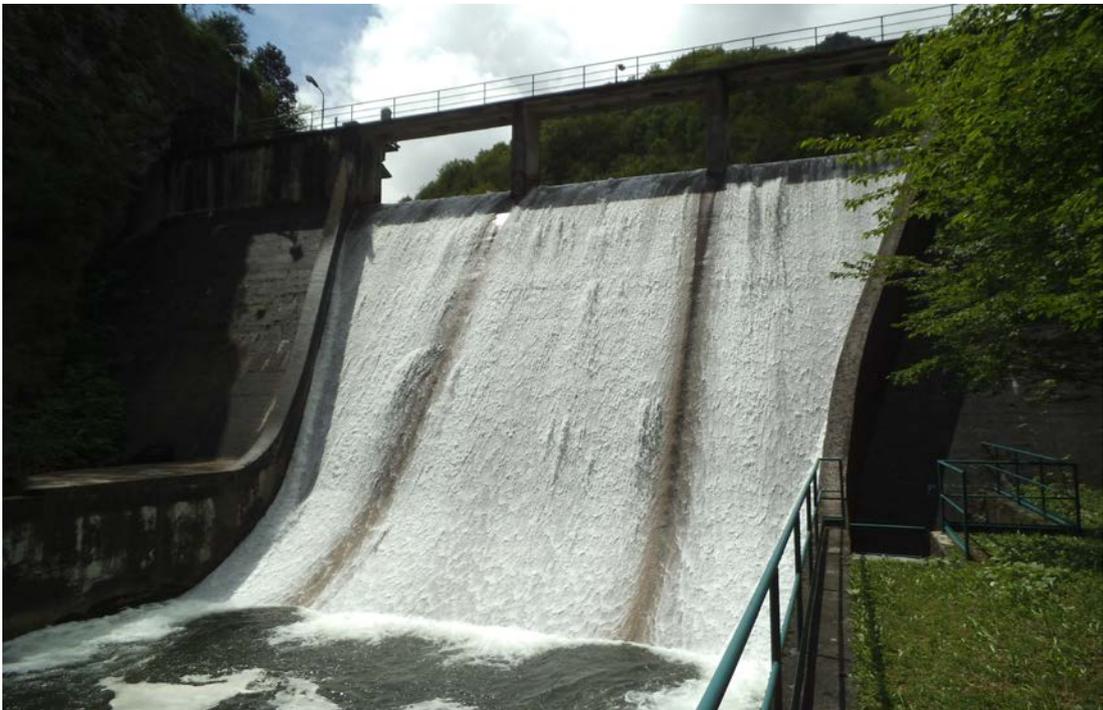
**Foto 2.** Vista a valle dello sfioratore
