Impianto idroelettrico di Olmo al Brembo
DIGA DI CASSIGLIO
APPESANTIMENTO CORPO DIGA
11- Indagini geostruturali e geomeccaniche
sulla roccia di fondazione

Dott. F. BAILO e Dott. G. PARIS
Direzione Centrale Ingegneria
Servizio Geologico

Bergamo, 02/05/05

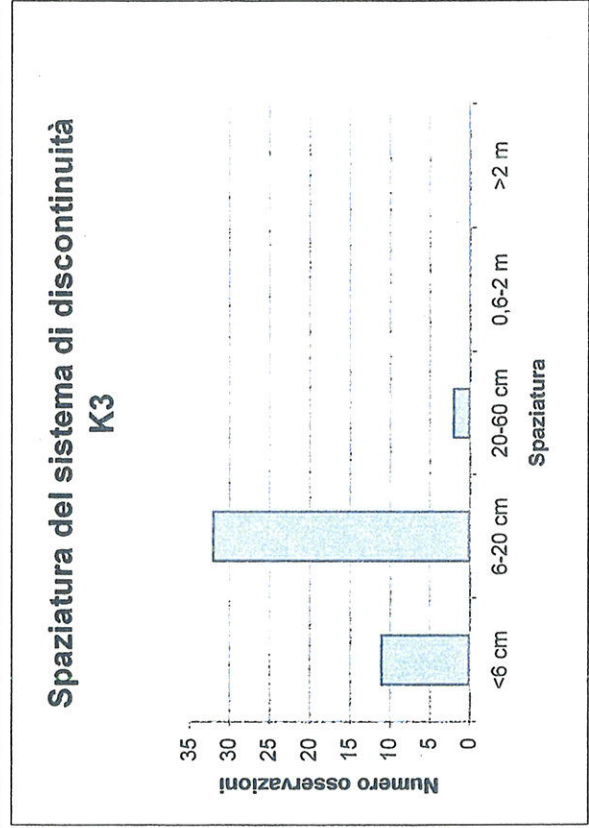
Fig.3

DIGA DI CASSIGLIO - SPAZIATURA DELLE DISCONTINUITA'

Per quanto riguarda la **spaziatura**, tutte le famiglie di discontinuità sono caratterizzate da valori modali dell'ordine di poche decine di centimetri. Nelle tabelle delle figg.3-4 compaiono degli istogrammi derivanti da stendimenti sul terreno, con le spaziature dei singoli sistemi di giunti, nonché con le spaziature risultanti dalla combinazione di tutti i sistemi di giunti, come suggerito dalle normative ISRM.

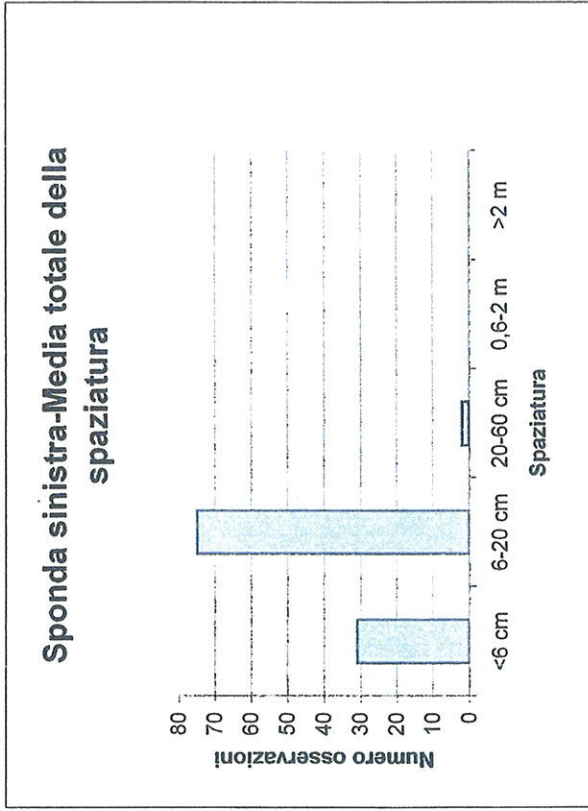
Fig.4

DIGA DI CASSIGLIO - SPAZIATURA DELLE DISCONTINUITA'

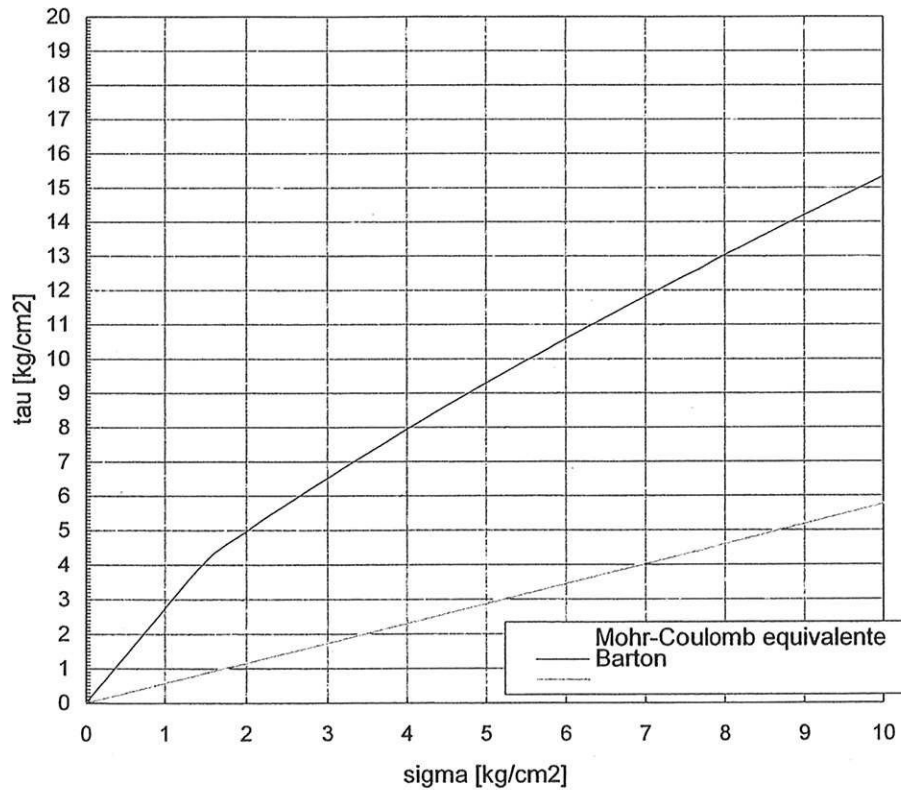
Fig.6

ITALGEN
 DIGA DI CASSIGLIO
 STIMA DELLA RESISTENZA AL TAGLIO DELLE DISCONTINUITA' DELLA ROCCIA SI FONDAZIONE

ϕ (1)	56.79 °
c (1)	0 kg/cm ²
sigma (1)-(2)	0.00 kg/cm ²
ϕ (2)	56.8 °
c (2)	0 kg/cm ²

(la curva di Barton è approssimata con una spezzata bilineare)

Nelle figg.5-8 si fornisce una rappresentazione grafica del criterio di resistenza di Barton, applicato ai sistemi di discontinuità St e K1-K3 riconosciuti nell'ammasso roccioso. Nei grafici viene rappresentata anche un'interpolazione lineare nel campo delle tensioni reputate significative nel caso in oggetto (0-1 Mpa). La rappresentazione lineare risulta la più immediata, facendo riferimento ai noti parametri del criterio di resistenza di Mohr Couloumb. Accanto ai grafici vengono riportati i parametri corrispondenti alle rappresentazioni lineari.

In prima analisi, senza considerare le caratteristiche di coesione dei giunti, si può osservare che i giunti possiedono elevate proprietà attrittive, con angoli compresi tra 52° e 57°.

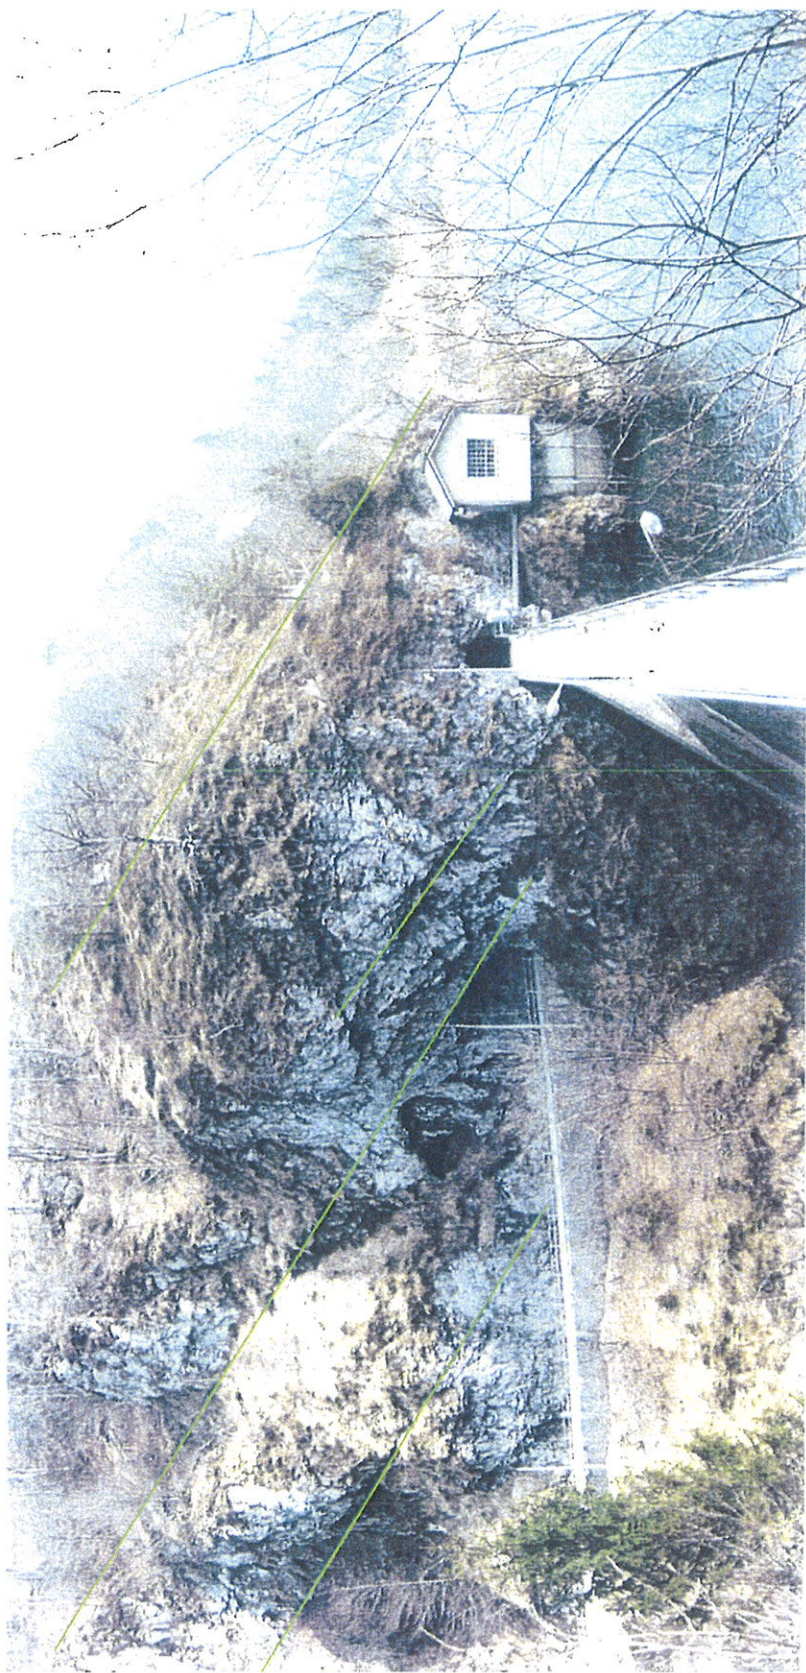
Foto 1: Diga di Cassiglio: vista d'insieme della spalla destra. Si notino le grandi bancate di Dolomia Principale che immergono verso l'invaso artificiale. .

Utilizzando un criterio statistico di frequenza sui vari reticoli, i **più importanti e ricorrenti sistemi di discontinuità** sono risultati i seguenti (Foto1-5):

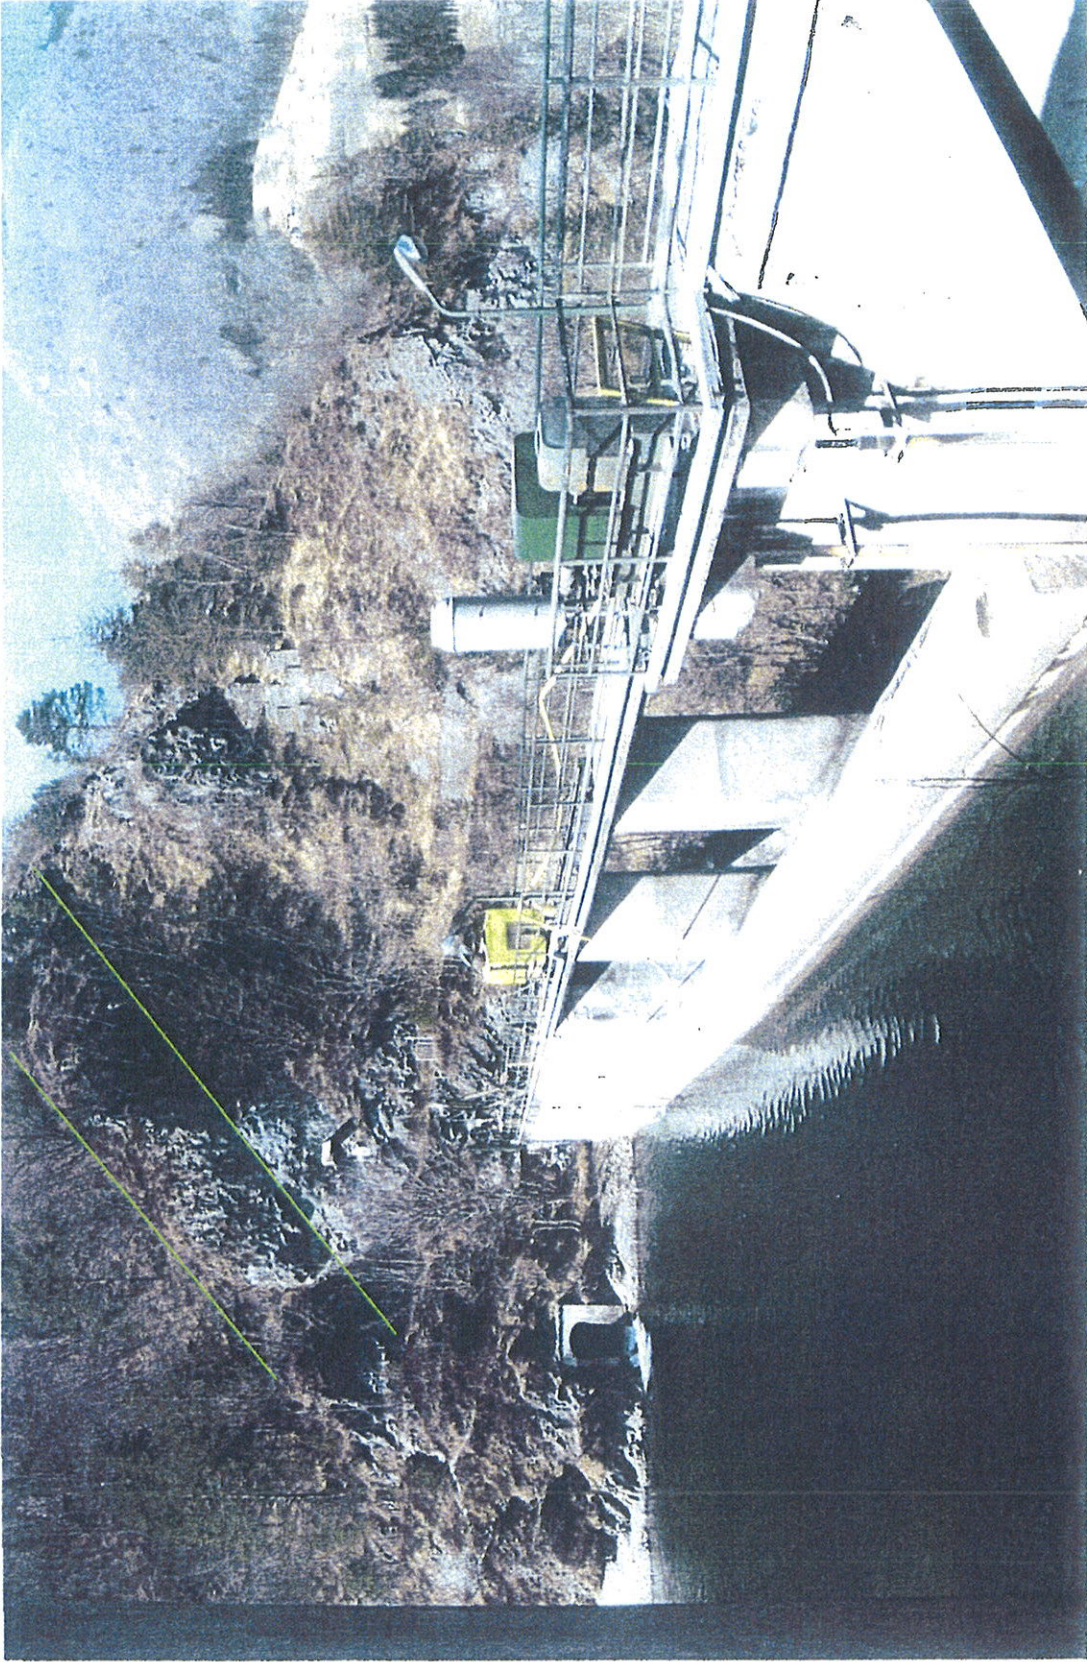
Foto 2: Diga di Cassiglio: vista d'insieme della spalla sinistra. Viene evidenziato l'andamento delle bancate di dolomia che immergono versol'invaso.

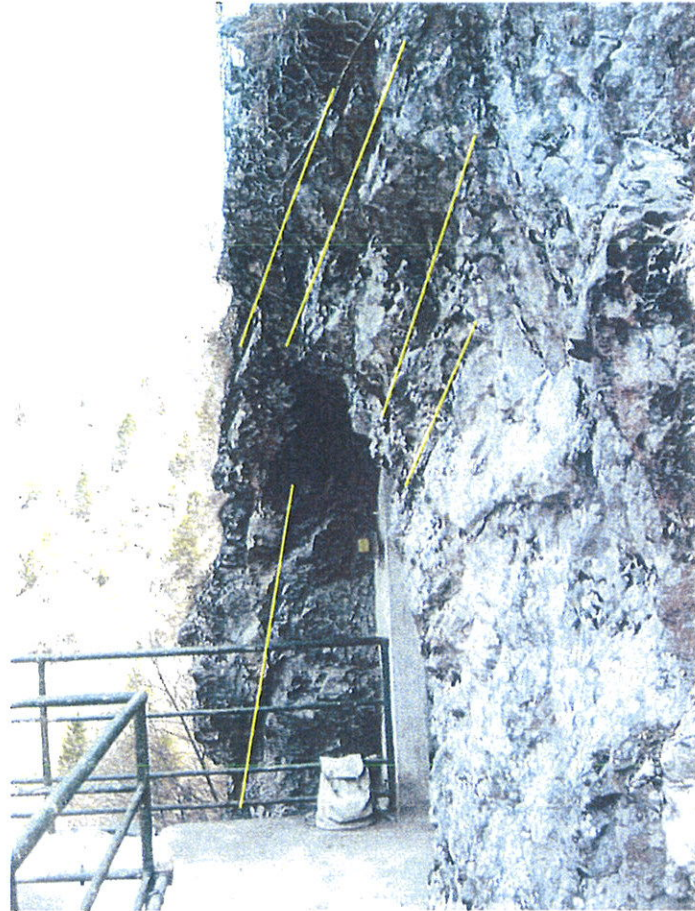
Foto 3: Diga di Cassiglio, sponda dx: discontinuità del sistema K2.

Fra queste, le famiglie St, K1 e K2 si rilevano con continuità nell'ammasso roccioso, mentre la famiglia K3 localmente scompare. La famiglia K2 risulta quasi ortogonale alla diga, mentre le altre sono circa in direzione con essa. A tal proposito si osservi la mappa geologica della sezione d'imposta riportata in DWG 980.GEO.053 con gli stereogrammi dei cerchi massimi relativi alle famiglie di giunti rilevate sulle due singole sponde ed un diagramma a rosa di tutte le discontinuità. Le principali caratteristiche geomeccaniche di tali famiglie sono riportate nella tabella riassuntiva di fig.2.

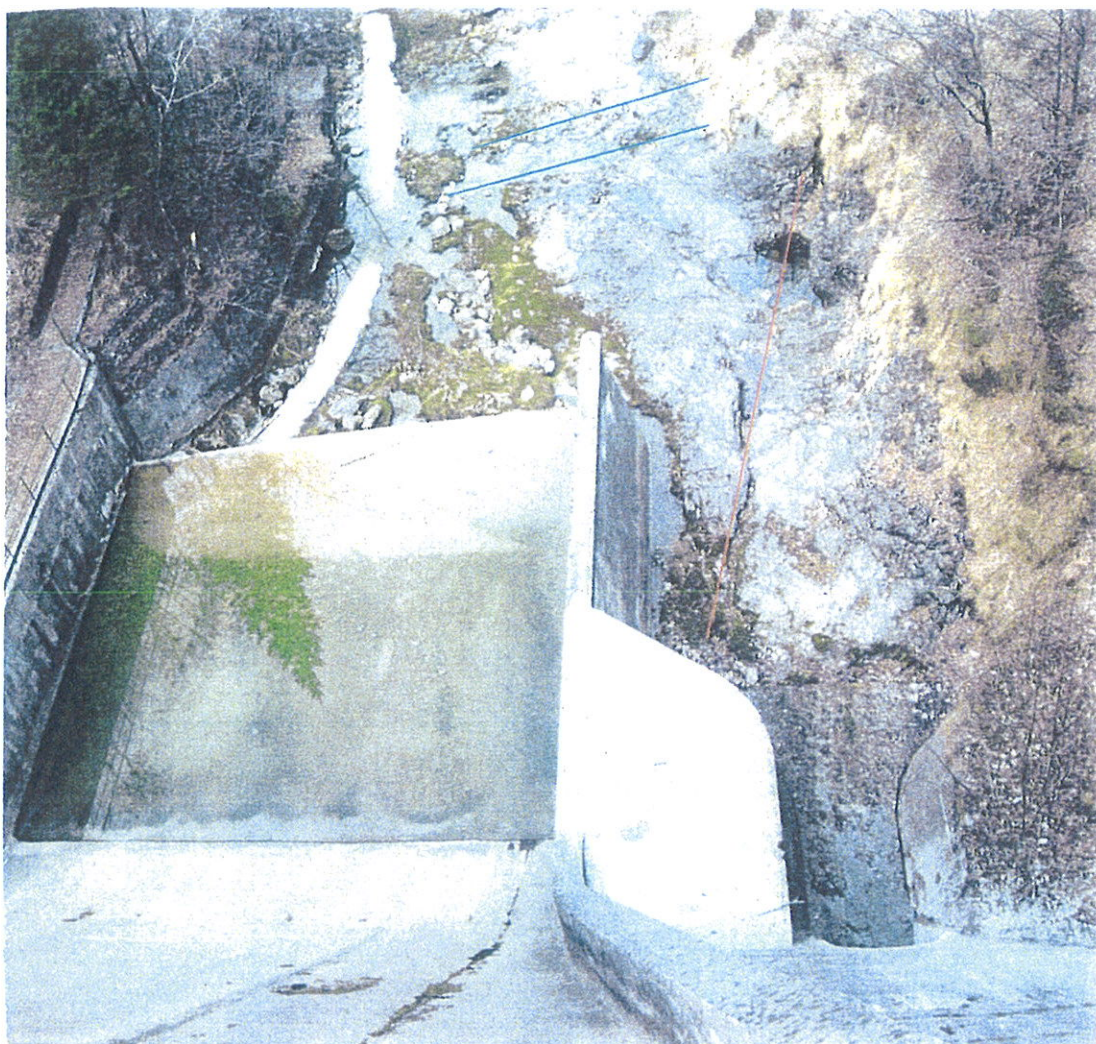
Foto 5: Diga di Cassiglio, sponda dx valle diga: discontinuità dei sistemi K1 (rosso) e K3 (azzurro).

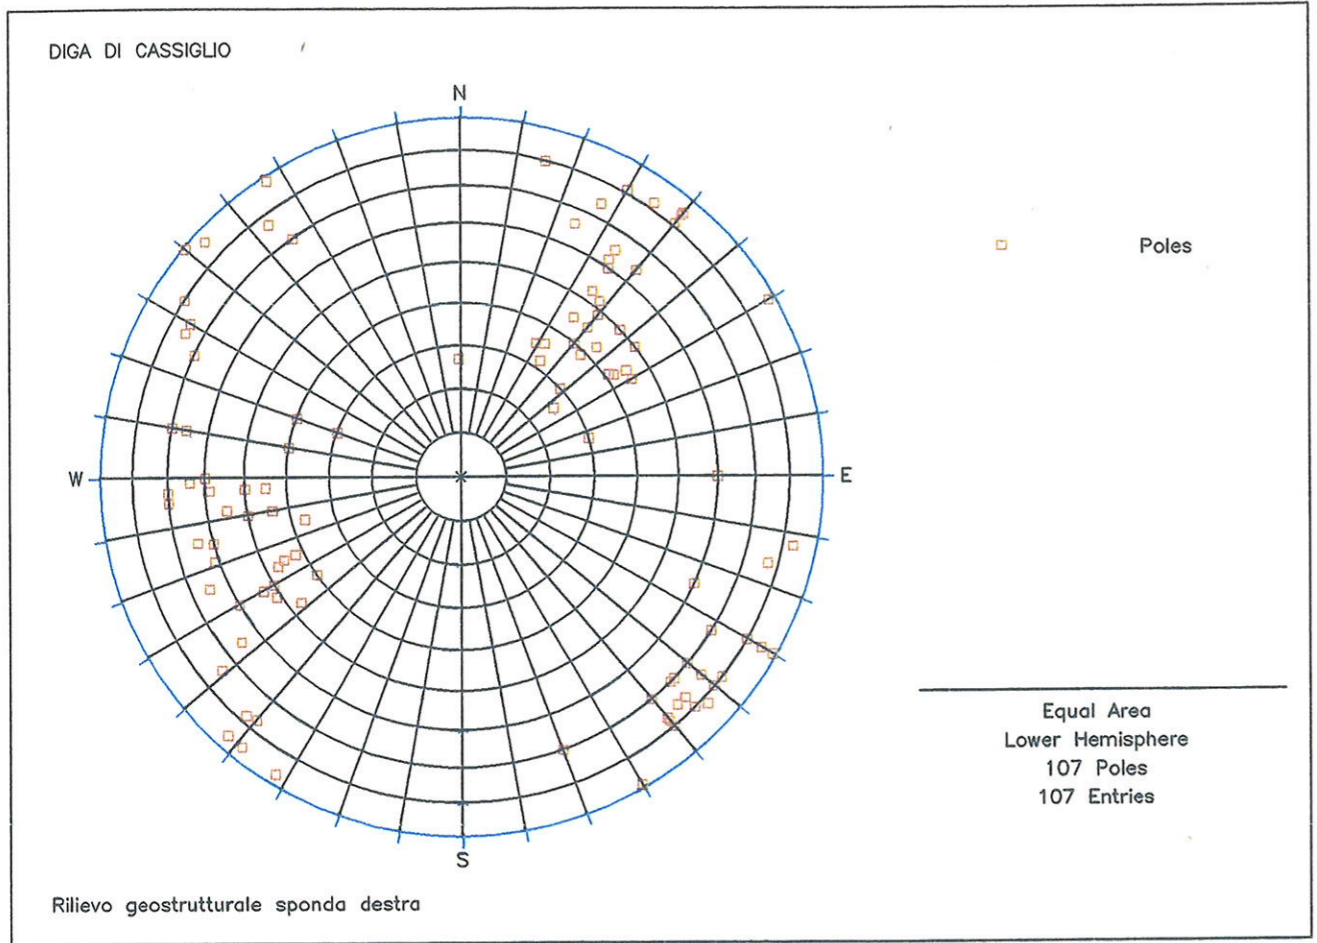
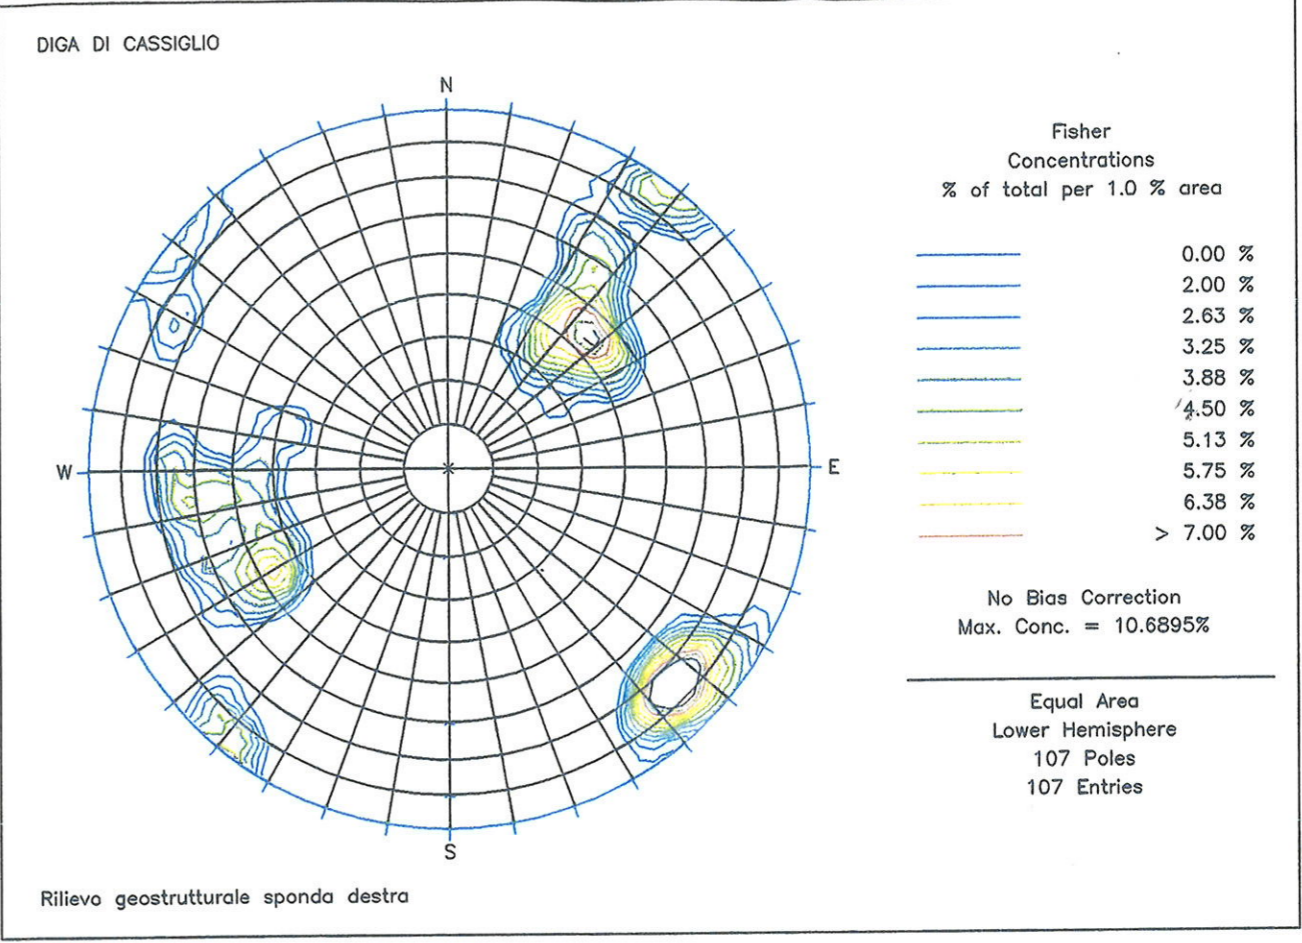
COMPANY	ITALGEN					
	PLANT	DIGA DI CASSIGLIO					
	DEPT.	CENTRALI IDROELETTRICHE					
PROIEZIONI STEREOGRAFICHE DELLE DISCONTINUITA' RILEVATE IN SPONDA DESTRA							
DRAWN UP BY	APP'D BY	DATE	PROJECT CODE		DWG N.	REV.	SCALE
F. Bailo	F. Bailo	07.04.05	C480E052		980-GEO-050	00

Nei DWG 980.GEO.050-51 sono riportati i diagrammi equiareali di Schmidt con i poli, le isodensità e i cerchi massimi dei piani di discontinuità rilevati sulle 2 sponde, mentre gli stereogrammi di DWG 980.GEO.052 considerano complessivamente tutte le giaciture delle discontinuità rilevate.

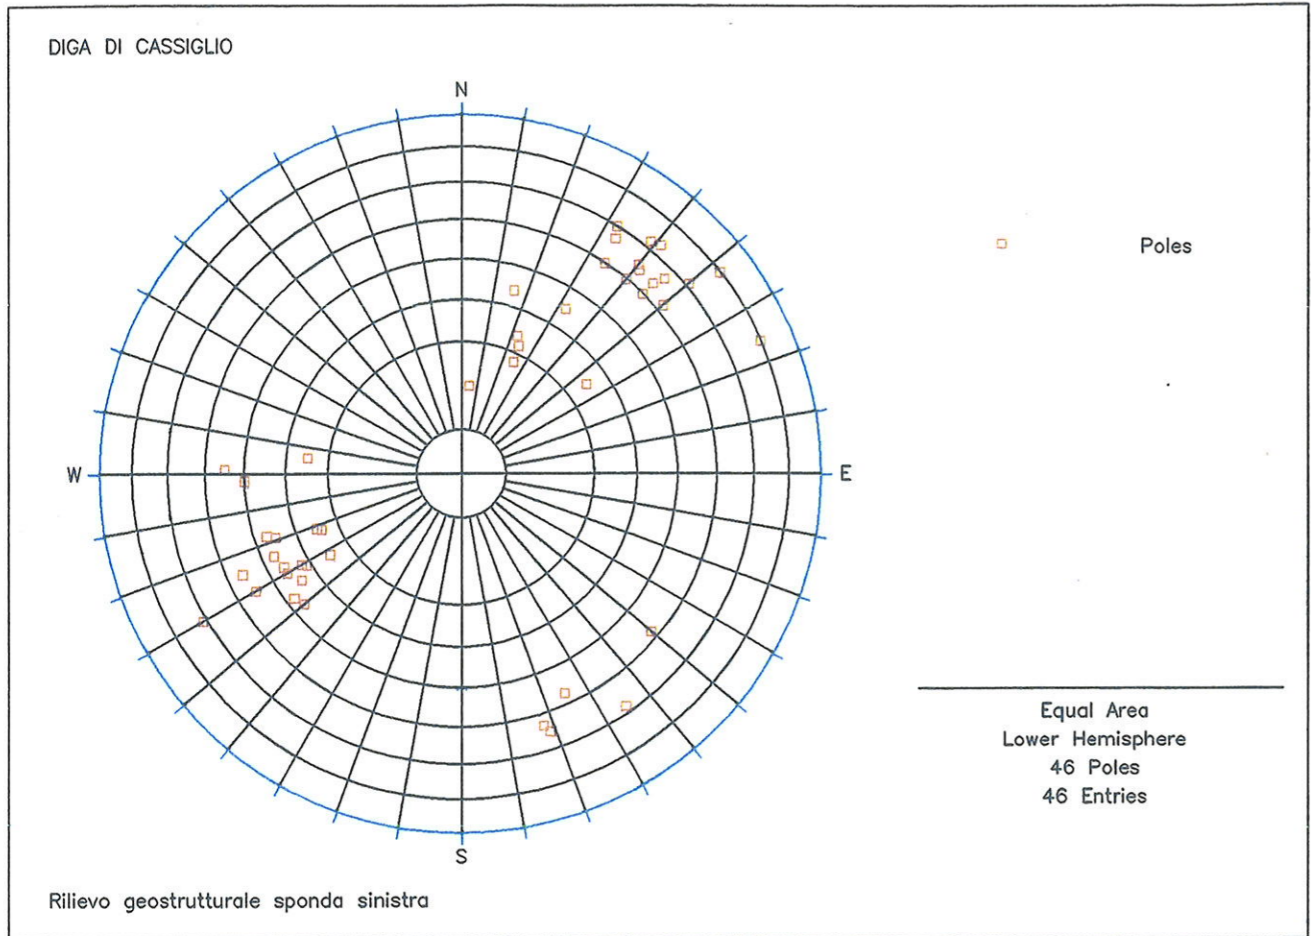
COMPANY	ITALGEN					
	PLANT	DIGA DI CASSIGLIO					
	DEPT.	CENTRALI IDROELETTRICHE					
PROIEZIONI STEREOGRAFICHE DELLE DISCONTINUITA' RILEVATE IN SPONDA SINISTRA							
DRAWN UP BY	APP'D BY	DATE	PROJECT CODE		DWG N.	REV.	SCALE
F. Bailo	F. Bailo	07.04.05	C480E052		980-GEO-051	00
