Impianto idroelettrico di Olmo al Brembo
DIGA DI CASSIGLIO
ALLEGATO 5
Indagini geotecniche e installazione di
strumentazione

Prog. ASP 4019; Doc. RAT-DIG-013

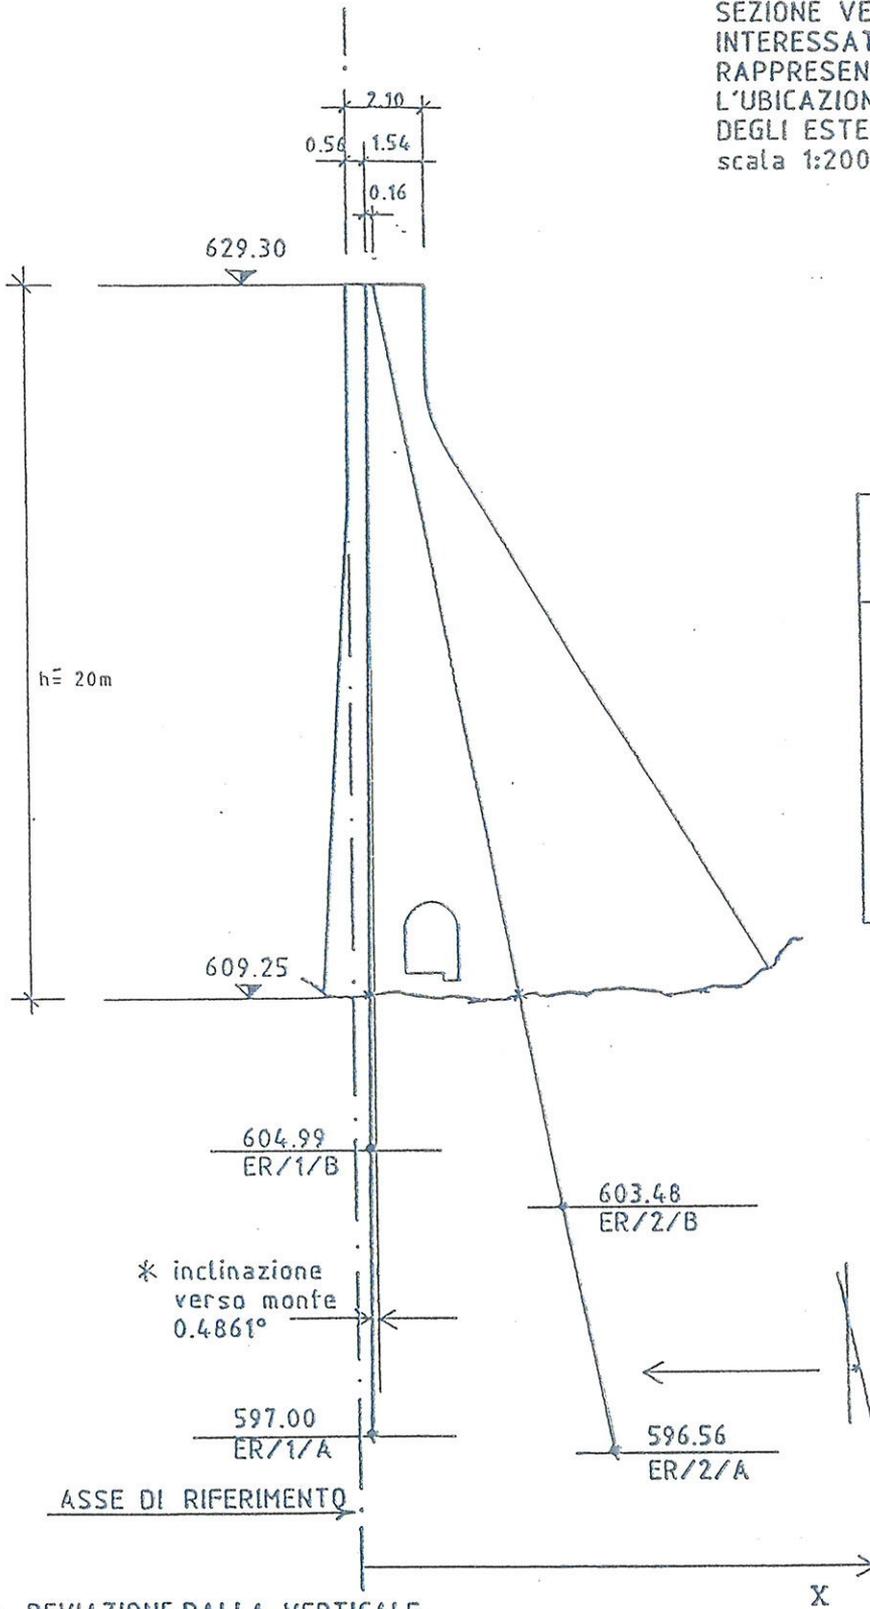
DIGA DI CASSIGLIO-
 SEZIONE VERTICALE NELLA POSIZIONE
 INTERESSATA DALLE PERFORAZIONI
 RAPPRESENTATE IN PROIEZIONE CON
 L'UBICAZIONE DEI PUNTI D'ANCORAGGIO
 DEGLI ESTENSIMETRI.
 scala 1:200

POSIZIONI ESTENSIMETRICHE	X
ER/1/A	0.286
ER/1/B	0.354
ER/2/A	7.697
ER/2/B	6.222

* DEVIAZIONE DALLA VERTICALE
 DOVUTE ALL'AVANZAMENTO

Le due perforazioni sono state eseguite dal coronamento in sezione maestra (vedi rappresentazioni grafiche alle pagine seguenti) raggiungendo le seguenti profondita':

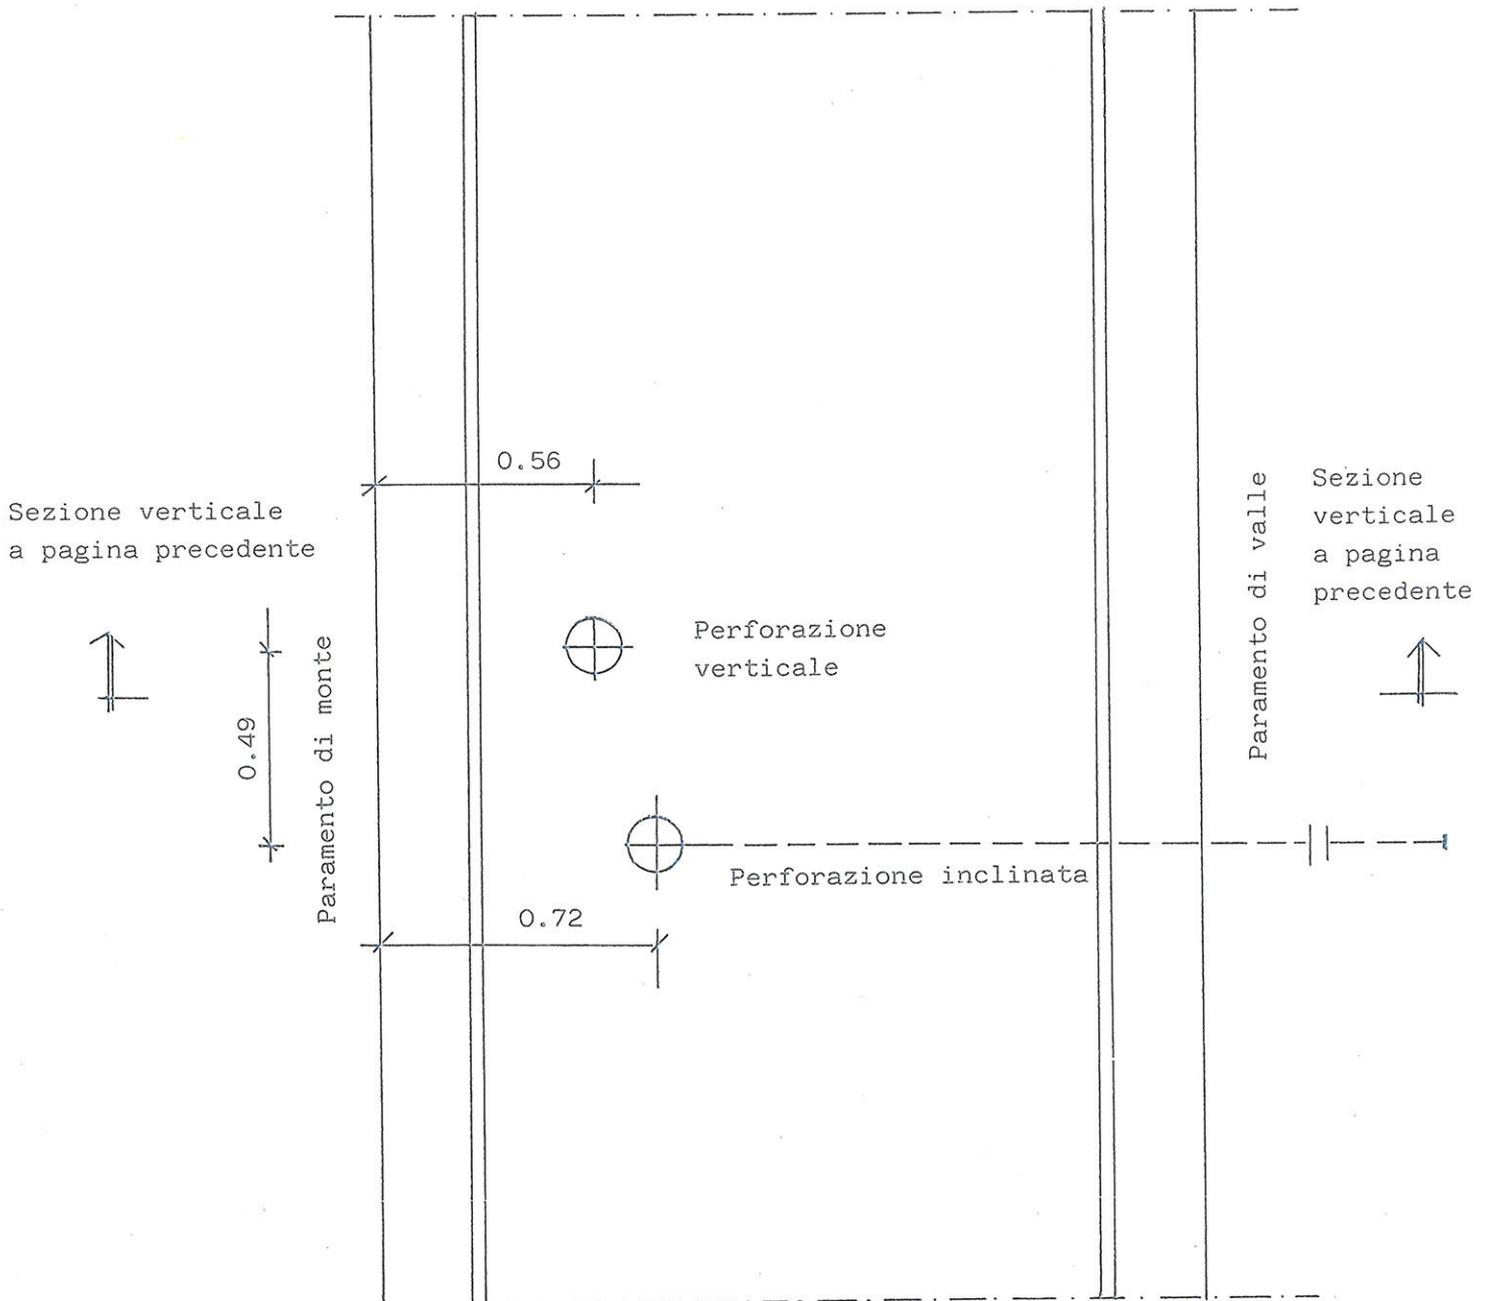
SCHIZZO PLANIMETRICO

Scala 1:20

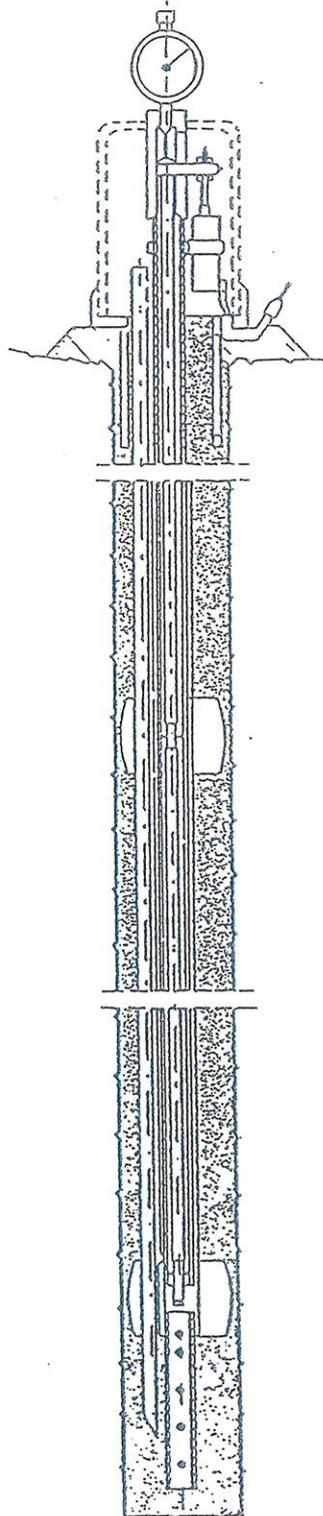
ESTENSIMETRO CS 33

Sono adatti a controllare i movimenti profondi della roccia: in particolare essi misurano le variazioni relative alla distanza tra un riscontro esterno ed uno o piu' basi di ancoraggio distribuite a profondita' diverse entro il foro (vedi Figura seguente).

Ognuna delle basi e' formata da una batteria di aste ϕ 10 mm in acciaio invar, concentrica ad una batteria di aste cave in alluminio ϕ 1/2" che ha la funzione

di preservare le prime dall'attrito del terreno. Quindi le aste in invar sono libere di scorrere all'interno del tubo in alluminio grazie anche a degli appositi centratori. Un eventuale movimento del terreno e' segnalato dalla variazione di misura tra l'asta interna e il riscontro sulla testata estensimetrica. Tale variazione viene misurata sia elettricamente (con trasduttori lineari di spostamento) che meccanicamente (con comparatore centesimale). Per la buona riuscita dell'installazione dello strumento si e' avuta particolare cura durante la fase di cementazione. Si e' cementato dal basso verso l'alto in modo da assicurare un completo intasamento; tale operazione, a causa del ritiro del cemento, e' stata ripetuta piu' volte.

Gli estensimetri installati sono del tipo CS33 ad aste invar.

La testata e' stata sigillata con del cemento rapido VICAT R/425 per evitare che l'acqua proveniente dal contatto giunto-roccia potesse con il tempo dilavare la cementazione e quindi compromettere le misure.
