PROGETTO DI GESTIONE DELL'INVASO DI CASSIGLIO (BG)

**AGGIORNAMENTO CARATTERIZZAZIONE AMBIENTALE
RELAZIONE TECNICA**

Data: Maggio 2019 – rev. Dicembre 2019

**PROGETTO DI GESTIONE
DELLA DIGA DI CASSIGLIO (BG)**

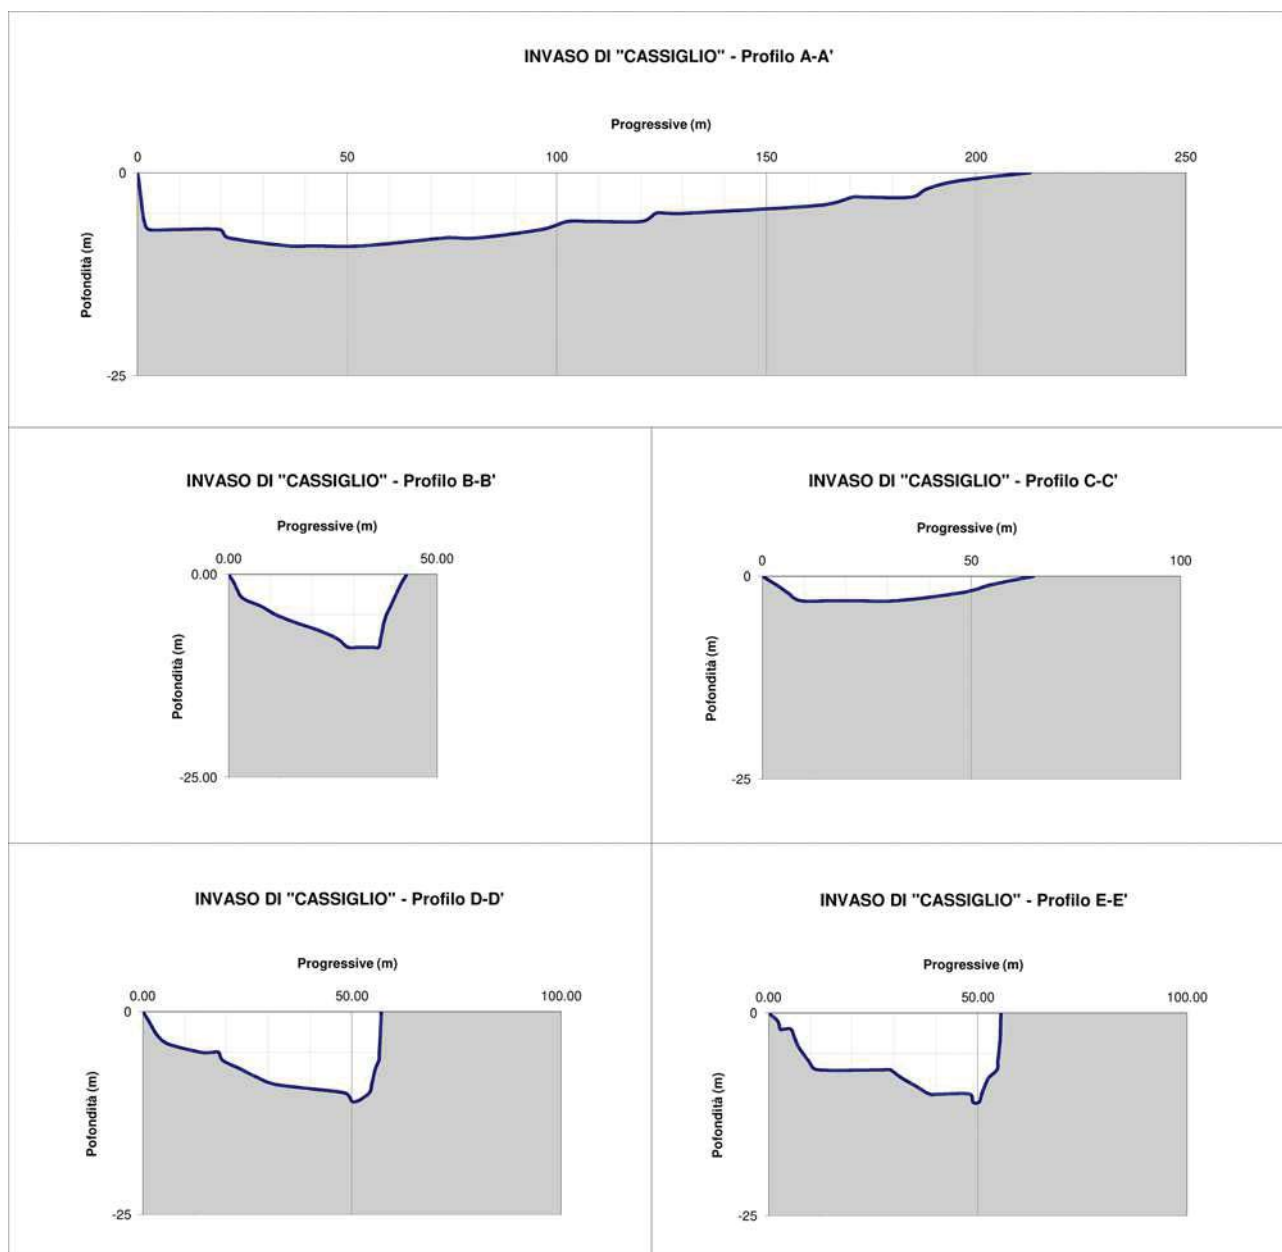
Fig. 3.3: Principali profili descrittivi della morfologia della parte sommersa dell'invaso.

Il profilo longitudinale AA' evidenzia un andamento regolare con pendenze del fondale costanti dalla sponda meridionale fino al paramento della diga. Risulta particolarmente evidente un gradino morfologico localizzato presso la progressiva 185 che identifica il massimo avanzamento della conoide di depositi provenienti dal torrente Cassiglio e sedimentati nel lago. La sezione CC' è caratteristica della testata dell'invaso, contraddistinta da ampiezze maggiori e bassi fondali, con batimetriche maggiori verso la sponda Ovest. La sezione BB' è realizzata in corrispondenza del restringimento della valle oltre il quale l'asse longitudinale dell'invaso cambia direzione. I due versanti della cuvetta lacustre sono asimmetrici, con pendenze più marcate e maggiori profondità a ridosso della sponda orientale. La sezione DD', invece, intercetta l'ara di massima profondità, localizzata attorno alle batimetriche 10 – 11 m dove si trova sia l'imbocco della condotta di prelievo che lo scarico di fondo. Infine la sezione EE' descrive l'andamento del fondale secondo un profilo parallelo al muro di diga, pochi metri discosto da esso. Anche questo profilo evidenzia l'asimmetria della valle, con pareti sub verticali presso la sponda orientale e maggiori profondità.

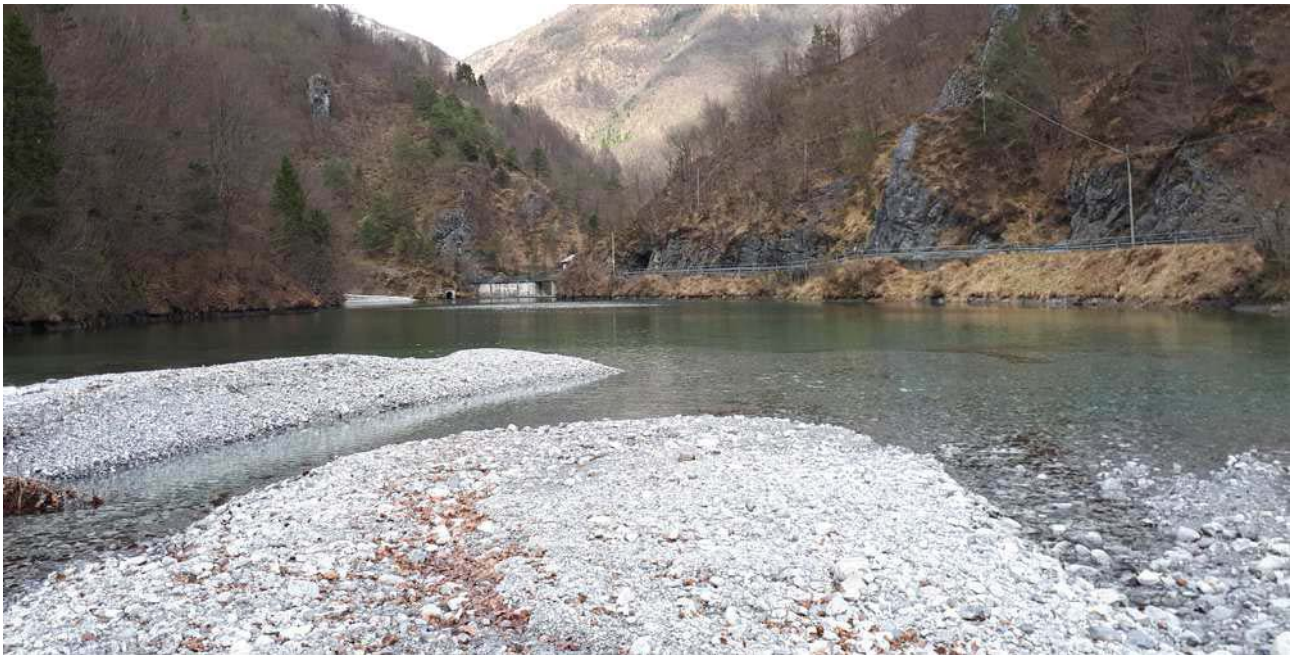
Fig. 3.6: Morfologia dei depositi della conoide del torrente Cassiglio in corrispondenza della linea di costa (Aprile 2019).

torrente. Il deposito prosegue con geometria regolare anche nella parte attualmente sommersa, estendendosi per ulteriori 50 m oltre la linea di costa. Lo spessore di questo deposito tende ad assottigliarsi verso il centro del lago terminando con un profilo di forma convessa che ne identifica il limite. Al suo interno la granulometria diminuisce gradualmente. La linea di costa presso questa conoide ha una forma variabile in funzione degli eventi di piena del Cassiglio che tendono a riorganizzare di volta in volta forme e spessori degli accumuli di materiale mobile e non consolidato (ghiaie e sabbie incoerenti) (Figg. 3.6, 3.7).

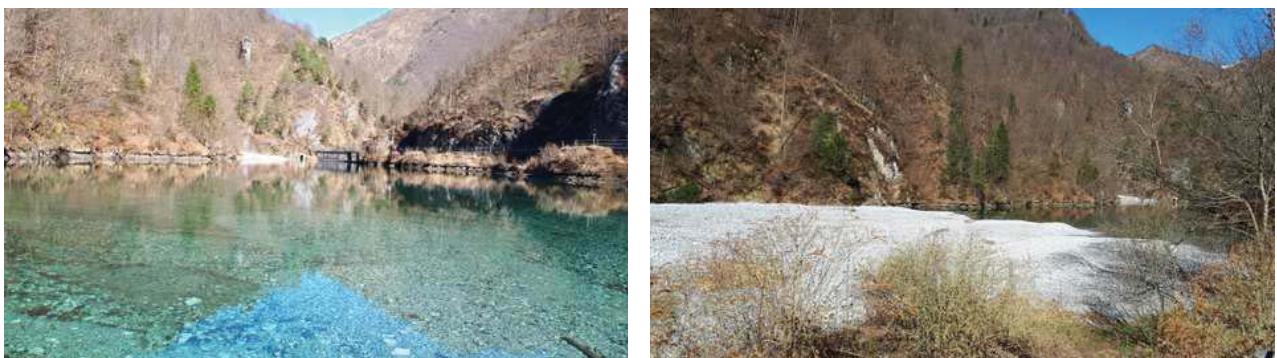
Fig. 3.7: Morfologia della conoide di depositi del torrente Cassiglio: a sinistra parte sommersa, a destra parte emersa (Marzo 2019).

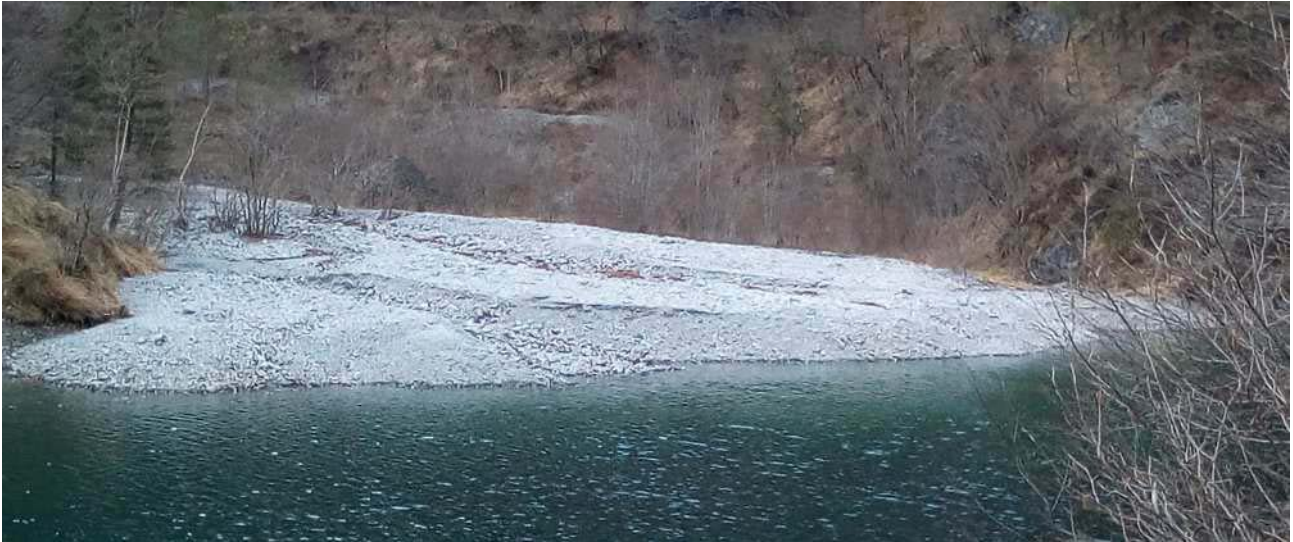
Fig. 3.8: Aspetto della parte emersa della conoide della Valle dei Faggi (marzo 2019).

originariamente si trovava in questo punto. Questa conoide fa registrare un brusco cambio di pendenza tra il complesso parte emersa/parte sommersa prossimale (profilo longitudinale a basso angolo) e la parte sommersa distale (profilo longitudinale ad alto angolo) (Figg. 3.8, 3.9).

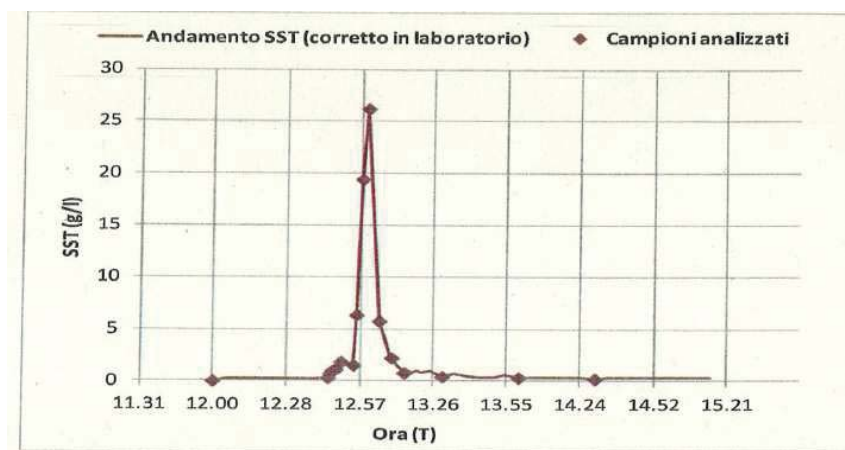
Fig. 4.2: Andamento delle concentrazioni dei solidi sospesi nella stazione a valle della confluenza – 02/12/2013 (tratto da Gentili, B. Mascioni, GRAIA srl, 2013).

L'andamento delle concentrazioni durante l'evento di apertura dello scarico di fondo "... è stato caratterizzato da un unico importante picco di concentrazione (26,21 g/l), coincidente con la fluitazione a valle del sedimento accumulato a ridosso dello scarico di fondo appena dopo l'apertura; la durata complessiva del picco è stata di 15 minuti. Al termine di tale picco i valori si sono ristabiliti velocemente attorno a concentrazioni medie di 0,58 g/l" (G. Gentili, B. Mascioni, GRAIA srl, 2013) (Fig. 4.2).

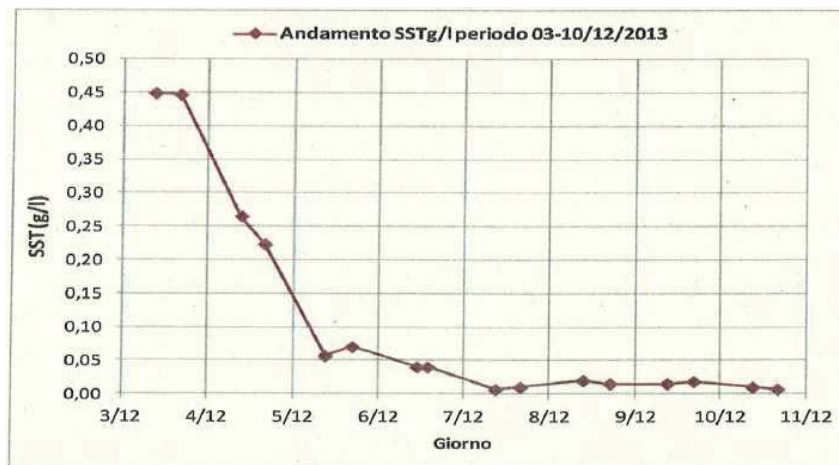
Fig. 4.3: Andamento delle concentrazioni dei solidi sospesi nella stazione a valle della confluenza – 03-10/12/2013 (tratto da Gentili, B. Mascioni, GRAIA srl, 2013).

Il secondo periodo, comprendente i giorni dal 3 al 10 dicembre 2013, giorno di fine lavori e chiusura dello scarico di fondo, l'andamento delle concentrazioni scesero, già a partire dal giorno successivo all'apertura dello scarico, sotto il mezzo g/l; a partire dal terzo giorno i valori si dimezzarono ulteriormente a 0,25 g/l e dal quarto giorno in poi si mantennero al di sotto degli 0,05 g/l (G. Gentili, B. Mascioni, GRAIA srl, 2013) (Fig. 4.3).
