**Asse ferroviario Monaco – Verona - Galleria di Base del Brennero**

**Neue Zufahrtsstrasse Riol**  
**Nuova viabilità di accesso Riol**

<b>Fachbereich</b> Umwelttechnik	<b>Settore</b> Monitoraggio ambientale
<b>Dokumentenart</b> Technischer Bericht	<b>Tipo documento</b> Rapporto tecnico
<b>Titel</b> <b>Semestralbericht</b> <b>Januar- Dezember 2019</b>	<b>Titolo</b> <b>Relazione semestrale</b> <b>Gennaio – Dicembre 2019</b>

Bereich: Neue Zufahrtsstasse Riol  
Gegenstand: Umweltmonitoring  
Bericht: Januar – Dezember 2019

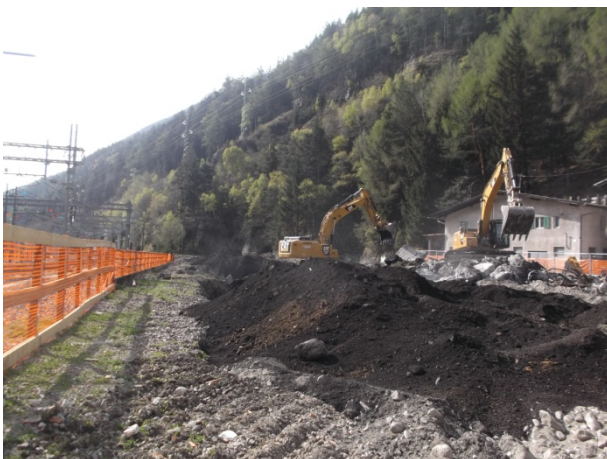
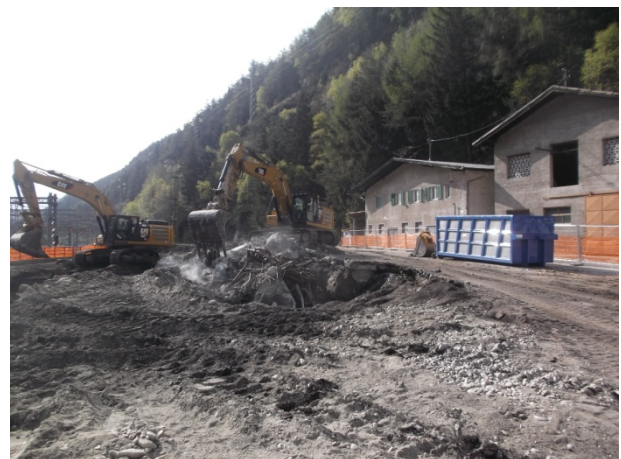
*Aree di prelievo*

Die Charakterisierung der Böden wurde durch 21 Erkundungsgrabungen durchgeführt, die mit den Buchstaben A, B, C, D, F, G, H, J, K, L, M, N (Nsx und Ndx), O, P, Q, R, S, T, U, V, Y, W und X benannt wurden. Die Grabungen wurden mit rechteckigem Querschnitt mit 2 bis 3 m Seitenlänge und einer Tiefe von ca. 4 m gegraben. Bei den Erkundungsgrabungen R und S wurde eine Tiefe von 5-6 m erreicht. Auch im Bereich der abgerissenen Gebäude, oberhalb des Bahndamms und an der Dammschle in der Nähe des Radwegs wurden Grabungen angelegt.

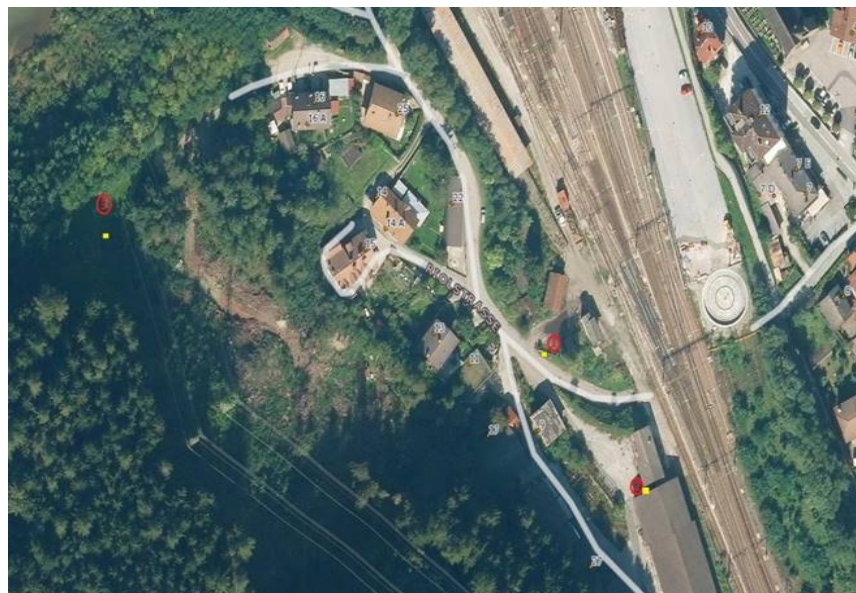
Abbildung 1: Lage der Probenmestationen des Bauloses Bahnhof Franzensfeste.

Im vorliegenden Bericht werden die durchgeführten Messungen der Komponente Atmosphäre am Standort Riol, zusammengefasst und dargestellt:

- RIOL, I-FF- Ff -ATM-020/07: 15 Tage, vom 17/05/2019 bis zum 31/05/2019 (einschließlich)
