Rapporto Conclusivo

Sorgenia Power S.p.A.— Centrale a ciclo combinato di Termoli (CB)

Attività di controllo effettuata dal 21 ottobre 2020 al 4 novembre 2020

17 Febbraio 2021

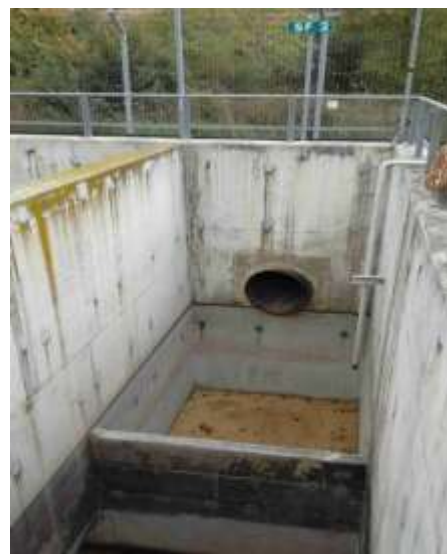
Durante il **sopralluogo** esperito il giorno 27 ottobre, svolto da solo personale ARPA Molise, è stata presa visione del punto di scarico SF2, verificando l'assenza di scarichi in atto, (vedi foto), constatandone la manutenzione svolta, vista la buona fruibilità dei punti di scarico stessi e la presenza dell'adequata cartellonistica.

Figura 1 Scarico SF2

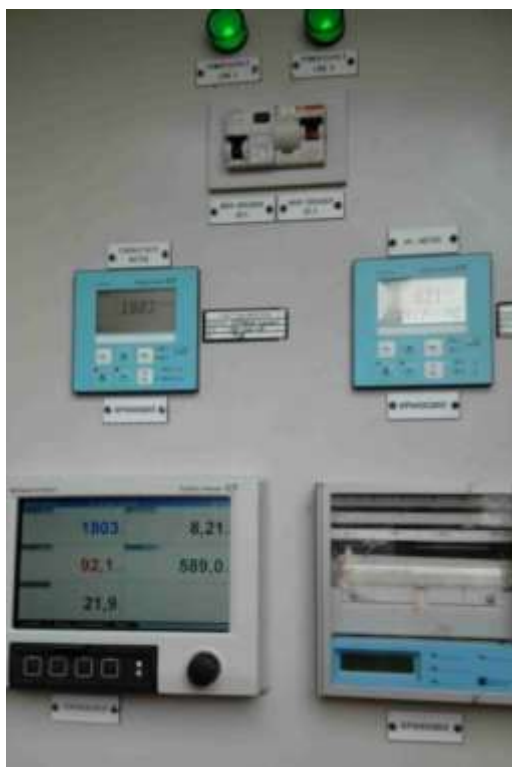
Figura 2

Lo scarico SF1 è stato oggetto di campionamento della durata di 3 ore e precisamente dalle 09:45 alle 12:45.

Durante tale permanenza è stata constatata la corretta funzionalità del sistema di misurazione in continuo di Portata, Temperatura, Conducibilità e pH del refluo.

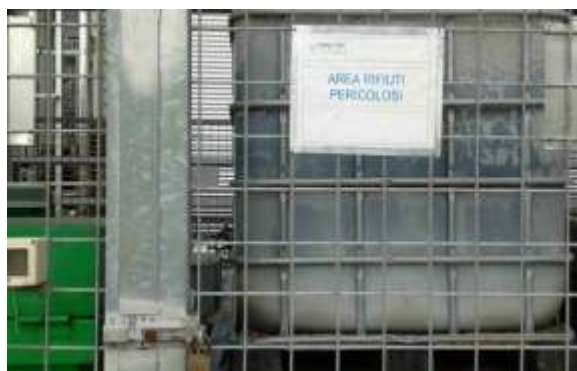
Il sopralluogo condotto presso l'area adibita al deposito temporaneo dei rifiuti, codificata in AIA "RNP1-RP", ha evidenziato che essa risulta separata, tramite cancello mantenuto chiuso, dalla zona utilizzata per lo stoccaggio delle materie prime e distinta in due macro zone, una adibita al deposito dei rifiuti non pericolosi (RNP1) ed una al deposito dei rifiuti pericolosi (RP), delimitate da segnaletica orizzontale, ben visibile per dimensioni e collocazione.

Figura 3 Area Rifiuti Pericolosi

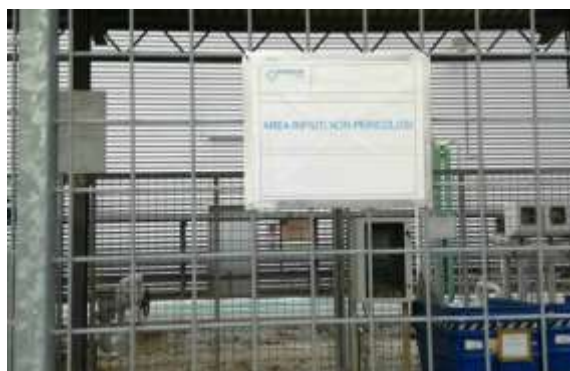
Figura 4 Area Rifiuti non pericolosi

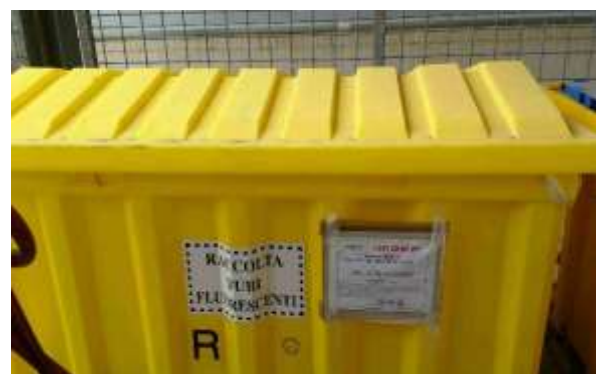
All'interno dell'area è stata accertata la presenza di cartellonistica indicante le norme per la manipolazione dei rifiuti e per il contenimento dei rischi per la salute dell'uomo e per l'ambiente, la suddivisione dei rifiuti in categorie omogenee, distinte mediante apposizione di specifica etichetta riportante il codice CER, lo stato fisico e la pericolosità dei rifiuti depositati.

Figura 5 Etichetta di un rifiuto pericoloso

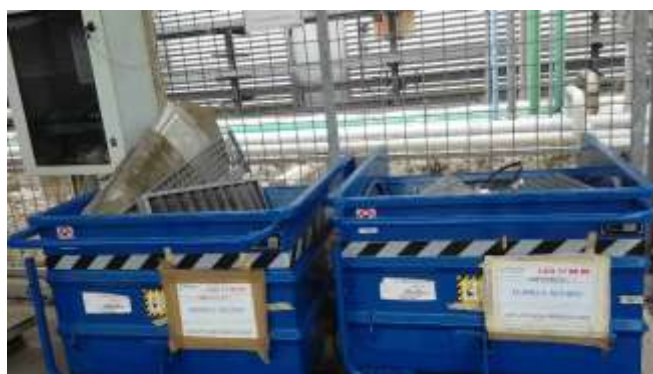
Figura 6 Etichetta di un rifiuto non pericoloso

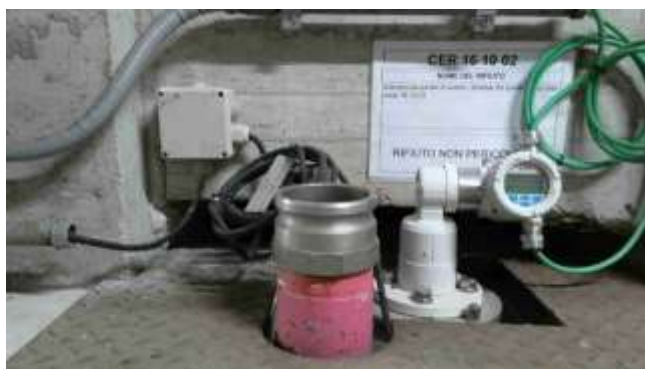
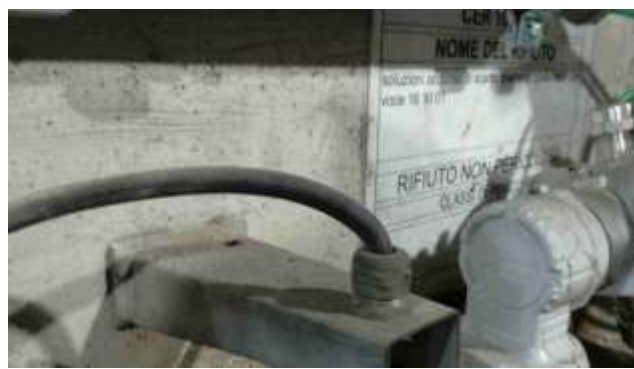
Il sopralluogo ha riguardato altresì le 2 vasche in cemento armato (RNP2 ed RNP3), all'interno dell'edificio sala macchine, nelle quali sono depositati i rifiuti non pericolosi di cui al codice 16 10 02.

Figura 7 Vasche RNP2 ed RNP3

Figura 8 Vasche RNP2 ed RNP3

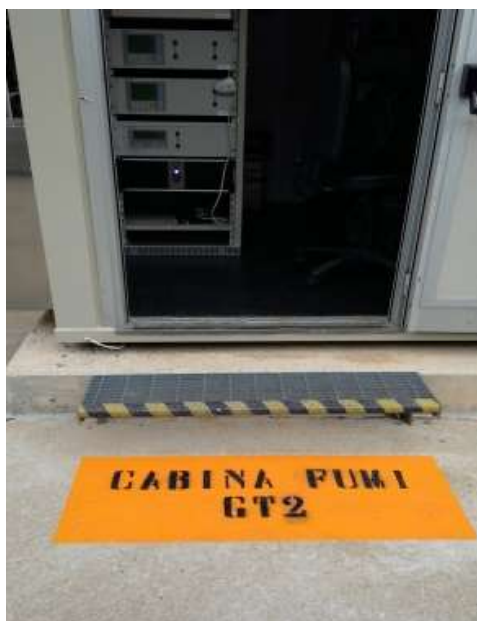
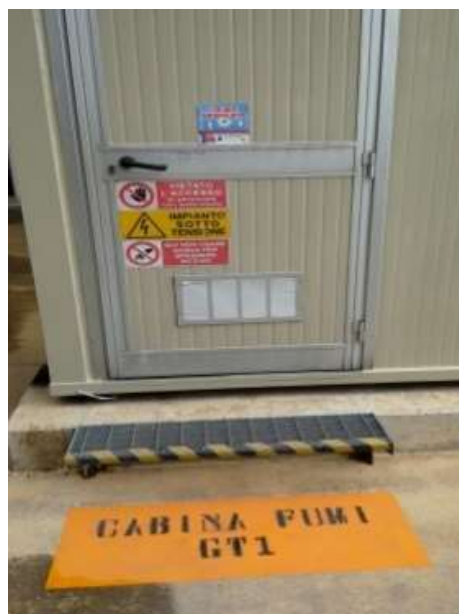
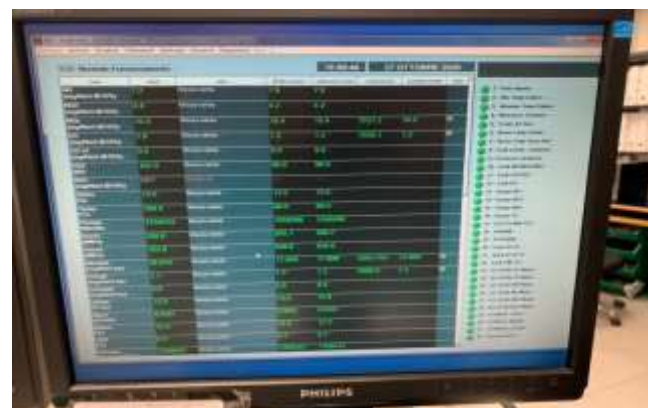
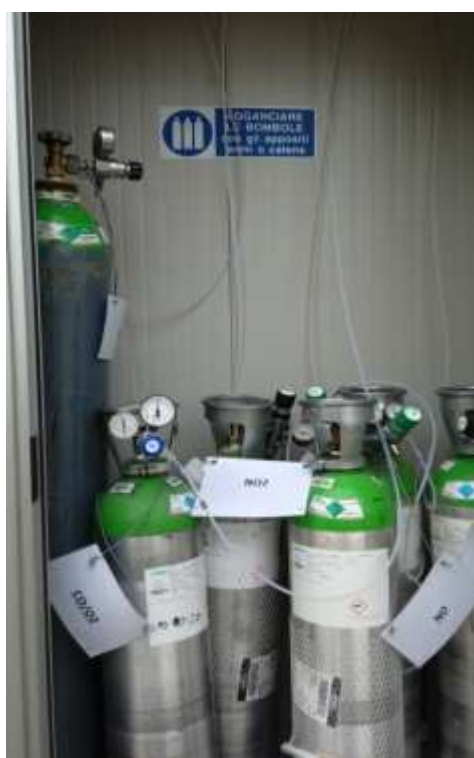
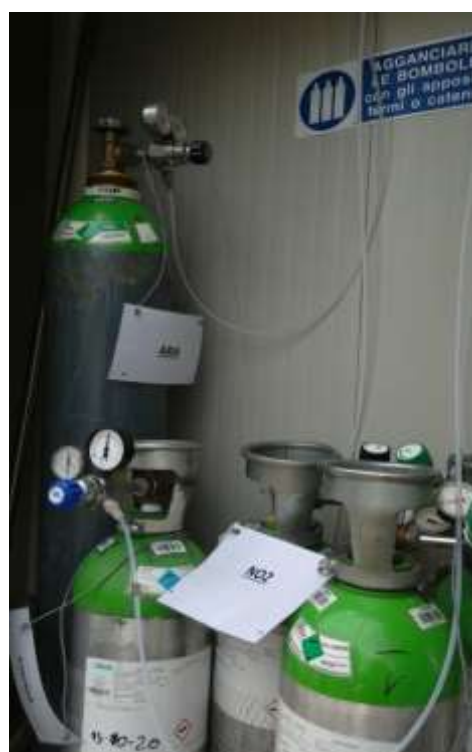
Sono state visitate le cabine SME a servizio dei camini F1 ed F2 della Centrale, rilevando il funzionamento degli analizzatori, la presenza del sistema di registrazione a video dei parametri misurati in continuo (NO_x, CO, O₂, Temperatura, Pressione, Portata).

Si precisa che al momento del sopralluogo non erano in corso misurazioni valide dei parametri misurati in continuo per il camino F2 in quanto il gruppo TG2 non era in esercizio.

Figura 9 cabine SME

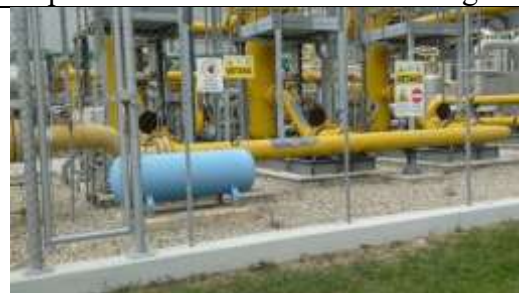
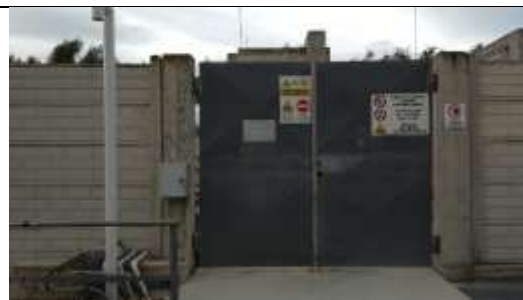
Il sopralluogo ha interessato 2 aree ATEX, ovvero aree in cui possono formarsi atmosfere esplosive. La prima area visitata è stata l'area gas metano

Figura 15 Zona ATEX

Figura 17 Zona ATEX

ove è stato constatato che lungo le condotte del metano risultano posizionati dei nasi elettronici in grado di rilevare possibili fuoriuscite accidentali del gas.

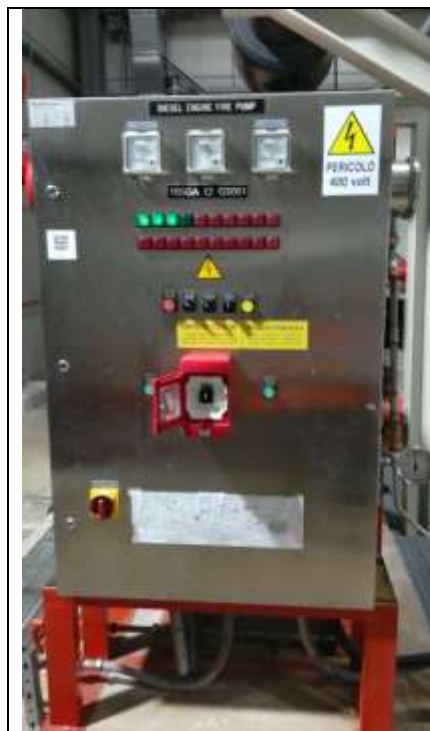
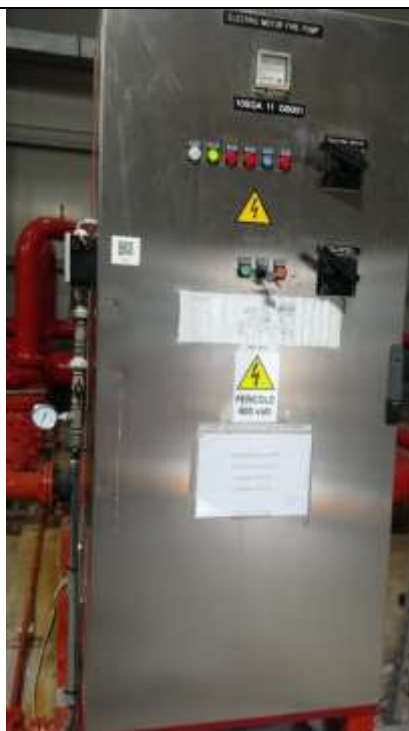
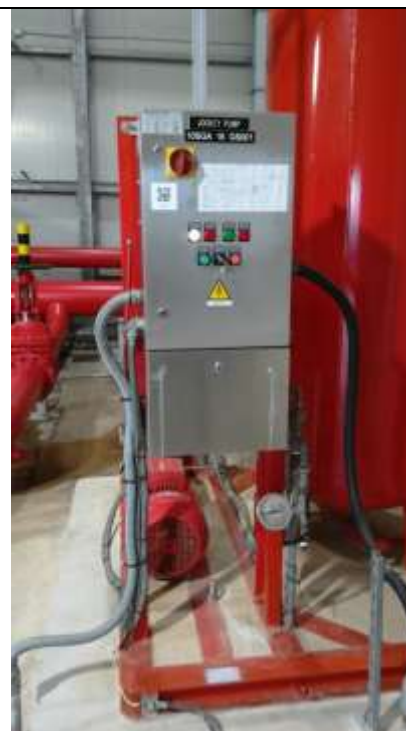
Il sopralluogo ha riguardato anche l'edificio antincendio con motopompa, elettropompa e Jockey pump ed il gruppo diesel di emergenza che, per quanto dichiarato dal gestore, dall'ultima ispezione (aprile 2018), non era mai stato attivato in emergenza.

Figura 18 Edificio Antincendio

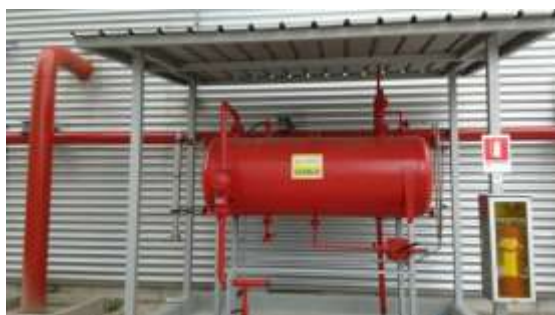
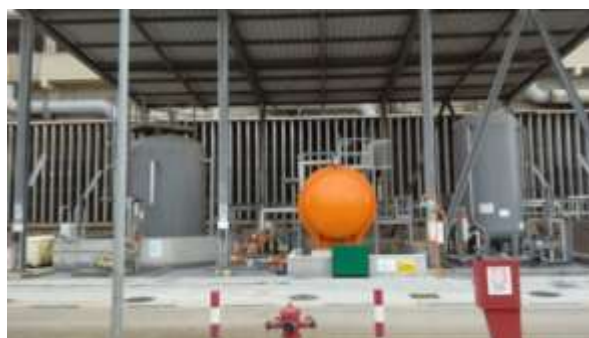
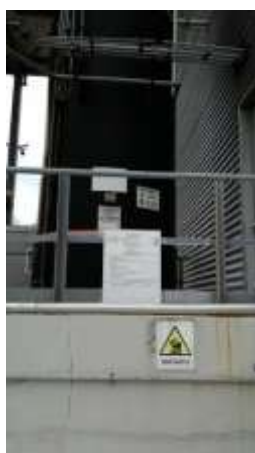
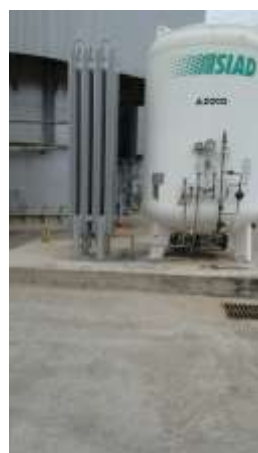
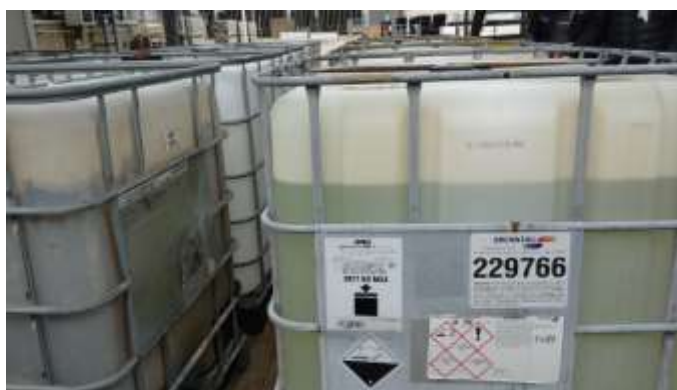
Le aree ove sono allocati i serbatoi fuori terra sono state oggetto di sopralluogo, riscontrando la rispondenza con quanto riportato nel PIC in termini di capacità, numero, materiali, presenza o meno di copertura, tipologia e stato dell'impermeabilizzazione, sostanze in essi contenute, non essendo intervenuta alcuna variazione di destinazione d'uso.

Figura 21 Chemicals

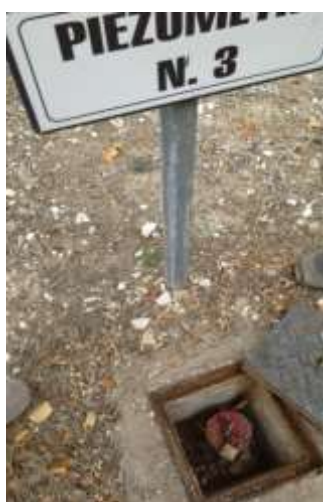
Gli 8 piezometri sono stati oggetto di sopralluogo; in particolare ne è stato controllato il boccapozzo e verificato che la testa dei piezometri risulta adeguatamente protetta con tappi, in alcuni casi chiusi con lucchetto.

Su ciascun piezometro, poi, sono risultati installati dei pozzetti di protezione.

Figura 26 pozzetto piezometrico 2
