<p><b>2.1.1. - PEDEMONTANA DELLE MARCHE</b> <b>Lotto funzionale del Sub lotto 2.1 - Tratto Fabriano - Matelica Nord</b></p> <p>Opere d'arte maggiori: Galleria Naturale Serre Applicazione classifica tecnica contro il pericolo di miscele grisuose Rapporto finale del Tecnico Specialista</p>	<p><b>SCALA:</b> ---</p> <p><b>DATA:</b> <b>Luglio 2020</b></p>
--	---

**GN 31 – GALLERIA NATURALE SERRE**

**APPLICAZIONE CLASSIFICA TECNICA CONTRO IL PERICOLO DI  
MISCELE GRISUTOSE**

**TERMINE SCAVO DELLA GALLERIA SERRE: RAPPORTO FINALE DEL  
TECNICO SPECIALISTA**

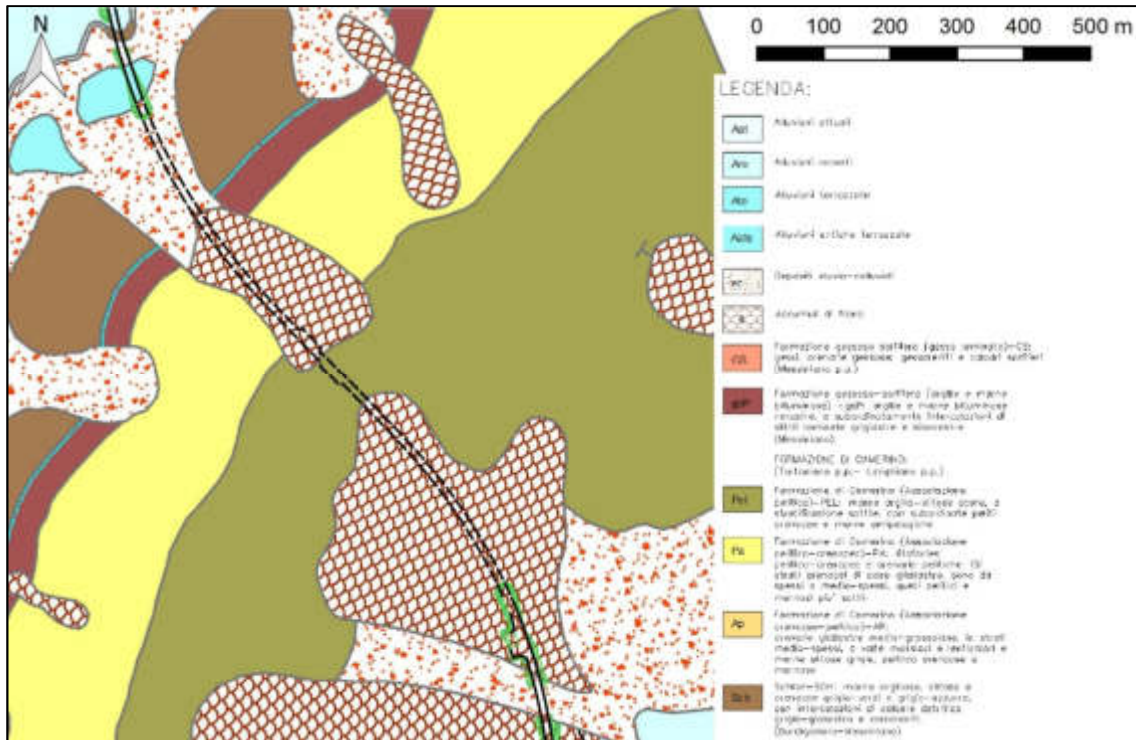
Figura 5. Carta degli affioramenti con indicazione del tracciato della galleria Serre (estratta da [1.3])

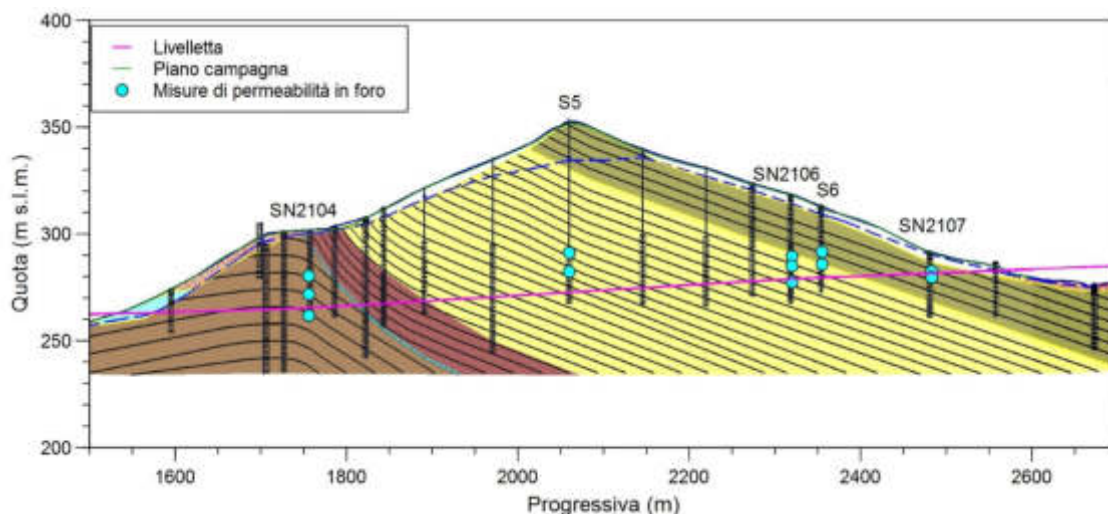
Figura 7. Misure di permeabilità in foro: ubicazione dei punti di campionamento (pallini ciano) rispetto alla quota della livelletta della galleria (linea continua magenta)

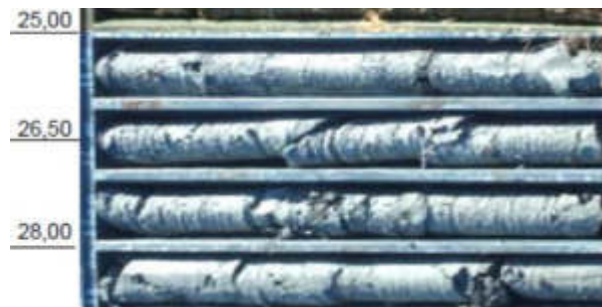
Figura 11. Foto del sondaggio SN2106: livello arenaceo intensamente fratturato a profondità compresa tra 25,0 e 29,0 m s.p.c.

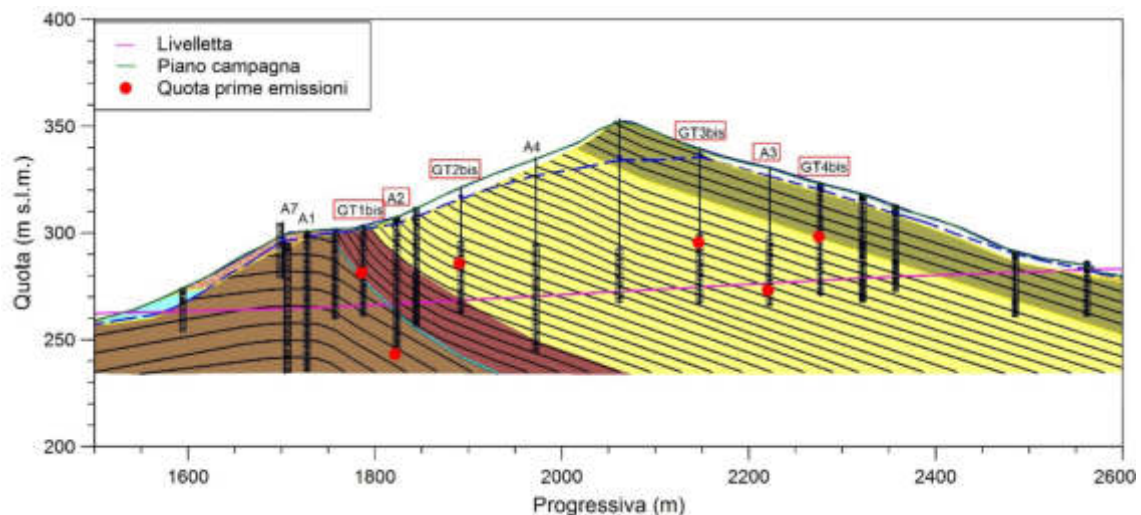
Figura 12. Confronto tra la quota della livelletta della galleria (linea magenta) e la profondità delle prime emissioni di metano registrate nei sondaggi (contrassegnati con rettangolo rosso) posti lungo il tracciato della galleria Serre, dove si è identificato la presenza di metano nei rilievi a boccaforo, in fase di perforazione. La linea tratteggiata blu indica il livello piezometrico.

In generale, non si può escludere la presenza di metano alla quota della galleria, dato che si sono avute emissioni anche alla quota della livelletta (Figura 12).

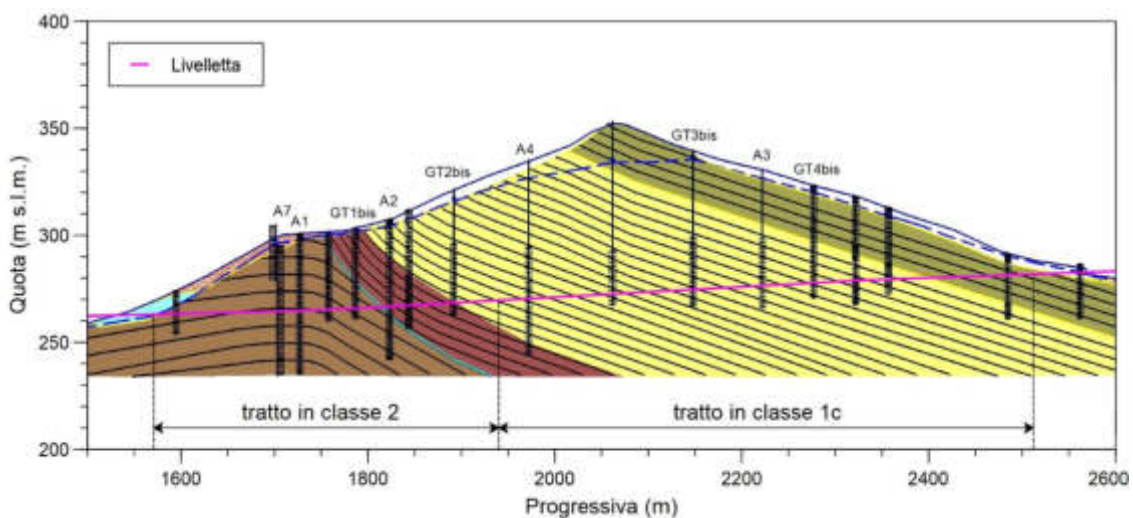
Figura 14. Classifica tecnica della Serre ante operam

- **Classe 2** nel tratto compreso tra la pk 1+570,90 (imbocco Nord) e la pk 1+940,00 circa;
- **Classe 1c** nel tratto compreso tra la pk 1+940,00 circa e la pk 2+512,00 (imbocco Sud).

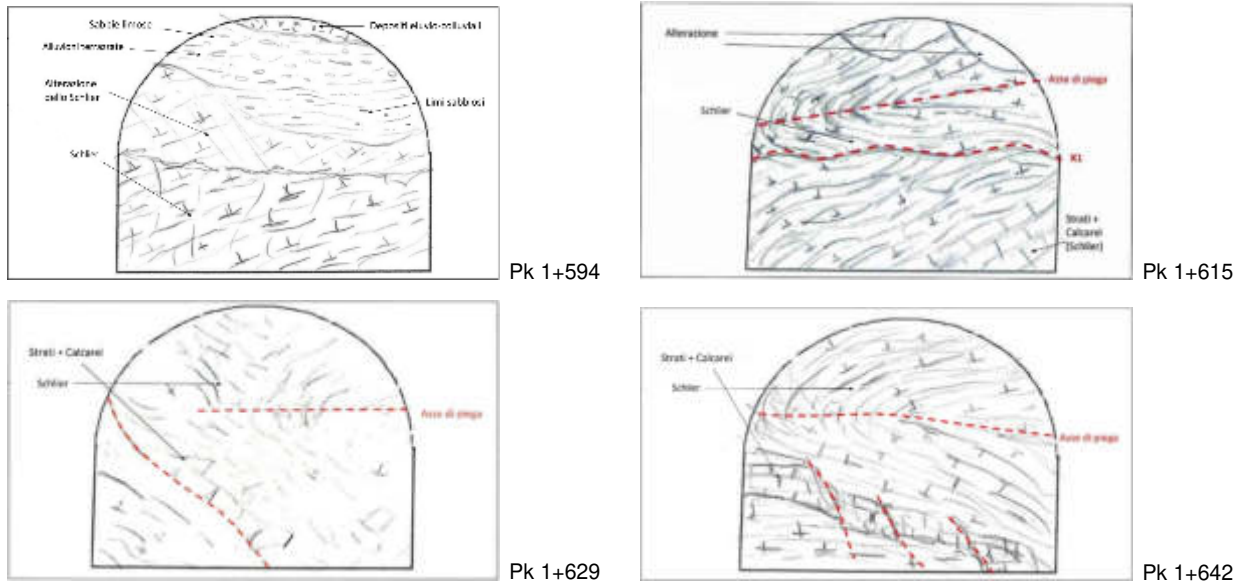
Figura 15. Rilievi geologico strutturali al fronte nel primo tratto di galleria in prossimità dell'imbocco Nord, che interessa la formazione dello Schlier. Rappresentazione pittorica delle litologie e delle discontinuità strutturali

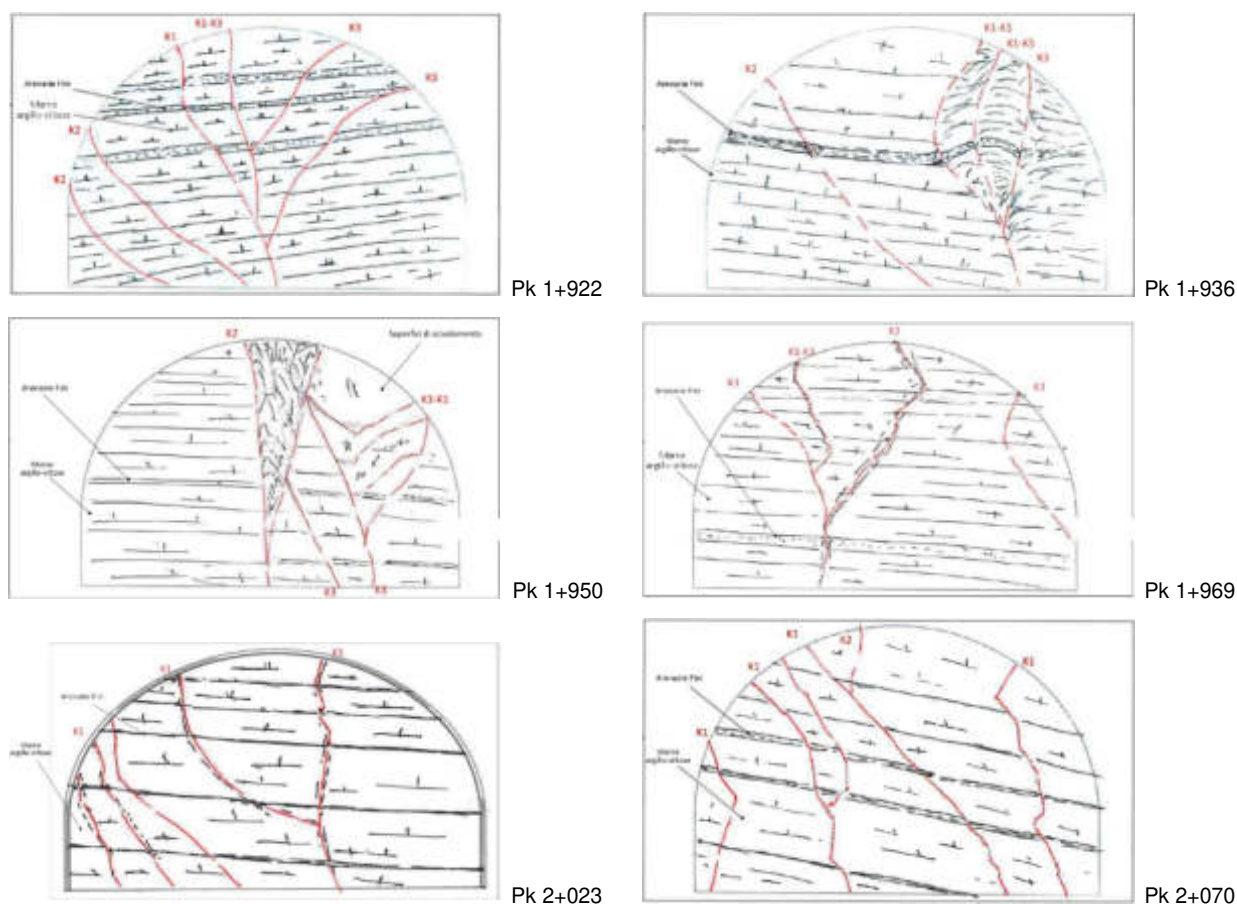
Figura 19. Rilievi geologici strutturali al fronte in cui è riconoscibile il sistema di lineazioni di frattura in regime transpressivo. Rappresentazione pittorica delle litologie e delle discontinuità strutturali

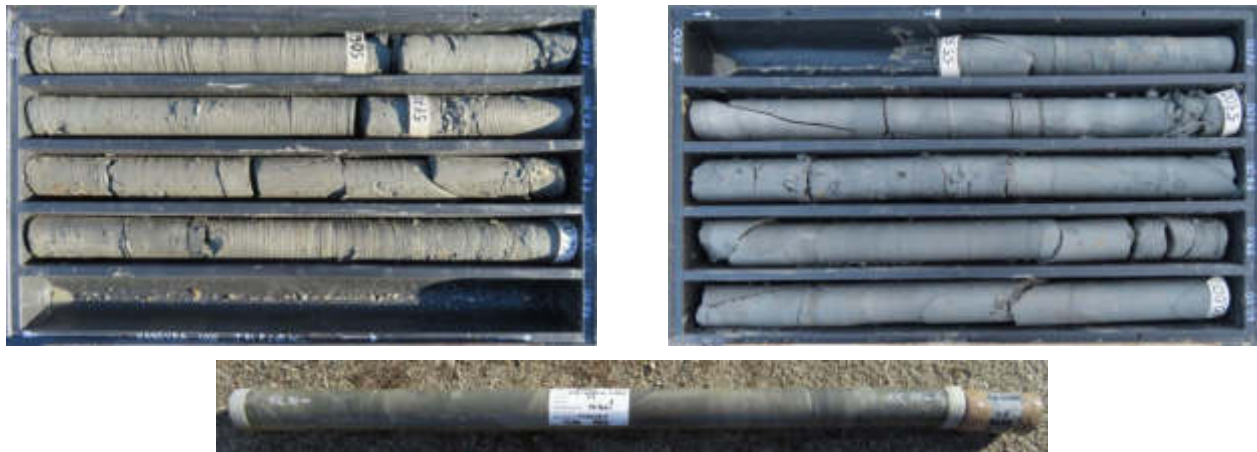
Figura 25. Carote del sondaggio S1, tratto da 55 a 60 m. In basso lo spezzone di carota da 54 a 55,5 m

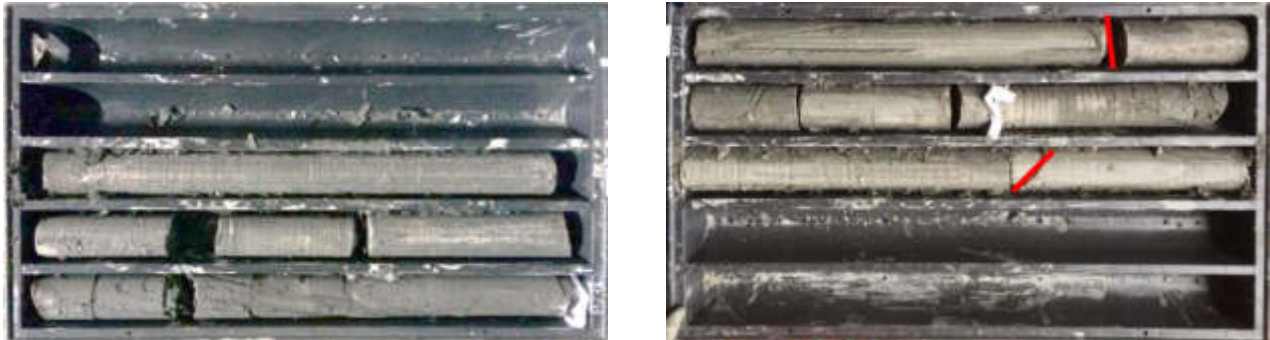
Figura 27. Carote dei sondaggi S1 (a sinistra, tratto compreso tra 15 e 18 m, dal basso verso l'alto) ed S2 (a destra, tratto compreso tra 15 e 18 m, dal basso verso l'alto)

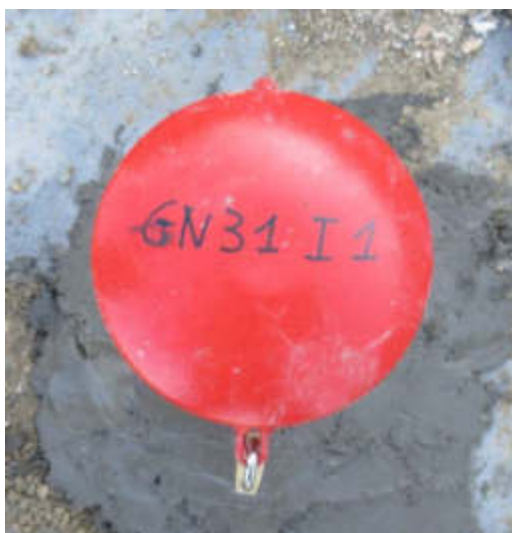
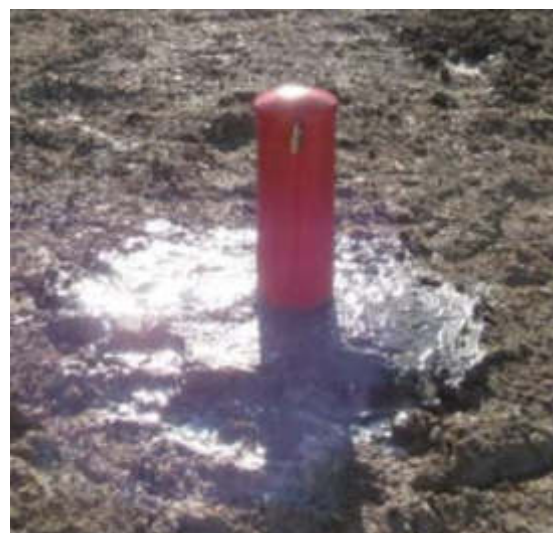
Figura 31. Inclinometri GN3111 (a sinistra) e GN3112 (a destra), realizzati in prossimità dell'imbocco Nord della galleria Serre

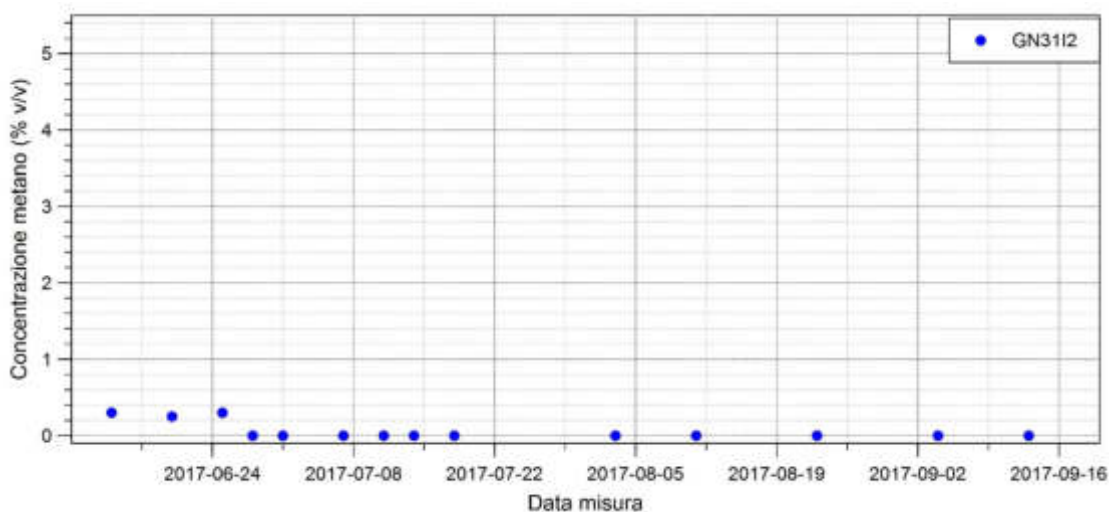
Figura 32. Emissioni di CH<sub>4</sub> misurate a boccaforo dell'inclinometro GN3112

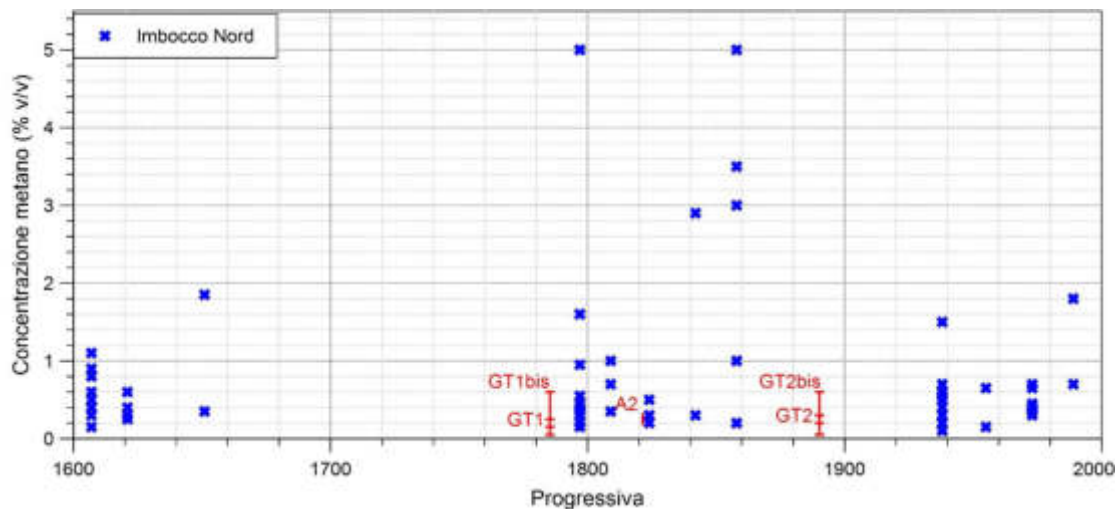
Figura 33. Emissioni di metano rilevate nei fori di consolidamento al fronte nel cantiere imbocco Nord. Sono rappresentati (con linea rossa) gli intervalli di valori di concentrazione registrati nei rilievi a boccaforo dei sondaggi ante operam.

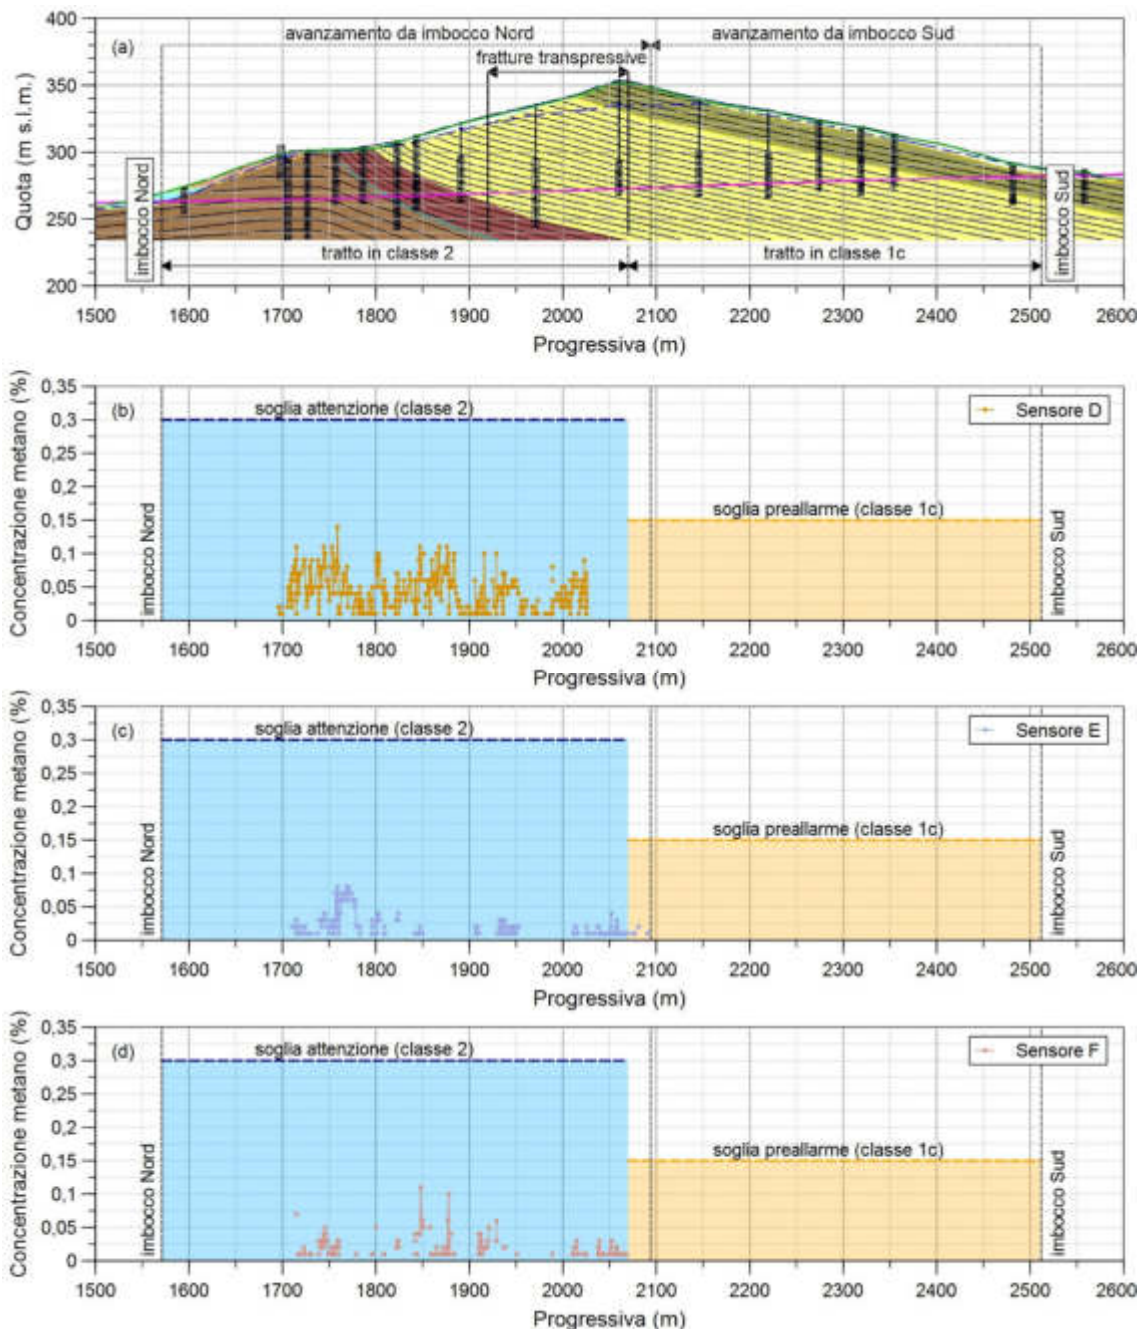
Figura 49. Concentrazioni massime di metano rilevate durante lo scavo della Serre dai sensori D, E ed F (quest'ultimo presente solo nel cantiere imbocco Nord) del sistema automatico (cfr. Figura 28 e Figura 29). Le concentrazioni sono riferite alla progressiva del fronte di scavo.
