ASSE VIARIO MARCHE – UMBRIA E QUADRILATERO DI PENETRAZIONE INTERNA MAXI LOTTO 2

LAVORI DI COMPLETAMENTO DELLA DIRETTRICE PERUGIA ANCONA:
SS. 318 DI “VALFABBRICA”. TRATTO PIANELLO – VALFABBRICA
SS. 76 “VAL D’ESINO”. TRATTI FOSSATO VICO – CANCELLI E ALBACINA – SERRA SAN QUIRICO
“PEDEMONTANA DELLE MARCHE”, TRATTO FABRIANO – MUCCIA – SFERZIA

PERIZIA VARIANTE

<p>2.1.2 PEDEMONTANA DELLE MARCHE</p> <p>Secondo stralcio funzionale: Matelica Nord – Matelica sud/Castelraimondo nord</p> <p>Nota vegetazione protetta a margine perizia di varianti</p>	<p><i>SCALA:</i></p> <p style="text-align: center;">-</p> <p><i>DATA:</i></p> <p style="text-align: center;">Giugno 2020</p>
---	--

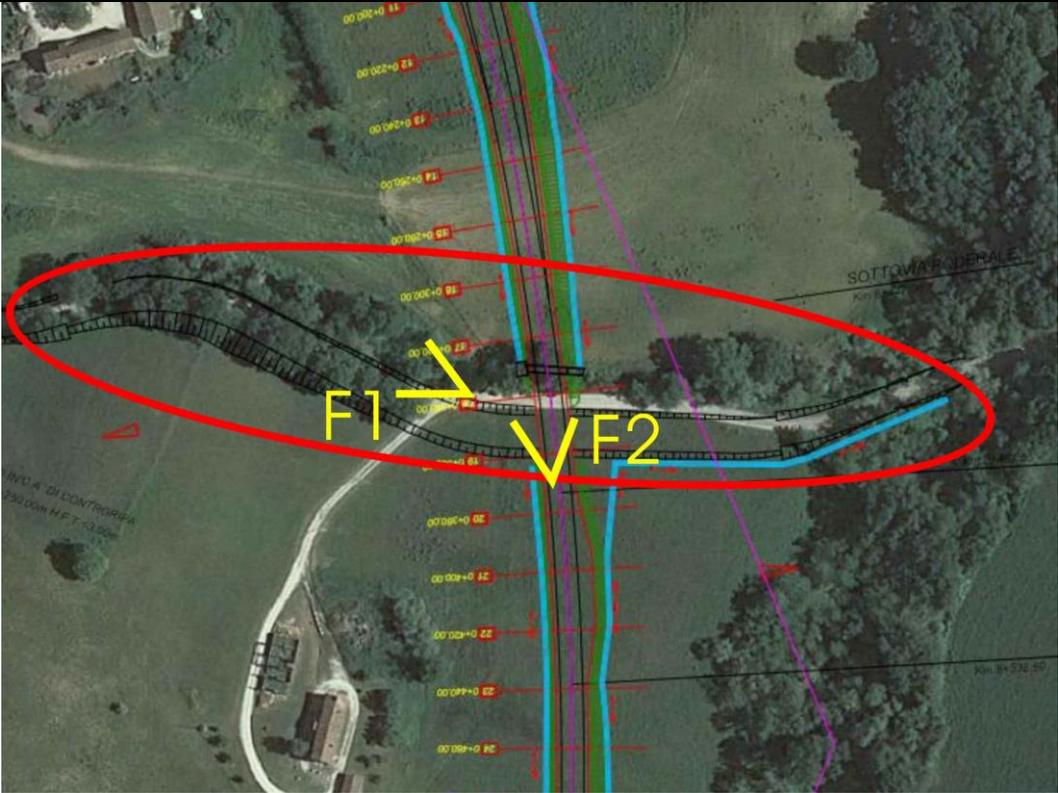
PUNTO 1 VARIANTE 1	DAL KM 0+320 AL KM 0+380 SOTTOVIA PEDONALE, MURO IN CALCESTRUZZO, LOC. PAGLIANETTO

Formazioni vegetazionali interferenti con l'opera e punti fotografici		
COMUNE	Matelica	
Dati Catastali	Foglio 40	Particella/e 18, 22, 28, 111, 114, 231
DESCRIZIONE DELLA VEGETAZIONE ATTUALE	Questo punto si trova in un contesto agrario a prevalenza di seminativi a rotazione. Nel paesaggio vegetale si osservano elementi diffusi come filari, siepi, gruppi, elementi arborei isolati. Presenza di vegetazione igrofila a salice bianco, pioppo nero e olmo campestre del Fosso di Pagliano.

DESCRIZIONE DEGLI ELEMENTI VEGETALI INTERESSATI DALLE OPERE IN PROGETTO	L'area di progetto interessa una strada secondaria di campagna, con scarpate vegetate con esemplari di roverella ai lati. L'opera relativa al muro in calcestruzzo (su strada esistente secondaria) interferisce con numerosi esemplari arborei prevalentemente di roverella, con olmo, robinia, mentre il tracciato e il sottovia pedonale ne interessano solamente alcuni.		
specie e formazioni vegetali protette ai sensi della L. R. 6/2005 e ss.mm.ii.			
<u>FILARE</u>	Specie singola protetta		
	n° totale 18 Esemplari singoli protetti		
	Area della muro in calcestruzzo Direzione Matelica lato sud	Area della muro in calcestruzzo Direzione Matelica lato nord	Diametro (cm)
	Roverella		60*
	Pioppo bianco		70
	Pioppo bianco		45
	Roverella		65*
	Roverella		30
	Roverella		80*
	Olmo campestre		35
		Roverella	60*
		Roverella	70*
		Roverella	45
		Roverella	69*

Roverella	50
		Roverella	45
		Roverella	35
		Roverella	75*
	Roverella	35	
	Area sottovia pedonale		
	Roverella	90*	
	Roverella	75*	
Possibilità alternative all'abbattimento	-		
Note	* esemplare secolare Presenza di diversi esemplari di roverella secolari di notevole interesse naturalistico e paesaggistico. Verificare la possibilità di salvaguardare alcune querce.		
Foto

- Punto 1 (variante 1)
- Punto 8 (variante 3)
- Punto 33 e 34 (variante 6)

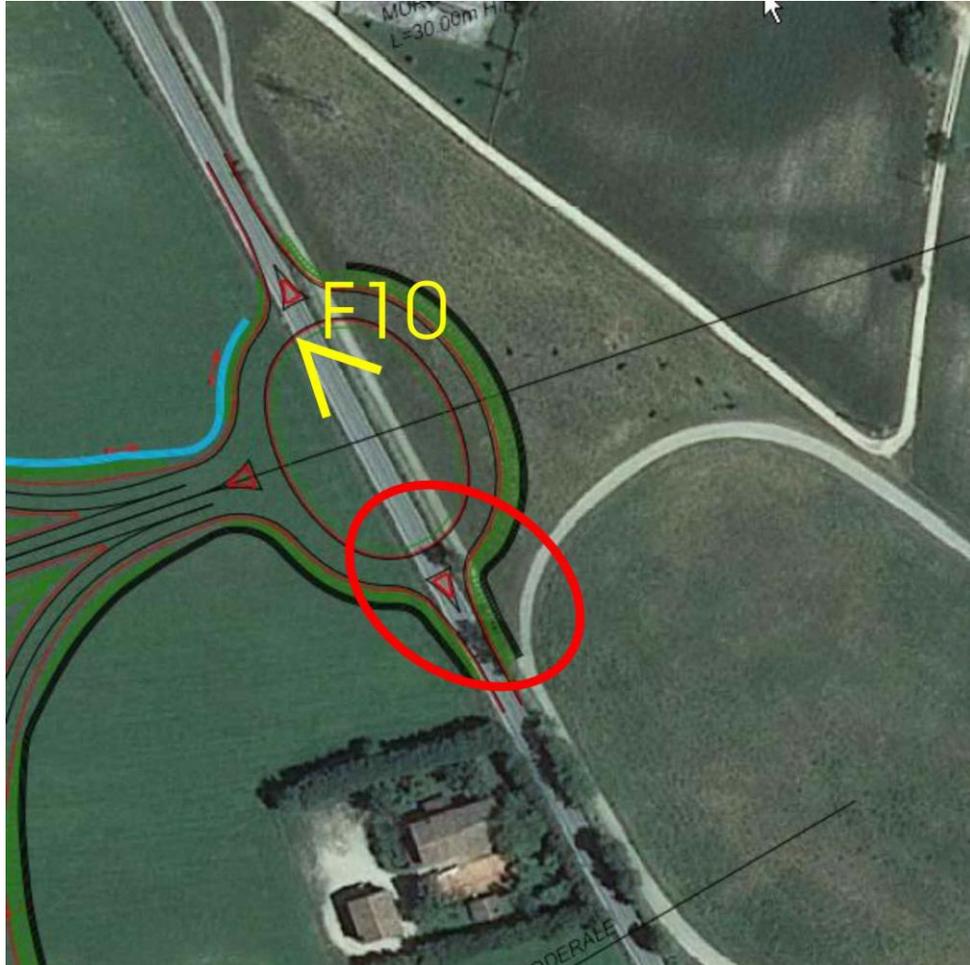
Punto 8 VARIANTE 3	Km 3+780 Tracciato (Svincolo Matelica Ovest/Esanatoglia), immissione su strada (S.P. n° 71 Matelica – Esanatoglia) (Loc. vicinanze C. Brecce)
-----------------------	---

Formazioni vegetazionali interferenti con l'opera e punti fotografici

comune	Matelica	
Dati Catastali	Foglio 61	Particella/e 238
descrizione della vegetazione attuale	Ambiente agrario, con fossi minori, e impluvi interpoderali con fasce di vegetazione di carattere igrofilo, più o meno dense, sulle sponde. Presenti esemplari arborei isolati.	
descrizione degli elementi vegetali interessati dalle opere in progetto	Il tracciato in progetto, intercetta un esemplare arboreo isolato di olmo campestre ai lati della strada (S.P. 71 Matelica-Esanatoglia) in corrispondenza della rotatoria.	
specie e formazioni vegetali protette ai sensi della L. R. 6/2005 e ss.mm.ii.

<u>ESEMPLARE SINGOLO</u>	Specie singola protetta	Diametro (cm)
	n° totale 1 esemplari singoli protetti	
Possibilità alternative all'abbattimento	-	
Note	-	
Foto

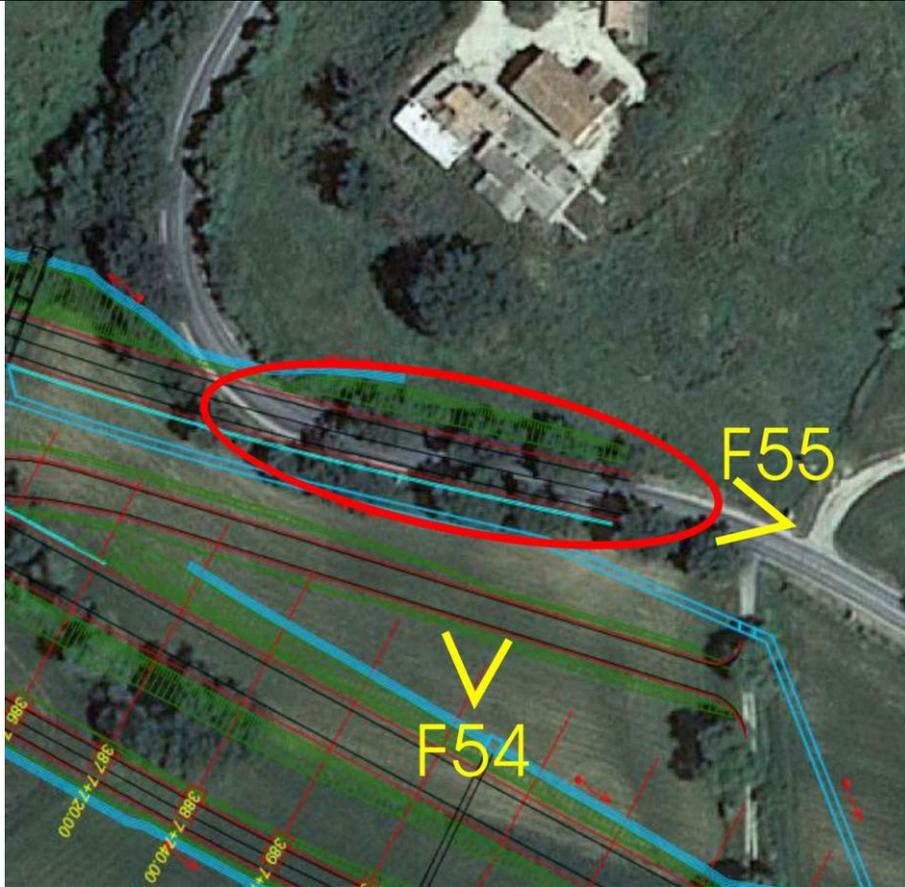
Punto 33 VARIANTE 6	Dal Km 7+720 al km 7+800 Tracciato adeguamento viabilità S.S. 256: avvicinamento allo svincolo Matelica sud
------------------------	--

Formazioni vegetazionali interferenti con l'opera e punti fotografici

comune	Matelica	
Dati Catastali	Foglio 83	Particella/e 11
descrizione della vegetazione attuale	Questo punto si trova in un contesto agrario di notevole valore ambientale e paesaggistico con prevalenza di seminativi a rotazione. Nel paesaggio vegetale presenti elementi diffusi come filari, siepi, gruppi, elementi arborei isolati.	
descrizione degli elementi vegetali interessati dalle opere in progetto	Il tracciato interferisce con un filare di roverella presente sulla scarpata della strada statale esistente. Il filare viene descritto suddividendolo in lato nord e lato sud.	
specie e formazioni vegetali protette ai sensi della L. R. 6/2005 e ss.mm.ii.		
	Specie singola protetta n° totale 20 Esemplari singoli protetti

FILARE	Filare lato sud	Diametro (cm)	Filare lato nord	Diametro (cm)	
	Roverella	42	Roverella	48	
	Roverella	51	Roverella	64*	
	Roverella	45	Roverella	45	
	Roverella	21	Roverella	33	
	Roverella	58	Roverella	50	
	Roverella	29	Roverella	36	
	Roverella	37	Roverella	27	
	Roverella	31	Roverella	39	
	Roverella	51	Roverella	43	
			Roverella	50	
		Roverella	45		
Possibilità alternative all'abbattimento	-				
Note	-*esemplare secolare				
Foto

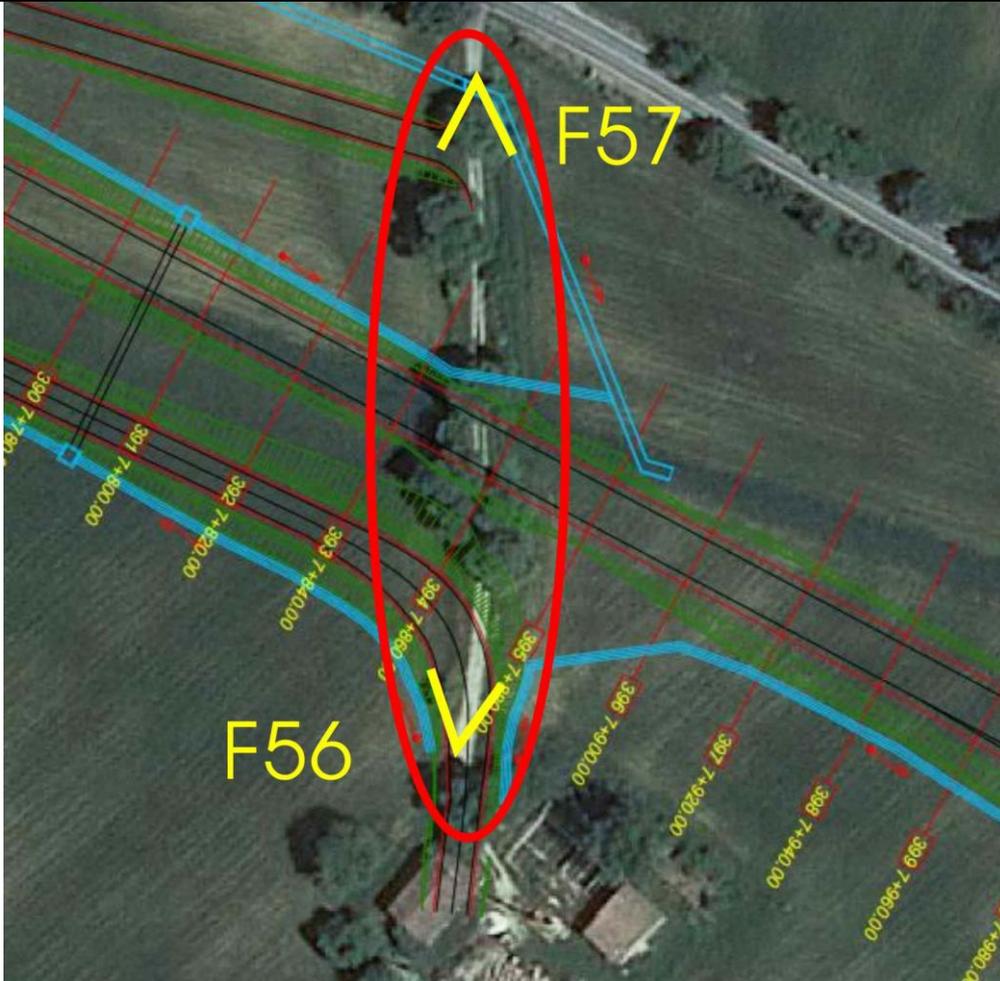
Punto 34 VARIANTE 6	Dal Km 7+820 al km 7+880 Tracciato adeguamento viabilità
------------------------	---

Formazioni vegetazionali interferenti con l'opera e punti fotografici

comune	Matelica	
Dati Catastali	Foglio 83	Particella/e 11, 13
descrizione della vegetazione attuale	Questo punto si trova in un contesto agrario di notevole valore ambientale e paesaggistico con prevalenza di seminativi a rotazione. Nel paesaggio vegetale presenti elementi diffusi come filari, siepi, gruppi, elementi arborei isolati.

descrizione degli elementi vegetali interessati dalle opere in progetto	Il tracciato interferisce con un filare di olmo siberiano	
specie e formazioni vegetali protette ai sensi della L. R. 6/2005 e ss.mm.ii.		
FILARE	Specie singola *	Diametro (cm)
	Olmo siberiano	68
	Olmo bianco	26
	Olmo siberiano	40
	Olmo siberiano	54
	Olmo siberiano	63
	Olmo siberiano	64
Possibilità alternative all'abbattimento	-	
Note	*La descrizione e la dimensione degli esemplari di olmo siberiano e di olmo bianco è stata indicata anche se non si tratta di specie protette ai sensi della L.R. 6/2005, per il valore paesaggistico complessivo che il filare riveste.	
Foto

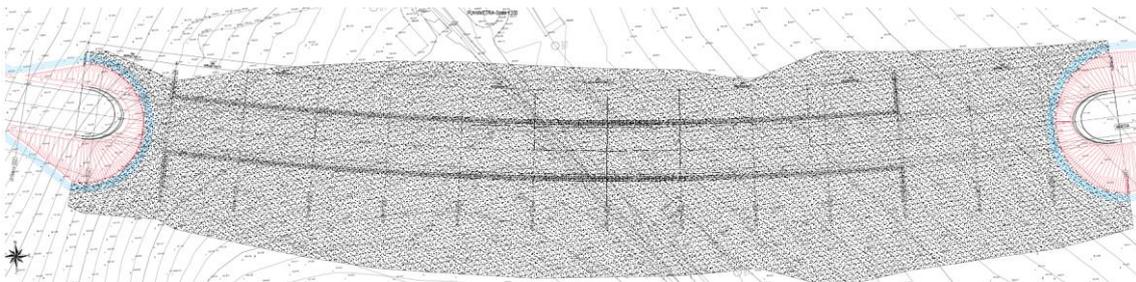
Galleria Artificiale Mistranello - Stralcio Planimetrico

- Il progetto in emissione novembre 2016 prevedeva una GN Mistrianello costituita da un tratto in artificiale e un contiguo tratto in naturale per L complessivi pari a m 984 circa. Dal febbraio 2017 e fino a maggio 2018 per le diverse emissioni è stata sempre prevista una galleria artificiale GA Mistrianello.
- Le progressive della galleria naturale del 2016 sono:
 - da 4+418 a 4+960 tratto in GA e 4+960 a 5+402 tratto in GN (i tratti sono in continuità)
- Le progressive della galleria artificiale del 2017 sono:

- 4+996 a 5+280
- In sintesi il tratto in GA della precedente GN del 2016 si è trasformato in tratto all'aperto e il tratto in GN si è trasformato in tratto GA

Il documento L073 212 E 18 MA0000 REL 02 C individuava interferenza alla pk 4+920, 4+960, 5+540, 5+600 con cui si interferiva prima nel 2016 perché coincidenti con il tratto in artificiale dell'opera e coesistono oggi perché incidenti sul tratto all'aperto, mentre lo scavo di oggi della sezione in GA ha interferenza con vegetazione protetta anche alla progressiva 5+120 dove il tracciato intercetta una viabilità a cui margini sono evidenziati alberature di roverella; la sezione incidente di scavo intercetta tale viabilità per circa ml 80, le essenze da espiantere sono nel numero di circa **15 esemplari**, la restante area di scavo a sezione aperta dell'opera GA interessa aree libere a coltivo.

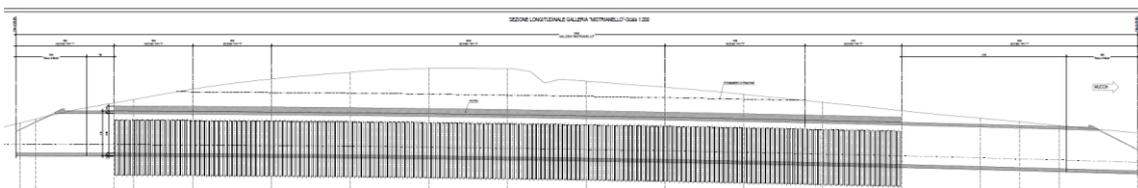
Galleria Artificiale Mistranello – Profilo longitudinale

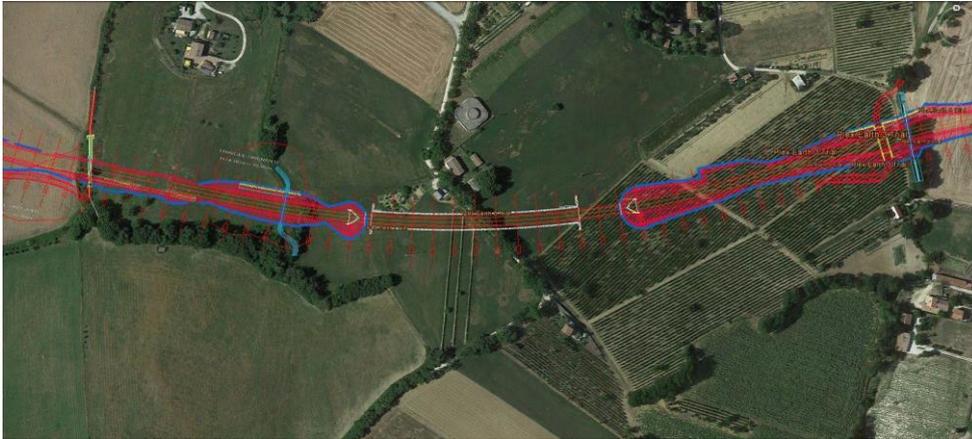
L'inserimento della galleria GA Mistranello e i tratti all'aperto

Quindi i tratti di vegetazione interferita intercettati dagli scavi si estendono con la variante anche sul precedente tratto in naturale.

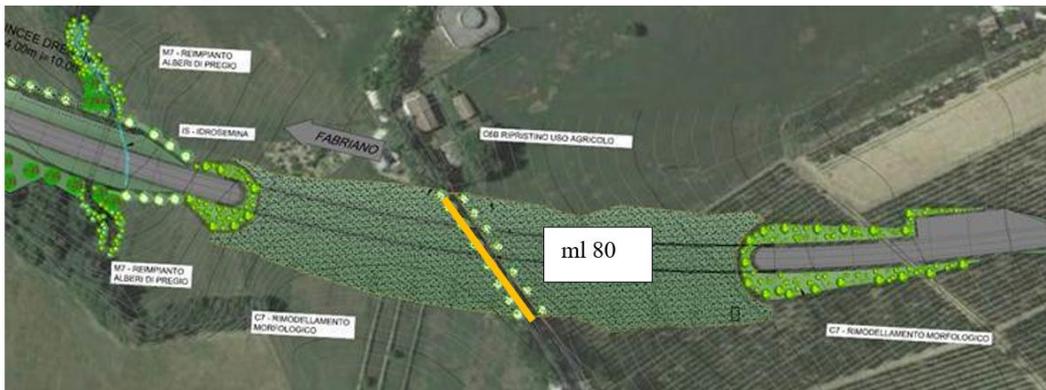
Tratto incidente della GA Mistranello

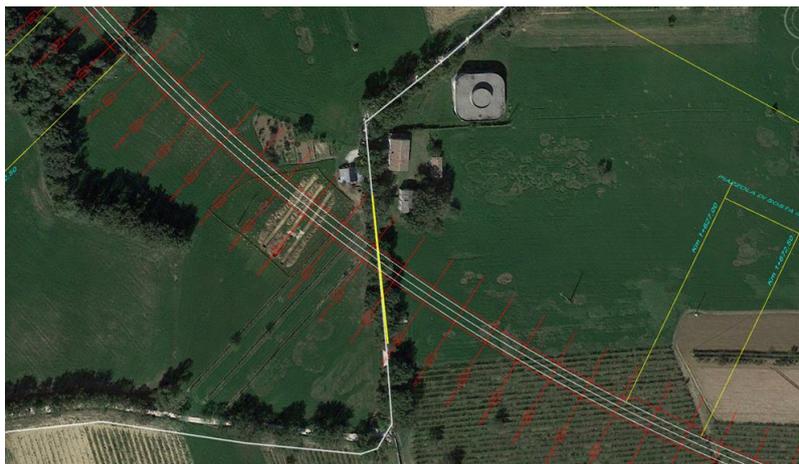
Viabilità interferita e vegetazione protetta
