ASSE VIARIO MARCHE – UMBRIA E QUADRILATERO DI PENETRAZIONE INTERNA MAXI LOTTO 2

**INDIVIDUAZIONE, CARATTERIZZAZIONE E CARTOGRAFIA DELLA VEGETAZIONE
 PROTETTA E COMPENSAZIONE AMBIENTALE AI SENSI DELLA L.R. 6/2005 E SS.MM.II.**

INDAGINE SPECIALISTICA A SUPPORTO DEL PROGETTO

**“PEDEMONTANA DELLE MARCHE” – RELATIVAMENTE AL TRATTO DEL 3° STRALCIO FUNZIONALE:
 CASTELRAIMONDO NORD - CASTELRAIMONDO SUD E 4° STRALCIO FUNZIONALE: CASTELRAIMONDO SUD
 - INNESTO S.S.77 A MUCCIA- PARTE AMBIENTALE-VEGETAZIONE**

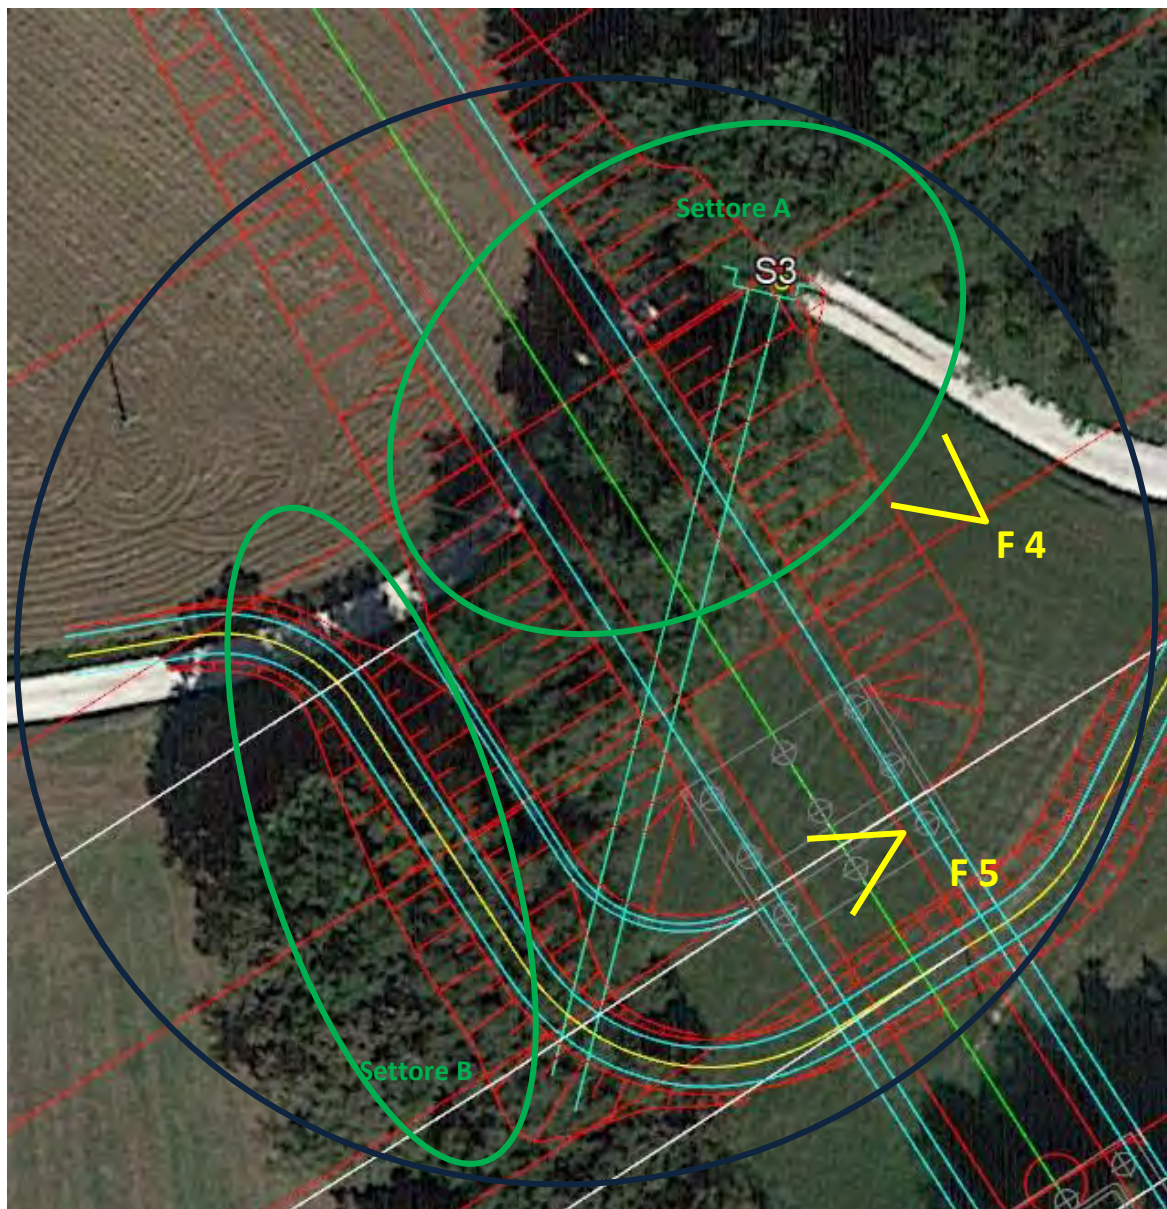
Tracciato in progetto su foto satellitare da Google Earth: In blu l'area indagata del sito **S3**. In verde i settori con vegetazione interferita indagata. In giallo i punti fotografici

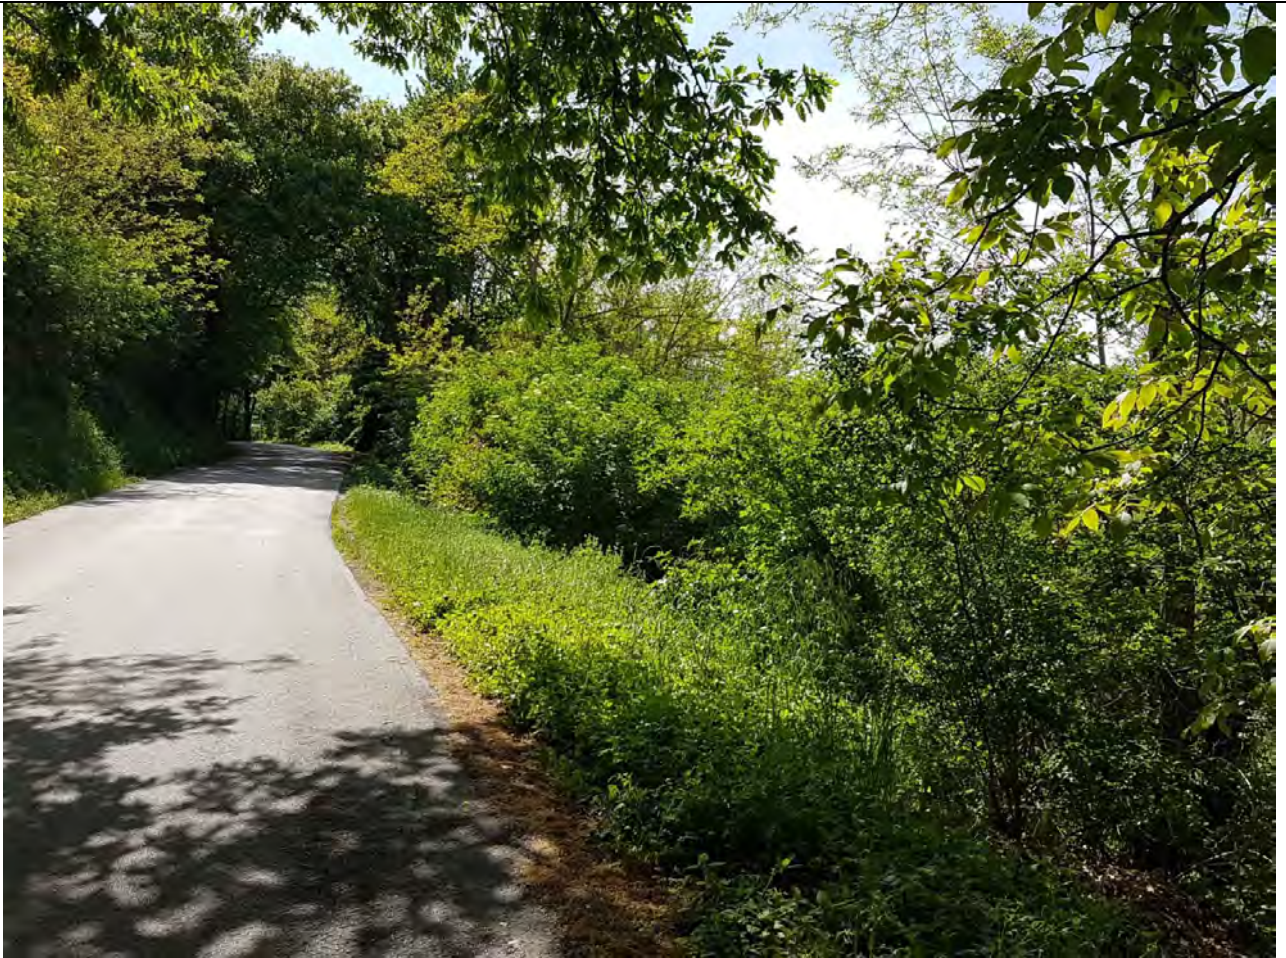
Foto 25 - Tratto di siepe sulla destra, interferita dal tracciato

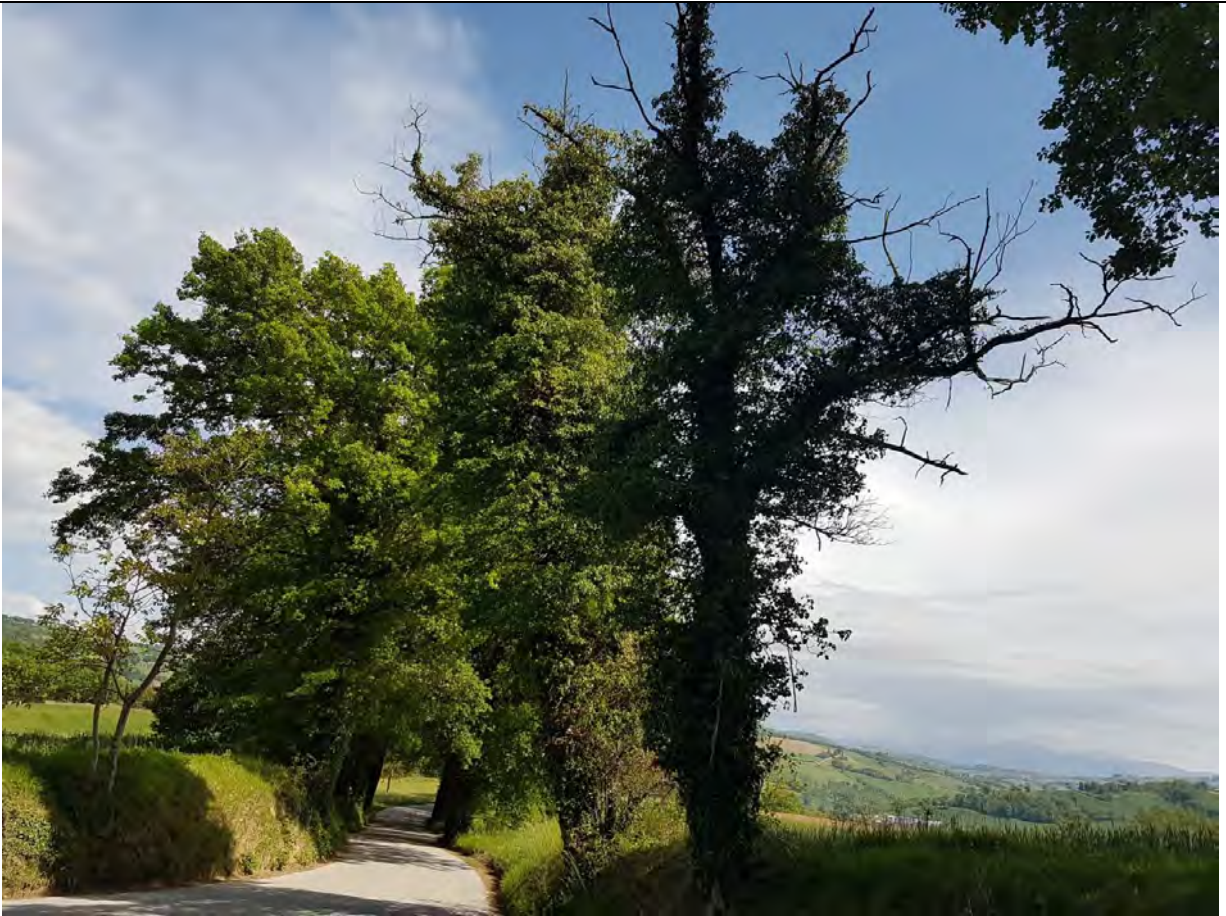
Foto 26 - Vista sui due esemplari morti di roverella (i primi due a destra)

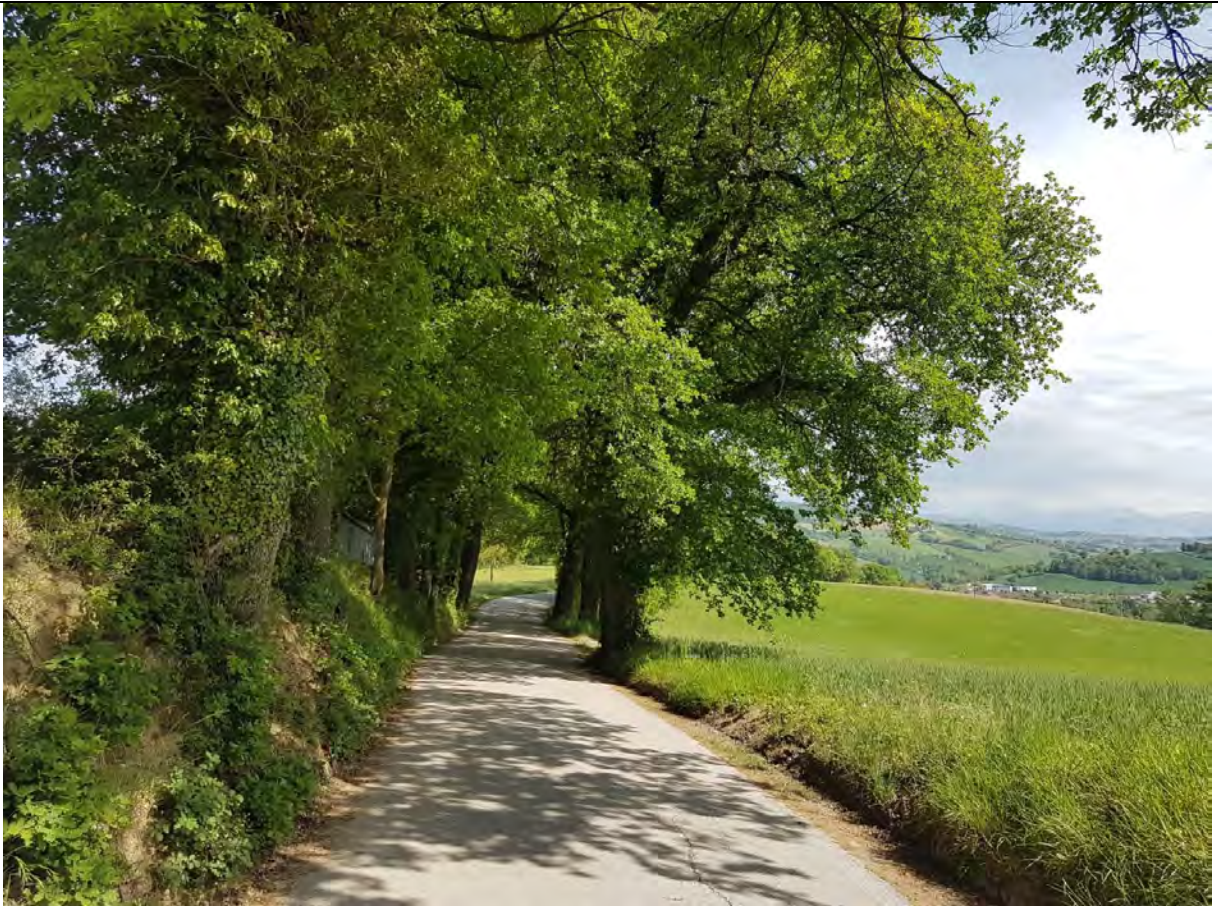
Foto 27 - Strada per Torre del Parco, poco dopo l'incrocio da Via Monte Gemmo, con esemplari di roverelle a sinistra e a destra su scarpata e bordo stradale

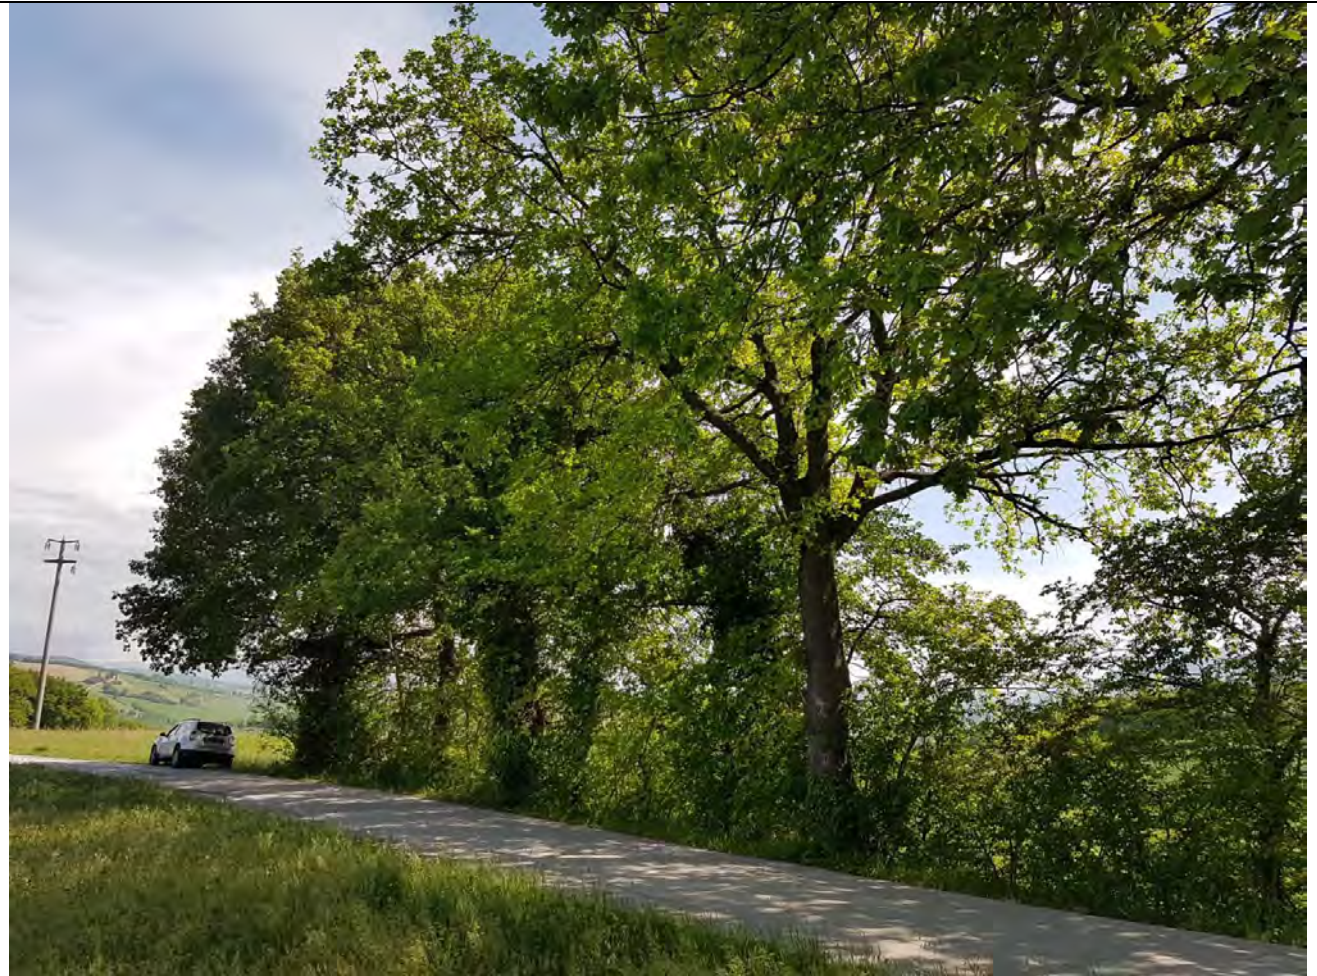
Foto 28 -Filare su scarpata, alla destra della strada per Torre del Parco.

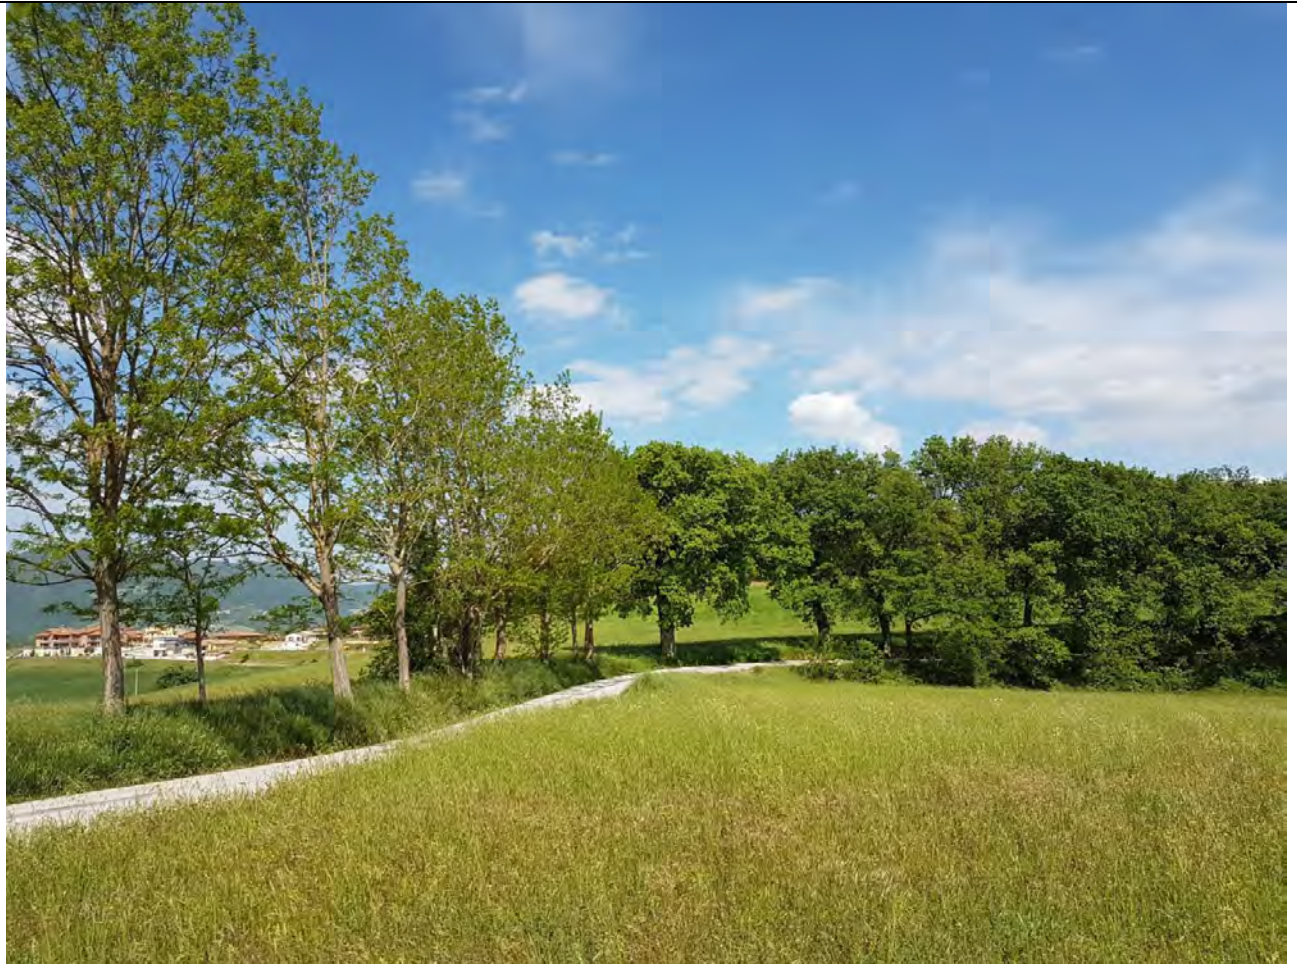
Foto 29 - Filare di robinia a sinistra, e sullo sfondo esemplari di roverella secolari interferiti (sulla scarpata sinistra).

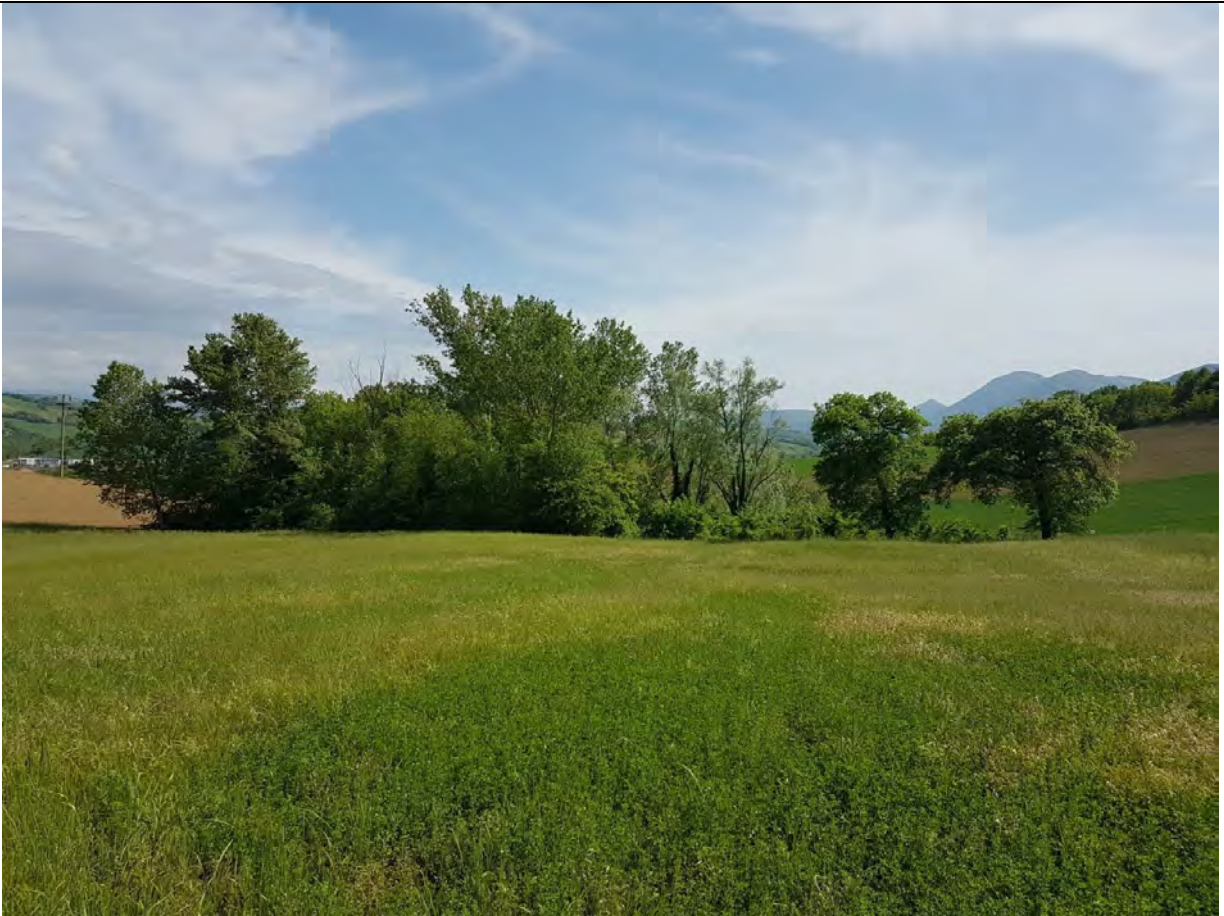
Foto 30 – Vista dal Sito dal seminativo, a destra i 2 esemplari di roverella, a sinistra il bosco igrofilo

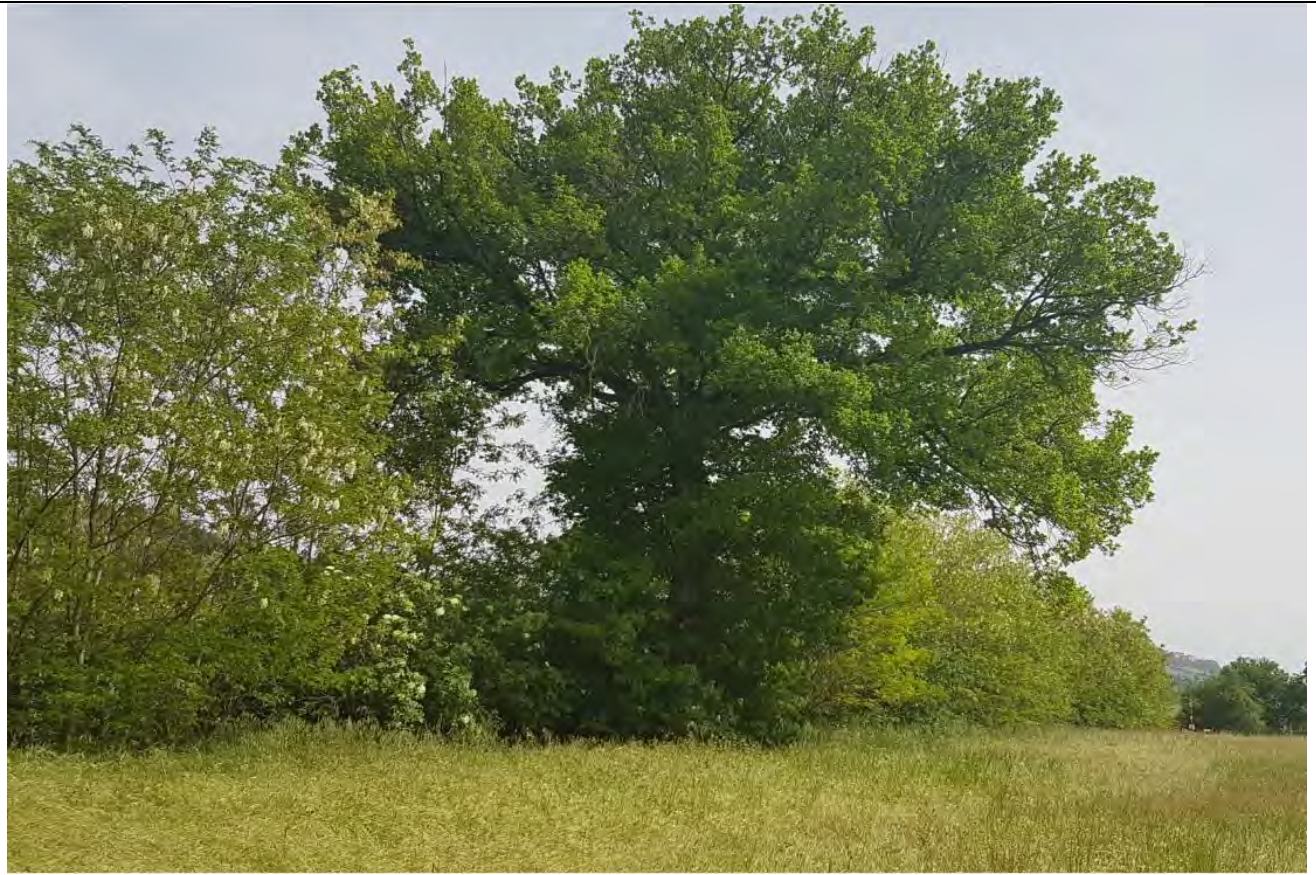
Foto 51 - Esempio di roverella da 110 cm

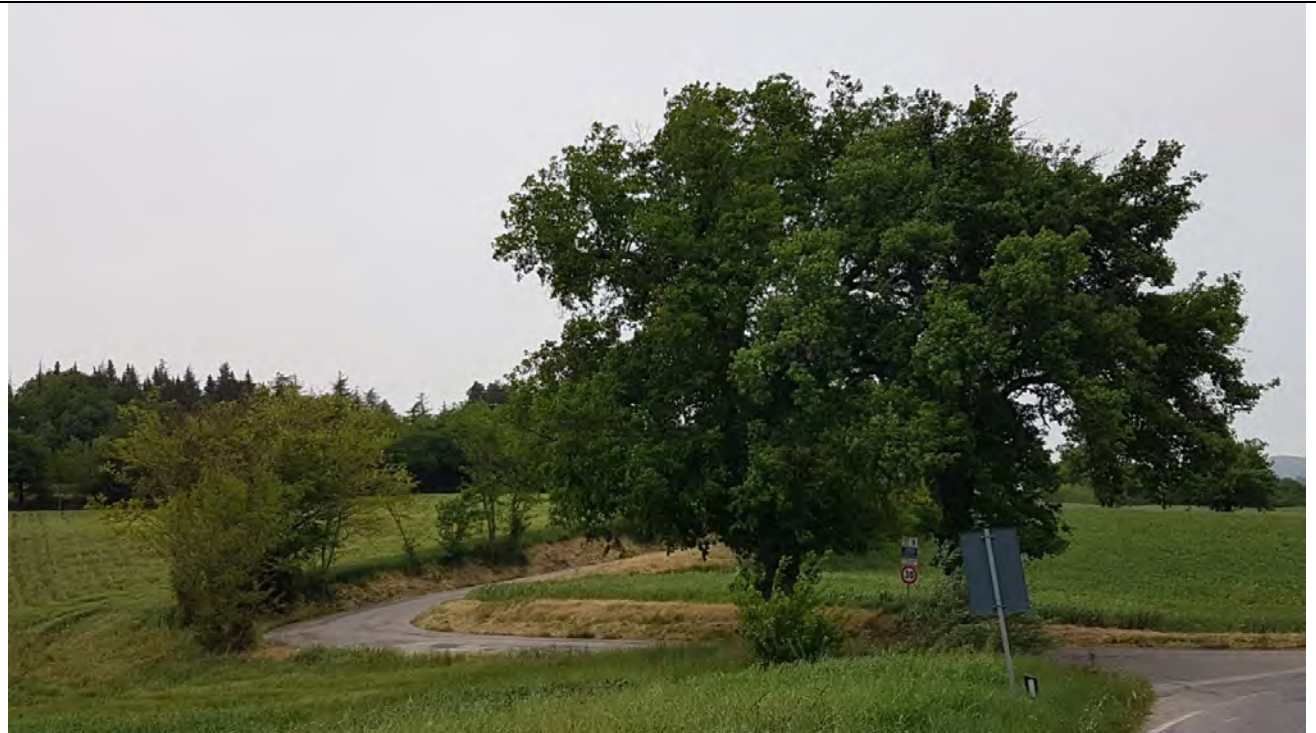
Foto 68 - Visione panoramica del sito 32, con il filare interferito a sinistra, (le roverelle a destra sono state trattate nel Sito 31)
