CONTROLLO E MONITORAGGIO DELLO STATO DI SALUTE DELLA VEGETAZIONE PRESSO LO STABILIMENTO ISAB – COMPLESSO IGCC SP ex S.S. 114, km 144 – 146 96010 - Priolo Gargallo (SR)

CAMPAGNA 2019

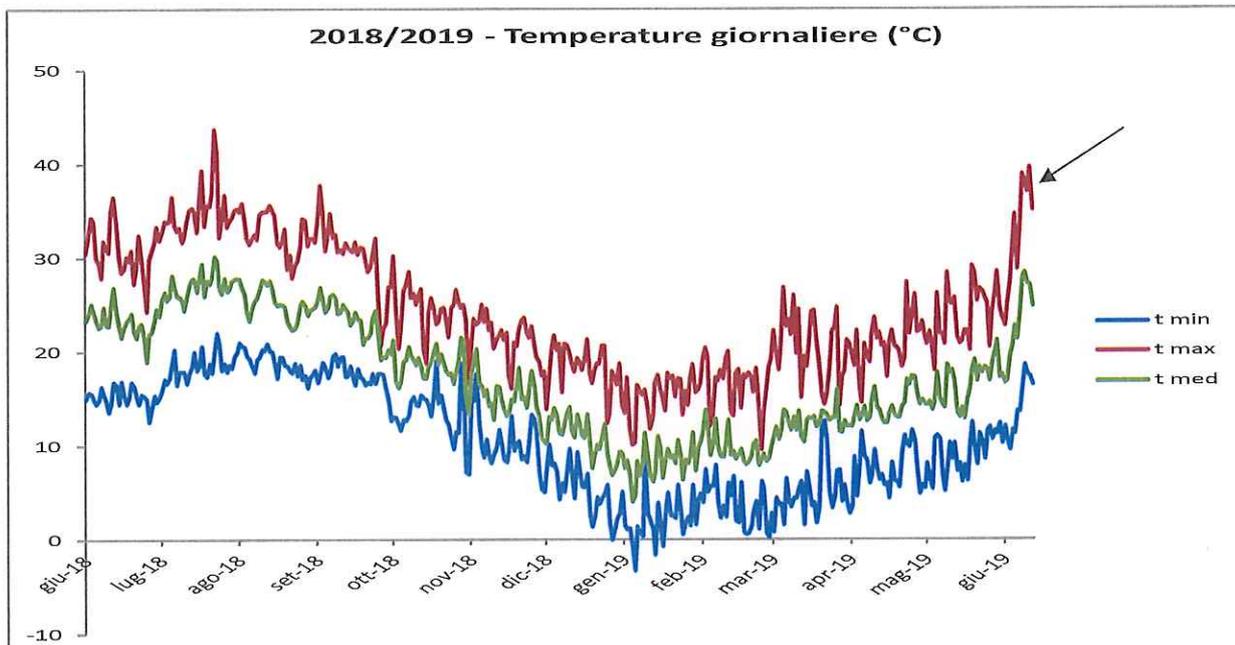
Fig. 1 – Media delle temperature minime, massime e medie giornaliere periodo 2018 -2019 antecedente l'indagine (°C) – Stazione climatica di Siracusa – Fonte dati SIAS (Servizio Agrometeorologico Siciliano)

Per quanto riguarda gli estremi termici non si sono avute temperature particolarmente rigide, anche se in qualche caso si è scesi sotto i 0° C, le temperature sono state comunque mediamente inferiori a quelle della campagna precedente, il periodo freddo autunno-vernino si è traslato verso la primavera dando luogo a delle condizioni favorevoli all'instaurarsi delle gelate primaverili che tuttavia per la specifica esposizione del sito non hanno dato luogo a danni da gelate rilevati ex post al momento dell'indagine. Le temperature massime invece si sono dimostrate particolarmente alte nella settimana precedente l'indagine incluso il giorno di campionamento (Fig. 1 freccia in alto a destra).

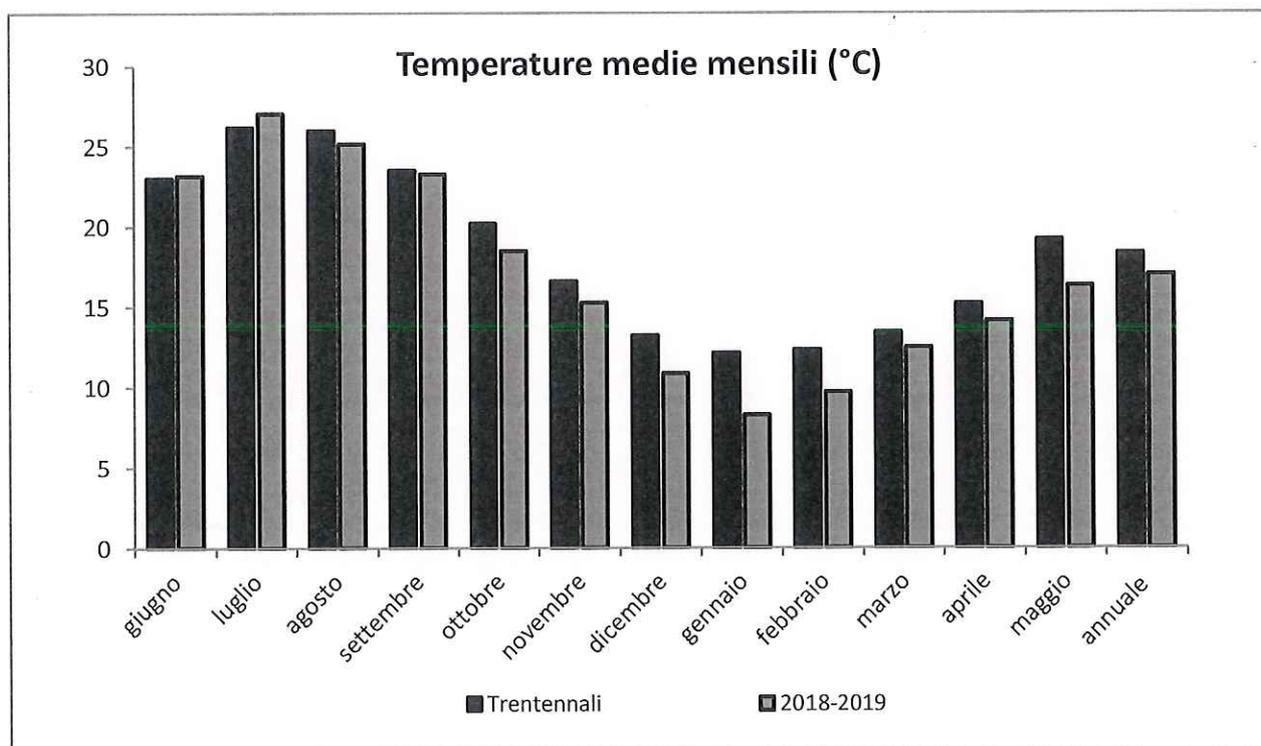
Fig. 2 – Media mensile e annuale delle temperature medie trentennali e del periodo 2018 - 2019 (°C) – Stazione climatica di Siracusa – Fonte dati SIAS (Servizio Agrometeorologico Siciliano)

Dalla comparazione dei dati trentennali, che caratterizzano il clima medio della zona, con quelli relativi al periodo precedente l'indagine, è emerso che la temperatura media tra giugno 2018 e giugno 2019 (17,06 °C) è stata inferiore di quasi un grado rispetto al dato trentennale (Figg. 1 e 2).

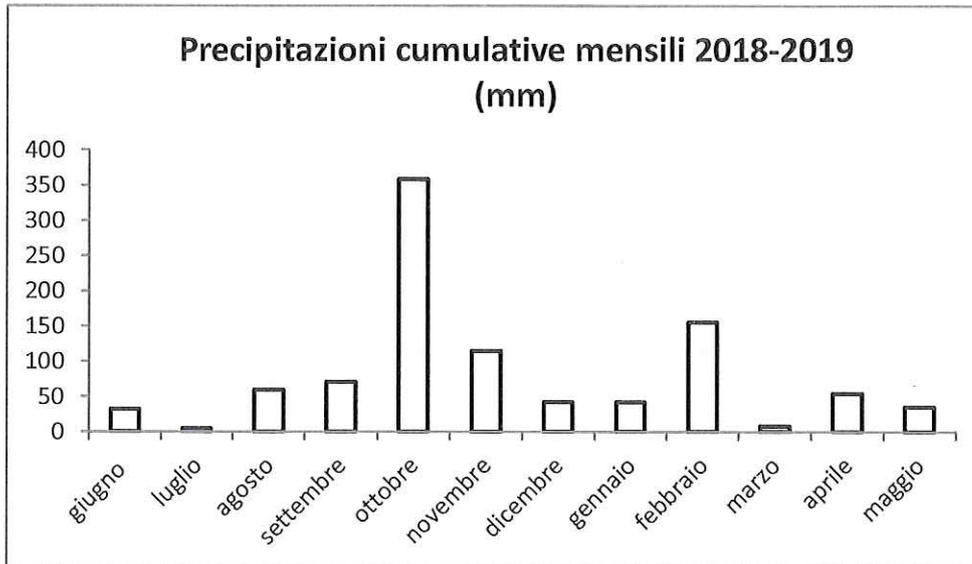
Fig. 3 – Precipitazioni cumulate mensili periodo 2018 - 2019 (periodo antecedente l'indagine) Stazione climatica di Siracusa – Fonte dati SIAS (Servizio Agrometeorologico Siciliano)

Il dato che ha maggiormente condizionato la situazione climatica dell'area e di tutta la Sicilia è stato quello delle precipitazioni. Quest'ultimo anno come il precedente, peraltro, si è contraddistinto per un'elevata quantità di precipitazioni soprattutto caratterizzate da elevata intensità che nei soli 2 mesi precedenti l'indagine (ottobre-novembre) ha superato il totale delle precipitazioni medie annuali (Figg. 3 e 4).

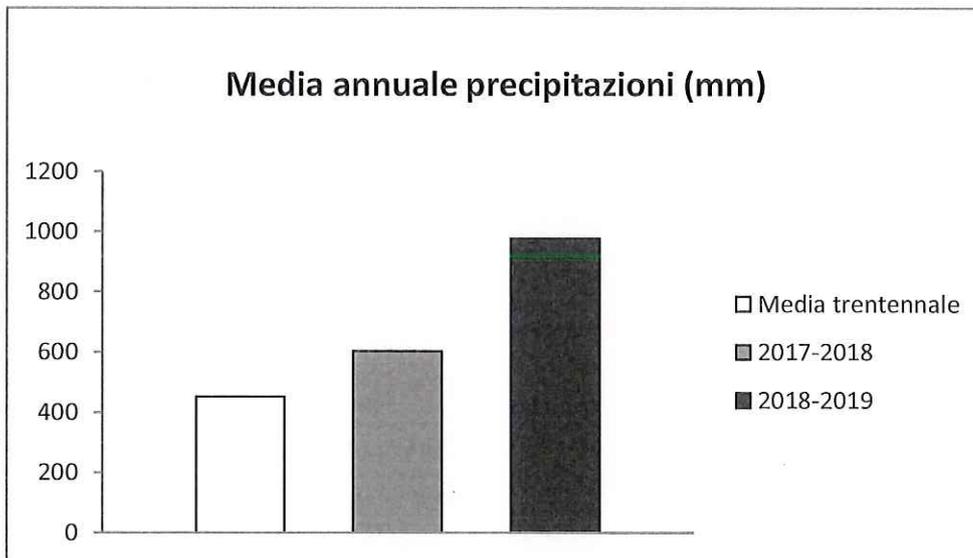
Fig. 4 – Precipitazioni cumulate annue media trentennale e periodi 2017-2018 e 2018-2019 (mm) Stazione climatica di Siracusa – Fonte dati SIAS (Servizio Agrometeorologico Siciliano)

Il totale delle precipitazioni cumulate in questa stazione per il periodo di riferimento da giugno 2018 a giugno 2019 è stato di quasi 980 mm, il doppio rispetto alla media annuale trentennale (453 mm) (Fig. 4). Tale dato, favorevole in genere alla vegetazione e al lussureggiamento, è stato di fatto contrastato da un permanere delle basse temperature fino a quasi inizio estate. Tali precipitazioni, inoltre, per il carattere di forte intensità hanno visto ridurre i propri effetti benefici a favore di allagamenti che si sono avuti in diverse zone della Sicilia, incluso l'areale in esame.

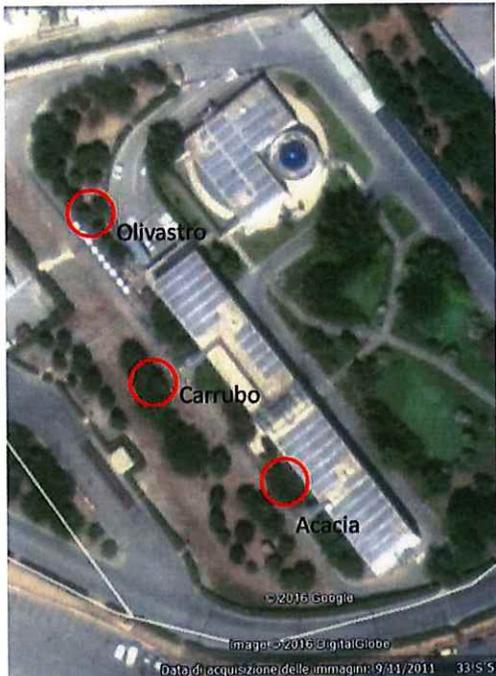
Fig. 5 – Zona di campionamento 1

La zona 1 di campionamento (Fig. 5) è stata scelta nell'area retrostante la palazzina degli uffici, la zona 2 (Fig. 6) nelle vicinanze delle torri di raffreddamento del complesso IGCC.

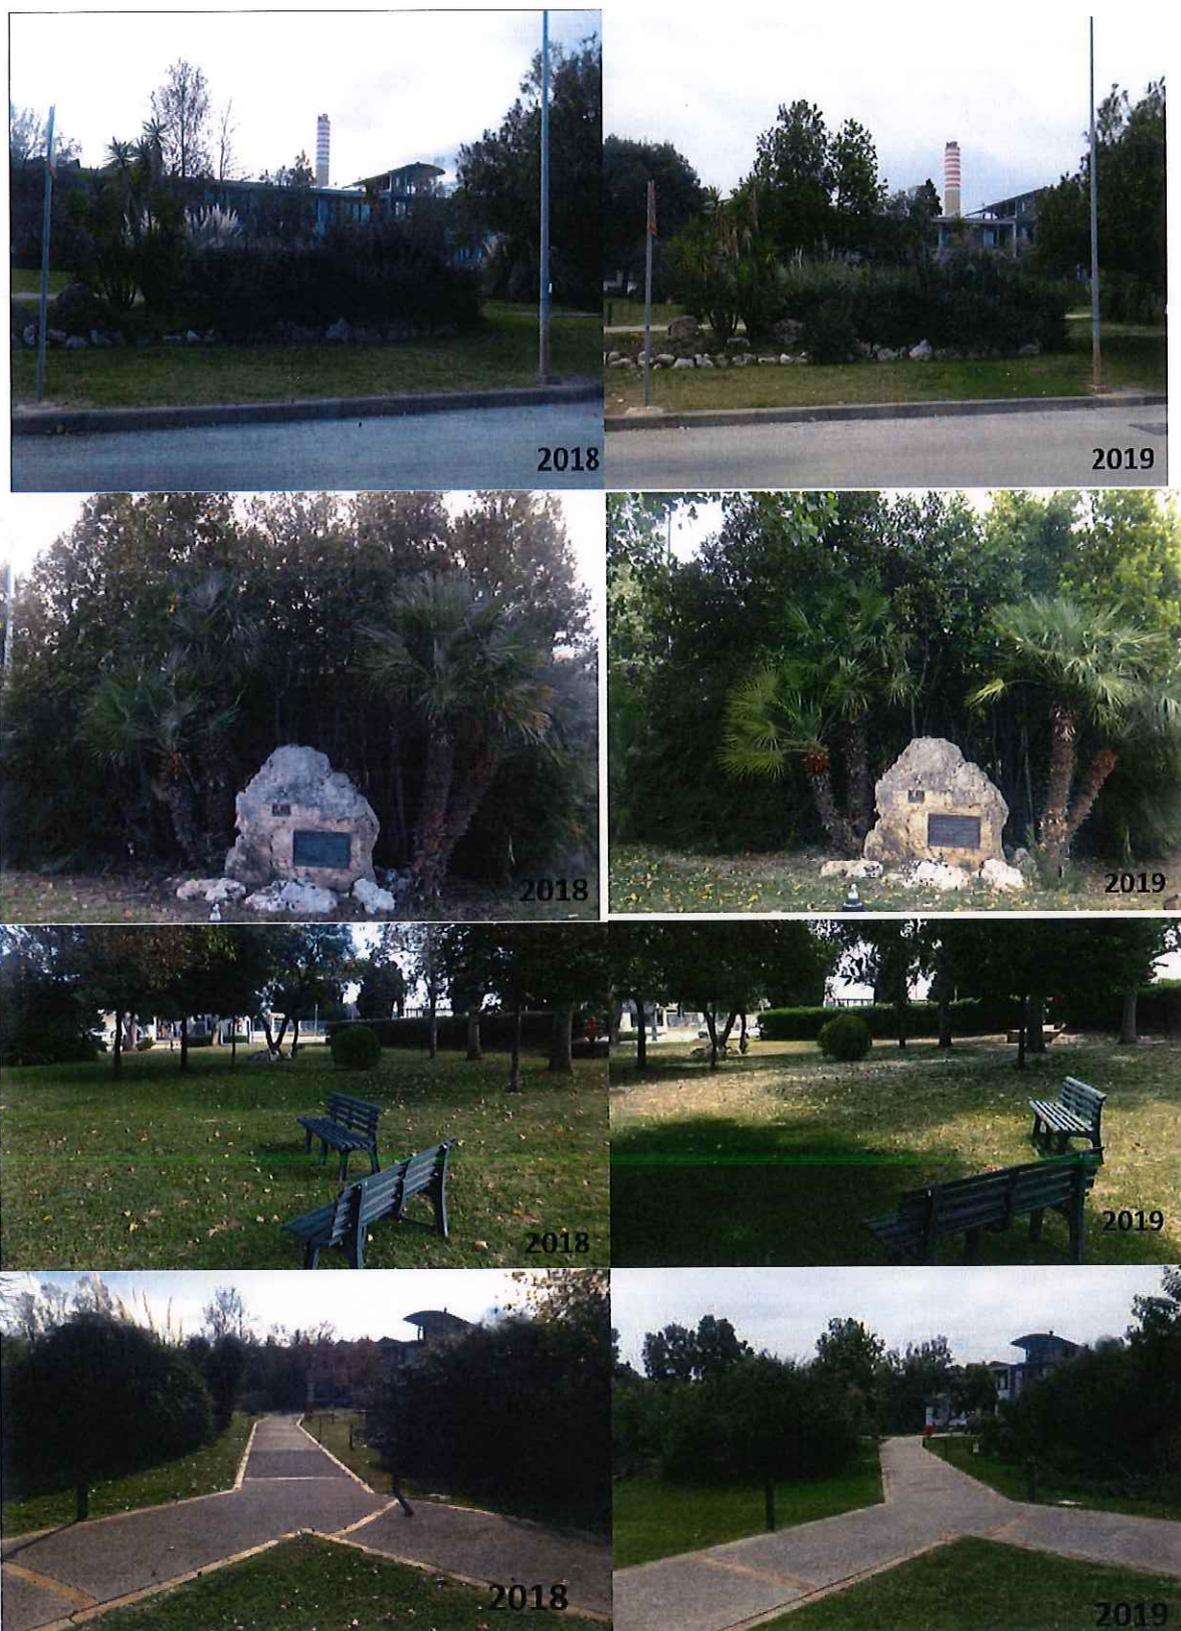
Fig. 7 – Piante ornamentali nella zona antistante gli uffici

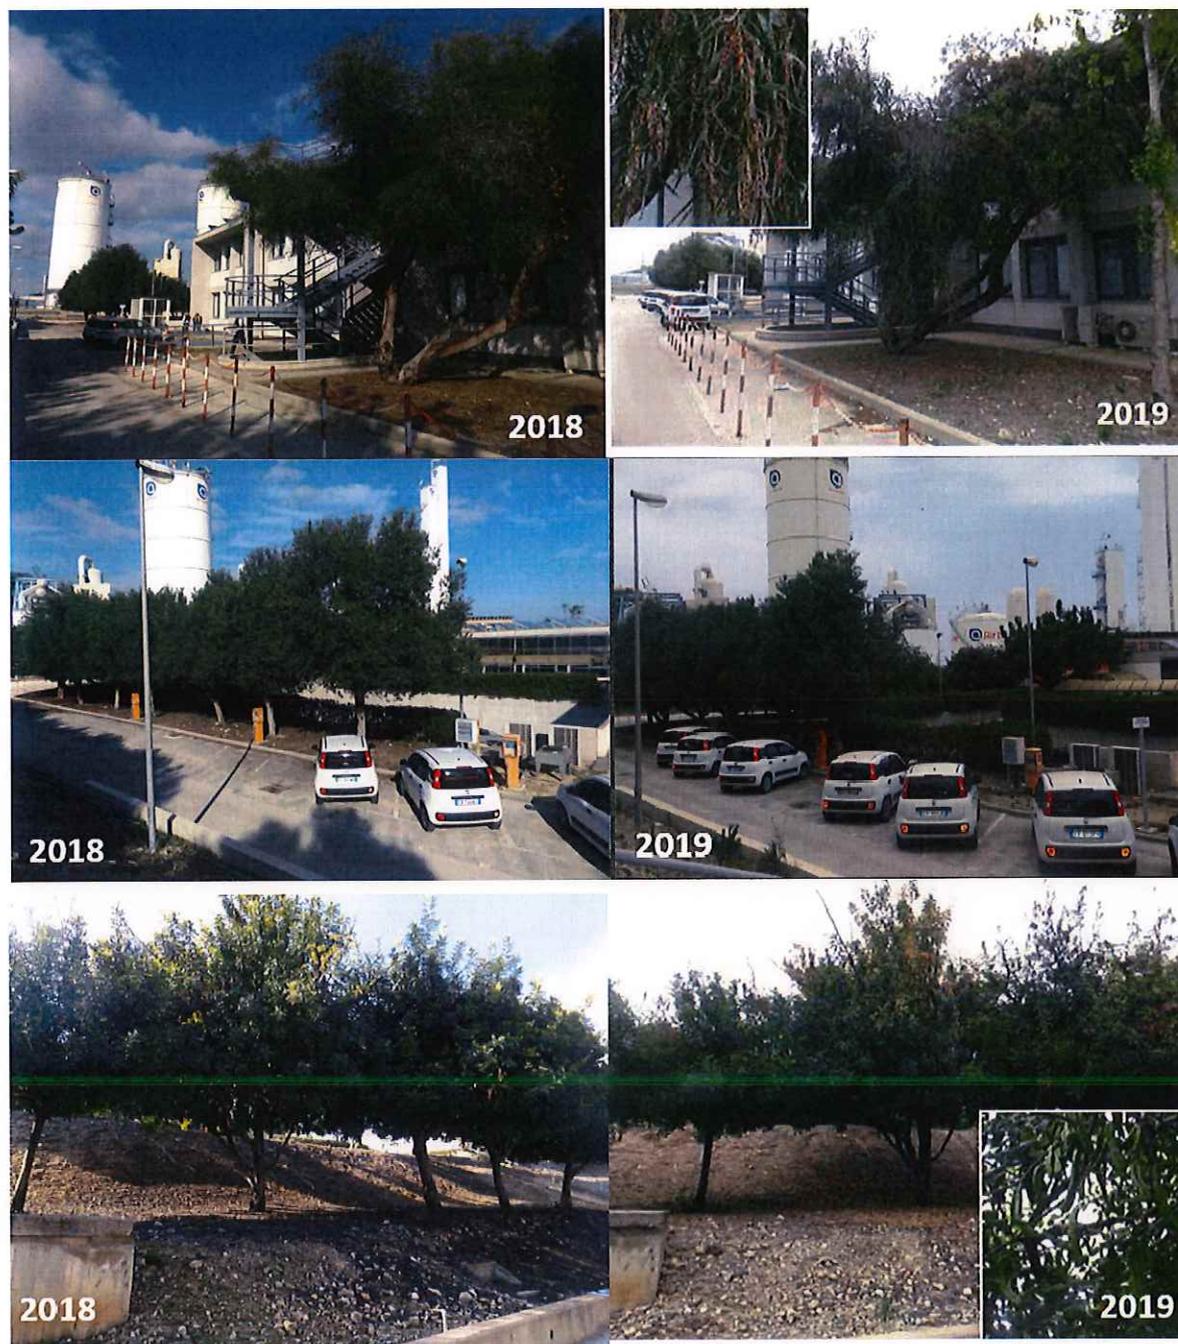
Nella zona retrostante gli uffici (Fig. 5) le piante di acacia, carrubo e olivastro sono state valutate anche attraverso il prelievo di campioni e successive analisi chimiche miranti ad evidenziare la presenza di inquinanti. In particolare queste piante, come dimostrano la Fig. 8 e la Tab. 4, hanno evidenziato nel 2019 uno sviluppo e un aspetto della chioma che non lasciano pensare a segni di deperimento rispetto agli anni precedenti; anche l'attività riproduttiva e quindi la relativa presenza di fruttificazioni si è registrata mediamente buona e in particolare nell'acacia e nel carrubo. Il carrubo in particolare ha evidenziato qualche piccolo disseccamento di rami secondari dovuto all'azione di alcuni coleotteri bostrichidi (Fig. 8).

La diagnosi differenziale, come precedentemente richiamato, ha evidenziato alcuni disseccamenti a carico dei rami secondari delle piante di carrubo, soprattutto nell'esemplare vicino alle torri, ma anche in quelli vicini agli uffici. Tali danni sarebbero da imputare ad alcuni insetti coleotteri bostrichidi che si alimentano all'interno dei rametti e sono ben distinguibili dai danni da contaminanti perché comportano il disseccamento totale del rametto interessato all'attacco nel quale viene arrestato, a causa delle erosioni, il flusso della linfa (Fig. 10); nel caso dei disseccamenti da cloruri, ad esempio, solo il margine fogliare risulta disseccato mentre il resto della foglia e del rametto permangono verdi.

Fig. 8 – Piante di acacia, olivastro e carrubo retrostanti la palazzina degli uffici - Zona di campionamento 1

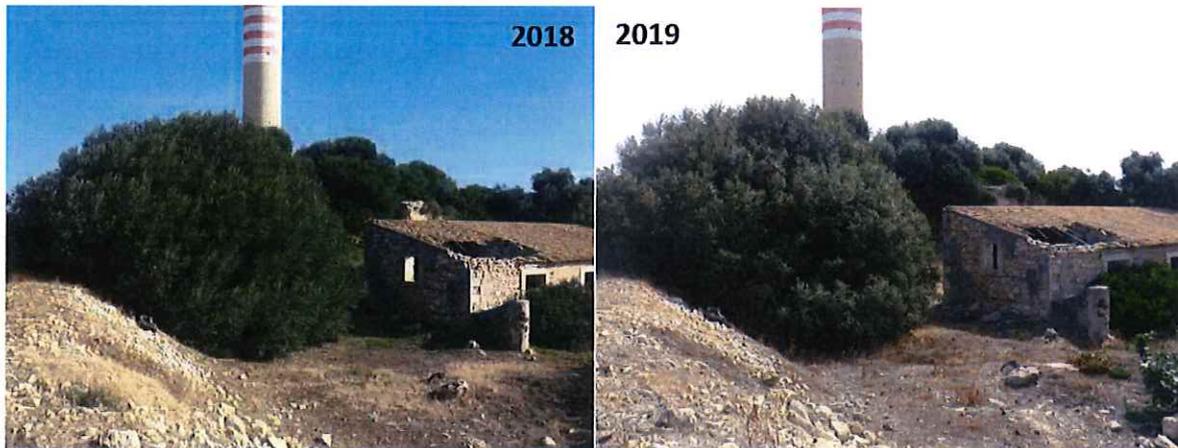
all'effetto dei cloruri trascinati dalle torri sono stati evidenziati sulle piante di acacia che si trovano a distanza molto ravvicinata rispetto al lato nord delle torri, come era stato già evidenziato nelle due campagne precedenti. Tali fenomeni hanno compromesso lo sviluppo vegetativo solo in parte per quanto riguarda le piante di acacia nei pressi delle torri (Fig. 11), inoltre tali sintomi sono stati riscontrati solo sulla parte della chioma esposta in direzione della torre e solo nelle foglie più esterne; è inoltre da evidenziare che il danno era ancora più evidente degli anni precedenti a causa delle drastiche potature che si sono rese necessarie a seguito di venti impetuosi che hanno sbrancato le piante che si trovavano così molto più esposte all'aerosol. Sulle altre piante vicine alle torri di raffreddamento è stato rilevato qualche sintomo analogo ma di entità molto inferiore solo sul carrubo (1 o 2 foglioline con margini clorosi sull'intera pianta) nessun sintomo simile sull'olivastro (Figg. 9 e 10).

Fig. 9 – Olivastro vicino fabbricato diroccato, lato est rispetto alle torri di raffreddamento – zona di campionamento 2

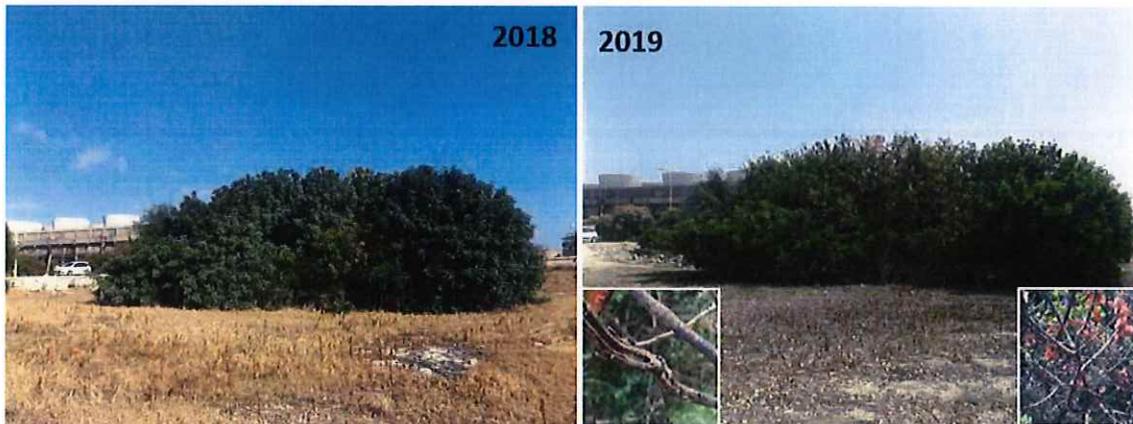
Fig. 10 – Carrubo, lato ovest rispetto le torri di raffreddamento – zona di campionamento 2

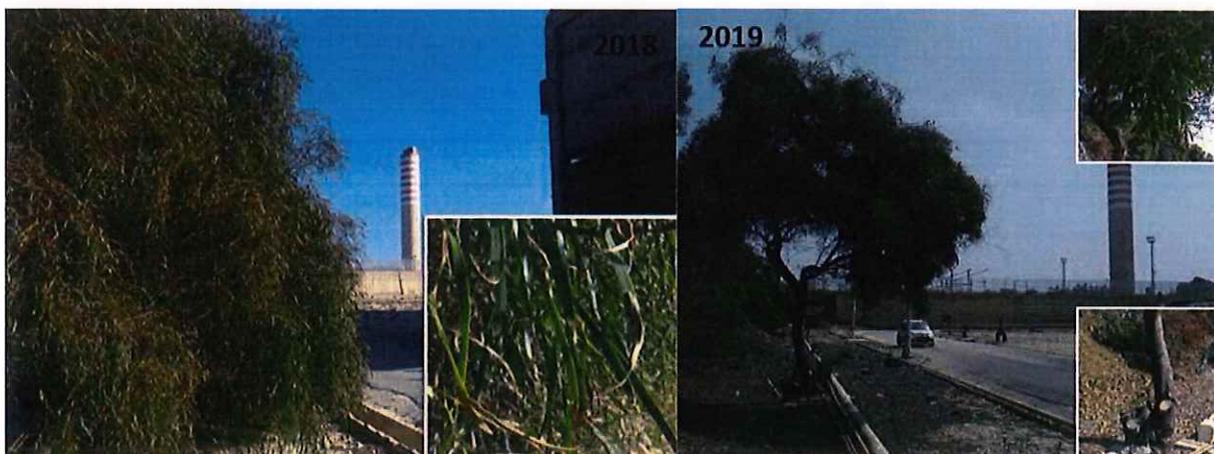
Fig. 11 – Acacie, lato nord rispetto le torri di raffreddamento, particolare disseccamento margini foglie di acacia e filloptosi imputabili a cloruri – zona di campionamento 2

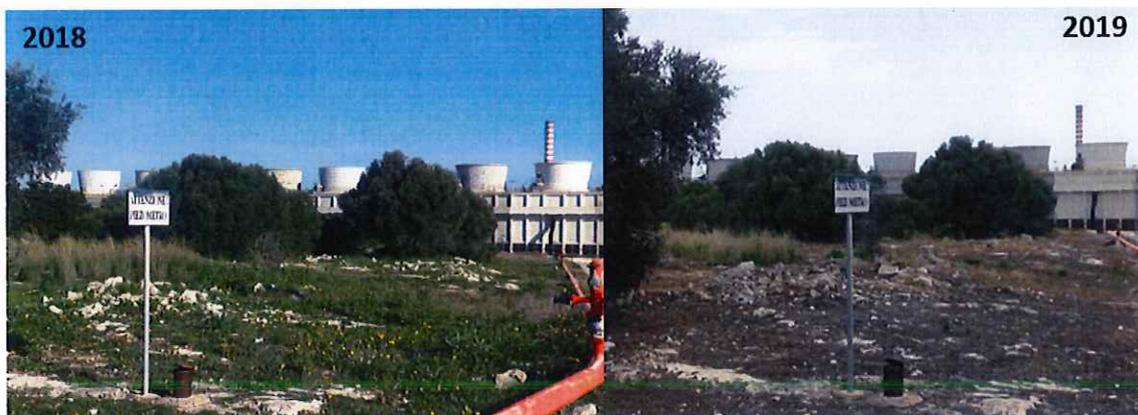
Anche lungo il confine sud dello stabilimento in prossimità delle torri di raffreddamento della raffineria sud, la vegetazione interna (Fig. 14) ed esterna (Fig. 15) allo stabilimento presenta un buono sviluppo non compromesso da inquinanti atmosferici di tipo industriale ed in particolare si è osservata una vegetazione lussureggiante lungo i confini aziendali probabilmente dovuta alle abbondanti piogge.

Fig. 14 – Ulivi in prossimità delle torri di raffreddamento della raffineria Sud - confine sud dello stabilimento

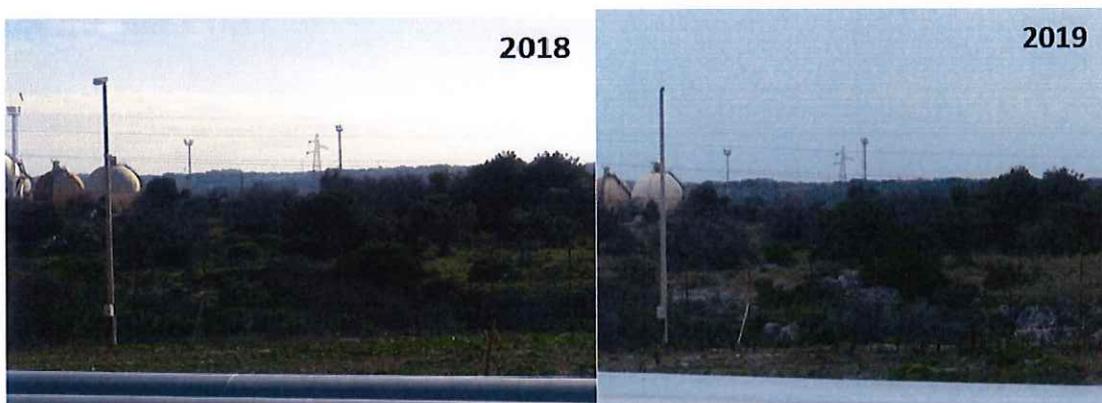
Fig. 15 – Regolare sviluppo della vegetazione esterna al confine sud dello stabilimento
