1 PREMESSA

Figura 2-1. Inquadramento geografico. La freccia verde individua la zona di studio

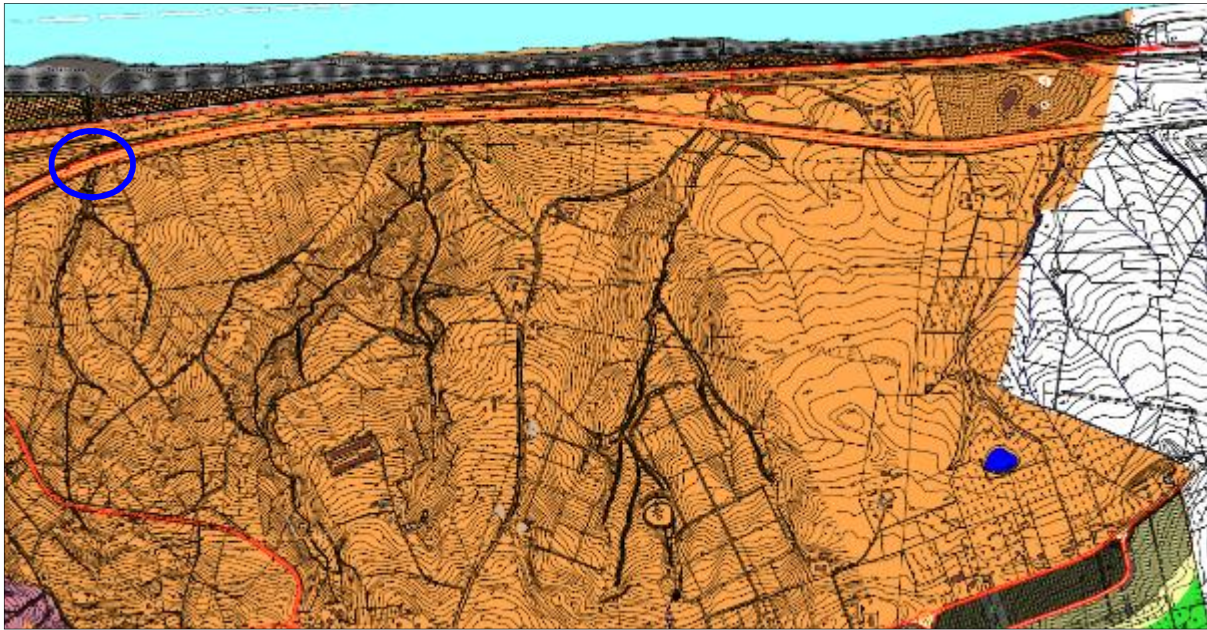
TERRENO PESSIMO - L'edificabilità è preclusa per l'elevatissima penalizzazione : pendio acclive; reale possibilità di frane. Aree con presenza di fenomeni di dissesto, diffuso dissesto geologico idraulico, drenaggio impedito e frequenti condizioni di saturazione del terreno interventi previsti ai sensi dell'Art.2 Dellb.103 del 29 Settembre 2006 Autorità di Bacino del Fiumi Trigno, Biferno e minori, Saccione e Fortore.

Figura 7-10. Comune di Petacciato – Riadozione Variante al Piano Regolatore Generale - Tav. C2 – Carta d'Uso del Suolo o delle Penalità ai fini edificatori. Il cerchio blu individua la zona interessata dalle opere in progetto (viadotto Cacchione).

Con riferimento alla tavola C2 "Carta d'Uso del Suolo o delle penalità ai fini edificatori" si segnala che le opere in progetto ricadono in un'area classificata come "Terreno Pessimo" per la quale "L'edificabilità è preclusa per l'elevatissima penalizzazione: pendio acclive; reale possibilità di frane. Aree con presenza di fenomeni di dissesto, diffuso dissesto geologico idraulico, drenaggio impedito e frequenti condizioni di saturazione del terreno interventi previsti ai sensi dell'Art. 2 Delib. 103 del 29 Settembre 2006 Autorità di Bacino dei Fiumi Trigno, Biferno e minori, Saccione e Fortore". (Figura 7-10).

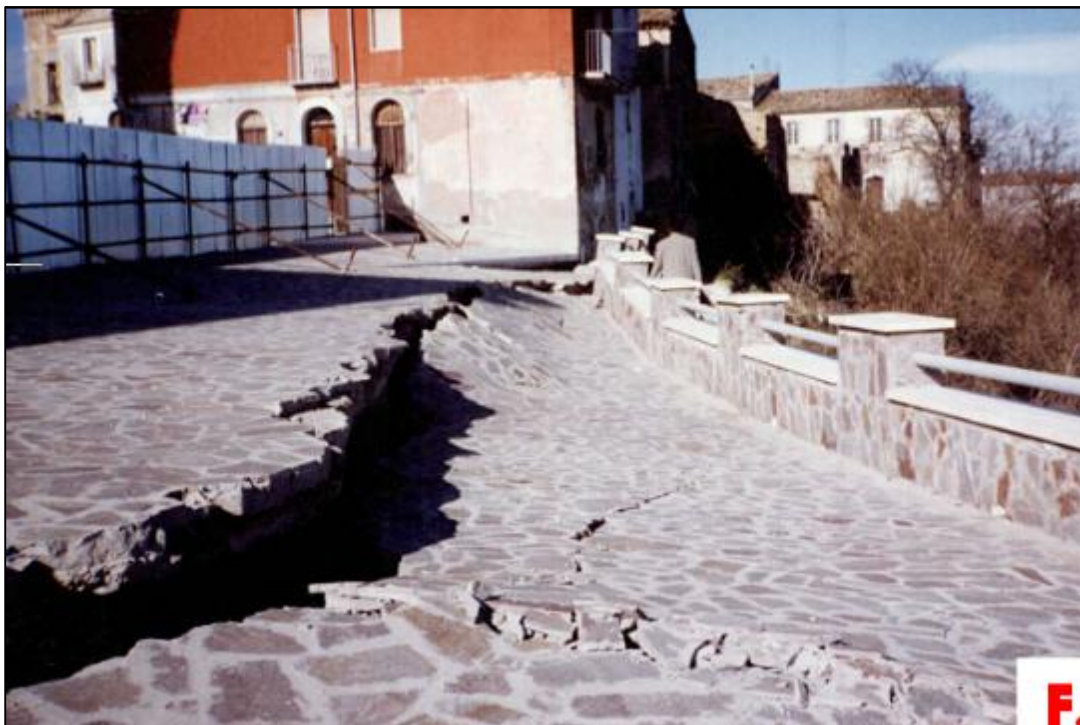
Figura 8-2. Lesione in zona di coronamento (foto del 7 febbraio c.a.)

In particolare, nel piazzale panoramico antistante la vecchia chiesa parrocchiale si è aperta una profonda lesione (Figura 8-2 – F1), larga da 20 ad 80 cm, che si sviluppa con direzione prevalente verso NO interessando le proprietà poste in prossimità del ciglio (Figura 8-3 – F2) e perdendosi nel detrito che si accumula ai piedi della scarpata (Figura 8-4 – F3), dopo uno sviluppo continuo di circa 200 metri.

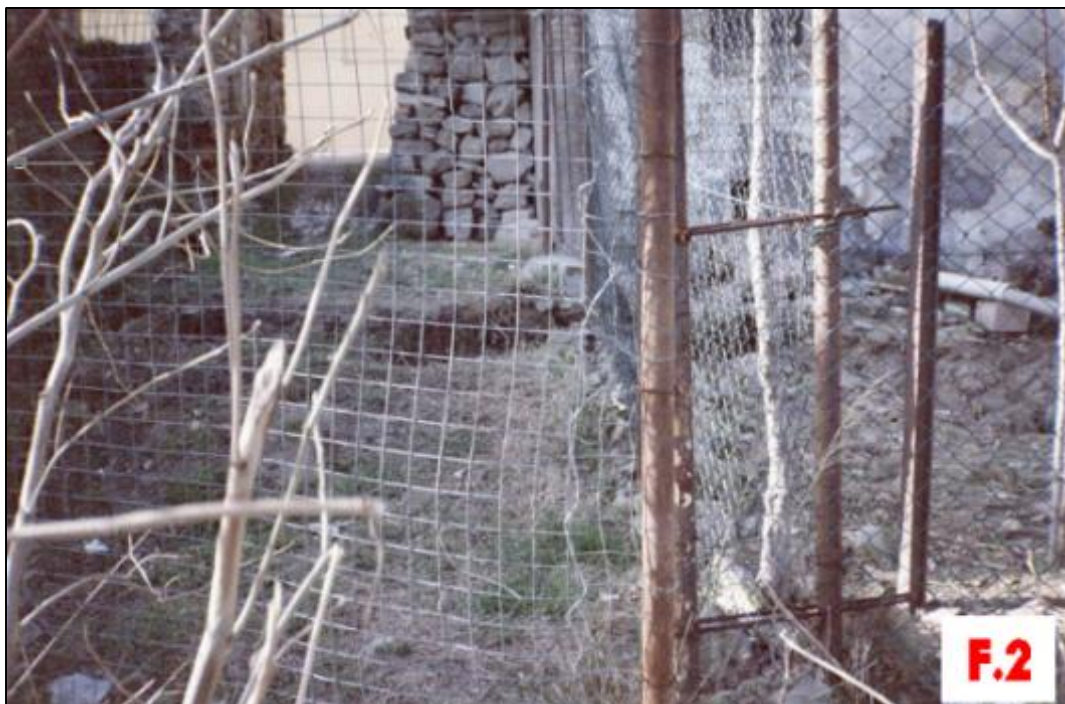
Figura 8-3 Sviluppo verso est della lesione.

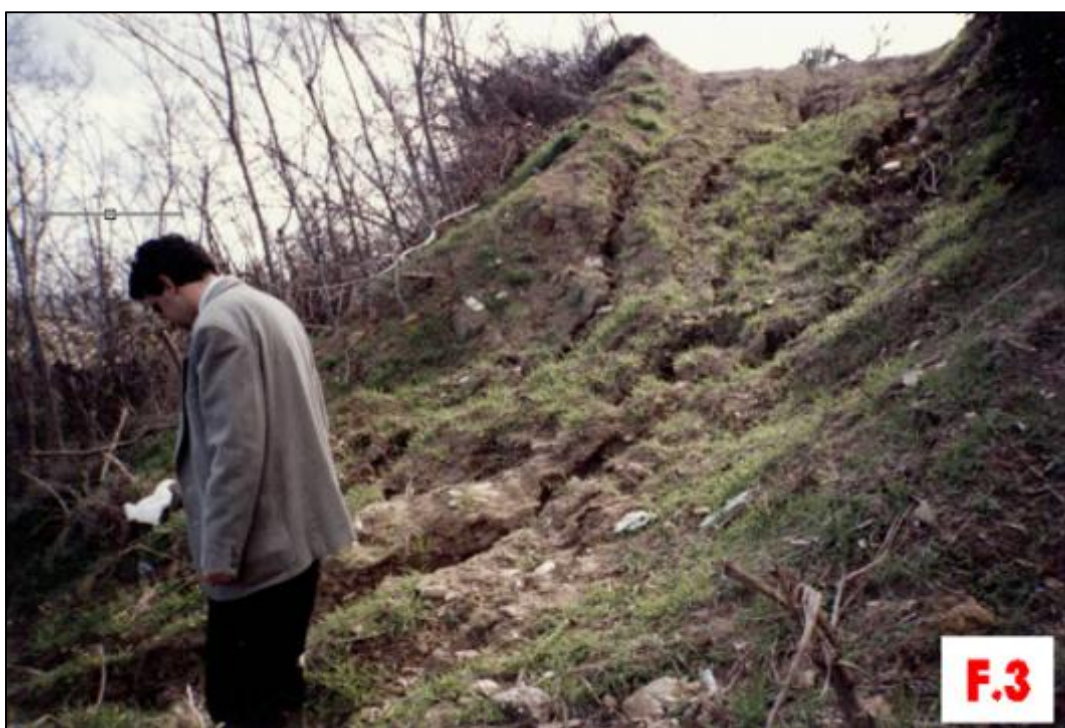
Figura 8-4 Lesione in zona di coronamento, porzione orientale (foto del 7 febbraio c.a.).

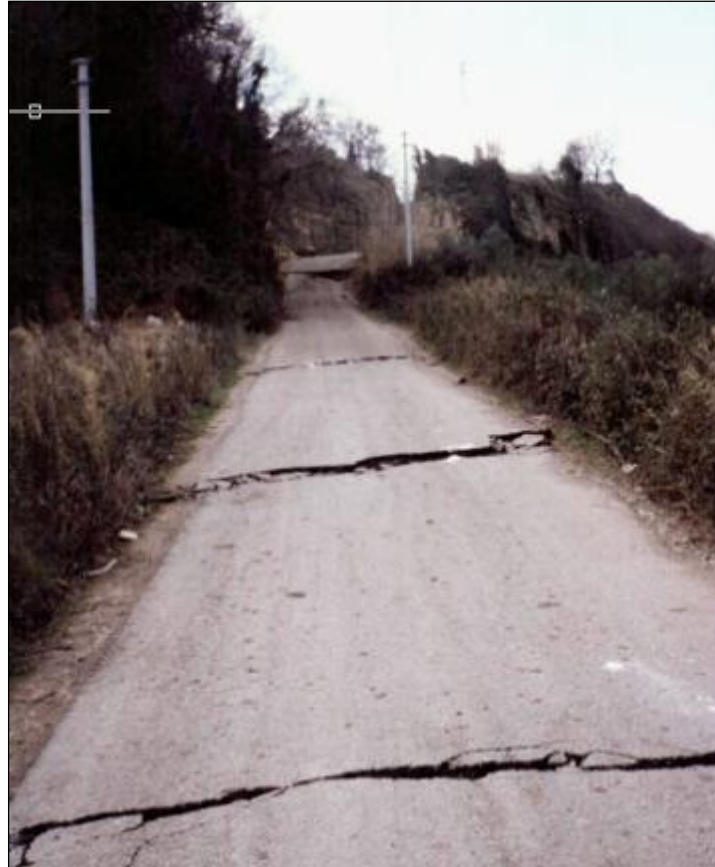
Figura 8-6 Località Cava della Ripa –Lesioni sulla strada (F5).

- Cava della Ripa, dove una serie di fratture e dislocazioni hanno interrotto la strada che dalla piana di Trance prosegue in direzione NE, creando una serie di terrazzamenti (Figura 8-6 – F5) con un rigetto massimo superiore ad un metro (Figura 8-7 – F6). Queste lesioni si presentano in continuità con una serie di gradini morfologici già esistenti e parzialmente coinvolti dal nuovo evento franoso. Lo spostamento verso valle di questi terrazzi ha provocato la caduta di alcuni pali della rete di distribuzione elettrica, insieme ad altri piccoli dissesti sulla scarpata arenacea.
- Vaccareccia, lungo la strada che corre al margine della scarpata, dove si è creata una lunga fessura curvilinea, continua per almeno 200 m, con un rigetto superiore al metro e della larghezza di parecchi decimetri (Figura 8-8 – F7).

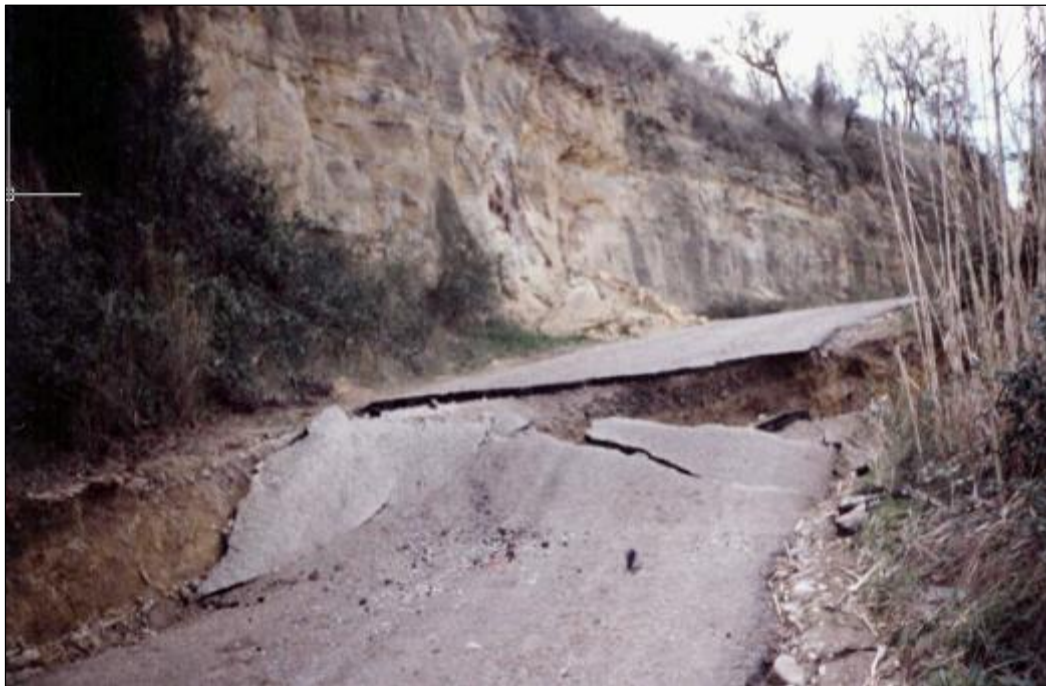
Figura 8-7 Località Cava della Ripa – Particolare strada e smottamento falesia (F6).

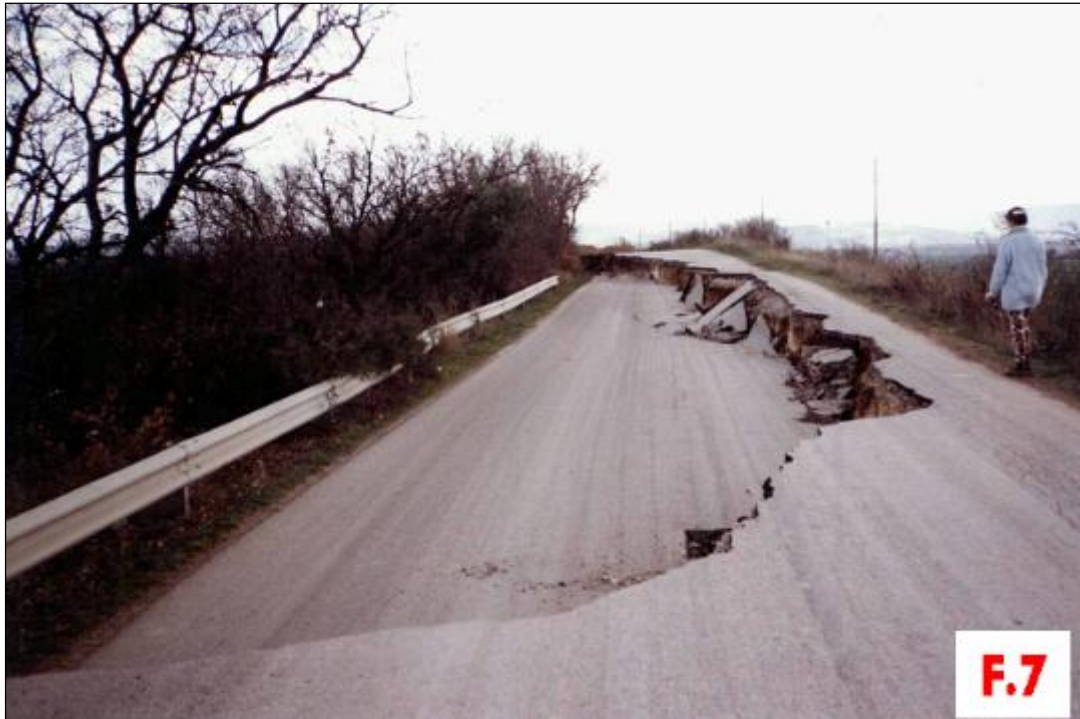
Figura 8-8 Località Vaccareccia – Lesione sulla strada di forma concava ad arco (F7).

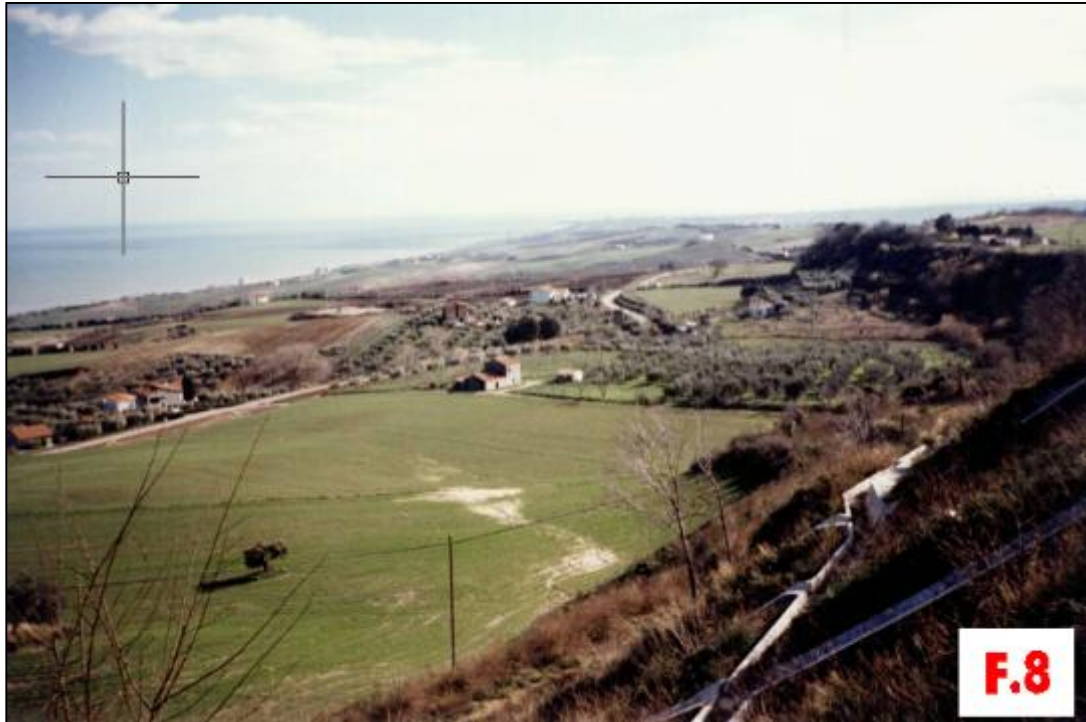
Figura 8-9 Fratture ai piedi della scarpata (F8).

Nel terreno, alla base del contrafforte che sostiene il terrazzo panoramico erano visibili, nei primi mesi successivi al movimento in esame (1991), oltre ad una lesione principale sviluppata per almeno 170 m e di grosse dimensioni, altre secondarie, successivamente nascoste dalla crescita della vegetazione (Figura 8-9). Il terreno in adiacenza mostrava evidenti rigonfiamenti. Si osservano anche limitate lesioni strutturali ad un edificio abitativo e ad una recinzione, ubicati nelle vicinanze della nuova strada Statale.

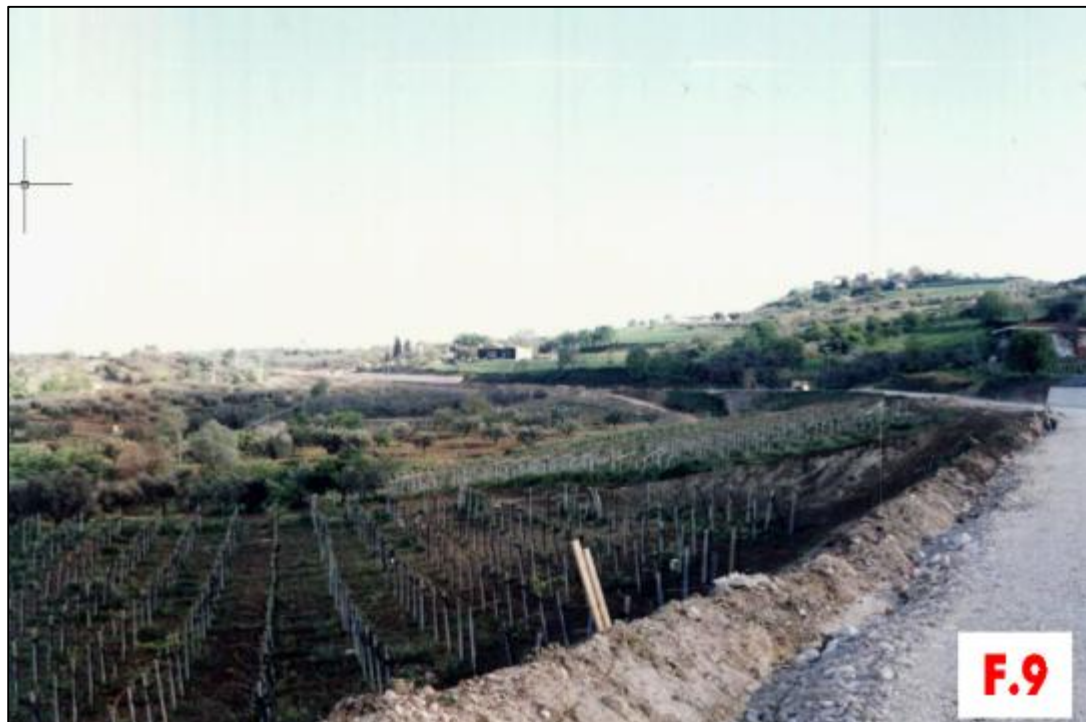
Figura 8-10 Gradino morfologico (F9).

Poco più a occidente, verso il Colle Turchese, si notano dei gradini morfologici legati al fenomeno franoso del 1979 (Figura 8-10).

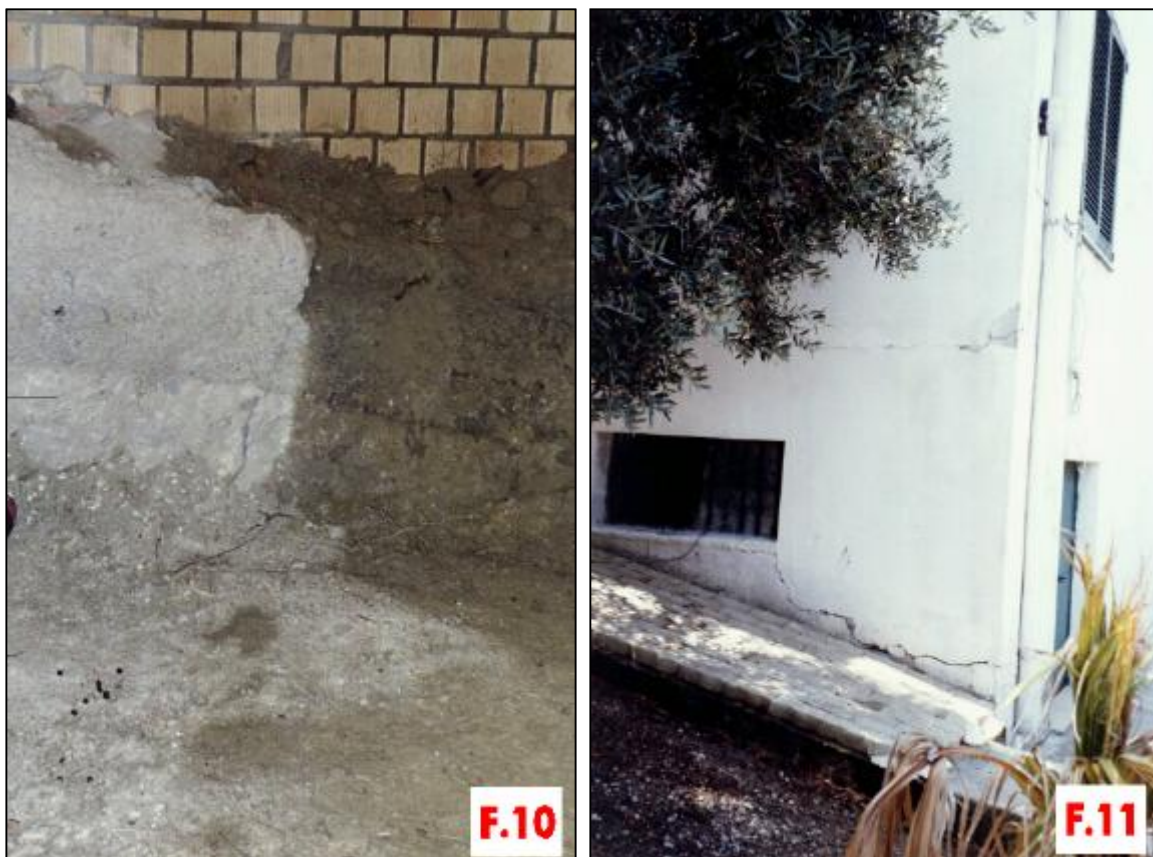
Figura 8-11 Località "Fonte Ravanelli" – Lesioni sugli edifici (F10 e F11).

E' stata individuata la traccia di una lunga lesione nel terreno che, partendo dai campi a circa 100 m di quota presso Fonte Ravanelli, scende perpendicolarmente alla linea di costa interessando la strada, i muri di sostegno ed una costruzione in costruzione; tale lesione è riconoscibile sia nei manufatti, sia

nel terreno di fondazione della casa (Figura 8-11 - F10 e F11). A valle dell'abitazione lesionata si osserva la continuazione della fessura verso l'impluvio del torrente Cacchione (Figura 8-12 - F12).

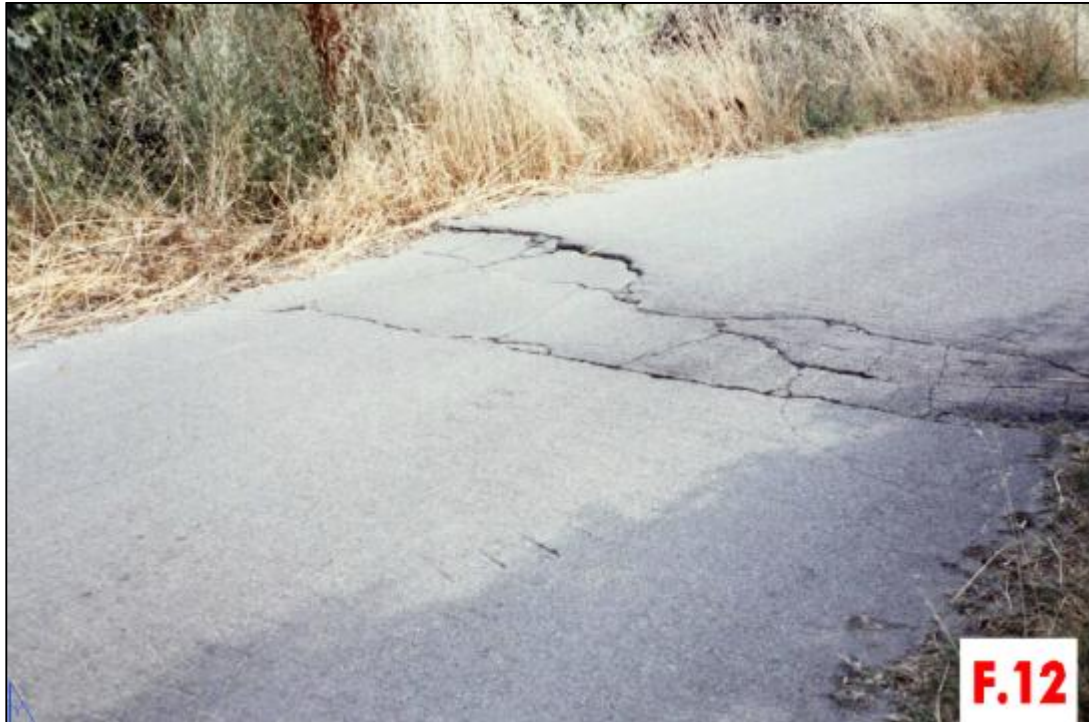
Figura 8-12 Strada vicinale in località "Colle degli Ulivi" – Lesioni sulla pavimentazione (F12).

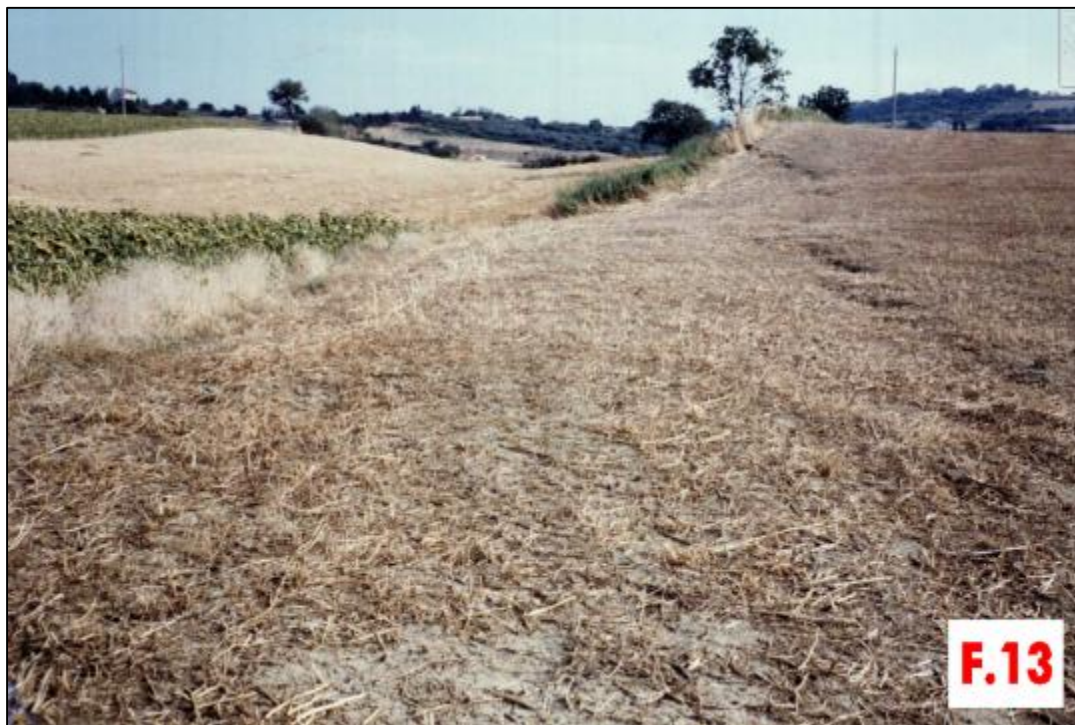
Figura 8-13 Continuazione a valle della strada della lesione di Figura 8-12 (F13).

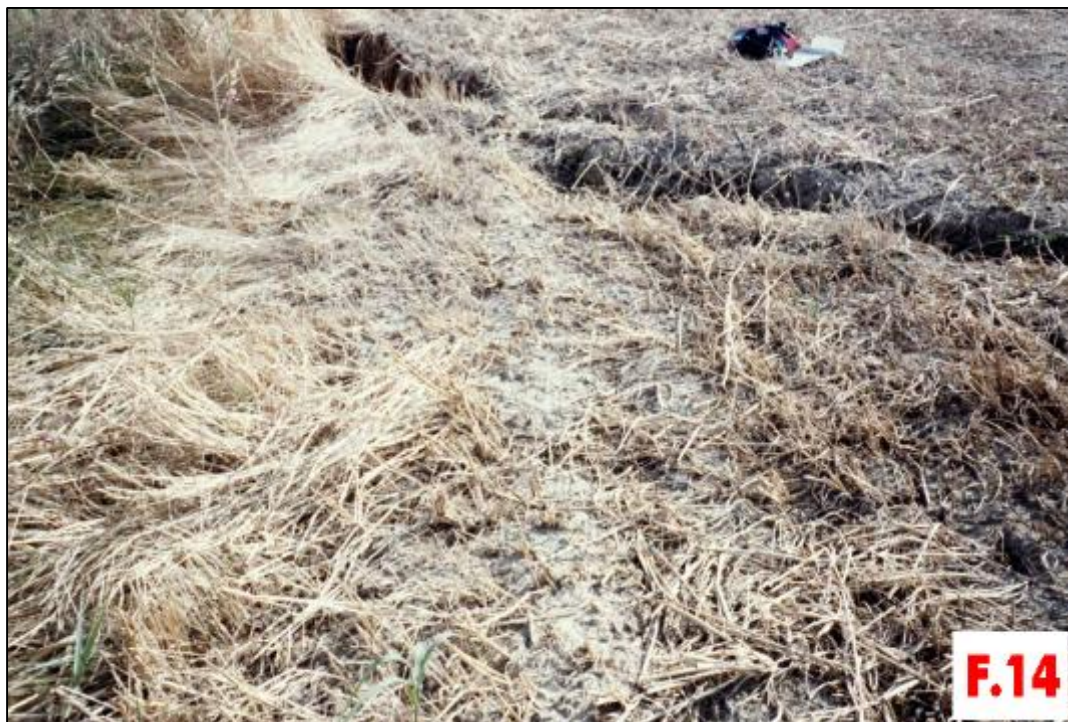
Figura 8-14 Particolare della lesione di Figura 8-13 (F14).

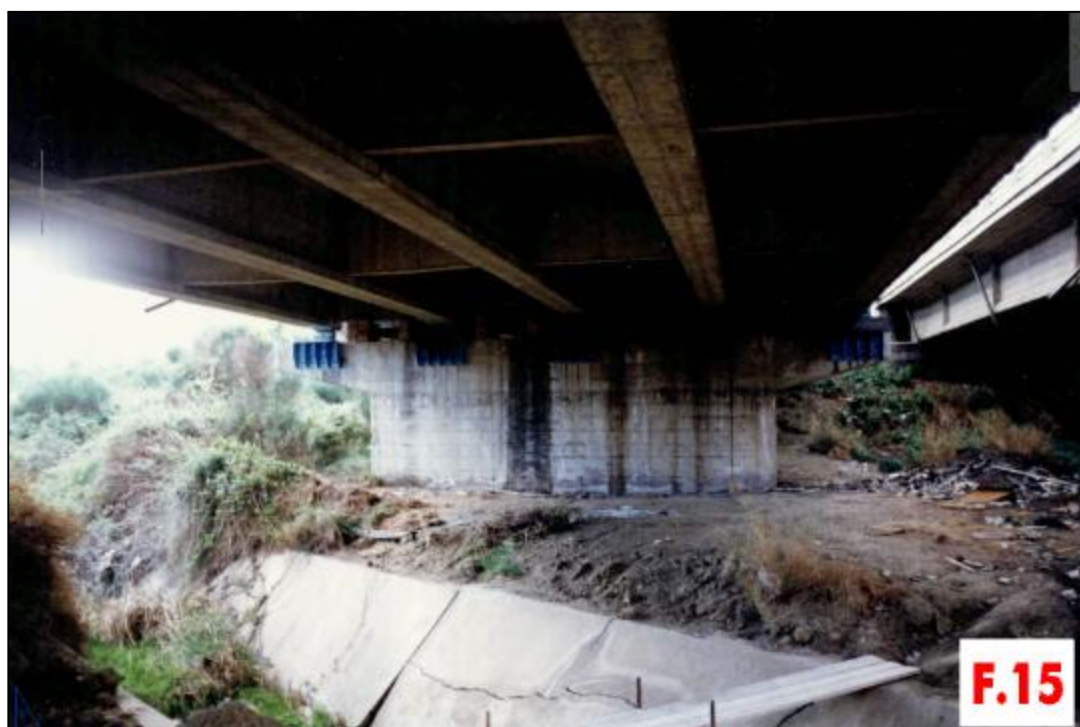
Figura 8-15 Lesioni sul rivestimento della canaletta del fosso Cacchione in corrispondenza del viadotto autostradale (F15).

Nelle immediate vicinanze dell'omonimo viadotto si moltiplicano le evidenze del movimento e i danni ai manufatti. Il viadotto autostradale, a causa della rotazione della pila centrale, risulta fessurato in diversi punti, inoltre sono stati tranciati e spostati sia i canali per la raccolta delle acque sia il manufatto relativo al acquedotto posto poco più a monte (Figura 8-15 - F15 e Figura 8-16 - F16).

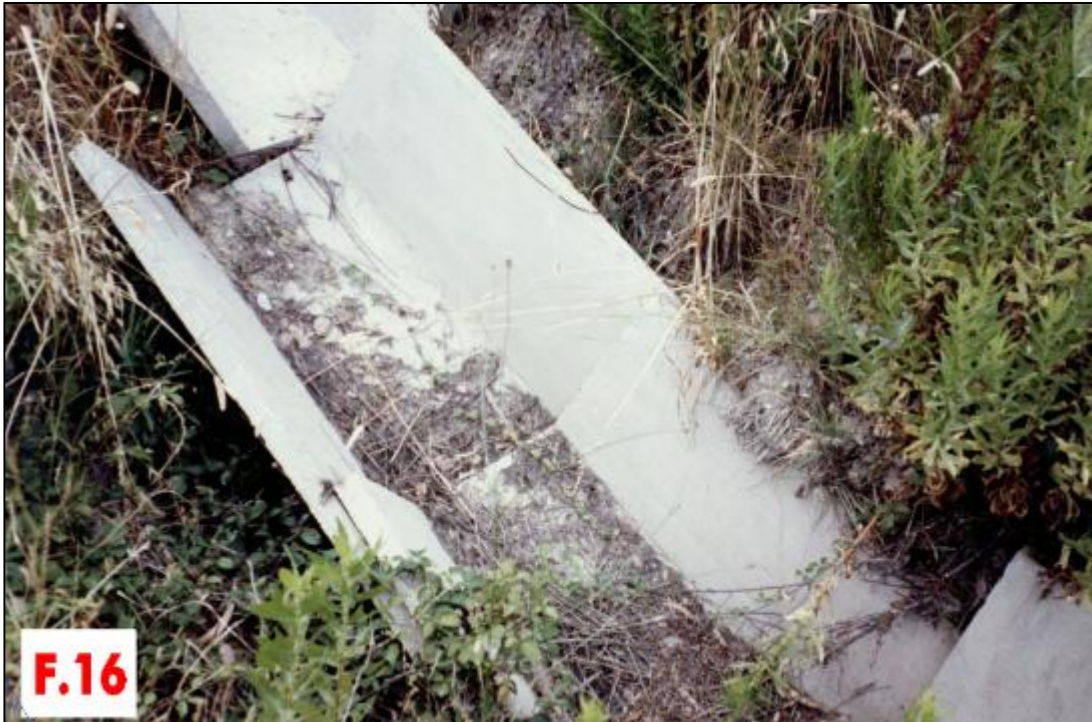
Figura 8-16 Lesioni sulla canaletta di rivestimento del fosso Cacchione in prossimità del viadotto autostradale (F16).

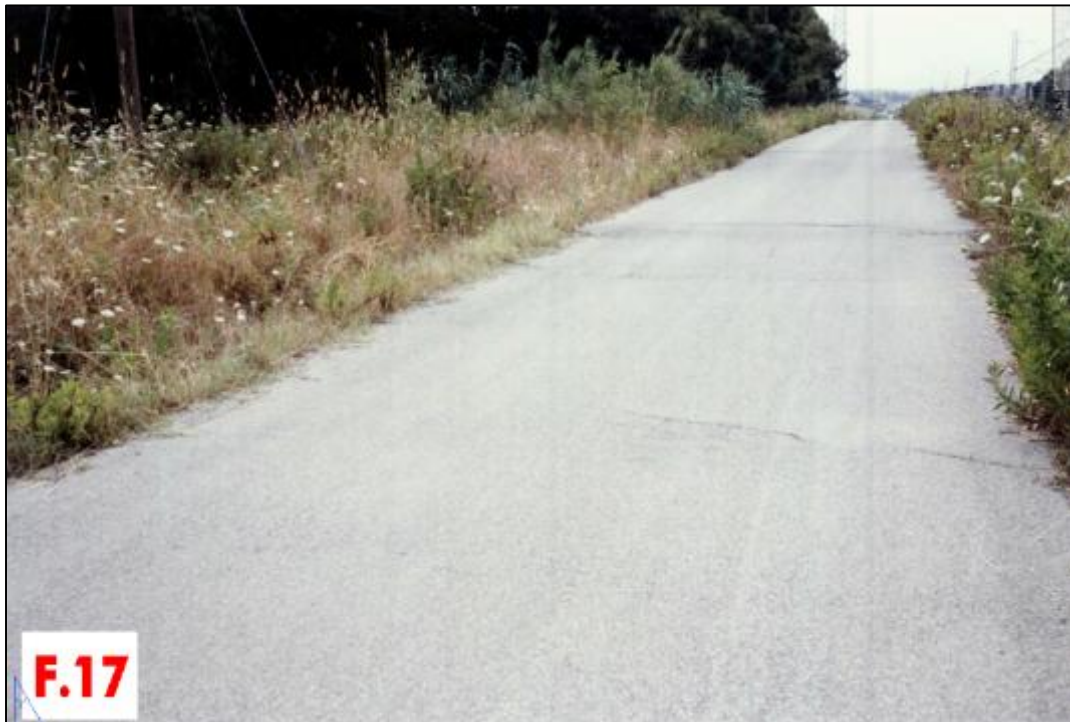
Figura 8-17 Lesioni sulla strada vicinale a valle del viadotto Cacchione (F17).

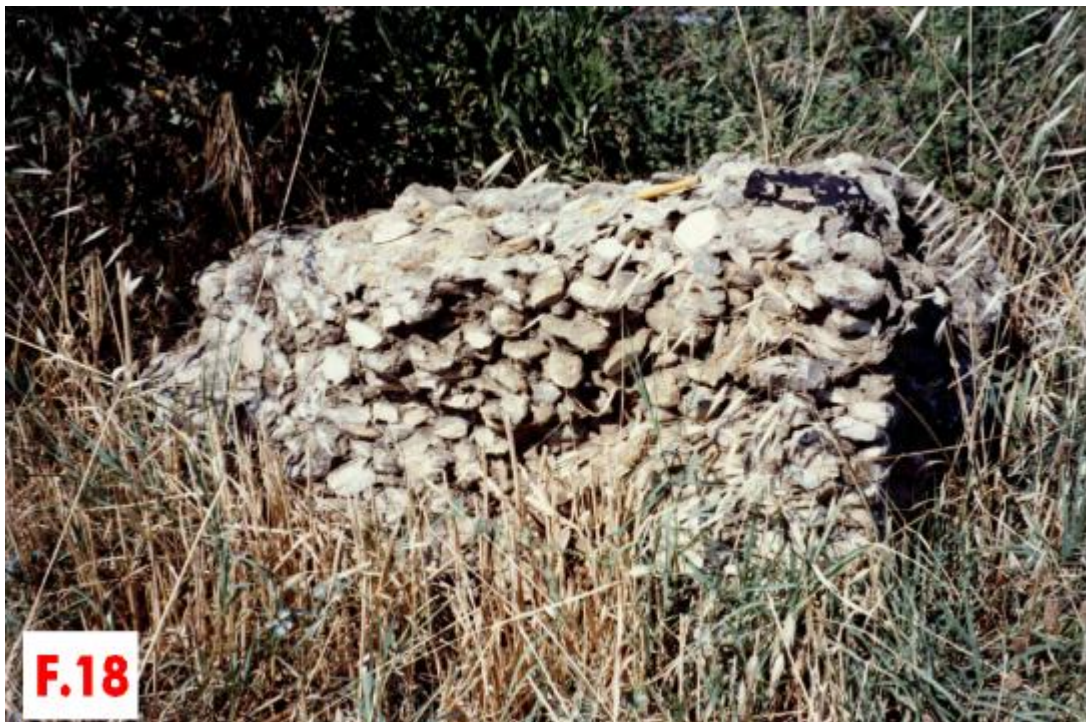
Figura 8-18 Blocco di conglomerato in località Morgetta (F18).

É importante sottolineare che in gran parte di quest'area la formazione argillosa è coperta dalla soprastante unità arenacea, che si presenta in genere come ben cementata e passante a conglomerato (Figura 8-18– F18).

Questa formazione ha spessore dell'ordine di qualche decina di metri nella zona più di monte, mentre si riduce progressivamente a pochi metri verso la costa; è presente su tutta l'area anche se, come indicato dalle diverse condizioni di giacitura, è suddivisa in blocchi che hanno subito una certa rotazione e, almeno nei settori più vicini alla costa, anche una traslazione verso valle.

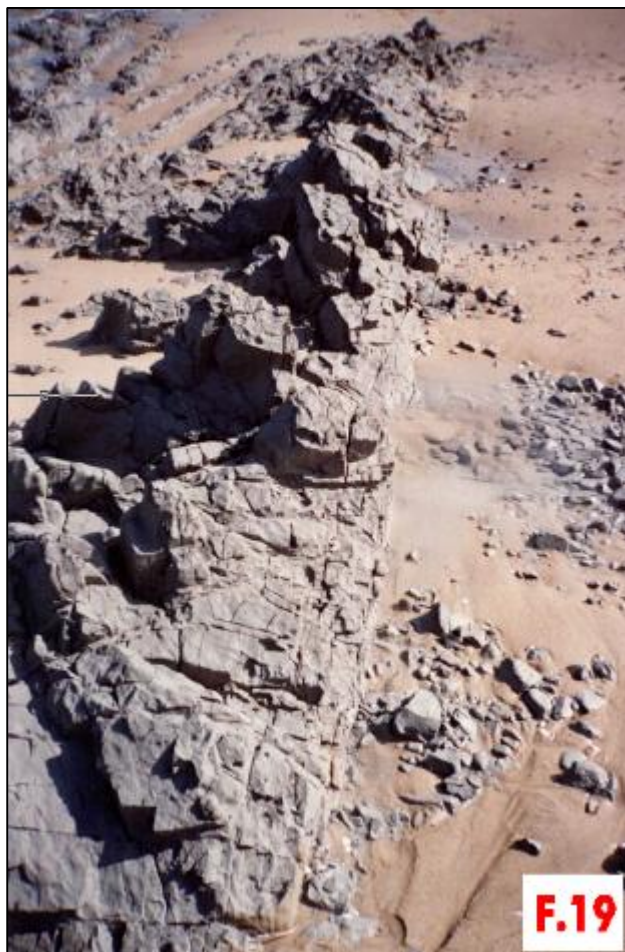
Figura 8-19 Linea di battigia – Cuneo di argilla emerso a seguito del movimento franoso (Foto 14 febbraio) (F19).

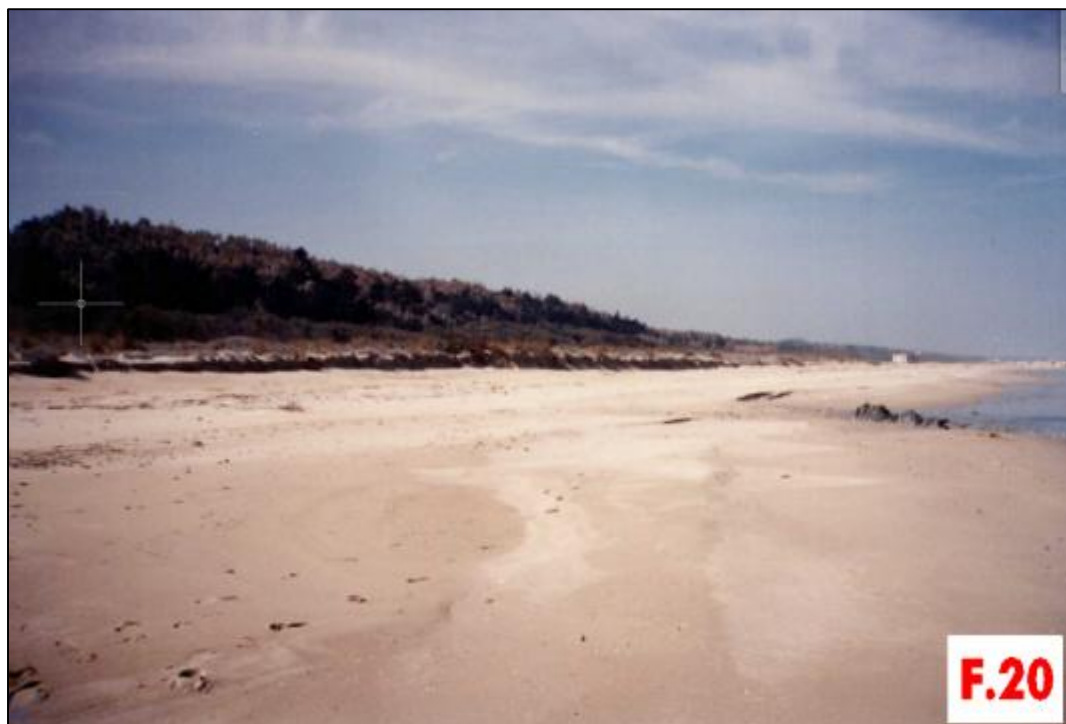
Figura 8-20 Spiaggia – sollevamento berma in corrispondenza delle argille (F20).

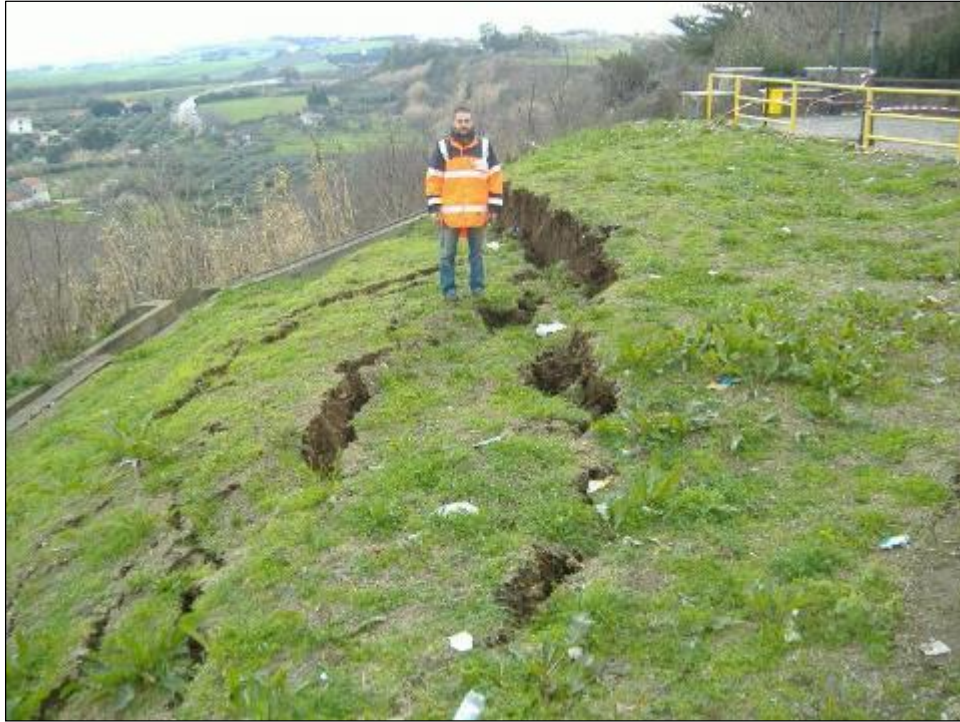
Figura 8-21 Fratture sul ciglio della scarpata di fronte alla vecchia chiesa di Petacciato (F.1).

In particolare, sul ciglio della scarpata di fronte il piazzale panoramico antistante la vecchia chiesa parrocchiale si sono aperte numerose fratture per rilascio tensionale, che si sviluppano con direzione prevalente verso NO (Figura 8-21 – F1), interessando le proprietà poste sul ciglio e perdendosi nel detrito che si accumula ai piedi della scarpata (Figura 8-22 – F2), dopo uno sviluppo continuo di circa 50 metri.

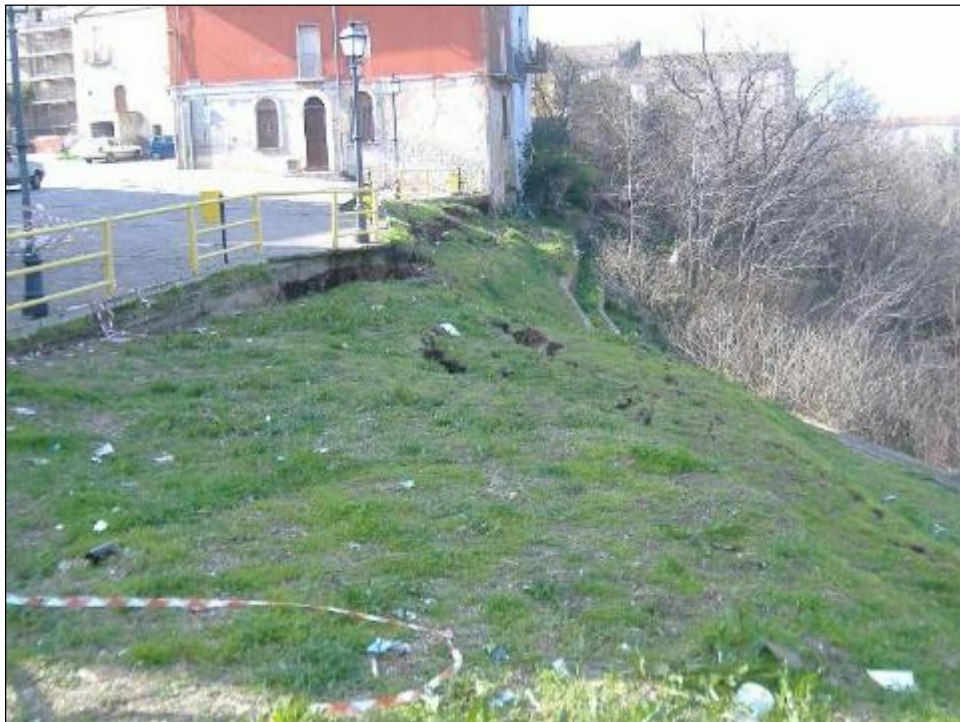
Figura 8-22 Continuazione verso Nord Ovest delle fratture di Figura 8-21 (F.2).

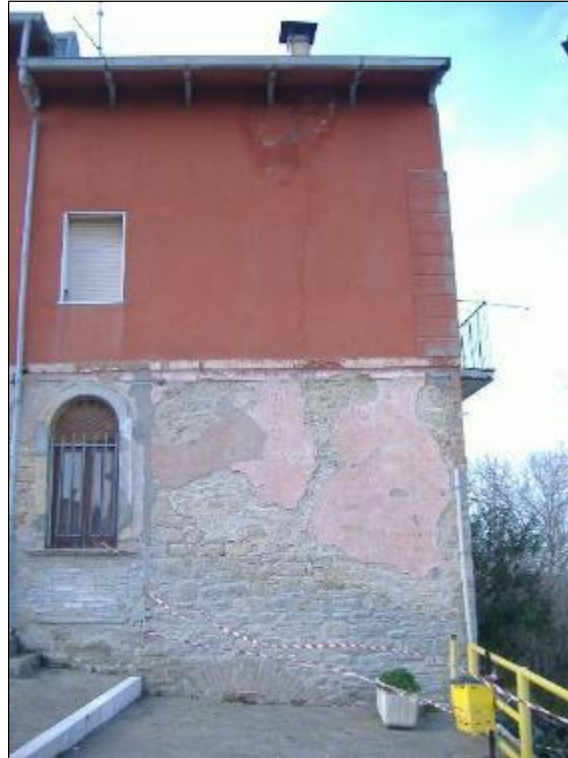
Figura 8-23 Lesioni alle strutture murarie di abitazioni ubicate in prossimità del piazzale (F.3).

Il movimento avvenuto in quest'area ha coinvolto, oltre al piazzale, anche parte delle abitazioni più vicine, con lesioni sulle strutture murarie (Figura 8-23 – F3). Alcune evidenze dello stesso sono riconoscibili anche verso oriente sotto forma di alcune fratture nel piazzale antistante la chiesa parrocchiale (Figura 8-24 – F4).

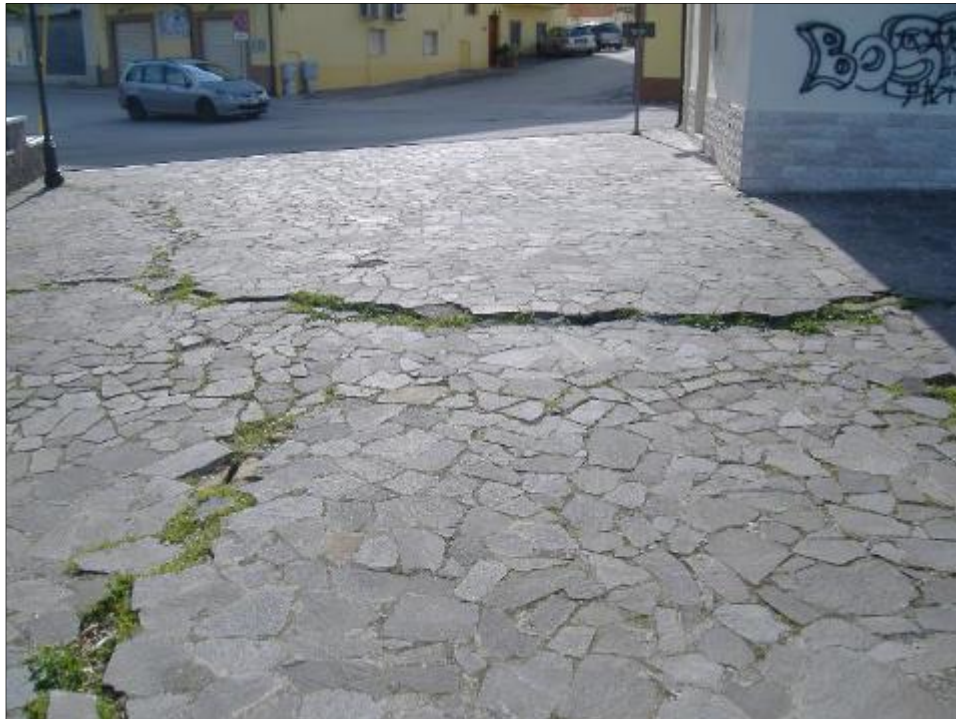
Figura 8-24 Continuazione verso Est delle lesioni di Figura 8-21 (F.4).

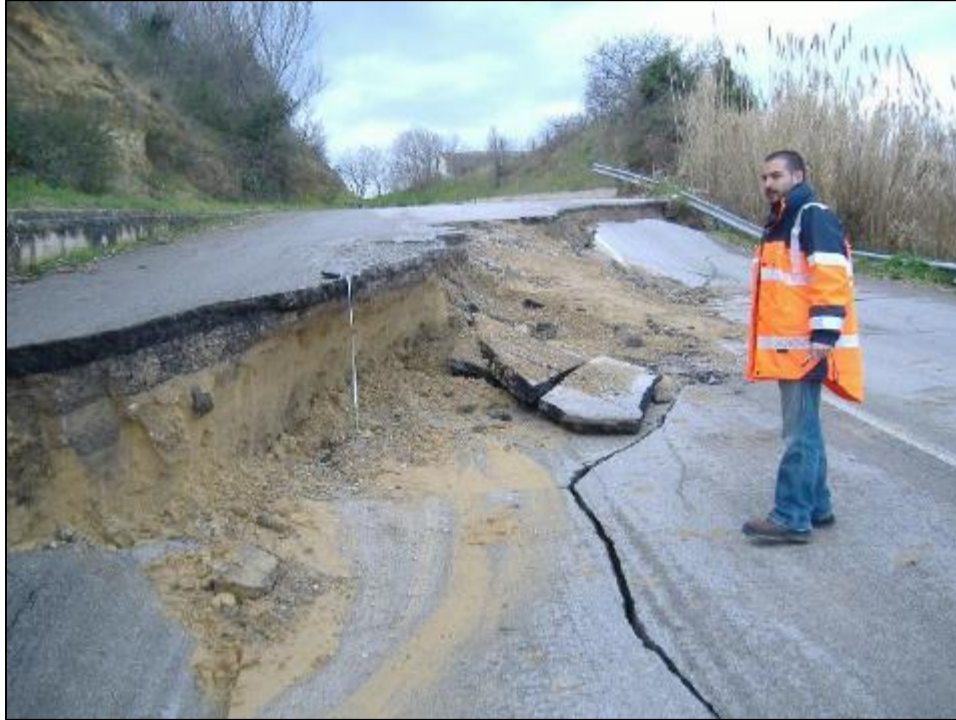
Figura 8-25 Località "Cava della Ripa" – ampia lesione sulla strada comunale (F6).

- Area in località Cava della Ripa, dove una serie di fratture e dislocazioni hanno interrotto nuovamente la strada che dalla piana di Trance prosegue in direzione NE, creando una serie di terrazzamenti (Figura 8-25 - F6) con un rigetto massimo superiore ad un metro (Figura 8-26 - F7).

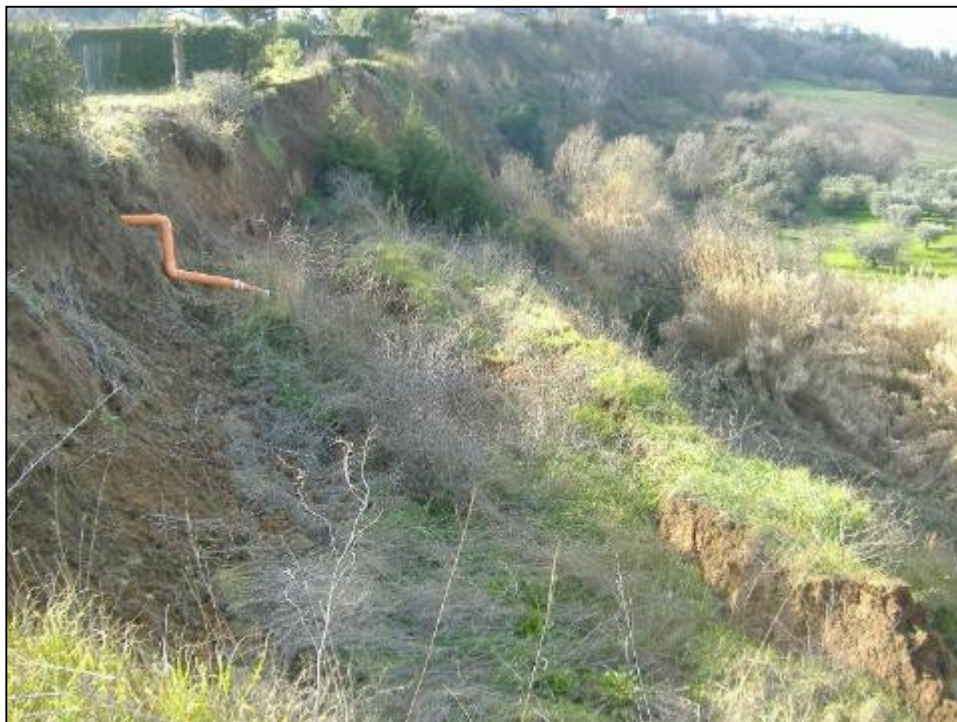
Figura 8-26 Località "Cava della Ripa" – Terrazzamenti lungo il fronte di frana (F7).

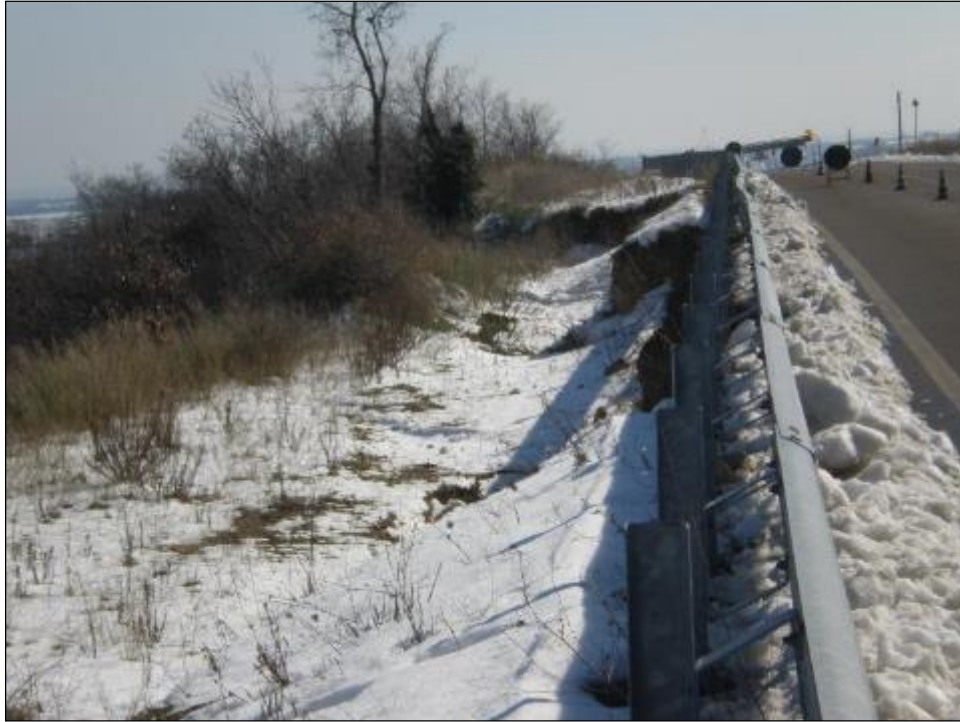
Figura 8-27 Località "Vaccareccia" – Lesioni lungo la strada provinciale di Petacciato (F8).

- Area in località Vaccareccia, lungo la strada che corre al margine della scarpata, con una lunga fessura curvilinea, continua per almeno 150 m, con un rigetto superiore al metro e della larghezza di parecchi decimetri (Figura 8-27 - F8).
- Queste linee di rottura sono già state sede di riattivazioni passate ed inoltre sembrano essere contigue con una serie di gradini morfologici esistenti già coinvolti nei precedenti eventi franosi.

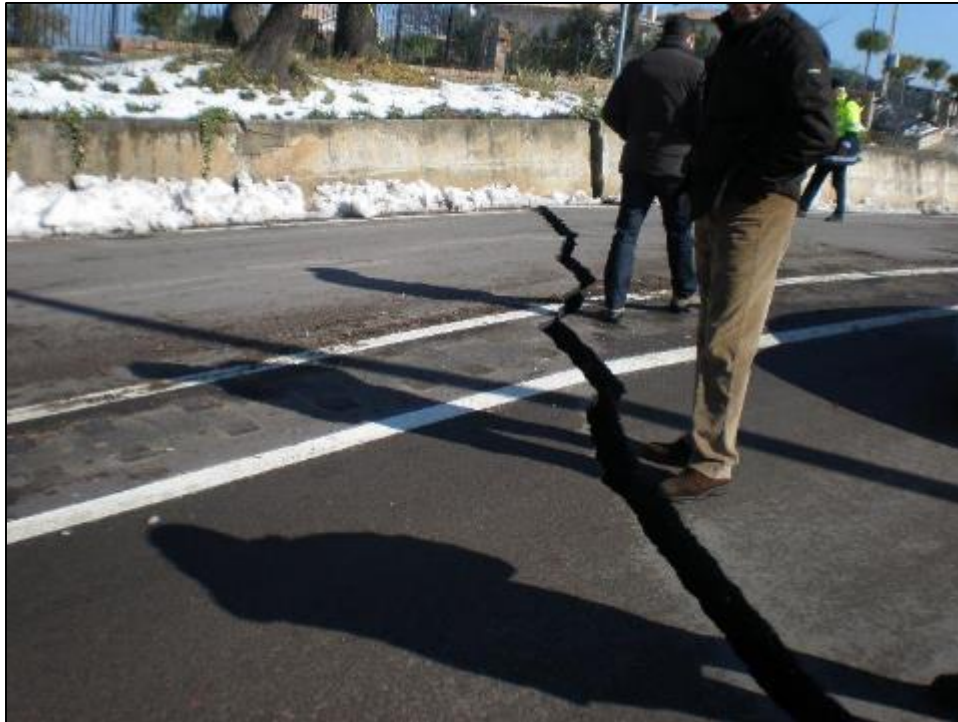
Figura 8-28 Lesione sulla strada provinciale di Petacciato (F.9).

Nell'area immediatamente a valle della falesia sono osservabili numerose evidenze morfologiche legate movimento franoso; in particolare è possibile riconoscere, nel settore più orientale, una lesione che ha coinvolto oltre alla S.P. litoranea (Figura 8-28- F9) anche alcune porzioni delle abitazioni più vicine (Figura 8-29 - F10).

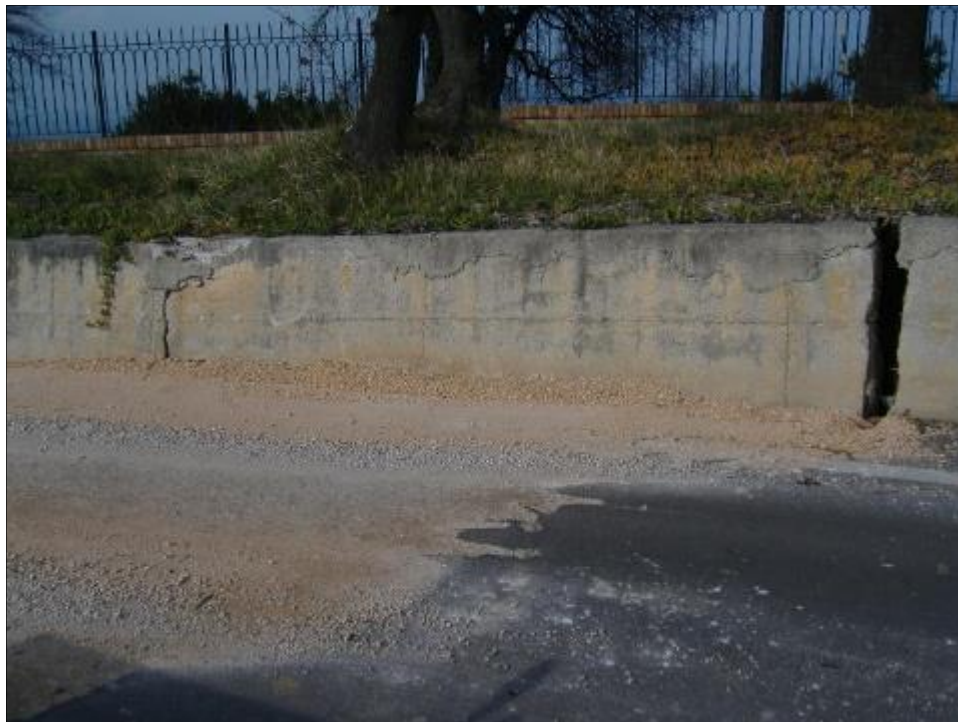
Figura 8-29 Lesione di Figura 8-28 che ha interessato anche il muro di recinzione di una abitazione (F.10).
