1 PREMESSA

Figura 2-1. Inquadramento geografico. La freccia verde individua la zona di studio

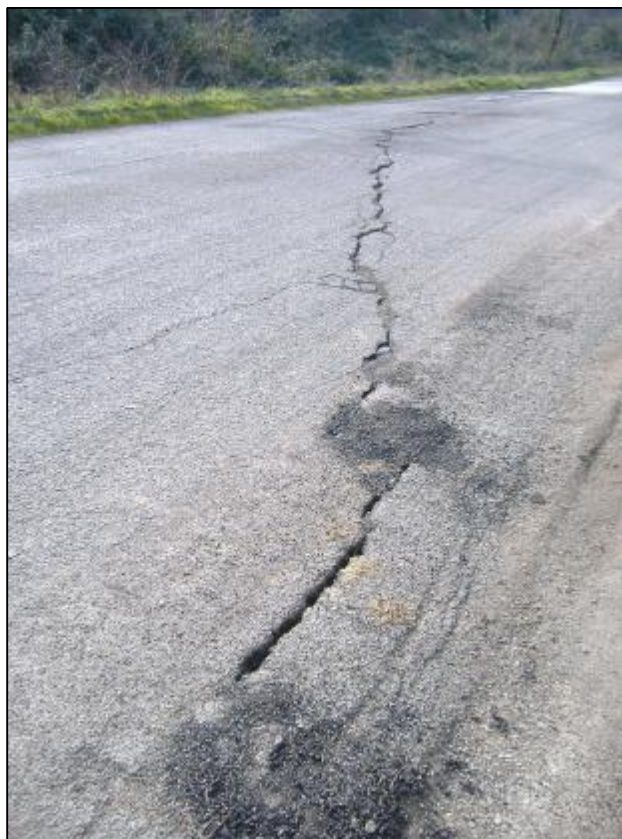
Figura 8-30 Fratture sulla pavimentazione sulla S.P. litoranea (F.11).

Evidenze della riattivazione sono riconoscibili spostandosi verso occidente, lungo la S.P. Litoranea, sotto forma di lesioni nella pavimentazione stradale (Figura 8-30 - F11), e nei campi adiacenti, con direzione delle fratture prima verso Ovest (Figura 8-31 - F12), poi verso Nord-Ovest (Figura 8-32 - F13 e Figura 8-33 - F14) e quindi verso Nord (Figura 8-34 - F15).

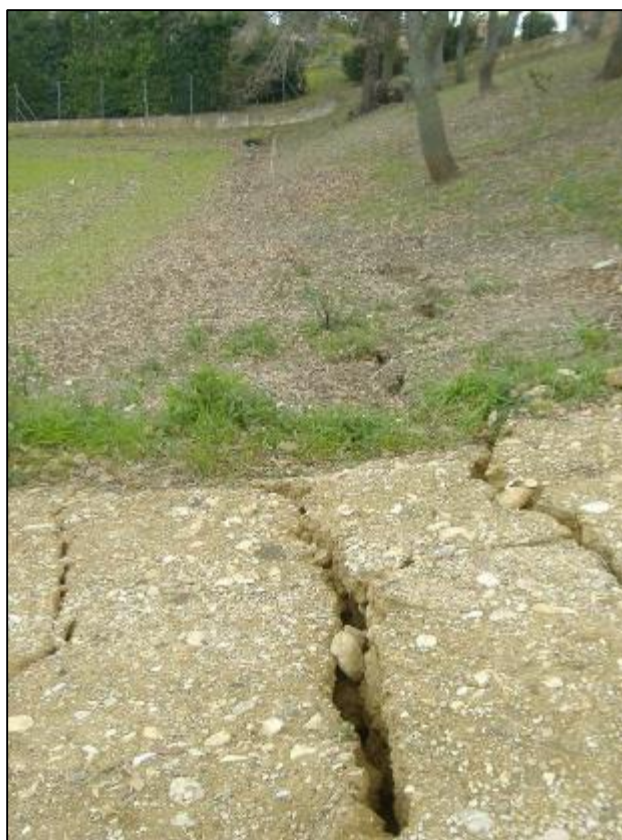
Figura 8-31 Fratture nei terreni adiacenti la S.P. litoranea direzione ovest (F.12).

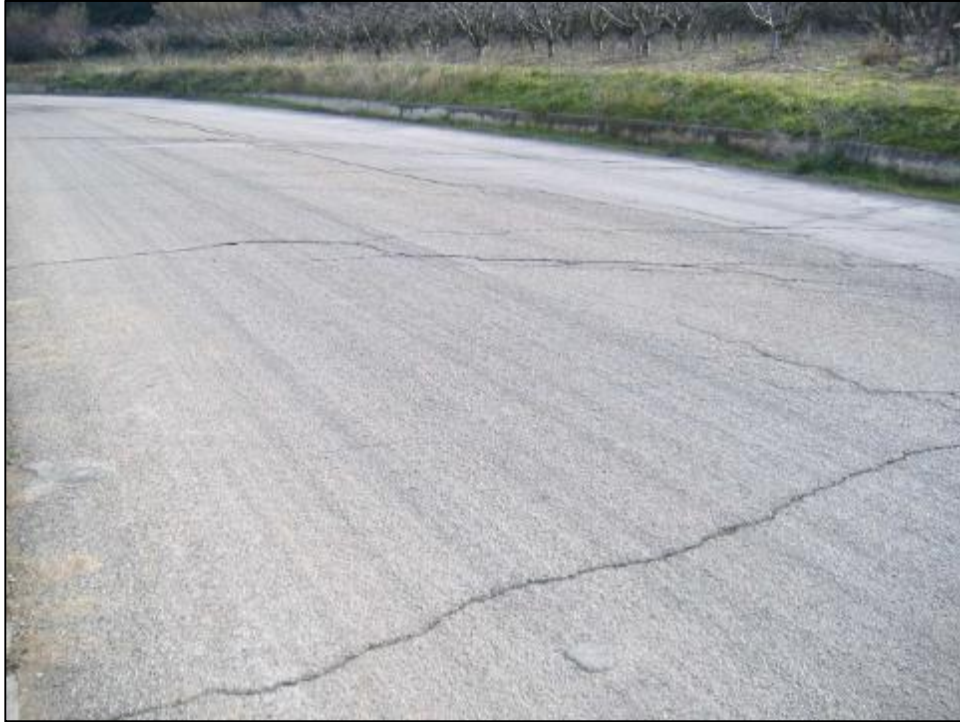
Figura 8-32 Fratture sulla pavimentazione della S.P. litoranea direzione NORD-OVEST (F.13).

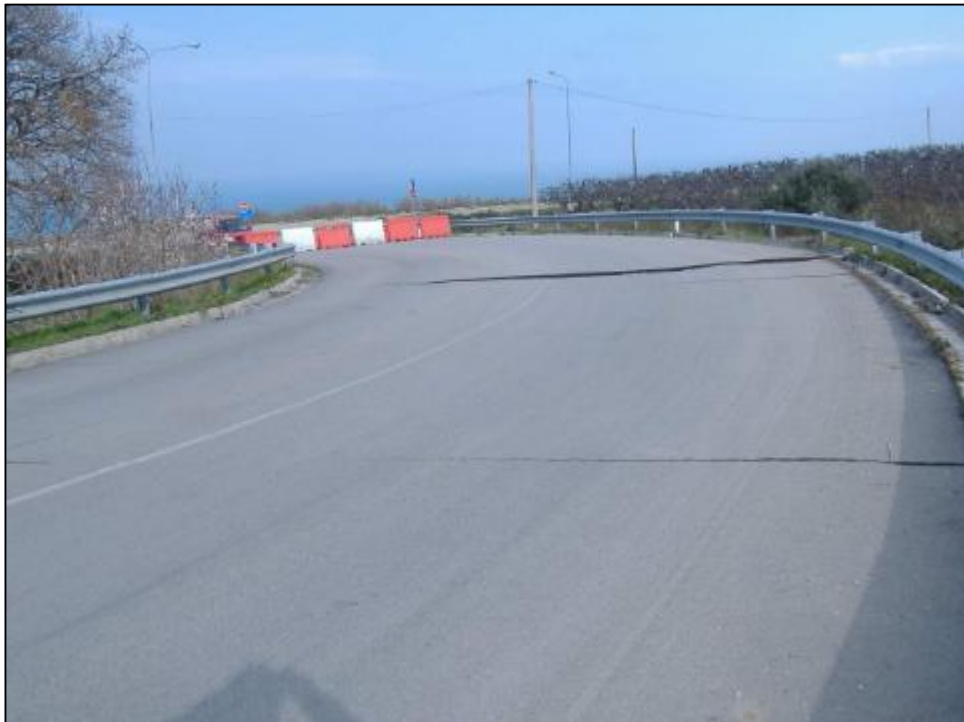
Figura 8-33 Fratture sulla pavimentazione della S.P. litoranea, direzione NORD-OVEST (F.14).

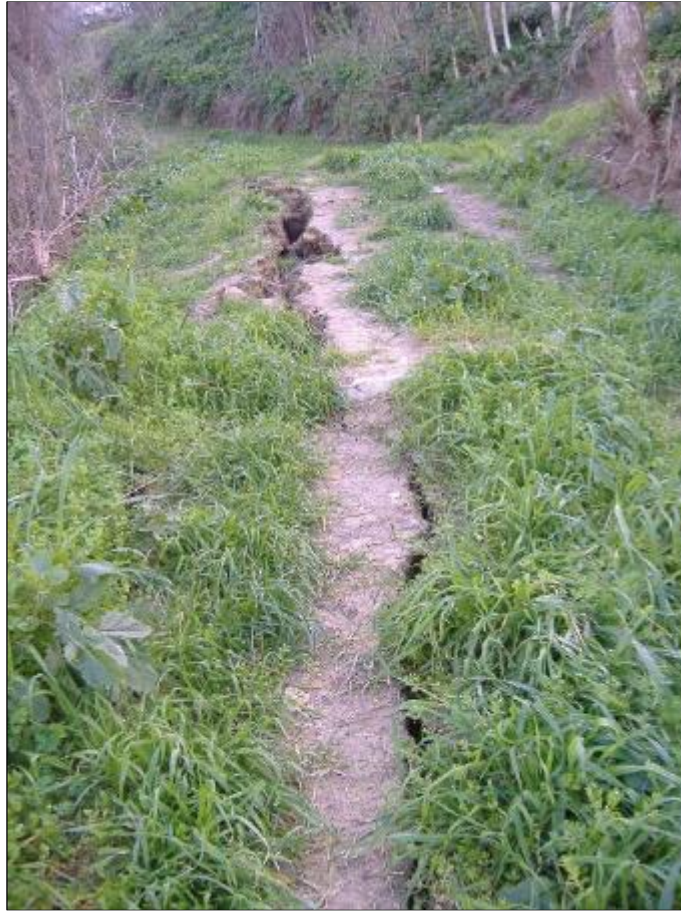
Figura 8-34 Fratture nei terreni al margine della S.P. di Petacciato, direzione NORD (F.15)

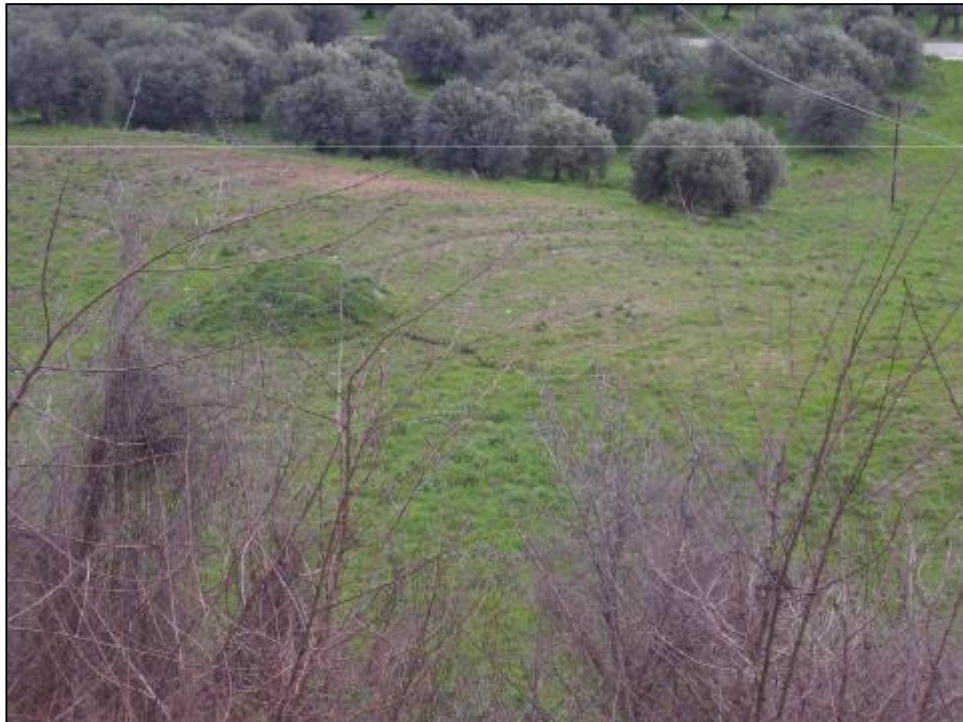
Figura 8-35 Frattura nel terreno alla base del versante panoramico di Petacciato (F.16).

Nel terreno, alla base del contrafforte che sostiene il terrazzo panoramico è stata notata, una fessura continua per almeno 200 m di grosse dimensioni (Figura 8-35 - F16).

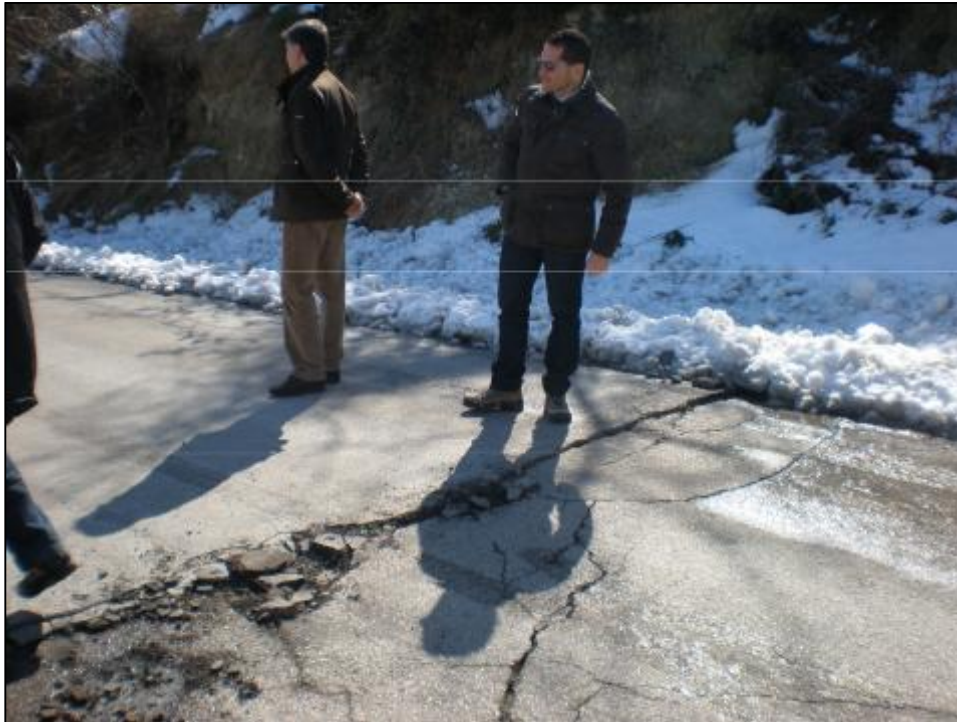
Figura 8-36 Frattura nella pavimentazione stradale della S.P. di Petacciato (F.17).

Altre evidenze del fenomeno sono le numerose fratture aperte lungo la strada Provinciale di Petacciato (Figura 8-36 - F17).

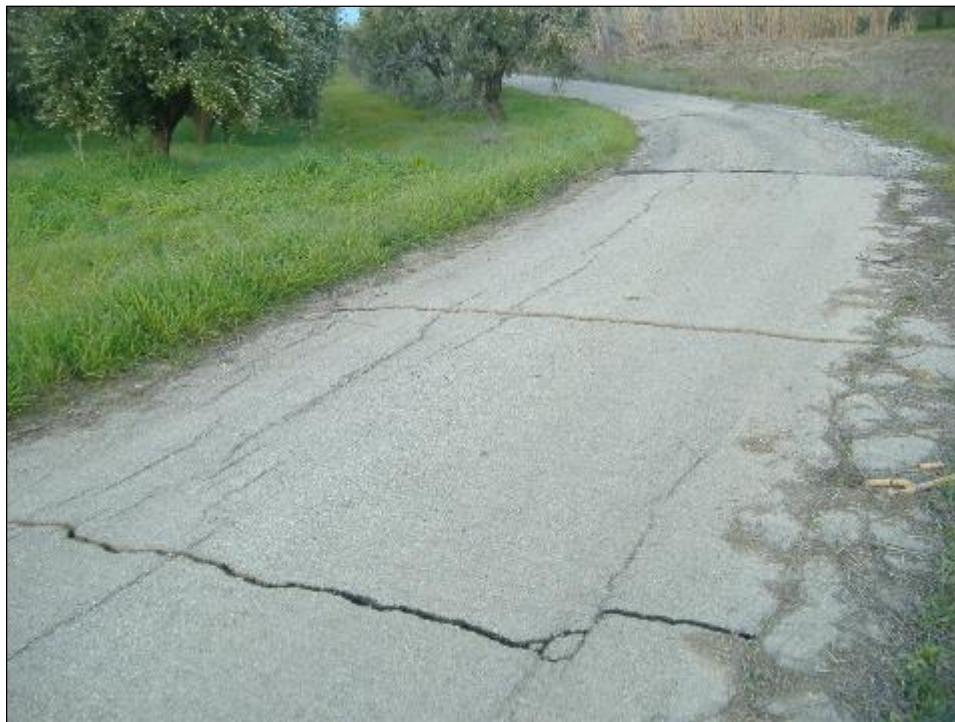
Figura 8-37 Frattura nella pavimentazione stradale della strada comunale che scende a mare (F.18).

In questo settore, le tracce della riattivazione sono rappresentate da evidenti lesioni nella pavimentazione stradale che a partire dal bivio della Strada comunale dei Bagni, a quota di circa 83 m s.l.m., si rinvengono fino a valle in prossimità del tracciato autostradale e della ferrovia (Figura 8-37 – F18; Figura 8-38 – F19; Figura 8-39 – F20).

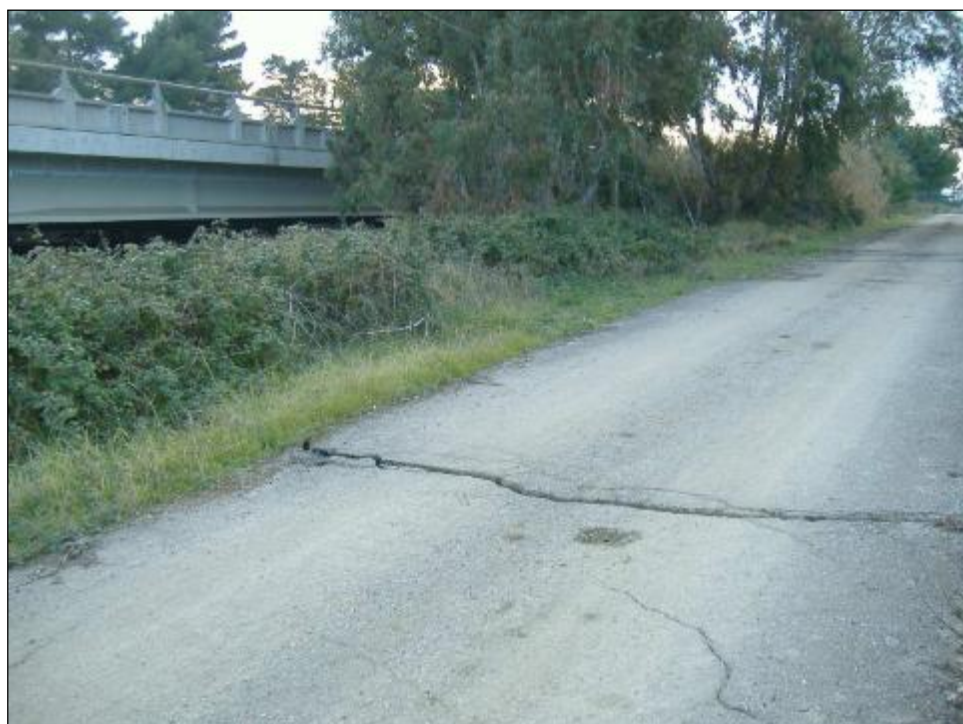
Figura 8-38 Frattura nella pavimentazione stradale sulla strada vicinale nel tratto compreso tra il viadotto Cacchione e la Ferrovia (F.19).

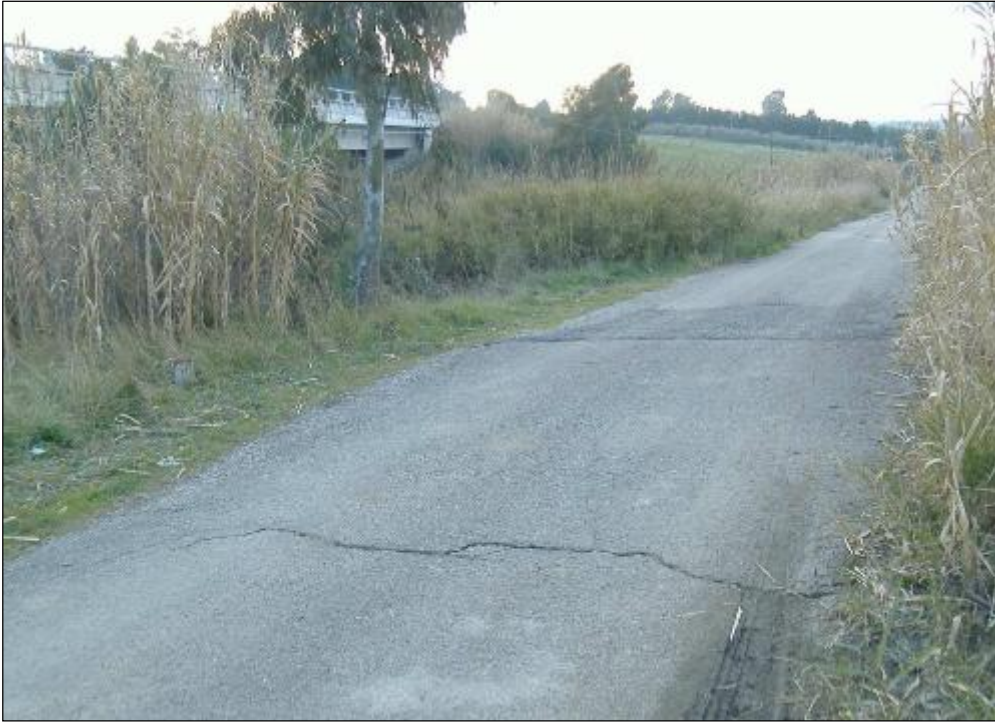
Figura 8-39 Frattura nella pavimentazione stradale sulla strada vicinale nel tratto compreso tra il viadotto Cacchione e la Ferrovia (F.20).

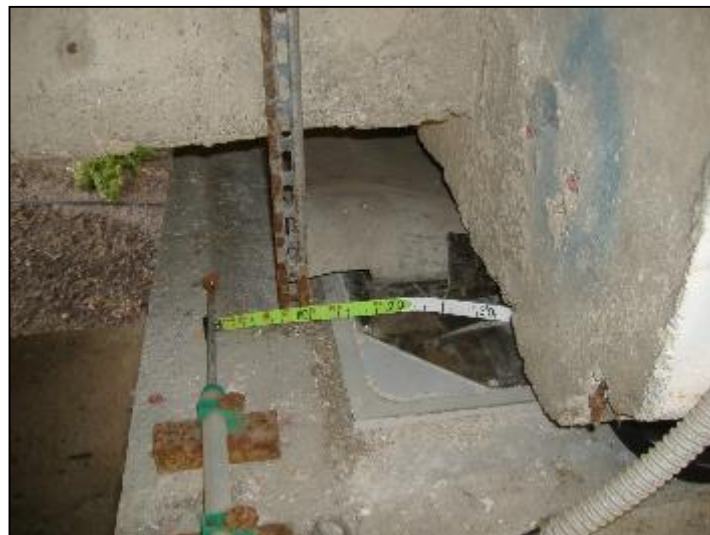
Figura 8-40 Frattura nella pavimentazione stradale sulla strada vicinale nel tratto compreso tra il viadotto Cacchione e la Ferrovia (F.21a - 21b - 21c).

Il viadotto Cacchione, a causa dello spostamento di entrambe le spalle, ha subito danni ai 4 appoggi unidirezionali delle pile, con rottura delle parti in acciaio degli appoggi e conseguente lesione delle travi interessate (Figura 8-40 – F21a,21b,21c).

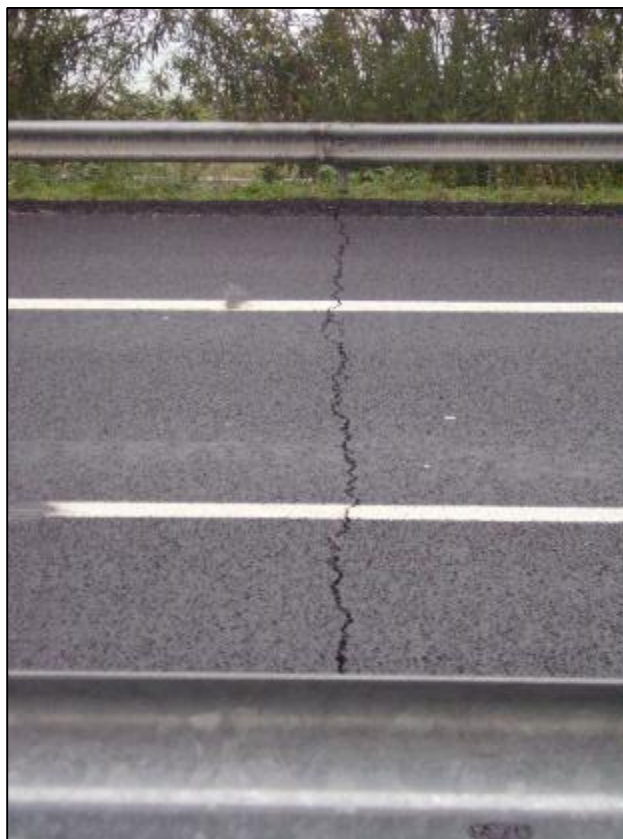
Figura 8-41 Lesione sulla pavimentazione autostradale in carreggiata nord (F.22).

Verso Est si osservano lesioni sul rilevato nel tratto compreso tra la spalla sud del viadotto Cacchione e il viadotto Marinella (Figura 8-41 – F22).

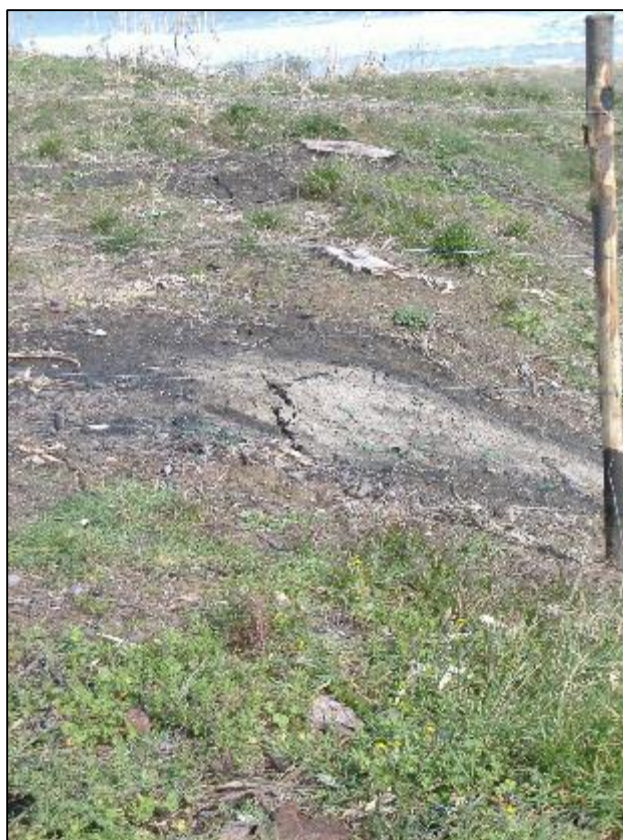
Figura 8-42 Fratture nel terreno in adiacenza alla s.s. 16 adriatica (F.23).

A valle dei viadotti si osservano una serie di fratture che interessano con continuità la S.S. n. 16 Adriatica e che mantengono lo stesso andamento perpendicolare alla linea di costa (da Figura 8-42 a Figura 8-45 – F23-F24-F25-F26).

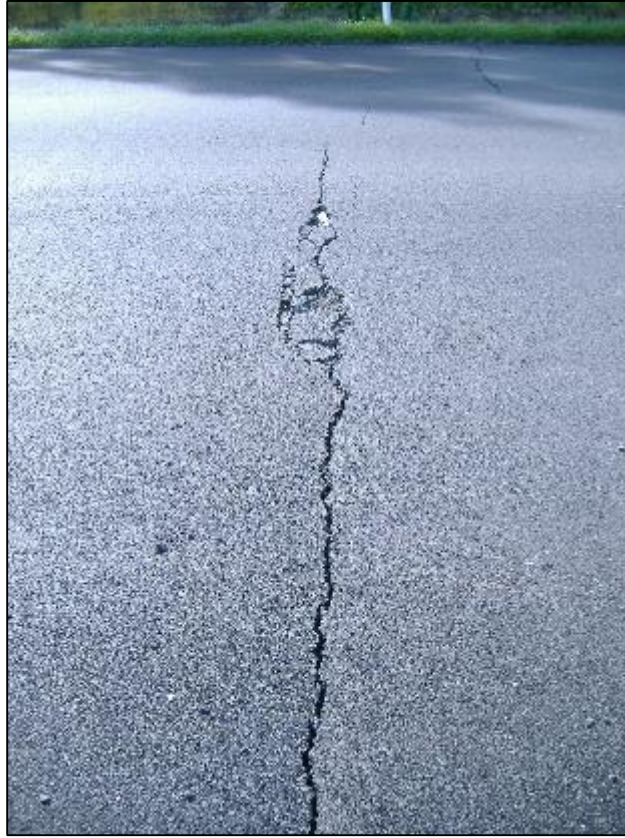
Figura 8-43 Lesioni sulla pavimentazione stradale della s.s. 16 adriatica (F.24).

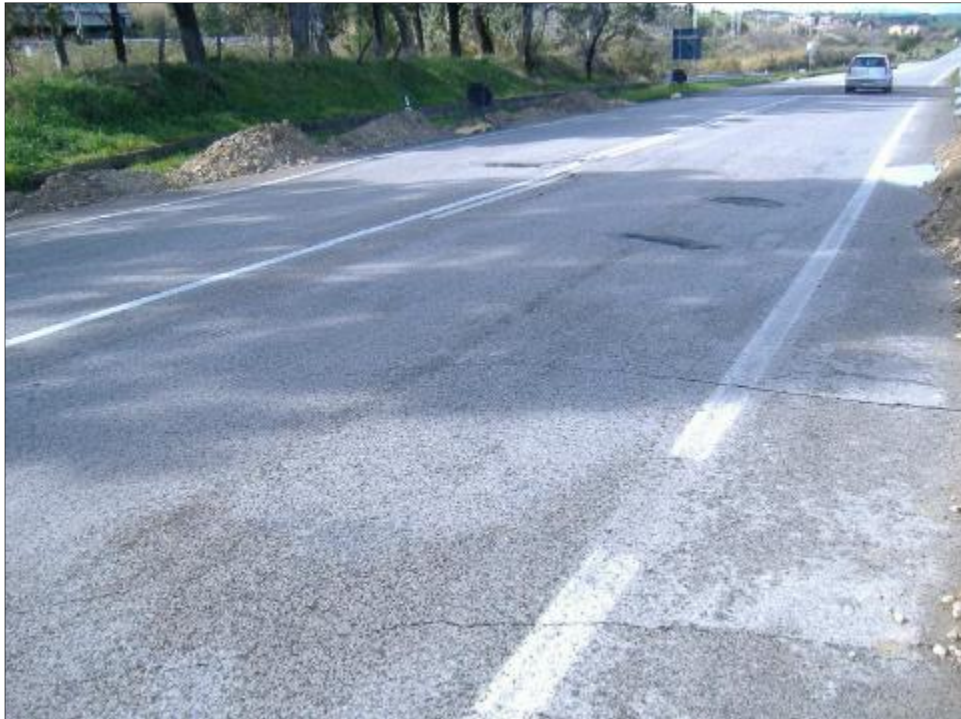
Figura 8-44 Lesioni sulla pavimentazione stradale della s.s. 16 adriatica (F.25).

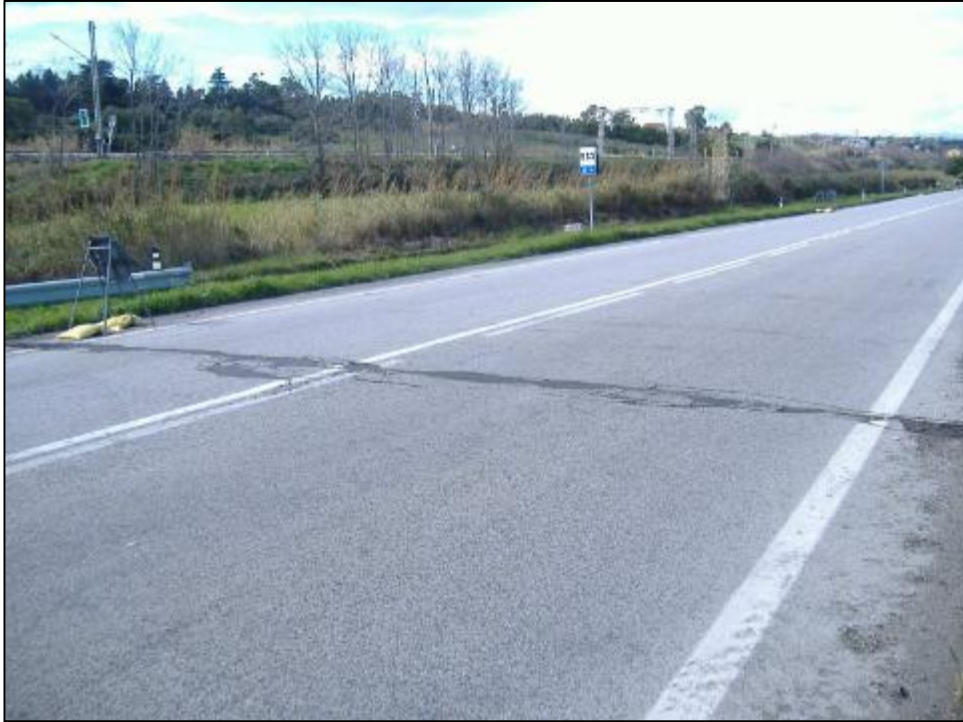
Figura 8-45 Lesioni sulla pavimentazione stradale della s.s. 16 adriatica (F.26).

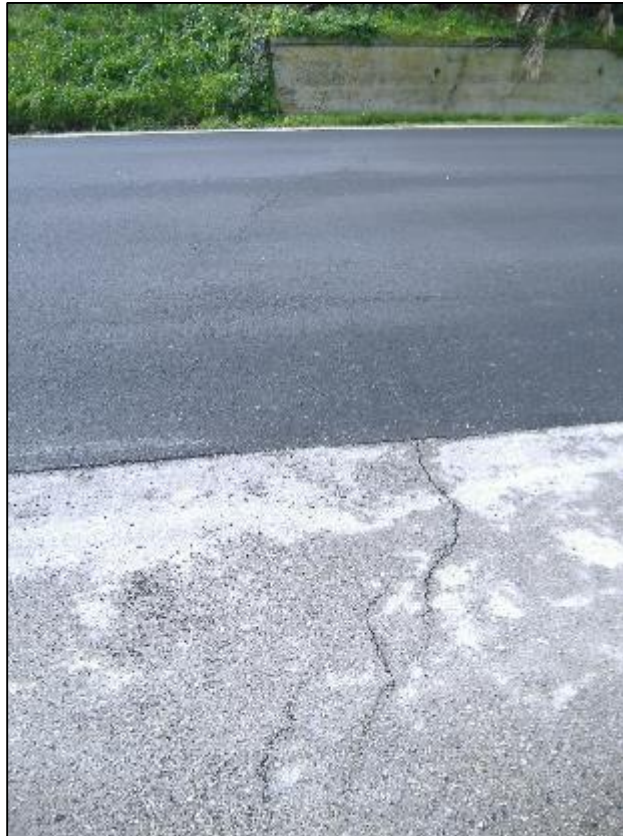
Figura 8-46 Località "Torre di Petacciato" Lesioni sulla pavimentazione stradale della s.s. 16 adriatica (F.27).

In tutta questa zona non esistono elementi riconoscibili che siano con certezza attribuibili al movimento franoso del 2009 ad eccezione di alcune lesioni sul manto stradale della S.S. N. 16 Adriatica (Figura 8-46 - F27) e della strada comunale adiacente la ferrovia (Figura 8-47 – F28), in prossimità della località Torre di Petacciato.

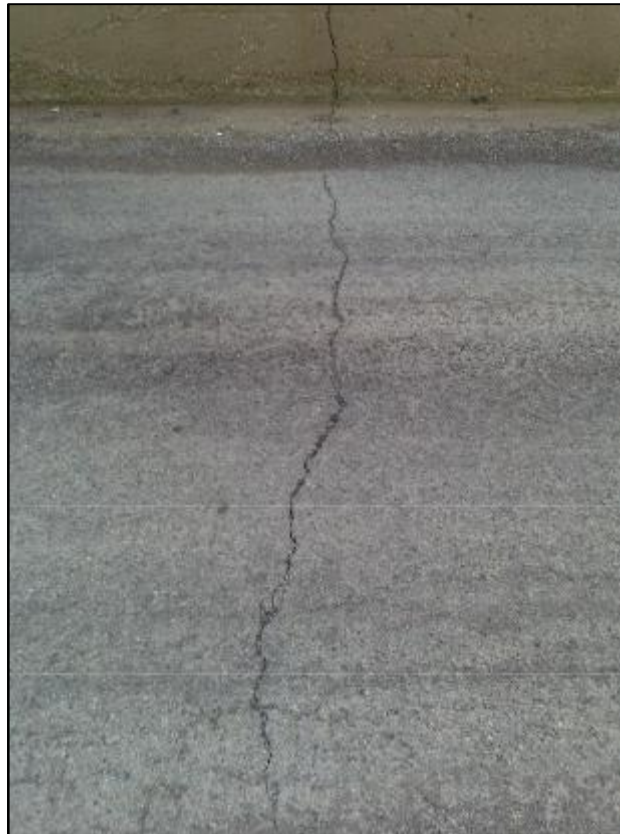
Figura 8-47 Località "Torre di Petacciato" Lesioni sulla pavimentazione della strada comunale in adiacenza alla ferrovia (F.28).

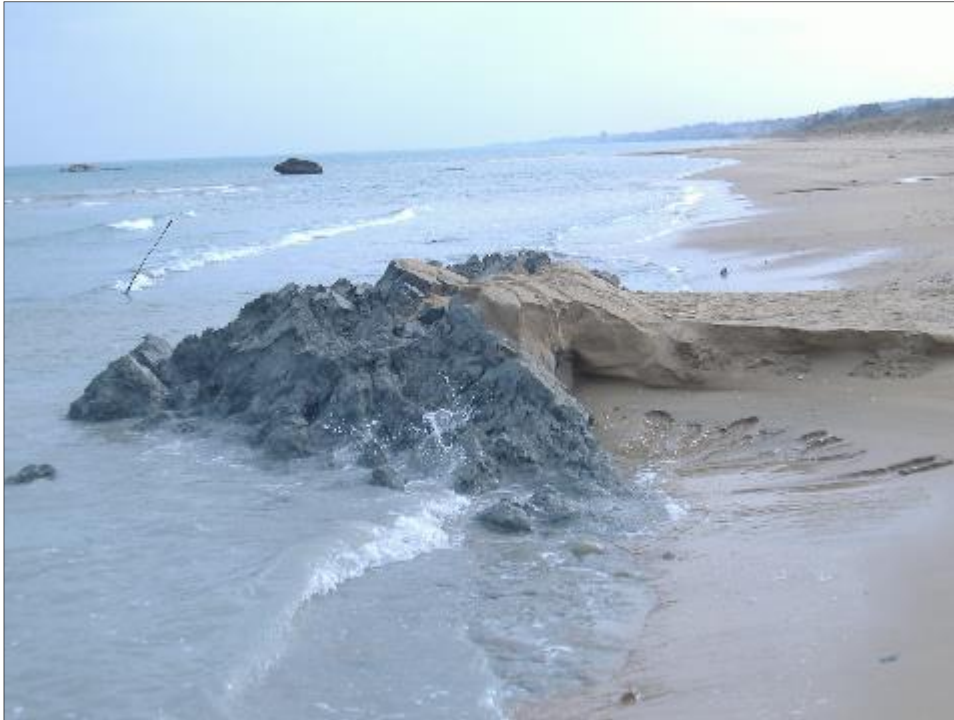
Figura 8-48 Cuneo di argilla in affioramento nella zona di battigia (F.29).

In particolare, in conseguenza del movimento franoso, è affiorato lungo la zona di battigia un cuneo in argilla lungo circa 5 metri, largo mediamente 3 metri e di altezza non superiore al metro (Figura 8-48 - F29). Con il passare del tempo questo materiale è stato asportato dal moto ondoso, fino a scomparire completamente.

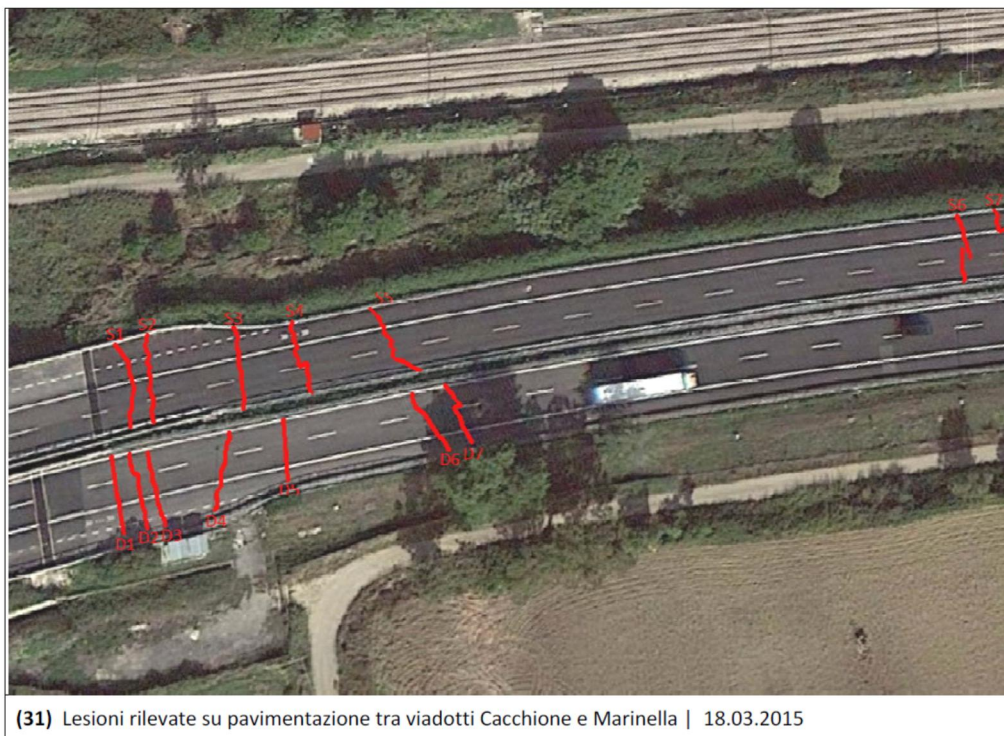
Figura 8-50. Viadotto Cacchione – Riattivazione 2015: Lesioni nella pavimentazione stradale nel tratto di rilevato compreso tra il Viadotto Cacchione ed il Viadotto Marinella.

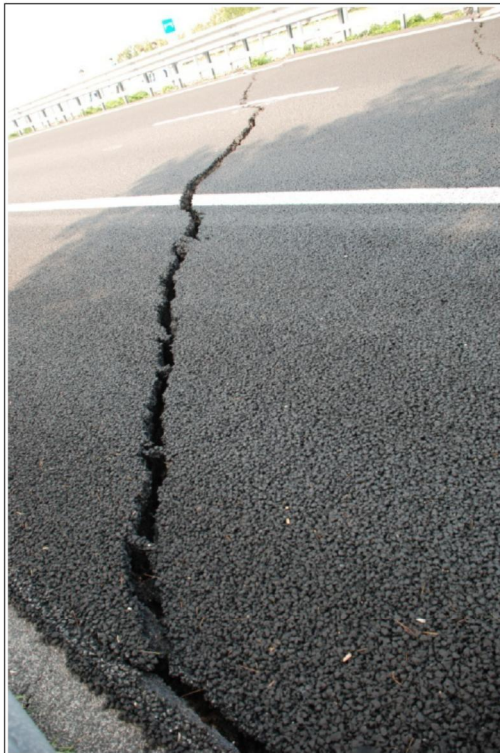
(34) Lesione D6 - Panoramica

Figura 8-51. Viadotto Cacchione – Riattivazione 2015: Lesioni nella pavimentazione stradale nel tratto di rilevato/mezzacosta compreso tra il Viadotto Cacchione ed il Viadotto Marinella (Lesione "D6" in Carreggiata Sud a 70m circa dalla Spalla Bari del viadotto).

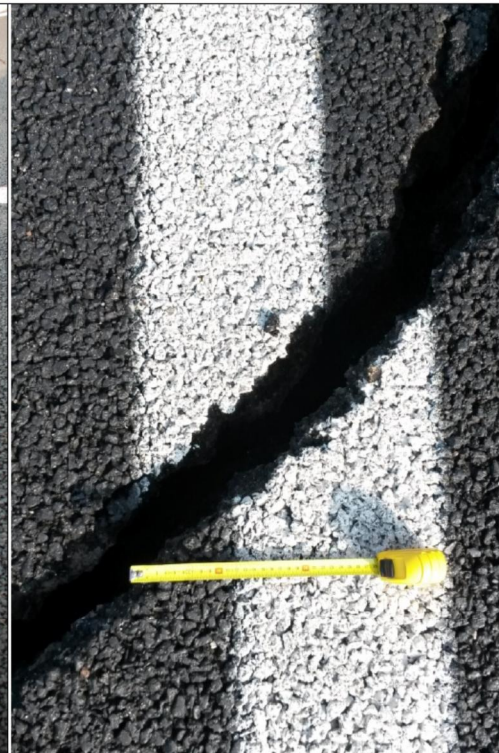
(35) Lesione D6 - Slittamento tra fronti della lesione

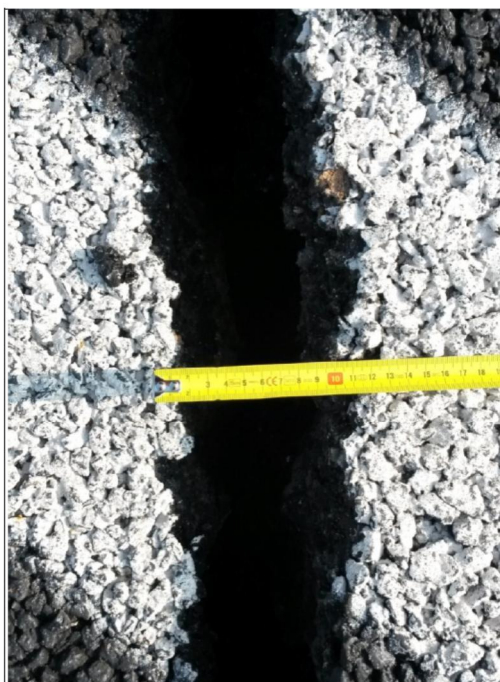
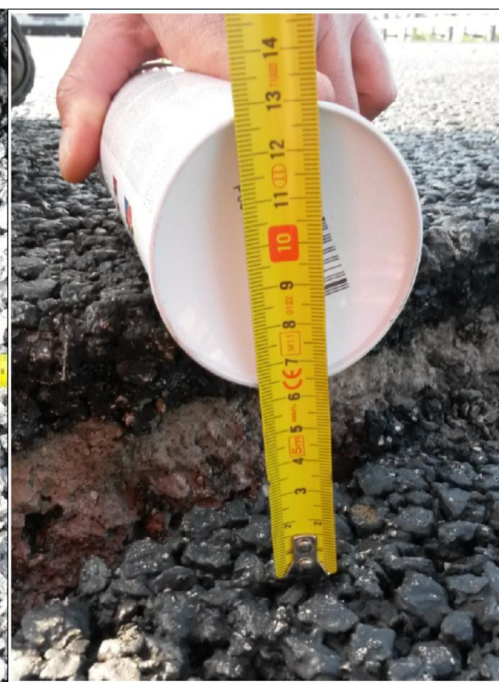
(36) Lesione D6 - Apertura lesione

(37) Lesione D6 - Altezza

In corrispondenza del tratto di rilevato / mezzacosta autostradale compreso tra il viadotto Cacchione ed il Viadotto Marinella; sono state osservate una serie di lesioni con andamento trasversale all'autostrada (Figura 8-49 e Figura 8-50). Di queste lesioni, quelle di maggiore ampiezza e rigetto risultano ubicate a 70m circa dalla Spalla Bari del Viadotto Cacchione in Carreggiata Sud (lesioni "D6" - Figura 8-50 e Figura 8-51) e a 55m circa dalla stessa spalla in Carreggiata Nord (lesione "S5" - Figura 8-50 e **Errore. L'origine riferimento non è stata trovata.**). Infine, la Figura 8-53 raccoglie le fotografie delle lesioni "S1", "S2", "S3" ed "S4" manifestatesi in Carreggiata Nord, a Sud della Spalla Bari del Viadotto Cacchione. Tutte le lesioni descritte sono caratterizzate da un "gradino" con abbassamento della sede autostradale procedendo dal Viadotto Cacchione verso il Viadotto Marinella; resta visibile

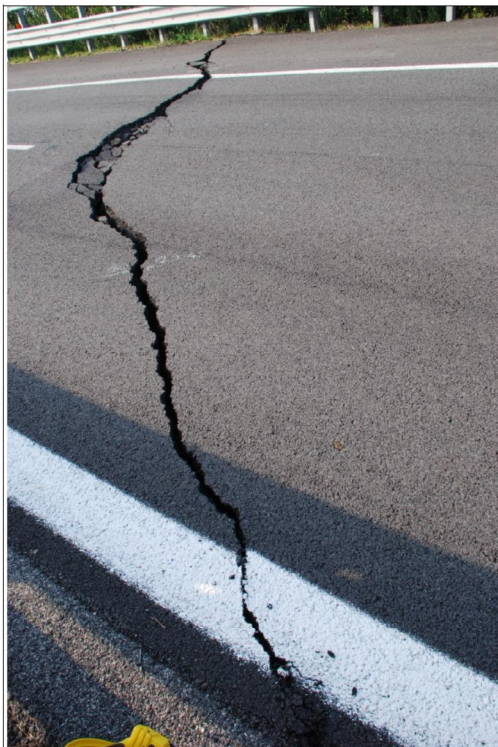
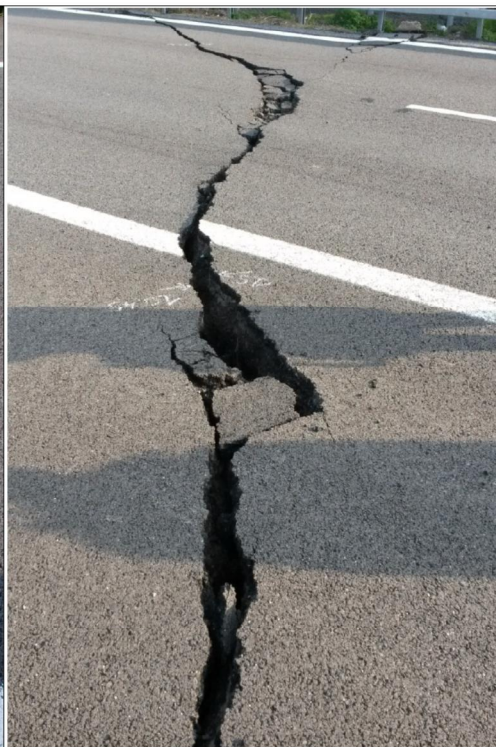
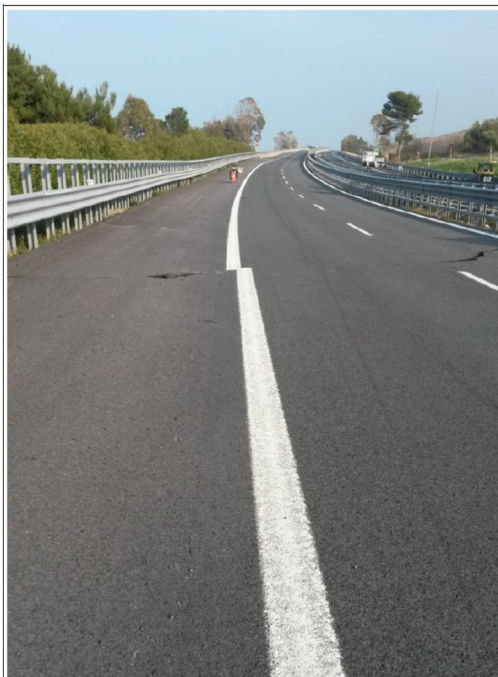
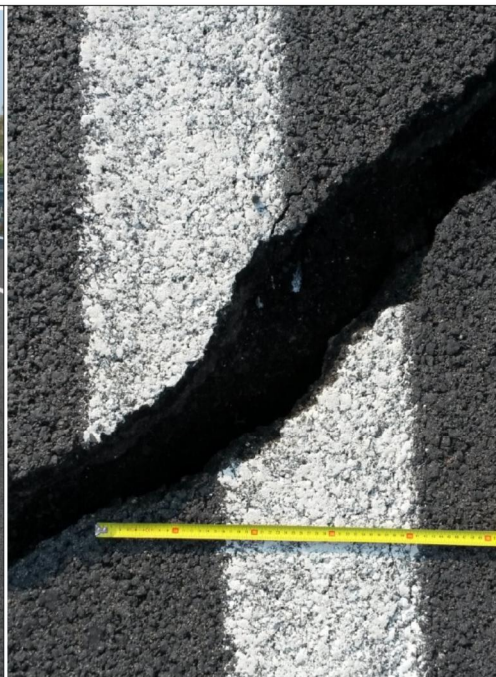
(42) Lesione S5 – Direzione mare

(43) Lesione S5 – Direzione monte

(44) Lesione S5 - Vista disassamento linea di margine

(45) Lesione S5 - Slittamento tra fronti della lesione

Figura 8-52. Viadotto Cacchione – Riattivazione 2015: Lesioni nella pavimentazione stradale nel tratto di rilevato/mezzacosta compreso tra il Viadotto Cacchione ed il Viadotto Marinella (Lesione “S5” in Carreggiata Nord a 55m circa dalla Spalla Bari del viadotto).

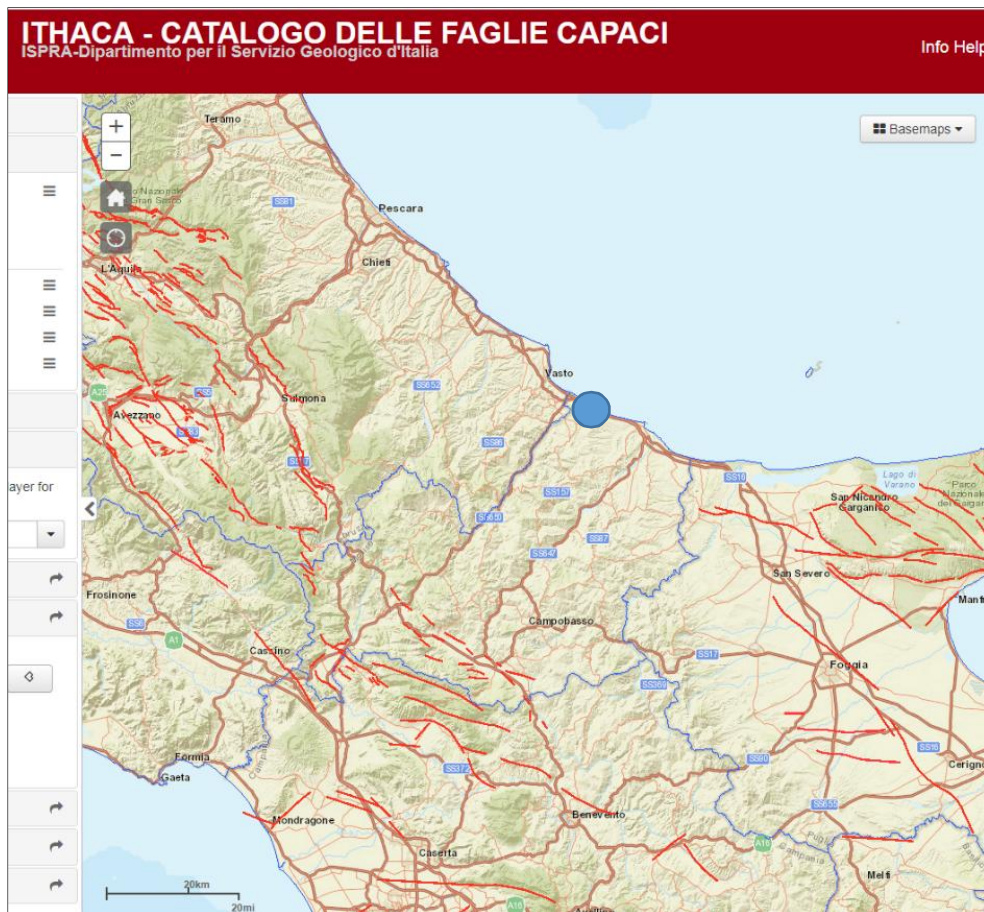
Figura 10-4. Distribuzione faglie capaci "Progetto ITHACA" (ITaly HAZard from Capable faults Catalogo delle faglie capaci presenti sul territorio italiano - ISPR). Il cerchio blu individua l'area di studio (Accesso dell'aprile 2019).

La presenza di faglie capaci nel territorio oggetto di studio è stata verificata consultando il catalogo delle faglie capaci ITHACA disponibile on-line al sito dell'ISPRA (Figura 10-4). Il data base, raccoglie tutte le informazioni disponibili riguardo le strutture tettoniche attive in Italia, con particolare attenzione

Come si può osservare dalla Figura 10-4, nell'area di studio non è segnalata la presenza di Faglie Capaci.
