S.S. n. 4 "Via Salaria"
PIANO DI POTENZIAMENTO E RIQUALIFICAZIONE

INTERVENTI DI ADEGUAMENTO E MIGLIORAMENTO TECNICO-FUNZIONALE
DELLA SEZIONE STRADALE IN TRATTI SALTUARI DAL KM 155+750 AL KM 159+000

PROGETTO DEFINITIVO

STUDIO PRELIMINARE AMBIENTALE

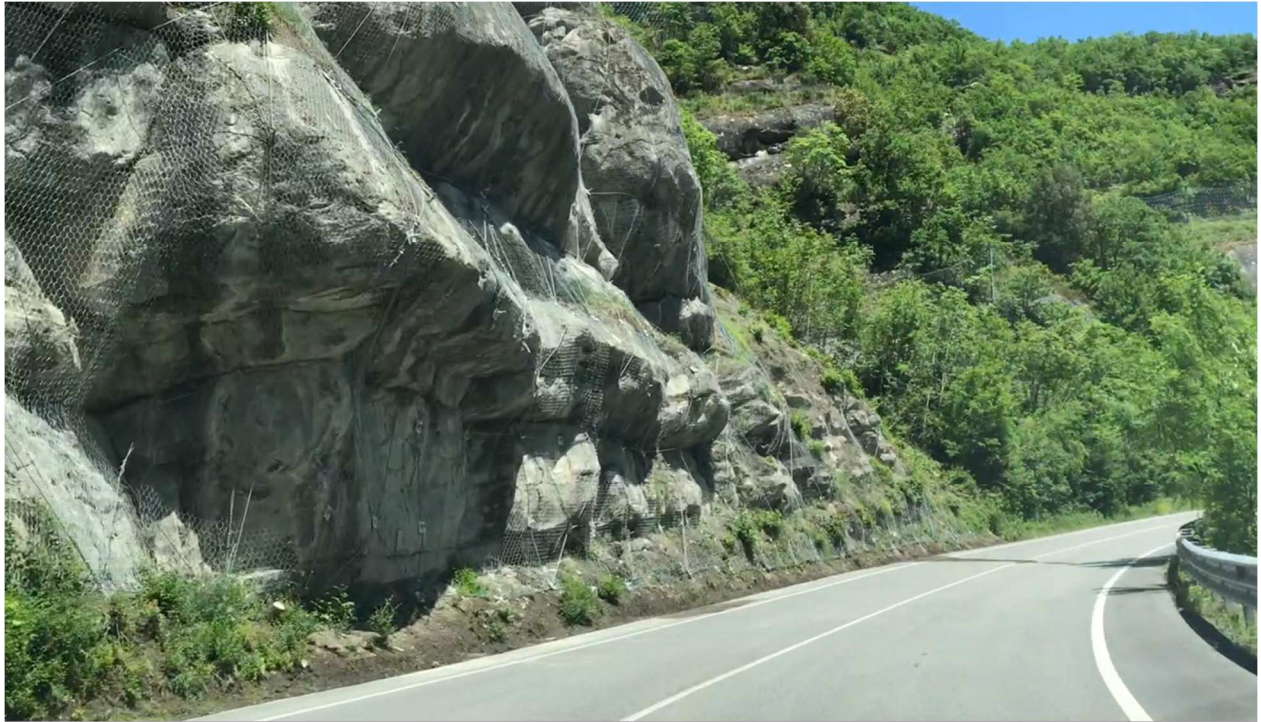
Dalle immagini che illustrano l'ambito territoriale di riferimento (ad esempio si veda la figura seguente) si nota che sul lato di monte si trovi una morfologia assai impervia con scarpate sub verticali da cui sporgono massi rocciosi dalle forme più varie, oltre a scarpate disegnate dal uomo sin dai tempi dei

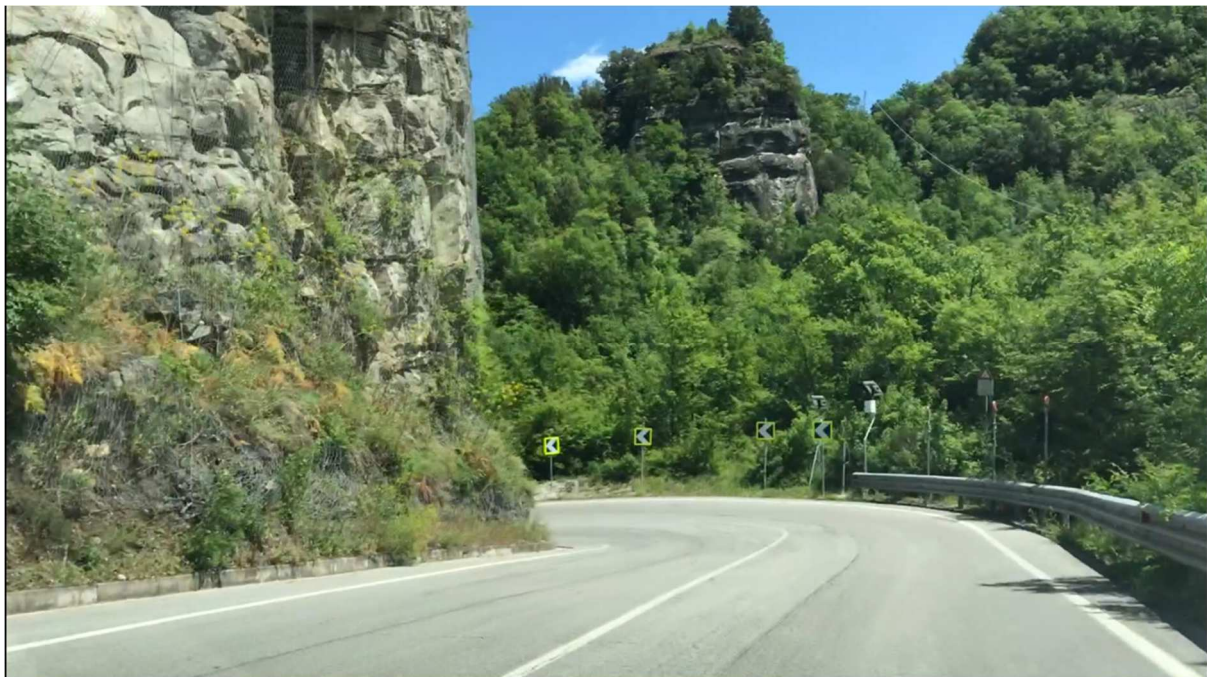
Curva a 90 ° alla progressiva Km 1 + 265,00 – sezione n°57

Per alcuni brevi tratti, tra la Galleria Valgarizia e il borgo di Quintodecimo, occorre incidere i versanti in posto o causa della correzione del raggio di alcune curve o per la presenza sul lato di valle di alcune abitazioni.

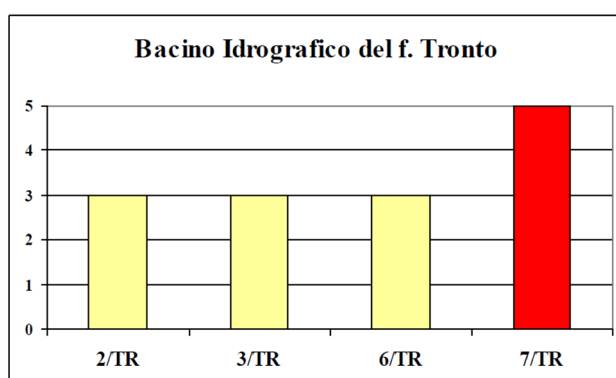
Fig. 1: Qualità delle acque del fiume Tronto lungo il suo percorso; anno 2003

L’istogramma di fig. 1 mette in evidenza la variazione della qualità dell’acqua del fiume Tronto lungo il suo corso. Come si può osservare, la qualità delle acque è “sufficiente” per il primo tratto, “pessima” per il tratto di chiusura bacino.
