ISPRA
Istituto Superiore per la Protezione e la Ricerca Ambientale

Rapporto Conclusivo

Attività di controllo ex art. 29-decies del Dlgs 152/06 e s.m.i., comma 3

**Fiume Santo SpA (già EON Produzione SpA) – Centrale Termoelettrica di
Fiume Santo, Località Cabu Aspru nel comune di Sassari**

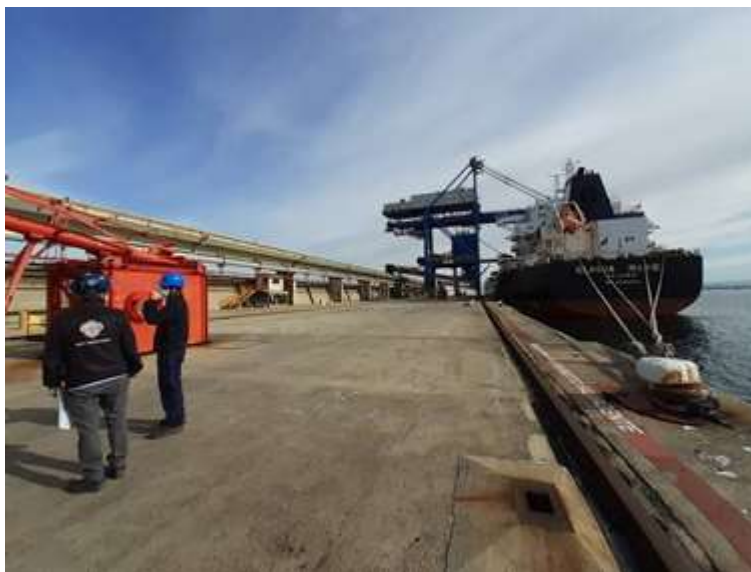
Nel piazzale del molo di attracco non erano in corso attività di scarico del carbone (torri scarico DW1 e DW2 ferme), pur essendo ormeggiata una nave. Il Gestore ha evidenziato che, a causa di un guasto dovuto al sistema di scarico della torre DW2, le operazioni di scarico carbone già iniziate nelle giornate precedenti, erano state sospese. Il piazzale del molo si presentava pulito e sgombero (si vedano le foto 2 e 3 della Relazione di sopralluogo di ARPAS).

Foto n. 2 – area terminal molo attracco navi vista ovest

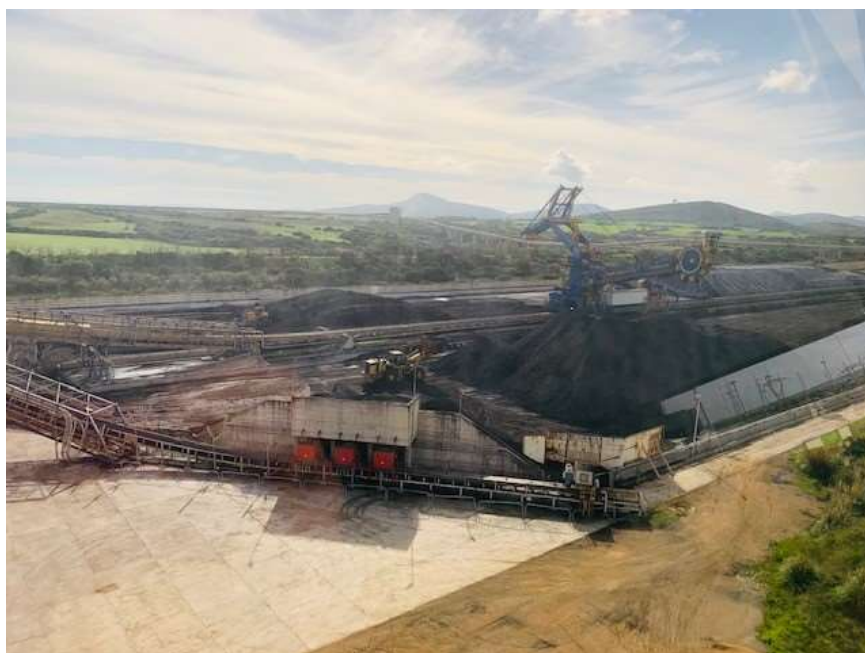
Si è presa visione dei cumuli del parco carbone, che si presentava con un riempimento pari a circa il 30% della capienza totale. La strada di coronamento del carbonile risultava pulita e non erano in atto operazioni di carico ai nastri. Non si è rilevata una diffusione di polvere di carbone nell'aria (foto da n.11 a n.17). Il Gestore evidenziava che le operazioni di carico erano state volte nelle ore notturne precedenti al sopralluogo. Due componenti del personale ARPAS hanno potuto visitare la sala di controllo e manovra per le operazioni di movimentazione e carico del carbone sul nastro trasportatore situata sulla torre TB (foto n.5). All'interno della sala si sono potute visionare le

Foto n. 17 - carbonile vista dalla torre di controllo TB

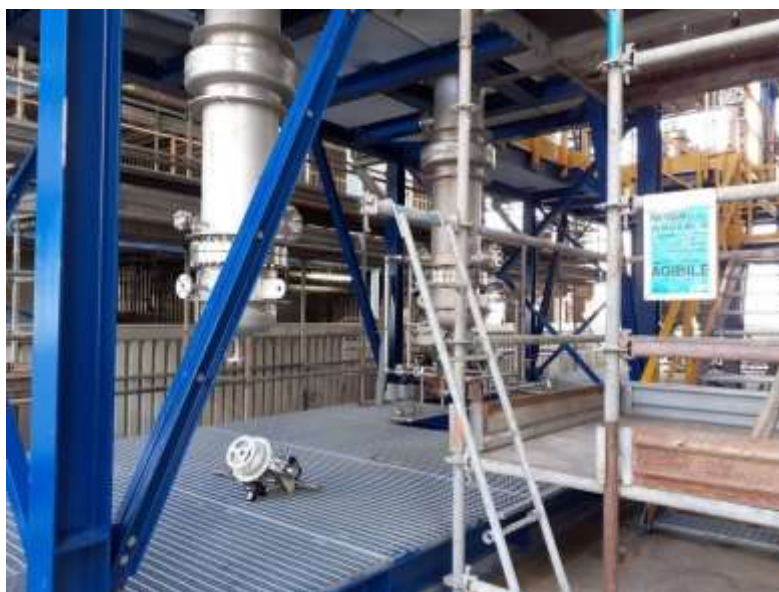
Il G.I. ha preso visione della zona impianti del Gruppo 4. In particolare al livello 7, ove si è potuto prendere atto delle opere in corso di realizzazione del nuovo impianto di prevaporizzazione dell'ammoniaca. Risultava operativa la ditta incaricata al montaggio (foto nn. 18 e 19). Per ulteriori approfondimenti si veda la Relazione di sopralluogo di ARPAS.

Foto n. 19 – EL 34 800 GR.4: impianto di evaporizzazione dell'ammoniaca in fase di realizzazione

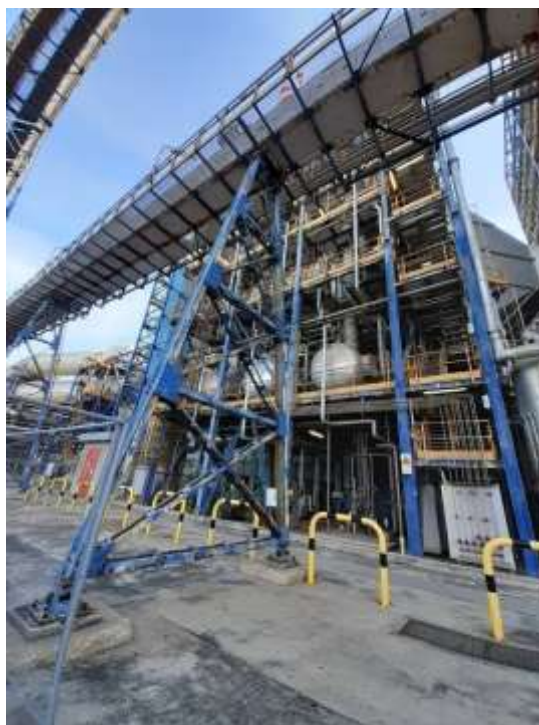
Il G.I. ha potuto poi visionare, sempre nella parte di impianto del Gruppo 4, la zona dell'impianto di strippaggio H3 nell'area 14 (vedi foto nn. 20, 21 e 22) che sarà, una volta ultimati i lavori di realizzazione dell'impianto di prevaporizzazione precedentemente visionato, sostituito da quest'ultimo. Per ulteriori approfondimenti si veda la Relazione di sopralluogo di ARPAS.

Foto n. 21 – GR.4: Impianto strippaggio NH3 area 14

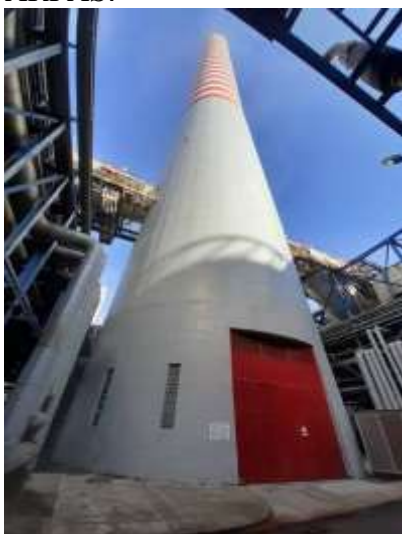
Il G.I. ha visionato la zona alla base della ciminiera ove risulta presente una cabina contenente le apparecchiature della SME a terra (foto nn. 23 e 24). In particolare, all'interno della cabina SME (foto nn. 25 e 26) sono state visionate le schermate relative alle visualizzazioni del “trend”, del “sistema analisi 10 sec.”, (Gruppo 4) e della schermata dei valori normalizzati di entrambi i Gruppi 3 e 4 (vedi foto nn. 27, 28, 29). Per ulteriori approfondimenti si veda la Relazione di sopralluogo di ARPAS.

Foto n. 23 – vista base camino GR.3 e GR.4

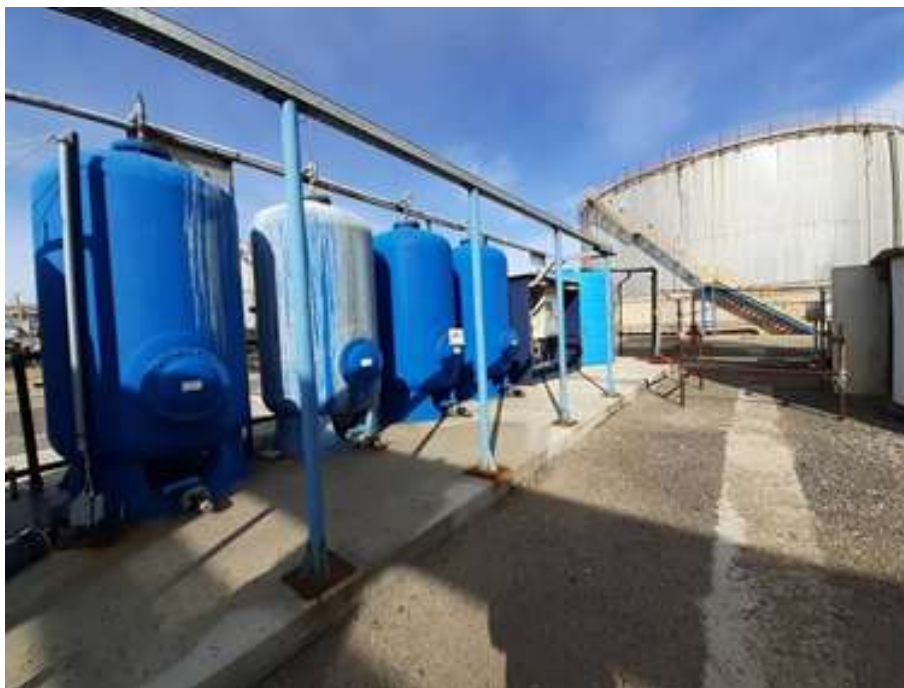
Il G.I. ha visionato l'impianto di trattamento delle acque di falda (TAF – foto nn. 31e 33) che risultava in funzione e dotato di un rubinetto per l'effettuazione dei campionamenti in uscita (foto n. 32). L'impianto, di recente realizzazione, si presentava in buono stato di manutenzione.

Foto n. 33 – impianto TAF, lato sud

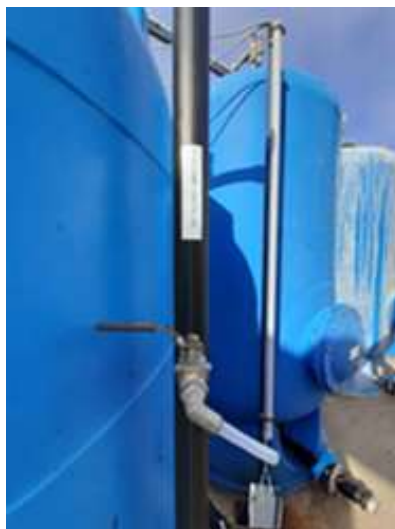
Foto n. 32 – impianto TAF: particolare rubinetto di campionamento

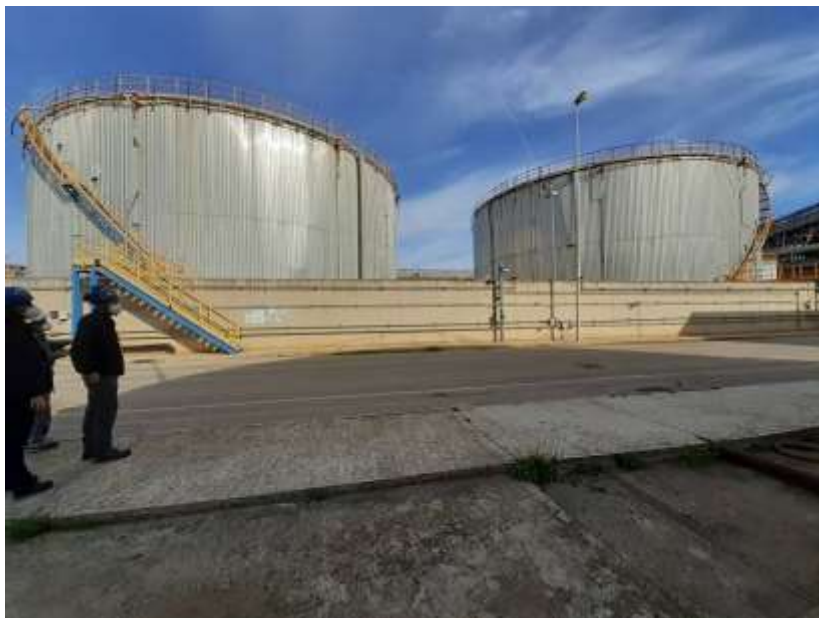
Si è visionata la zona dei serbatoi di Olio combustibile denso (OCD – vedi foto n. 34) e le relative vasche di raccolta, che si presentavano vuote e pulite (foto n. 35). Per ulteriori approfondimenti si veda la Relazione di sopralluogo di ARPAS.

Foto n. 34 – Serbatoi OCD vista lato ovest

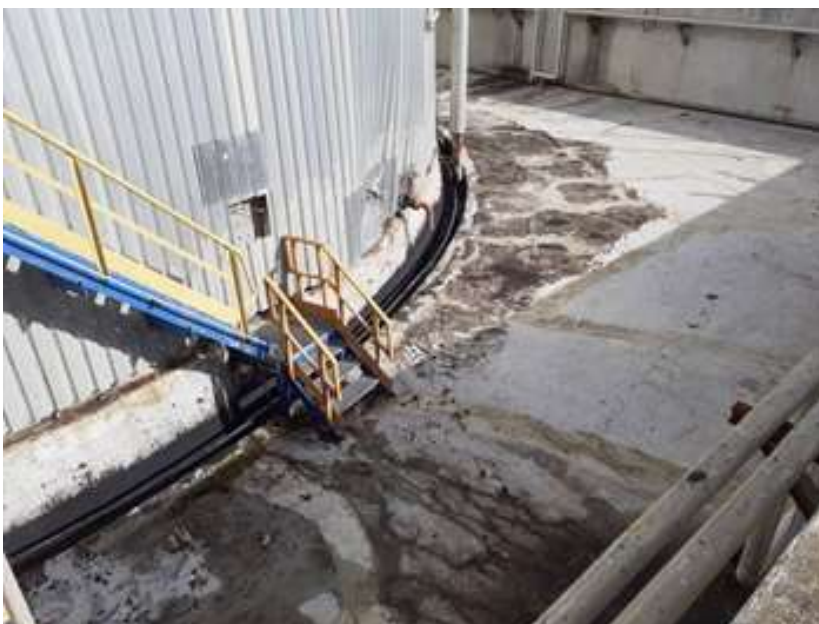
Foto n. 35 – Serbatoi OCD: particolare bacino di contenimento

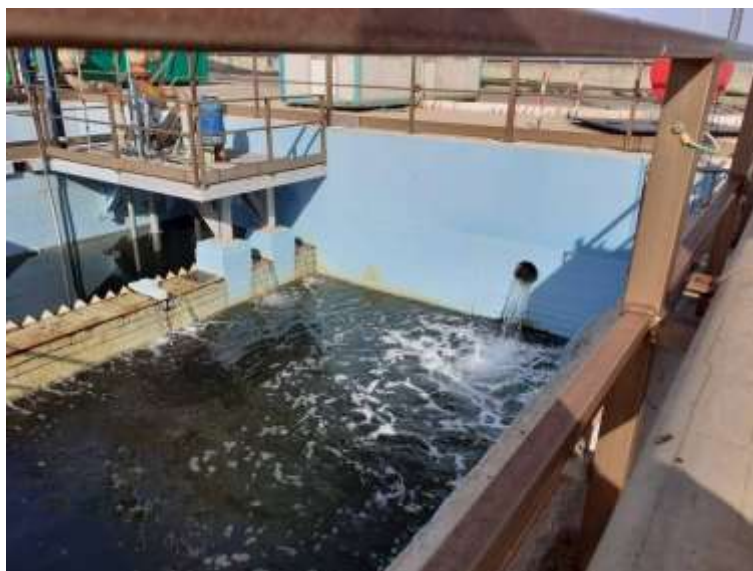
Il G.I. ha visionato l'impianto di trattamento delle acque reflue. L'impianto risultava in funzione in tutte le sue fasi, come pure tutte le strumentazioni di misura, collocate all'interno di un locale dedicato in prossimità della vasca finale (foto n. 36). Si è presa visione del pozzetto di campionamento AIA (foto n. 37). Per ulteriori approfondimenti si veda la Relazione di sopralluogo di ARPAS.

Foto n. 36 – Impianto trattamento acque reflue: vasca finale

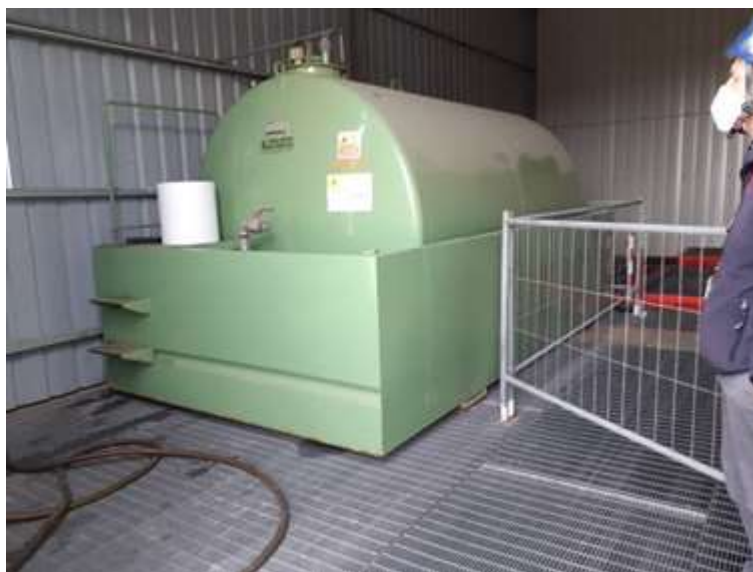
Si è visionato l'area dei depositi dei rifiuti. In particolare si è presa visione di alcuni box presenti all'interno dell'area deposito rifiuti denominata “GG” (deposito temporaneo – vedi foto nn. 38, 39, 40, 41). Si è visionato l'interno del box n. 11 contenente olii esausti e non clorurati (foto n. 41).

Foto n. 41 – vista interno box n. 2: Deposito preliminare oli esausti e non clorurati

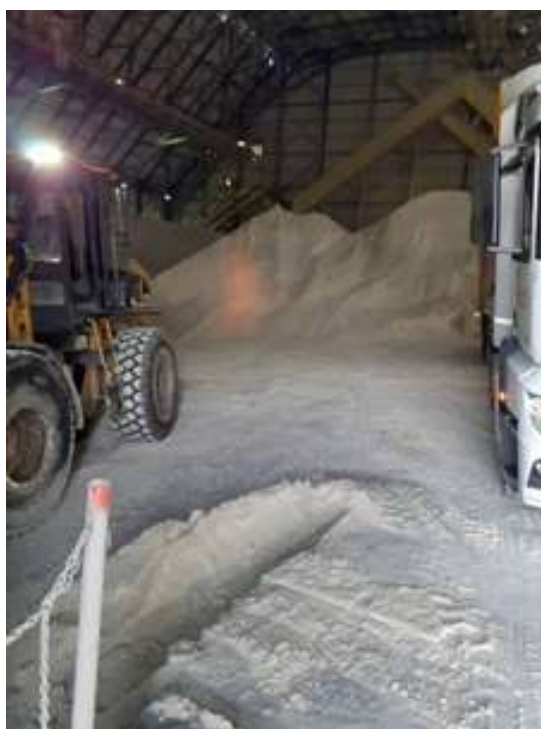
Tutti i depositi risultavano, in adiacenza ai rispettivi ingressi, dotati di cartelli, descritti accuratamente e con contenuti esaustivi e rispondenti a quanto previsto dalle normative vigenti (foto nn. 44 e 47). Per ulteriori approfondimenti si veda la Relazione di sopralluogo di ARPAS.

Foto n. 43 – Deposito preliminare “F” Gessi (2)

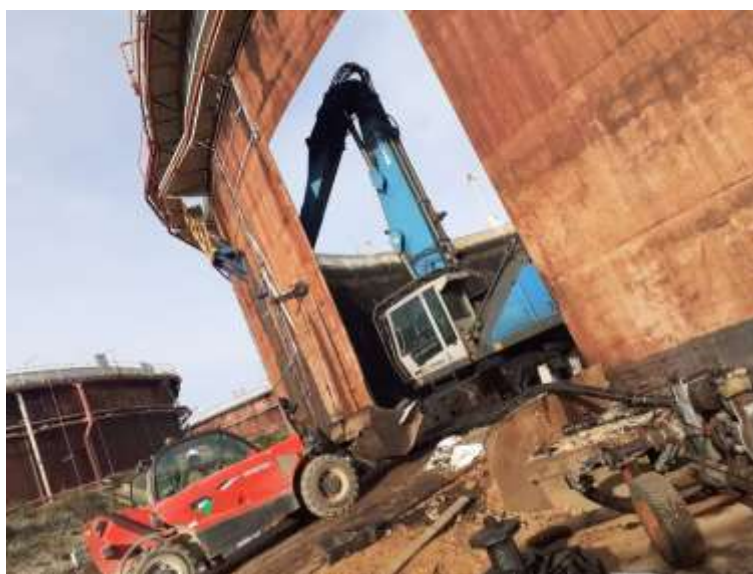
E' stata visionata l'area della centrale oggetto del progetto di decommissioning. In particolare la zona dei serbatoi sotto sequestro. Risultavano in atto le operazioni di bonifica al momento previste sui serbatoi. In particolare è stato visionato il serbatoio K19-1, ancora in fase di bonifica (foto nn. 48, 49, 50, 51) e d il serbatoio K19-2, già bonificato ma non ancora gas free (foto n. 52). Inoltre si è visionato il serbatoio K19-3, già bonificato. Sempre in area decommissioning, al termine del sopralluogo si è presa visione dei pozzetti dei piezometri barriera (foto n. 53), già oggetto delle attività di monitoraggio da parte di ARPAS. Per ulteriori approfondimenti si veda la Relazione di sopralluogo di ARPAS.

Foto n. 48 – Area decommissioning - Vista serbatoio K19-1 in fase di bonifica (1)

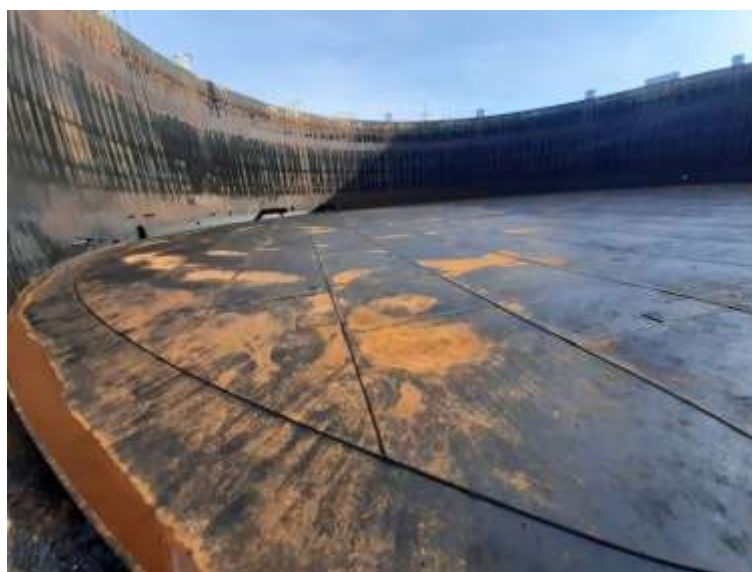
Foto n. 50 – Area decommissioning - Vista serbatoio K19-2 bonificato ma non ancora gas free
