**RECUPERO E RIFUNZIONALIZZAZIONE EX CARCERE BORBONICO DELL'ISOLA DI SANTO STEFANO VENTOTENE**

*Intervento n. 3 'Realizzazione/adequamento degli approdi all'isola di Santo Stefano'*

## INDAGINI ARCHEOLOGICHE INTEGRATIVE A MARE

Elaborato:  
Rapporto Tecnico

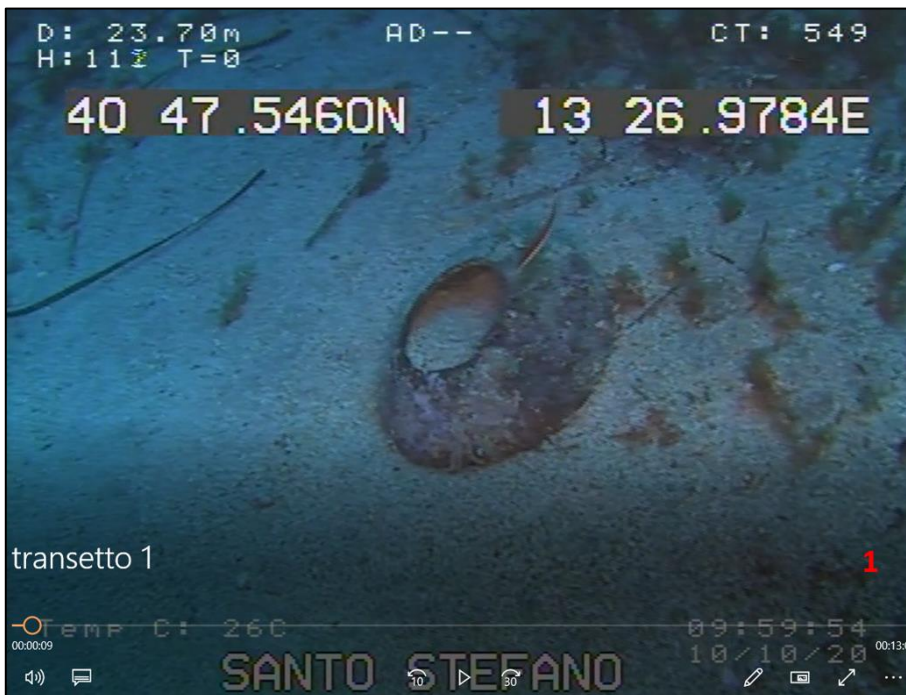
Figura 8. La porzione d'anfora individuata sulla batimetrica dei 24 metri  
(il numero in rosso corrisponde all'identificativo come da Tabella 2)

Ad una distanza di oltre 50 metri dall'area di progetto, infine, ad una profondità prossima ai 24 metri rispetto al livello medio di marea, le immagini ROV hanno permesso la localizzazione di un'anfora presumibilmente di età romana (Figura 8). Il reperto risulta noto alla Soprintendenza e sottoposto a tutela. Data la sua ubicazione in

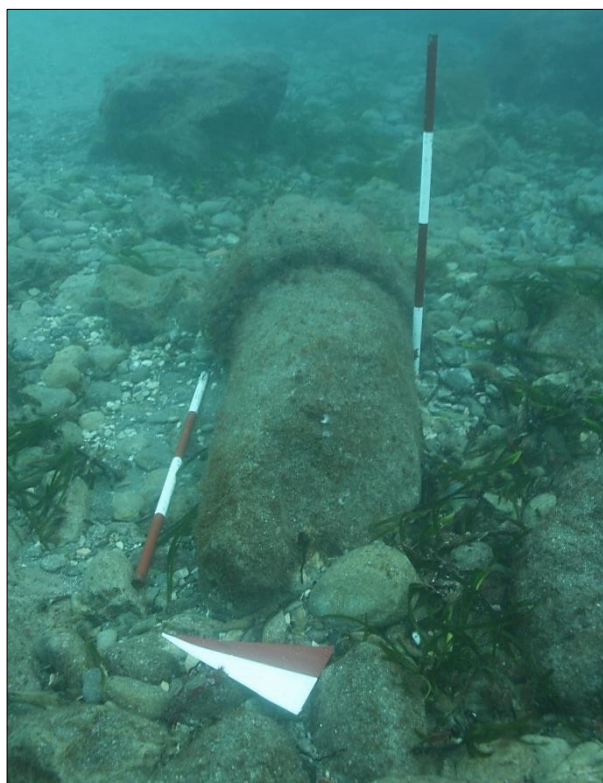
Figura 11. La colonna RR1

Il reperto RR1 (Figura 11) risulta attualmente adagiato sul fondo, ad una profondità di circa -7,8 metri, in un'area caratterizzata dalla presenza di rocce di medie e grandi dimensioni, in posizione pressoché orizzontale, orientato per 239°N, con base rivolta a nord-est. Si tratta di una parte basale di colonna, conservata per una lunghezza di circa 1,20 metri. La base, a forma quadrangolare, risulta solo sbozzata (46x46x42h cm) e su di essa si imposta un fusto perfettamente cilindrico, di diametro pari a circa 40 cm e altezza conservata di circa 80 cm, che presenta una frattura a becco di flauto.

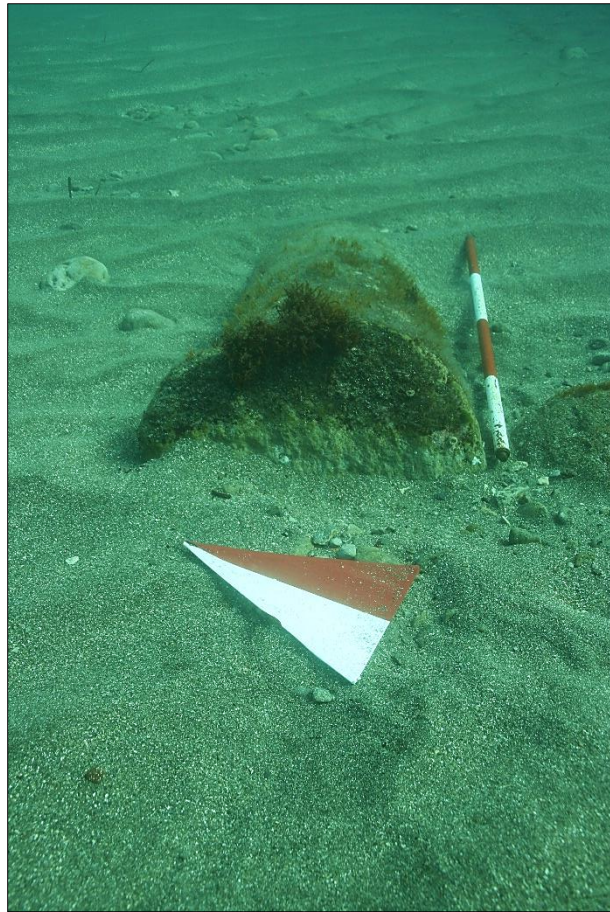
Figura 13. La colonna RR3

L'elemento di colonna RR3 si trova ad una distanza di 2,5 metri in direzione nord/nord-ovest da RR2, parzialmente insabbiato al di sotto del tetto topografico dello strato di fondo dal quale, al momento dell'individuazione, emergeva per soli 12 cm (Figura 13). Questa condizione ha determinato una minore esposizione delle superfici sepolte all'azione dei microrganismi marini.

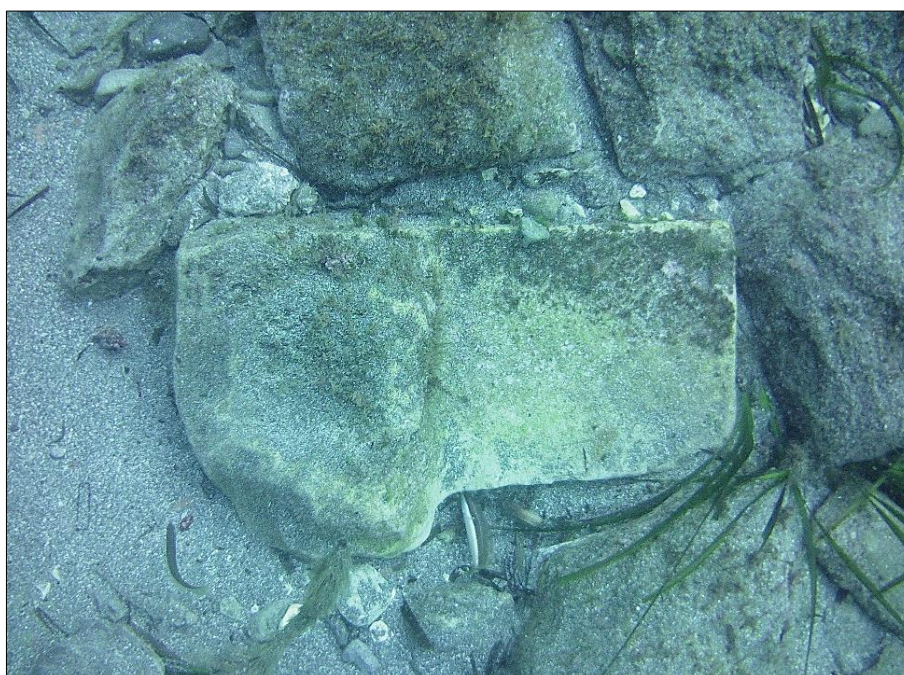
Figura 26. Il terzo pilastro (RR9) ai piedi della frana a ridosso della sponda

L'individuazione di un terzo pilastro quadrato in breccia bianca (RR9), tipologicamente identico ai precedenti e rinvenuto incastrato tra le rocce, ai piedi di quello che sembra a tutti gli effetti l'esito di una frana (Figura 26), supporta ulteriormente l'ipotesi che tutti questi manufatti potessero in origine essere presenti sull'isola.

In quest'ultimo caso, tuttavia, non è stato possibile appurare la presenza di lettere incise, dal momento che l'unica faccia esposta del pilastrino non mostra tracce epigrafiche.

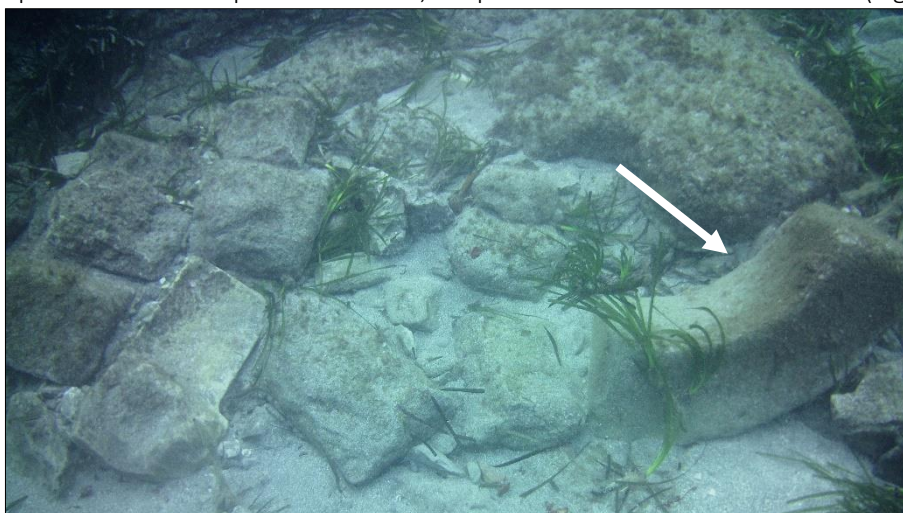
Figura 28. La ghiera di pozzo (RR7) rinvenuta a contatto con il piede della falesia

Una seconda ghiera (RR7) è stata invece individuata a brevissima distanza dal pilastrino RR9, ai piedi della franata che caratterizza la parte basale della parete dell'isola, nei pressi dello scalo della Marinella (Figura 28).

I due elementi litici hanno sezione modanata, con una risega sagomata e stondata, di dimensioni 24 x 24 cm, e formavano in origine un cerchio con diametro di circa 1,00 metro.

Per quanto concerne invece la sezione di vera RR7, la sua posizione ai piedi della falesia, incastrata tra le rocce insieme ad altri manufatti come il pilastro RR9, sembra più rimandare ad un episodio di crollo della parete rocciosa in cui è rimasta coinvolta, forse perché temporaneamente ricoverata in cima alla falesia lungo la strada che collega l'approdo all'ergastolo, in attesa di essere trasportata via probabilmente con altri materiali di reimpiego trafugati.

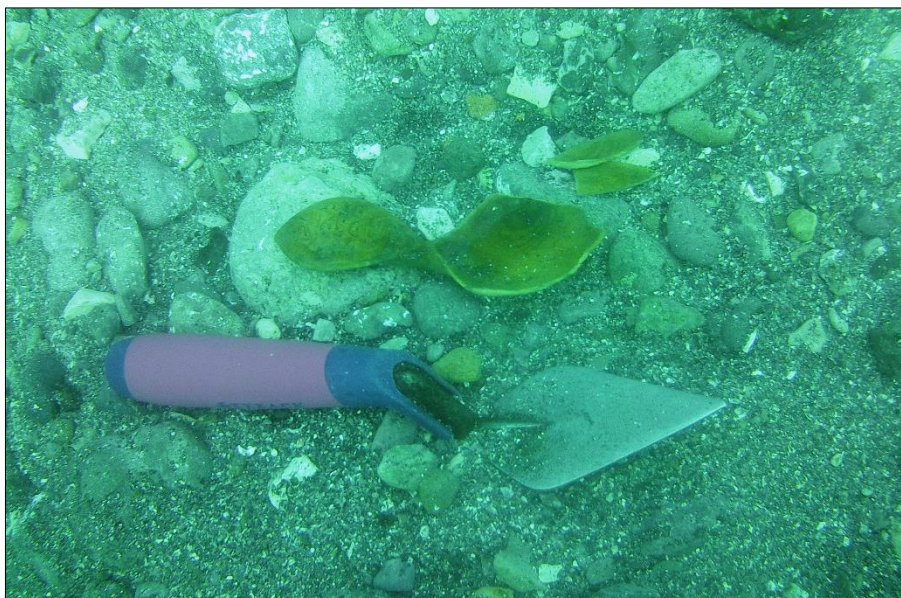
Figura 43. Il cucchiaino in legno al momento del rinvenimento

Nella sequenza stratigrafica individuata, al di sotto di US1 si distingue con interfaccia netta il livello US2, identificabile come paleo-fondo grazie alla presenza dei resti di malacofauna, alla disposizione dei ciottoli e alla netta diminuzione delle pietre di grandi dimensioni. Dalla matrice sabbiosa-ghiaiosa a granulometria fine di US2 proviene la maggior parte dei reperti recuperati in questo saggio, tra cui un cucchiaino di legno con decorazione incisa sul manico (Figure 43 e 44).

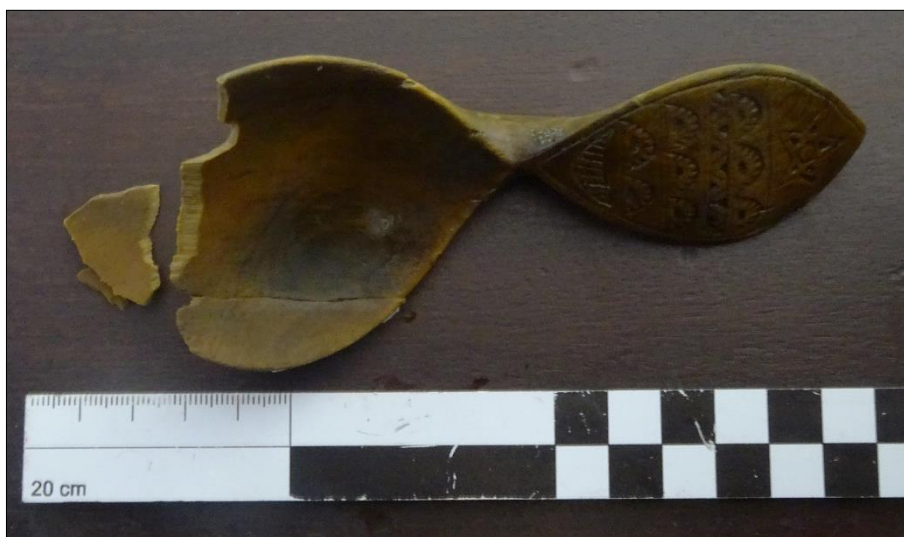
Figura 44. Particolare del cucchiaino in legno con decorazione incisa

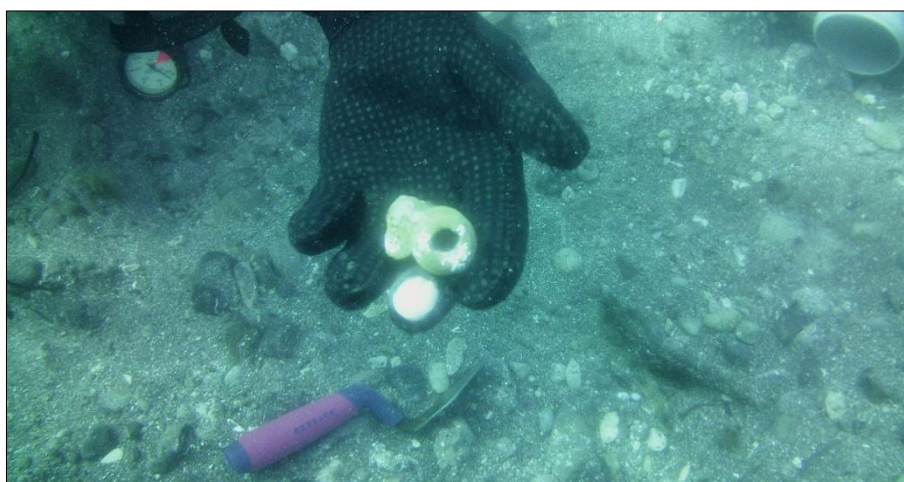
Figura 45. Una delle pipe in ceramica al momento del rinvenimento nello scavo

Tra i reperti del Saggio 1 si annoverano anche alcuni frammenti di fornello di pipe in terracotta (Figure 45 e 46), rotte in antico e gettate volontariamente in mare al termine dell'utilizzo.

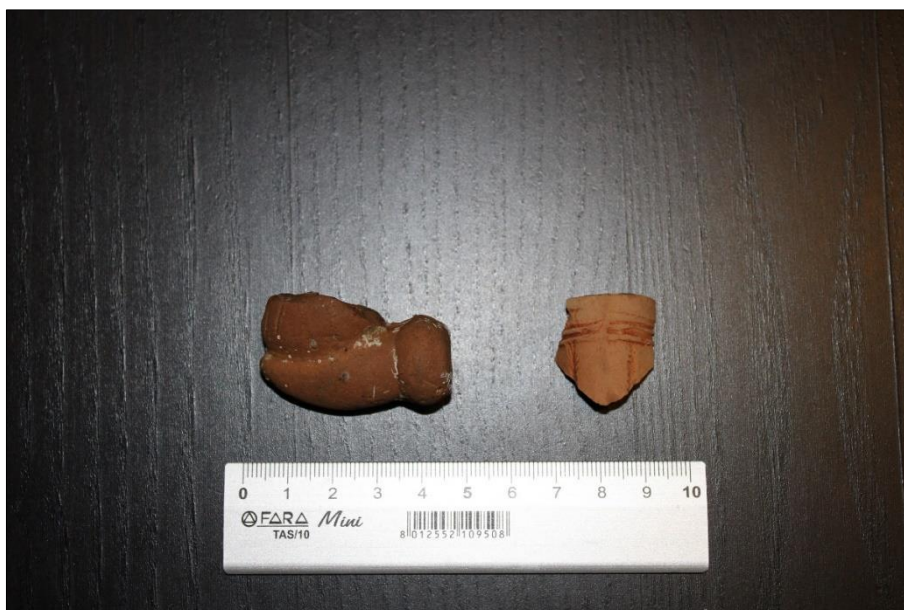
Figura 46. Parti di pipe in terracotta provenienti dal Saggio 1

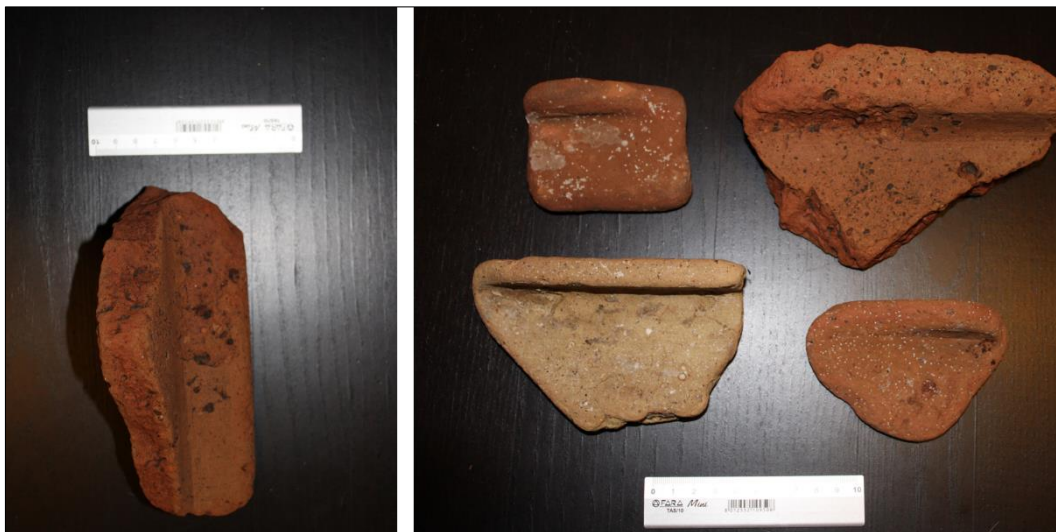
Figura 52. Reperti dal Saggio 2: frammenti di tegole ad alette

Tra le ceramiche si riconoscono diversi frammenti riconducibili sia a forme invetriate e smaltate e sia a ceramica comune, tra cui alcuni orli di piccoli contenitori, fondi, anse ed una parete d'anfora sicuramente di età romana. Da segnalare il rinvenimento all'interno di questo saggio di alcuni frammenti di tegole ad alette di età romana (Figura 52).

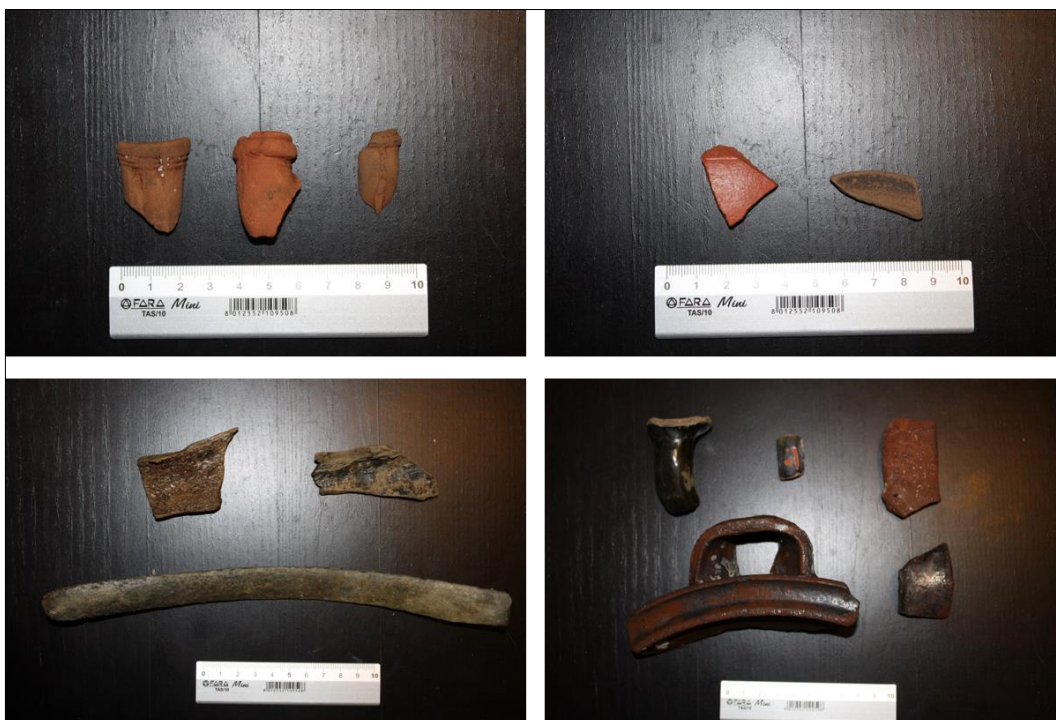
Figura 57. Saggio 3: alcuni reperti da US2. In senso orario i fornelli di pipa, frammento in sigillata e ceramica a vernice nera campana, gli ossi animali e le parti notevoli di alcuni vasi in ceramica invetriata

Per quanto attiene ai reperti, la maggior parte degli elementi di interesse archeologico rinvenuti all'interno del saggio proviene da US2 e in particolare dall'area caratterizzata dalla presenza delle radici di posidonia. Tra i materiali si registrano resti almeno di tre fornelli di pipa in terracotta, due frammenti ceramici di età romana (uno in terra sigillata, uno in ceramica a vernice nera probabilmente campana), resti di ossi animali e parti diagnostiche di vasi in ceramica invetriata o smaltata, tra cui una porzione di orlo a tesa con ansa orizzontale a maniglia di una possibile forma aperta (Figure 57 e 58).

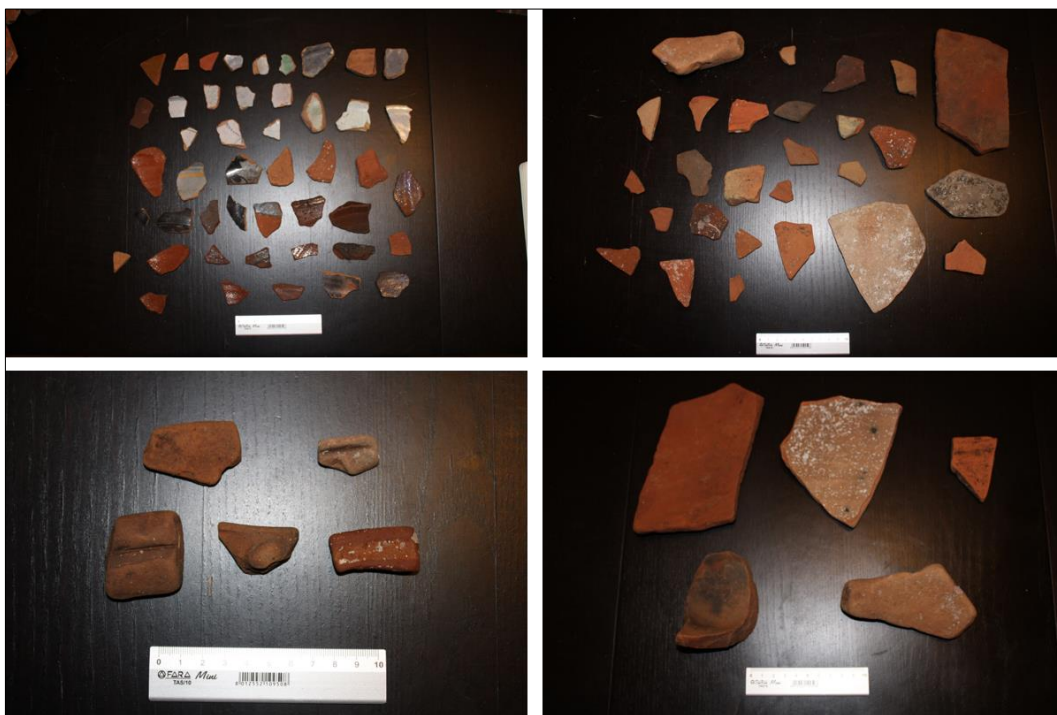
Figura 58. Saggio 3. Frammenti di ceramica smaltata e invetriata e di ceramica comune

Per quanto attiene, poi, alla ceramica comune, il saggio ha restituito numerosi frammenti, anche con ingobbio, che, seppure per lo più fratturati e fluitati per la lunga permanenza in mare, per cui di difficile identificazione, testimoniano la frequentazione storica plurisecolare di questo tratto di mare (Figure 58 e 59).

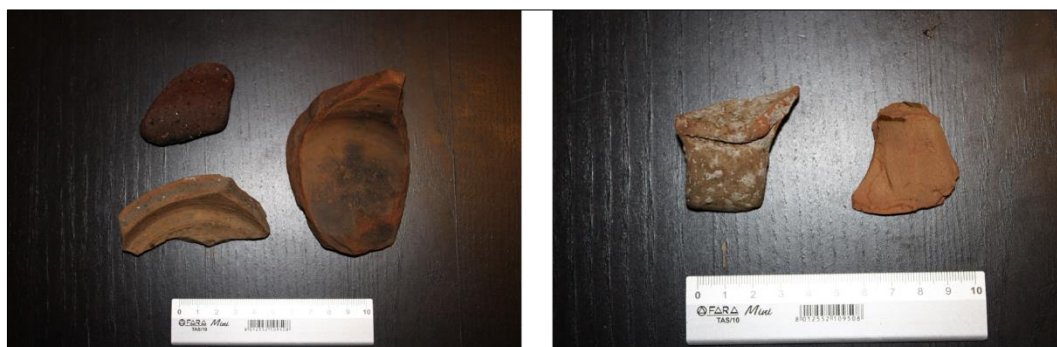
Figura 59. Saggio 3. Frammenti di ceramica comune: fondi e anse

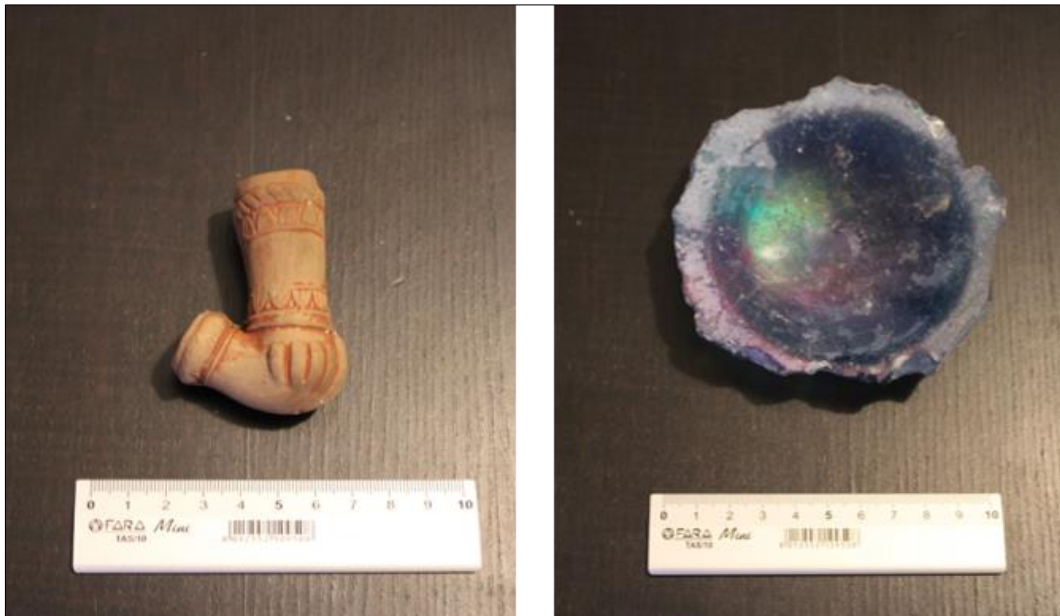
Figura 64. Saggio 4: pipa in terracotta e fondo di vaso in vetro

Durante le attività di scavo, infatti, dispersi nel sedimento di US2 sono stati rinvenuti diversi reperti isolati (Figura 64), tra cui una pipa in terracotta integra e il fondo in vetro di un vaso o di un contenitore.

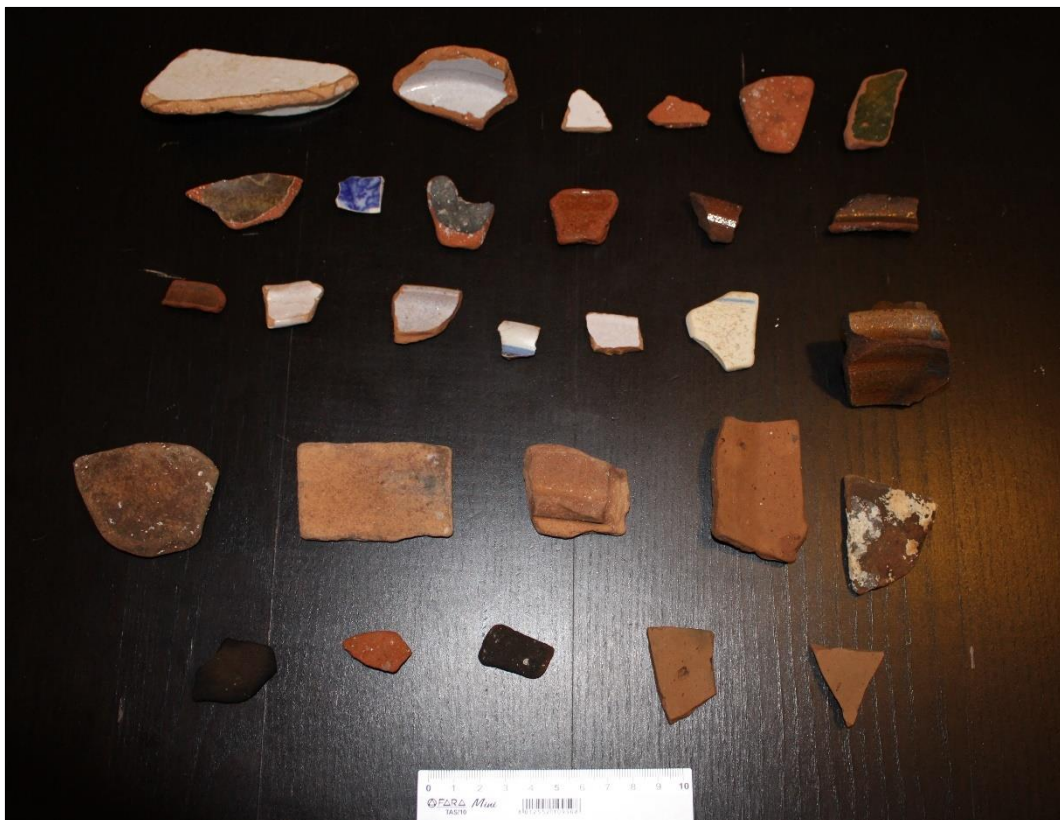
Figura 65. Saggio 4: frammenti ceramici rinvenuti nel corso dello scavo del saggio

Altri frammenti ceramici per lo più di piccole dimensioni e molto fluitati (Figura 65), tra cui resti di ceramica invetriata e smaltata e di ceramica comune anche ingobbata, provengono sempre dal livello US2, a testimonianza della lunga frequentazione di questo braccio di mare in età storica.

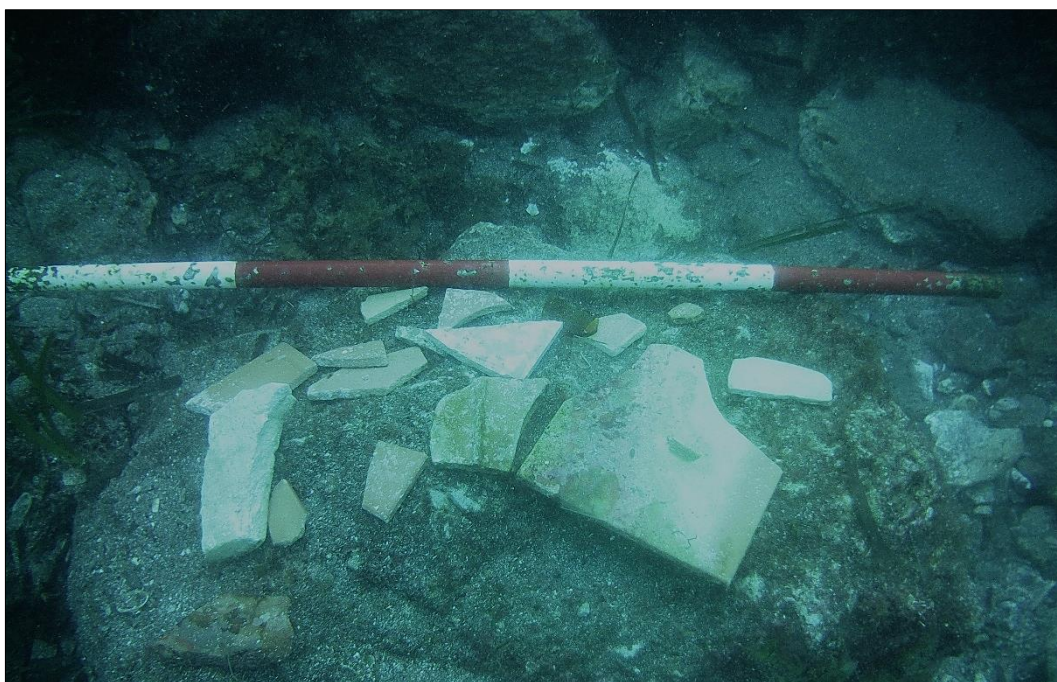
Figura 69. Scarti di edilizia moderna al di sotto del rocchio di colonna RR8

Lo scavo del saggio (Figura 68) ha permesso di escludere che l'elemento litico possa appartenere ad una struttura in situ. Il manufatto è stato infatti rimosso e si è dimostrato essere un semplice rocchio di colonna (diametro 33 cm x h 15 cm) al di sotto del quale sono stati rinvenuti scarti di edilizia di età contemporanea provenienti, molto verosimilmente, dal crollo di strutture presenti sul versante dell'isola (Figura 69).

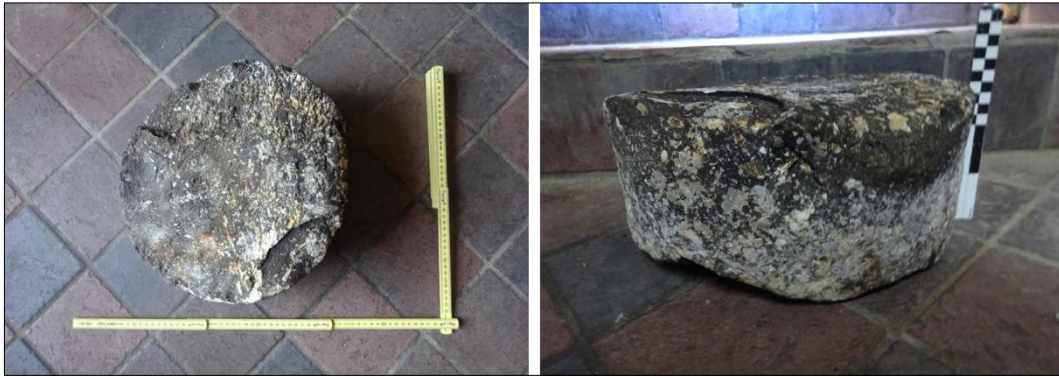
Figura 70. Il rocchio di colonna RR8 dopo il recupero

Al termine delle operazioni di scavo il rocchio di colonna RR8 (Figura 70) è stato recuperato e consegnato alla Soprintendenza Archeologia, Belle Arti e Paesaggio per le province di Frosinone, Latina e Rieti come da prassi e secondo le modalità indicate dalla dott.sa C. Delpino, funzionario responsabile e direttore scientifico delle operazioni a mare.

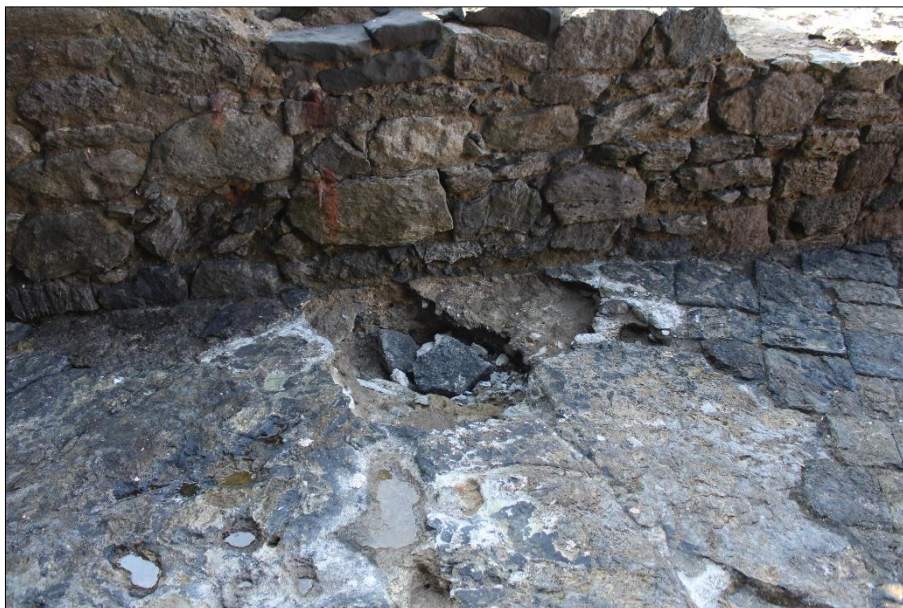
Figura 76. Punto di contatto tra il muro e la pavimentazione: si nota la relazione diretta

Anche l'analisi del rapporto stratigrafico tra pavimentazione e muro (Figura 76), resa possibile per la presenza di una lacuna nei pressi del muro stesso, conferma la contemporaneità di edificazione delle due strutture, che

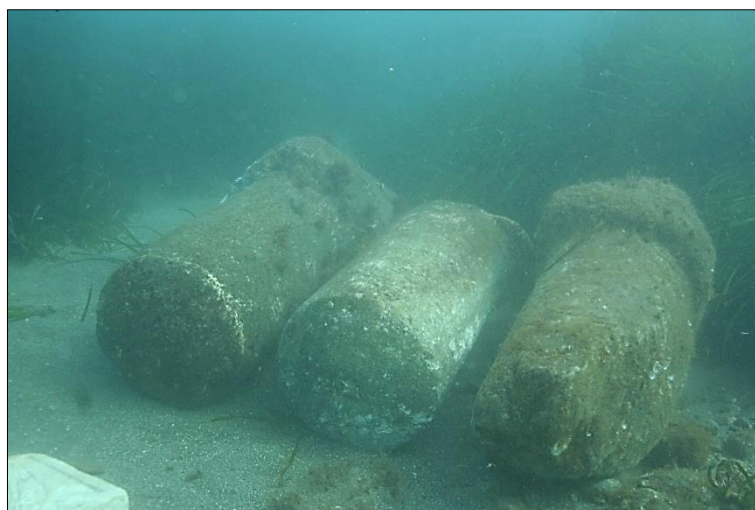
Figura 78. Le colonne in pietra RR1, RR2 e RR3

Realizzati in pietra locale vulcanica (Figura 78), infatti, con base squadrata appena sbazzata, chiaramente predisposta per essere infissa nel terreno, e fusto cilindrico ben rifinito, dotato di un perno metallico al centro, questi manufatti potrebbero provenire da una delle cave locali ed essere stati preparati per essere utilizzati come bitte d'ormeggio, ovvero come colonne di sostegno, nell'ambito di costruzioni la cui memoria non è però giunta ai nostri giorni.

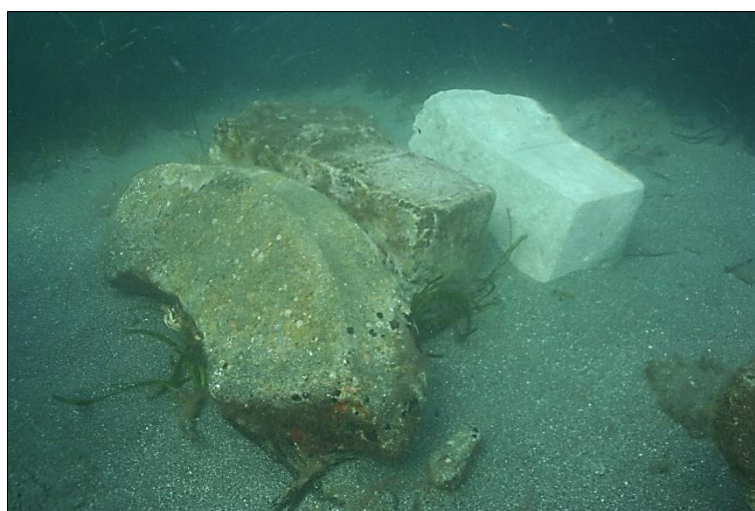
Figura 80. Pilastri e vera di pozzo dopo lo spostamento

I pilastri e le vere di pozzo (Figura 80) sembrano invece identificabili come elementi provenienti dall'isola, caduti in mare o a causa di crolli di strutture presenti sulla falesia o, più probabilmente, andati perduti durante tentativi di trafugamento finalizzati al riutilizzo in campo edilizio.

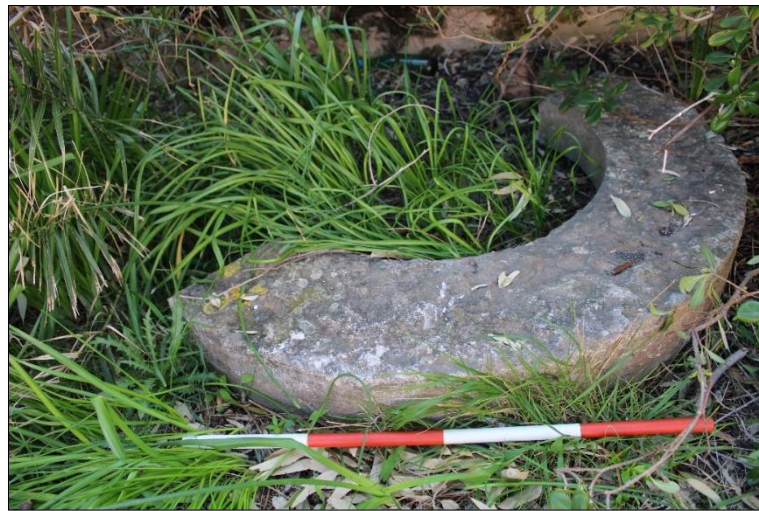
Figura 82. La vera di pozzo rinvenuta abbandonata sull'isola di Santo Stefano

Allo stesso modo, è stato possibile documentare, abbandonata nei pressi dell'ingresso del carcere, una porzione di vera di pozzo analoga a quelle rinvenute in acqua (Figura 82).

Questi confronti portano a ritenere più che probabile che i reperti rinvenuti in mare siano stati oggetto di trafugamento nel corso del XX secolo, a seguito dell'abbandono del carcere, momento in cui anche i pozzi, ormai dismessi, furono smantellati per fornire pietre utili all'edilizia privata.

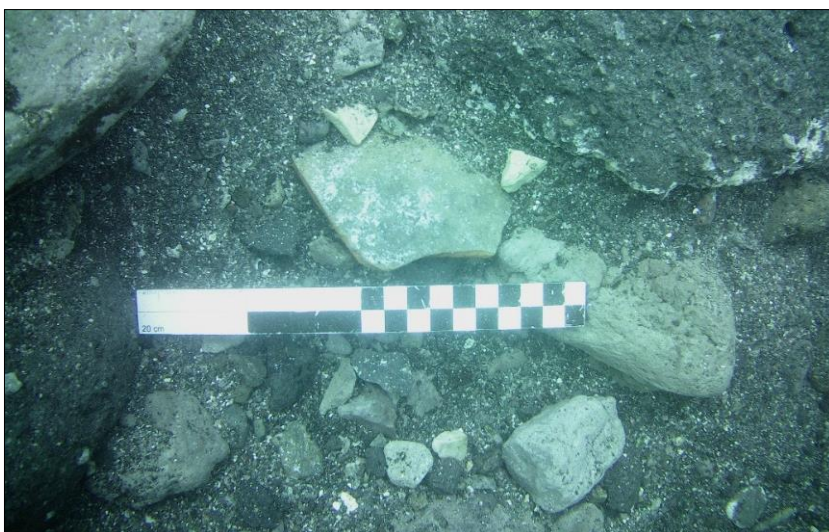
Figura 83. Una parete d'anfora rinvenuta durante lo scavo (Saggio 3 – US2)

In particolare, il rinvenimento di pareti d'anfora (Figura 83) e frammenti di vasellame da mensa anche pregiato, tra cui due piccoli frammenti di terra sigillata e ceramica a vernice nera (Figura 84), sembrano indicare che parte dei rinvenimenti più antichi possano essere ascrivibili ad un contesto di affondamento localizzato nelle vicinanze, forse al relitto detto della Secca della Molara che si trova a un centinaio di metri in direzione sud-ovest, al quale sono riconducibili elementi databili al periodo tardo-repubblicano/primo imperiale romano, tra cui una grande ancora in ferro del tipo Kapitain B.

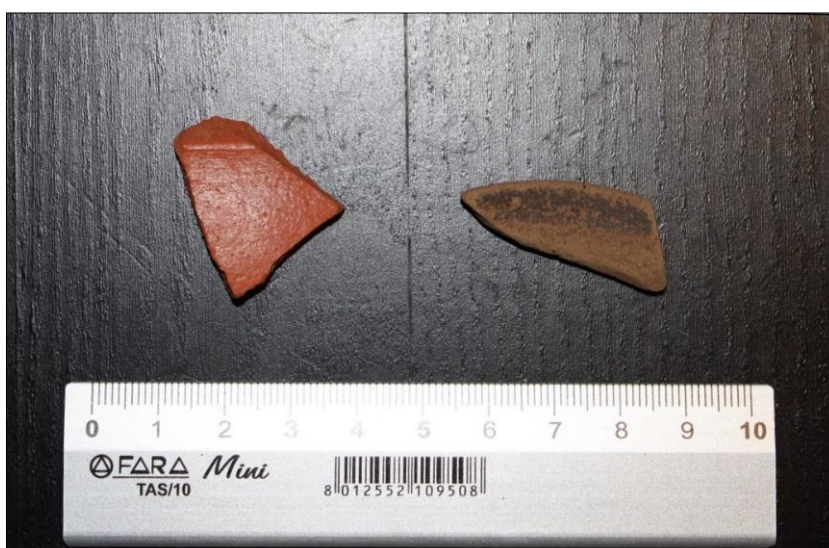
Figura 84. Terra sigillata e ceramica a vernice nera dal Saggio 3

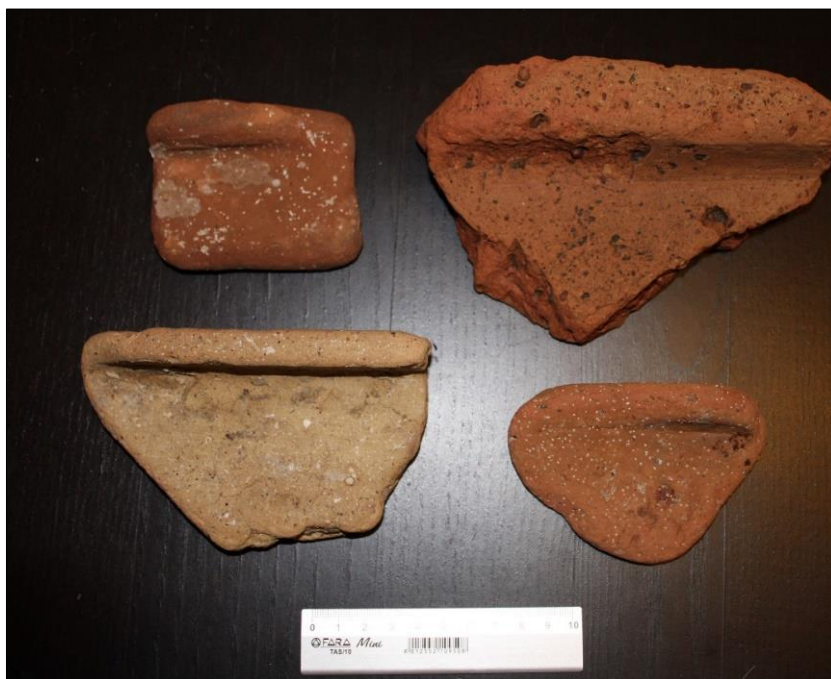
Anche i frammenti di tegole ad alette (Figura 85), rinvenuti in quantità limitata e molto dilavati, potrebbero appartenere a contesti di relitto, dal momento che questo tipo di manufatto poteva essere sia parte del carico primario o secondario, sia elemento strutturale delle imbarcazioni.

Figura 85. Frammenti di tegole ad alette di età romana

Tuttavia, data la presenza sull'isola di resti di edifici di età romana, non appare possibile escludere che questi frammenti di terrecotte strutturali provengano da crolli antichi ed essere caduti in mare proprio a seguito dei movimenti del versante dall'isola di Santo Stefano.

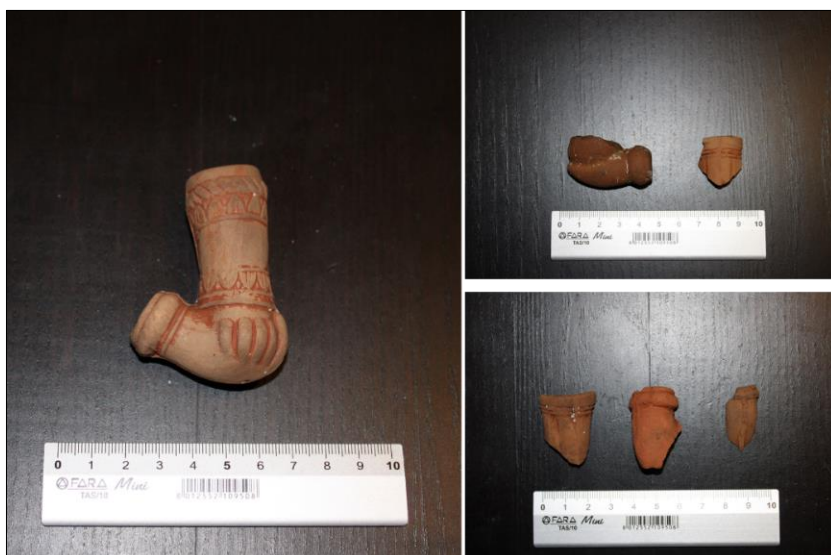
La presenza tra i reperti recuperati nei diversi saggi di scavo di numerose pipe in terracotta (Figura 86), oggetti diffusi nel Mediterraneo soprattutto a partire dal XVIII secolo, rimanda ad un contesto di utilizzo dello specchio acqueo oggetto di indagine da parte di marinai e pescatori, dal momento che questo tipo di rinvenimento è solitamente connesso con il mondo della marineria minore da trasporto e pesca di età moderna.

Figura 86. Pipe in terracotta rinvenute nel corso dello scavo

Posto che per la classe ceramica delle pipe non esiste ancora una seriazione tipo-cronologica dettagliata, la forma e i motivi decorativi, specie della base del fornello decorato a baccellature, dell'esemplare integro è riconducibile al "Tipo 1" attestato nell'ex Carcere Borbonico di San Domenico all'Aquila, dove sono state rinvenute numerose pipe in terracotta, delle quali è stata fatta una prima classificazione<sup>2</sup>. Probabilmente sempre allo stesso tipo

sembrano riferibili alcuni frammenti di fornello rinvenuti nei saggi subacquei, accomunati da un impasto depurato e privo di inclusi macroscopici, dal trattamento delle superfici, in alcuni casi rivestite da vernice rossa, e dagli stili delle decorazioni.

Questa tipologia ceramica è cronologicamente inquadrabile nella prima metà del XIX secolo ed è diffusa in tutta l'Italia meridionale, in quello che fu il Regno di Napoli-Regno delle Due Sicilie.

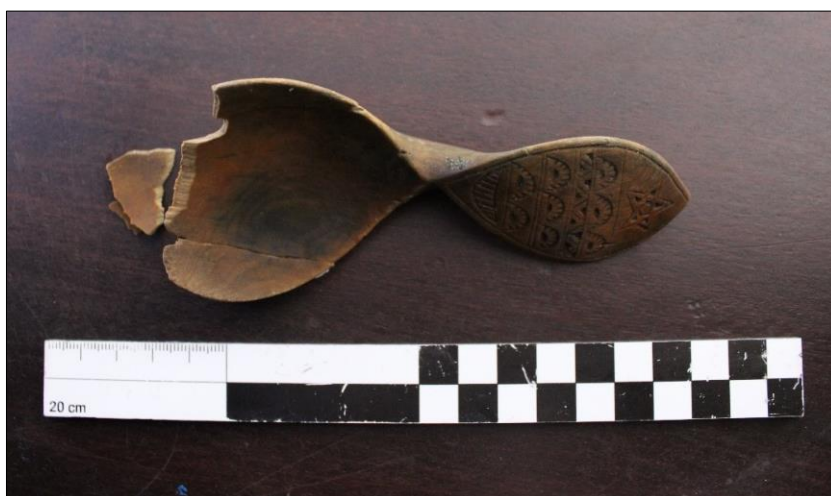
Di sicuro interesse, infine, è il cucchiaino in legno (Figura 87) con manico inciso recuperato all'interno di uno dei saggi di scavo. Di difficile datazione, data l'unicità tipologica e l'assenza di confronti attendibili, l'oggetto sembra un'opera artigianale forse attribuibile ad uno dei marinai che nel corso dei secoli hanno percorso la rotta che incrocia davanti all'approdo della Marinella.

Figura 87. Il cucchiaino in legno

Realizzato in un materiale naturalmente galleggiante, potrebbe essere stato in origine perduto all'interno di un contenitore di cui non si è rinvenuta traccia ovvero essere stato gettato volontariamente in mare in un luogo indefinito e trasportato in loco dalle correnti, affondando dopo molto tempo dalla sua perdita. Tutti questi elementi, che sottolineano la decontestualizzazione di tale rinvenimento, non consentono di proporre al momento una datazione attendibile.

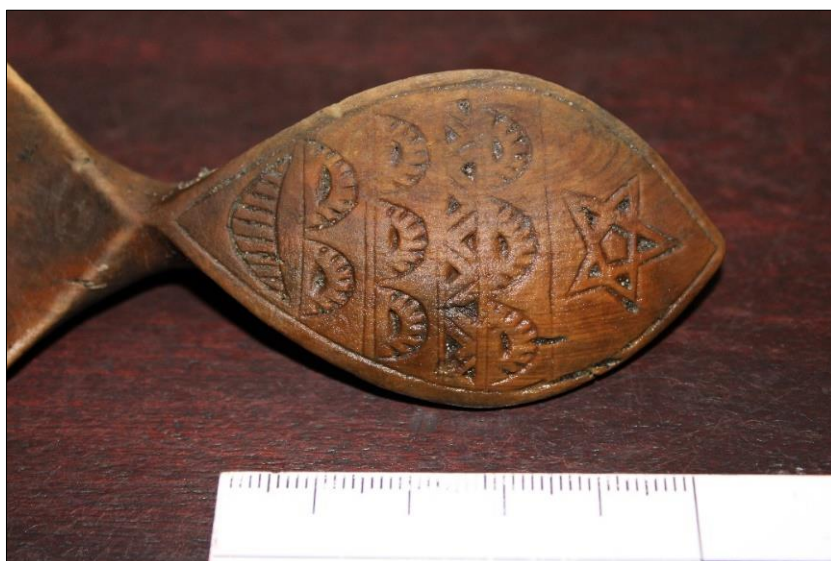
Anche la decorazione incisa (Figura 88), che presenta una stella a cinque punte resa nella parte apicale del manico che, di forma ovoidale, è campito da tre file di ventaglietti affiancati intervallate da una greca a triangoli e chiuso alla base da un motivo semilunato con incisioni verticali, non sembra trovare confronti puntuali e potrebbe essere semplicemente legata al gusto artistico dell'incisore. In questo senso, risulta plausibile l'ipotesi, forse solo affascinante, che il cucchiaino possa essere stato realizzato sull'isola da qualche carcerato e buttato a mare.

Figura 88. Particolare della decorazione del manico
