S.S. N° 640 "DI PORTO EMPEDOCLE"

PROGETTO ESECUTIVO

OPERE D'ARTE MAGGIORI GALLERIE NATURALI GALLERIA NATURALE CALTANISSETTA

Relazione Tecnica descrittiva

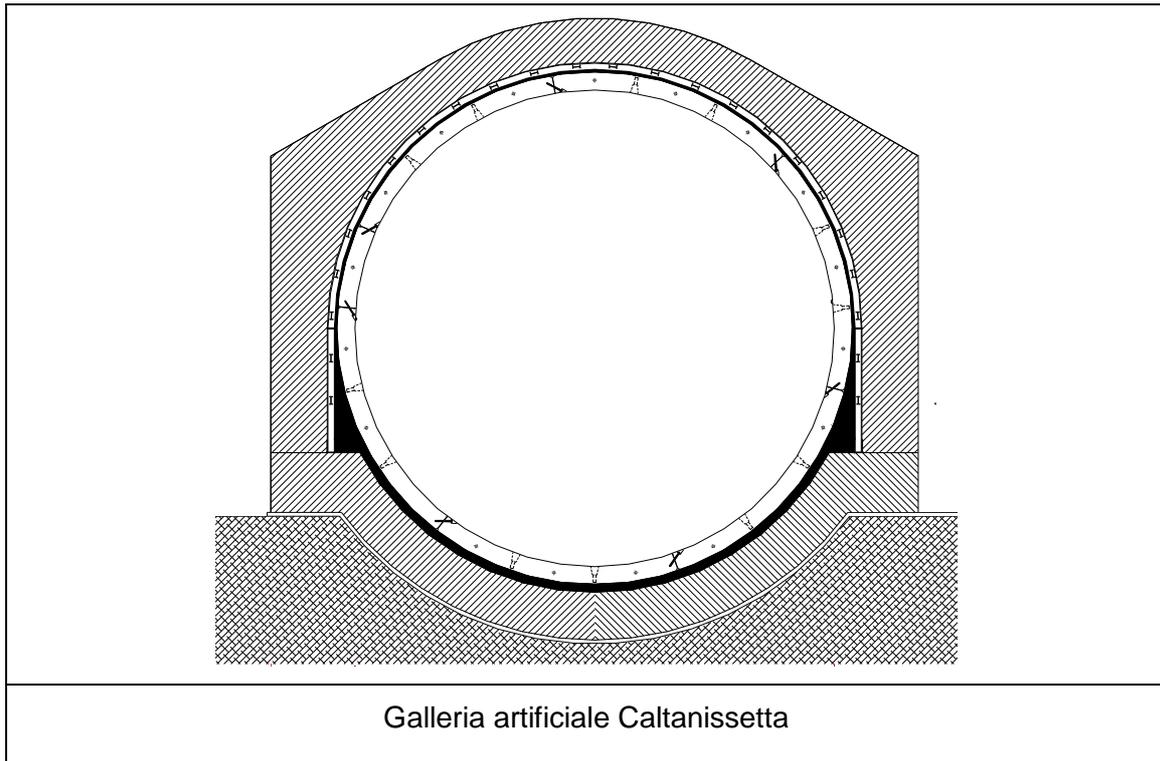
Sezione della Galleria

La geometria della sezione esaminata, che conferma quanto previsto nel Progetto Definitivo, è riportata nella figura seguente.

Le dimensioni principali sono le seguenti:

Arco rovescio: spessore 100 cm

Piedritti, spessore minimo 120;

Calotta: spessore 120 cm;

Luce interna massima: 12.9 m

Altezza massima interna: 10.67 m

L'ampiezza iniziale della galleria era di 9,75 mt e la sezione di scavo è di 140 mq la quale in considerazione delle condizioni geologiche, idrogeologiche, e geotecniche "normali", è stata pensata una realizzazione mediante scavo meccanizzato (TBM) a raggio 12,00 mt.

Per questa ragione l'arco rovescio delle gallerie artificiali verrà realizzato a forma di "culla" in c.a., per consentire il transito dello scudo della fresa.

Il rivestimento di calotta verrà realizzato mediante centine in acciaio, casserate con pernerov-metal, su cui verrà realizzato il getto di cls. All'interno verranno disposti, durante il transito della macchina, i conci prefabbricati dello spessore di 45 cm;

l'intercapedine sarà opportunamente riempita con malta cementizia fino al completo intasamento a tergo dei conci (vedi figura allegata).

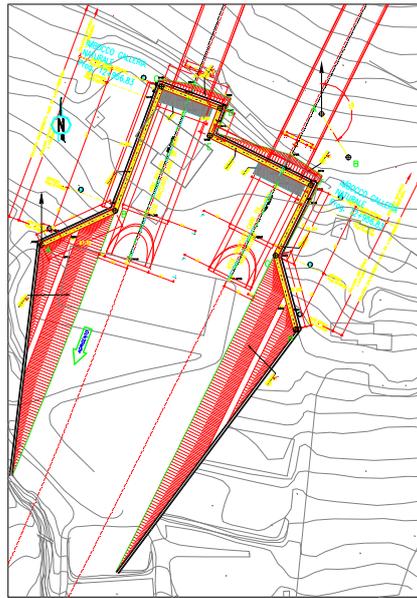
Figura: Imbocco Lato AG

Le opere di sostegno dell'imbocco lato Agrigento della galleria caltanissetta sono realizzate tramite pali di grosso diametro (\varnothing 1200) con interasse di 1.4 m. Sono presenti al massimo 6 ordini di tiranti di cui il primo sulla trave di coronamento. Complessivamente sono presenti 116 pali e 89 tubi di drenaggio della lunghezza di 30 m

L'imbocco lato Agrigento è realizzato tramite paratia di pali ϕ 1200 mm posti ad un interasse di 140 cm e armati con gabbia realizzata da 40 tondini ϕ 26 mm. L'altezza massima della paratia prevede un ancoraggio al terreno effettuato mediante 6 ordini di tiranti. Le travi di ripartizione sono costituite da 2 profilati HEB 220.

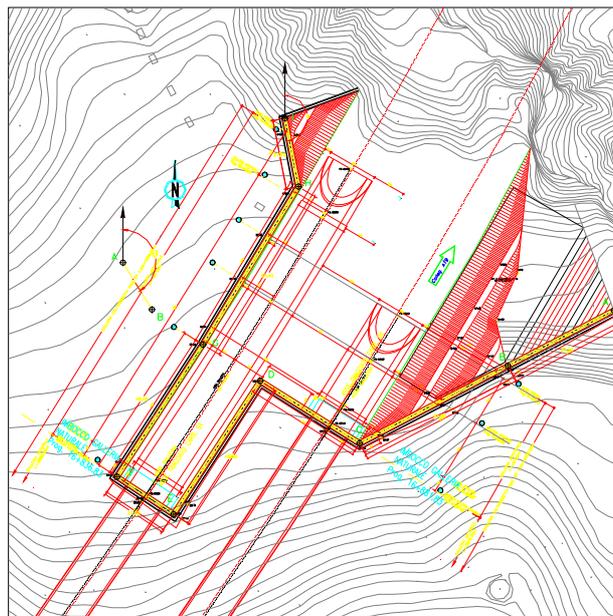
Figura: Imbocco Lato A19

L'imbocco lato A19 presenta le stesse caratteristiche dell'imbocco lato Agrigento, sono presenti 230 pali di grosso diametro ($\varnothing 1200$) con interasse di 1.4 m, sono presenti al massimo 7 ordini di tiranti. L'imbocco risulta leggermente arretrato allo scopo di evitare, per quanto possibile, di intercettare con la galleria e con l'opera di sostegno stessa (nelle condizioni di massima altezza) un zona geologicamente caratterizzata dalla presenza di argille brecciate

L'imbocco lato A19 è realizzato tramite paratia di pali ϕ 1200 mm posti ad un interasse di 140 cm e armati con gabbia realizzata da 40 tondini ϕ 26 mm. L'altezza massima della paratia prevede un ancoraggio al terreno effettuato mediante 7 ordini di tiranti. Le travi di ripartizione sono costituite da 2 profilati HEB 200.

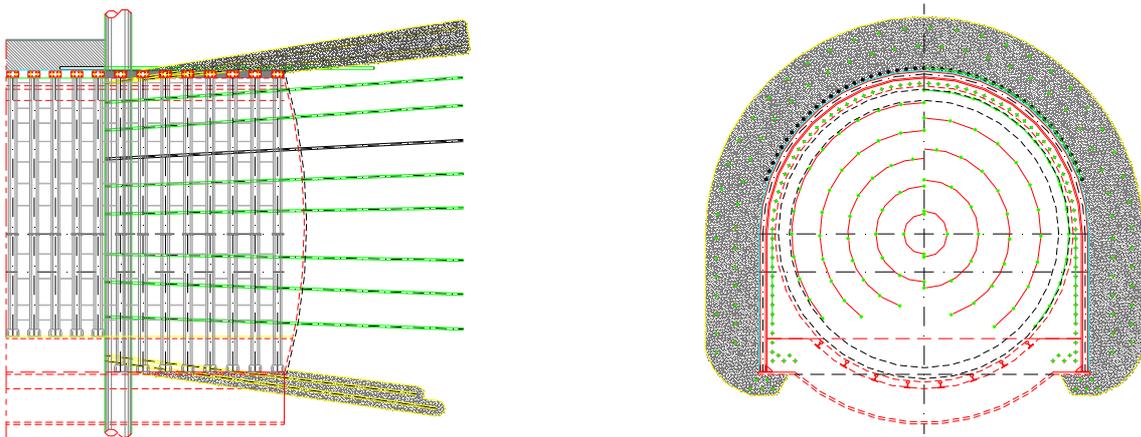
SCAVO IN TRADIZIONALE

Dopo il posizionamento della dima di attacco, si realizzerà per i primi 24 mt. lo scavo in tradizionale, sia lato Ag che A19, al fine di agevolare l'operatività della TBM e prevenire fenomeni di instabilità.

Lo scavo della galleria naturale avviene in tradizionale per i primi metri 24 di galleria da ambedue gli imbocchi. Il resto della galleria viene realizzato con scavo meccanizzato attraverso l'utilizzo di EPB. Per agevolare la realizzazione del primo tratto di galleria dall'imbocco lato

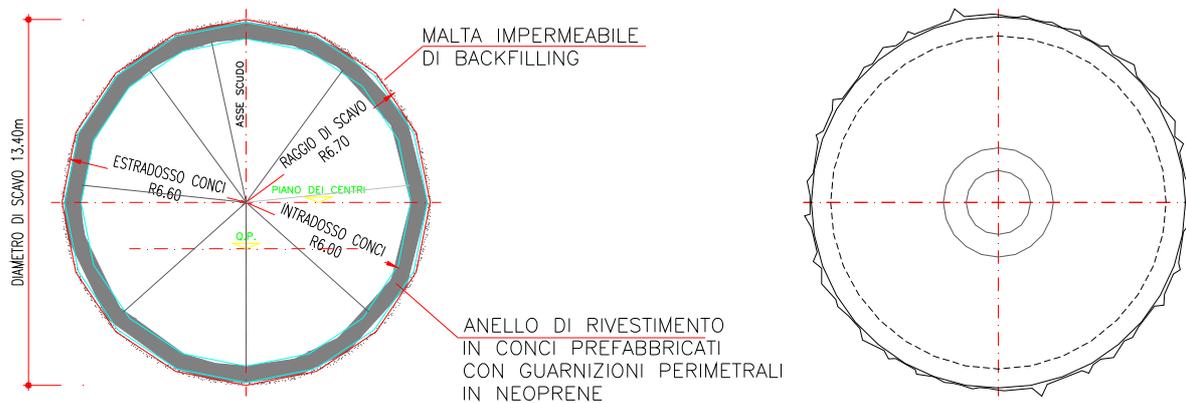
AVANZAMENTO CORRENTE TIPO 1

Per tutta la lunghezza della galleria escluso i tratti di imbocco, realizzati in tradizionale per 24 mt, sia dal lato AG e lato A19 che il tratto delle calcareniti brecciate il quale viene eseguito con la Sezione Tipo 2, la realizzazione della stessa avviene utilizzando esclusivamente la sezione corrente TIPO1.

Il rivestimento in calcestruzzo armato prefabbricato è composto da un anello formato da 8 conci (7 + 1 concio di chiave) di spessore pari a 0.60 m.

diametro esterno:	13.20 m
diametro interno:	12.00 m
spessore:	0.60 m
lunghezza media:	1.40 m
numero di conci:	8 (7 + 1 concio di chiave)

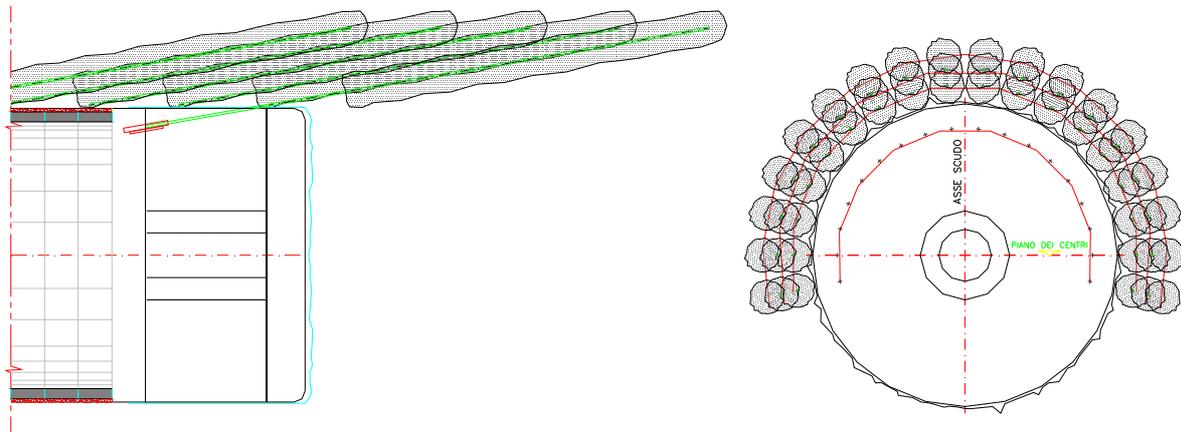
AVANZAMENTO METODO TIPO 2

Consolidamento al contorno mediante n.54 tubi in VTR valvolati L=12,00m, sovr. =4,00m, foro 80/90mm giuntabili con punta a perdere, diametro barra = Ø76mm; tale intervento è eseguito in corrispondenza dei calcari saturi

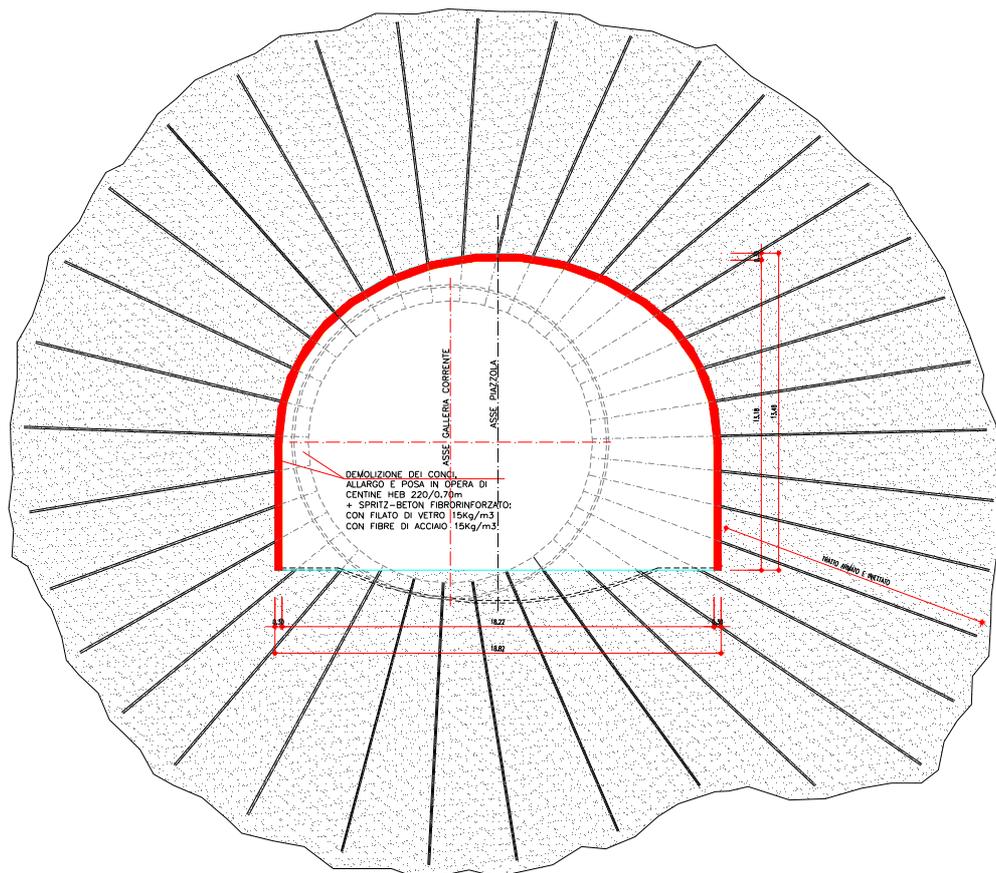
Sezione in fase di esecuzione

La realizzazione degli allarghi nel nuovo quadro di riferimento geomeccanico e la presenza del battente idraulico significativo richiede un cambio di tecnologia esecutiva rispetto a quella prevista nel PDA. La nuova piazzola così come proposta nel progetto esecutivo prevede la demolizione di tutto l'anello per tratte longitudinali di lunghezza pari allo sviluppo longitudinale dell'anello previo consolidamento full-round e avanzamento in tradizionale come se si trattasse di una galleria con metodologia di scavo in tradizionale.

Le fasi costruttive che caratterizzano tale soluzione sono meno complesse di quelle previste in PDA e permette di avere una struttura monolitica in termini di durabilità e margini di sicurezza nei confronti dei carichi a lungo termine garantisce prestazioni più elevate.
