***Collegamento autostradale
Dalmine – Como – Varese – Valico del Gaggiolo
ed opere ad esso connesse***

OA 20 luglio 2017

1	RUMORE – CO23
	ATMOSFERA – CO24
	VEGETAZIONE E FAUNA – CO2016
2	SUOLO - PO01 - Svincolo Lomazzo
	VEGETAZIONE E FAUNA - PO2016 - Svincolo Lomazzo
3	VARIE

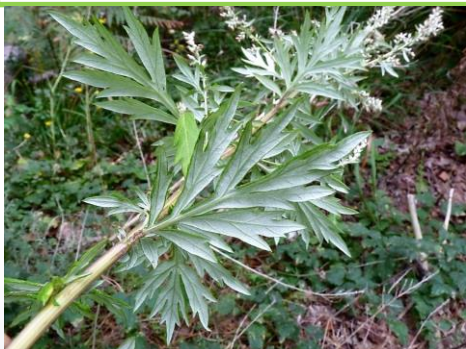
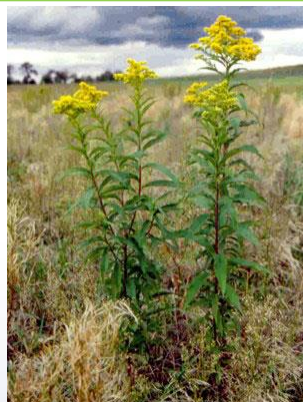
rilevamento floristico (indagine C) e analisi fitosociologica (indagine D): si conferma la presenza della *Carex brizoides* (Lista Rossa), la specie non è stata confermata nella stazione VEG LE 03. Si conferma la presenza di specie infestanti -> controllo costante, presentazione dati e confronti con anni precedenti e AO.

Si richiede di adottare interventi di contenimento ed eradicazione (*Artemisia verlotiorum*, *Prunus serotina* e *Solidago gigantea*)

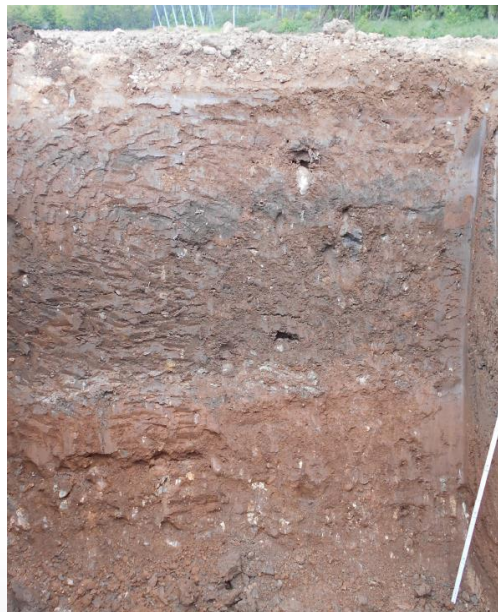
29-04-2016

Ulteriore fase di lavorazione e sistemazione del terreno

La disomogeneità si è ridotta in termini di entità

Pedemontana presenta in OA del 31-01-2017 documentazione attestante la rimozione dei materiali antropici.

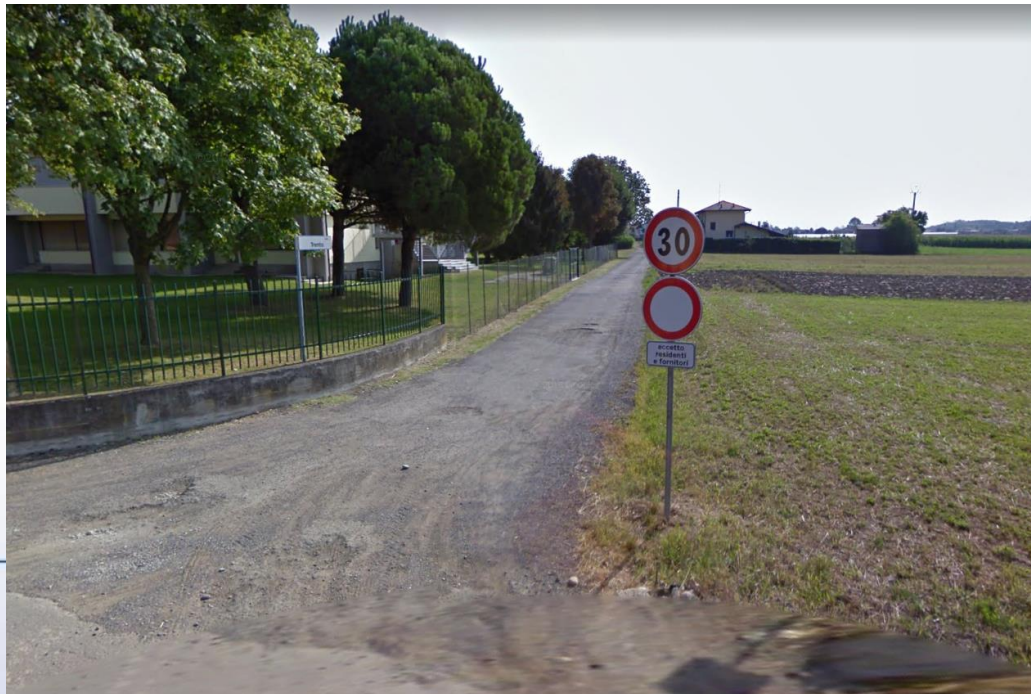
- **ATM-VI-01**: Si prende atto che APL ribadisce che la polverosità rilevata presso il recettore ATM-VI-01 sia imputabile alla strada poderale che non risulta di competenza APL e che è presente un divieto di transito (fatta eccezione per i residenti).
