**SUPPORTO TECNICO ALL'OSSERVATORIO AMBIENTALE
COLLEGAMENTO AUTOSTRADALE DALMINE – COMO – VARESE –
VALICO DEL GAGGIOLO E OPERE CONNESSE**

Piano di Monitoraggio Ambientale

SUOLO

Risultati Monitoraggio PO

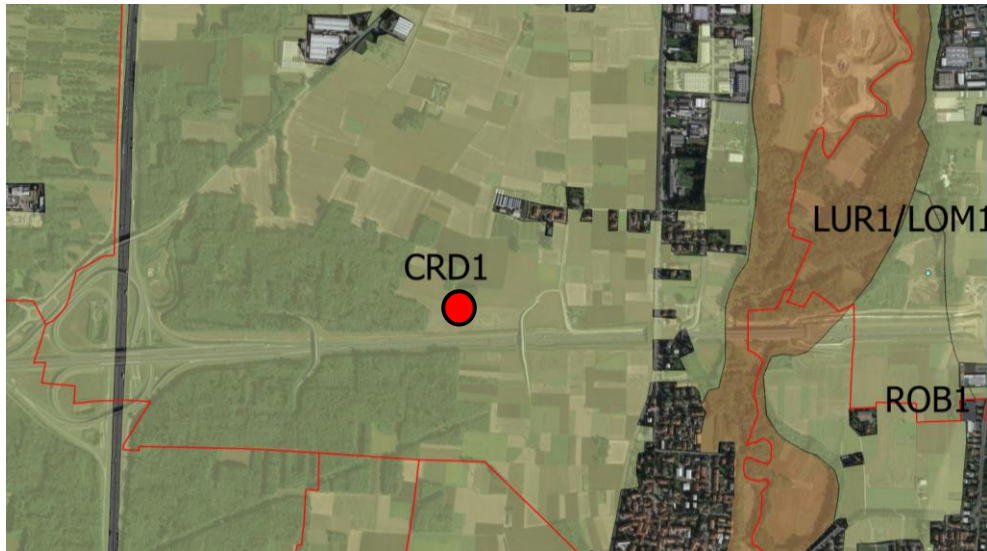
Secondo la "Carta dei Suoli della pianura e collina lombarda" (ERSAF) il punto di monitoraggio ricade all'interno della serie pedologica CRD1 che ha un valore naturalistico basso. Di seguito si riporta lo stralcio cartografico (geoportale della Lombardia).

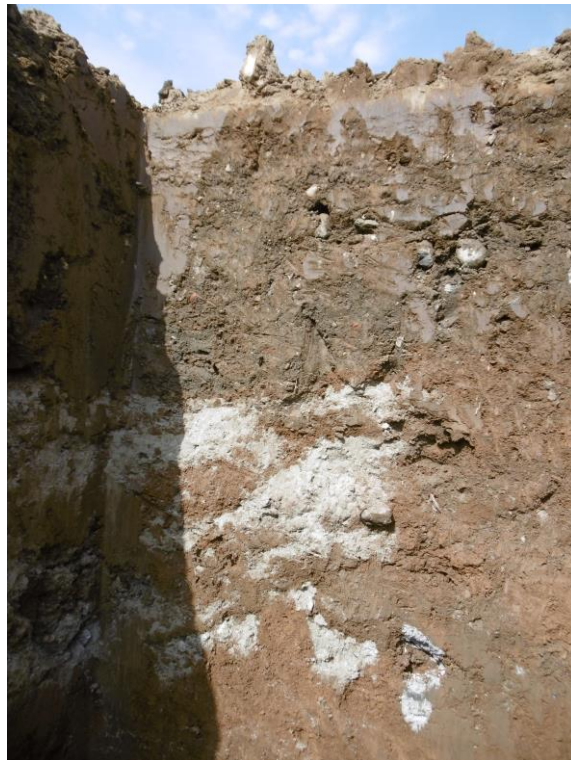
Si ricorda che in occasione del monitoraggio eseguito in data 06-04-2016 è stata riscontrata una criticità a seguito della presenza di materiale antropico. Di seguito si riporta quanto riportato dal ST nel verbale di sopralluogo:

“si rileva la presenza di un orizzonte tra la quota 60 e 120 cm con elementi antropici (sabbia, frammenti di tubatura e cemento) in modo discontinuo di possibile provenienza dal cantiere. Si osservano sporadici elementi di cantiere in superficie, di cui si chiede la rimozione.”

Le attività di monitoraggio sono state quindi ripetute in data 29-04-2016, a seguito della comunicazione dell'avvenuta rimozione del materiale antropico da parte di APL. In tale occasione la situazione riscontrata è risultata meno compromessa. Di seguito si riporta quanto indicato dal ST nel verbale di sopralluogo:

“si rileva la presenza di ciottoli decimetrici in superficie, non segnalati in AO, dei quali si richiede la rimozione. Contestualmente si richiede la rimozione di eventuali elementi residui della cantierizzazione”

“Dal profilo pedologico si rileva la presenza di terreno di ripristino fino alla profondità di 125 cm circa. Tra 110 e 125 cm rinvenuto materiale estraneo (sabbia, frammenti di cemento) di limitata entità. Si raccomanda di contestualizzare e motivare tale presenza”

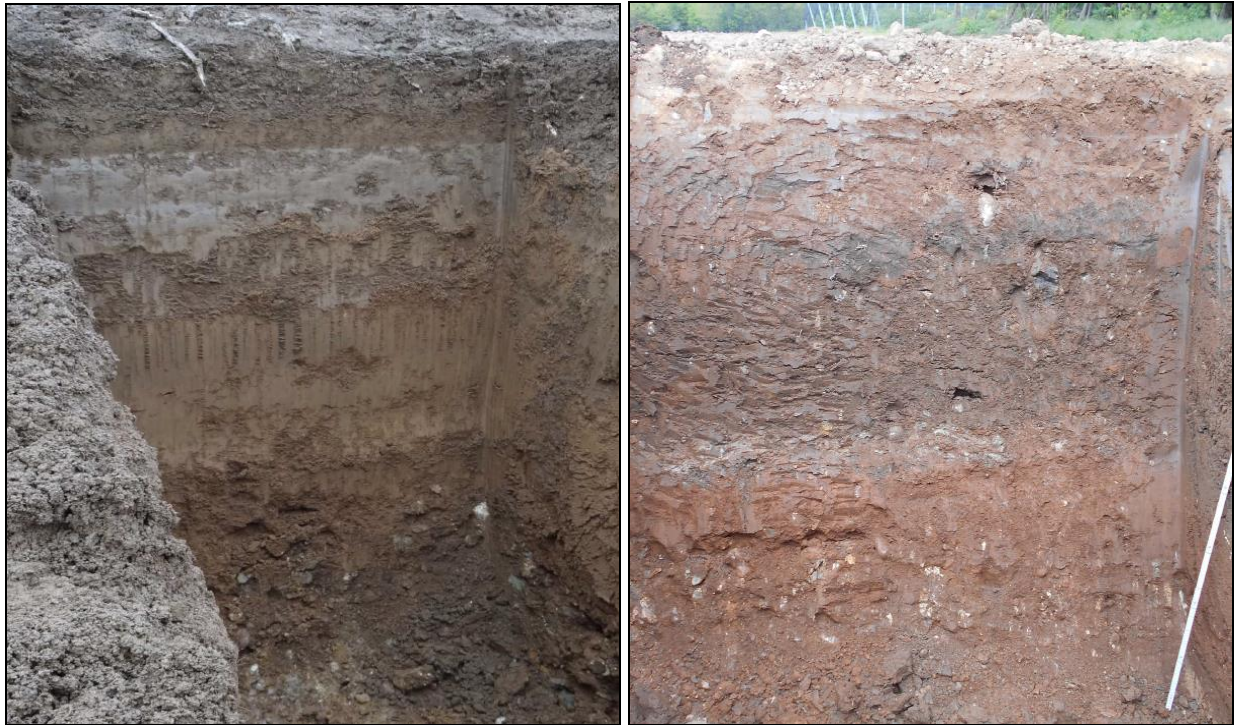
- Confronto fotografico: si propone di seguito un confronto AO (sinistra) e PO (destra).

Si osservano delle differenze cromatiche, di contenuto in scheletro e, apparentemente, di consistenza.

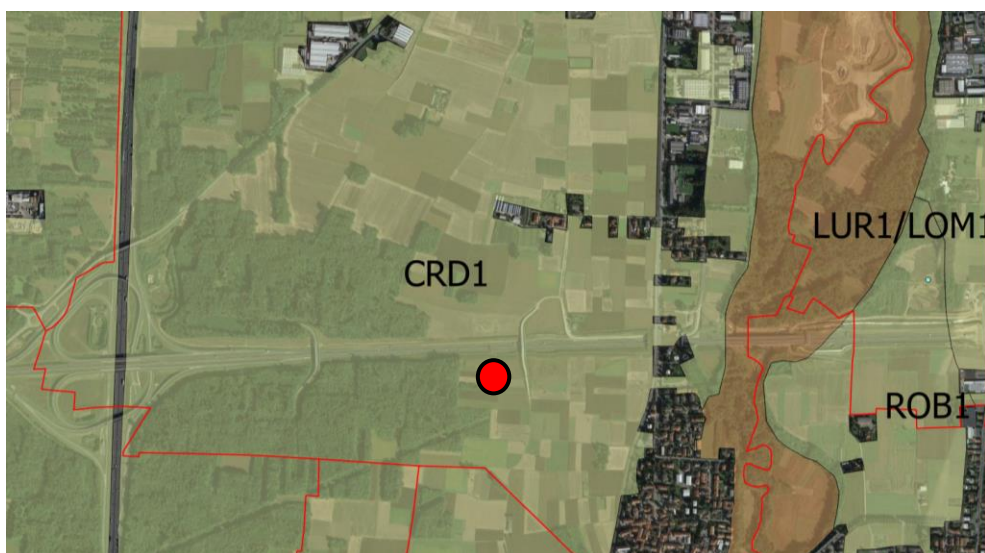
Si precisa che secondo la "Carta dei Suoli della pianura e collina lombarda" (ERSAF) il punto di monitoraggio ricade all'interno della serie pedologica CRD1 che ha un valore naturalistico basso. Di seguito si riporta lo stralcio cartografico (geoportale della Lombardia).

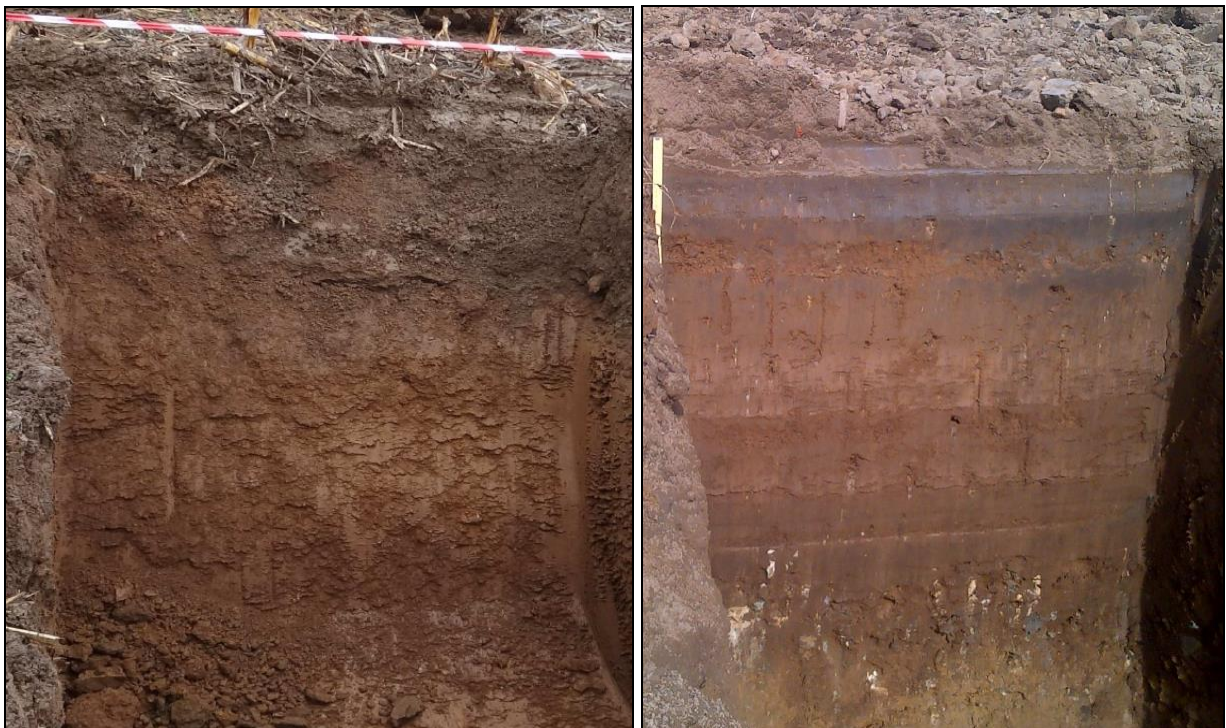
- Confronto fotografico: si propone di seguito un confronto AO (sinistra) e PO (destra).

Non si osservano delle particolari differenze cromatiche, di contenuto in scheletro, di consistenza o di ulteriori segni.
