***Collegamento autostradale
Dalmine – Como – Varese – Valico del Gaggiolo
ed opere ad esso connesse***

OA 21 giugno 2018

Valutazione dei risultati del monitoraggio PO

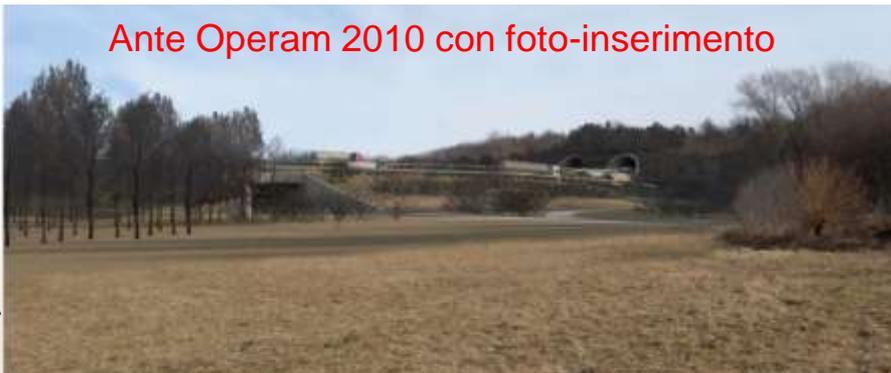
Il confronto fra le riprese fotografiche realizzate nella fase Ante Operam (2010), con foto-inserimento del tracciato, e il Post Operam (2017) evidenzia la giovane età delle mitigazioni (alberi ed arbusti).

Ante Operam 2010 con foto-inserimento

Si rimanda alla successiva fase di monitoraggio della componente paesaggio nella fase Post Operam una valutazione della effettiva efficacia di tali opere di mitigazione a verde. Il PMA infatti prevede che per la componente Paesaggio – Indagine A, i medesimi rilievi effettuati per la fase PO1 siano ripetuti dal quarto al quinto anno dopo la conclusione dei lavori e l'entrata in esercizio della tratta e dunque entro la fine dell'anno 2019.

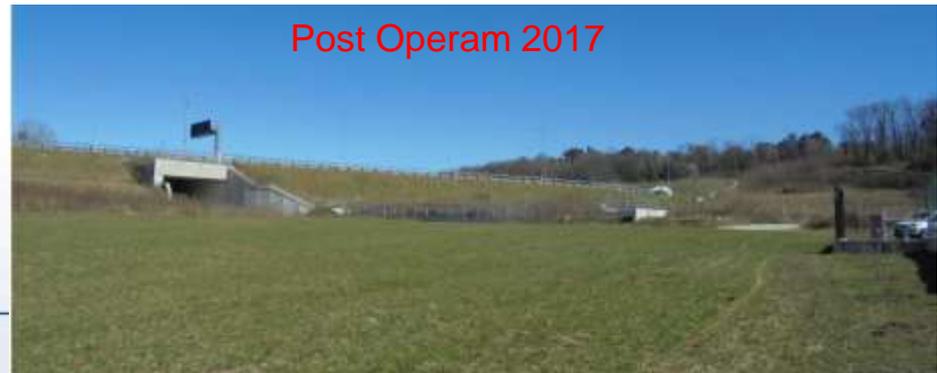
Post Operam 2017

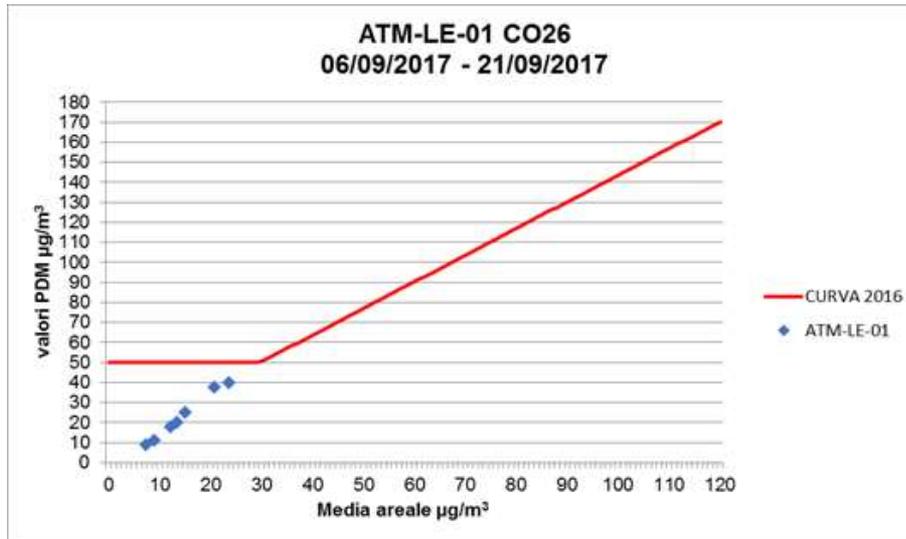
Valutazione dei risultati del monitoraggio CO26 (Luglio – Settembre 2017)

PUNTO	DATA	PM 10 PDM	PM 10 RRQA
ATM-LE-01	06/09/2017	40	25
	07/09/2017	38	22
	12/09/2017	20	14
	13/09/2017	25	16
	19/09/2017	11	10
	20/09/2017	9	8
	21/09/2017	18	13
media		23	16

Attività di cantiere: Movimentazione materiale aree di stoccaggio nel cantiere base

Nella campagna **CO26** non è stato riscontrato alcun superamento della curva.
