COLLEGAMENTO AUTOSTRADALE

DALMINE-COMO-VARESE-VALICO DEL GAGGIOLO E OPERE AD ESSO CONNESSE

Monitoraggio ambientale CORSO D'OPERA

Bollettino 3° TRIMESTRE 2019

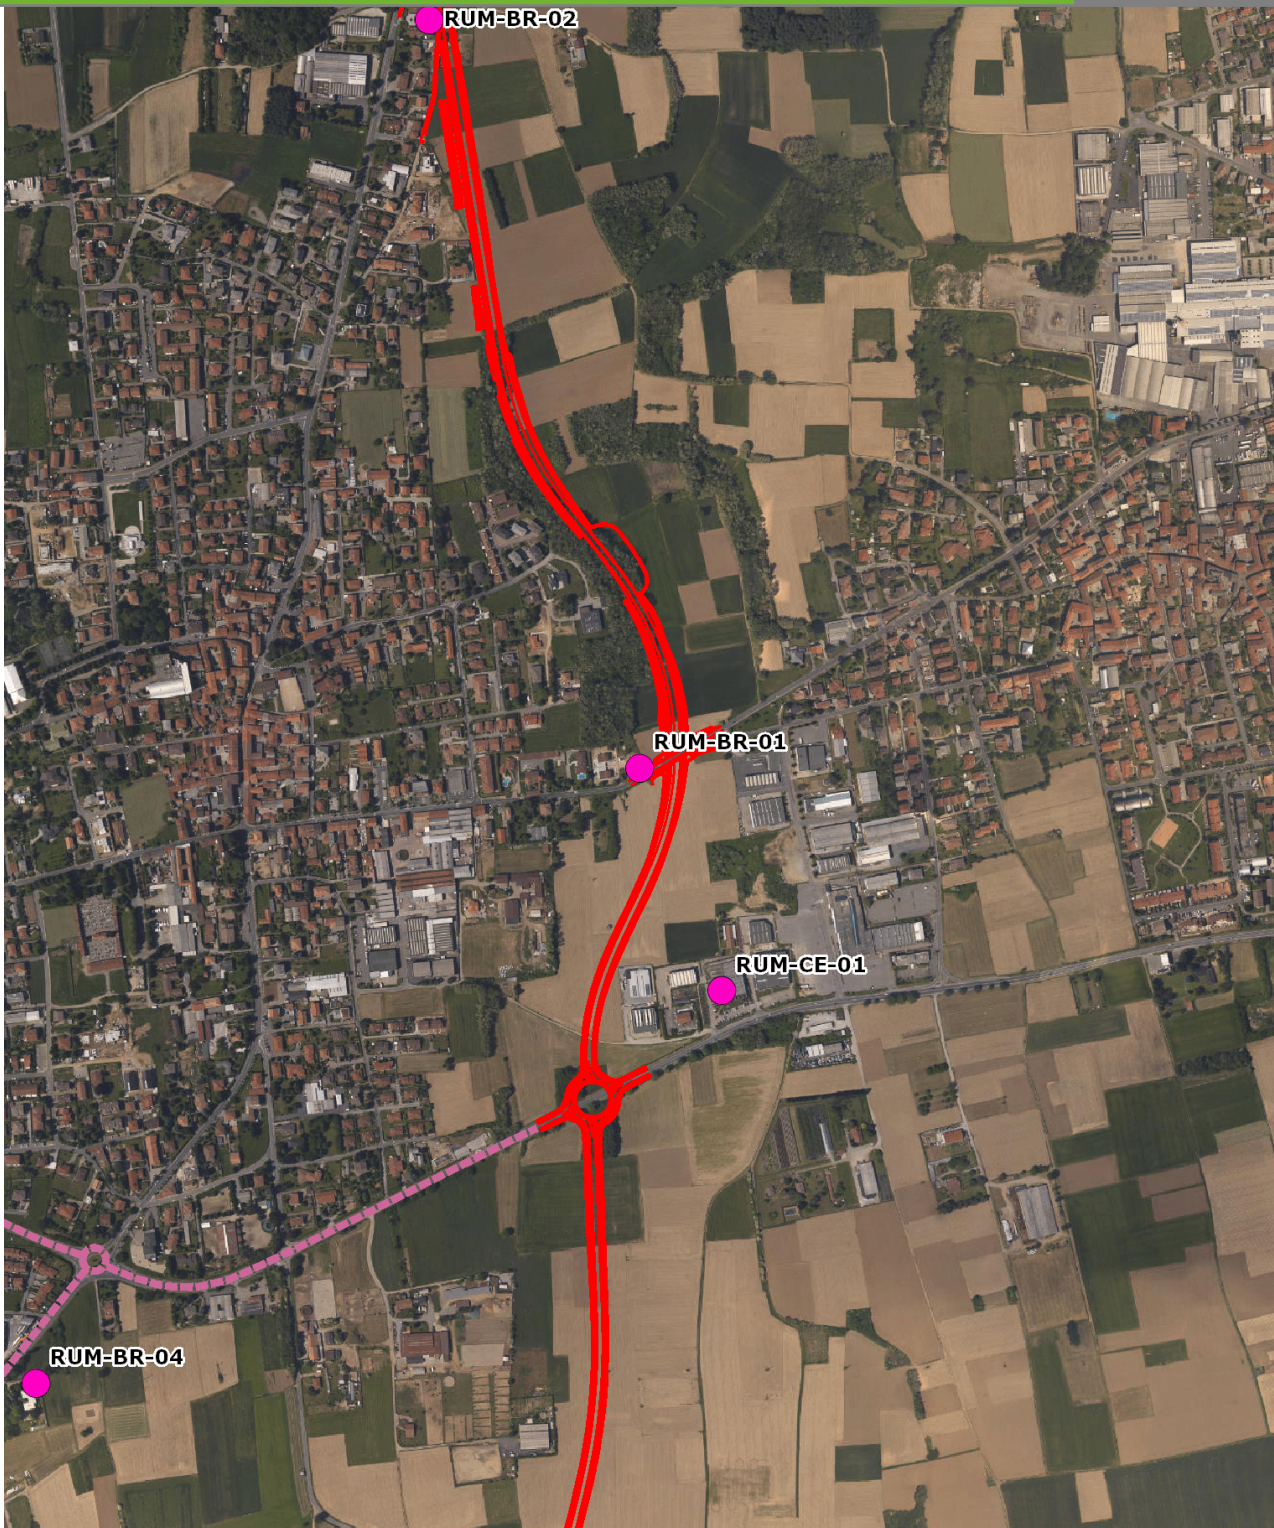
RUM-BR-01

Il recettore è una costruzione ad un piano fuori terra che ospita un'attività artigianale attigua ad una costruzione ad uso residenziale. La costruzione oggetto di monitoraggio è delimitata a sud da via Garibaldi, ad ovest confina con costruzioni ad uso residenziale isolate mentre ad est con una vasta area prativa. Il recettore è ubicato lungo la viabilità ordinaria (via Garibaldi). Entro l'area monitorata è prevista l'installazione di un'area tecnica e la realizzazione dell'interconnessione alla SP 31 ed alla SS.35 (Strada Statale dei Giovi).

Foto aerea recettore / sito di misura

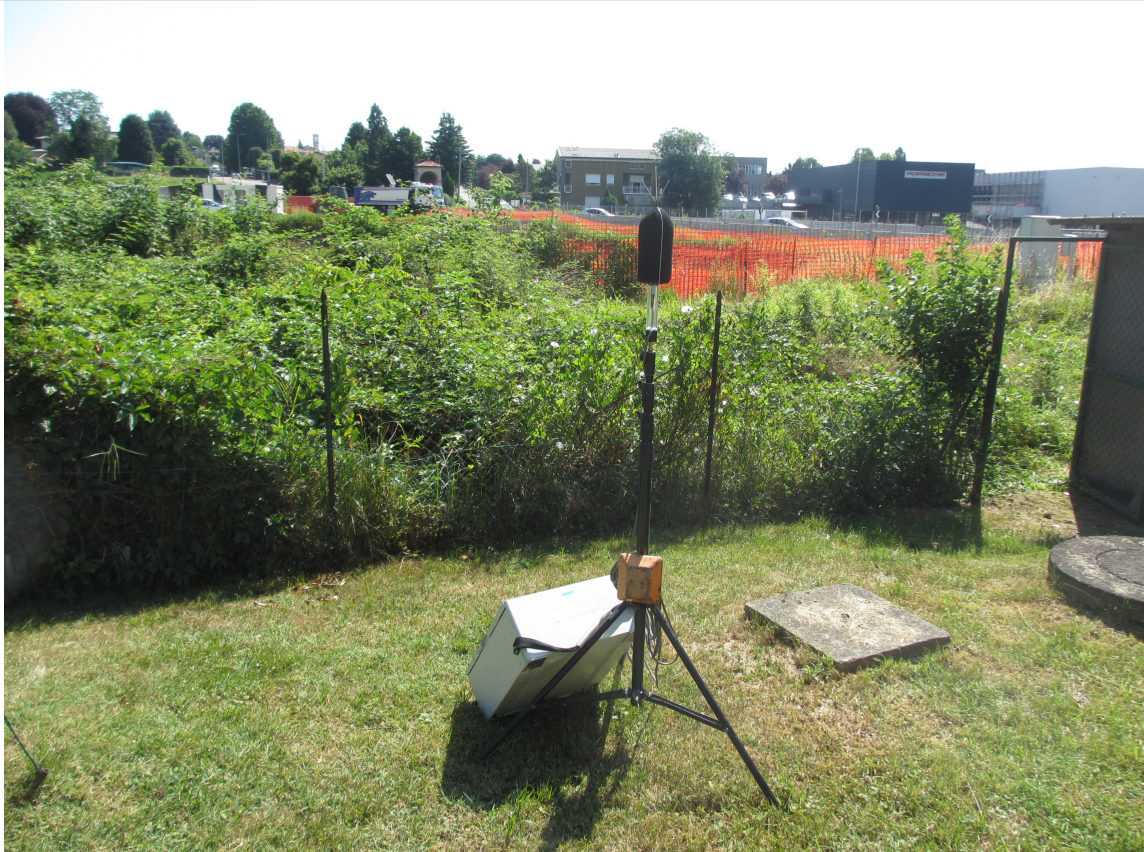
Foto 1

Foto attività di rilievo: fonometro installato

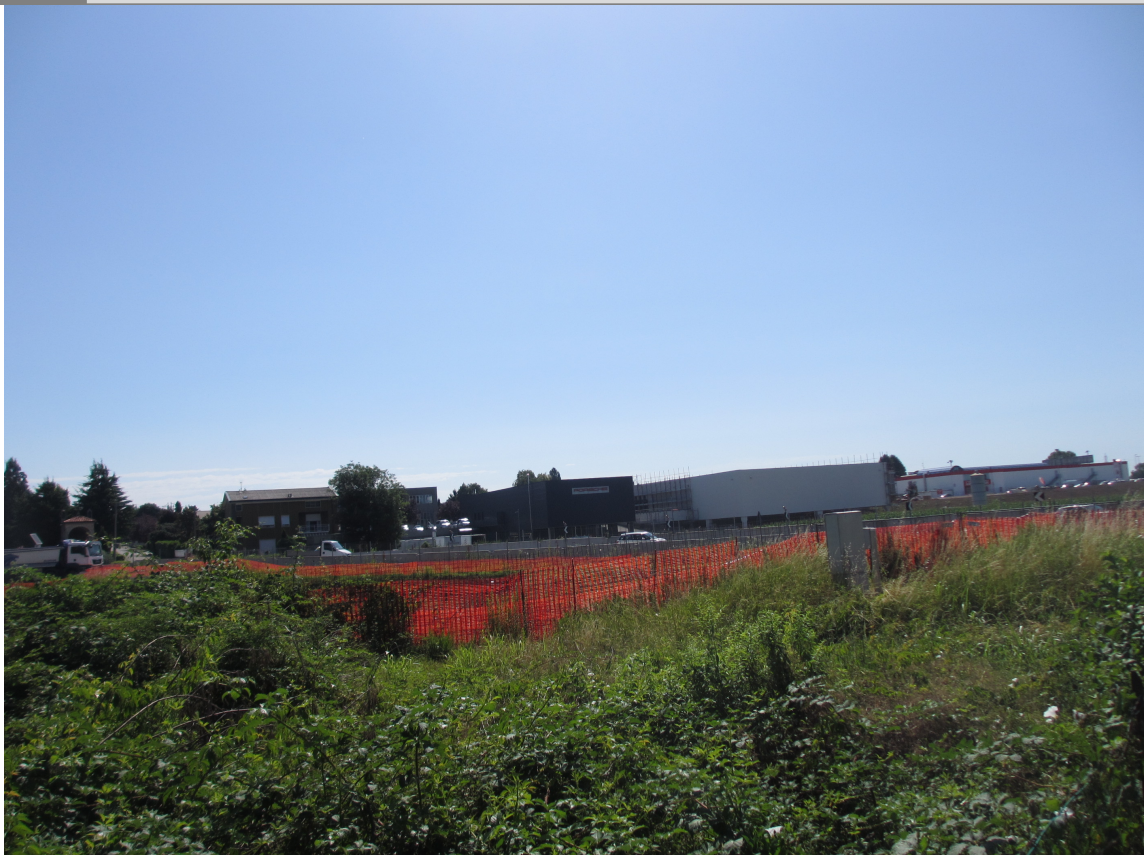
Foto 2

Foto attività di rilievo: attività di cantiere

Realizzazione fondazione cavalcavia CV007

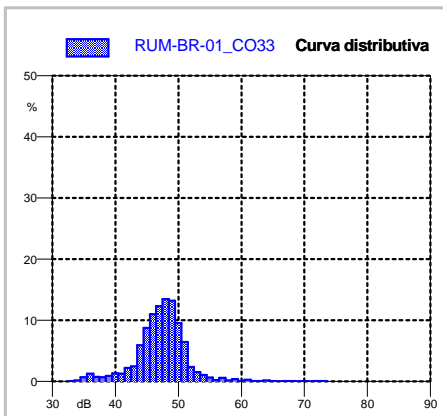
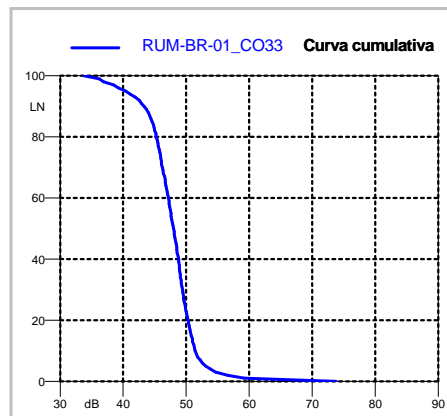
Nome misura RUM-BR-01_CO33		Data e ora di inizio 03/07/2019 00:00:00	Operatore Geom. G. Ferrera, Ing. S. Arata
Tipologia Misura RUMORE LF	Filtri - Costante di tempo 20 - 20000Hz - Fast		Strumentazione Larson-Davis 824
Ricettore Bregnano (CO), via Garibaldi 43		Calibrazione Larson Davis CAL200	
Postazione di misura /Note Edificio ad uso residenziale a 2 piano f.t. Microfono posizionato a 1.5 m di altezza da pc e a 1,5 m dalla facciata più esposta. MISURA GIORNALIERA

STATISTICHE Leq	
LAeq	51.1 dBA
Lfmin	29.4 dBA
Lfmax	86.5 dBA
LN1	59.2 dBA
LN5	53.1 dBA
LN10	51.4 dBA
LN50	48.0 dBA
LN90	43.3 dBA
LN95	40.4 dBA

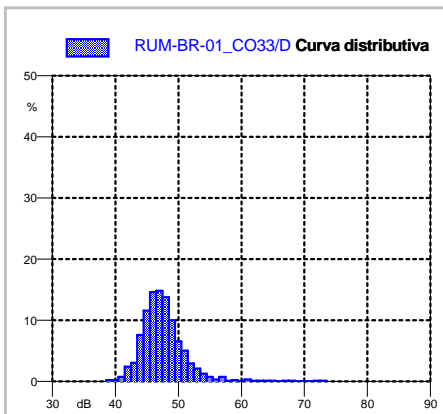
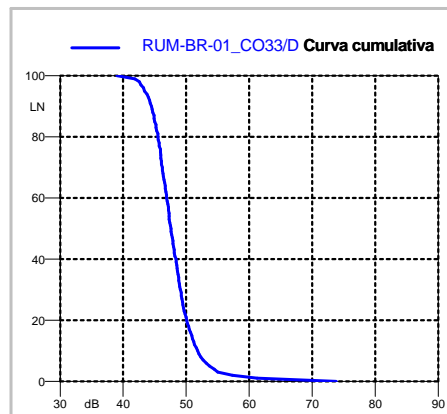
Nome misura RUM-BR-01_CO33/D		Data e ora di inizio 03/07/2019 00:00:00	Operatore Geom. G. Ferrera, Ing. S. Arata
Tipologia Misura RUMORE LF	Filtri - Costante di tempo 20 - 20000Hz - Fast		Strumentazione Larson-Davis 824
Ricettore Bregnano (CO), via Garibaldi 43			Calibrazione Larson Davis CAL200
Postazione di misura /Note Edificio ad uso residenziale a 2 piano f.t. Microfono posizionato a 1.5 m di altezza da pc e a 1,5 m dalla facciata più esposta. MISURA GIORNALIERA - PERIODO DIURNO

STATISTICHE Leq	
L _{Aeq}	51.8 dBA
L _{fmin}	32.2 dBA
L _{fmax}	86.5 dBA
LN1	61.3 dBA
LN5	53.7 dBA
LN10	51.8 dBA
LN50	47.6 dBA
LN90	44.5 dBA
LN95	43.4 dBA

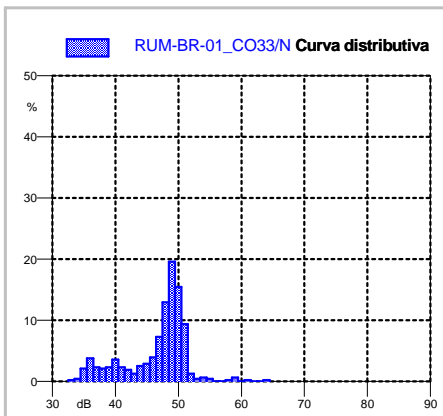
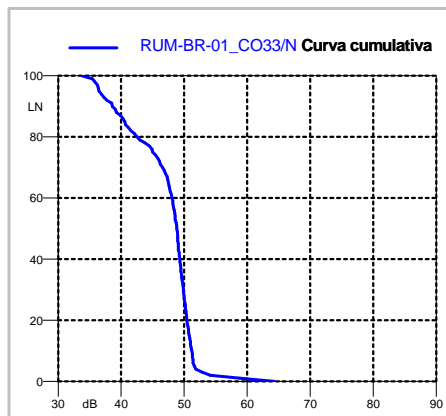
Nome misura RUM-BR-01_CO33/N		Data e ora di inizio 03/07/2019 00:00:00	Operatore Geom. G. Ferrera, Ing. S. Arata
Tipologia Misura RUMORE LF	Filtri - Costante di tempo 20 - 20000Hz - Fast		Strumentazione Larson-Davis 824
Ricettore Bregnano (CO), via Garibaldi 43			Calibrazione Larson Davis CAL200
Postazione di misura /Note Edificio ad uso residenziale a 2 piano f.t. Microfono posizionato a 1.5 m di altezza da pc e a 1,5 m dalla facciata più esposta. MISURA GIORNALIERA - PERIODO NOTTURNO

STATISTICHE Leq	
L _{Aeq}	49.4 dBA
L _{fmin}	29.4 dBA
L _{fmax}	76.9 dBA
LN1	58.8 dBA
LN5	51.6 dBA
LN10	51.2 dBA
LN50	48.8 dBA
LN90	38.6 dBA
LN95	36.5 dBA

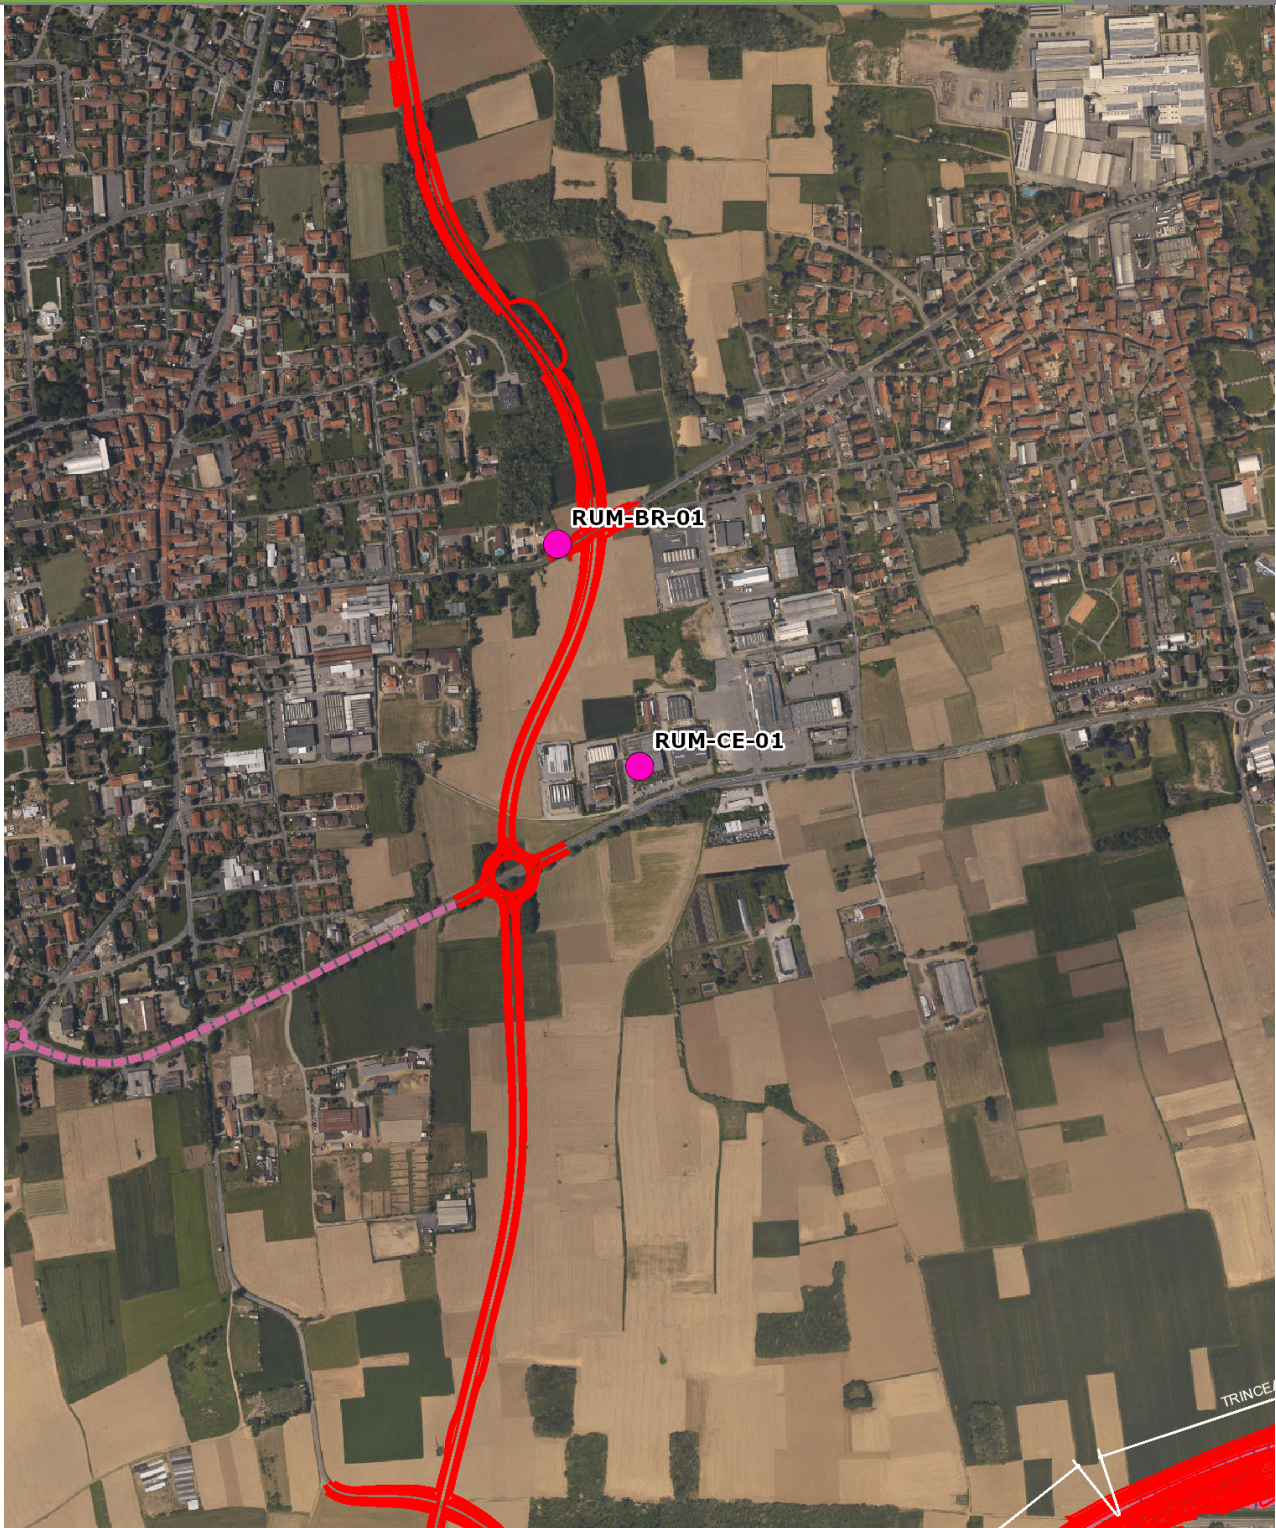
RUM-CE-01

Il recettore è rappresentato da una costruzione a due piani fuori terra che ospita un centro giardinaggio. L'edificio ha una forma a "L"; alle spalle dell'edificio, all'interno della stessa proprietà, sono presenti le serre. E' ubicato lungo una strada ad elevato traffico, la SP32 (localmente denominata via Europa Unita) che collega l'autostrada A9 con la SS35 (Strada Statale dei Giovi). Entro l'area monitorata è prevista l'installazione dell'area tecnica e la realizzazione dell'interconnessione direttamente alla SP 31.

Foto aerea recettore / sito di misura

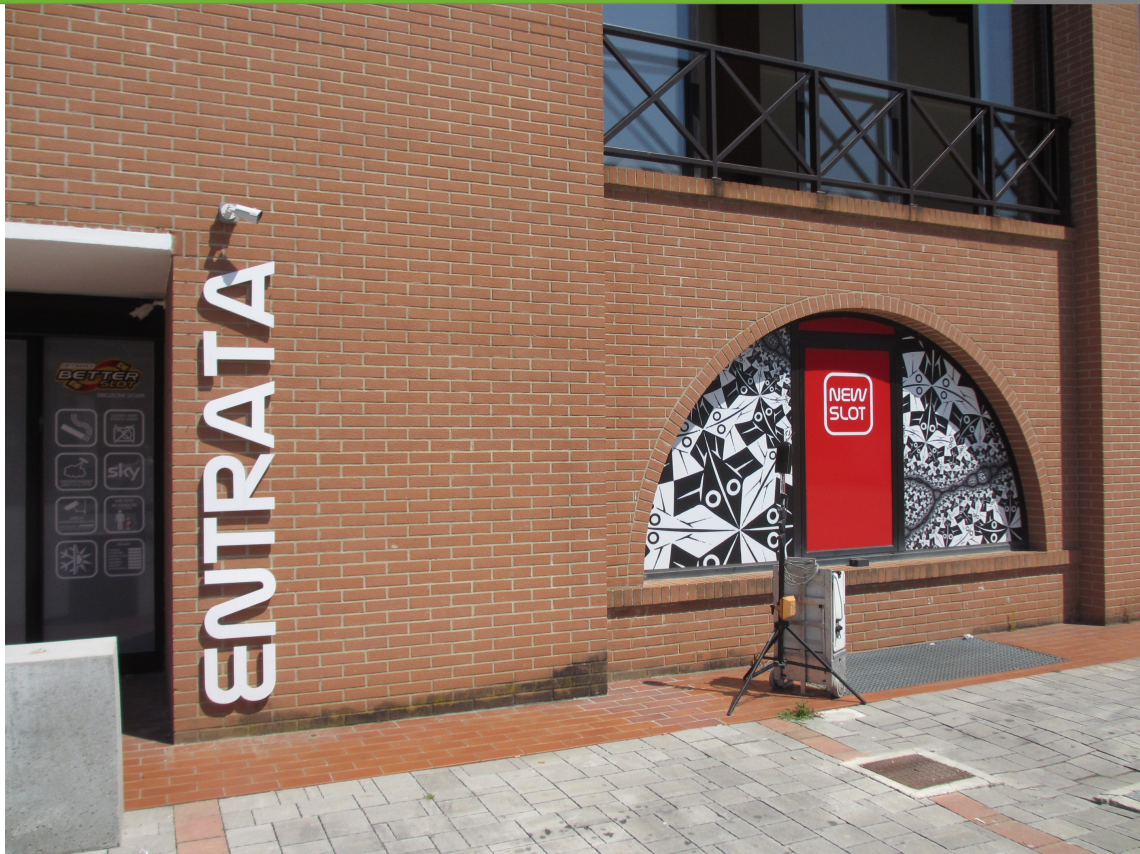
Foto 1 Foto attività di rilievo: fonometro installato

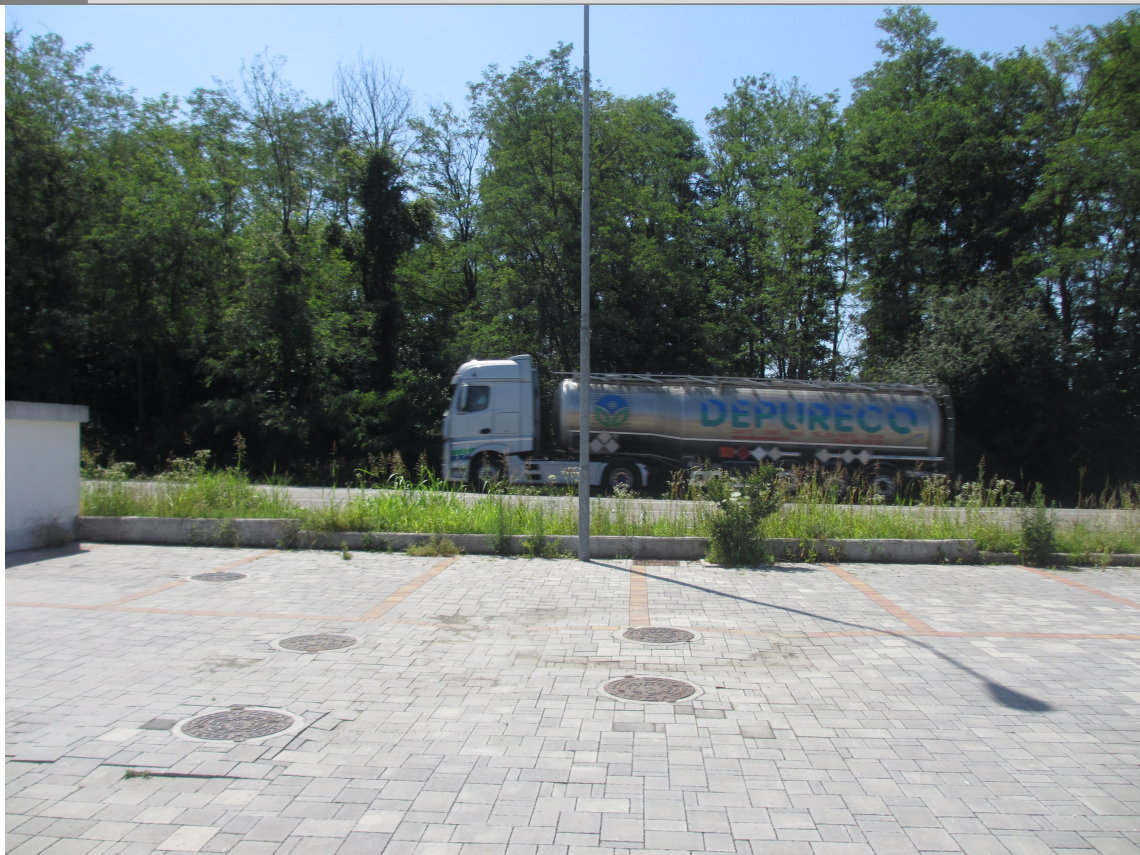
Foto 2 Foto attività di rilievo: viabilità

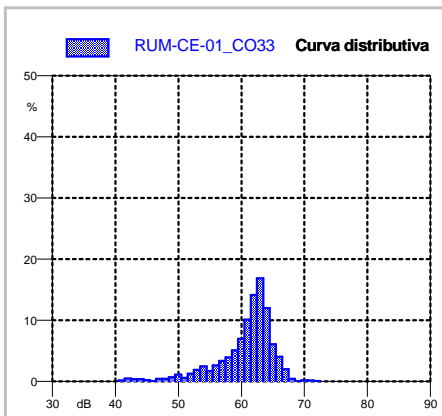
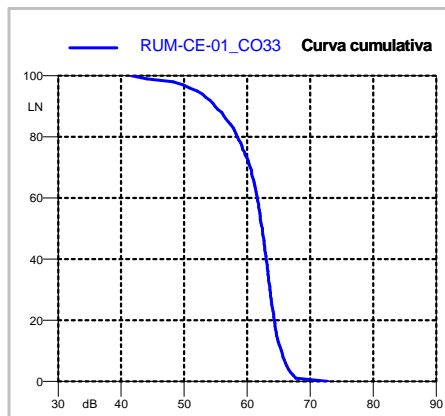
Nome misura RUM-CE-01_CO33		Data e ora di inizio 03/07/2019 00:00:00	Operatore Geom. G. Ferrera, Ing. S. Arata
Tipologia Misura RUMORE LF	Filtri - Costante di tempo 20 - 20000Hz - Fast		Strumentazione Larson-Davis 824
Ricettore Cermetate (CO), via Europa Unita			Calibrazione Larson Davis CAL200
Postazione di misura /Note Edificio ad uso commerciale a 2 piano f.t. Microfono posizionato a 1.5 m di altezza da pc e a 1,5 m dalla facciata più esposta. MISURA GIORNALIERA

STATISTICHE Leq	
LAeq	62.7 dBA
Lfmin	37.2 dBA
Lfmax	89.9 dBA
LN1	67.7 dBA
LN5	66.3 dBA
LN10	65.4 dBA
LN50	62.4 dBA
LN90	54.9 dBA
LN95	52.1 dBA

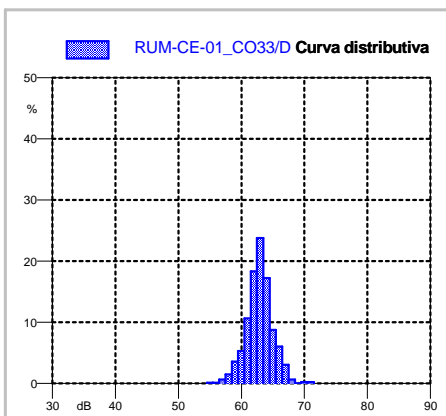
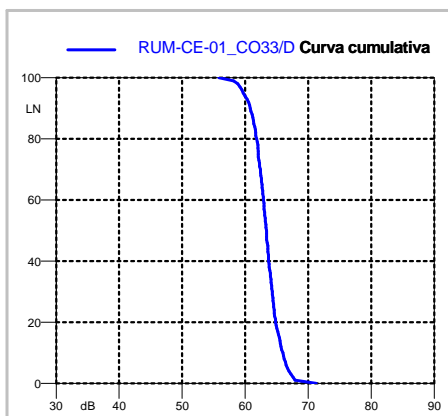
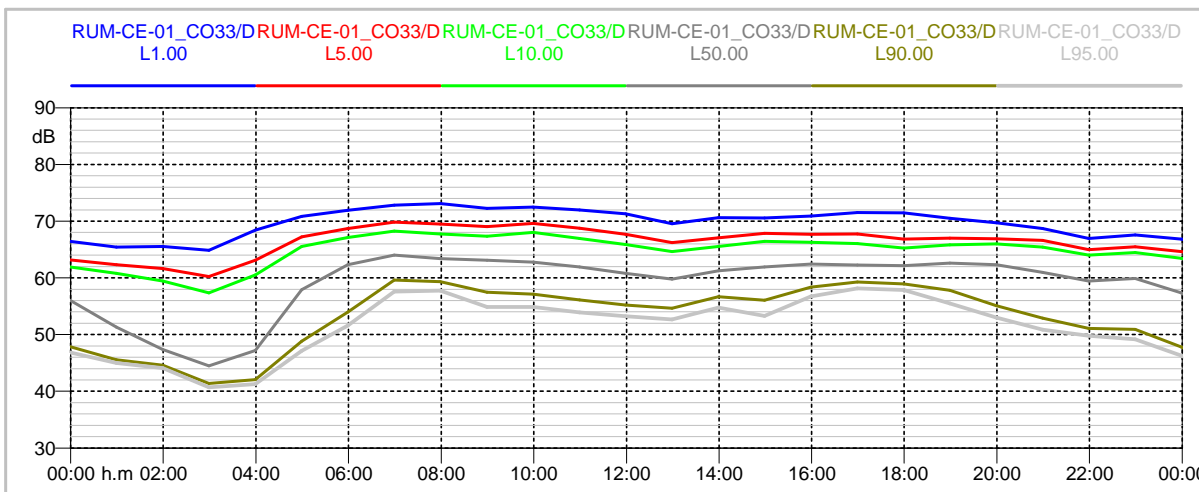
Nome misura RUM-CE-01_CO33/D		Data e ora di inizio 03/07/2019 00:00:00	Operatore Geom. G. Ferrera, Ing. S. Arata
Tipologia Misura RUMORE LF	Filtri - Costante di tempo 20 - 20000Hz - Fast		Strumentazione Larson-Davis 824
Ricettore Ceremate (CO), via Europa Unita			Calibrazione Larson Davis CAL200
Postazione di misura /Note Edificio ad uso commerciale a 2 piano f.t. Microfono posizionato a 1.5 m di altezza da pc e a 1,5 m dalla facciata più esposta. MISURA GIORNALIERA - PERIODO DIURNO

STATISTICHE Leq	
LAeq	63.8 dBA
Lfmin	43.7 dBA
Lfmax	86.2 dBA
LN1	67.9 dBA
LN5	66.7 dBA
LN10	66.0 dBA
LN50	63.4 dBA
LN90	60.8 dBA
LN95	59.7 dBA

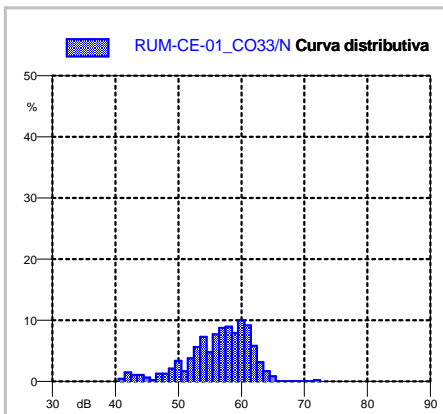
Nome misura RUM-CE-01_CO33/N		Data e ora di inizio 03/07/2019 00:00:00	Operatore Geom. G. Ferrera, Ing. S. Arata
Tipologia Misura RUMORE LF	Filtri - Costante di tempo 20 - 20000Hz - Fast		Strumentazione Larson-Davis 824
Ricettore Ceremate (CO), via Europa Unita			Calibrazione Larson Davis CAL200
Postazione di misura /Note Edificio ad uso commerciale a 2 piano f.t. Microfono posizionato a 1.5 m di altezza da pc e a 1,5 m dalla facciata più esposta. MISURA GIORNALIERA - PERIODO NOTTURNO

STATISTICHE Leq	
L _{Aeq}	59.1 dBA
L _{fmin}	37.2 dBA
L _{fmax}	89.9 dBA
LN ₁	64.6 dBA
LN ₅	63.0 dBA
LN ₁₀	62.3 dBA
LN ₅₀	57.8 dBA
LN ₉₀	50.3 dBA
LN ₉₅	47.2 dBA

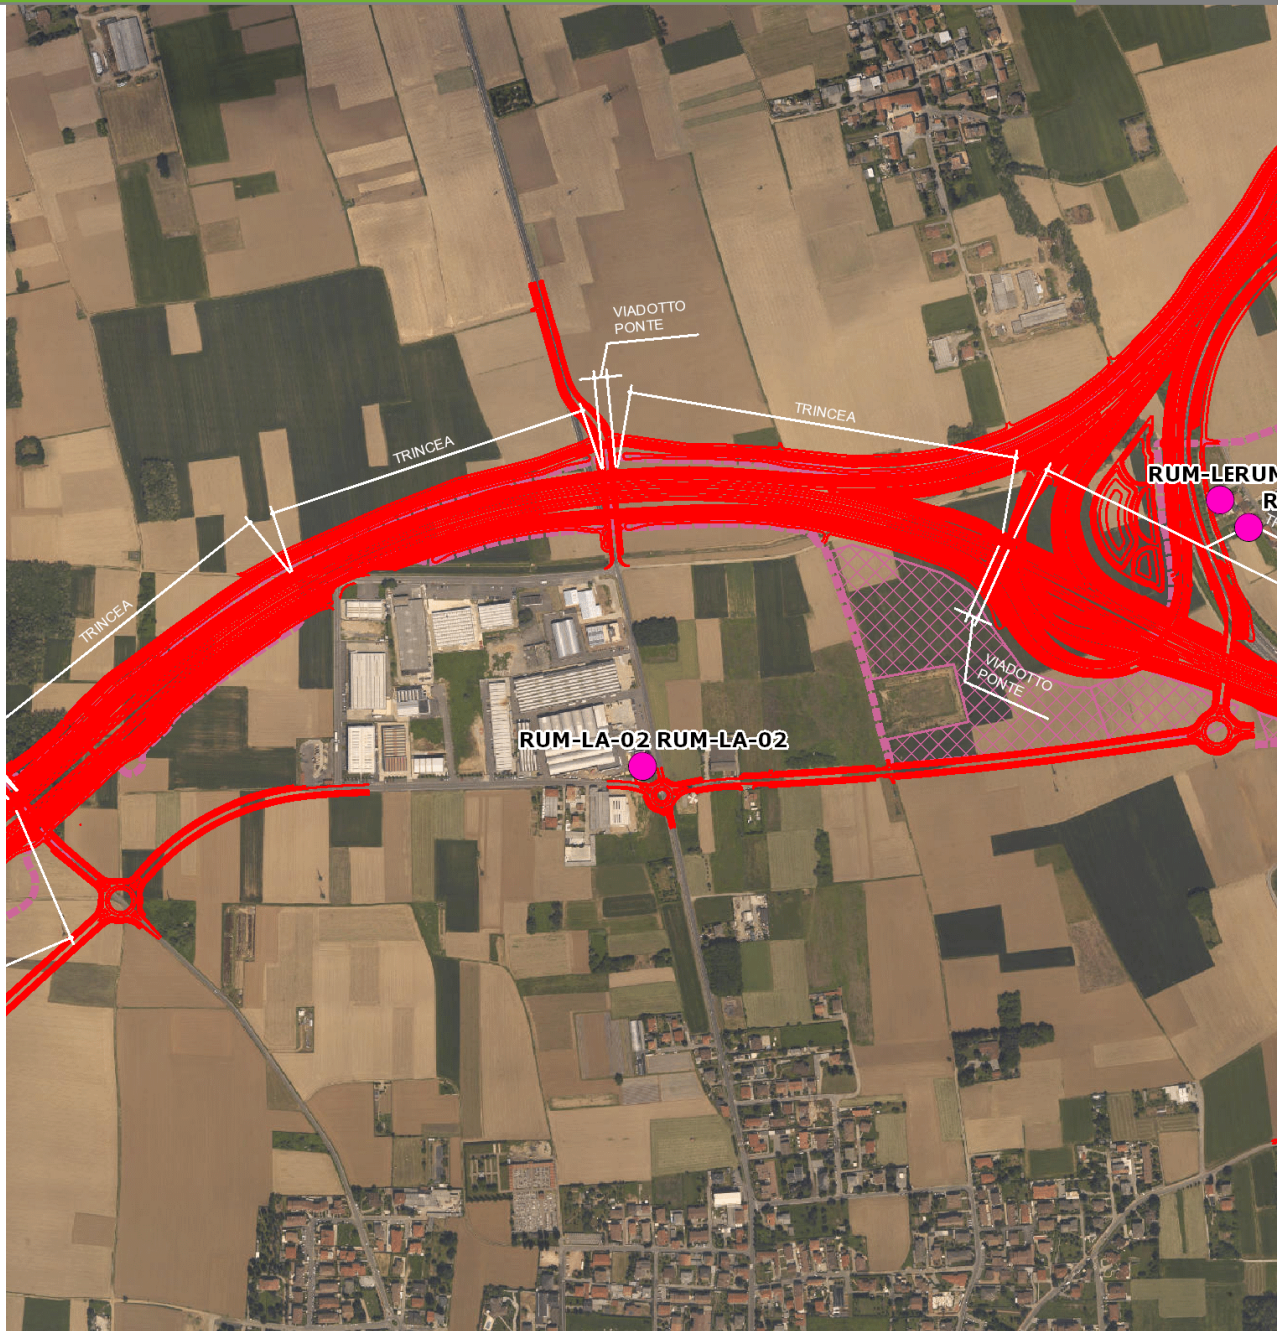
RUM-LA-02

Foto aerea recettore / sito di misura

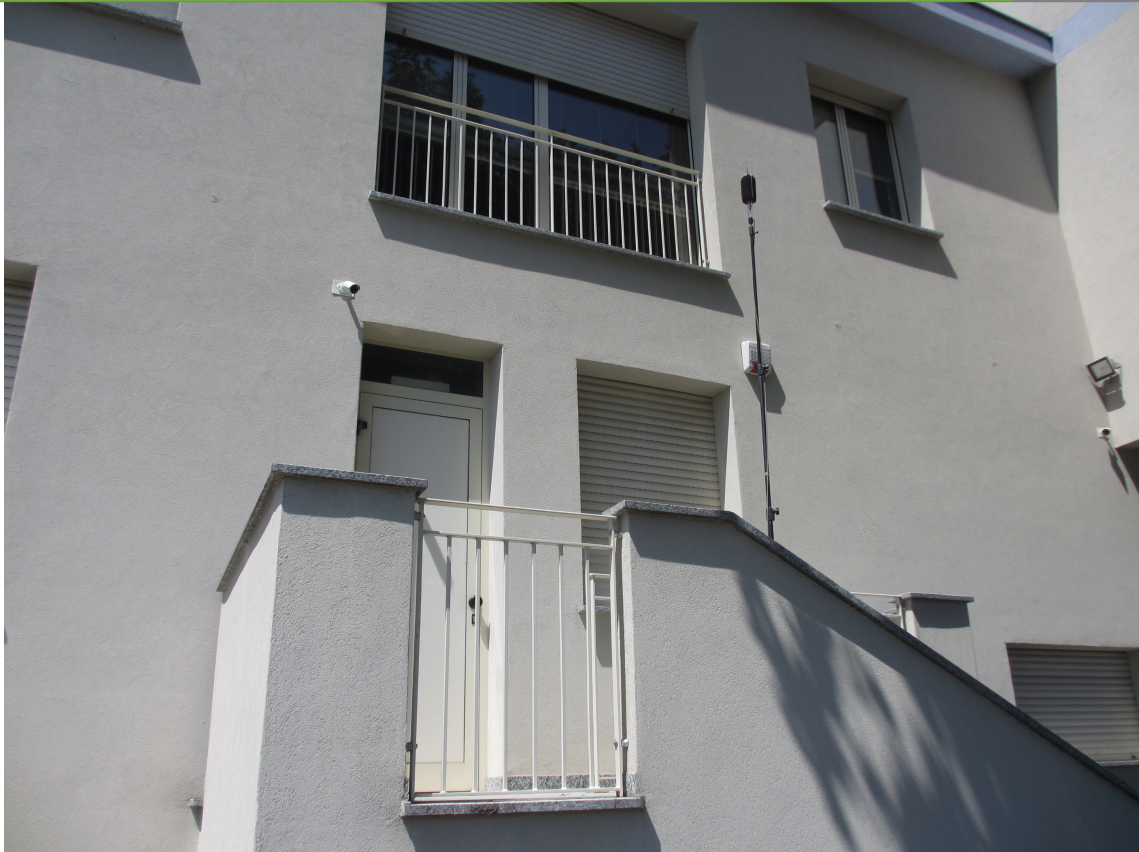
Foto 1 Foto attività di rilievo: fonometro installato
