Relazione naturalistica propedeutica allo studio preliminare ambientale nell'ambito del progetto "realizzazione del completamento della passeggiata pubblica e realizzazione di zona per la nautica" in località olivo, nel comune di Porto Venere.

**Integrazione al precedente rapporto tecnico
Rilievi subacquei svolti da O.S.S.**

Ad integrazione a quanto riportato nel rapporto tecnico del 10/7/2020 si riportano di seguito le osservazioni di campo condotte da Operatori Scientifici Subacquei svolti il 26/11/2020.

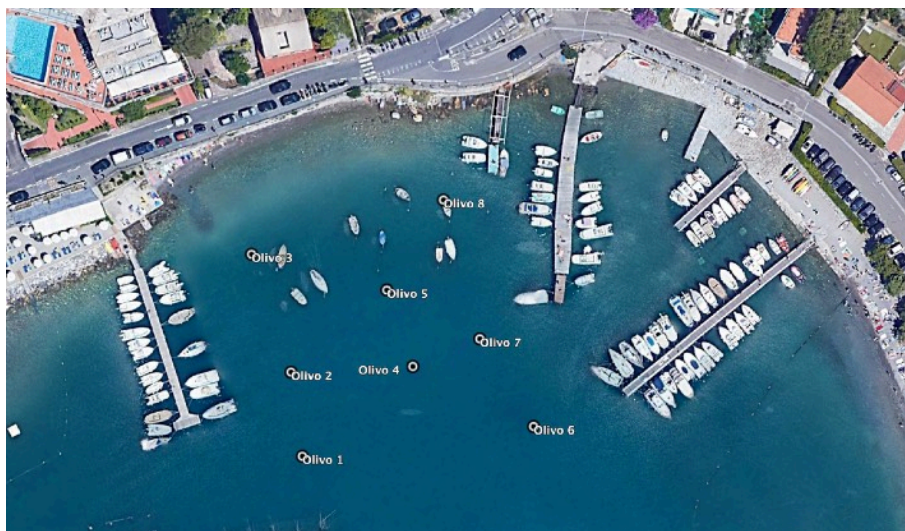
Fig.1 Localizzazione degli 8 punti di indagine puntuale

Nella figura 1 si riportano gli punti nei quali sono state condotte le immersioni puntuali per la verifica delle biocenosi che caratterizzano il fondale. In tabella 1 si riepilogano le profondità riscontrate, le caratteristiche del fondale marino e le coordinate geografiche.

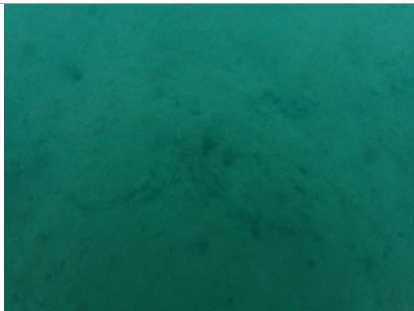
Prof. (m)	Caratteristiche fondale	Coordinate
Olivo 1	9,5	Fondale fangoso con assenza di detrito organogeno. Visibilità molto ridotta	Lat. 44° 3'30.00"N Long. 9°50'31.50"E
Olivo 2	8,8	Fondale fangoso con scarso detrito organogeno e presenza di cime e gavittelli. Visibilità molto ridotta	Lat. 44° 3'30.50"N Long. 9°50'31.00"E
Olivo 3	4,9	Fondale a ciottoli e massi infangato, con cime, corpi morti e gavittelli. Presente anche detrito organogeno con resti di molluschi bivalvi e feltro algale. Identificato esemplare di <i>Cerianthus membranaceus</i> , <i>Sabella spallanzani</i> , <i>Hexaplex trunculus</i> e briozoi n.d.	Lat. 44° 3'31.20"N Long. 9°50'30.10"E

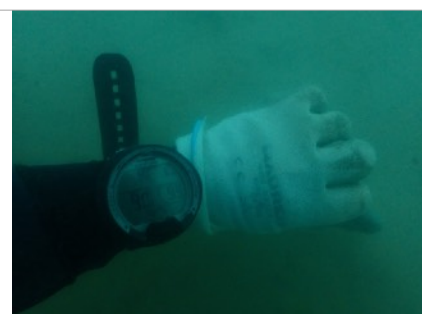
Prof. (m)	Caratteristiche fondale	Coordinate
Olivo 4	9,0	Fondale fangoso con assenza di detrito organogeno. Visibilità molto ridotta	Lat. 44° 3'31.00"N Long. 9°50'32.10"E
Olivo 5	8,0	Fondale fangoso con limitata presenza di detrito organogeno. Visibilità molto ridotta. Annotata presenza di rifiuti sul fondale.	Lat. 44° 3'31.41"N Long. 9°50'31.50"E
Olivo 6	9,0	Limitata visibilità sul fondo. Al tatto fondale fangoso con poca componente di detrito organogeno (resti di bivalvi).	Lat. 44° 3'31.00"N Long. 9°50'33.50"E
Olivo 7	8,8	Fondale fangoso con assenza di detrito organogeno. Visibilità piuttosto ridotta.	Lat. 44° 3'31.40"N Long. 9°50'32.59"E
Olivo 8	4,0	Fondale con massi piccoli e con molto detrito organogeno, tanatocenosi di molluschi bivalvi e feltro algale molto infangato. Identificati <i>Holoturia tubulosa</i> , <i>Arbacia lixula</i> , <i>Sphaerechinus granularis</i> , <i>Bonellia viridis</i> e risalendo a -3 m molti esemplari di <i>Anemonia viridis</i> .	Lat. 44° 3'32.20"N Long. 9°50'31.60"E
