INDAGINE AMBIENTALE PRESSO L'AZIENDA AGRICOLA MANZONI DI SERIATE (BG)

RELAZIONE TECNICA

SACBO S.P.A.

Emissione del: 11 Maggio 2017

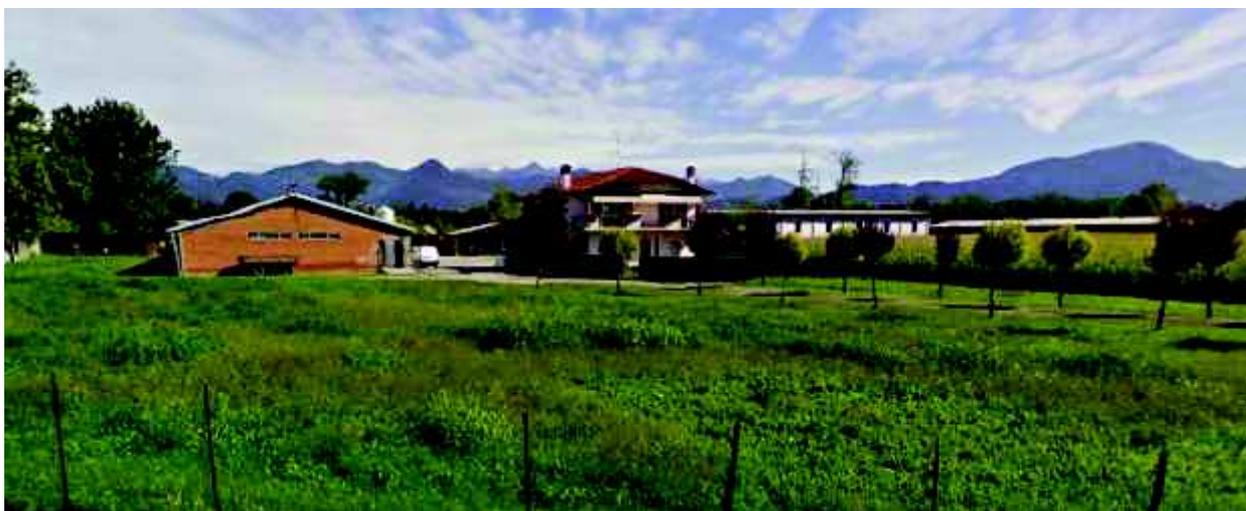
Fig. 2 Centro aziendale

Il centro era costituito da tre fabbricati principali, adibiti a stalla, ed un fabbricato utilizzato come residenza della proprietà.

Le deiezioni degli animali erano raccolte da una rete fognaria e convogliate nella vasca di maturazione ubicata al di sotto della stalla centrale.

Una seconda e più piccola vasca di raccolta è ubicata all'estremo nord est del sito.

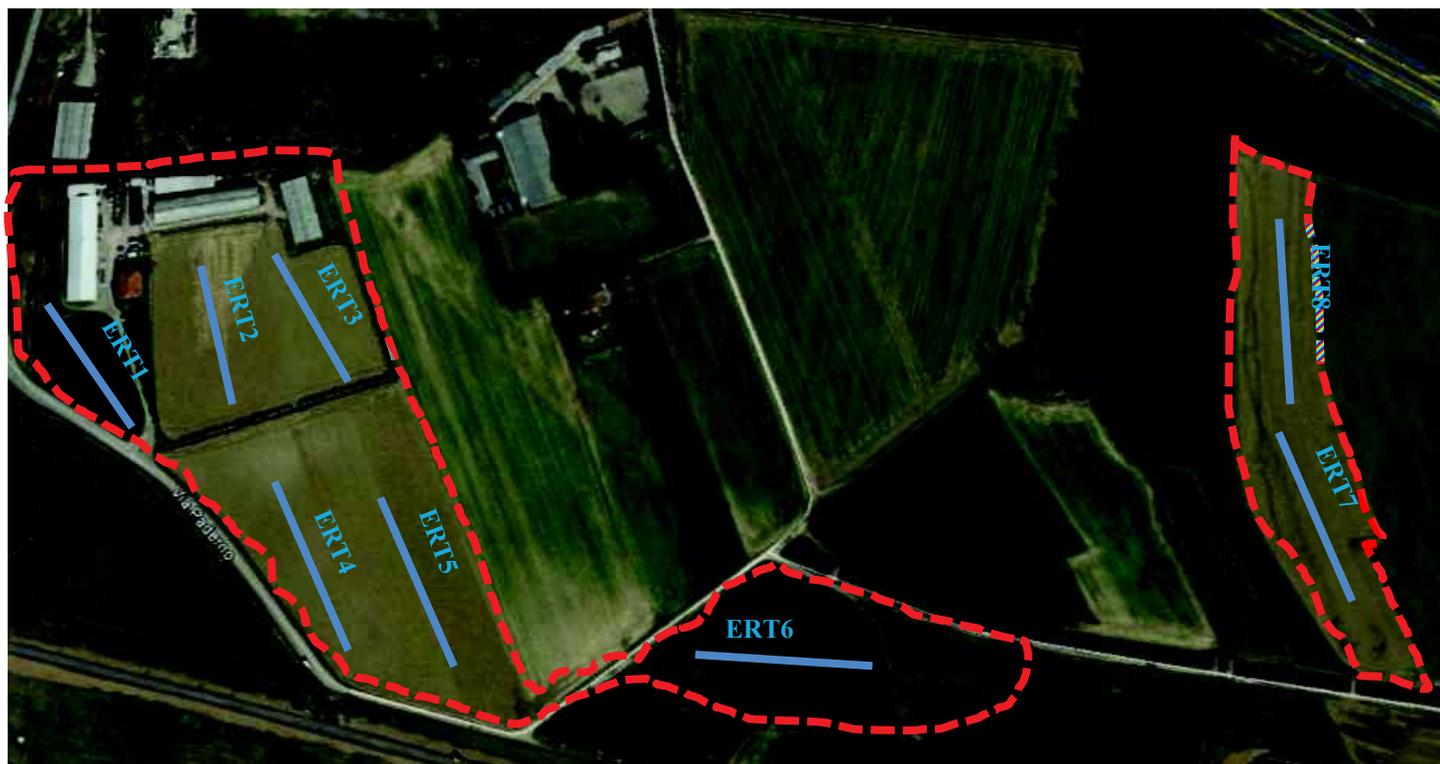
Fig. 8 Ubicazione degli stendimenti

Considerato che la maggiore criticità consisteva nella possibile presenza di materiali/rifiuti interrati si è ritenuto di precedere le indagini con verifiche indirette eseguite mediante tomografia elettrica, in particolare sono state eseguite n.8 linee di stendimento.

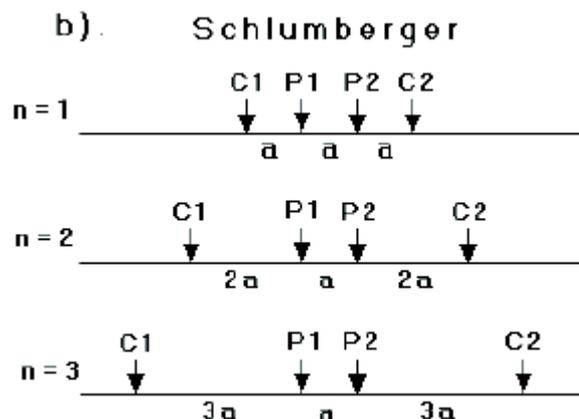
Gli elettrodi di corrente vengono indicati come *C1* e *C2*, quelli di potenziale *P1* e *P2*; nella configurazione *Wenner-Schlumberger*, quella utilizzata nel caso specifico, si ha che la spaziatura tra gli elettrodi è inizialmente la stessa ed è pari ad “a”. Inizialmente dunque il rapporto della distanza tra *C1P1* su *P1P2* definito come “*n*”, sarà uguale ad “1”, risultando in tal caso identica alla disposizione *Wenner*; in seguito “*n*” ed “a” assumeranno valori crescenti per poter incrementare la profondità di investigazione.

Spostando lateralmente il quadripolo si registrano le variazioni orizzontali della resistività, mentre con il progressivo allargamento della spaziatura *n* e di *a* si acquisiscono informazioni sugli strati via via più profondi; si ottiene così una pseudosezione di resistività apparente che, attraverso opportuni algoritmi di calcolo, può essere invertita per fornire una sezione bidimensionale di resistività.

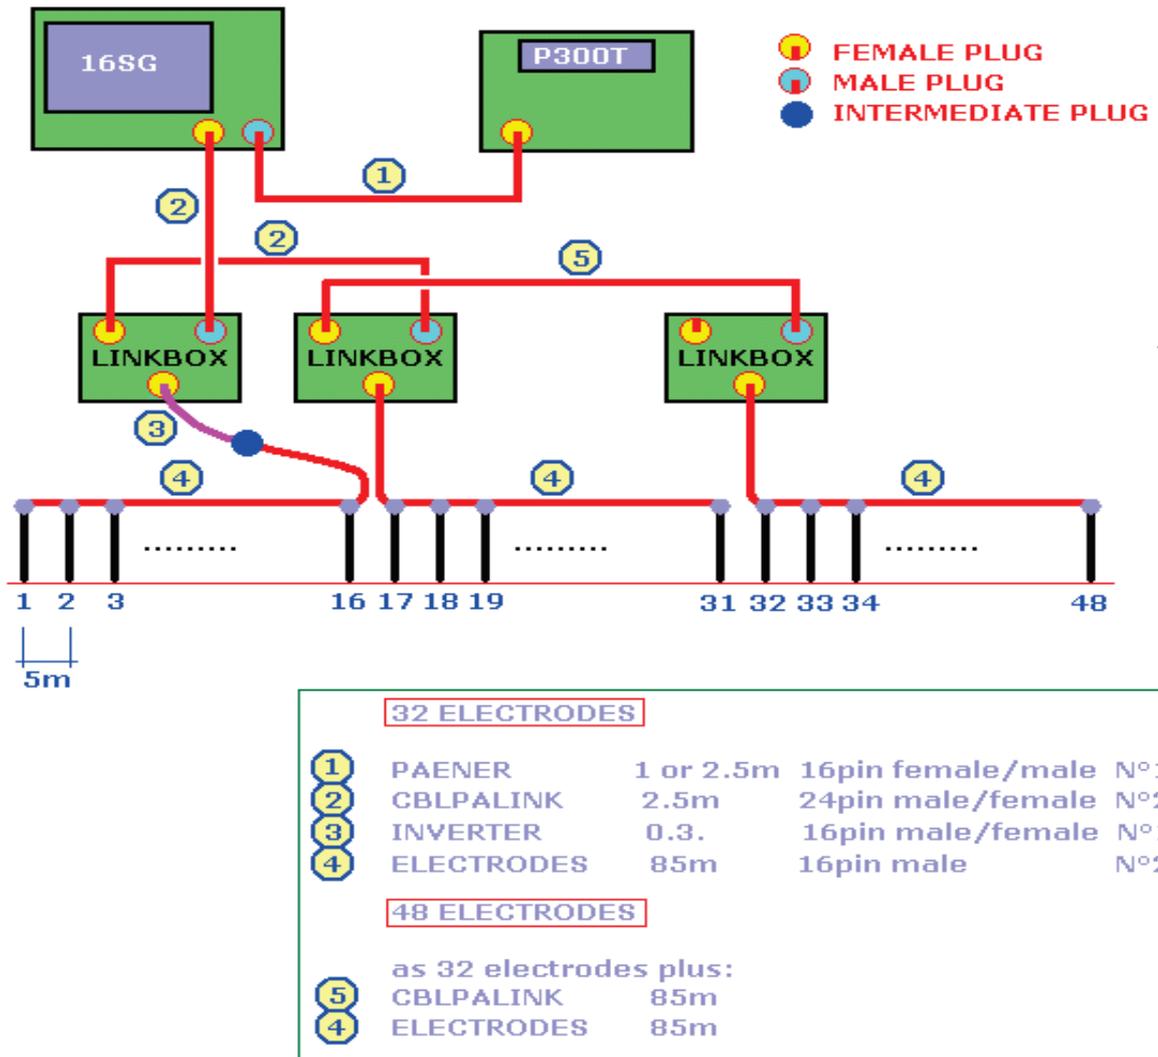
Di seguito si riporta il layout dello stendimento nella sua configurazione completa.

L'acquisitore (16SG), partendo dai primi quattro picchetti, comanda all'energizzatore (P300T) l'immissione della corrente. L'acquisitore indirizza la corrente nei due picchetti esterni e contestualmente legge la differenza di potenziale dei due picchetti interni.

La lettura, automatica, è registrata nel file salvato, l'operazione richiede alcuni secondi in funzione del settaggio utilizzato (nel caso in esame circa 5 - 7 secondi), terminata la lettura l'acquisitore si sposta sui successivi quattro picchetti.

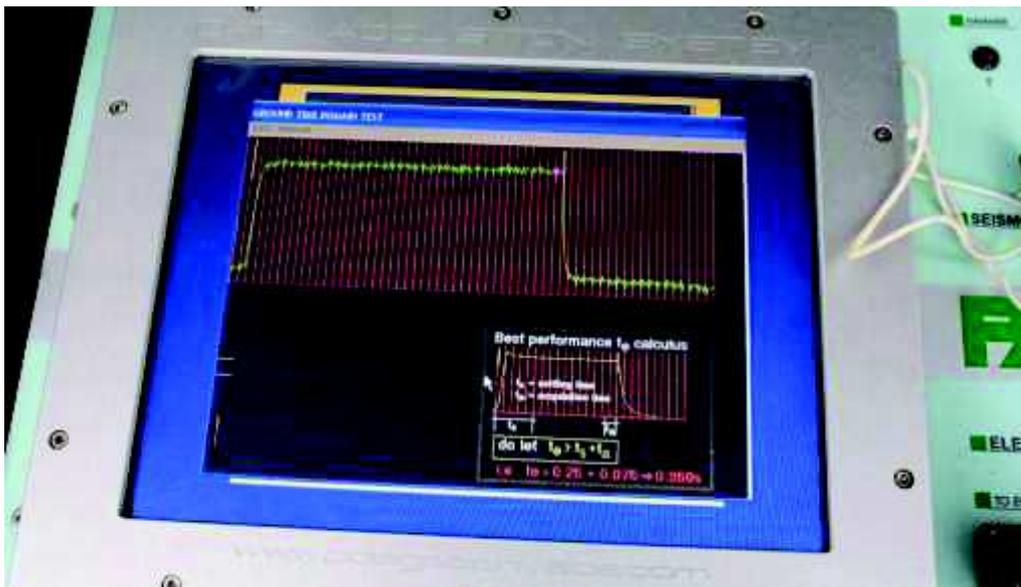
Fig. 12 Settaggio dello strumento

- N. elettrodi: da 32 a 48
- Numero di livelli: da 13 a 15
- Intensità di corrente: 200 mA
- Tempo di acquisizione: 0.5 s

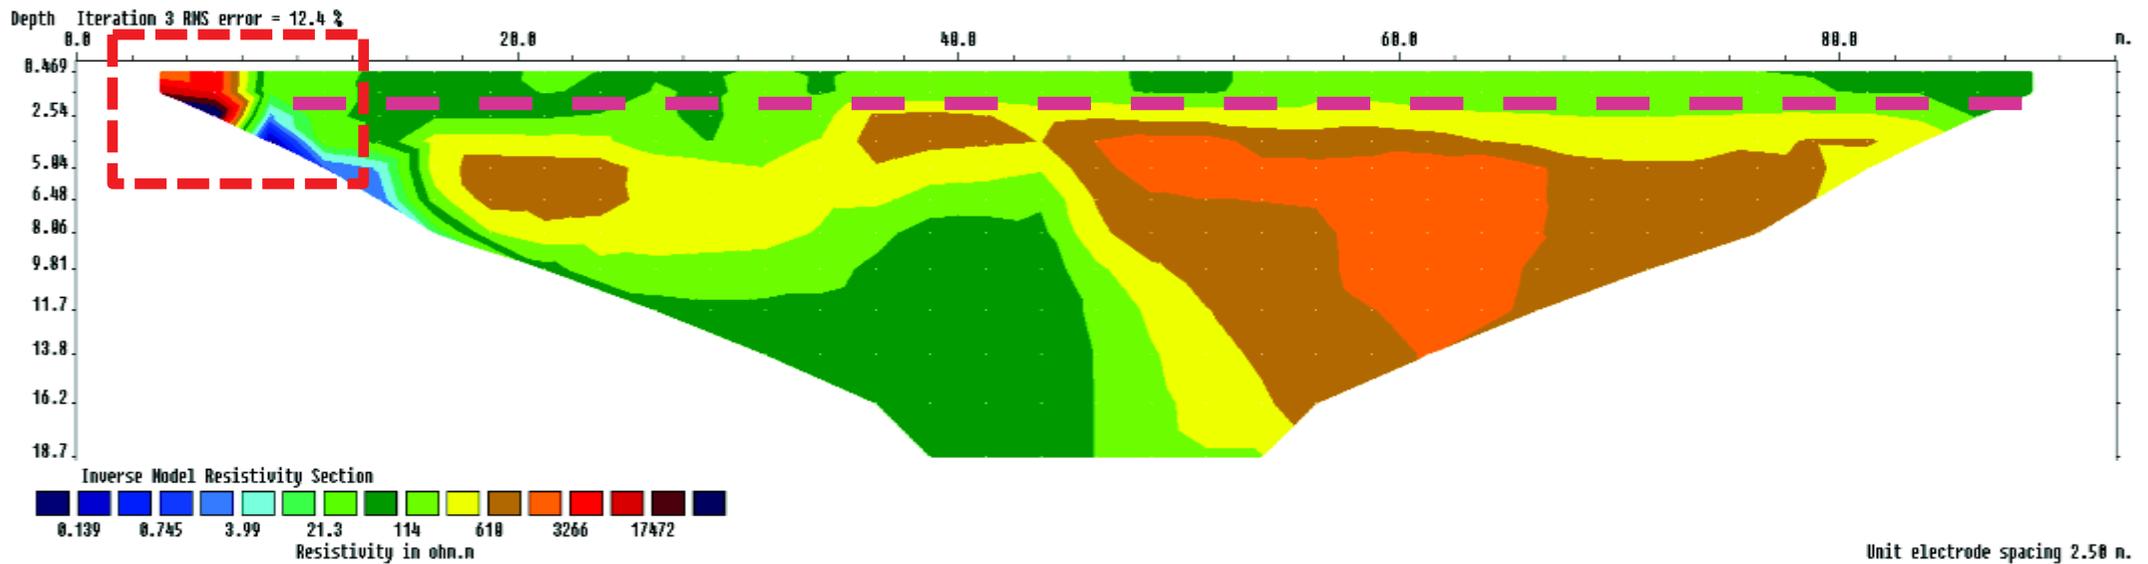
3.1.4.1 Stendimento ERT1

Lo stendimento ERT 1 è stato eseguito nell'area attigua alle stalle.

I valori di resistività non evidenziano anomalie rispetto agli andamenti attesi. Superficialmente si rilevano valori maggiormente conduttivi coerenti con una litologia in matrice coesiva ed una maggiore umidità, in profondità di rilevano valori resistivi coerenti con terreni granulari.

Nel tratto iniziale si rileva la presenza di valori altamente resistivi in corrispondenza di una zona interessata dal passaggio di tubazioni interrate di convogliamento delle acque al pozzo perdente,

* Fascia di passaggio delle tubazioni verso il pozzo perdente

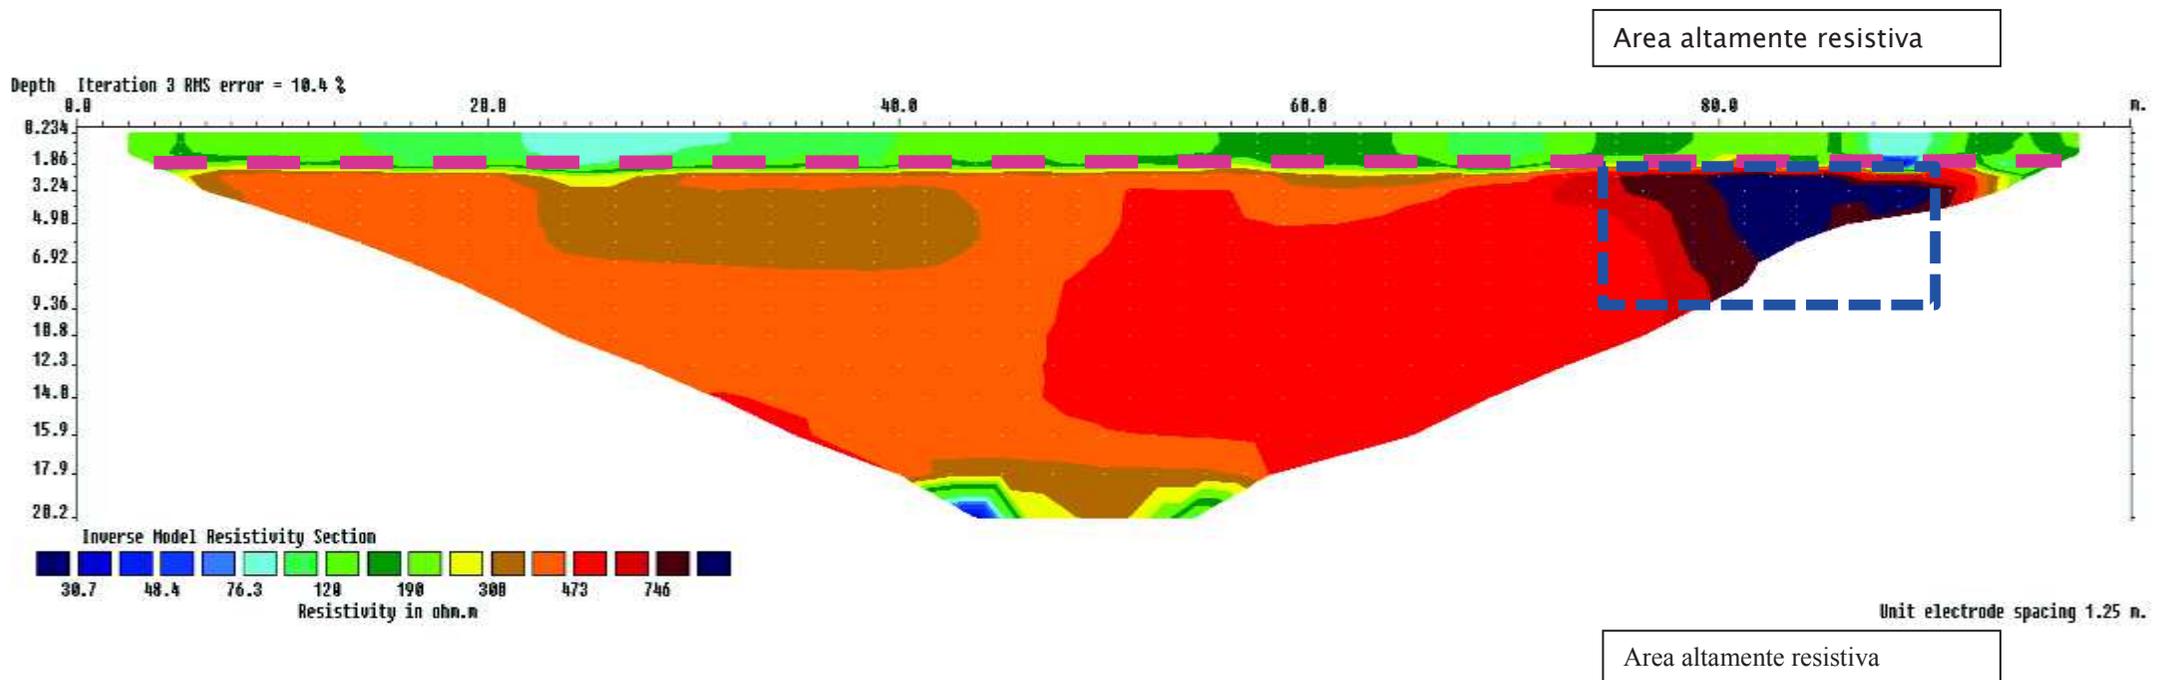
3.1.4.2 Stendimento ERT2

Lo stendimento ERT 2 è stato eseguito nel campo immediatamente a sud della stalla con la vasca liquami.

Superficialmente si rilevano valori maggiormente conduttivi, coerenti con una litologia in matrice coesiva ed una maggiore umidità, in profondità di rilevano valori resistivi (300 - 500 ohm x m) coerenti con terreni granulari.

Nel tratto sud dello stendimento si rileva, al di sotto dei 2 - 3 m dal p.c., la presenza di valori maggiormente resistivi probabilmente da ricondurre ad una variazione litologica.

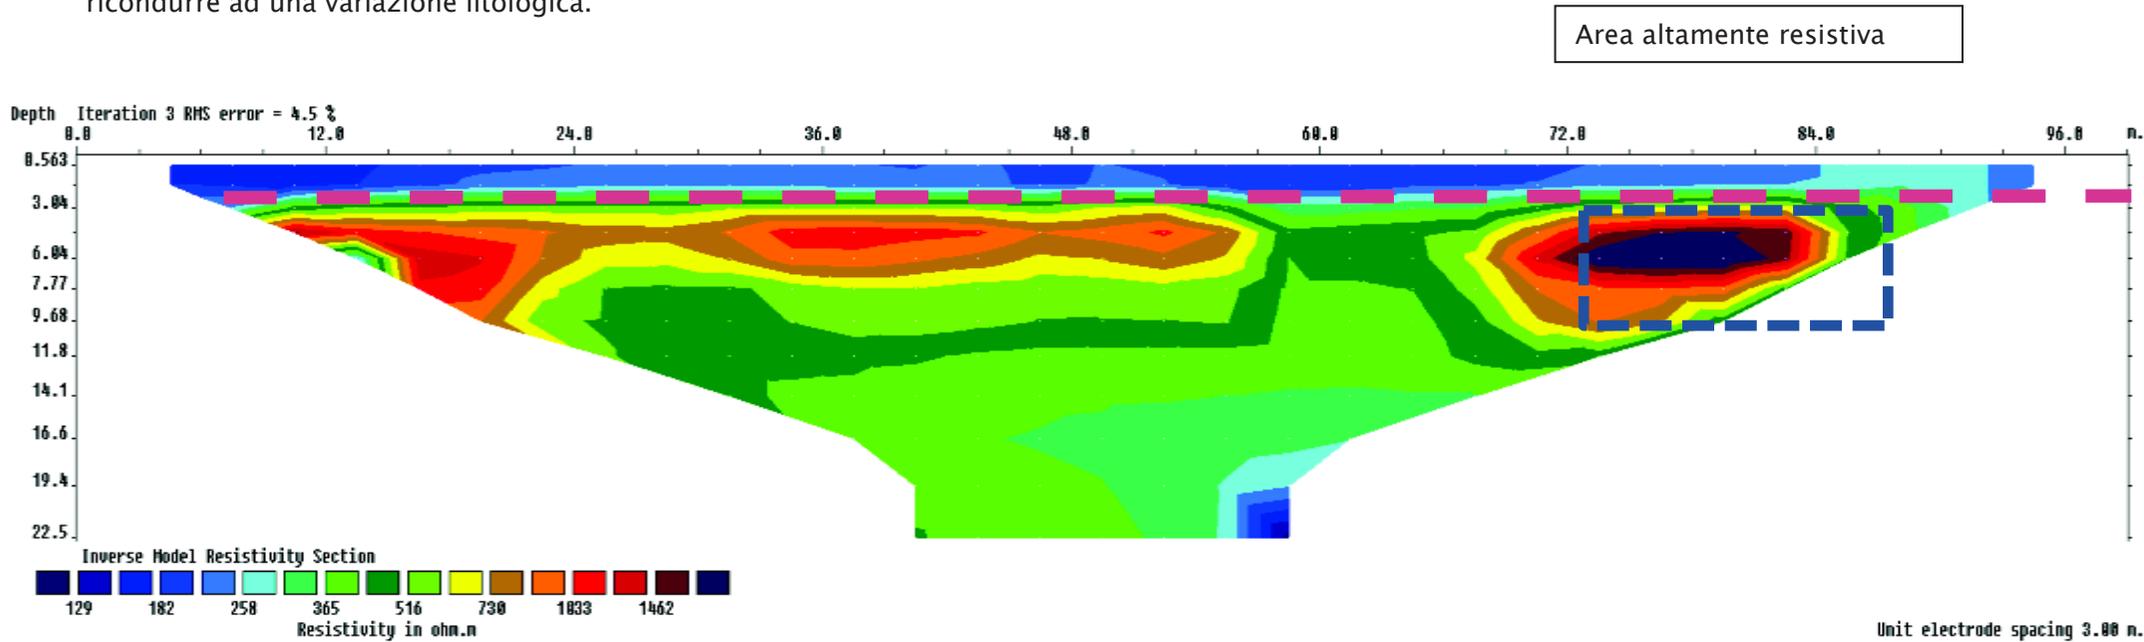
3.1.4.3 Stendimento ERT3

Lo stendimento ERT 3 è stato eseguito nel campo immediatamente a sud della stalla con la vasca liquami.

Analogamente a quanto rilevato nell'ERT 2 in superficie si rilevano valori maggiormente conduttivi, coerenti con una litologia in matrice coesiva ed una maggiore umidità, in profondità si rilevano valori resistivi (300 - 500 ohm x m) coerenti con terreni granulari.

Nel tratto sud dello stendimento si rileva, al di sotto dei 2 - 3 m dal p.c., la presenza di valori maggiormente resistivi probabilmente da ricondurre ad una variazione litologica.

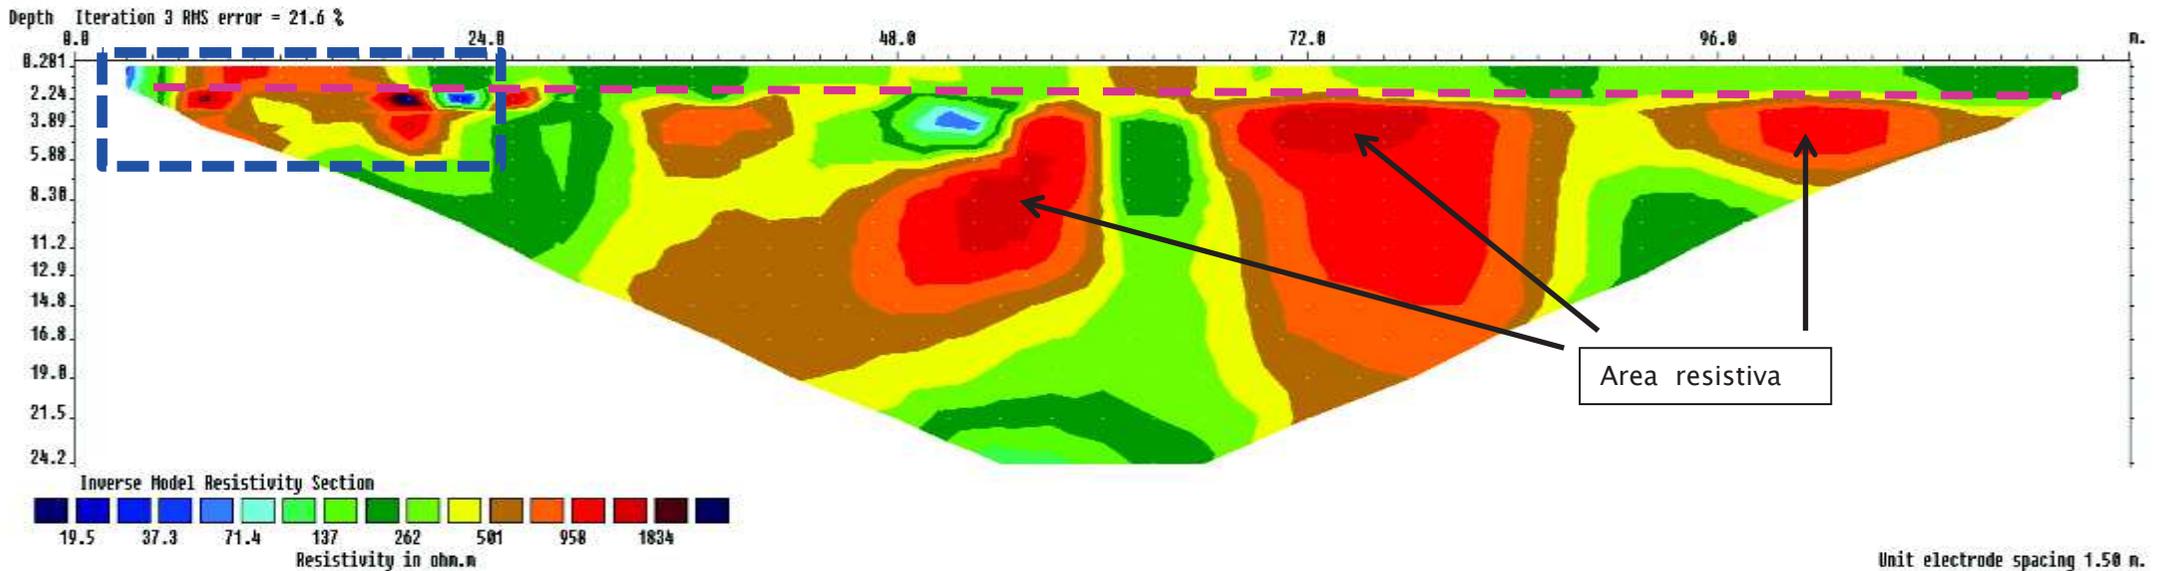
3.1.4.4 Stendimento ERT4

Lo stendimento ERT 4 è stato eseguito nel campo a sud del confine di proprietà del centro aziendale.

Nel livello superficiale si rileva una resistività mediamente maggiore dei precedenti, particolarmente elevata nel tratto iniziale. Più in profondità (tra 3 - 10 m dal p.c.) la resistività risulta maggiore con punte fino a 900 ohm x m. ricondurre ad una variazione litologica.

Zona superficiale resistiva - fascia interessata anche in superficie da ciottoli grossolani

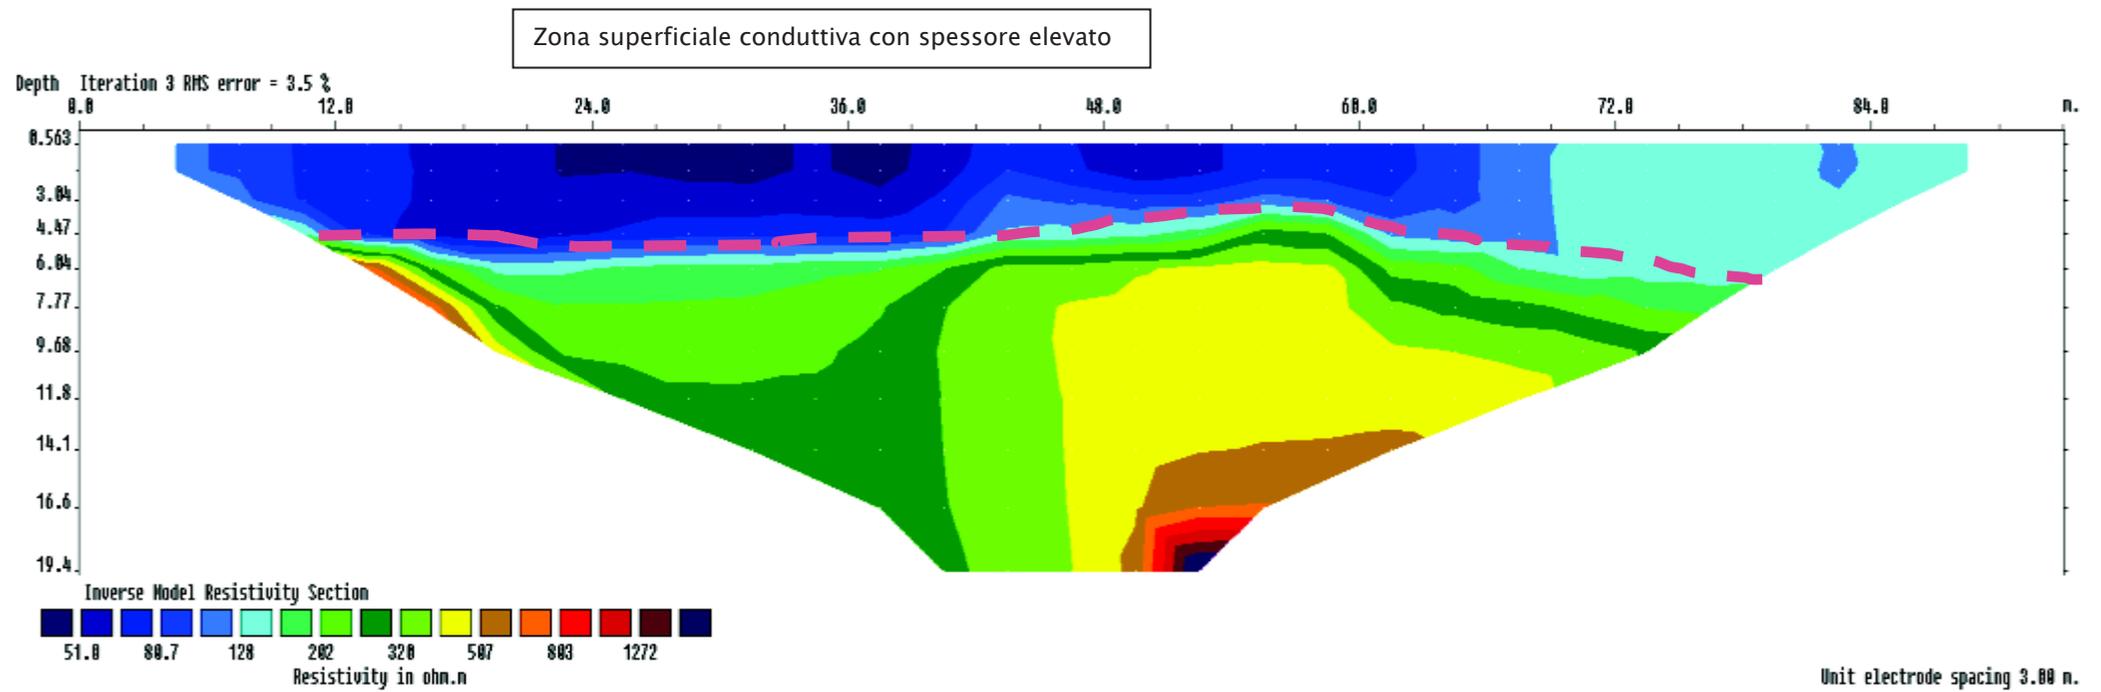
3.1.4.6 Stendimento ERT6

Lo stendimento ERT6 è stato eseguito nel campo a confine con la pista dell'aeroporto.

Il livello superficiale conduttivo, rispetto agli altri stendimenti, appare maggiormente consistente, spingendosi fino alla profondità di circa 4.5 m dal p.c..

La resistività inoltre risulta inferiore (40 - 60 ohm x m) a quanto mediamente rilevato nei precedenti stendimenti.

Più in profondità i valori sono allineati ai precedenti stendimenti.

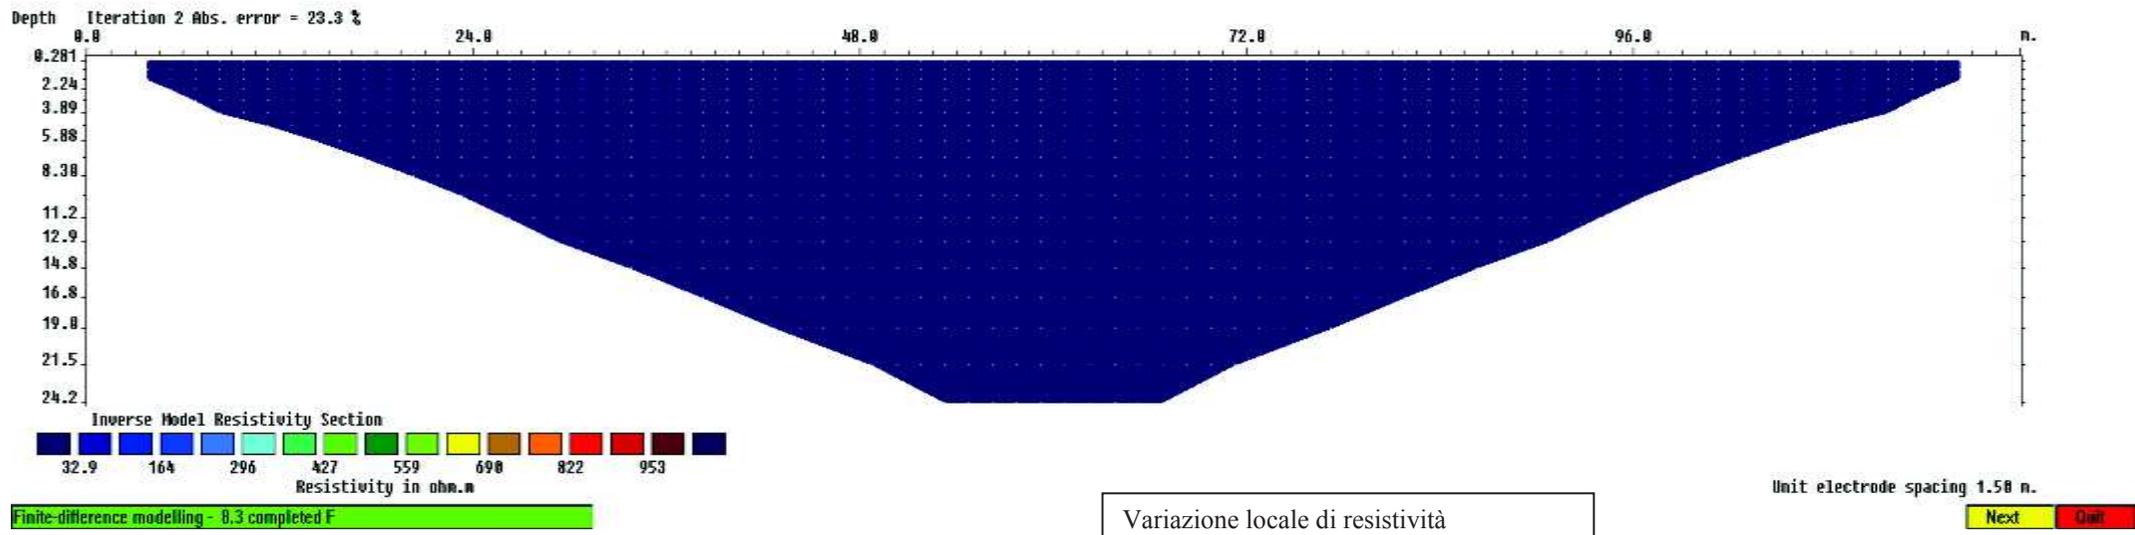
3.1.4.7 Stendimento ERT7

Lo stendimento ERT7 è stato eseguito nel campo a sviluppo N - S, ubicato ad est.

Tutta l'acquisizione è stata caratterizzata da elevatissimi errore di lettura, tale da non consentire un'interpolazione attendibile.

Si ritiene che oi dati acquisiti siano stati inficiati da una fonte di elevato disturbo che potrebbe essere le cabine elettriche della stazione, ubicate circa a 50 m di distanza.

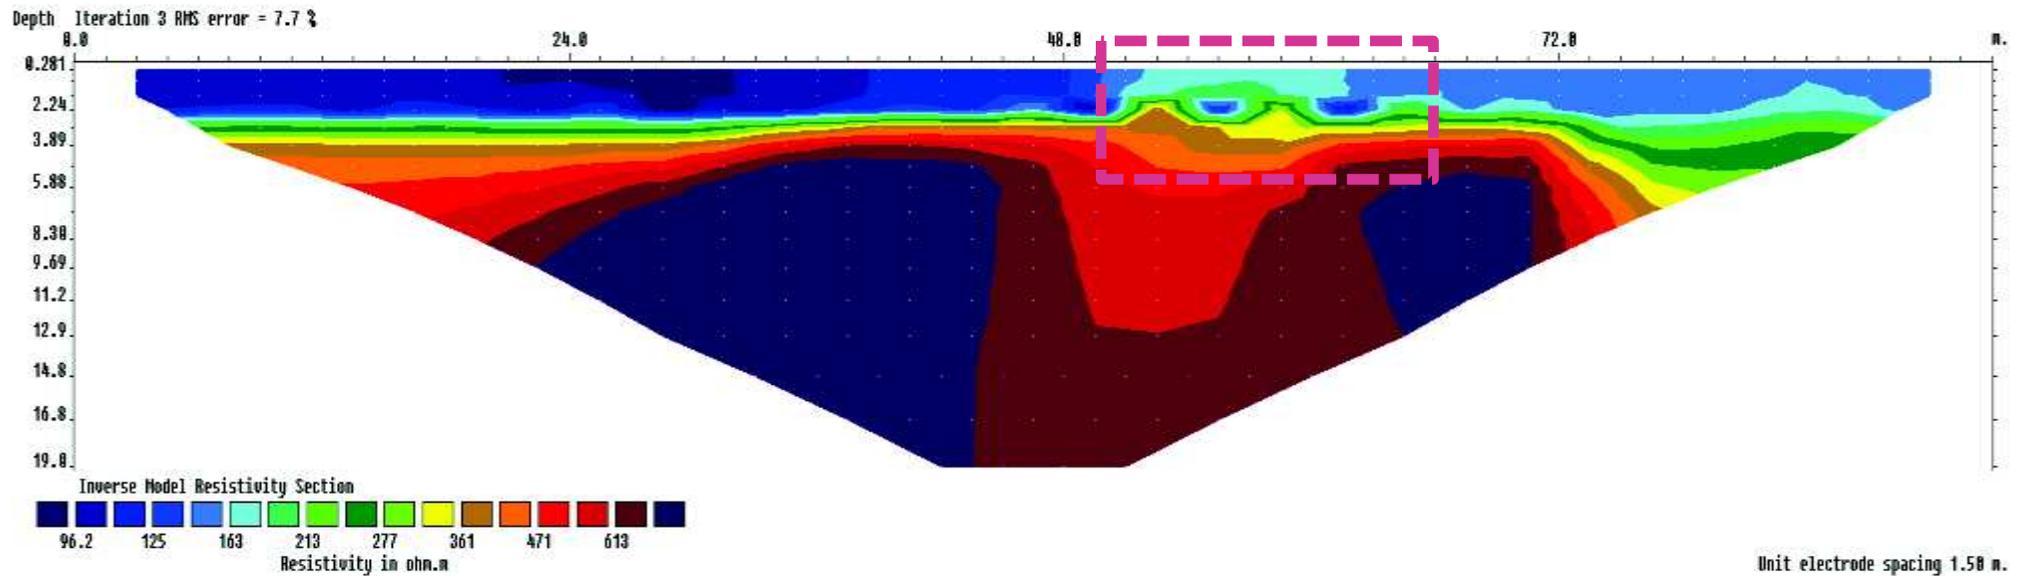
3.1.4.8 Stendimento ERT8

Lo stendimento ERT8 è stato eseguito nel campo a confine con la pista dell'aeroporto a nord del precedente.

L'andamento risulta simile ai precedenti con un livello superficiale conduttivo, spinto fino a -2.0 m circa, sovrastante un livello a maggiore resistività (mediamente 500 - 700 ohm x m).

La resistività inoltre risulta inferiore (40 - 60 ohm x m) a quanto mediamente rilevato nei precedenti stendimenti.

Più in profondità i valori sono allineati ai precedenti stendimenti.

Intorno al sessantesimo metro si rilevano degli andamenti leggermente anomali.

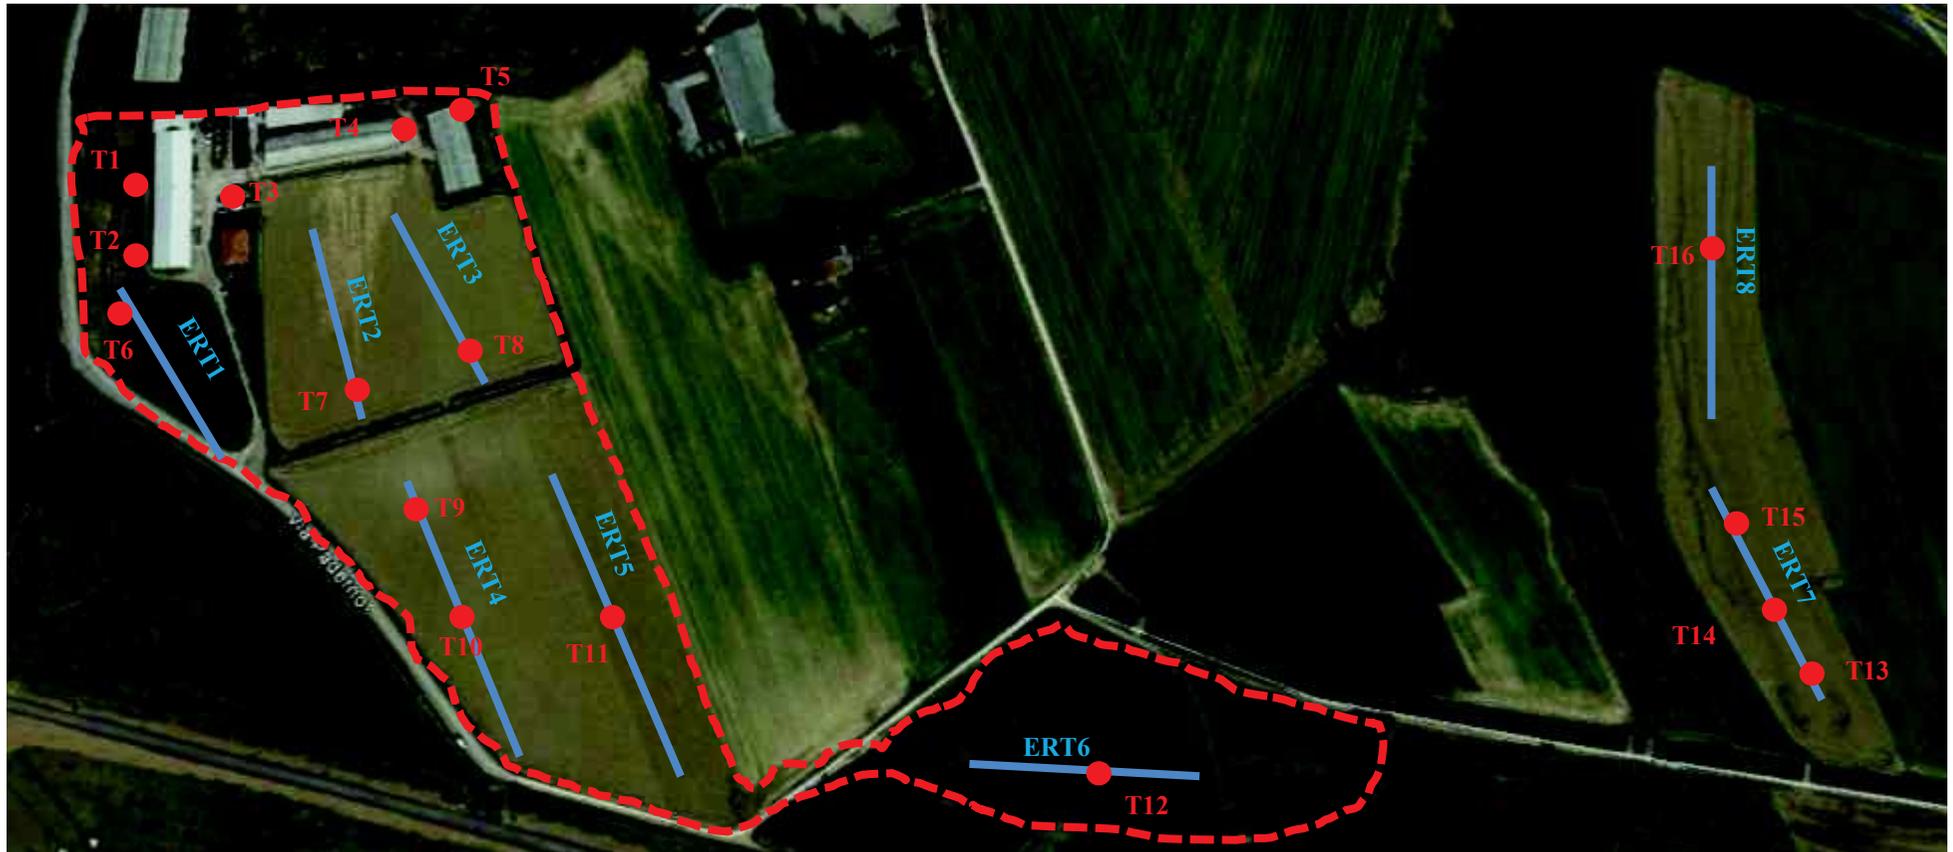
Fig. 13 Ubicazione delle trincee di scavo

Le trincee sono state eseguite con escavatore da 50 Qt. In corrispondenza del centro aziendale sono state realizzate n.5 trincee ubicate in prossimità delle linee di scarico delle deiezioni. Nelle aree agricole esterne le trincee sono state realizzate in corrispondenza delle zone di anomalia rilevate nelle tomografie elettriche.

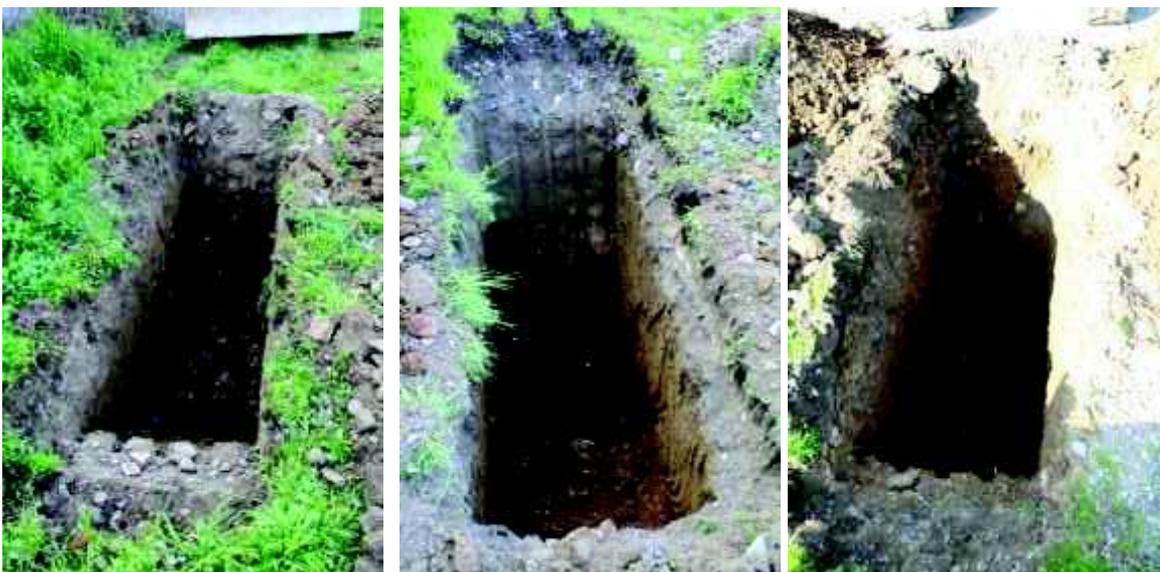
Fig. 15 Trincee T1, T2 e T3

Unità	profondità	Descrizione
Unità 1	0 - 0.2 m	Massicciata granulare ghiaiosa
Unità 2	0.2 - 1.5 m	Limo marrone con rari ciottoli
Unità 3	1.5 - 2.0 m	Ghiaia e sabbia con ciottoli

Al di sotto del livello superficiale di sottofondo si rinviene il terreno naturale costituito da limi, fino a 1.5 m dal p.c. circa e ghiaie e sabbie al di sotto.

Le verifiche condotte, anche in vicinanza delle linee di scarico delle deiezioni, non hanno evidenziato evidenze di potenziale contaminazione.

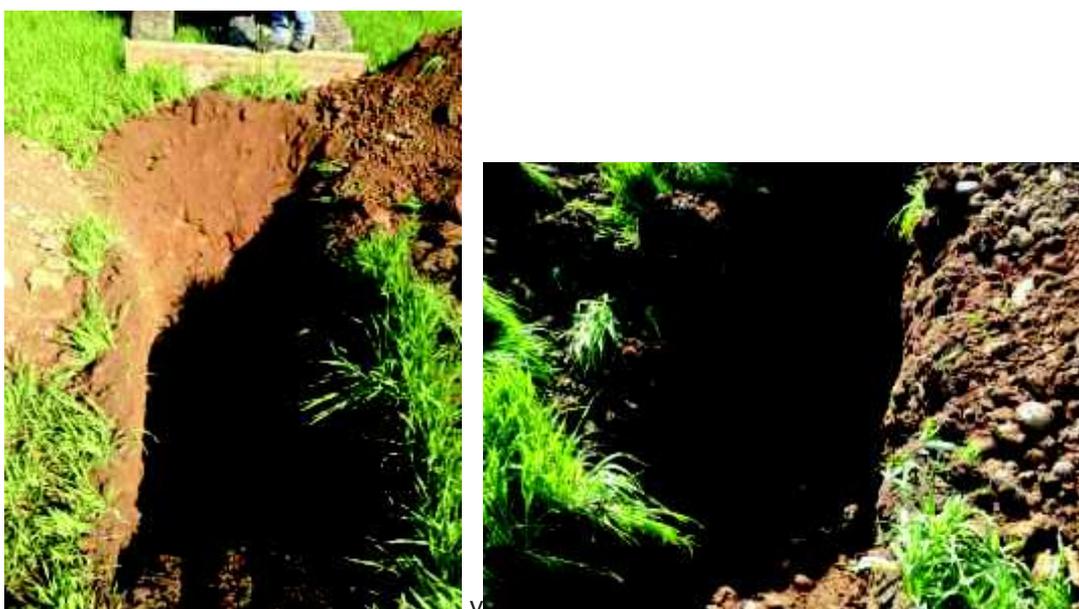
Fig. 17 Trincee T7 e T8

Unità	profondità	Descrizione
Unità 1	0 - 0.4 m	Terreno di coltivo
Unità 2	0.4 - 0.8 m	Ghiaia limosa
Unità 3	0.8 - 1.6 m	Ghiaia e sabbia con ciottoli

Superficialmente è stata rilevata la presenza di terreno di coltivo, al di sotto si rinviene uno strato di circa 0.6 m di ghiaie limose sovrastanti le ghiaie e sabbie.

Negli scavi eseguiti non sono emerse situazioni indicative di potenziale contaminazione.

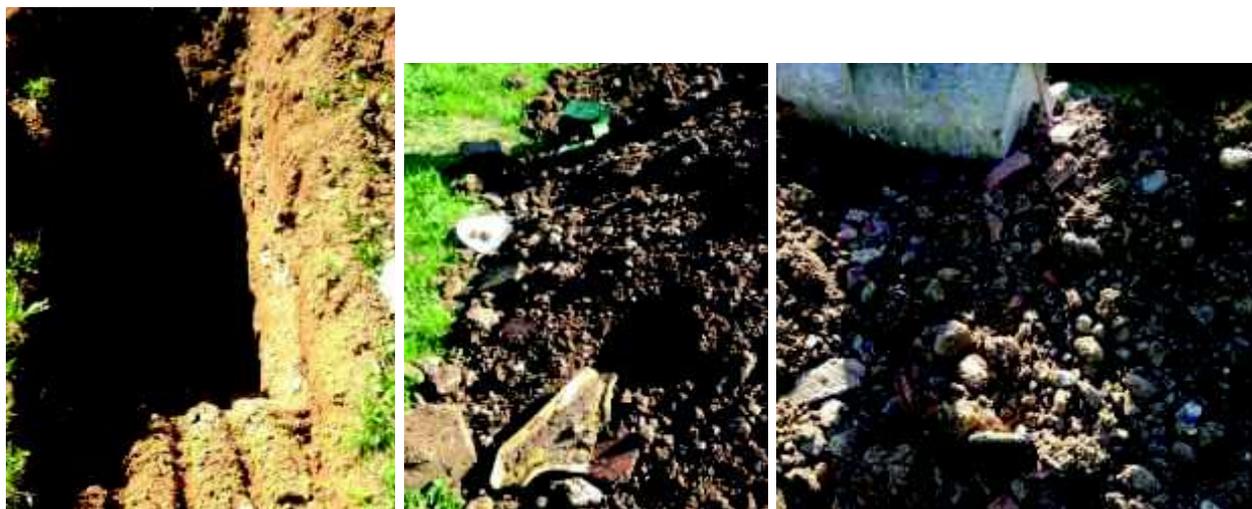
Fig. 19 Trincea T12 (materiale riportato)

Unità	profondità	Descrizione
Unità 1	0 - 0.6 m	Limo argilloso rossastro
Unità 2	0.6 - 3.5 m	Materiale riportato costituito da terra e rocce frammista a demolizioni, plastica, legno

In corrispondenza di quest'area è stata rinvenuta, al di sotto di un livello superficiale di limi argillosi rossastri, la presenza di terreno riportato costituito da terra e rocce frammiste a demolizioni, plastica, legno e residui di RSU.

La trincea, spinta fino a 3.5 m dal p.c. non ha raggiunto la base del riporto.

Si specifica che la tomografia elettrica seguita in questo punto aveva evidenziato la presenza di un orizzonte conduttivo spinto fino alla profondità di circa 4.0 m da p.c..

Considerato il buon contrasto di resistività offerto dal riporto e dalle ghiaie sottostanti si ritiene attendibile considerare che lo spessore del materiale depositato si di circa 4.0 m.

Come previsto dalla L. 98/2013 si è provveduto, per questo orizzonte, all'acquisizione di uno specifico campione per la verifica, mediante test di cessione, di potenziali fonti di contaminazione per le acque sotterranee.

Gli esiti del test di cessione risultano conformi ai limiti Tab. 2 all. 5 parte IV D. Lgs. 152/06.
Il riporto presente non costituisce pertanto potenziale sorgente di contaminazione per le acque sotterranee.

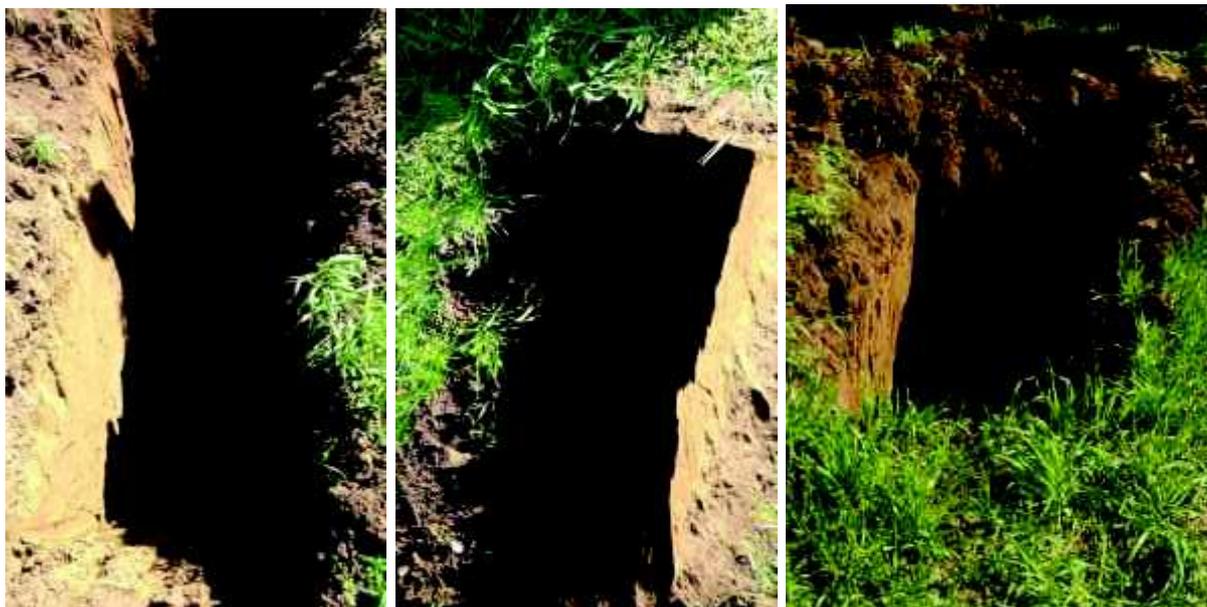
Fig. 20 Trincea T13, T14 e T15

Unità	profondità	Descrizione
Unità 1	0 - 0.4 m	Terreno di coltivo
Unità 2	0.4 - 1.5/2.0 m	Sabbia fine limosa
Unità 3	0.8 - 1.6 m	Ghiaia e sabbia con ciottoli
