## PARCO EOLICO "ISCHINDITTA"

### STUDIO DI IMPATTO AMBIENTALE

#### RIPRESE FOTOGRAFICHE E FOTOINSEIRIMENTI

## RIPRESE FOTOGRAFICHE E FOTOINSERIMENTI DAI BENI CULTURALI E DAI PUNTI DI VISIBILITA' DEL PARCO EOLICO

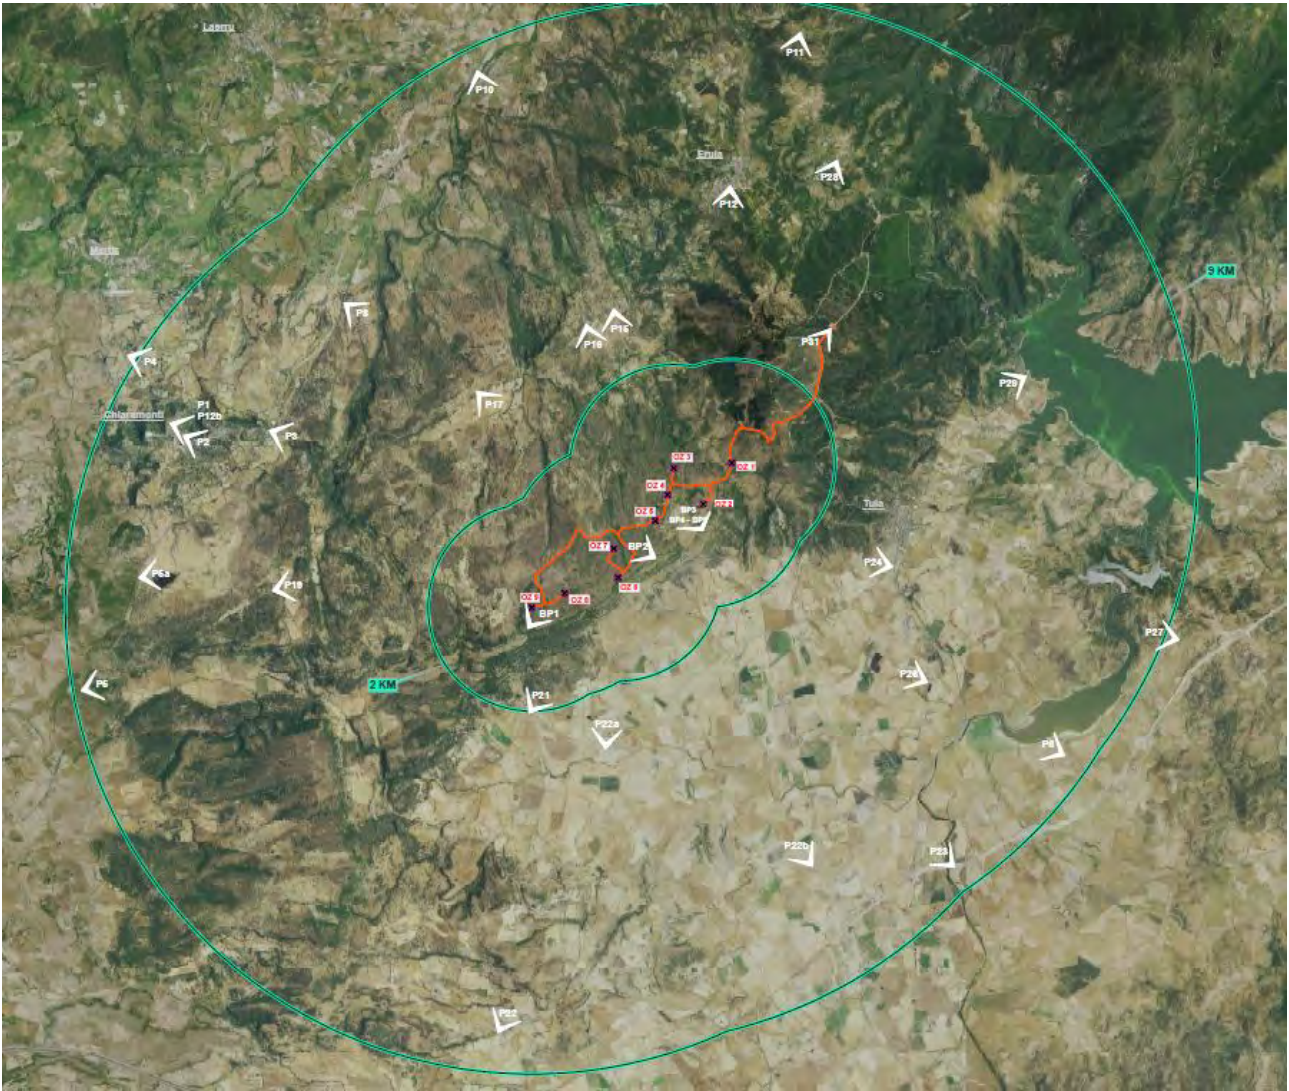
Figura 1 - Stralcio carta V.2.20 Rev1 - mappa dei punti di presa su ortofoto a scala bassa (2km) e su scala vasta (9km)

Sulla base delle risultanze delle elaborazioni delle carte di intervisibilità sono state effettuate le riprese fotografiche entro l'area di buffer di 9 km dal sito di progetto. Nella figura successiva è stato riportato uno stralcio su base ortofoto dell'anno 2016 della mappa dei punti di presa su base ortofoto alla quale si rimanda per maggior chiarezza di lettura

Nella figura sopra, sono stati riportati tutti i punti di ripresa fotografica più significativi effettuati e che sono stati riportati integralmente nella *tav. 2.20 e V.2.21*

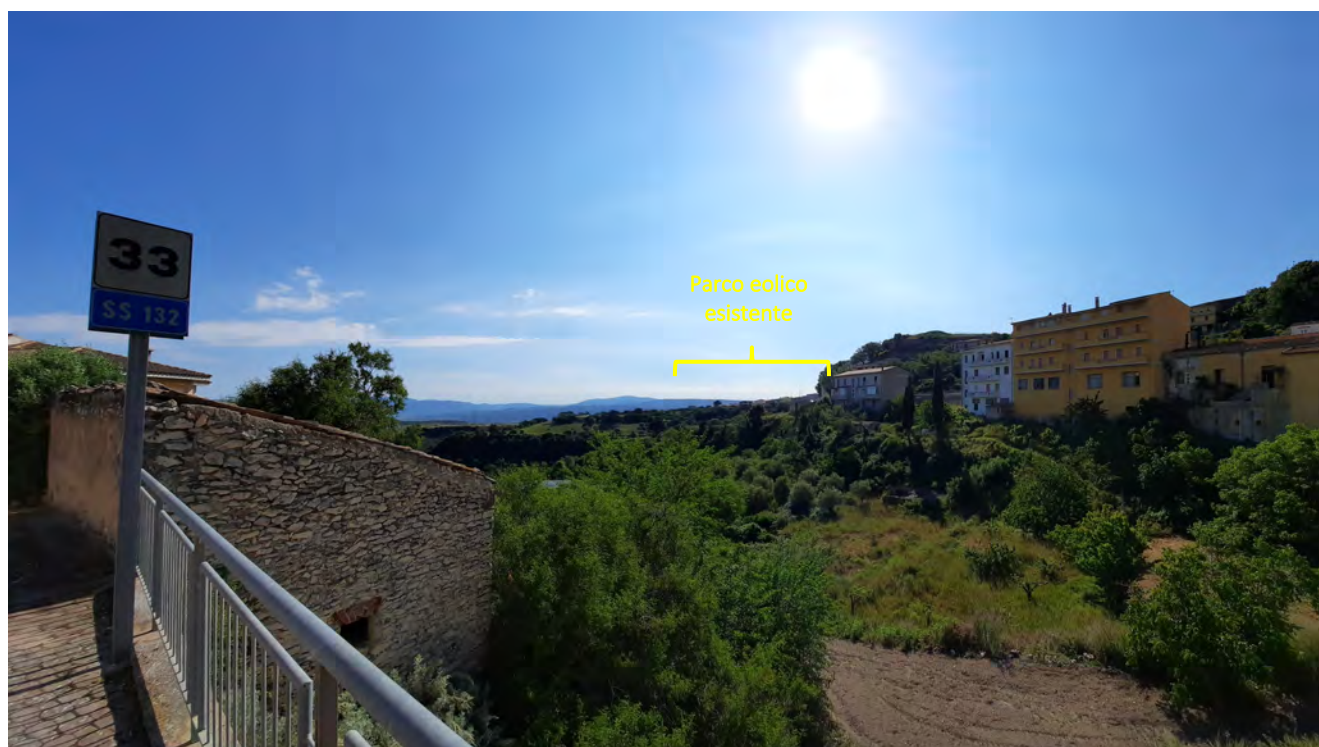
## VISTA P2 - VIALE MARCONI N 6 CHIARAMONTI

Da questa ripresa fotografica per via della conformazione orografica il nuovo parco eolico non è visibile

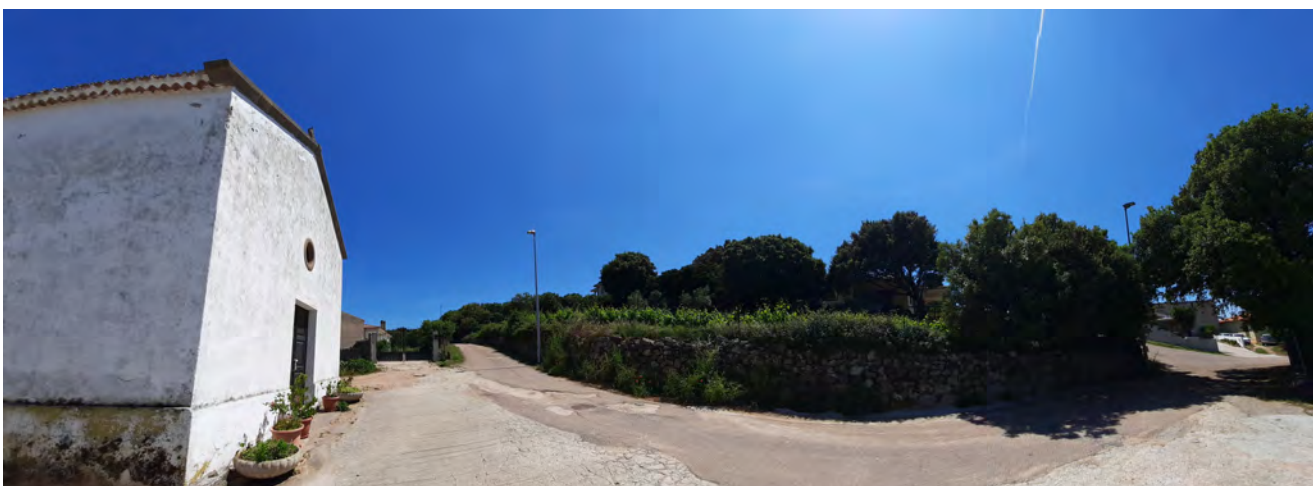
#### VISTA P11 - CHIESA S ANNA LUMBALDU FRAZ PERFUGAS

Da questa ripresa fotografica per via della conformazione orografica il nuovo parco eolico non è visibile

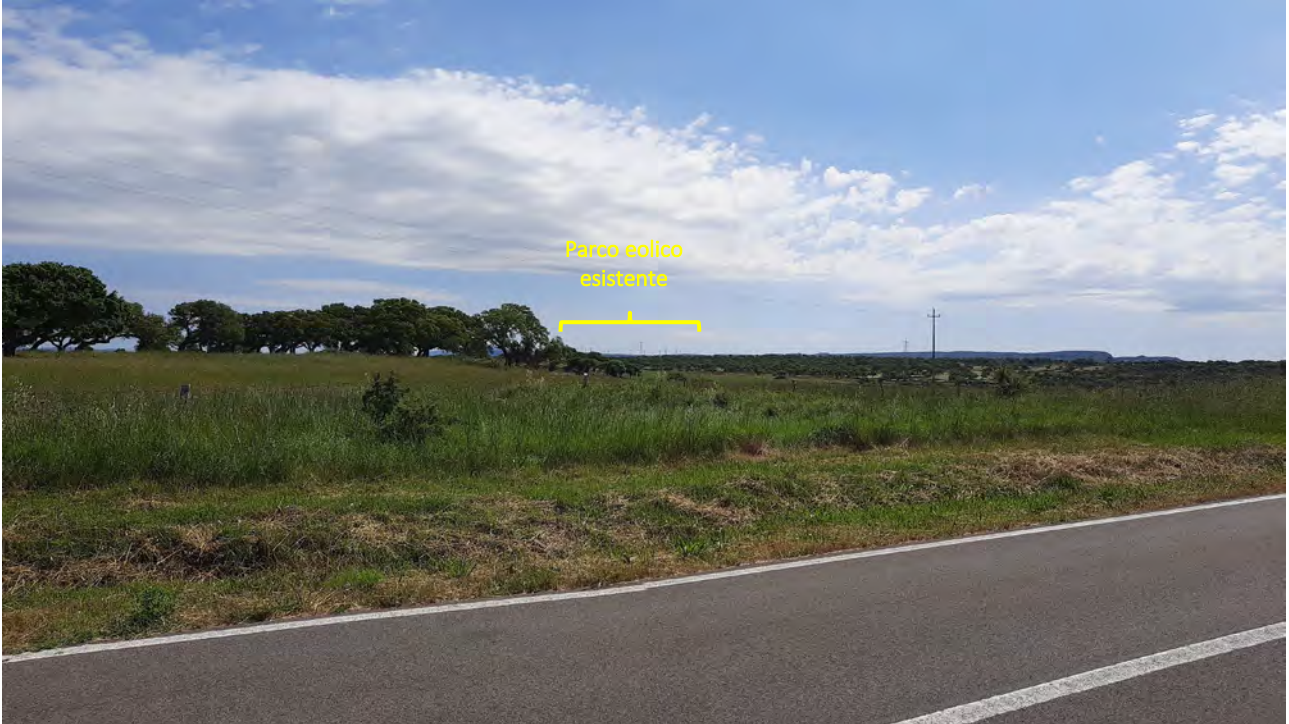
VISTA P19 SS 132 STRADA PER OZIERI

Da questa ripresa fotografica per via della conformazione orografica il nuovo parco eolico non è visibile

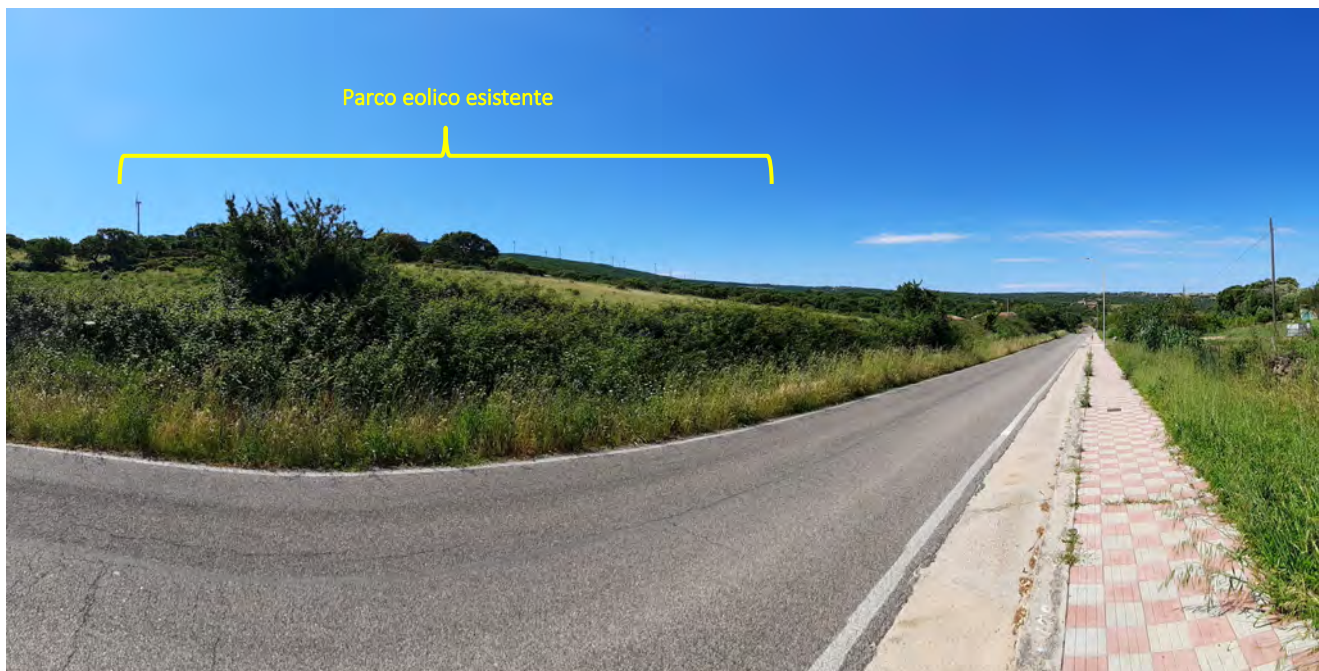
VISTA P28 SP2 FRAZ SA MELA ERULA

Da questa ripresa fotografica per via della conformazione orografica il nuovo parco eolico non è visibile

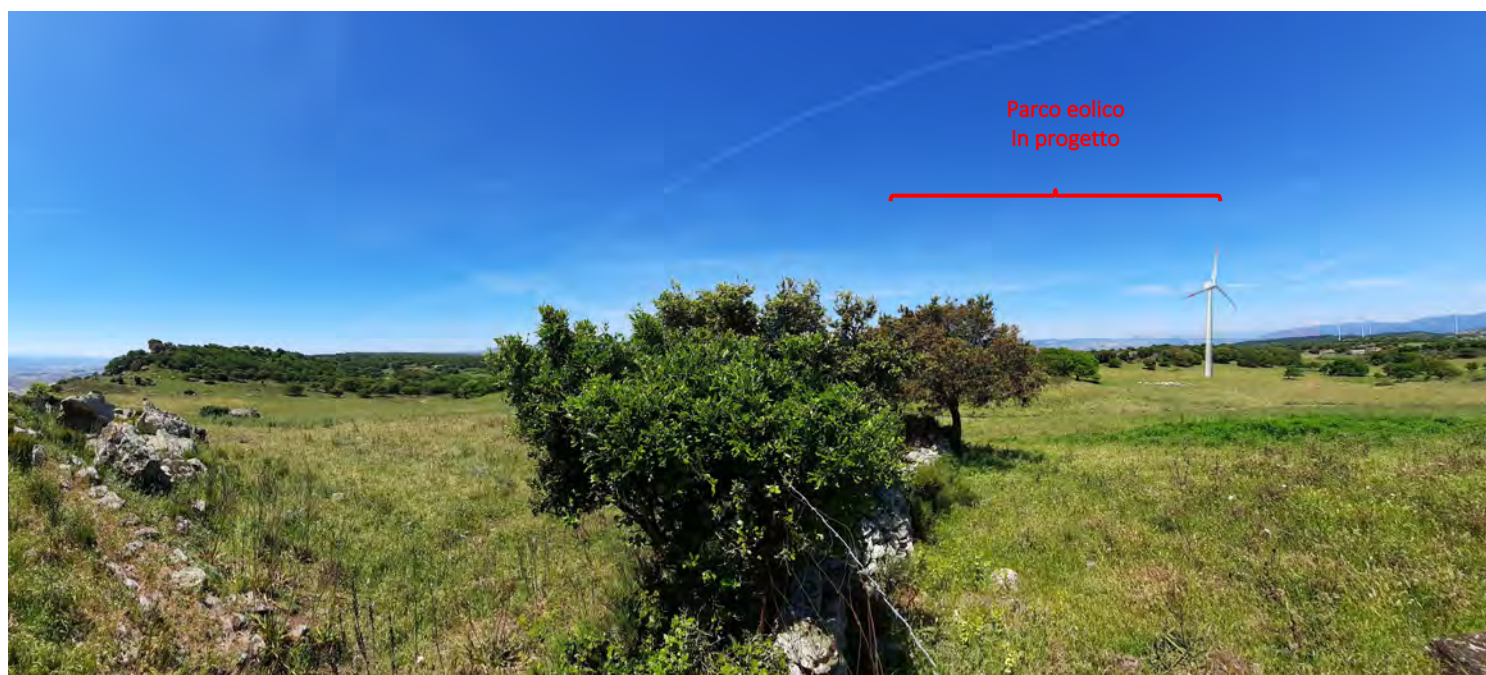
## VISTA B.P.3 - DA CHIESA S.LEONARDO VERSO WTG 1-2

La ripresa fotografica è stata eseguita "arrampicandosi" sul muretto di confine della tanca sopra delimitato da rete metallica e filo spinato, con un cono visuale di 180°. A sinistra di notano i ruderi della chiesa a destra l'aerogeneratore in progetto. Il visitatore che procede nella visita del bene non vedrà gli elementi del parco eolico, che si troveranno alle sue spalle. Il fotoinserimento dimostra la veduta di entrambi in una situazione "forzata" dall'arrampicarsi sul muretto delimitato dal filo spianto come si puo' notare dalla foto.

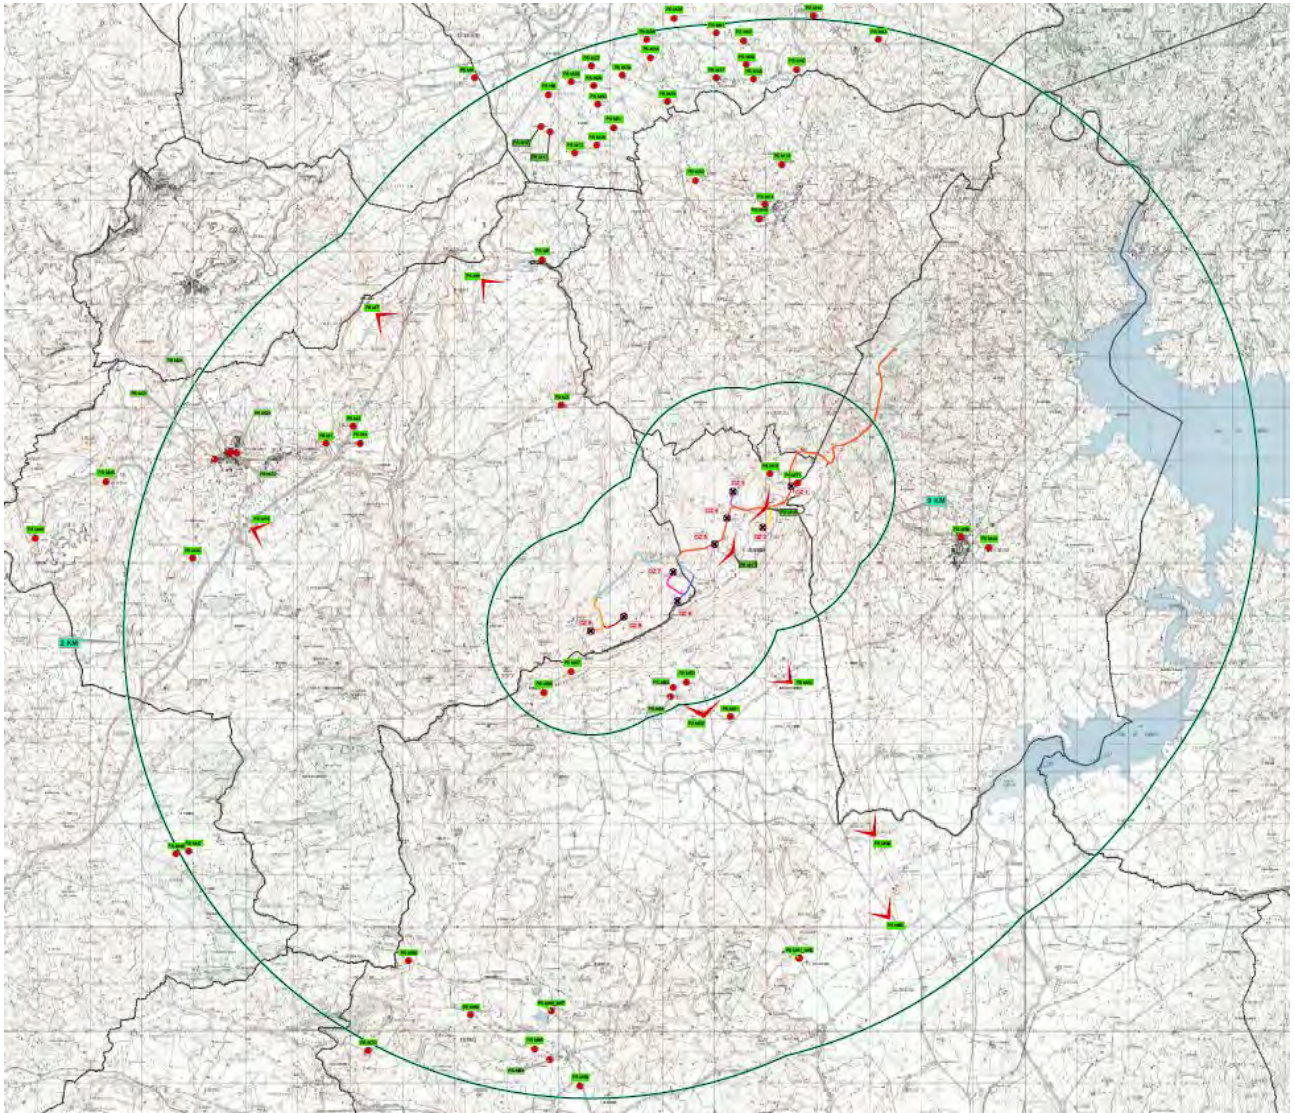
Diversi siti non sono attualmente accessibili e pertanto per questi si è provveduto a verificarne l'intervisibilità con il Parco eolico, mediante elaborazione grafica realizzata con google hearh. L'elaborazione grafica è stata fatta SELEZIONANDO singolarmente i punti di ripresa interessati dai quali l'area di visibilità si colora di verde La tavola di riferimento della figura 4 è la V.2.36, della quale si riporta di seguito uno stralcio, e la V.2.37
