ANAS S.p.A.
Direzione Progettazione e Realizzazione Lavori

S.S. N. 9 "VIA EMILIA"
VARIANTE DI CASALPUSTERLENGO ED ELIMINAZIONE PASSAGGIO A LIVELLO SULLA S.P. EX S.S. N.234
PROGETTO ESECUTIVO

ED11
E - MITIGAZIONI AMBIENTALI ED - ALLEGATI DA PROGETTO DEFINITIVO
ANALISI DEI BENI D'INTERESSE STORICO-ARCHITETTONICO CIRCOSTANTI

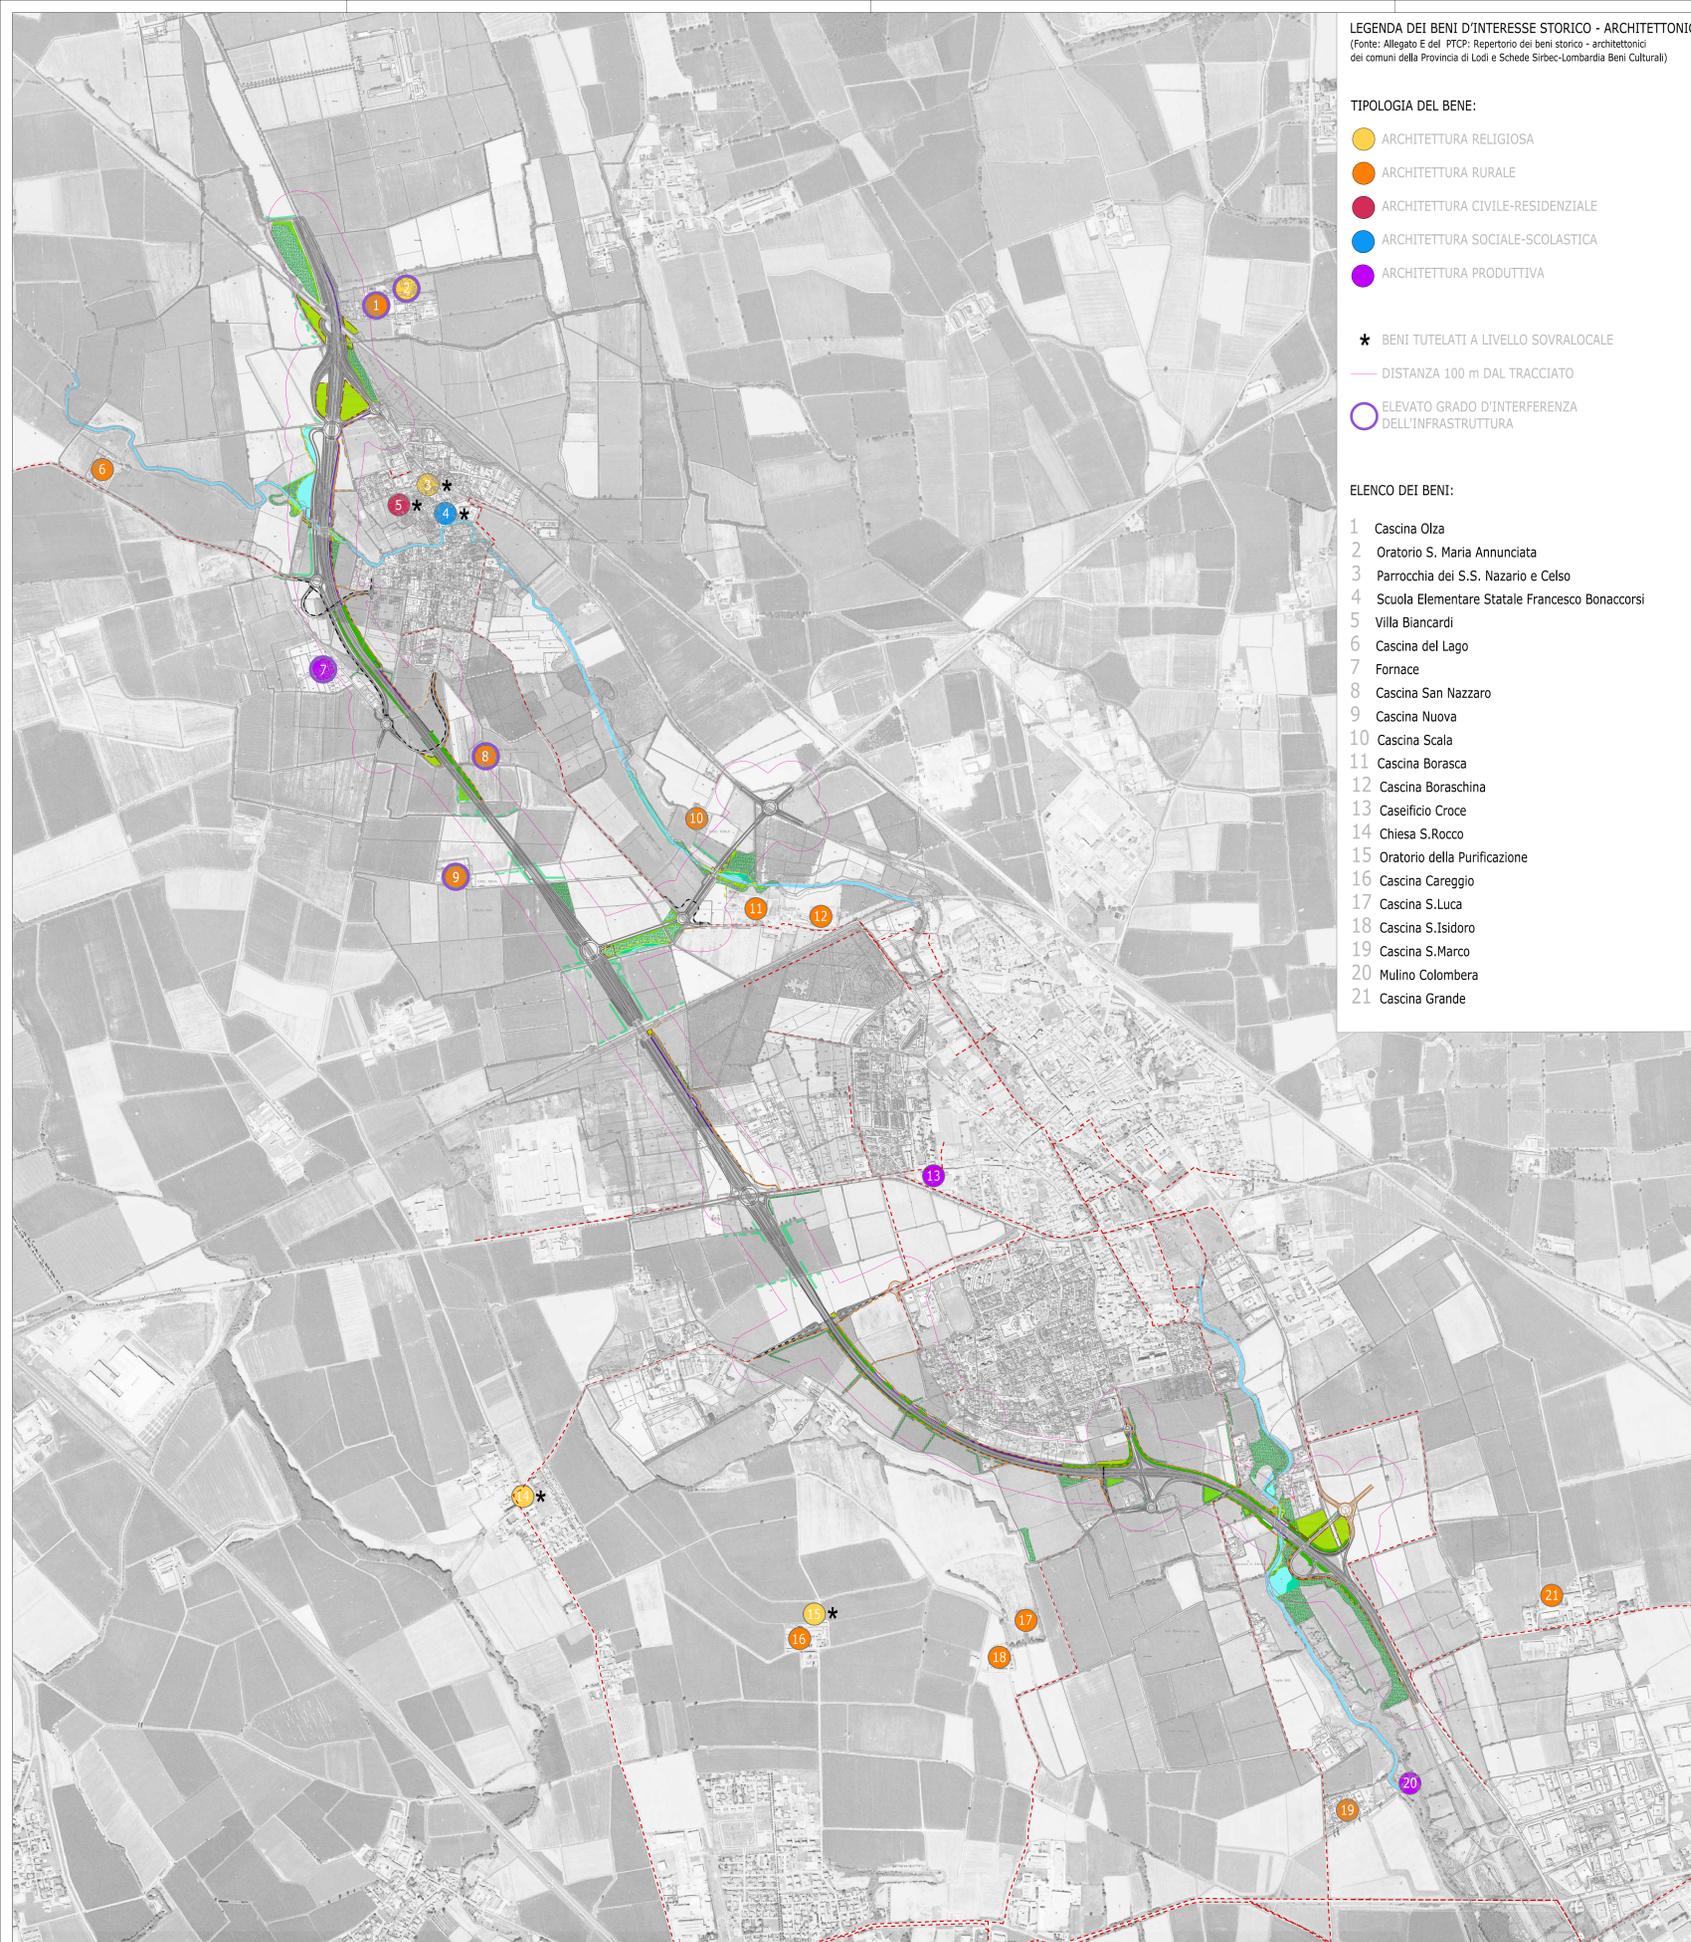
1 Cascina Olza Stato di conservazione del bene: cattivo Attuale destinazione d'uso: casale in abbandono Interferenza derivante dall'infrastruttura: notevole impatto visivo derivante dal vicino rilevato, sormontato dalle barriere acustiche Mitigazione prevista: barriera acustica Relazione con la rete ciclabile: assente
	4 Scuola Elementare Statale Francesco Bonaccorsi Stato di conservazione del bene: buono Attuale destinazione d'uso: scuola Interferenza derivante dall'infrastruttura: assente, poiché il bene è inserito nel tessuto residenziale ed ubicato nel lato est di Zorlesco Mitigazione prevista: non necessaria Relazione con la rete ciclabile: indiretta, la pista ciclabile passa nelle vicinanze
	5 Villa Biancardi Stato di conservazione del bene: discreto/buono Attuale destinazione d'uso: visite guidate, animazioni, matrimoni Interferenza derivante dall'infrastruttura: bassa, anche se il bene è contornato dalla vegetazione dai piani alti e dalla storica torretta sarà visibile il rilevato e la fascia di barriere Mitigazione prevista: barriere acustiche Relazione con la rete ciclabile: indiretta, la pista ciclabile passa nelle vicinanze

6 Cascina del Lago Stato di conservazione del bene: cattivo Attuale destinazione d'uso: parte del casale in abbandono, residenza e attività agricole Interferenza derivante dall'infrastruttura: bassa, poiché la strada è relativamente lontana e mitigata da una fascia di vegetazione Mitigazione prevista: siepe arborea arbustiva a lato dell'infrastruttura Relazione con la rete ciclabile: pista ciclabile adiacente
	7 Fornace Stato di conservazione del bene: discreto Attuale destinazione d'uso: uffici ed aree in disuso Interferenza derivante dall'infrastruttura: impatto visivo in parte mitigato da una duna acustica Mitigazione prevista: duna acustica Relazione con la rete ciclabile: indiretta, la pista ciclabile passa nelle immediate vicinanze
	8 Cascina San Nazzaro Stato di conservazione del bene: discreto Attuale destinazione d'uso: abitazione ed attività agricole Interferenza derivante dall'infrastruttura: bassa, impatto visivo ed acustico mitigato dall'interposizione del movimento di terra della duna acustica Mitigazione prevista: duna acustica rivegetata Relazione con la rete ciclabile: indiretta, la pista ciclabile passa nelle vicinanze

9 Cascina Nuova Stato di conservazione del bene: discreto Attuale destinazione d'uso: parte del casale in abbandono, residenza e attività agricole Interferenza derivante dall'infrastruttura: assenza d'interferenza con il tratto principale della strada e bassa interferenza con un nuovo tratto di viabilità minore Mitigazione prevista: rimboschimenti e tratti di siepi arboree arbustive Relazione con la rete ciclabile: assente
	10 Cascina Scala Stato di conservazione del bene: cattivo Attuale destinazione d'uso: parte del casale in abbandono, residenza e attività agricole Interferenza derivante dall'infrastruttura: assenza d'interferenza con il tratto principale della strada e bassa interferenza con un nuovo tratto di viabilità minore Mitigazione prevista: rimboschimenti e tratti di siepi arboree arbustive Relazione con la rete ciclabile: indiretta, la pista ciclabile passa nelle vicinanze
	11 Cascina Borasca Stato di conservazione del bene: discreto Attuale destinazione d'uso: parte del casale in abbandono, residenza e attività agricole, oratorio Interferenza derivante dall'infrastruttura: assenza d'interferenza con il tratto principale della strada e bassa interferenza con un nuovo tratto di viabilità minore Mitigazione prevista: rimboschimenti e tratti di siepi arboree arbustive Relazione con la rete ciclabile: pista ciclabile adiacente

12 Cascina Boraschina Stato di conservazione del bene: discreto Attuale destinazione d'uso: parte del casale in abbandono, residenza e attività agricole Interferenza derivante dall'infrastruttura: assenza d'interferenza Mitigazione prevista: rimboschimenti e tratti di siepi arboree arbustive Relazione con la rete ciclabile: pista ciclabile adiacente
	13 Caseificio Croce Stato di conservazione del bene: discreto Attuale destinazione d'uso: caseificio Interferenza derivante dall'infrastruttura: assenza d'interferenza Mitigazione prevista: non necessaria ma presenza di filari e tratti di siepi arboree arbustive Relazione con la rete ciclabile: pista ciclabile adiacente
	16 Cascina Careggio Stato di conservazione del bene: mediocre Attuale destinazione d'uso: residenza e attività agricole Interferenza derivante dall'infrastruttura: assenza d'interferenza Mitigazione prevista: non necessaria ma presenza di siepi arboree arbustive esistenti e di nuovi filari perpendicolari al tracciato stradale Relazione con la rete ciclabile: indiretta, la pista ciclabile passa nelle vicinanze

17 Cascina S.Luca Stato di conservazione del bene: mediocre Attuale destinazione d'uso: residenza Interferenza derivante dall'infrastruttura: assenza d'interferenza Mitigazione prevista: non necessaria per la presenza di siepi arboree arbustive esistenti e nuovi rimboschimenti Relazione con la rete ciclabile: indiretta, la pista ciclabile passa nelle immediate vicinanze
	18 Cascina S.Isidoro Stato di conservazione del bene: buono Attuale destinazione d'uso: residenza ed attività agricole Interferenza derivante dall'infrastruttura: assenza d'interferenza Mitigazione prevista: non necessaria per la presenza di siepi arboree arbustive esistenti e nuovi rimboschimenti Relazione con la rete ciclabile: indiretta, la pista ciclabile passa nelle immediate vicinanze
	19 Cascina S.Marco Stato di conservazione del bene: buono Attuale destinazione d'uso: azienda agricola Interferenza derivante dall'infrastruttura: assenza d'interferenza Mitigazione prevista: non necessaria per la presenza di siepi arboree arbustive esistenti e nuovi rimboschimenti Relazione con la rete ciclabile: pista ciclabile adiacente

20 Mulino Colombera Stato di conservazione del bene: rudere Attuale destinazione d'uso: in disuso Interferenza derivante dall'infrastruttura: assenza d'interferenza Mitigazione prevista: non necessaria per la presenza di siepi arboree arbustive esistenti e nuovi rimboschimenti Relazione con la rete ciclabile: indiretta, la pista ciclabile passa nelle immediate vicinanze
	21 Cascina Grande Stato di conservazione del bene: buono Attuale destinazione d'uso: parte del casale in abbandono, residenza e attività agricola Interferenza derivante dall'infrastruttura: bassa, poiché il bene è inserito all'interno di un più grande complesso di casali agricoli Mitigazione prevista: non necessaria Relazione con la rete ciclabile: indiretta, la pista ciclabile passa nelle immediate vicinanze

2 Oratorio S. Maria Annunziata Stato di conservazione del bene: cattivo Attuale destinazione d'uso: in disuso Interferenza derivante dall'infrastruttura: notevole impatto visivo derivante dal vicino rilevato, sormontato dalle barriere acustiche Mitigazione prevista: barriera acustica Relazione con la rete ciclabile: assente
	3 Parrocchia dei S.S. Nazario e Celso Stato di conservazione del bene: buono Attuale destinazione d'uso: chiesa Interferenza derivante dall'infrastruttura: assente, poiché il bene è inserito nel tessuto residenziale ed ubicato nel cuore di Zorlesco Mitigazione prevista: non necessaria Relazione con la rete ciclabile: indiretta, la pista ciclabile passa nelle vicinanze
	14 Chiesa S.Rocco Stato di conservazione del bene: buono Attuale destinazione d'uso: chiesa Interferenza derivante dall'infrastruttura: assente, poiché il bene è inserito nel tessuto residenziale ed ubicato nel cuore della località di San Martino Pizzolano Mitigazione prevista: non necessaria Relazione con la rete ciclabile: pista ciclabile adiacente

15 Oratorio della Purificazione Stato di conservazione del bene: discreto Attuale destinazione d'uso: in disuso Interferenza derivante dall'infrastruttura: assenza d'interferenza Mitigazione prevista: non necessaria ma presenza di siepi arboree arbustive esistenti e di nuovi filari perpendicolari al tracciato stradale Relazione con la rete ciclabile: indiretta, la pista ciclabile passa nelle vicinanze
