**LINEA BARI-LECCE - RIASSETTO NODO DI BARI**

OPERE DI VIABILITA': VARIANTE ALTIMETRICA TANGENZIALE DI BARI

**Monitoraggio Ambientale**

RELAZIONE DI SINTESI – INVIO 4

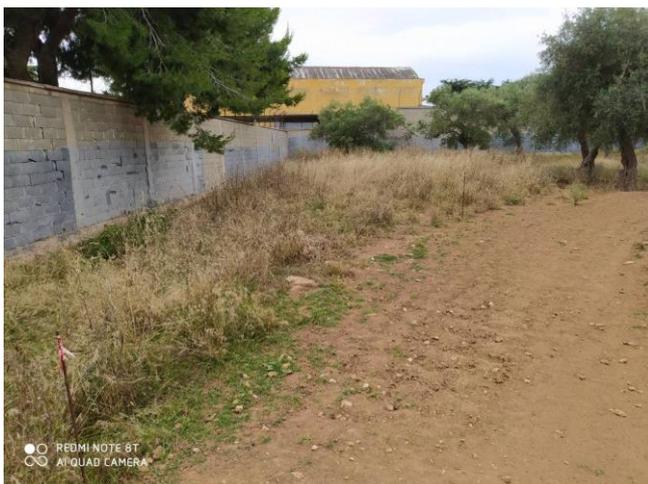
<b>Sito</b>	Area SUO_01	<b>Identificativo cumulo</b>	<b>Cumulo A</b>
<b>Tipo di indagine</b>	Verifica cumulo terreno vegetale		
<b>Descrizione dei cumuli</b>			
<b>Esposizione</b>	Non determinabile. L'aspetto del cumulo non si discosta molto dalla precedente campagna svolta nell'autunno 2019, a meno della presenza di vegetazione di cui era privo precedentemente.		
<b>Pendenza</b>	Variabile (non superiore ai 20°)		
<b>Provenienza del cumulo</b>	Area nuovo rilevato		
<b>Altezza media del cumulo</b>	H media 60 cm		
<b>Presenza rifiuti</b>	<input type="checkbox"/> SI <input checked="" type="checkbox"/> NO		
<b>Presenza commistione di terreno sterile e vegetale</b>	Presenza di terreno vegetale, resti vegetali, modesta presenza di roccia.		
<b>Vegetazione</b>			
<b>Verifica attecchimento idrosemina</b>	Non ci sono evidenze di interventi di idrosemina progressi. È presente un manto erboso discontinuo, con evidenti segni di pascolamento ovino, che presumibilmente rallenta la ripresa vegetativa.

<b>Presenza infestanti</b> <input checked="" type="checkbox"/> SI <input type="checkbox"/> NO	Nella presente campagna di monitoraggio il cumulo di terreno si presenta privo di una vegetazione con una copertura tale da considerarsi infestante.

Figura 3-3 - A sinistra, aspetto primaverile del Cumulo A; a destra, aspetto autunnale dello stesso Cumulo, con impronte di pascolamento

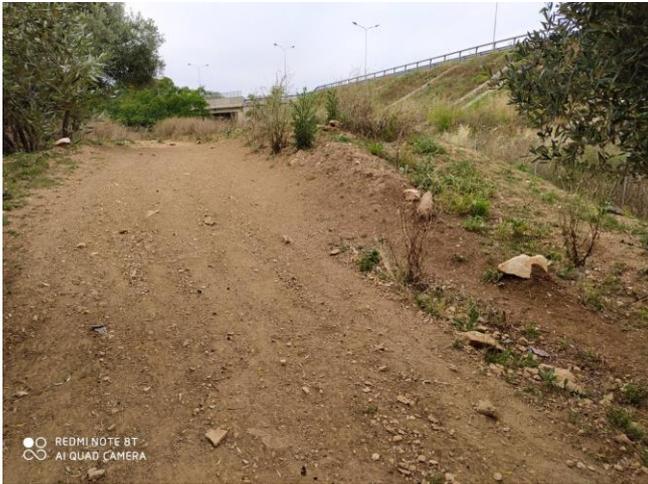
Nella presente campagna di rilievo, la sommità del terrapieno è risultata pianeggiante e molto compattata dal passaggio di mezzi pesanti, di cui c'è evidenza sul terreno; la zona centrale del deposito si presenta totalmente denudata e quasi priva di vegetazione. Si sottolinea inoltre l'assenza di vegetazione erbacea lungo i margini del cumulo; anche presso il deposito B si rileva la presenza di rocce affioranti superiore all'1%.

<b>Sito</b>	Area SUO_01	<b>Identificativo cumulo</b>	<b>Cumulo B</b>
<b>Tipo di indagine</b>	Verifica cumulo terreno vegetale		
<b>Descrizione dei cumuli</b>			
<b>Esposizione</b>	Non determinabile		
<b>Pendenza</b>	Variabile (non superiore a 60°)		
<b>Provenienza del cumulo</b>	Non identificabile nell'ambito del cantiere		
<b>Altezza del cumulo</b>	2 m		
<b>Presenza rifiuti</b> <input type="checkbox"/> SI <input checked="" type="checkbox"/> NO	-		
<b>Presenza commistione di terreno sterile e vegetale</b>	Presenza di roccia.		
<b>Vegetazione</b>			
<b>Verifica attecchimento idrosemina</b>	Non ci sono evidenze di interventi di idrosemina pregressi, non è presente un manto erboso continuo tipico di interventi di inerbimento. Lo strato superficiale, a causa del passaggio di mezzi di cantiere, il suolo si presenta denudato, con scarsa copertura erbacea.		
<b>Presenza infestanti</b> <input type="checkbox"/> SI <input checked="" type="checkbox"/> NO	Lo strato superficiale del cumulo si presenta pianeggiante, privo di vegetazione, a parte alcune specie aliene ( <i>Xanthium spinosum</i> ) potenzialmente con carattere invasivo.

Figura 3-4 - A sinistra, aspetto primaverile del Cumulo B; a destra, aspetto autunnale dello stesso Cumulo

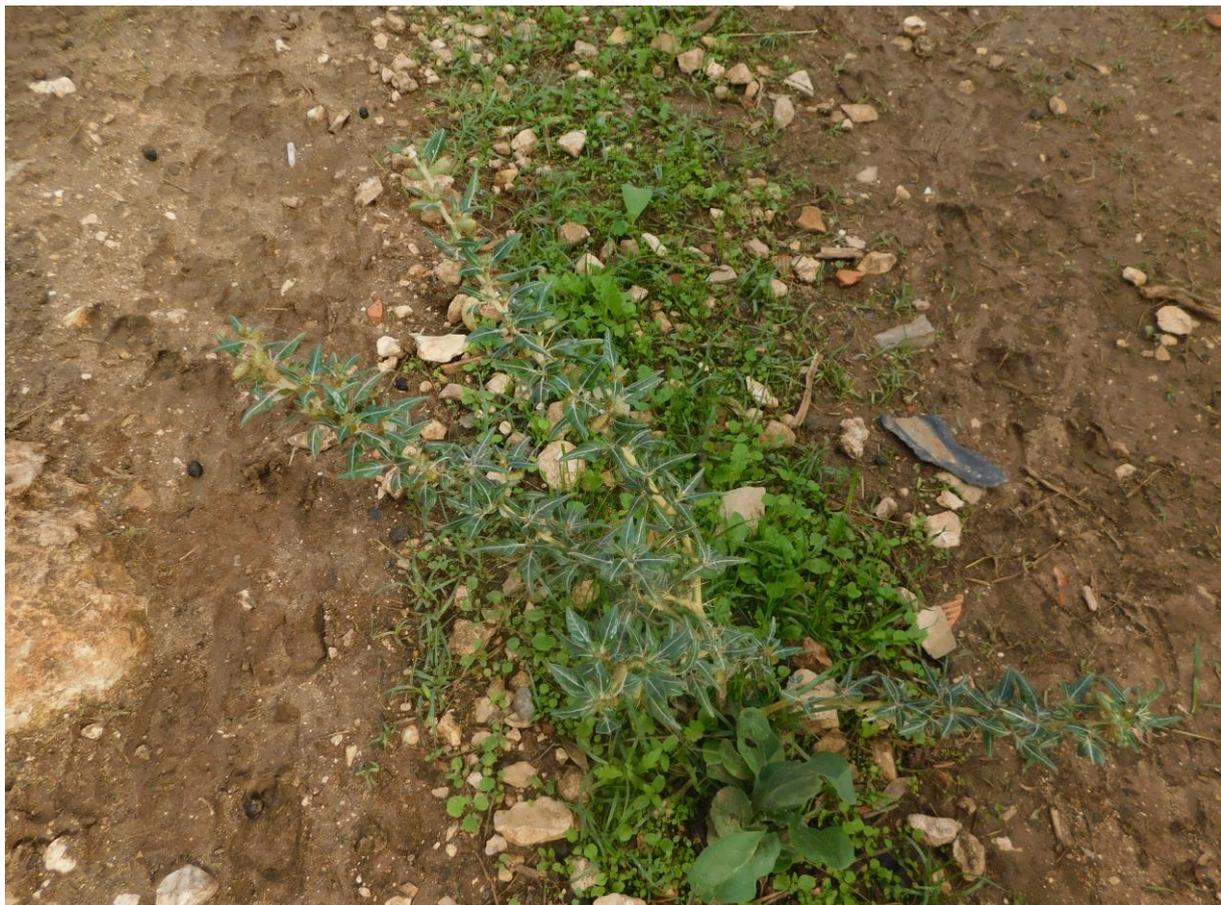
Figura 3-5 *Xanthium spinosum*, pianta aliena potenzialmente infestante

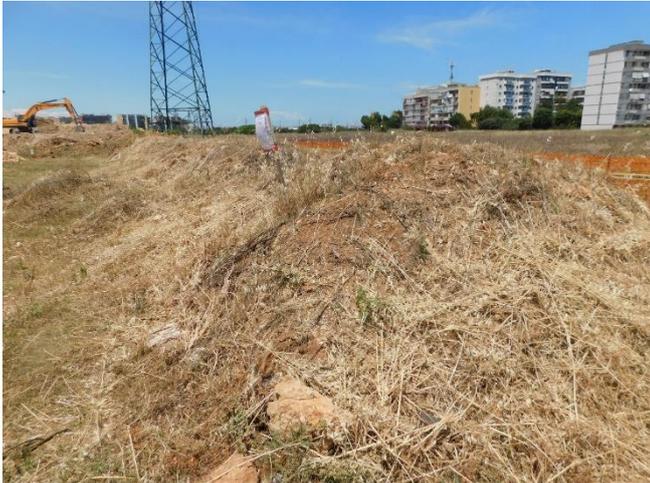
Il cumulo di terreno denominato C si estende su una superficie di circa 712 m<sup>2</sup>, con una forma allungata, per un'altezza di circa 1,60 m.

Figura 3-6 - Sulla sinistra, aspetto di uno dei cumuli di terreno durante la campagna primaverile (maggio 2020); sulla destra, aspetto dello stesso cumulo rilevato in autunno (ottobre 2020)

Sito	Area Deposito	Identificativo cumulo	Cumulo C
<b>Tipo di indagine</b>	Verifica cumulo terreno vegetale		
<b>Descrizione dei cumuli</b>			
<b>Esposizione</b>	Cumulo con andamento longitudinale e sezione trasversale a forma di cunetta accentuata, con un versante esposto a nord-nord-est e un versante esposto a sud-sud-ovest.		
<b>Pendenza</b>	≈ 70°		
<b>Provenienza del cumulo</b>	Cantiere edile		
<b>Altezza media del cumulo</b>	1,60 m		
<b>Presenza rifiuti</b>	<input type="checkbox"/> SI <input checked="" type="checkbox"/> NO		
<b>Presenza commistione di terreno sterile e vegetale</b>	Prevalentemente terreno vegetale, con resti organici di vegetazione e presenza di inerti rocciosi.		
<b>Vegetazione</b>			
<b>Verifica attecchimento idrosemina</b>	Non è riscontrabile un esito positivo dell'intervento di idrosemina; assenza di vegetazione vitale, ad eccezione delle specie spontanee provenienti dall'incolto adiacente.

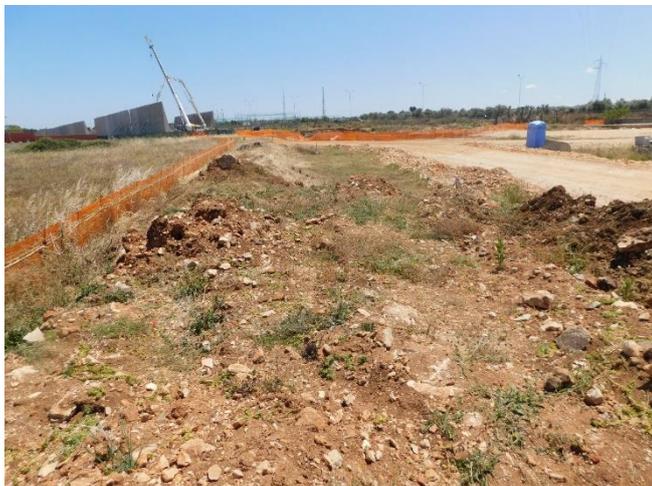
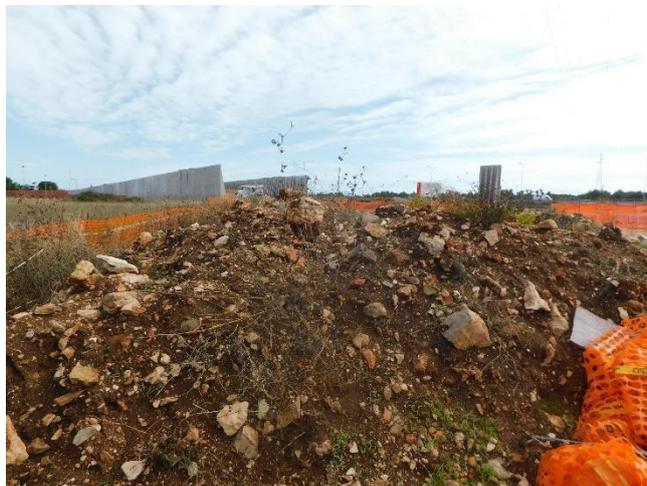
<b>Presenza infestanti</b>	Non si è rilevata una presenza rilevante di specie infestanti.		
<input type="checkbox"/> SI <input checked="" type="checkbox"/> NO

Figura 3-7 - Sulla sinistra, aspetto del cumulo dall'estremità nord-ovest durante la campagna primaverile (maggio 2020); sulla destra, aspetto dello stesso cumulo e dalla stessa prospettiva durante la campagna autunnale (ottobre 2020)

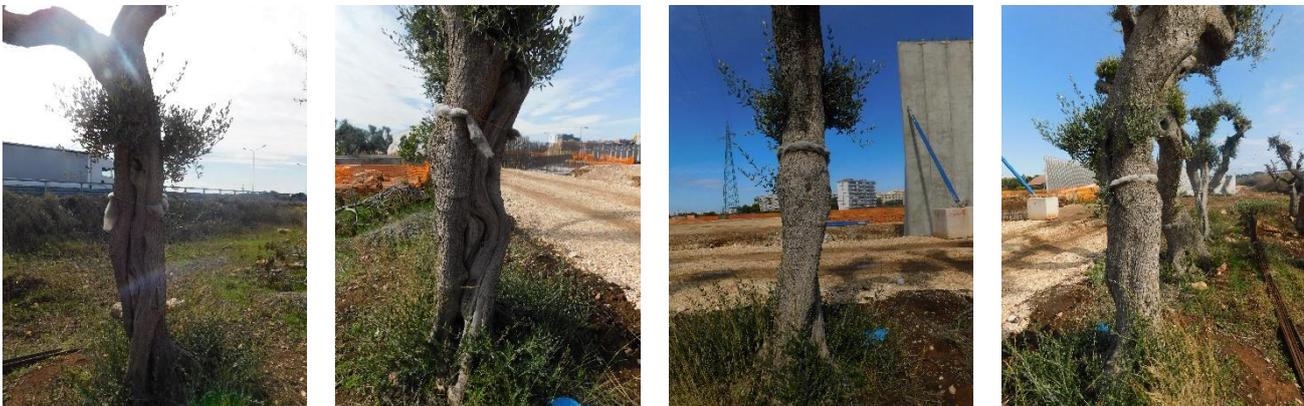
Localizzazione	Diffusione	Entità	Localizzazione	Diffusione	Entità
<input type="checkbox"/> Chioma	<input checked="" type="checkbox"/> Localizzata	<input checked="" type="checkbox"/> Trascurabile	<input type="checkbox"/> Chioma	<input type="checkbox"/> Localizzata	<input type="checkbox"/> Trascurabile
<input checked="" type="checkbox"/> Rami	<input type="checkbox"/> Diffusa	<input type="checkbox"/> Lieve	<input type="checkbox"/> Rami	<input type="checkbox"/> Diffusa	<input type="checkbox"/> Lieve
<input type="checkbox"/> Tronco	<input type="checkbox"/> Estesa	<input type="checkbox"/> Grave	<input type="checkbox"/> Tronco	<input type="checkbox"/> Estesa	<input type="checkbox"/> Grave
<input type="checkbox"/> Ceppaia		<input type="checkbox"/> Molto grave	<input type="checkbox"/> Ceppaia		<input type="checkbox"/> Molto grave
<b>Note:</b> ferite da taglio pregresse			<b>Note:</b>		
<b>Giudizio complessivo: BUONO</b>

Figura 4-7 - Vista da quattro angolazioni dell'individuo N. 14. Da sinistra a destra, lato N, E, S ed O

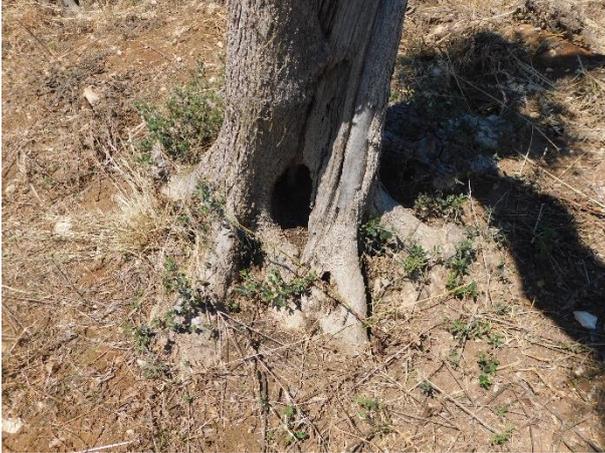
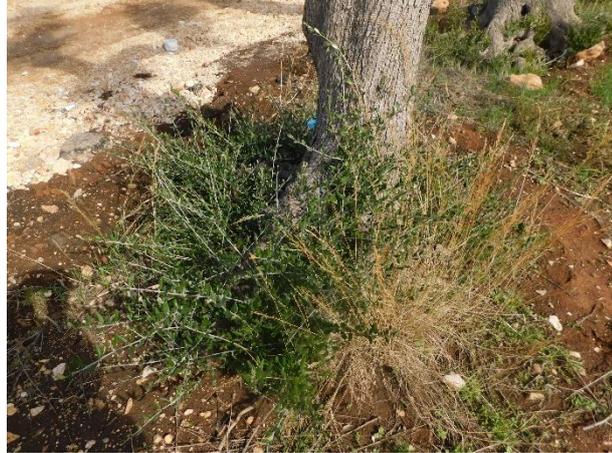
Figura 4-8 - A sinistra ripresa vegetativa pollonifera primaverile (maggio 2020); a destra ricaccio pollonifero dal colto autunnale (ottobre 2020)

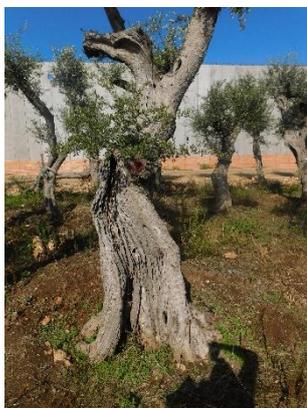
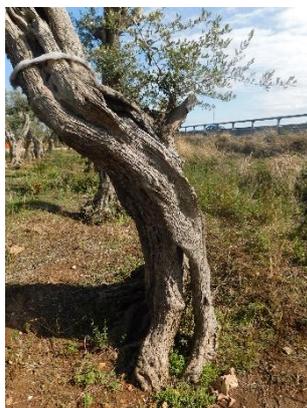
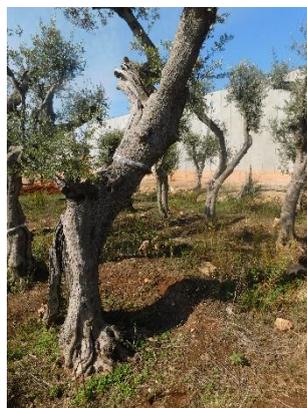
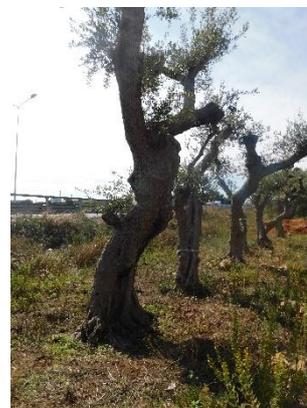
Localizzazione	Diffusione	Entità	Localizzazione	Diffusione	Entità
<input type="checkbox"/> Chioma	<input checked="" type="checkbox"/> Localizzata	<input type="checkbox"/> Trascurabile	<input type="checkbox"/> Chioma	<input type="checkbox"/> Localizzata	<input type="checkbox"/> Trascurabile
<input checked="" type="checkbox"/> Rami	<input type="checkbox"/> Diffusa	<input checked="" type="checkbox"/> Lieve	<input type="checkbox"/> Rami	<input type="checkbox"/> Diffusa	<input type="checkbox"/> Lieve
<input type="checkbox"/> Tronco	<input type="checkbox"/> Estesa	<input type="checkbox"/> Grave	<input type="checkbox"/> Tronco	<input type="checkbox"/> Estesa	<input type="checkbox"/> Grave
<input type="checkbox"/> Ceppaia		<input type="checkbox"/> Molto grave	<input type="checkbox"/> Ceppaia		<input type="checkbox"/> Molto grave
<b>Note:</b> segni da taglio pregressi			<b>Note</b>		
<b>Giudizio complessivo: SUFFICIENTE</b>

Figura 4-9 - Vista da quattro angolazioni dell'individuo N. 25. Da sinistra a destra, lato N, E, S ed O

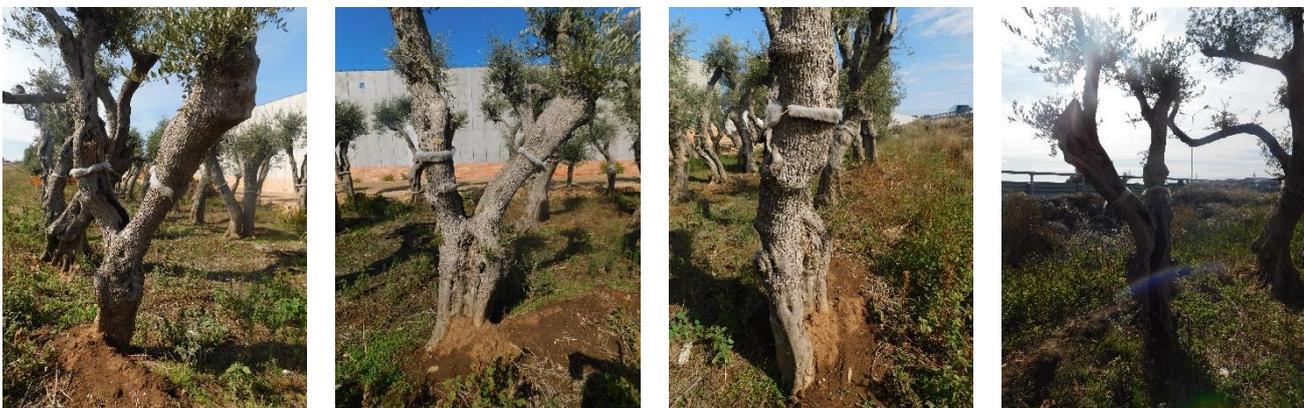
**Giudizio complessivo: SUFFICIENTE**

Figura 4-10 - Vista da quattro angolazioni dell'individuo N. 32. Da sinistra a destra, lato N, E, S ed O

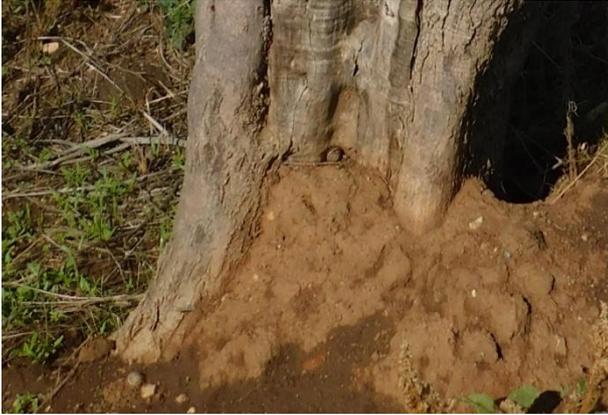
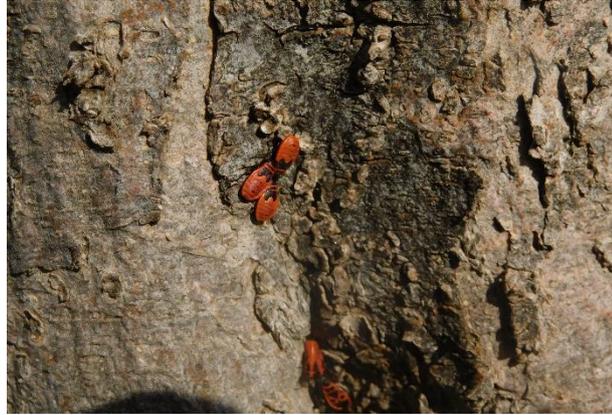
Figura 4-11 - A sinistra, colpetto con assenza di ricaccio pollonifero; a destra, alcuni individui di *Pyrrhocoris apterus*

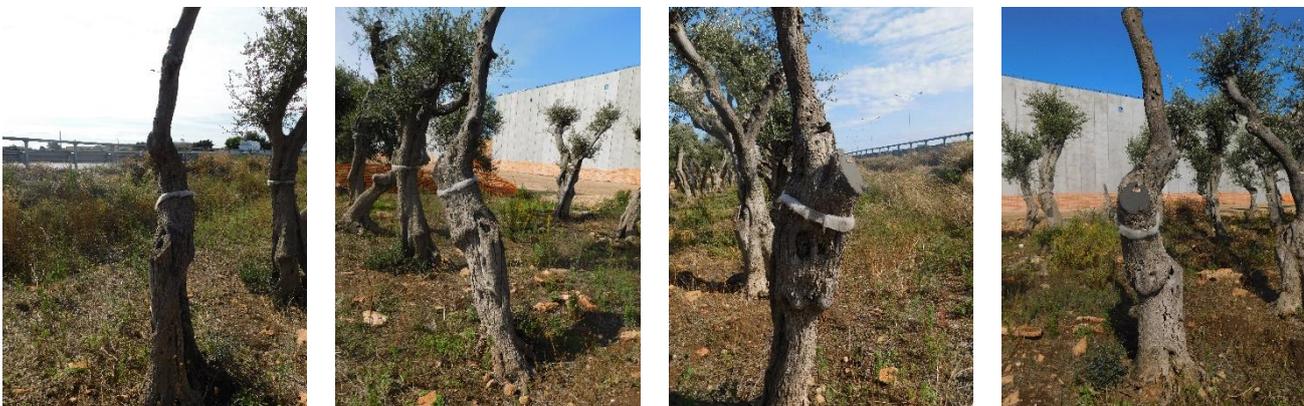
Localizzazione	Diffusione	Entità	Localizzazione	Diffusione	Entità
<input type="checkbox"/> Chioma	<input type="checkbox"/> Localizzata	<input type="checkbox"/> Trascurabile	<input type="checkbox"/> Chioma	<input type="checkbox"/> Localizzata	<input type="checkbox"/> Trascurabile
<input checked="" type="checkbox"/> Rami	<input checked="" type="checkbox"/> Diffusa	<input type="checkbox"/> Lieve	<input type="checkbox"/> Rami	<input type="checkbox"/> Diffusa	<input type="checkbox"/> Lieve
<input checked="" type="checkbox"/> Tronco	<input type="checkbox"/> Estesa	<input checked="" type="checkbox"/> Grave	<input type="checkbox"/> Tronco	<input type="checkbox"/> Estesa	<input type="checkbox"/> Grave
<input type="checkbox"/> Ceppaia		<input type="checkbox"/> Molto grave	<input type="checkbox"/> Ceppaia		<input type="checkbox"/> Molto grave
<b>Note:</b> segni pregressi da potature			<b>Note:</b>		
<b>Giudizio complessivo: BUONO</b>

Figura 4-12 - Vista da quattro angolazioni dell'individuo N. 53. Da sinistra a destra, lato N, E, S ed O

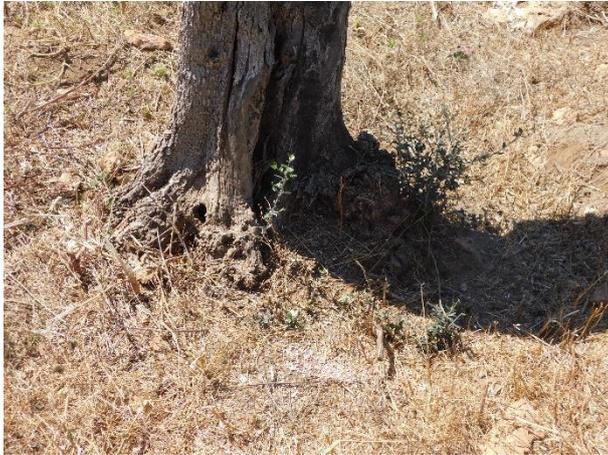
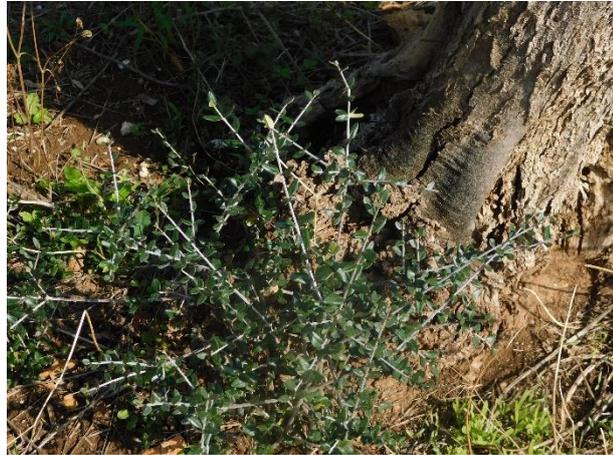
Figura 4-13 - A sinistra ripresa vegetativa pollonifera primaverile (maggio 2020); a destra ricaccio pollonifero dal colto autunnale (ottobre 2020)

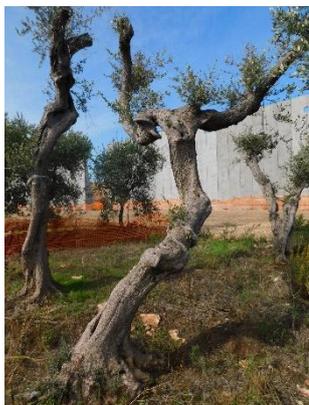
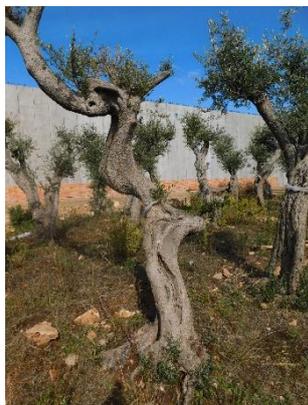
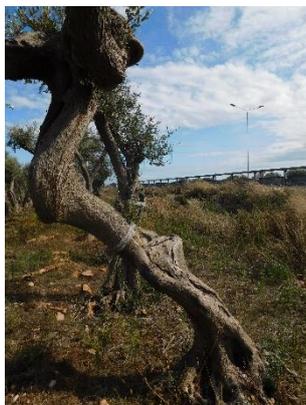
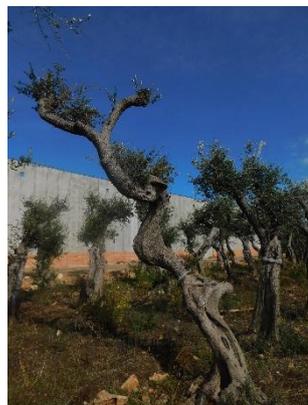
**Note:** segni pregressi da potature

**Giudizio complessivo: BUONO**

Figura 4-14 - Vista da quattro angolazioni dell'individuo N. 54. Da sinistra a destra, lato N, E, S ed O

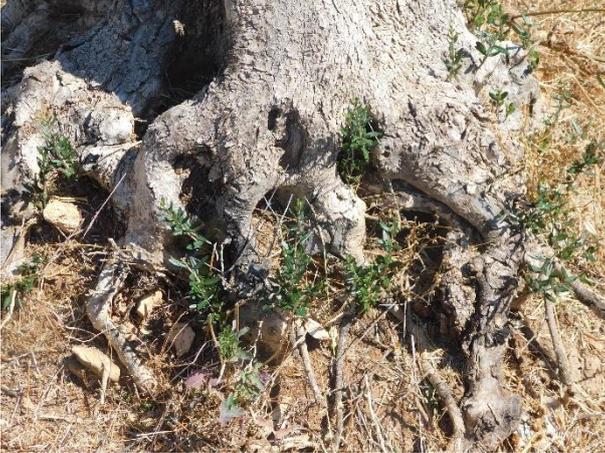
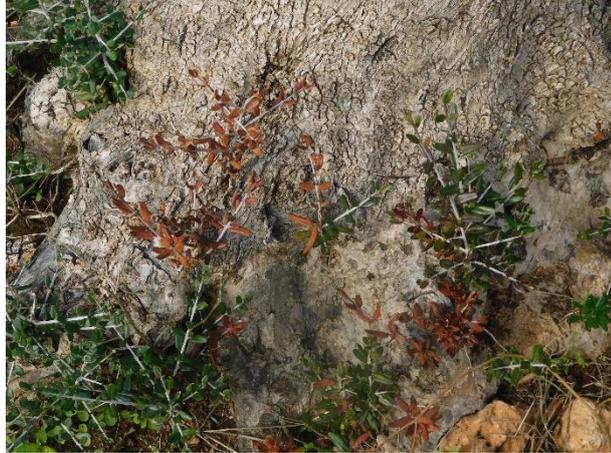
Figura 4-15 - A sinistra, ripresa vegetativa pollonifera primaverile (maggio 2020); a destra ricaccio pollonifero dal colletto autunnale (ottobre 2020) con lieve necrosi fogliare

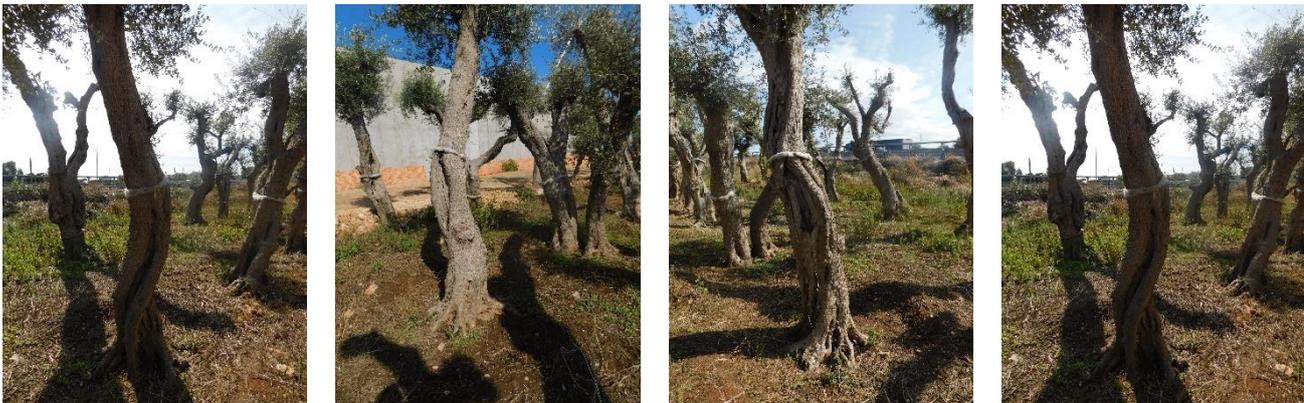
Localizzazione	Diffusione	Entità	Localizzazione	Diffusione	Entità
<input type="checkbox"/> Chioma	<input type="checkbox"/> Localizzata	<input type="checkbox"/> Trascurabile	<input type="checkbox"/> Chioma	<input type="checkbox"/> Localizzata	<input type="checkbox"/> Trascurabile
<input checked="" type="checkbox"/> Rami	<input checked="" type="checkbox"/> Diffusa	<input checked="" type="checkbox"/> Lieve	<input type="checkbox"/> Rami	<input type="checkbox"/> Diffusa	<input type="checkbox"/> Lieve
<input checked="" type="checkbox"/> Tronco	<input type="checkbox"/> Estesa	<input type="checkbox"/> Grave	<input type="checkbox"/> Tronco	<input type="checkbox"/> Estesa	<input type="checkbox"/> Grave
<input type="checkbox"/> Ceppaia		<input type="checkbox"/> Molto grave	<input type="checkbox"/> Ceppaia		<input type="checkbox"/> Molto grave
<b>Note:</b> segni pregressi da potature			<b>Note:</b>		
<b>Giudizio complessivo: BUONO</b>

Figura 4-16 - Vista da quattro angolazioni dell'individuo N. 56. Da sinistra a destra, lato N, E, S ed O.

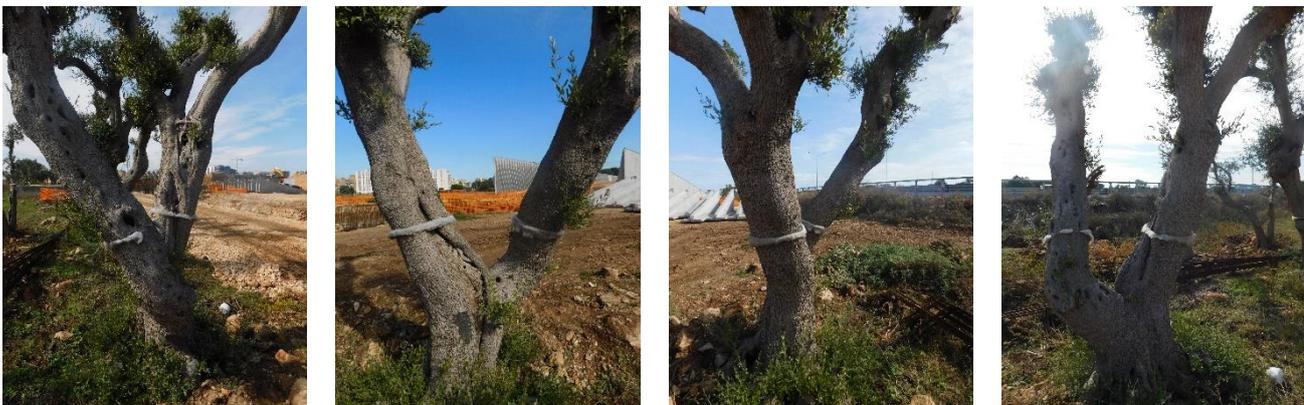
Localizzazione	Diffusione	Entità	Localizzazione	Diffusione	Entità
<input type="checkbox"/> Chioma	<input type="checkbox"/> Localizzata	<input type="checkbox"/> Trascurabile	<input type="checkbox"/> Chioma	<input type="checkbox"/> Localizzata	<input type="checkbox"/> Trascurabile
<input checked="" type="checkbox"/> Rami	<input checked="" type="checkbox"/> Diffusa	<input checked="" type="checkbox"/> Lieve	<input type="checkbox"/> Rami	<input type="checkbox"/> Diffusa	<input type="checkbox"/> Lieve
<input checked="" type="checkbox"/> Tronco	<input type="checkbox"/> Estesa	<input type="checkbox"/> Grave	<input type="checkbox"/> Tronco	<input type="checkbox"/> Estesa	<input type="checkbox"/> Grave
<input type="checkbox"/> Ceppaia		<input type="checkbox"/> Molto grave	<input type="checkbox"/> Ceppaia		<input type="checkbox"/> Molto grave
<b>Note:</b> segni pregressi da potature			<b>Note:</b>		
<b>Giudizio complessivo: BUONO</b>

Figura 4-17 - Vista da quattro angolazioni dell'individuo N. 67. Da sinistra a destra, lato N, E, S ed O

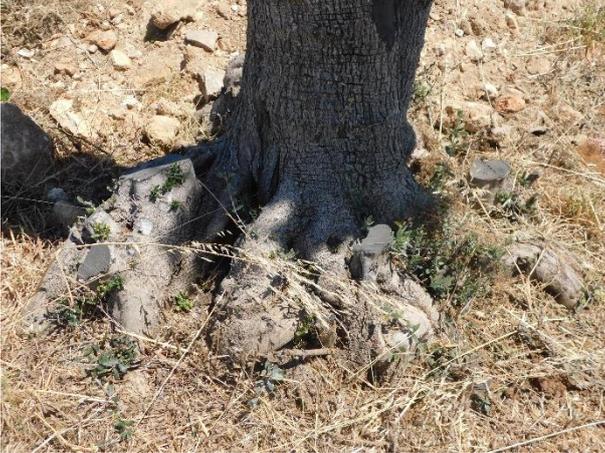
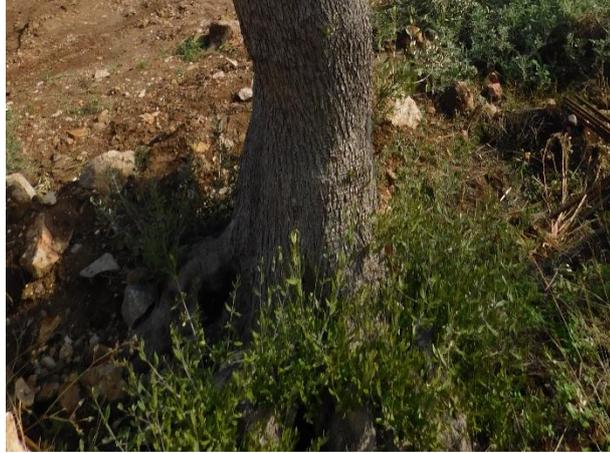
Figura 4-18 - A sinistra, ricaccio pollonifero primaverile (maggio 2020); a destra ricaccio pollonifero autunnale (ottobre 2020)

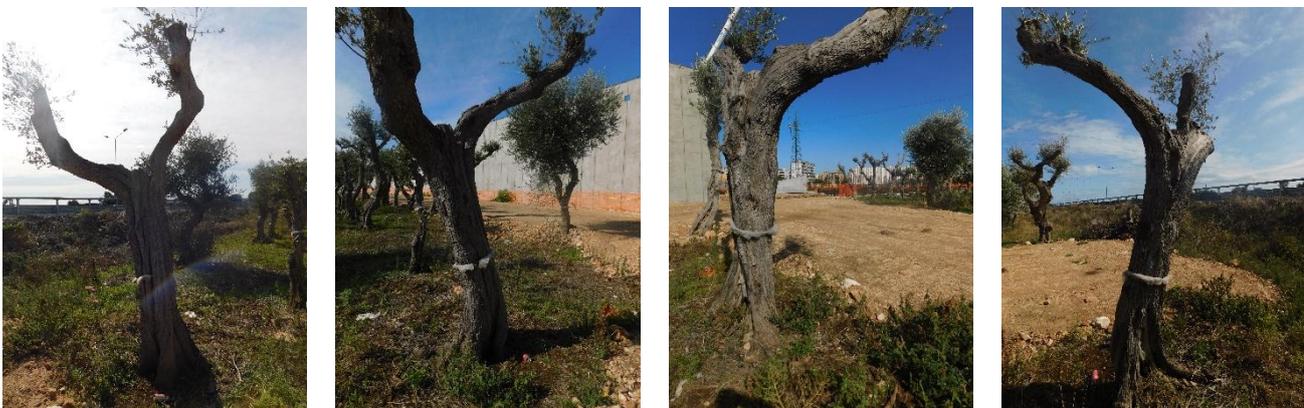
**Giudizio complessivo: SUFFICIENTE**

Figura 4-19 - Vista da quattro angolazioni dell'individuo N. 73. Da sinistra a destra, lato N, E, S ed O

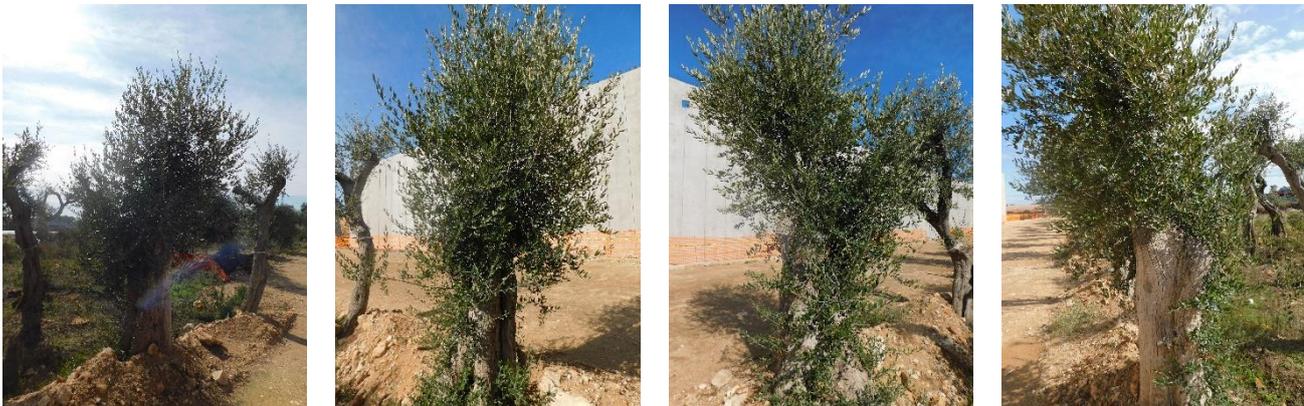
Localizzazione	Diffusione	Entità	Localizzazione	Diffusione	Entità
<input type="checkbox"/> Chioma	<input type="checkbox"/> Localizzata	<input type="checkbox"/> Trascurabile	<input type="checkbox"/> Chioma	<input type="checkbox"/> Localizzata	<input type="checkbox"/> Trascurabile
<input checked="" type="checkbox"/> Rami	<input checked="" type="checkbox"/> Diffusa	<input checked="" type="checkbox"/> Lieve	<input type="checkbox"/> Rami	<input type="checkbox"/> Diffusa	<input type="checkbox"/> Lieve
<input checked="" type="checkbox"/> Tronco	<input type="checkbox"/> Estesa	<input type="checkbox"/> Grave	<input type="checkbox"/> Tronco	<input type="checkbox"/> Estesa	<input type="checkbox"/> Grave
<input type="checkbox"/> Ceppaia		<input type="checkbox"/> Molto grave	<input type="checkbox"/> Ceppaia		<input type="checkbox"/> Molto grave
<b>Note:</b> segni pregressi da potature			<b>Note:</b>		
<b>Giudizio complessivo: SUFFICIENTE</b>

Figura 4-20 - Vista da quattro angolazioni dell'individuo N. 76. Da sinistra a destra, lato N, E, S ed O

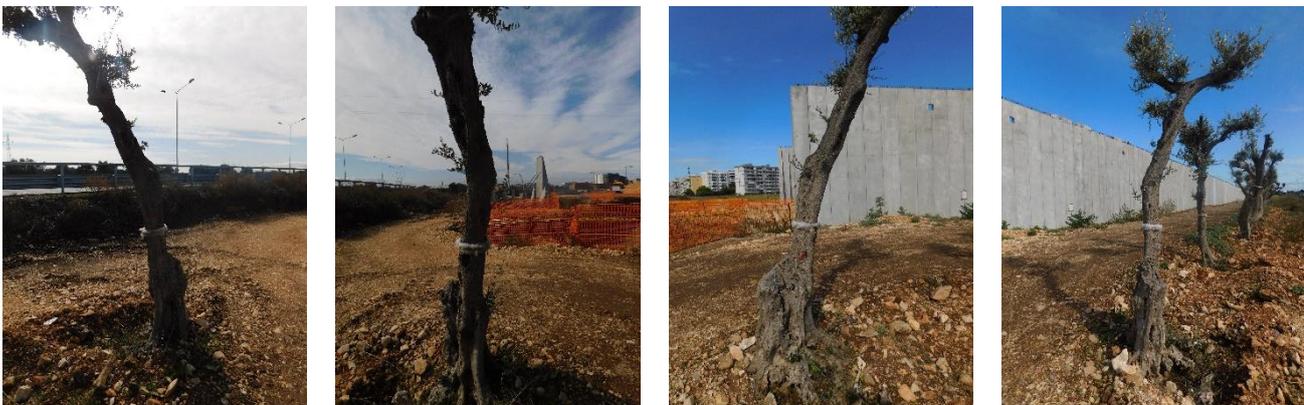
Localizzazione	Diffusione	Entità	Localizzazione	Diffusione	Entità
<input type="checkbox"/> Chioma	<input type="checkbox"/> Localizzata	<input type="checkbox"/> Trascurabile	<input type="checkbox"/> Chioma	<input type="checkbox"/> Localizzata	<input type="checkbox"/> Trascurabile
<input type="checkbox"/> Rami	<input type="checkbox"/> Diffusa	<input type="checkbox"/> Lieve	<input type="checkbox"/> Rami	<input type="checkbox"/> Diffusa	<input type="checkbox"/> Lieve
<input type="checkbox"/> Tronco	<input type="checkbox"/> Estesa	<input type="checkbox"/> Grave	<input type="checkbox"/> Tronco	<input type="checkbox"/> Estesa	<input type="checkbox"/> Grave
<input type="checkbox"/> Ceppaia		<input type="checkbox"/> Molto grave	<input type="checkbox"/> Ceppaia		<input type="checkbox"/> Molto grave
<b>Note:</b> segni pregressi da potature			<b>Note:</b>		
<b>Giudizio complessivo: BUONO</b>

Figura 4-21 - Vista da quattro angolazioni dell'individuo N. 95. Da sinistra a destra, lato N, E, S ed O

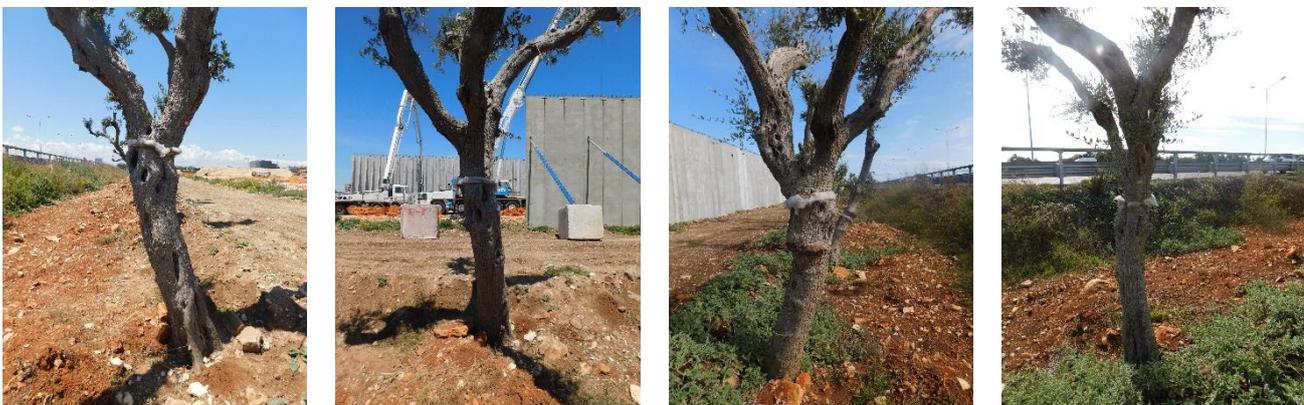
Localizzazione	Diffusione	Entità	Localizzazione	Diffusione	Entità
<input type="checkbox"/> Chioma	<input checked="" type="checkbox"/> Localizzata	<input checked="" type="checkbox"/> Trascurabile	<input type="checkbox"/> Chioma	<input type="checkbox"/> Localizzata	<input type="checkbox"/> Trascurabile
<input checked="" type="checkbox"/> Rami	<input type="checkbox"/> Diffusa	<input type="checkbox"/> Lieve	<input type="checkbox"/> Rami	<input type="checkbox"/> Diffusa	<input type="checkbox"/> Lieve
<input type="checkbox"/> Tronco	<input type="checkbox"/> Estesa	<input type="checkbox"/> Grave	<input type="checkbox"/> Tronco	<input type="checkbox"/> Estesa	<input type="checkbox"/> Grave
<input type="checkbox"/> Ceppaia		<input type="checkbox"/> Molto grave	<input type="checkbox"/> Ceppaia		<input type="checkbox"/> Molto grave
<b>Note:</b> segni pregressi da potature			<b>Note:</b>		
<b>Giudizio complessivo: SUFFICIENTE</b>

Figura 4-22 - Vista da quattro angolazioni dell'individuo N. 105. Da sinistra a destra, lato N, E, S ed O

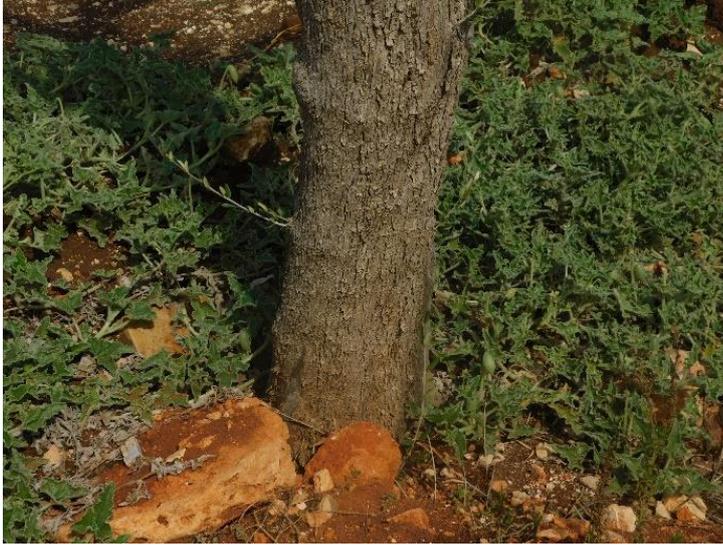
Figura 4-23 - Colletto radicale privo di ricacci polloniferi

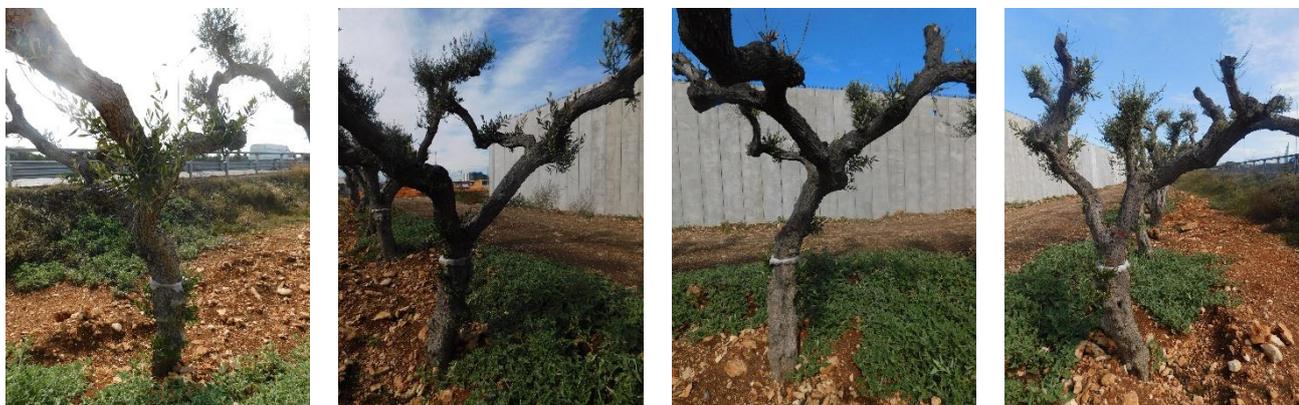
**Giudizio complessivo: BUONO**

Figura 4-24 - Vista da quattro angolazioni dell'individuo N. 111. Da sinistra a destra, lato N, E, S ed O

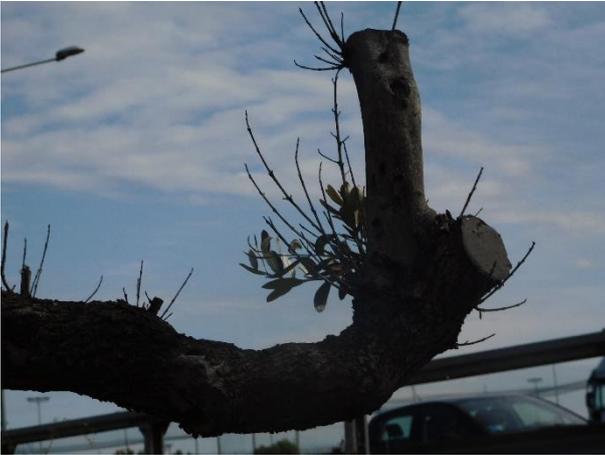
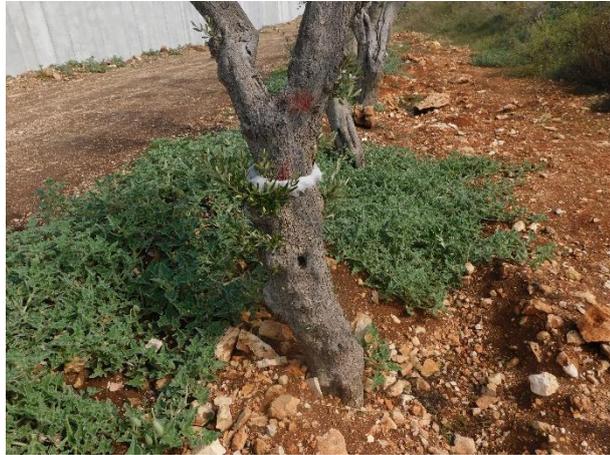
Figura 4-25 - A sinistra, ramo potato con lieve ripresa vegetativa; a destra, ramo del tronco privo di ricaccio pollonifero

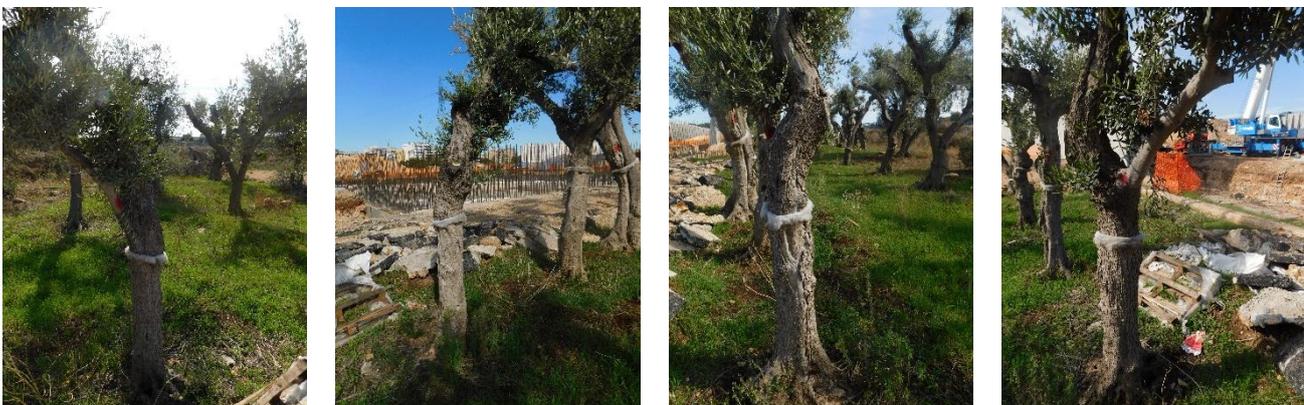
**Giudizio complessivo: SUFFICIENTE**

Figura 4-26 - Vista da quattro angolazioni dell'individuo N. 118. Da sinistra a destra, lato N, E, S ed O

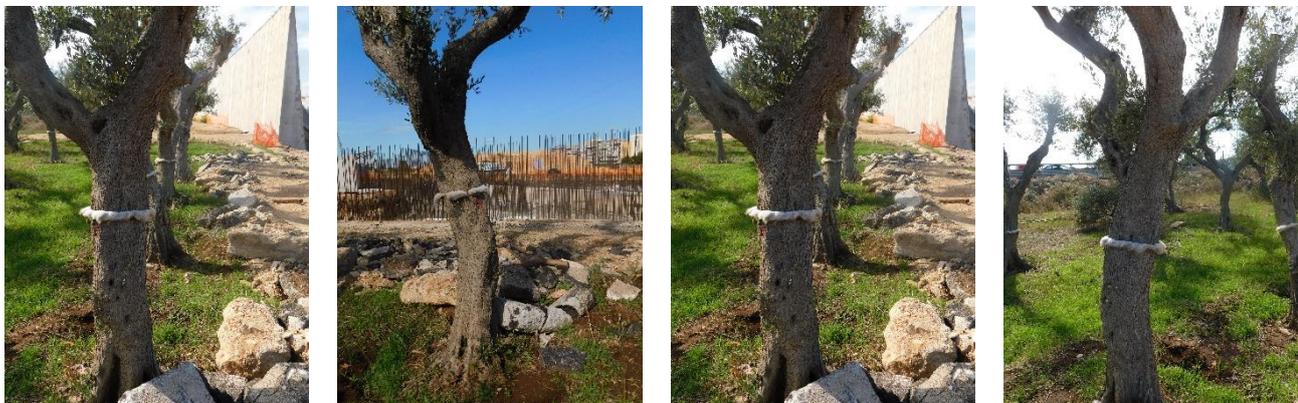
**Giudizio complessivo: BUONO**

Figura 4-27 - Vista da quattro angolazioni dell'individuo N. 123. Da sinistra a destra, lato N, E, S ed O

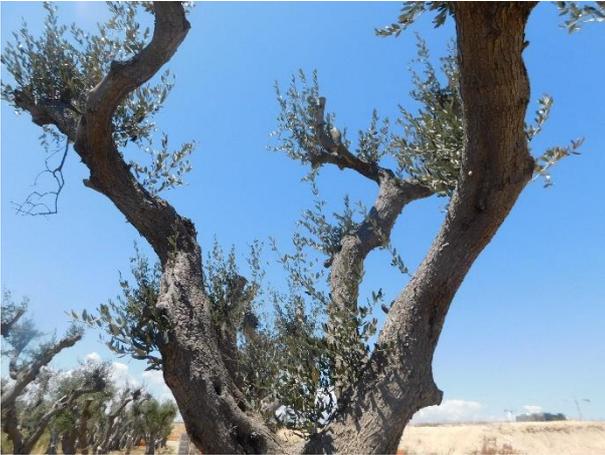
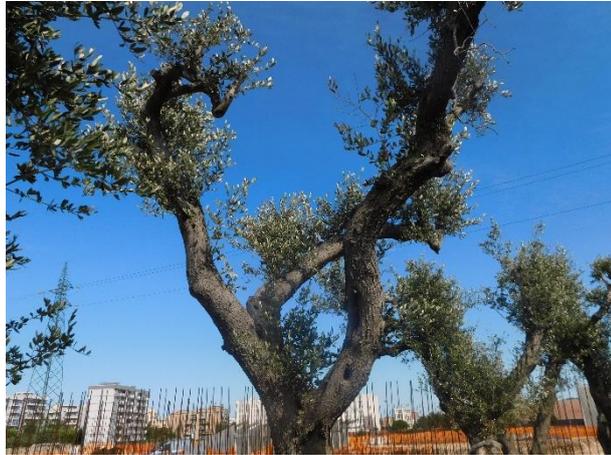
Figura 4-28 - A sinistra, ripresa vegetativa della chioma in primavera; a destra, ripresa vegetativa della chioma in autunno

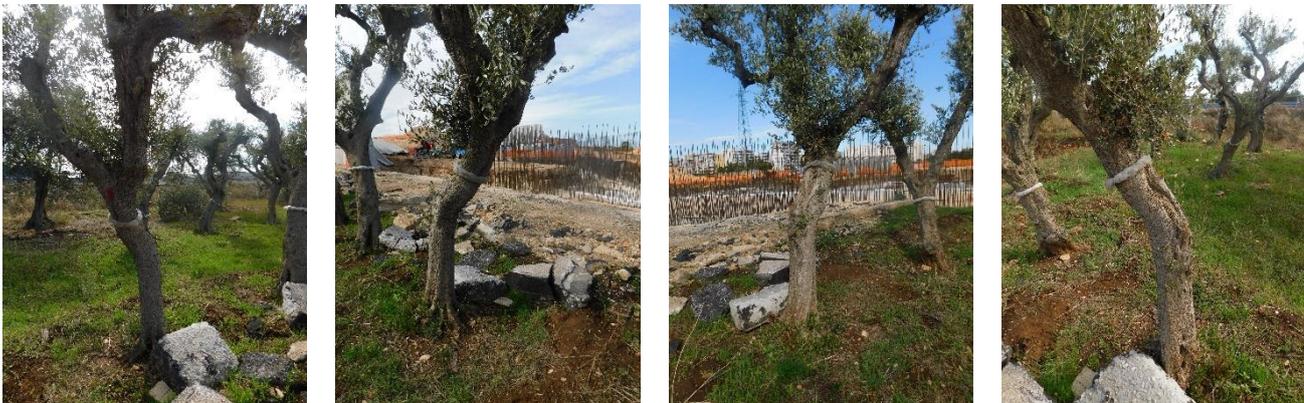
Localizzazione	Diffusione	Entità	Localizzazione	Diffusione	Entità
<input type="checkbox"/> Chioma	<input type="checkbox"/> Localizzata	<input type="checkbox"/> Trascurabile	<input type="checkbox"/> Chioma	<input type="checkbox"/> Localizzata	<input type="checkbox"/> Trascurabile
<input type="checkbox"/> Rami	<input type="checkbox"/> Diffusa	<input type="checkbox"/> Lieve	<input type="checkbox"/> Rami	<input type="checkbox"/> Diffusa	<input type="checkbox"/> Lieve
<input type="checkbox"/> Tronco	<input type="checkbox"/> Estesa	<input type="checkbox"/> Grave	<input type="checkbox"/> Tronco	<input type="checkbox"/> Estesa	<input type="checkbox"/> Grave
<input type="checkbox"/> Ceppaia		<input type="checkbox"/> Molto grave	<input type="checkbox"/> Ceppaia		<input type="checkbox"/> Molto grave
<b>Note:</b> segni pregressi da potature			<b>Note:</b>		
<b>Giudizio complessivo: BUONO</b>

Figura 4-29 - Vista da quattro angolazioni dell'individuo N. 124. Da sinistra a destra, lato N, E, S ed O

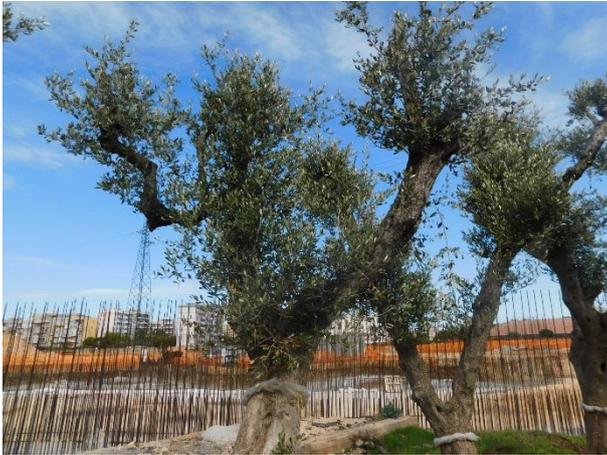
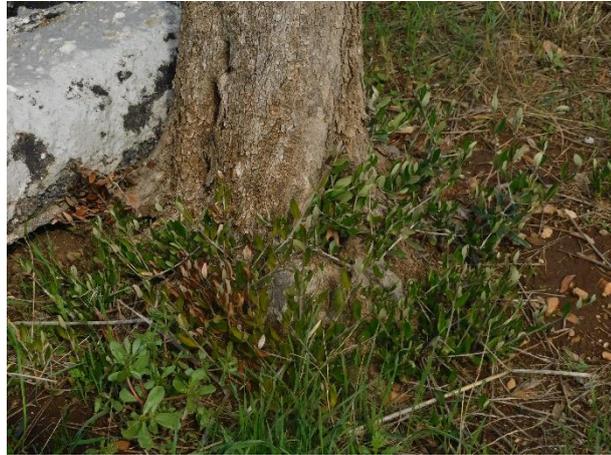
Figura 4-30 - A sinistra, rami apicali in ripresa vegetativa; a destra, colletto radicale con ripresa vegetativa

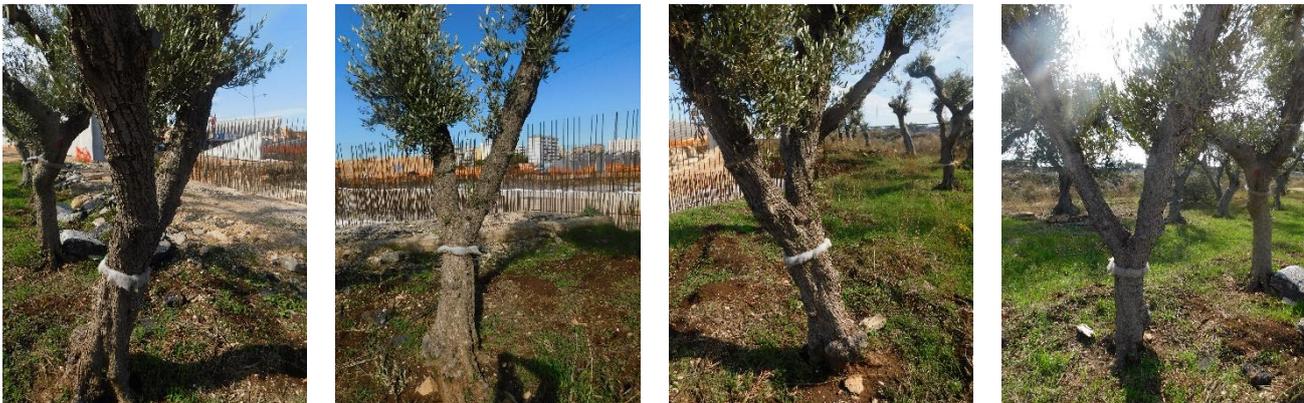
Localizzazione	Diffusione	Entità	Localizzazione	Diffusione	Entità
<input type="checkbox"/> Chioma	<input type="checkbox"/> Localizzata	<input checked="" type="checkbox"/> Trascurabile	<input type="checkbox"/> Chioma	<input type="checkbox"/> Localizzata	<input type="checkbox"/> Trascurabile
<input type="checkbox"/> Rami	<input type="checkbox"/> Diffusa	<input type="checkbox"/> Lieve	<input type="checkbox"/> Rami	<input type="checkbox"/> Diffusa	<input type="checkbox"/> Lieve
<input type="checkbox"/> Tronco	<input type="checkbox"/> Estesa	<input type="checkbox"/> Grave	<input type="checkbox"/> Tronco	<input type="checkbox"/> Estesa	<input type="checkbox"/> Grave
<input type="checkbox"/> Ceppaia		<input type="checkbox"/> Molto grave	<input type="checkbox"/> Ceppaia		<input type="checkbox"/> Molto grave
<b>Note:</b> segni pregressi da potature			<b>Note:</b>		
<b>Giudizio complessivo: SUFFICIENTE</b>

Figura 4-31 - Vista da quattro angolazioni dell'individuo N. 125. Da sinistra a destra, lato N, E, S ed O

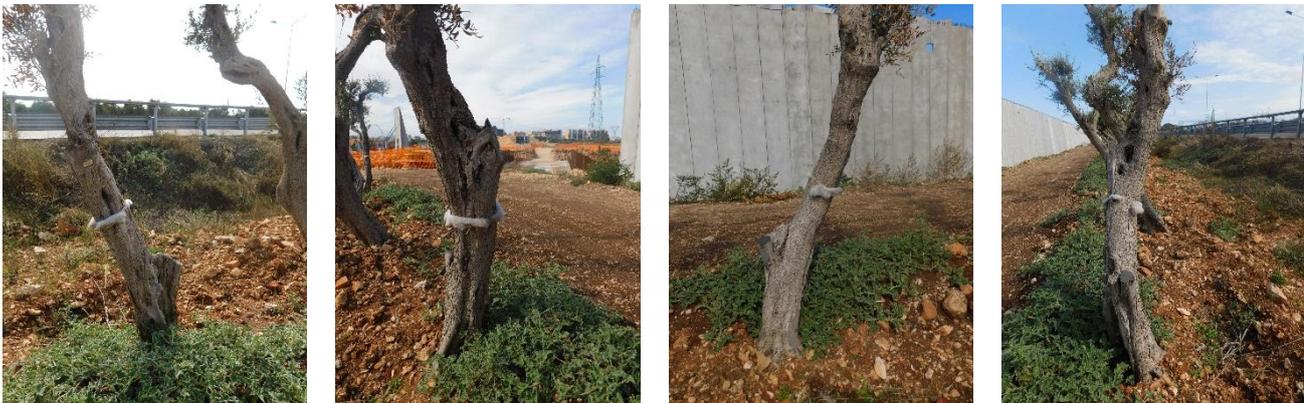
Localizzazione	Diffusione	Entità	Localizzazione	Diffusione	Entità
<input type="checkbox"/> Chioma	<input checked="" type="checkbox"/> Localizzata	<input checked="" type="checkbox"/> Trascurabile	<input type="checkbox"/> Chioma	<input type="checkbox"/> Localizzata	<input type="checkbox"/> Trascurabile
<input type="checkbox"/> Rami	<input type="checkbox"/> Diffusa	<input type="checkbox"/> Lieve	<input type="checkbox"/> Rami	<input type="checkbox"/> Diffusa	<input type="checkbox"/> Lieve
<input type="checkbox"/> Tronco	<input type="checkbox"/> Estesa	<input type="checkbox"/> Grave	<input type="checkbox"/> Tronco	<input type="checkbox"/> Estesa	<input type="checkbox"/> Grave
<input type="checkbox"/> Ceppaia		<input type="checkbox"/> Molto grave	<input type="checkbox"/> Ceppaia		<input type="checkbox"/> Molto grave
<b>Note:</b> segni pregressi da potature			<b>Note:</b>		
<b>Giudizio complessivo: SUFFICIENTE</b>

Figura 4-32 - Vista da quattro angolazioni dell'individuo N. 127. Da sinistra a destra, lato N, E, S ed O

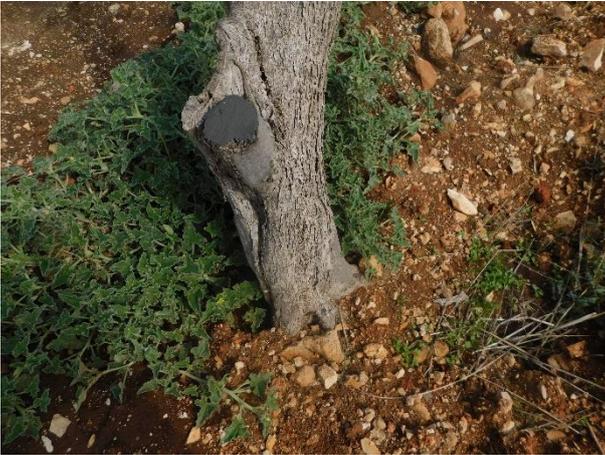
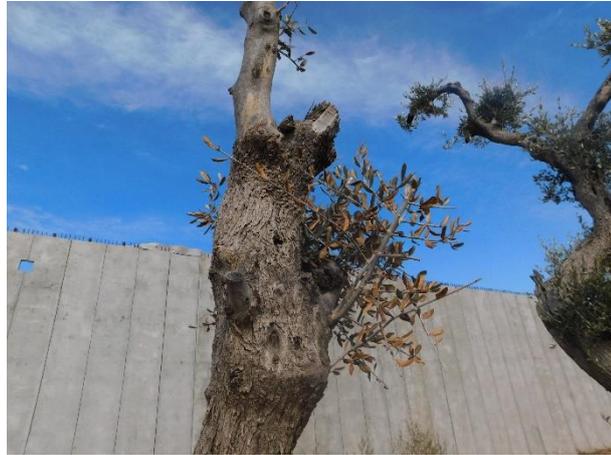
Figura 4-33 - A sinistra, colletto radicale privo di ripresa pollonifera e con segni di potatura saturati con mastice; a destra, branca vegetativa in necrosi
