**LINEA BARI-LECCE - RIASSETTO NODO DI BARI**

OPERE DI VIABILITA': VARIANTE ALTIMETRICA TANGENZIALE DI BARI

**Monitoraggio Ambientale**

RELAZIONE DI SINTESI – INVIO 4

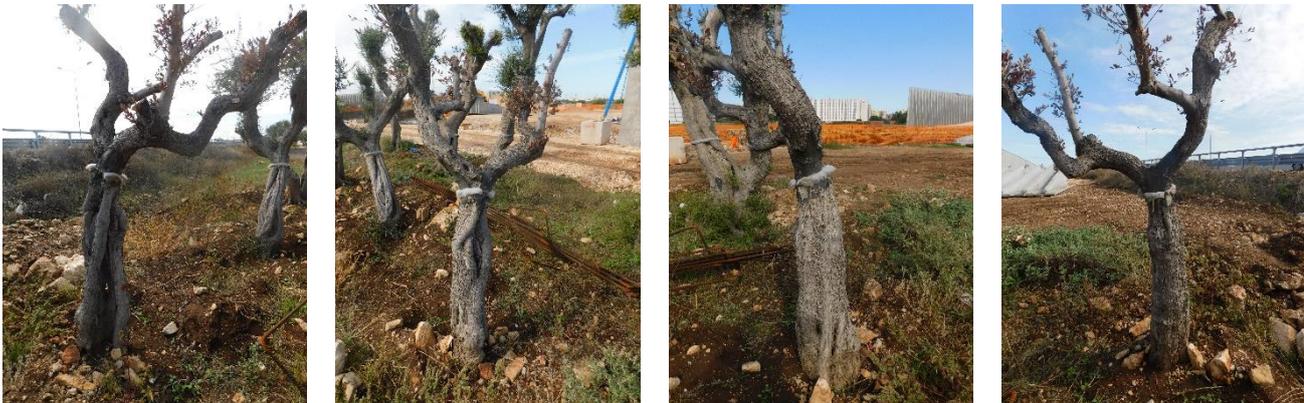
Localizzazione	Diffusione	Entità	Localizzazione	Diffusione	Entità
<input type="checkbox"/> Chioma	<input type="checkbox"/> Localizzata	<input type="checkbox"/> Trascurabile	<input type="checkbox"/> Chioma	<input type="checkbox"/> Localizzata	<input type="checkbox"/> Trascurabile
<input type="checkbox"/> Rami	<input checked="" type="checkbox"/> Diffusa	<input checked="" type="checkbox"/> Lieve	<input type="checkbox"/> Rami	<input type="checkbox"/> Diffusa	<input type="checkbox"/> Lieve
<input type="checkbox"/> Tronco	<input type="checkbox"/> Estesa	<input type="checkbox"/> Grave	<input type="checkbox"/> Tronco	<input type="checkbox"/> Estesa	<input type="checkbox"/> Grave
<input type="checkbox"/> Ceppaia		<input type="checkbox"/> Molto grave	<input type="checkbox"/> Ceppaia		<input type="checkbox"/> Molto grave
<b>Note:</b> segni pregressi da potature			<b>Note:</b>		
<b>Giudizio complessivo: SUFFICIENTE</b>

Figura 4-34 - Vista da quattro angolazioni dell'individuo N. 131. Da sinistra a destra, lato N, E, S ed O

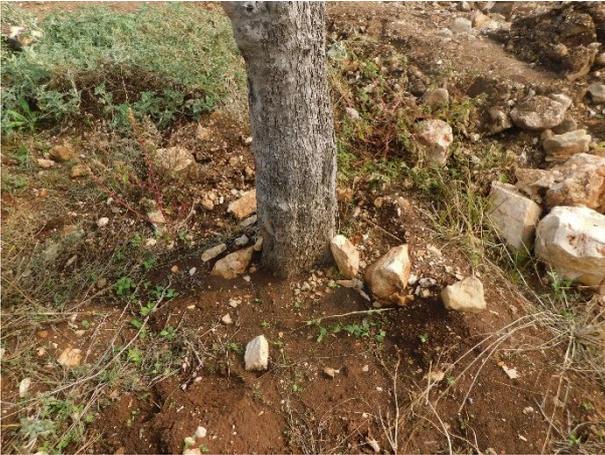
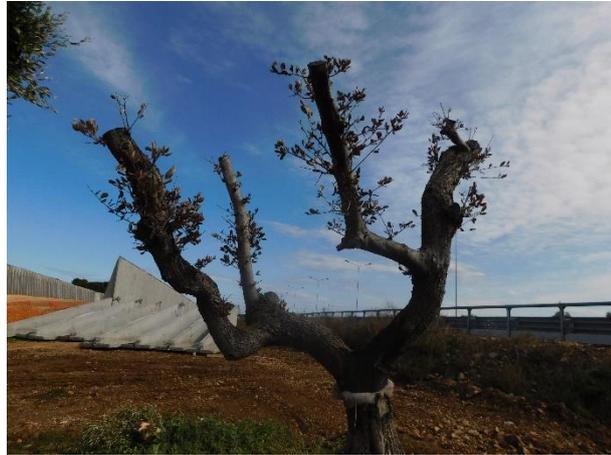
Figura 4-35 - A sinistra, colletto radicale privo di ripresa pollonifera e con segni di potatura saturati con mastice; a destra, branche fogliari dei rami apicali in necrosi

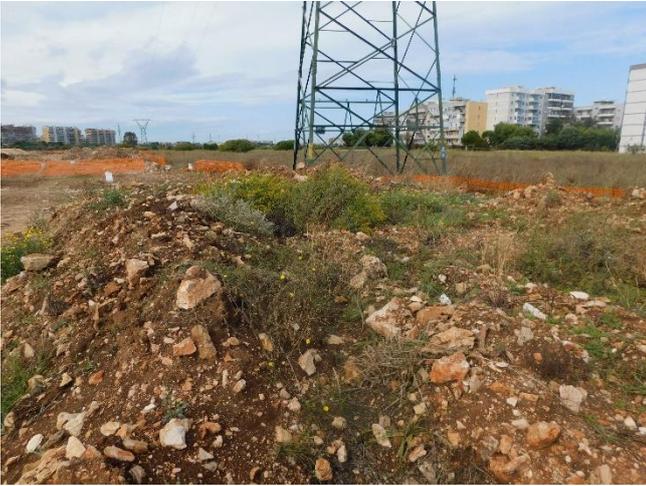
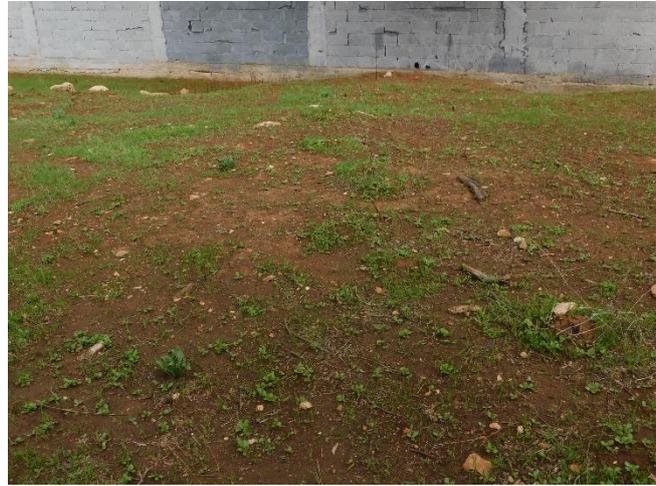
Figura 5-1 - Vari aspetti autunnali dei cumuli analizzati

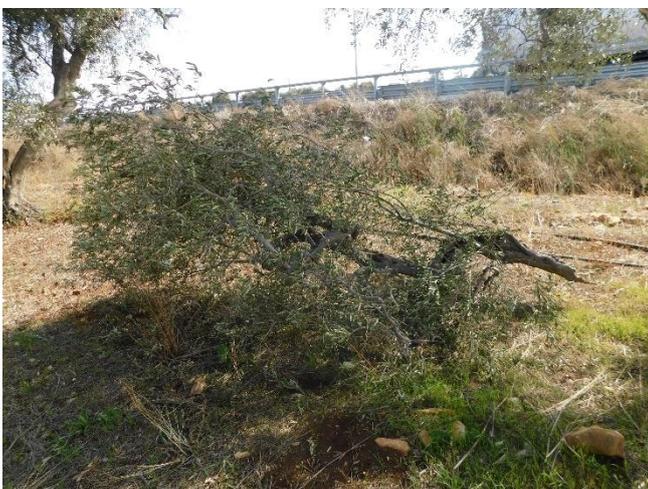
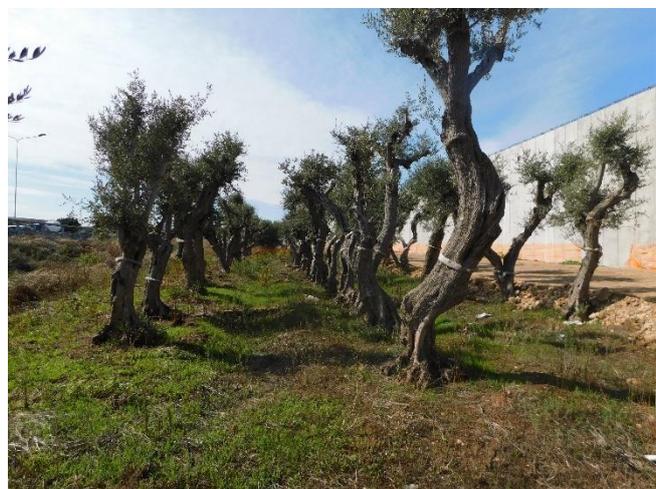
Figura 5-2 - A sinistra, ramo spezzato dell'individuo N. 135; a destra panoramica generale del Gruppo 3

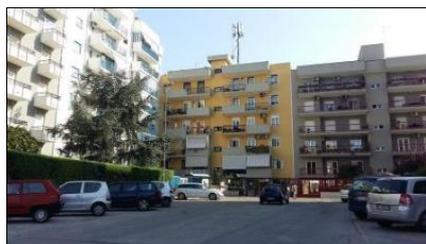
RUC 02 FOTO RICETTORE

Il ricettore è stato posizionato al 5° piano di un edificio residenziale ubicato in Via Giorgio La Pira, 13.

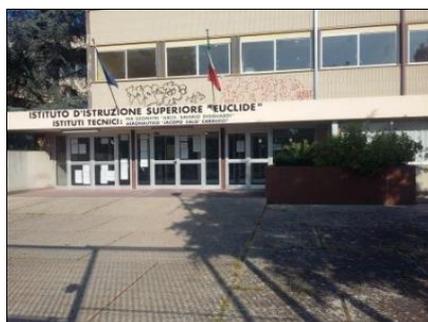
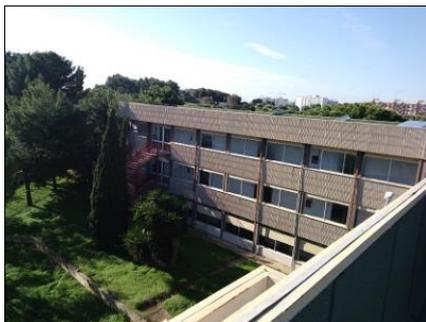
RUC 03\_FOTO RICETTORE

La struttura consta di diversi corpi di fabbricato (trattasi di più istituti accorpati) e il punto di rilievo acustico è stato posizionato nella zona più prossima, e accessibile, alle aree di cantiere, un edificio di tre piani fuori terra.

Il ricettore è ubicato a circa 110 m di distanza dal margine della strada statale n. 16, tangenziale di Bari.

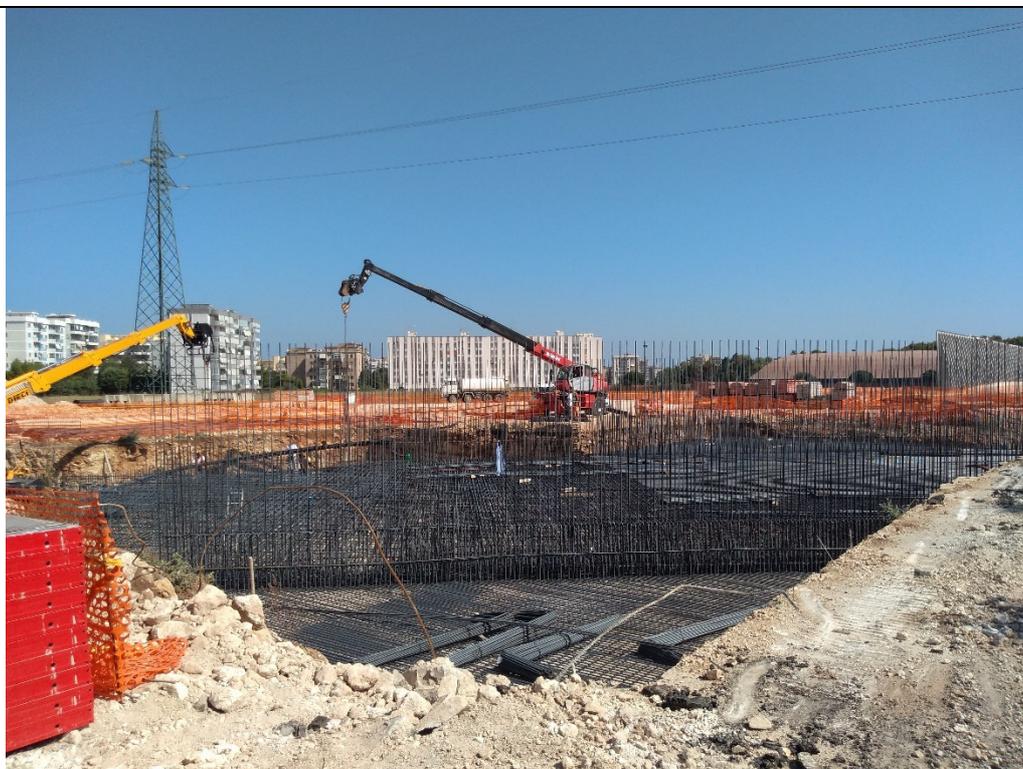
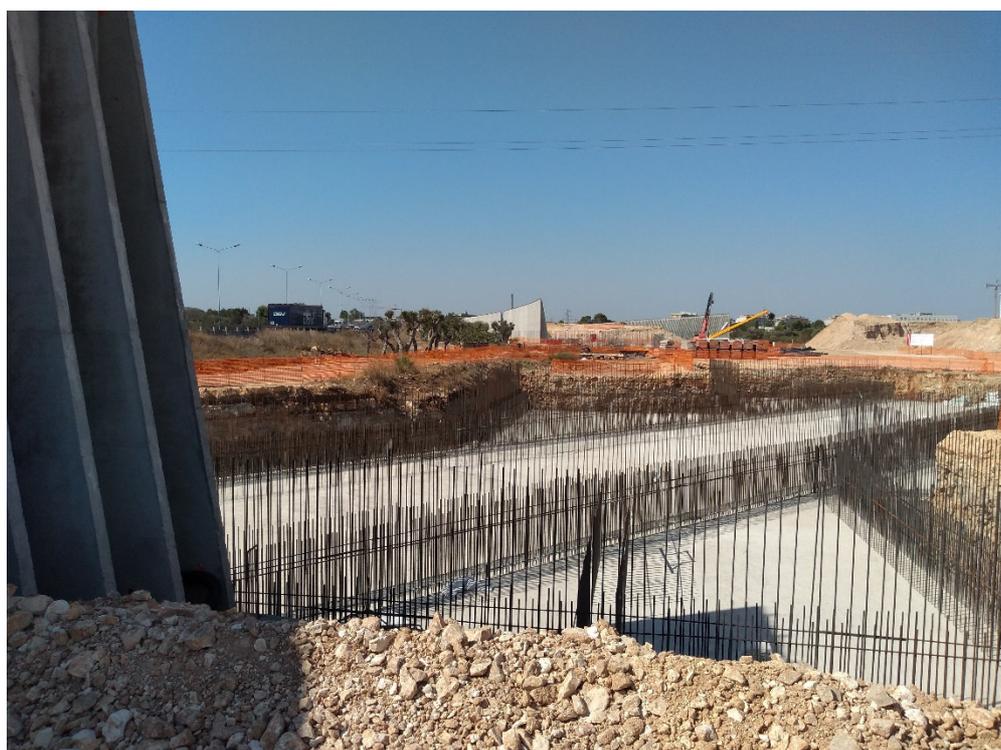
Foto Aree cantiere

Foto Cantiere 10-11 settembre 2020

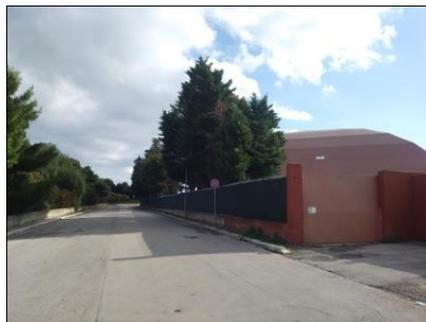
RUC01 PUNTO MONITORAGGIO PMA

Per questo motivo si è cercato un ricettore sostitutivo nell'area di monitoraggio ma con esito negativo non essendo presenti in zona altri potenziali ricettori acustici.

Il punto di monitoraggio RUC01 è stato dunque eliminato dalla rete di monitoraggio adottata per questo cantiere.

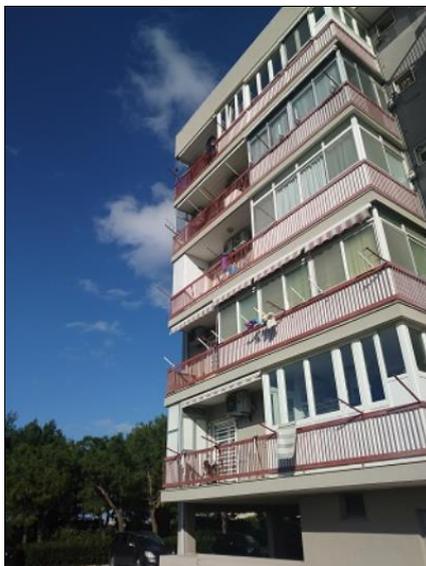
RUC 02 FOTO RICETTORE

Il ricettore è stato posizionato al 5° piano di un edificio residenziale ubicato in Via Giorgio La Pira, 13.

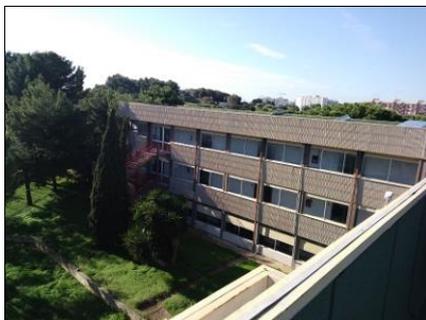
RUC 03\_ FOTO RICETTORE

La struttura consta di diversi corpi di fabbricato (trattasi di più istituti accorpati) e il punto di rilievo acustico è stato posizionato nella zona più prossima, e accessibile, alle aree di cantiere, un edificio di tre piani fuori terra.

Il ricettore è ubicato a circa 110 m di distanza dal margine della strada statale n. 16, tangenziale di Bari.
