Vallone del Servin - Usseglio (TO)

Tutela archeologica del territorio oggetto di indagine geologica nel progetto della Strategic Minerals Italia s.r.l.

Sorveglianza archeologica

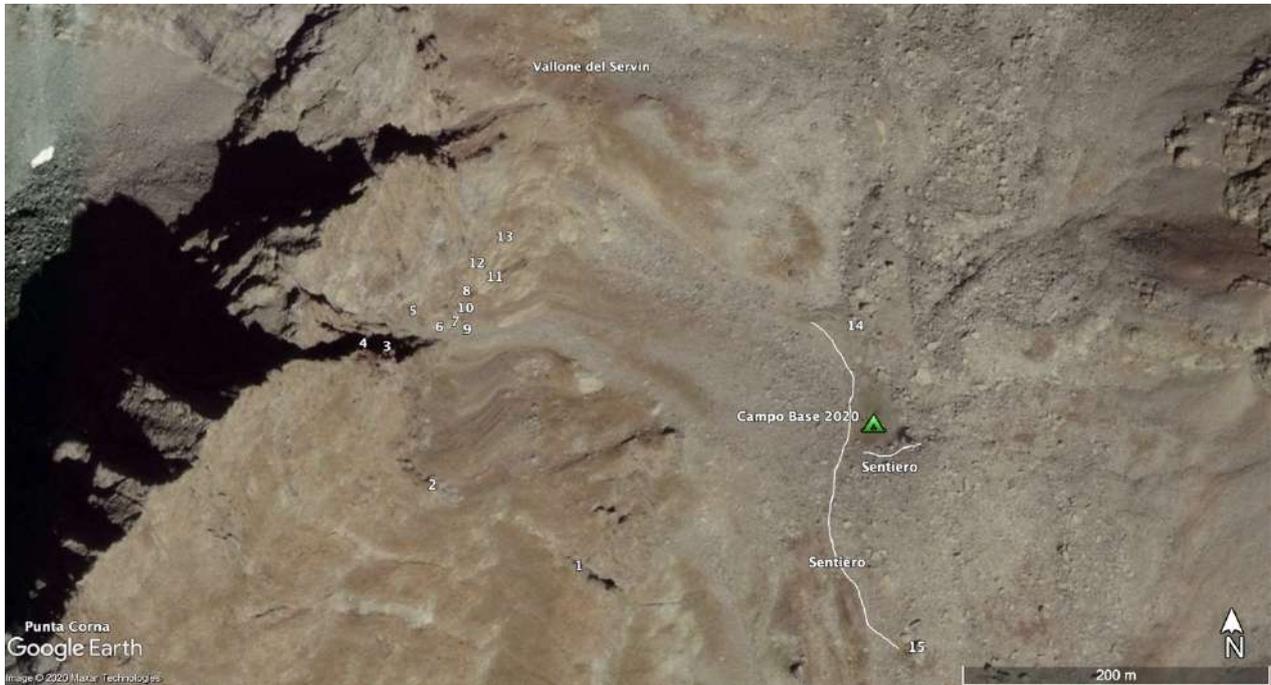
Punto su mappa	Nome	Latitudine	Longitudine	Altitudine (s.l.m.)
1	Ingresso miniera Santa Maria	N 45° 15' 31.3"	E 7° 12' 15.4"	2645 m
2	Filone Vittorio Amedeo / Emanuele	N 45° 15' 33.3"	E 7° 12' 10.8"	2730 m
3	Ingresso miniera S. Giovanni 1 / bassa	N 45° 15' 36.2"	E 7° 12' 10.1"	2782 m
4	Ingresso miniera S. Giovanni 2 / alta	N 45° 15' 36.3"	E 7° 12' 09.4"	2796 m
5	Ingresso miniera Iouan	N 45° 15' 37.5"	E 7° 12' 11.2"	2780 m
6	Riparo 1	N 45° 15' 34.6"	E 7° 12' 12.5"	2764 m
7	Muro 1	N 45° 15' 34.8"	E 7° 12' 12.9"	2767 m
8	Muro 2	N 45° 15' 35.1"	E 7° 12' 12.9"	2769 m
9	Muro 3	N 45° 15' 34.6"	E 7° 12' 12.6"	2759 m
10	Riparo 2	N 45° 15' 34.9"	E 7° 12' 13.0"	2767 m

11	Sondaggio A - Riparo 2	N 45° 15' 37.6''	E 7° 12' 12.7''	2751 m
12	Sondaggi B e C - Riparo 2	N 45° 15' 37.9''	E 7° 12' 12.4''	2757 m
13	Sondaggio filone 2 a nord di Riparo 2	N 45° 15' 38.5''	E 7° 12' 13.0''	2761 m
14	Riparo 3	N 45° 15' 36.5''	E 7° 12' 23.9''	2620 m
15	Casa dei minatori	N 45° 15' 29.6''	E 7° 12' 25.5''	2565 m
	Tracce di sentiero - Punto 1	N 45° 15' 35.5''	E 7° 12' 23.5''	2609 m
	Tracce di sentiero - Punto 2	N 45° 15' 34.1''	E 7° 12' 25.6''	2610 m
	Tracce di sentiero - Punto 3	N 45° 15' 33.1''	E 7° 12' 21.7''	2602 m
	Tracce di sentiero - Punto 4	N 45° 15' 32.2''	E 7° 12' 21.3''	2587 m
	Tracce di sentiero - Punto 5	N 45° 15' 33.7''	E 7° 12' 23.8''	2587 m
	Tracce di sentiero - Punto 6	N 45° 15' 33.5''	E 7° 12' 23.1''	2592 m
	Tracce di sentiero - Punto 7	N 45° 15' 33.8''	E 7° 12' 23.1''	2591 m
Punto su mappa	Nome	Latitudine	Longitudine	Altitudine (s.l.m.)
	Tracce di sentiero - Punto 8	N 45° 15' 34.2''	E 7° 12' 23.2''	2590 m

Figura 3. Aerofotogrammetria del vallone del Servin e posizionamento GPS delle strutture archeologiche rilevate.

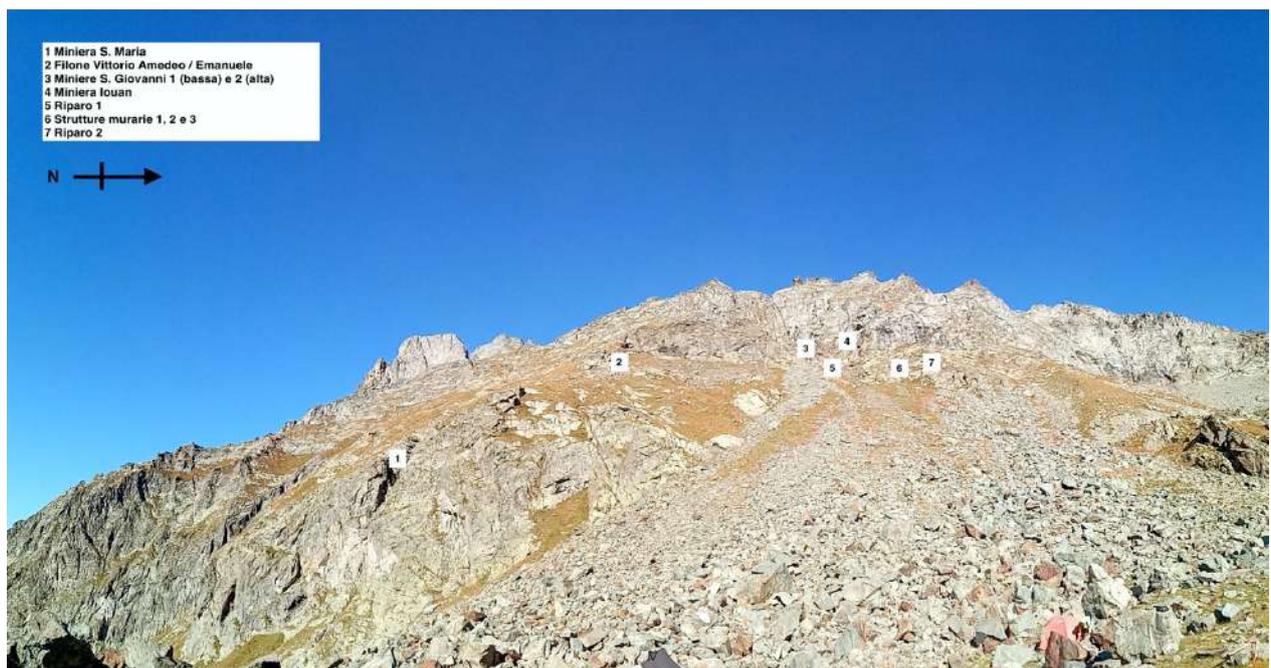
Figura 4. Posizione delle principali evidenze archeologiche individuate sul versante ovest del vallone del Servin.

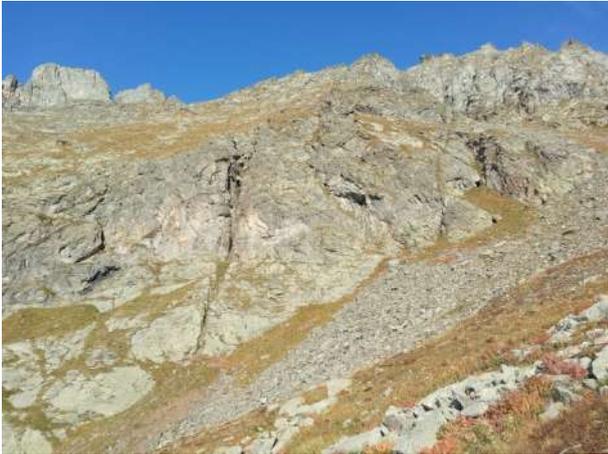
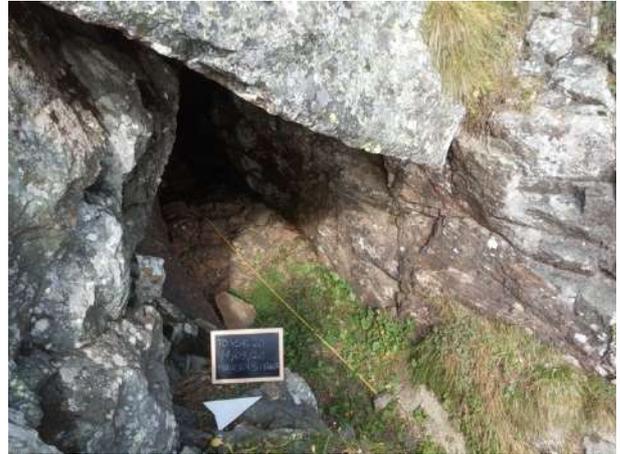
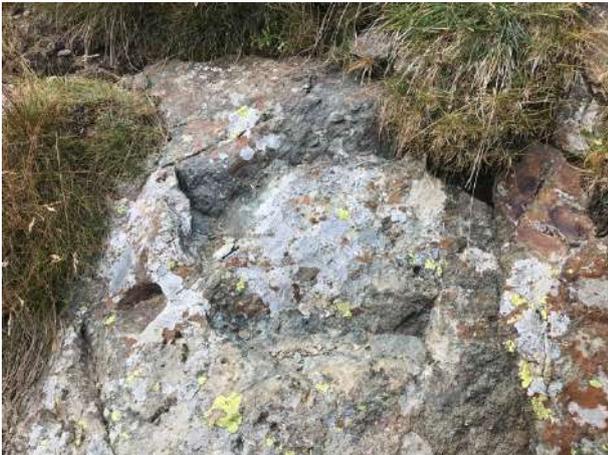
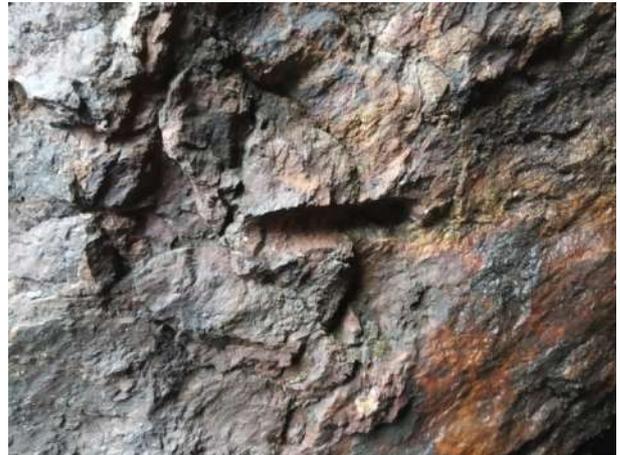
Ingresso miniera Santa Maria

L'ingresso della miniera si trova quasi alla sommità di una spaccatura nella roccia del versante ovest del vallone del Servin, in cui è affiora il filone omonimo. L'accesso avviene per scoscesa parete (effettuato tramite calata con corda), sulla quale sono individuati dei gradini scolpiti nella roccia per facilitare l'accesso. Sulle pareti dell'ingresso sono presenti cicatrici di fori, che indicano l'utilizzo di cariche esplosive per spaccare la

Figura 5. Il filone Santa Maria sul versante ovest.

Figura 6. Ingresso della miniera Santa Maria

Figura 7. Gradini di accesso scolpiti nella pietra.

Figura 8. Cicatrice di foro da mina.

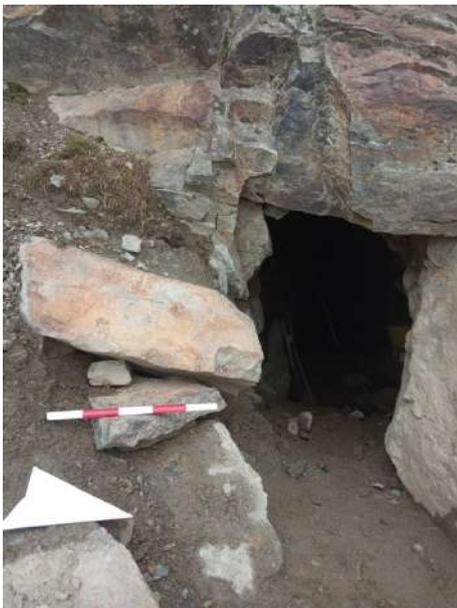
Gli ingressi delle due miniere si trovano nella porzione centrale del versante ovest del vallone del Servin, all'intento di un grande canale detritico e distanti circa 30 m l'uno dall'altro con una differenza dei circa 15 m di quota.

L'ingresso San Giovanni 1 è ben strutturato, in posizione comoda e agevole, mentre l'accesso alla miniera San Giovanni 2 è più impervio e difficoltoso.

Figura 9. Ingresso miniera San Giovanni 1 (bassa).

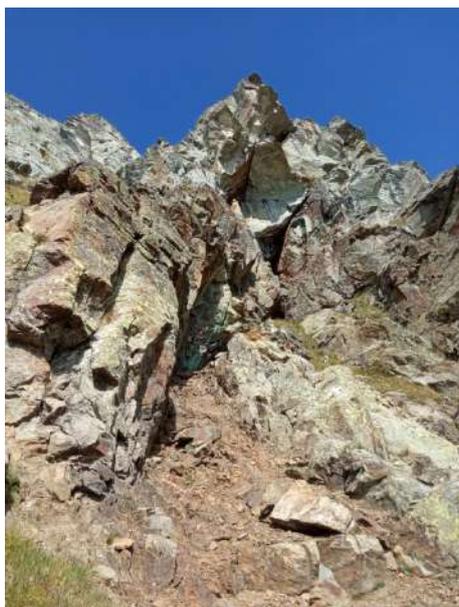
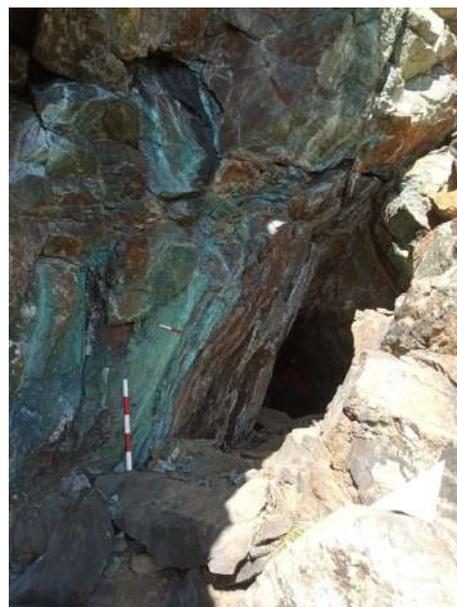
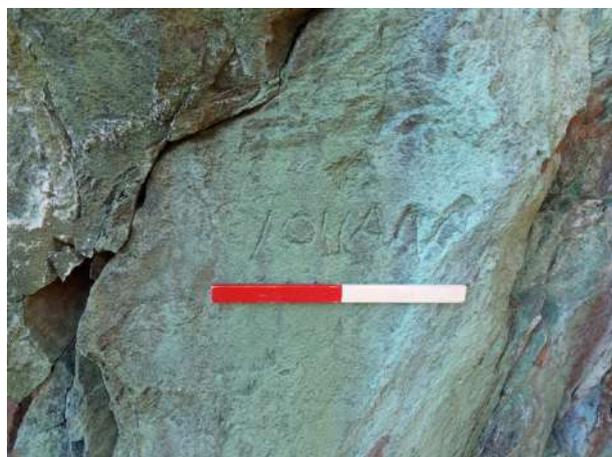
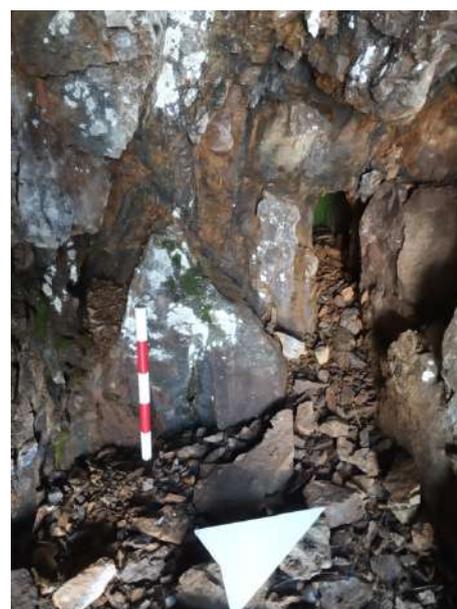
Ingresso miniera Iouan

La miniera Iouan, così chiamata per la scritta incisa sulla parete rocciosa sinistra del suo ingresso, si trova incastrata all'interno di una scoscesa parete a nord del canale detritico in cui si trovano le miniere San Giovanni 1 e 2.

La scritta incisa ha dimensioni di 20x5 cm, presenta un tratto irregolare ed è in buono stato di conservazione.

Sopra l'ingresso della miniera, in direzione nord-ovest, all'interno di una spaccatura nella roccia è individuato un sondaggio esplorativo / estrattivo (denominato sondaggio A nei pressi della miniera Iouan) effettuato dai minatori, che presenta tracce di lavorazione sulle pareti.

Figura 10. Panoramica della parete in si trova la miniera Iouan.

Figura 11. Ingresso della miniera Iouan e scritta incisa omonima.

Figura 12. Dettaglio della scritta incisa "iouan".

Figura 13. Dettaglio della parete nord-ovest del sondaggio A nei pressi della miniera Iouan.

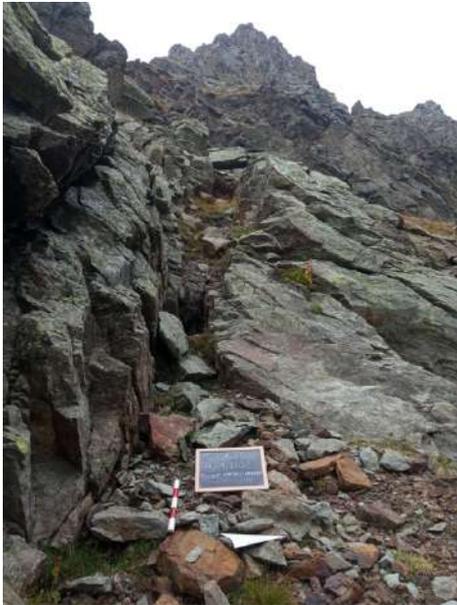
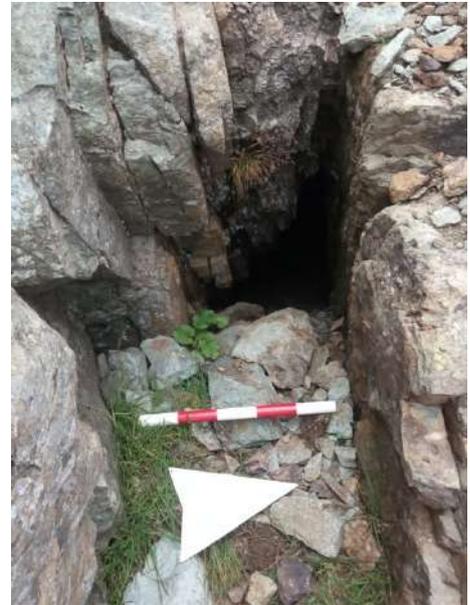
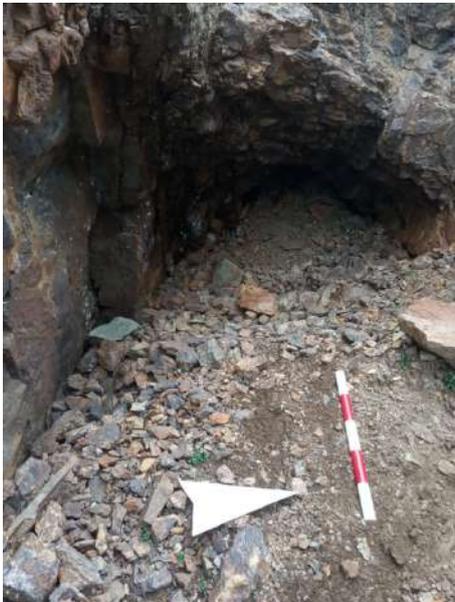
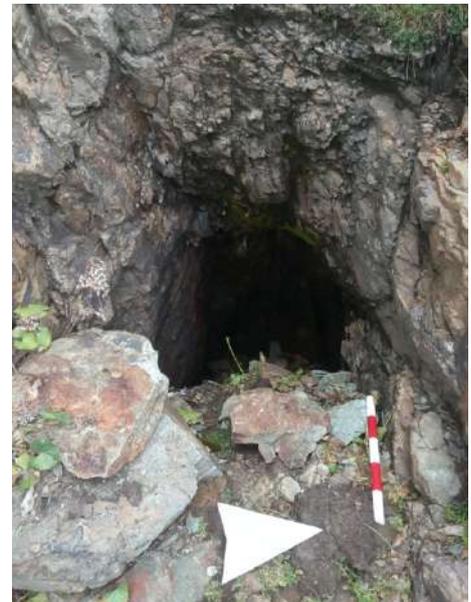
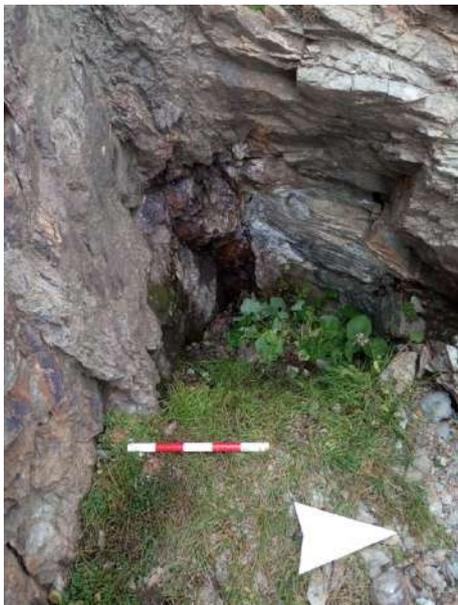
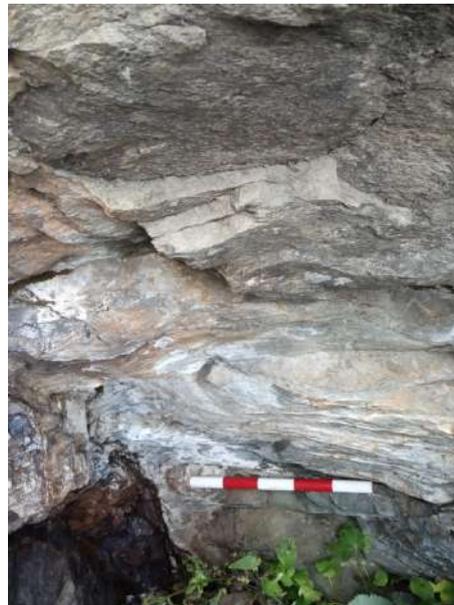
Filone Vittorio Amedeo / Emanuele e relativi sondaggi A, B, C, D

Affioramento in superficie di un filone mineralogico, che si sviluppa per circa 40 m lungo il versante ovest del vallone. Sono stati individuati al suo interno quattro sondaggi esplorativi / estrattivi eseguiti dai minatori. Nel sondaggio D sono visibili le cicatrici di fori da mina.

Figura 14. Panoramica del filone Vittorio Amedeo / Emanuele.

Figura 15. Sondaggio A del filone Vittorio Amedeo / Emanuele.

Figura 16. Sondaggio B del filone Vittorio Amedeo / Emanuele.

Figura 17. Sondaggio C del filone Vittorio Amedeo / Emanuele.

Figura 18. Sondaggio D del filone Vittorio Amedeo / Emanuele.

Figura 19. Cicatrici di fori da mina nel sondaggio D del filone Vittorio Amedeo / Emanuele.

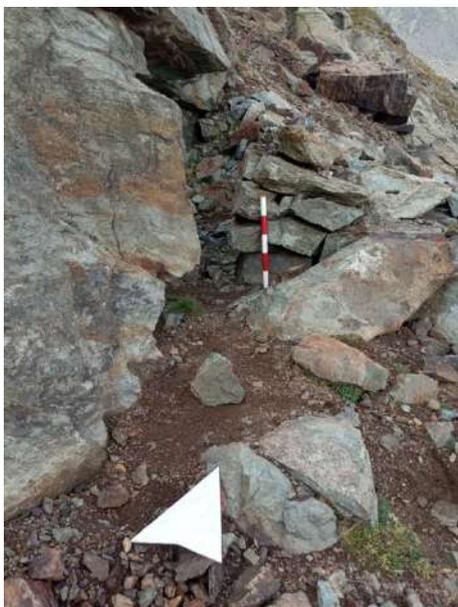
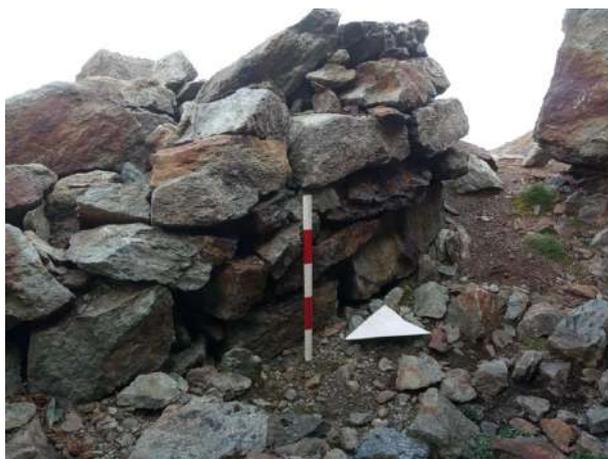
Nicchia ricavata tra la parete rocciosa a ovest e un muretto a secco eretto sul lato est. Si trova alla base del canale detritico in cui sono posizionati gli accessi alle miniere San Giovanni 1 e 2. Il muretto è costituito da 5 corsi di pietre non lavorate di dimensioni decimetriche (20x25x60 cm max.), è lungo 2,2 m, largo 0,5/0,6 m e alto 0,8 m, dista dalla parete rocciosa opposta circa 1,3 m.

Figura 20. Lato di accesso al Riparo 1.

Figura 21. Interno del muretto a secco che delimita il Riparo 1 sul lato est.

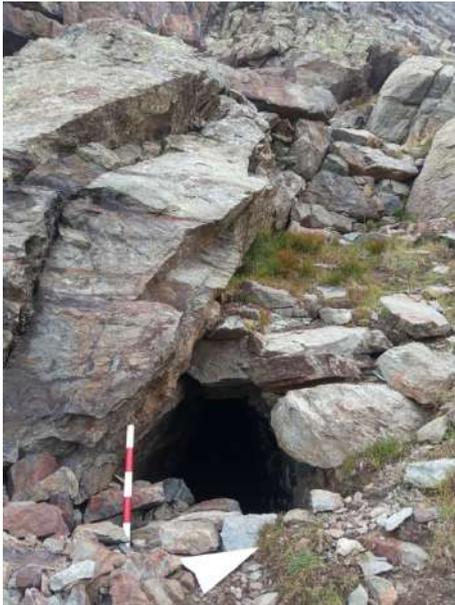
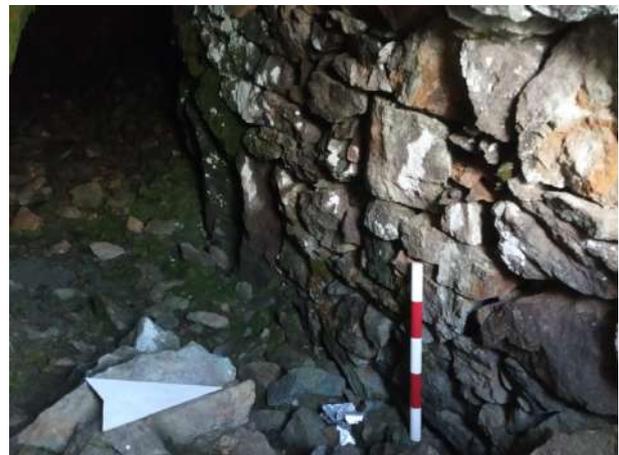
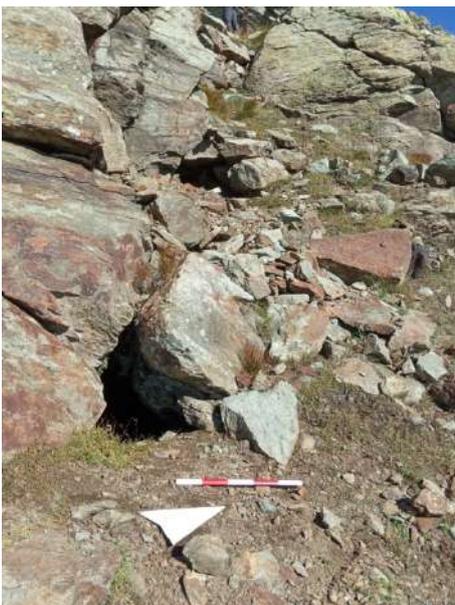
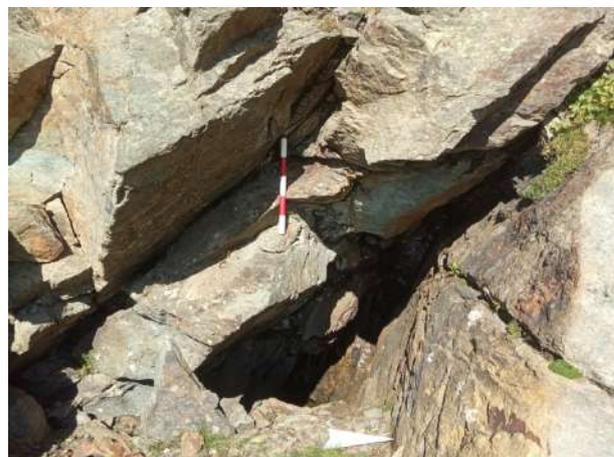
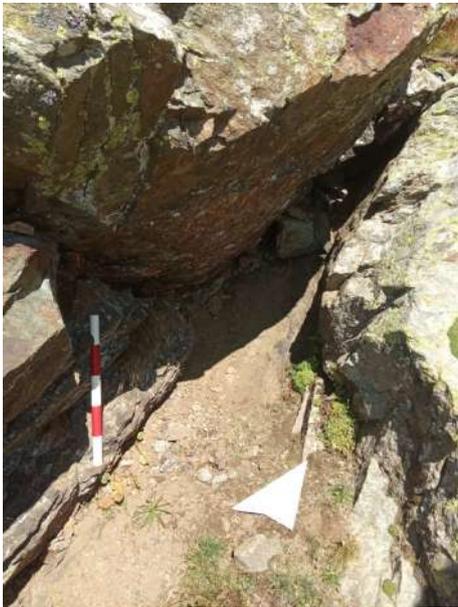
Riparo 2 e relativi sondaggi A, B, C

Piccolo ambiente ricavato scavando nel terreno al di sotto di un grande masso e costruendo un muro di contenimento sul lato opposto. Si trova a nord del Riparo 1 e vicino alle strutture murarie 1, 2, 3.

L'ingresso di presenta come un buco nel terreno di 0,7 m di diametro, delimitato sul lato sinistro da un grande masso, che ha funzione anche di parete interna, e sul lato destro da tre pietre con funzione di volta.

L'interno ha le seguenti dimensioni: 2,2 m di lunghezza, 1,2 m di larghezza e 1,3 m di altezza. Nelle vicinanze del riparo sono stati individuati tre sondaggi esplorativi / estrattivi (A, B e C).

Figura 22. Ingresso del Riparo 2.

Figura 23. Interno del Riparo 2, in cui è visibile il muro di contenimento sul lato nord.

Figura 24. Sondaggio A a sud-est del Riparo 2.

Figura 25. Sondaggio B a nord del Riparo 2.

Figura 26. Sondaggio C a nord del Riparo 2.

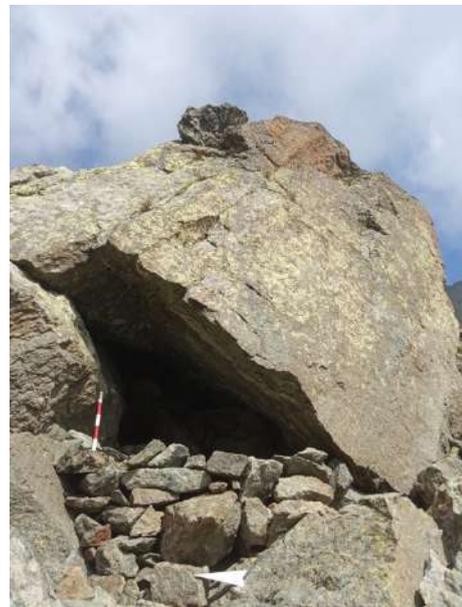
Figura 27. Riparo 3 sotto roccia.

Riparo sotto grande masso delimitato da muretto a secco. Si trova nella pietraia alla base dei versanti del vallone, vicino al campo base 2020. Il muretto, che delimita il lato ovest e terrazza il piano interno al riparo, è costituito da 5 corsi di pietre non lavorate (dimensioni massime 50x20x20 cm), è lungo 1,5 m, largo 0,4 m e alto 1 m circa.

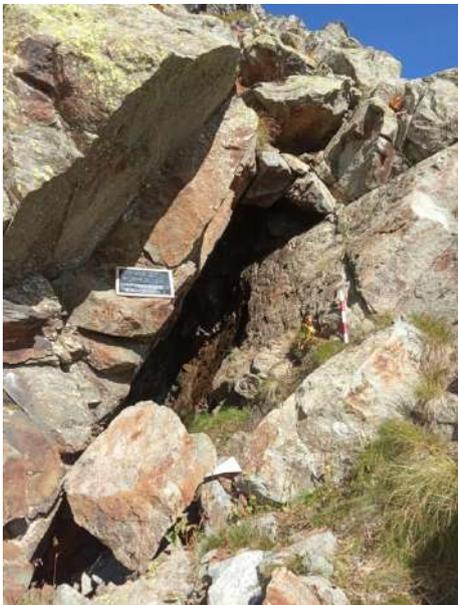
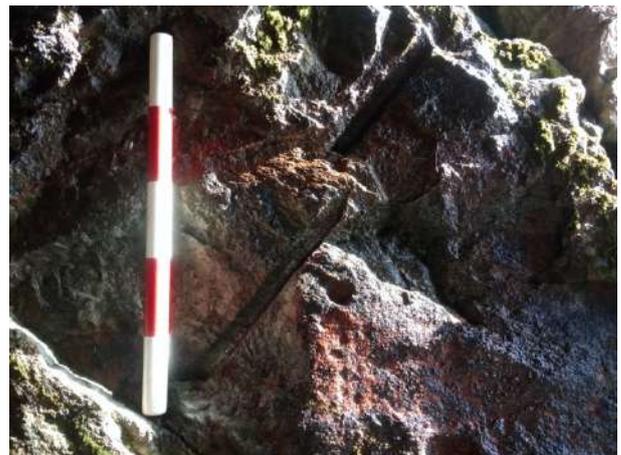
Sondaggio filone 2 a nord del Riparo 2

A nord del Riparo 2 è stato individuato un secondo filone di minerale che affiora in superficie. In una profonda fenditura nella roccia del versante è stato scavato un sondaggio esplorativo / estrattivo, sulla cui parete sono

Figura 28. Sondaggio esplorativo nel filone 2 a nord del Riparo 2.

Figura 29. Cicatrici di fori da mina nel sondaggio del filone 2 a nord del Riparo 2.

visibili due cicatrici di foro da mina.

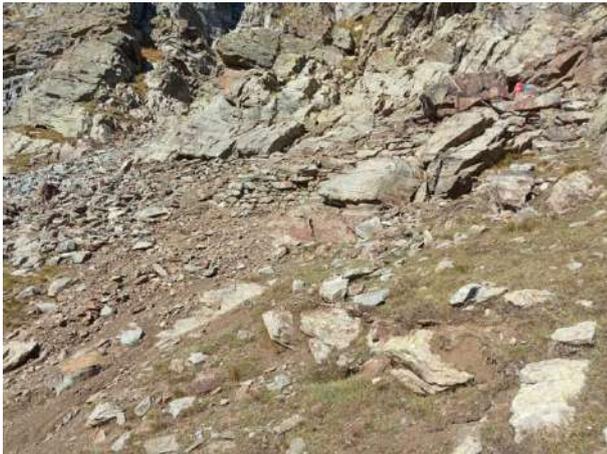
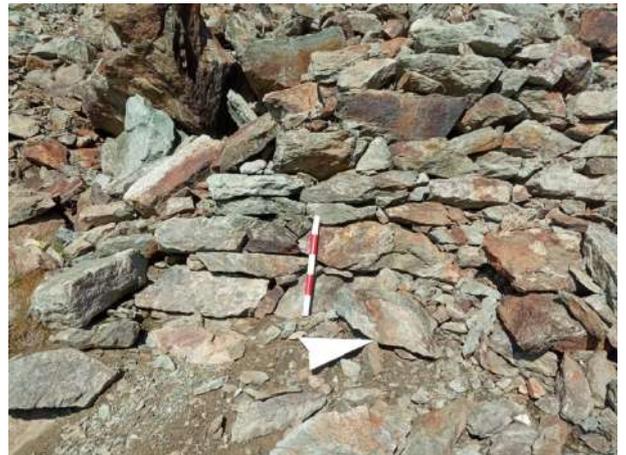
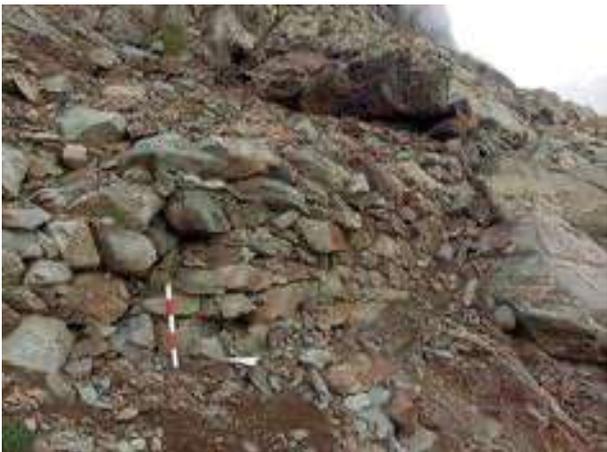
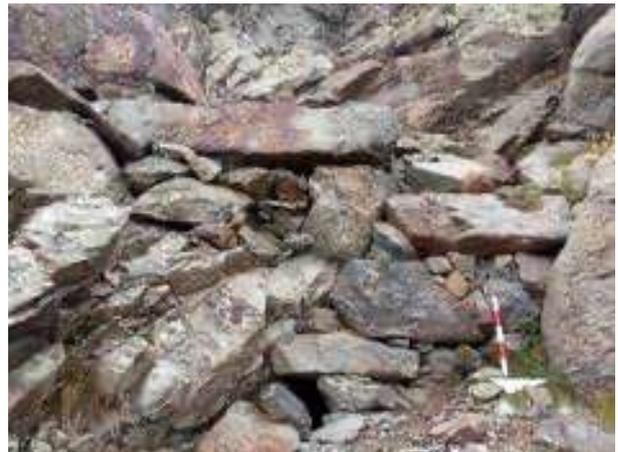
Strutture murarie 1, 2, 3

Unica struttura muraria (distinta in tre tronconi per il cattivo stato di conservazione che ha consentito l'individuazione in tre momenti separati) realizzata a secco per terrazzare e contenere il versante. Si trova a est del Riparo 1 e a ovest del Riparo 2, alla base della parete in cui si accede all'ingresso della miniera Iouan. È costituita da 4/7 corsi di pietre non lavorate di dimensioni decimetriche e metriche (fino a 1,2 m di lunghezza), appoggiate contro il versante. I tronconi 1 e 2 sono in continuità per una lunghezza complessiva di 14,2 m e un'altezza compresa tra 1 e 2,1 m. Il troncone 3 si trova a sud delle strutture precedenti ed è separato da 3/4 m di pietre senza soluzione di continuità, appartenenti al crollo del muro, che copre una porzione del troncone 3, e a successive scariche di pietre dalla parete rocciosa soprastante. È lungo 3,2 m e alto da 0,5 a 1,2 m. Complessivamente la struttura muraria doveva essere lunga circa 20 m.

Figura 30. Panoramica dell'area in cui sono stati individuati il Riparo 1, il Riparo 2 e la struttura muraria (da nord-est).

Figura 31. Porzione sud del muro (Struttura muraria 3).

Figura 32. Porzione centrale del muro (Struttura muraria 1).

Figura 33. Porzione nord del muro (Struttura muraria 2).

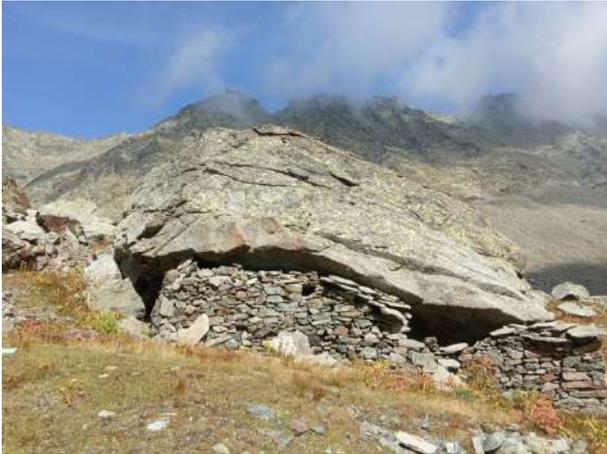
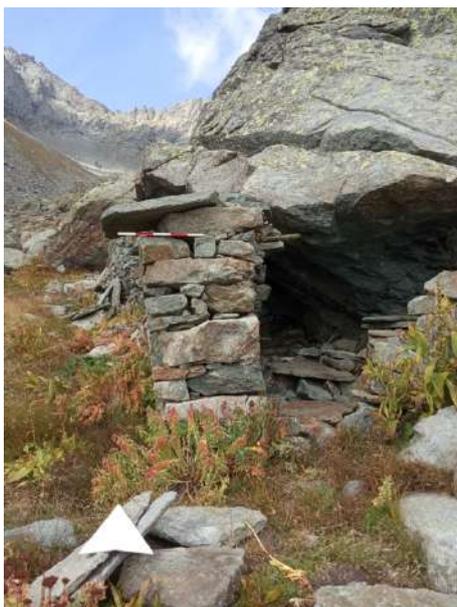
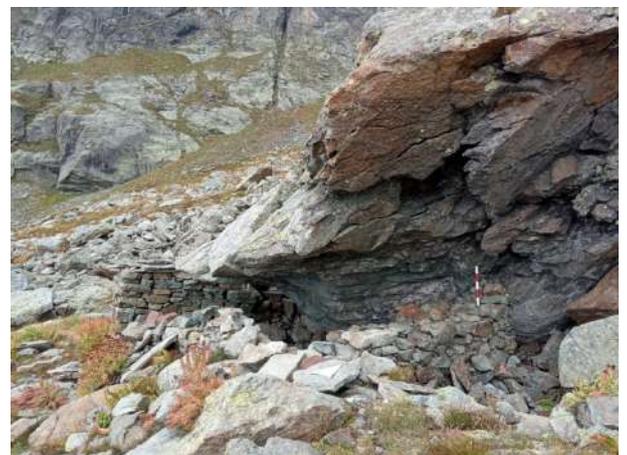
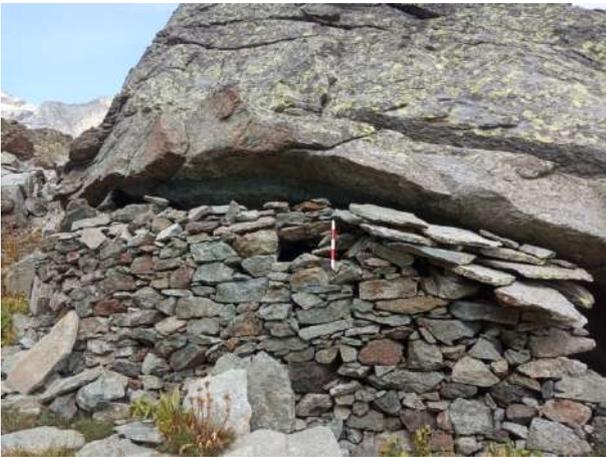
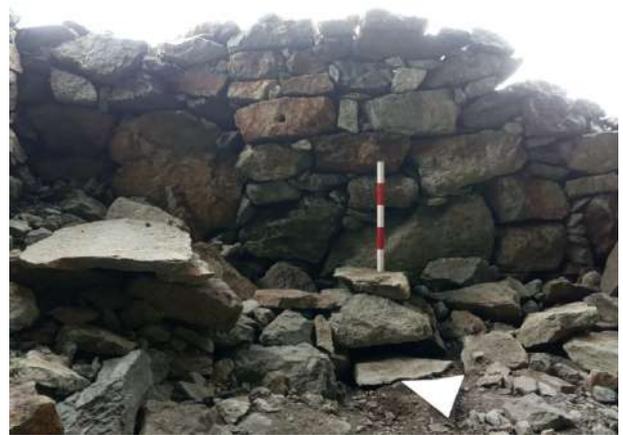
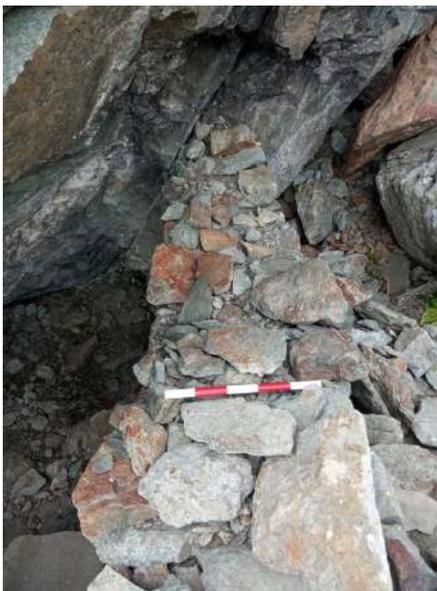
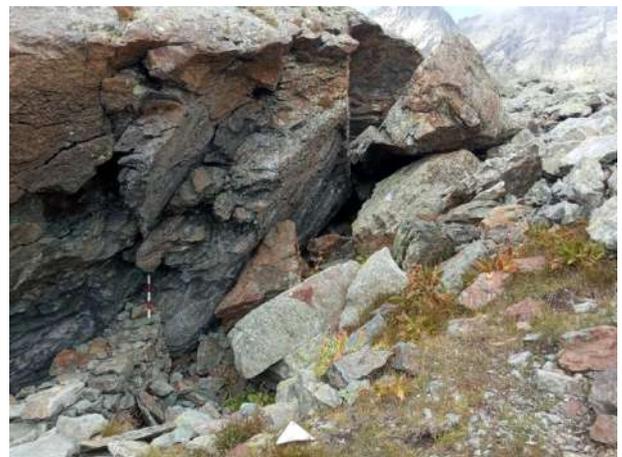
Figura 34. Lato ovest del corpo A della Casa dei minatori.

Il corpo A è quello di maggiori dimensioni ed è quello che sorge in posizione più meridionale dei due. È costituito da un grande masso erratico, al di sotto del quale il terreno è stato scavato per ricavare tre vani (A, B, C, da ovest verso est), chiusi da muri a secco sui lati ovest, sud e parte dei lati nord ed est. Il masso quindi costituisce il tetto e parte delle pareti nord ed est del riparo.

Figura 36. Ingresso del corpo A della casa dei minatori.

Figura 37. Lato sud-est del corpo A della casa dei minatori.

Il corpo A ha complessivamente (compreso il masso) circa le seguenti dimensioni: 13,5 m di lunghezza (nord-sud), 11,5 m di larghezza (est-ovest) e 6,2 m di altezza.

Il muro esterno a sinistra dell'ingresso, che delimita i lati ovest e nord ovest, è costituito da pietre non lavorate (dimensioni massime 50x30x20 cm) impilate a secco l'una sopra l'altra per una lunghezza di circa 11 m, una larghezza di circa 0,8 m ed un'altezza variabile tra 1,35 e 2,5 m. A circa un terzo della sua lunghezza verso nord è presente un'apertura con funzione di finestra. La porzione centrale del muro è fortemente danneggiata e all'esterno del corpo A è presente un crollo di pietre riconducibili sia alla parete, sia alla struttura di collegamento tra muro e roccia. Infatti, sono presenti numerose pietre piatte, a forma di lastra, che erano disposte in verticale sulla parte sommitale del muro ed appoggiate / incastrate in un incavo scolpito nel masso erratico, con la funzione di chiudere lo spazio tra i due elementi e di isolare l'interno del riparo dagli agenti atmosferici. Sul lato nord sono ancora visibili. Il muro a sud è lungo circa 8,5 m, largo 0,8 m e alto esternamente da 0,2 a 0,7 m, mentre raggiunge 1,4 m di altezza rispetto al piano interno. È costituito da pietre impilate a secco e appoggiate in parte contro terra verso sud. Alcune pietre sembrano avere una forma squadrata ottenuta

Figura 38. Muro ovest del corpo A della casa dei minatori. Dettaglio della finestra, del crollo e delle lastre spioventi.

Figura 39. Lato interno del muro sud del corpo A della Casa dei minatori. È visibile la pietra con il foro.

Figura 40. Muro tra il vano B e il vano C del corpo A della Casa dei minatori.

Figura 41. Il vano C del corpo A della Casa dei minatori.

da lavorazione, una presenta un foro circolare, visibile dall'interno del vano B.

Sul lato est il corpo A è delimitato da grandi massi, che chiudono il vano C. Questo vano sembra essere stato un ambiente aperto, a differenza del vano A e B. Il muro che separa il vano B e C è lungo circa 5,4 m, largo 1 m e alto 1,5 dal piano del vano B, 0,8 m dal piano del vano C.

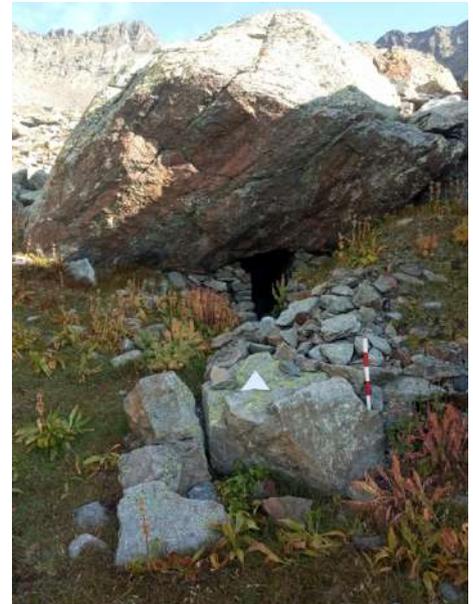
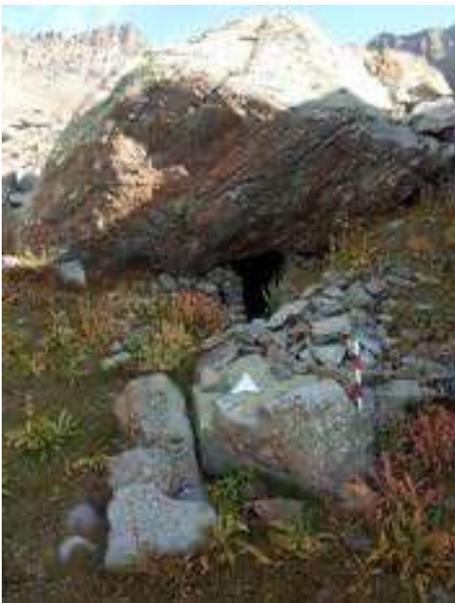
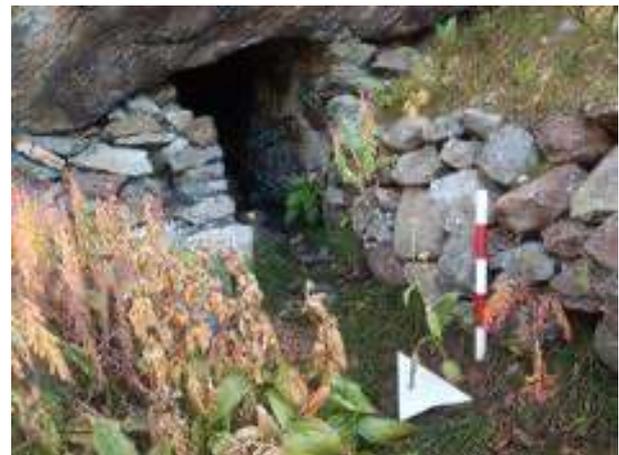
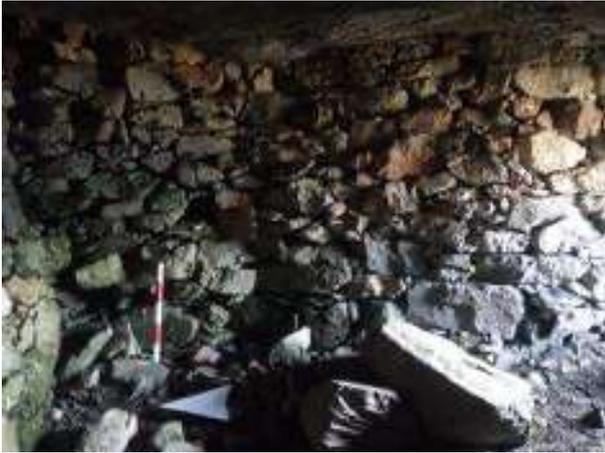
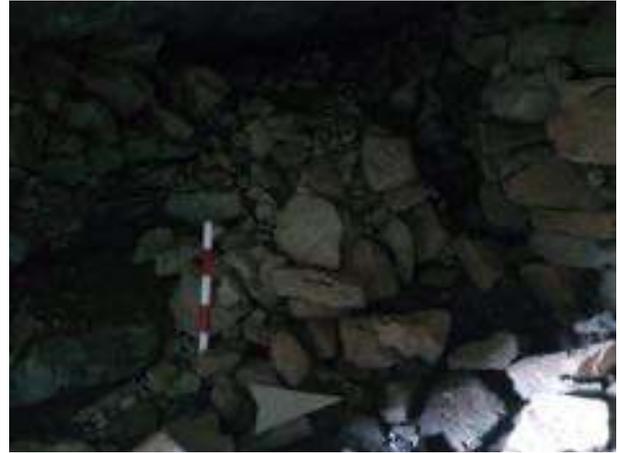
Figura 35. Lato sud del corpo B della Casa dei minatori.

Il corpo B della Casa dei minatori è costituito da un masso erratico, al di sotto del quale è stato scavato l'unico ambiente della struttura, e da due muretti esterni che delimitano l'accesso al vano interno. Complessivamente ha dimensioni di 9,2 m di lunghezza e 5,7 m di larghezza.

I muretti esterno hanno un andamento nord-sud e sono costituiti da 4/5 corsi di pietre a secco, appoggiate contro terra, per un'altezza di 0,8 m. Quello più a est ha una lunghezza di circa 5 m e nel suo tratto verso sud piega verso sud-ovest.

L'ambiente interno del corpo B ha circa dimensioni di 2,5x3 m, per un'altezza che varia tra 0,85 m e 1,65 m. È delimitato da quattro pareti in pietra, di cui una, quella ad ovest, parzialmente crollata.

Figura 56. Il corpo B della Casa dei minatori.

Figura 57. L'accesso all'ambiente interno del corpo B.

Figura 58. La parete est dell'ambiente interno del corpo B.

Figura 59. Il crollo della parete ovest dell'ambiente interno del corpo B.

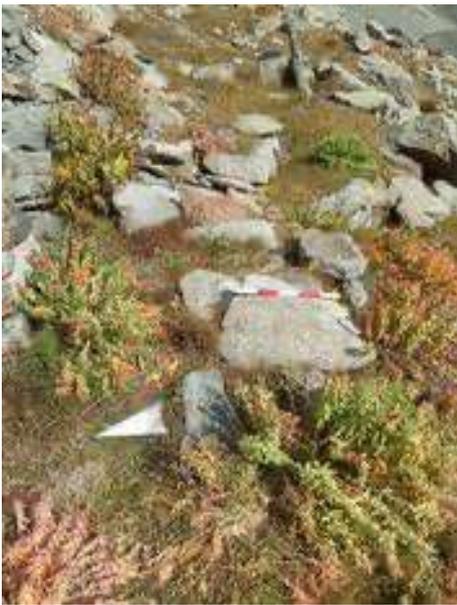
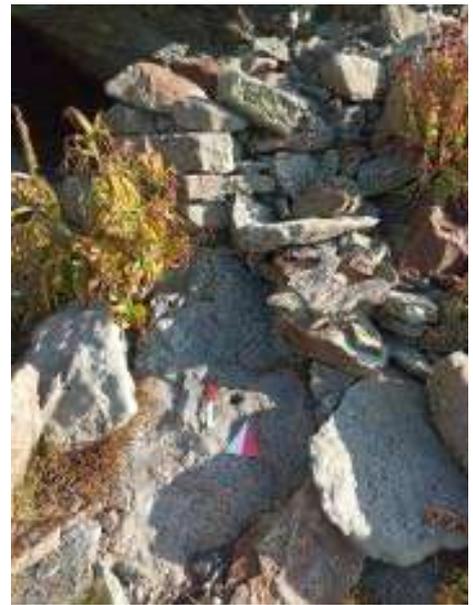
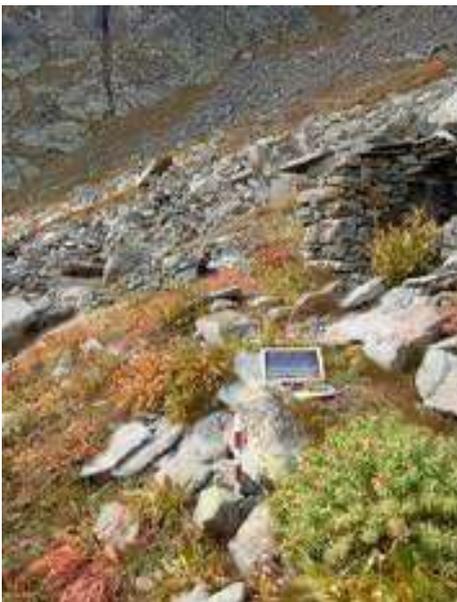
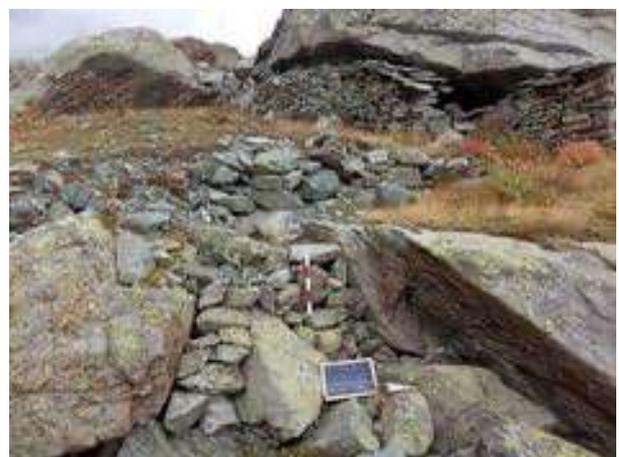
Esternamente, a sud ovest dell'ingresso è presente una struttura composta da cinque pietre, quattro delle quali ordinate su due file, che sembrano delimitare un piccolino canale di scolo / canaletta.

Ad ovest dell'ingresso è presente una grande pietra piatta, a livello del terreno, in cui è stato scavato un foro circolare di 4 cm di diametro e sopra la quale, ai lati, sono disposte delle pietre impilate solo parzialmente nella posizione originaria. Si segnala la presenza di tracce di malta e di tracce di lavorazione per un canale di scolo dell'acqua.

Figura 42. Canaletta?

Figura 43. Il foro e le pietre impilate a est dell'ingresso del corpo A della Casa dei minatori.

Figura 44. La struttura muraria di terrazzamento a sud-est del corpo A.

Figura 45. I terrazzamenti a sud-ovest del corpo A.

A sud e sud est dell'ingresso è presente una struttura muraria in pietra, alta circa 1 m, con funzione di terrazzare il piano di calpestio a sud del corpo A. Con la stessa funzione, ma di maggiori dimensioni, sono presenti altre due strutture murarie, a sud-ovest del corpo A. Quella più a nord è lunga circa 8 m e alta 0,8 m, quella più a sud è lunga circa 4 m e alta 1,7 m.

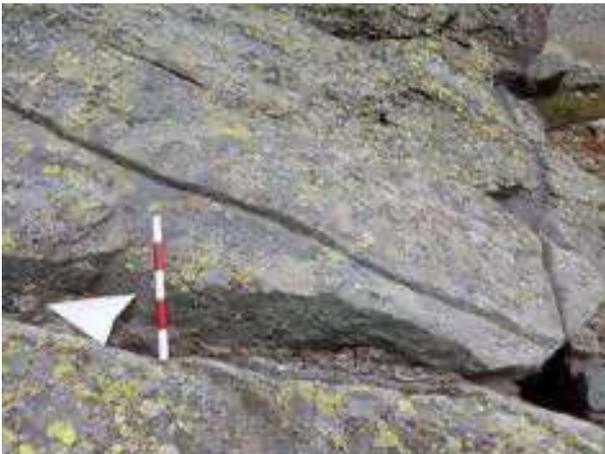
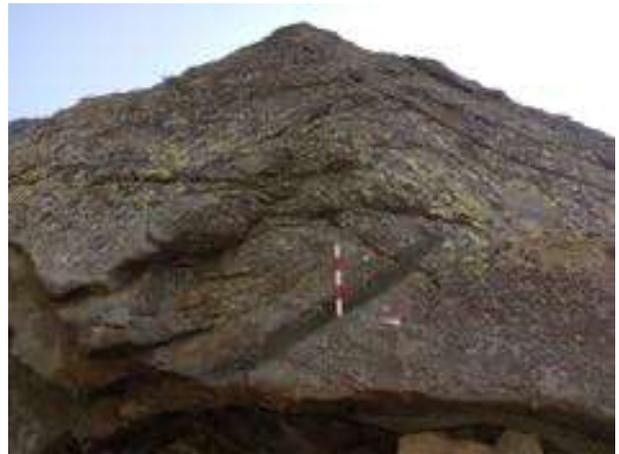
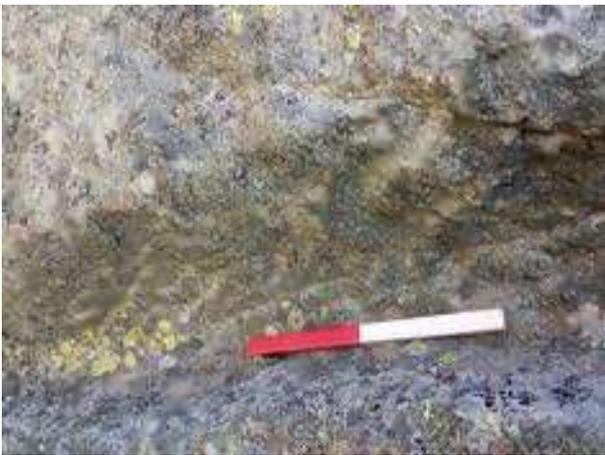
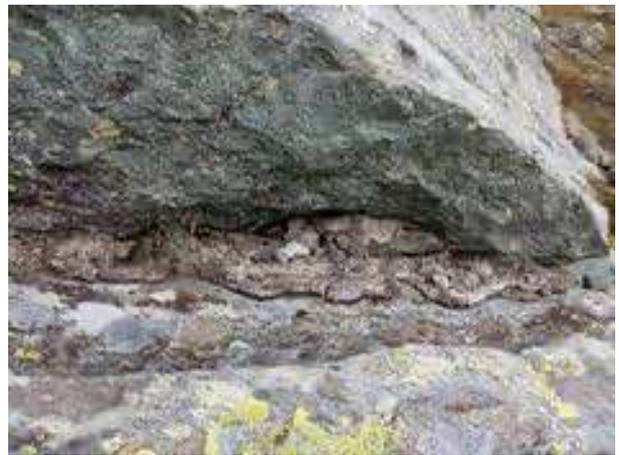
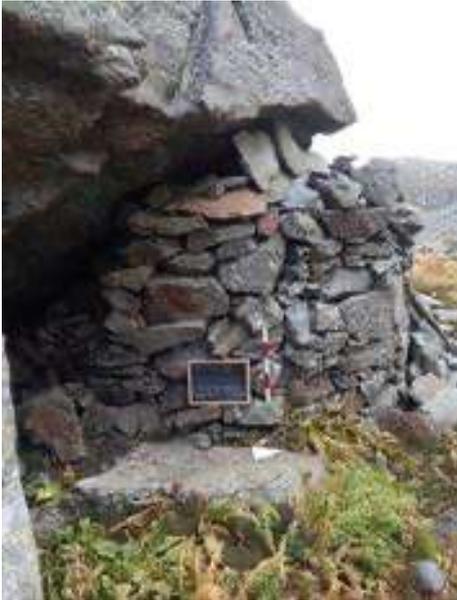
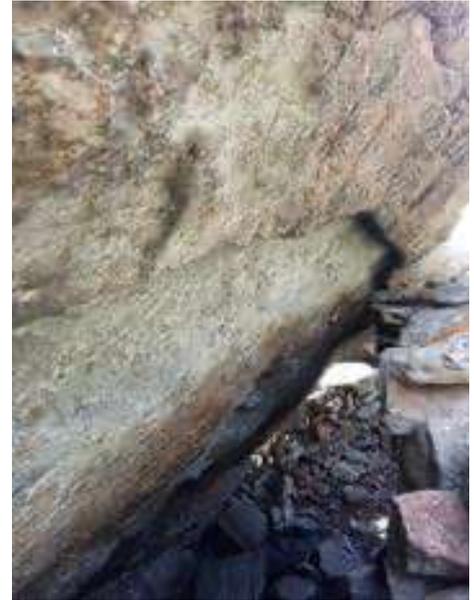
Il grande masso erratico che costituisce parte delle pareti e il tetto del riparo presenta delle tracce di lavorazione sulla sua superficie. Sono stati scolpiti cinque solchi, quattro in direzione nord-sud (uno dei quali nella porzione più a nord del masso), uno in direzione est ovest, con la funzione di canali di scolo e forse di raccolta dell'acqua piovana. I solchi sono larghi da 5 a 15 cm e profondi da 3 a 5 cm. Sono visibili i colpi di scalpello lasciati dalla lavorazione e in uno sono presenti resti di malta di colore grigio chiaro, poco tenace.

La seconda operazione di lavorazione eseguita sul masso è lo scavo dell'incavo per l'incastro delle lastre in pietra di chiusura tra muro e tetto.

Figura 46. Solchi di scolo dell'acqua piovana nella porzione sud della sommità del masso erratico del corpo A.

Figura 47. Solco di scolo dell'acqua piovana nella porzione nord della sommità del masso erratico del corpo A.

Figura 48. Tracce di colpi di scalpello all'interno di un solco per scolo dell'acqua.

Figura 49. Residuo di malta all'interno di un solco di scolo dell'acqua.

Figura 50. Parete nord del corpo A sulla cui sommità sono visibili ancora due lastre di chiusura in posizione originaria.

Figura 51. Solco o risega scavata nel masso erratico del corpo A per incastrare le lastre di chiusura della parete.

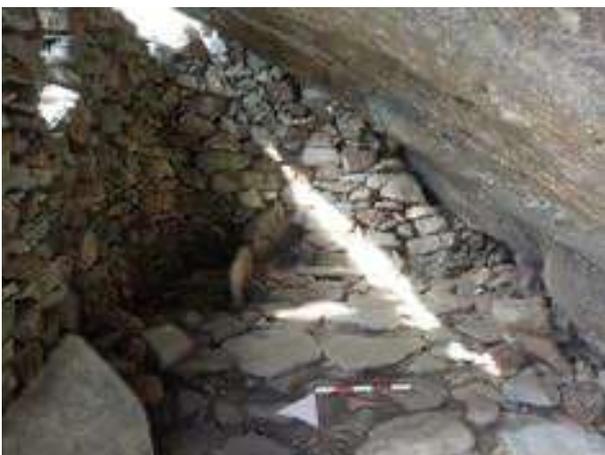
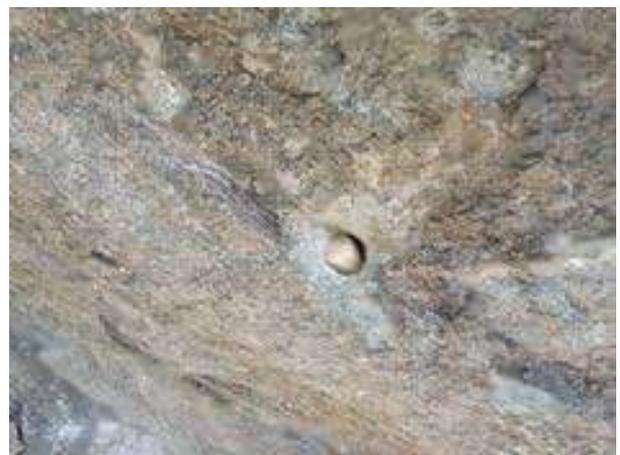
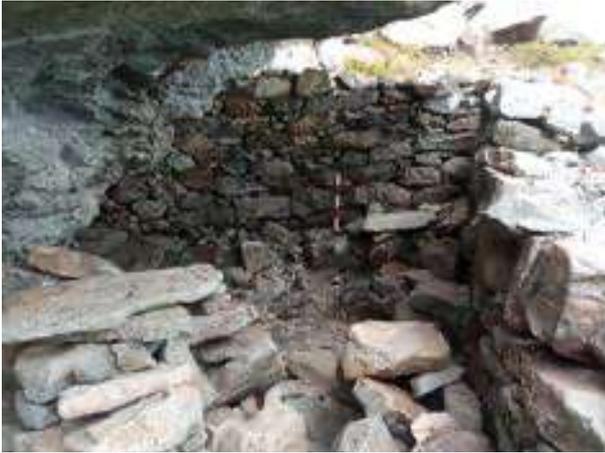
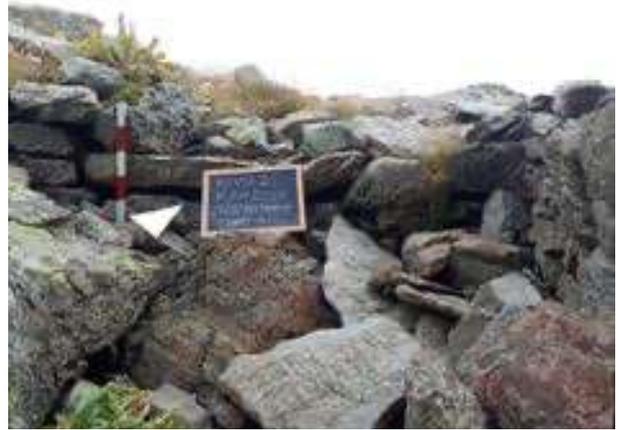
Il vano A è quello di maggiori dimensioni: 10 m di lunghezza, tra 2,2 e 4 m di larghezza, tra 1,45 e 2,7 m di altezza. Per terra sono disposte delle lastre in pietra che sembrano formare un pavimento. Nell'angolo nord ovest due lastre sono posizionate in verticale, delimitando con la parete esterna una nicchia. Sulla parete est si segnalano la presenza di due fori circolari scavati nella roccia, in uno dei quali è presente un moccolo di candela, e di una cicatrice di foro da mina.

Il vano B ha forma trapezoidale con i lati lunghi 1,7 m a nord, 5,4 m a est, 4,4 m a sud e 4,2 m a ovest, ed un'altezza massima di circa 1,8 m. Al suo interno sono presenti numerose pietre di crollo.

Il vano C, probabilmente un ambiente scoperto del corpo A, lungo 4,3 m e largo 3,3 m, è quello conservato peggio, poiché riempito quasi interamente da pietre di crollo.

Figura 52. Vano A della Casa dei minatori.

Figura 53. I due fori scavati nella parete rocciosa del vano A del corpo A. In uno è visibile un moccolo di candela.

Figura 54. Vano B del corpo A della Casa dei minatori.

Figura 55. Il crollo che riempie il vano C del corpo A della Casa dei minatori.

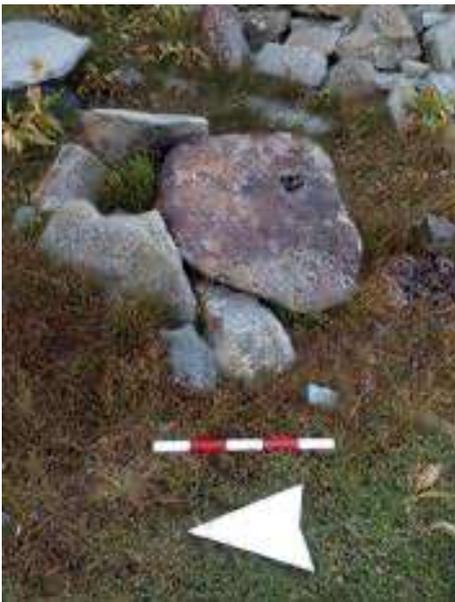
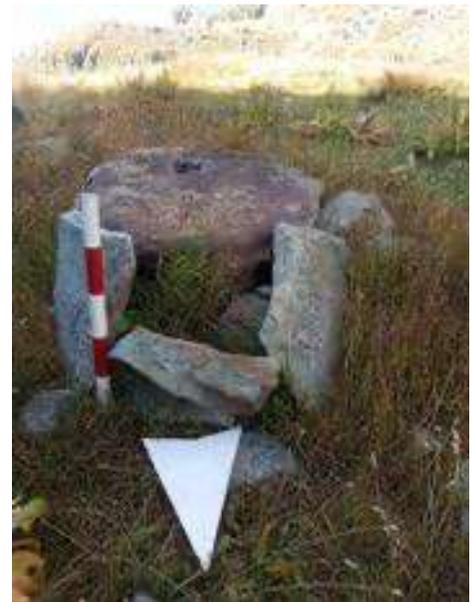
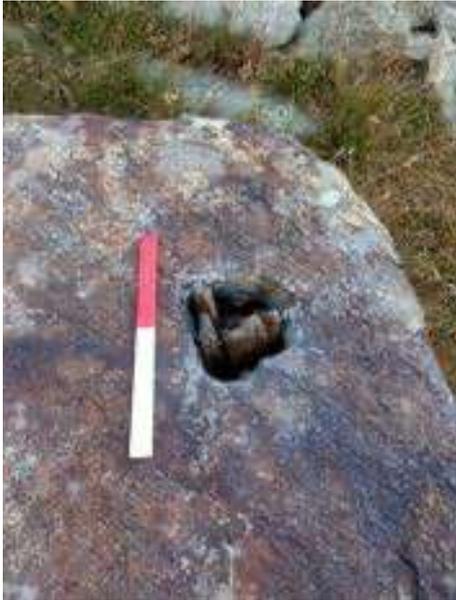
All'esterno dei due corpi della casa dei minatori è presente un focolare. La struttura è costituita da quattro pietre: una appoggiata di piatto al terreno, di circa 50x50x40 cm, che presenta un foro scavato sulla sua superficie che contiene un residuo di legno; tre, più sottili e di minori dimensioni, sono appoggiate tra loro e a quella pretendete in verticale.

Figura 60. Focolare esterno (da ovest).

Figura 61. Focolare esterno (da nord).

Figura 62. Dettaglio del foro e del residuo di legno nella pietra del focolare.
