Vallone del Servin - Usseglio (TO)

Tutela archeologica del territorio oggetto di indagine geologica nel progetto della Strategic Minerals Italia s.r.l.

Sorveglianza archeologica

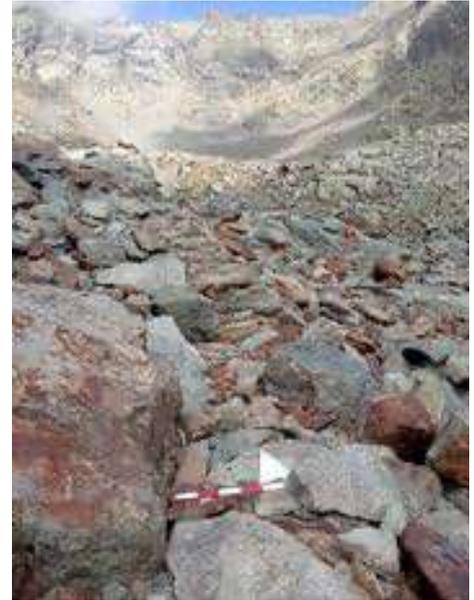
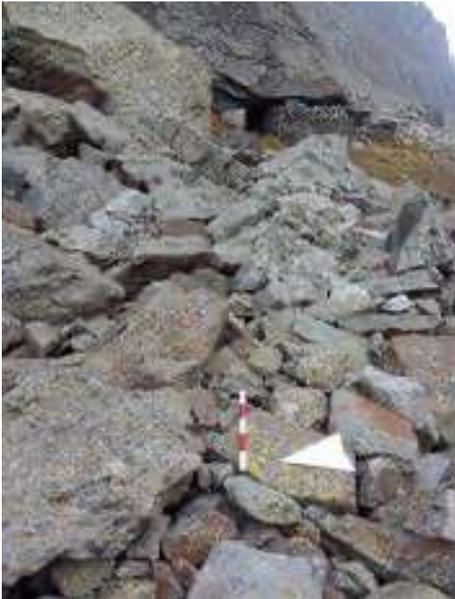
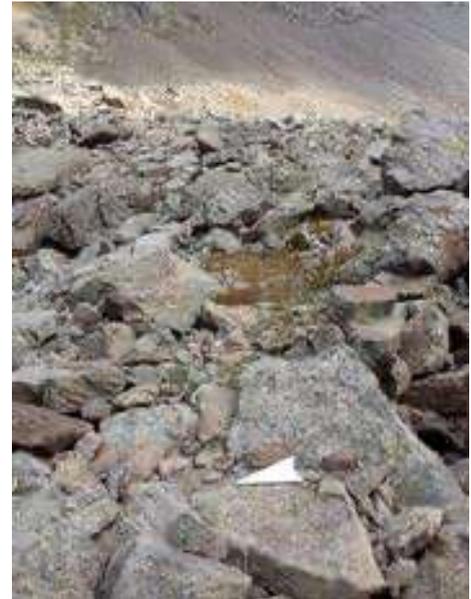
Tracce di sentieri

Figura 63. Traccia di sentiero in direzione nord-sud, attraverso la pietraia.

Durante le operazioni di rilievo sono state individuate varie tracce di sentieri più o meno visibili e ascrivibili a due vettori principali. Il primo corre in direzione nord-sud e conduce dalla Casa dei minatori fino alla zona del Campo base 2020 e del Riparo 3, per poi deviare verso il versante ovest. Il secondo corre in direzione est-ovest, come una diramazione del primo, che lambisce la zona a sud del Campo base 2020 e conduce verso il versante est.

Le evidenze maggiormente visibili sono nei tratti che attraversano le pietraie, in cui è possibile riconoscere operazioni di livellamento del piano.

Figura 65. Traccia di sentiero che conduce alla Casa dei minatori attraverso la pietraia.

Figura 66. Traccia di sentiero in direzione est-ovest.

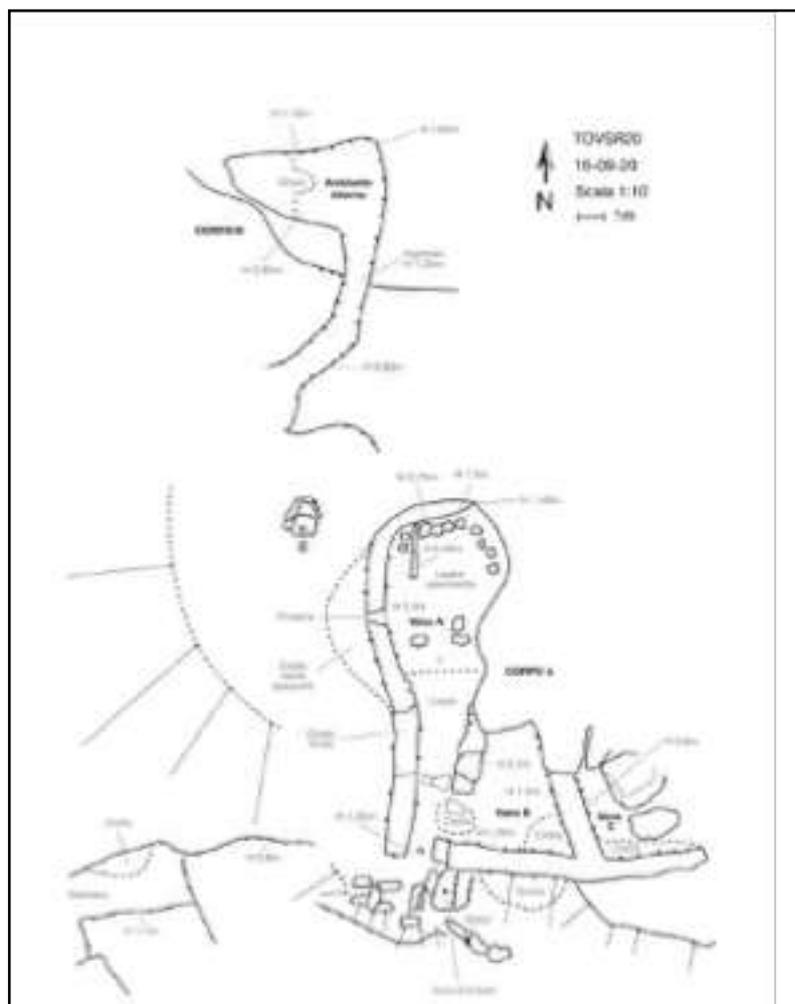
Figura 64. Rilievo preliminare della Casa dei minatori (di Giancarlo Geddo e Giorgio Piazzalunga).
