**TRATTA A.V. /A.C. TERZO VALICO DEI GIOVI
PROGETTO DEFINITIVO**

**VAR0008 – SPECIFICHE TECNICHE INTEROPERABILITÀ
GN00 – ZONA AREA SICURA POLCEVERA
Elaborati generali – Galleria a singolo binario
Relazione Tecnica Generale**

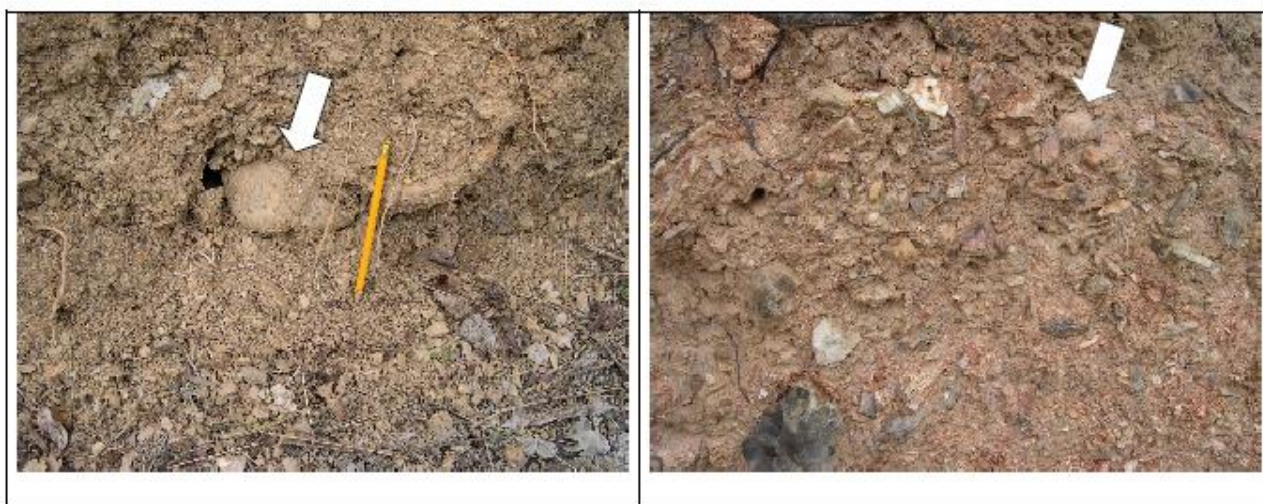
Fig. 4.4. Sinistra: clasti arrotondati di probabile origine fluviali presenti nei depositi colluviali. Destra: tipico aspetto della coltre colluviale. La freccia bianca indica clasti arrotondati

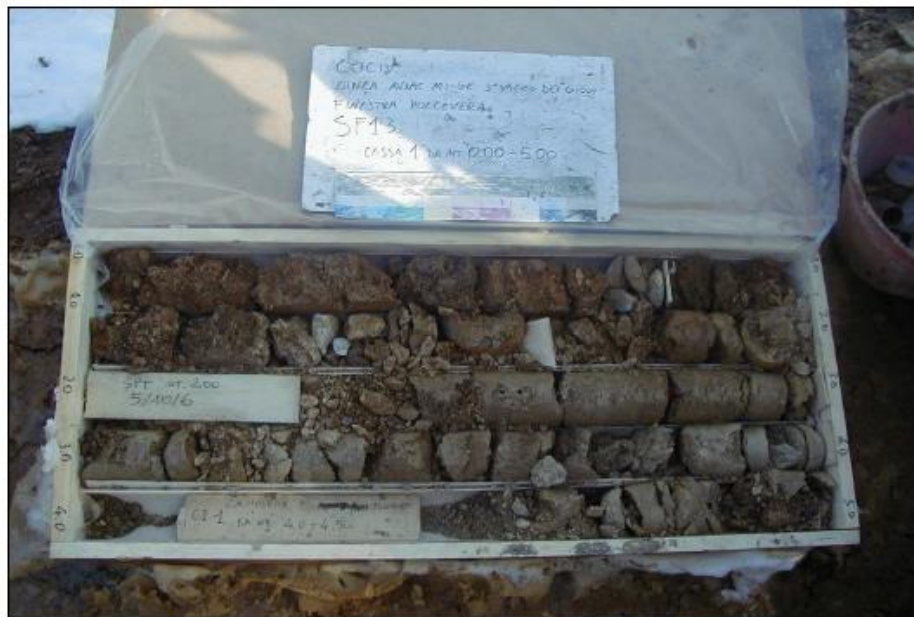
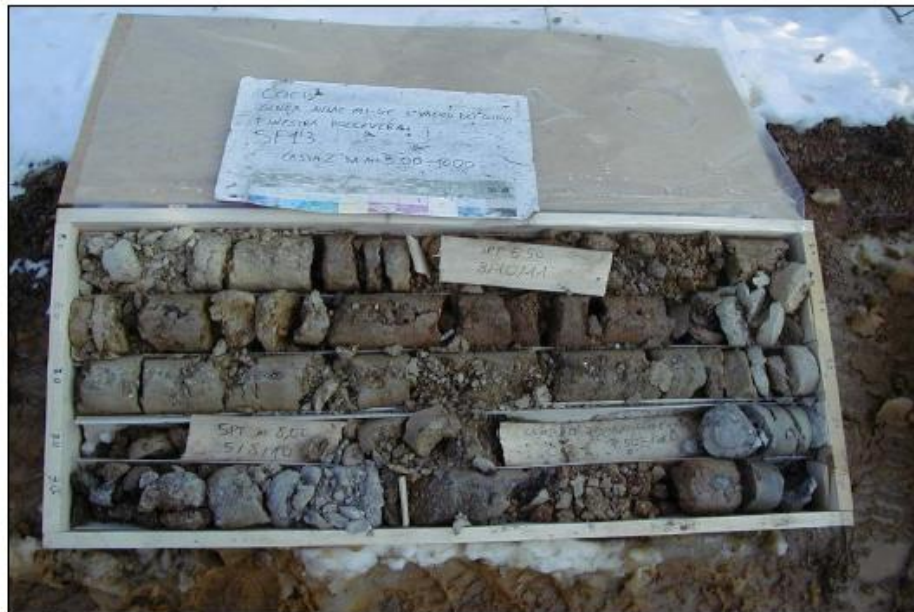
cassa 1 da mt. 0.00 a mt. 5.00

cassa 2 da mt. 5.00 a mt. 10.00

Figura 5-1. Cassette stratigrafiche SF13 – coltre e strati superficiali alterati

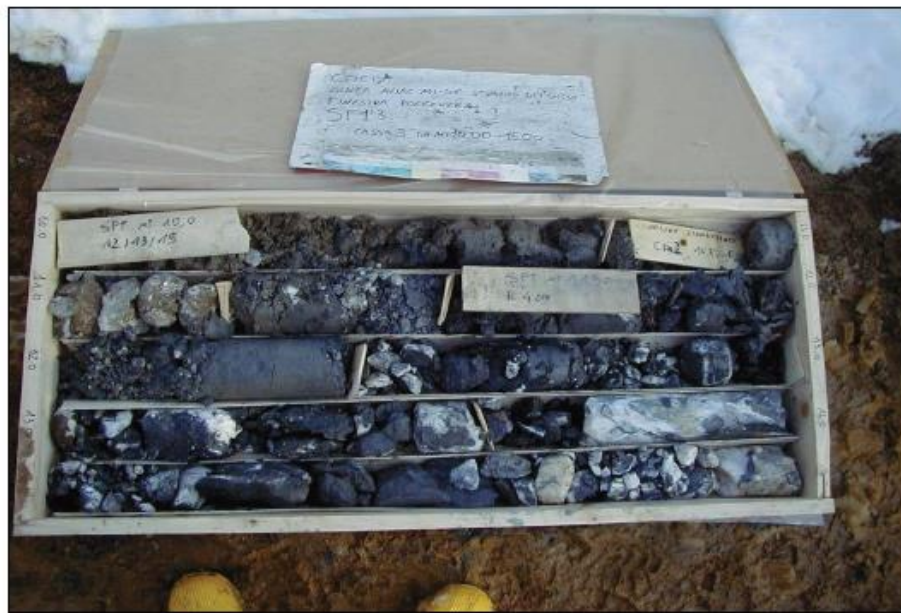
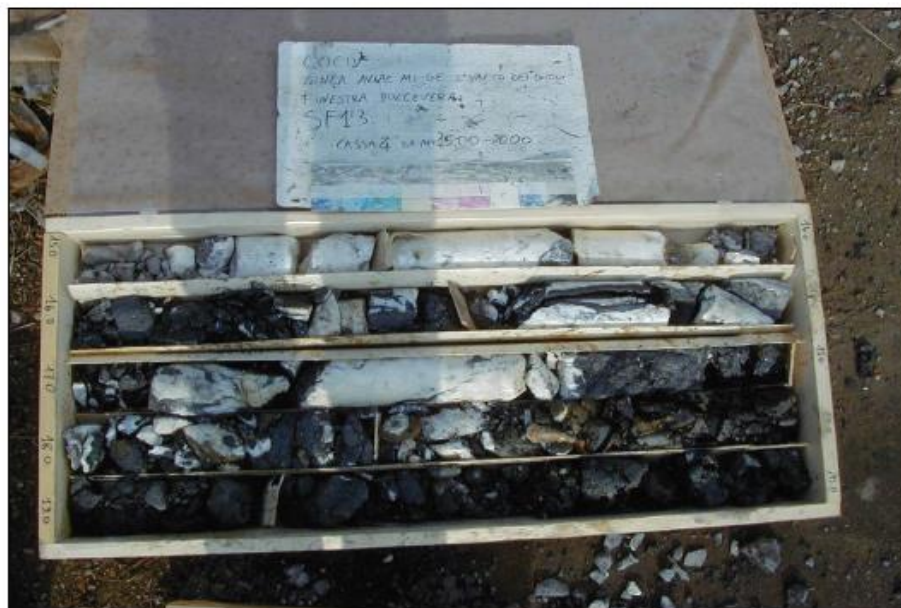
cassa 3 da mt. 10.00 a mt. 15.00

cassa 4 da mt. 15.00 a mt. 20.00

Figura 5-2. Cassette stratigrafiche SF13 – Alternanza di substrato roccioso e materiali terrigeni

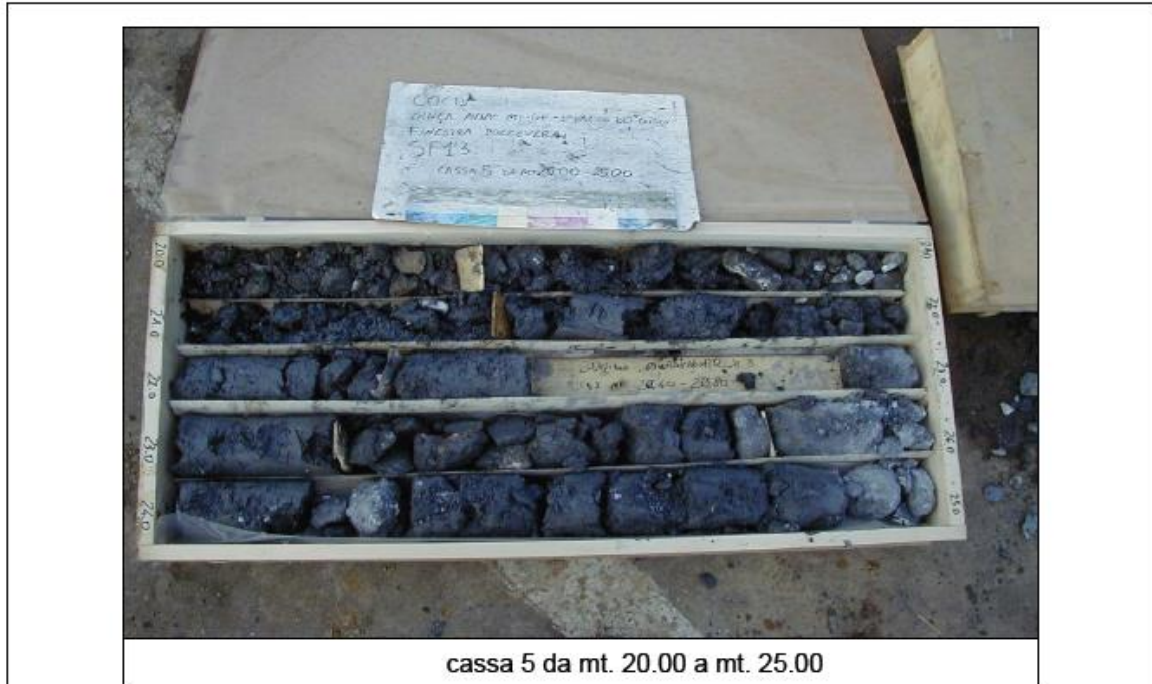
Figura 5-3. Cassette stratigrafiche SF13 – Alternanza di substrato roccioso e materiali terrigeni

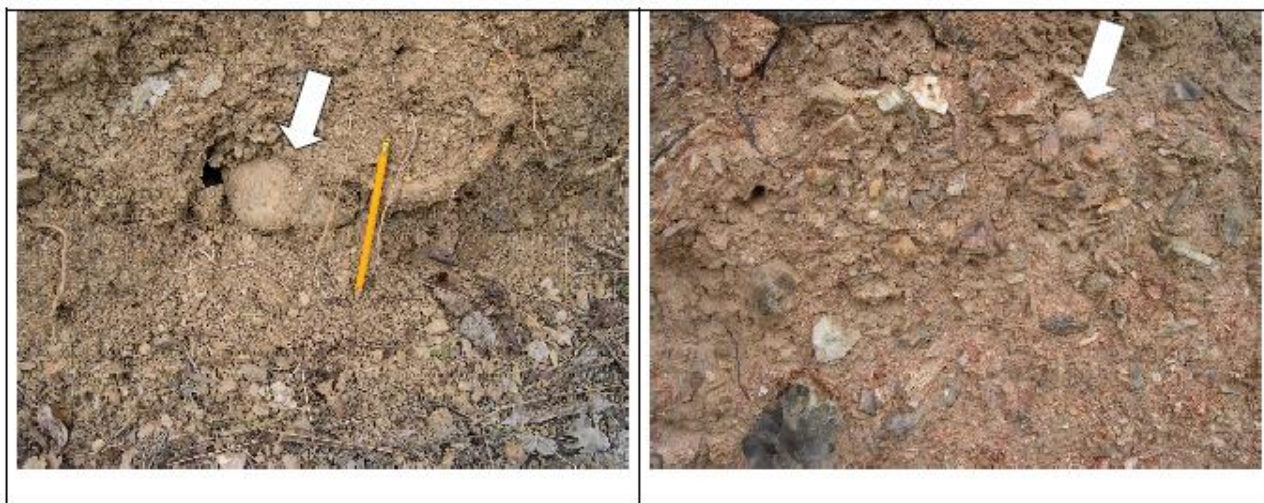
Figura 5-4. Sinistra: clasti arrotondati di probabile origine fluviali presenti nei depositi colluviali. Destra: tipico aspetto della coltre colluviale. La freccia bianca indica clasti arrotondati

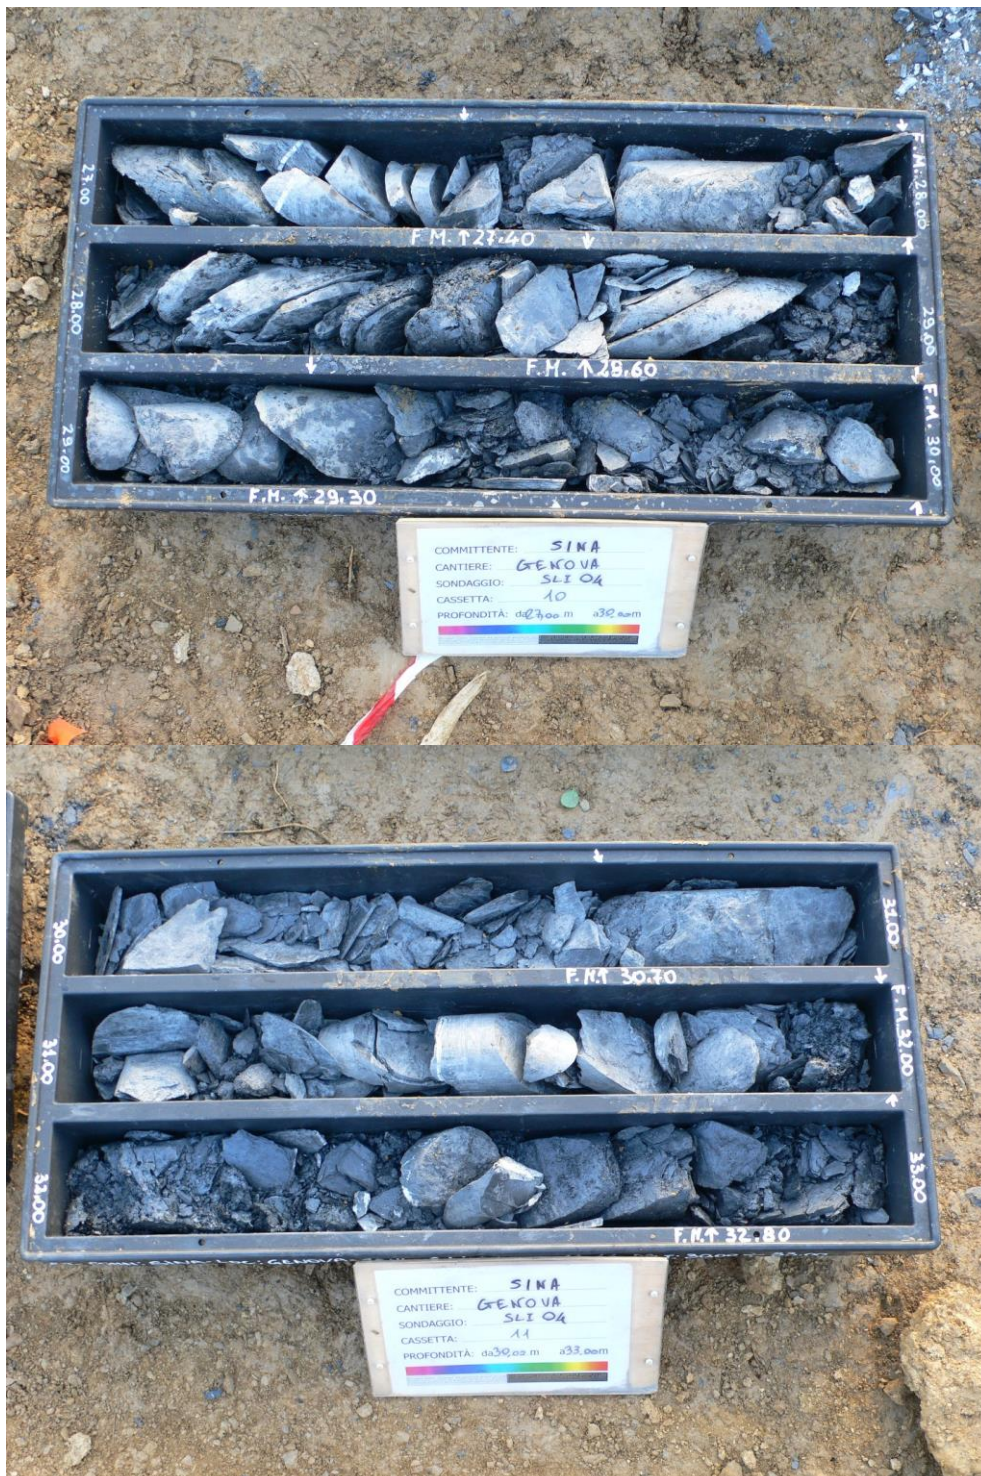
Figura 5-5. Cassette stratigrafiche SLI04 – Substrato molto alterato di ap

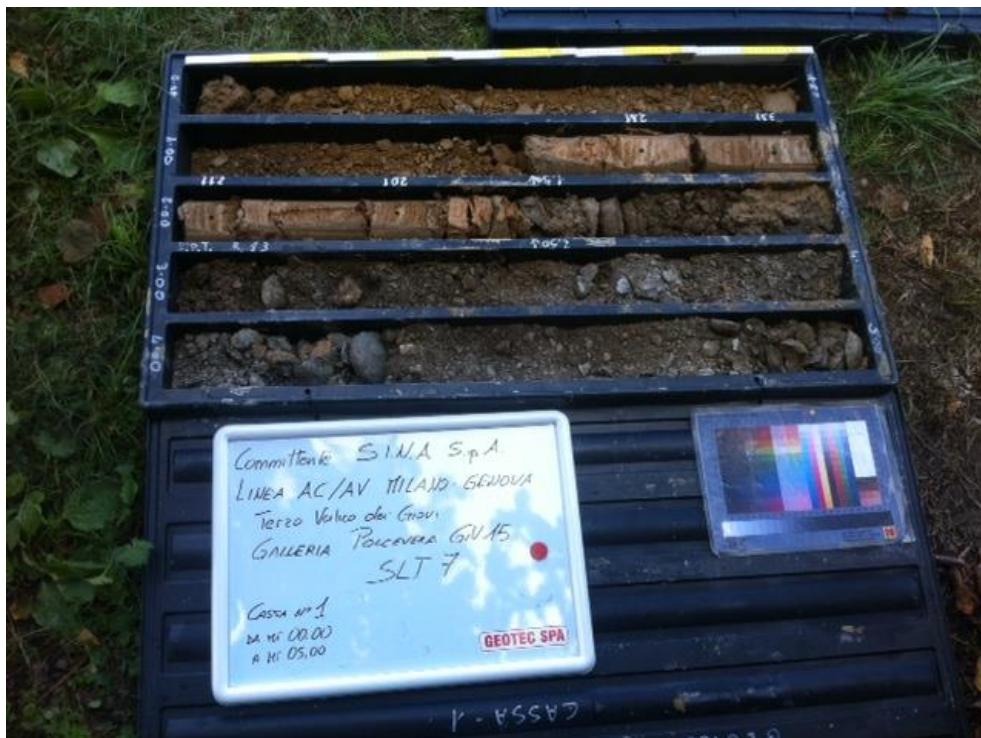
Figura 5-6. Cassette stratigrafiche SLI07 – Coltre

L'unico sondaggio ad oggi presente nella parte finale del tracciato (SLI07, cfr Figura 5-6, Figura 5-7, Figura 5-8, Figura 5-9), mostra spessori simili alla tratta iniziale degli strati superficiali terrigeni, ed inoltre una presenza anche a profondità dell'ordine dei 60-80m di strati alterati di argilliti filladiche fittamente foliate.

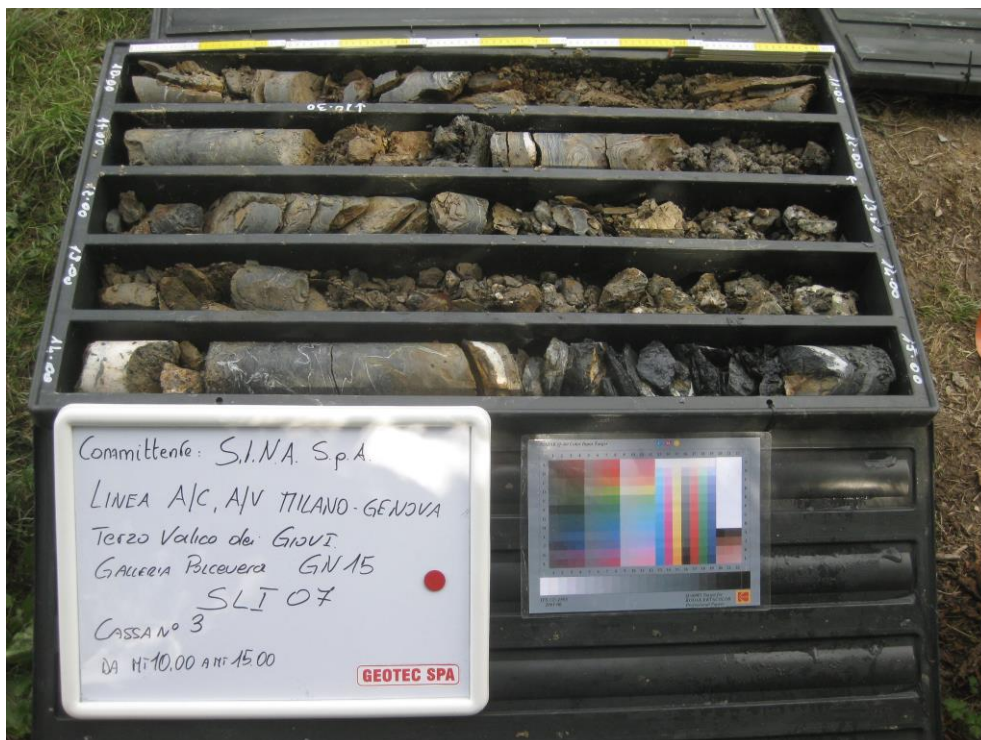
Figura 5-7. Cassette stratigrafiche SLI07 – Alternanze di argilliti destrutturate e materiali terrigeni

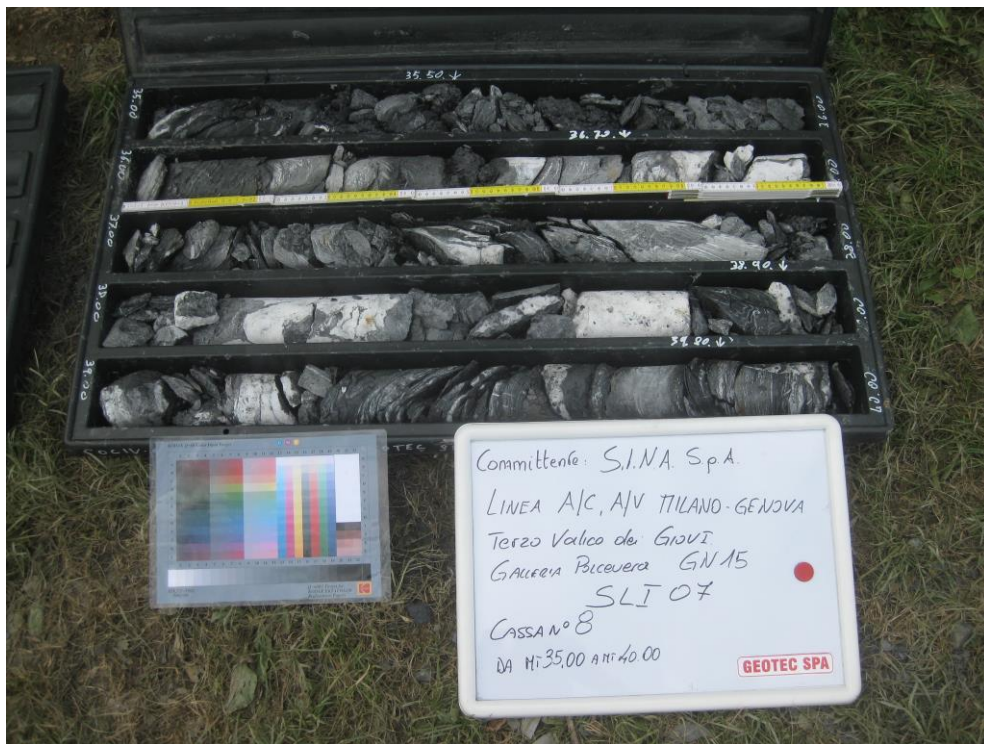
Figura 5-8. Cassette stratigrafiche SLI07 – Substrato molto alterato di aP

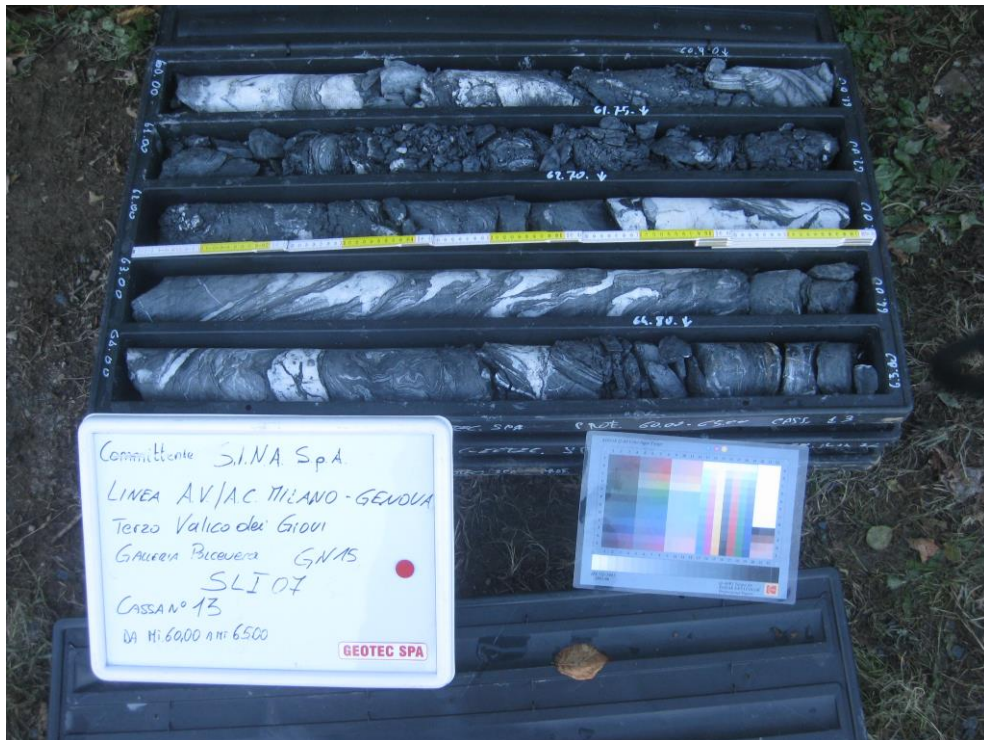
Figura 5-9. Cassette stratigrafiche SLI07 – Substrato molto alterato di aP

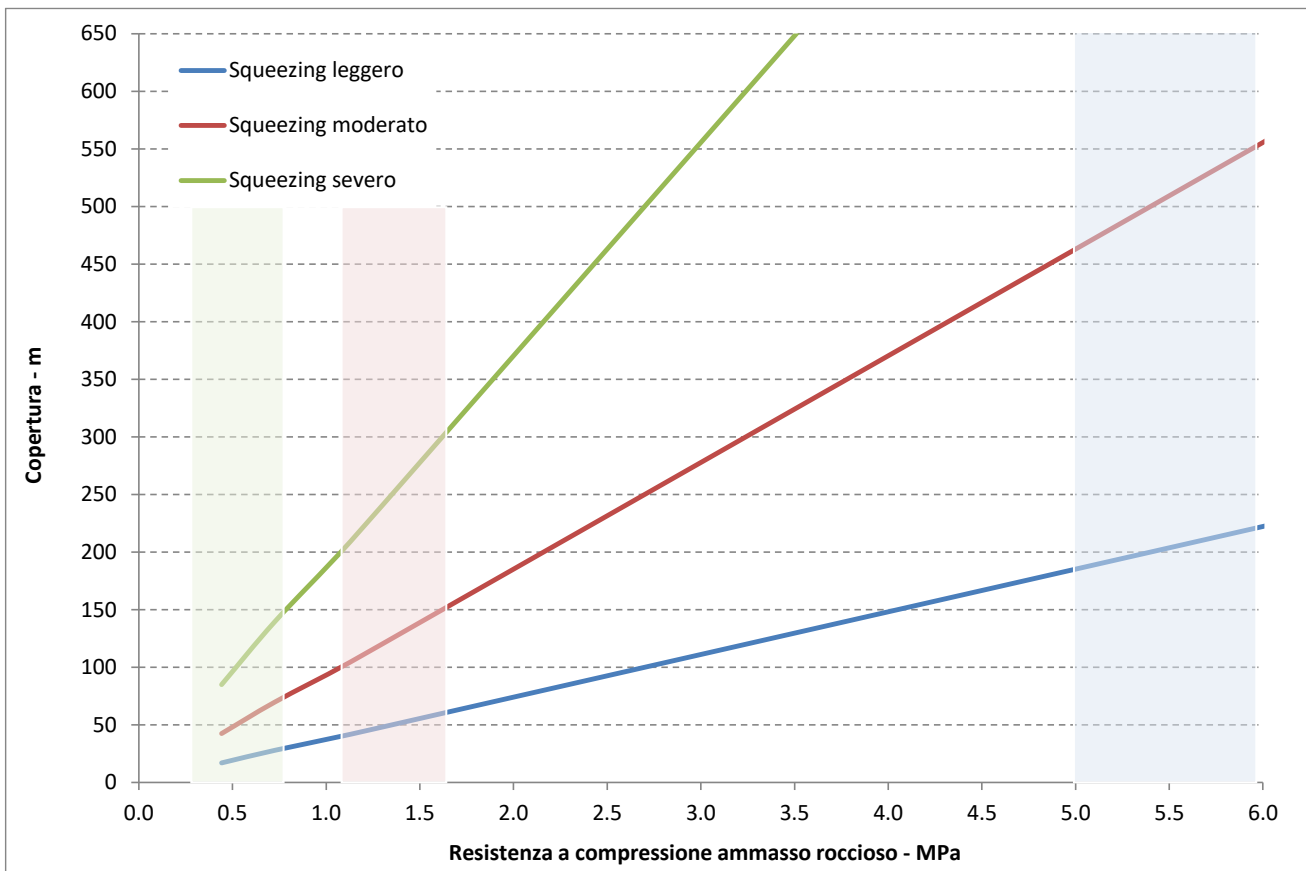
Emerge che il gruppo geo-meccanico G1, anche in presenza delle massime coperture previste, risulta essere interessato da fenomeni di squeezing da leggero a moderato; di contro l'insorgere di episodi di intensità elevata è potenzialmente riscontrabile già a partire da profondità di 100 m, in presenza del gruppo geo-meccanico G3: la corrispondente soglia, riferita al gruppo G2 è posta sui 200 m circa.

Figura 5-11. Potenziale di squeezing secondo Barla (1995)

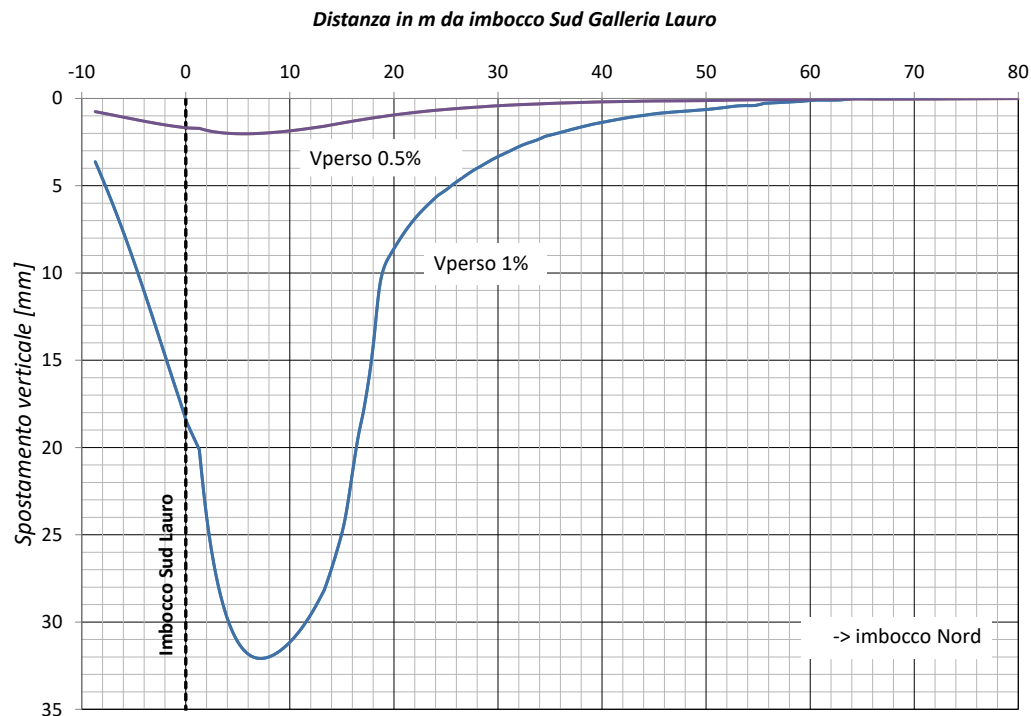
Per lo studio dell'interferenza in fase di progetto è stato sviluppato un apposito modello numerico rappresentante lo scavo della Finestra al di sotto della galleria Lauro secondo le reali geometrie e condizioni di ammasso presenti. I principali risultati forniti dal calcolo, hanno permesso di identificare il bacino di subsidenza indotto dalla realizzazione della Finestra nelle due ipotesi di volume perso ($V_p=0.5\%$ in condizioni di normale funzionamento della TBM, $V_p=1\%$ per condizioni anomale presenti durante lo scavo).

Figure 4 - Profili spostamento verticale livello piattaforma Galleria Lauro (Vp 0.5% - 1.0%)

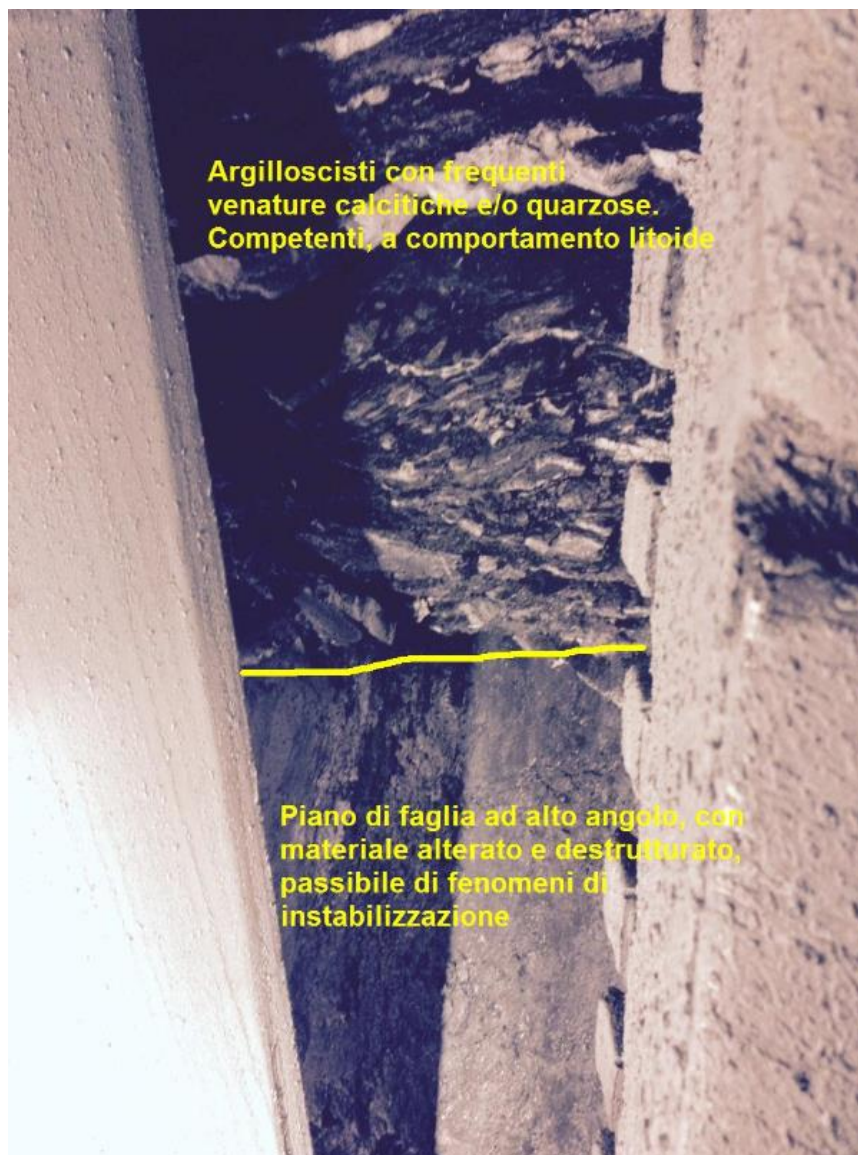
Nel corso dello scavo del settore centrale della Finestra si sono intercettati passaggi caratterizzati da un ammasso dotato di qualità meccanica particolarmente scadente, con forza di appoggio netta al di sotto dei 1000 kN (condizione sintomatica di un ammasso fortemente disturbato, sfaldabile e molto facilmente aggredibile dagli utensili installati sulla testa di scavo). Nell'ambito di tali contesti si è registrato il raggiungimento di significative azioni spingenti sullo scudo ed il conseguente subentrare di notevoli resistenze all'avanzamento (effetti attritivi). Tale condizione ha determinato in particolare l'intrappolamento della fresa a seguito della spinta 920 (impossibilità di avanzare all'avvio della spinta 921, successivamente ad un fermo tecnico di circa 18 ore).

I passaggi sopra menzionati, evidentemente riconducibili a discontinuità tettoniche, si sono incontrati nel settore iniziale della dorsale di San Biagio di Val Polcevera (spinte 390-410, 425-435, 480-490),

L'interpretazione dalla serie dei parametri macchina restituiti dal PLC ha consentito di apprezzare in termini quantitativi la variabilità della prestazione della fresa in relazione alle citate condizioni dell'ammasso attraversato, evidenziando altresì la sostanziale correlazione fra la prestazione stessa e l'attuazione, o meno, del condizionamento del materiale in camera di scavo (iniezione di schiume, in aggiunta alla semplice acqua). Per ragioni insite allo smaltimento dello smarino, il condizionamento con schiume (e periodicamente anche con acqua) è stato interrotto a partire dalla spinta 256, contestualmente al subentro della modalità semi-closed/open mode all'avanzamento sino ad allora condotto in closed-mode. Il condizionamento è stato quindi ripreso dall'anello 921 in poi, ovvero al ripristino della contropressione di terra in camera di scavo (closed mode), successivo all'episodio di intrappolamento fresa entro l'ammasso fortemente tettonizzato.

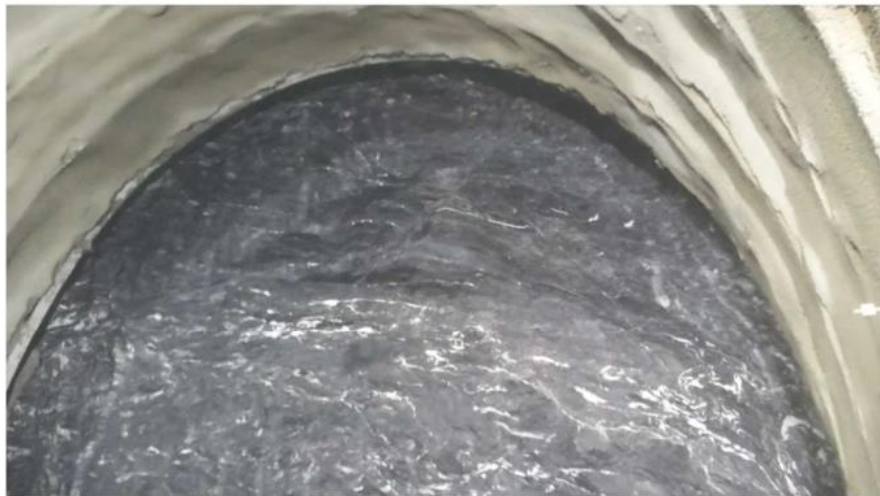
A titolo di esempio si riporta nella figura di seguito un estratto dei valori di GSI rilevati nella prima tratta e una foto del fronte di scavo.

Figura 6-2. Esempio fronte di scavo tratto 15F

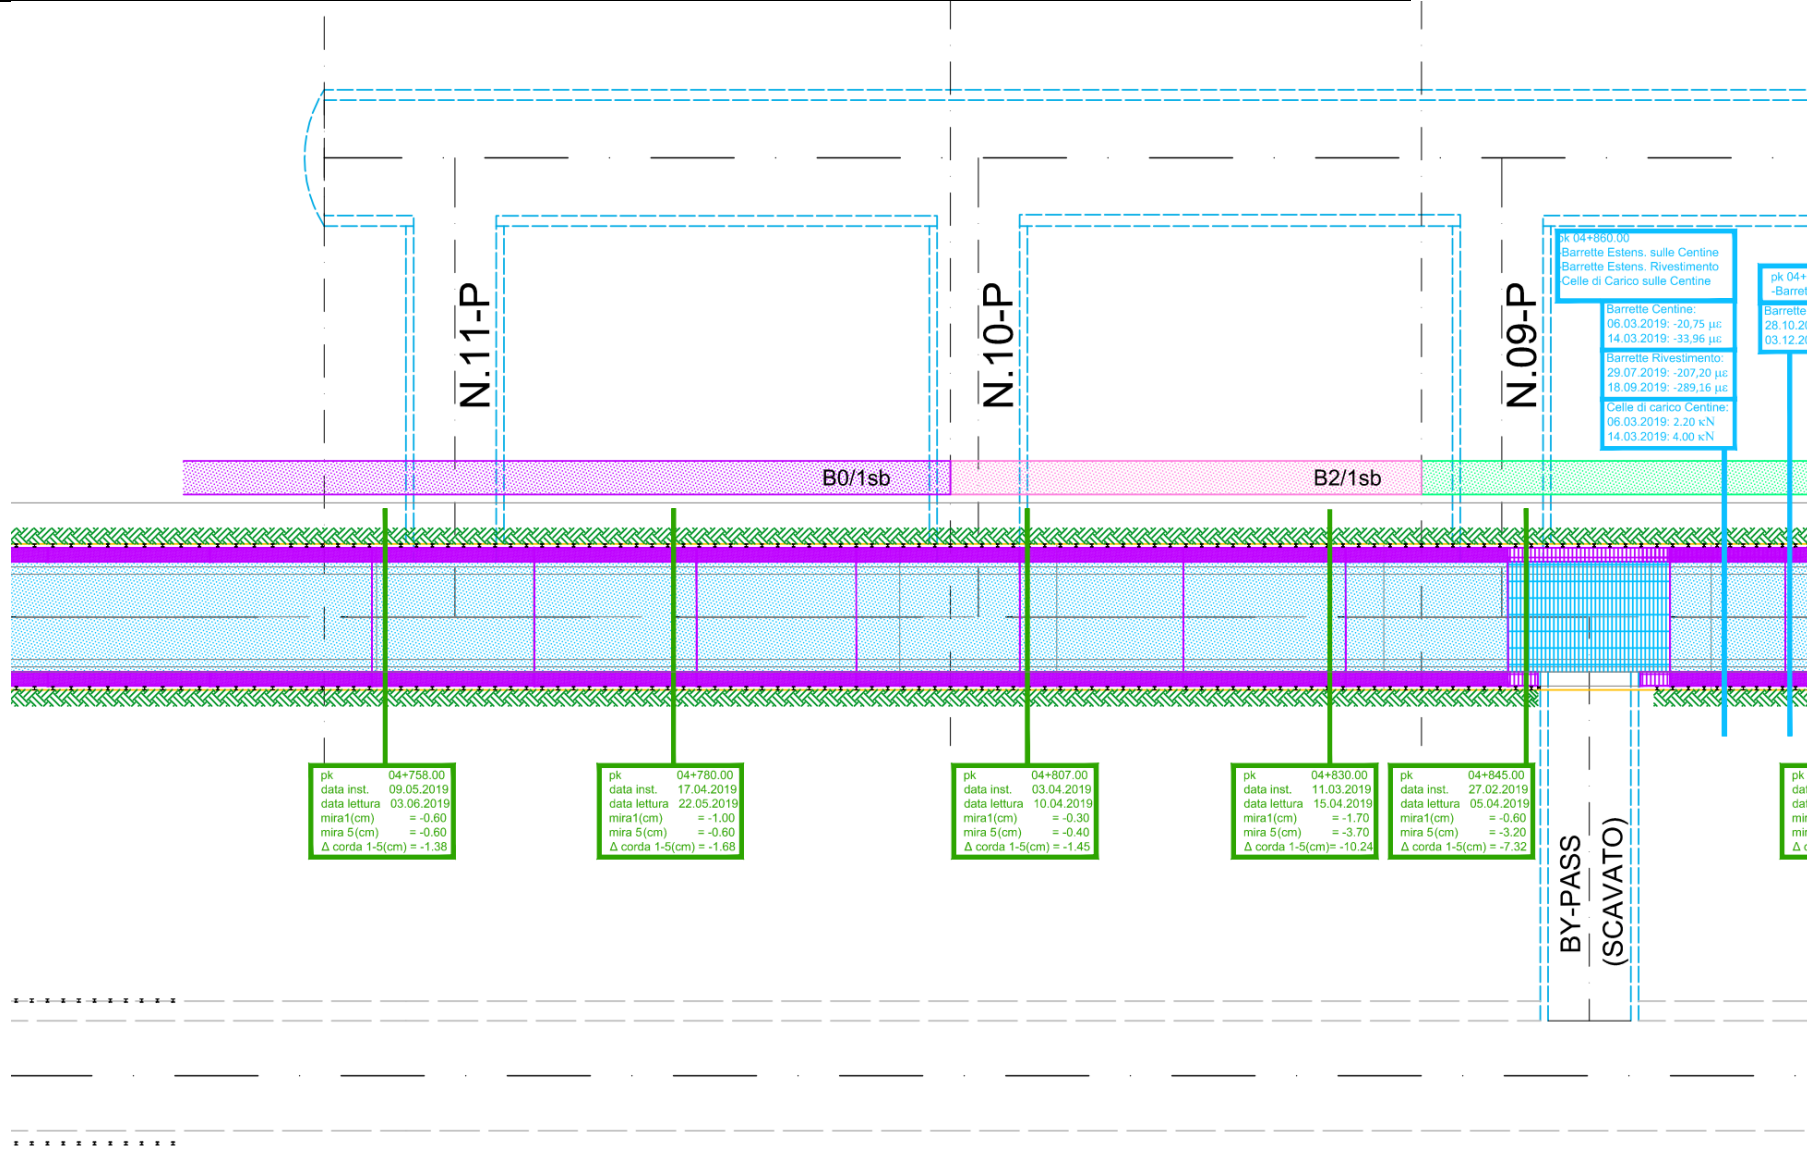
pk 04+865.00
-Barrette Estens. Rivestimento

Barrette Rivestimento:
28.10.2019: -341.29 µε
03.12.2019: -332.83 µε
