# Innalzamento e consolidamento di preesistente scogliera, in Comune di Castelletto Sopra Ticino, in attuazione delle previsioni contenute in Concessione Demaniale Migliorativa del 2018 (conseguente a Concessione Demaniale 2017)

Valutazione di Impatto Ambientale in conformità ed in ottemperanza a quanto disposto dal MATTM (oggi MATE) con provvedimento prot. n. 24319, notificato a mezzo PEC in data 9.3.2021

Sintesi non tecnica

S.04

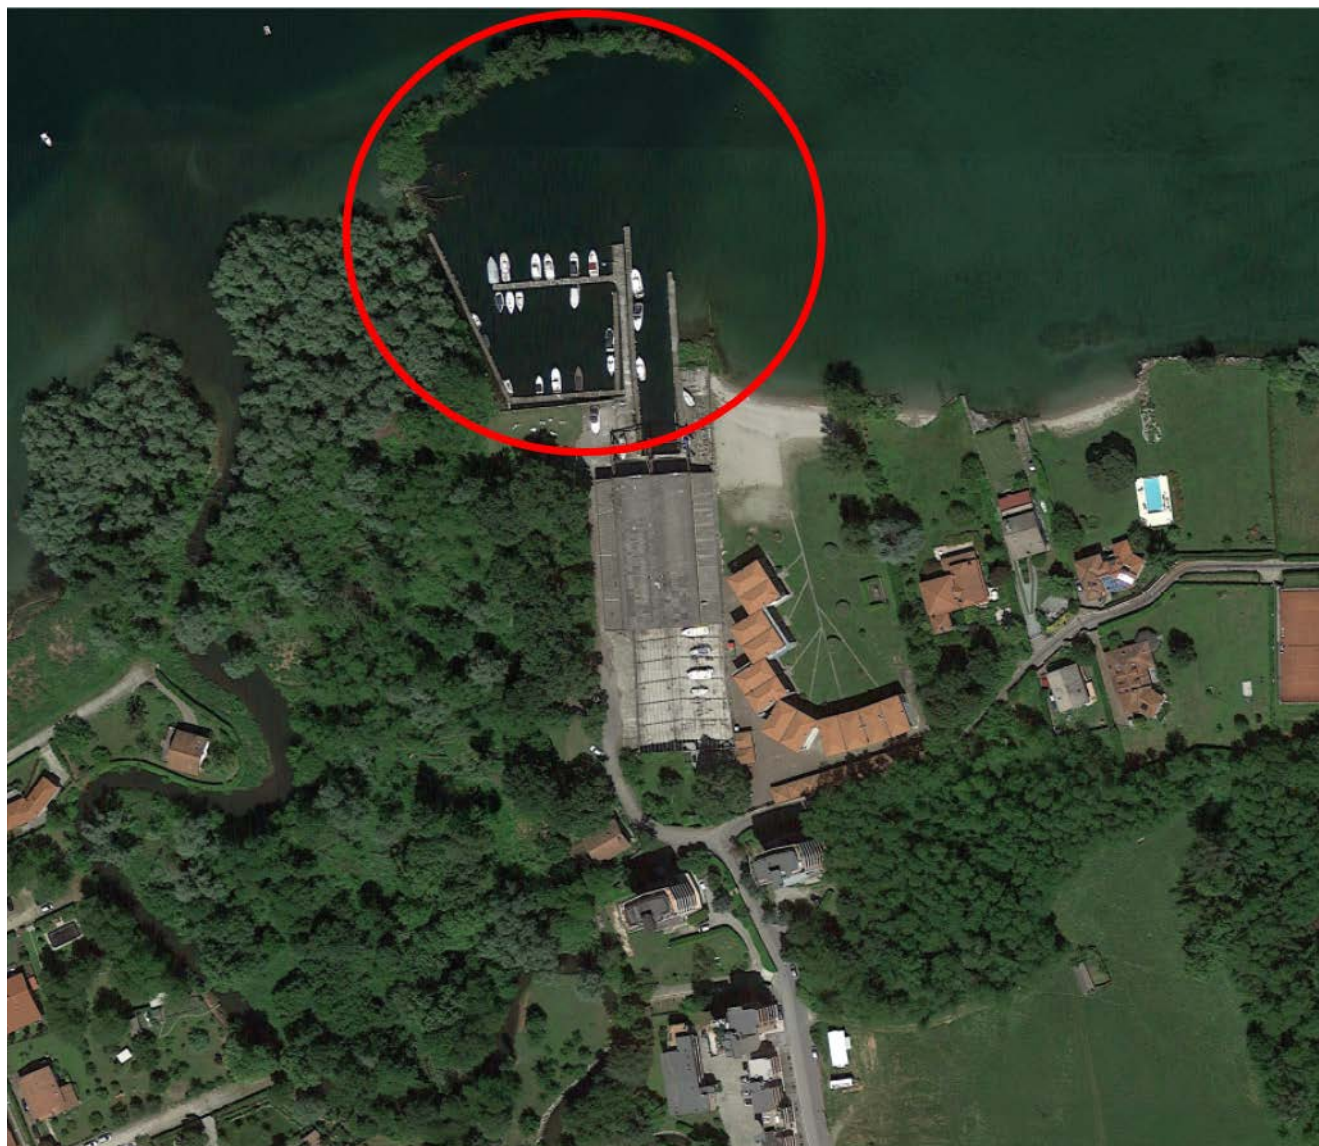
In Figura 1 è riportata, perimetrata in rosso, l'area in esame prima degli interventi oggetto del presente procedimento di VIA.

Figura 1: area di intervento foto maggio 2017 (estratto Google Earth Pro)

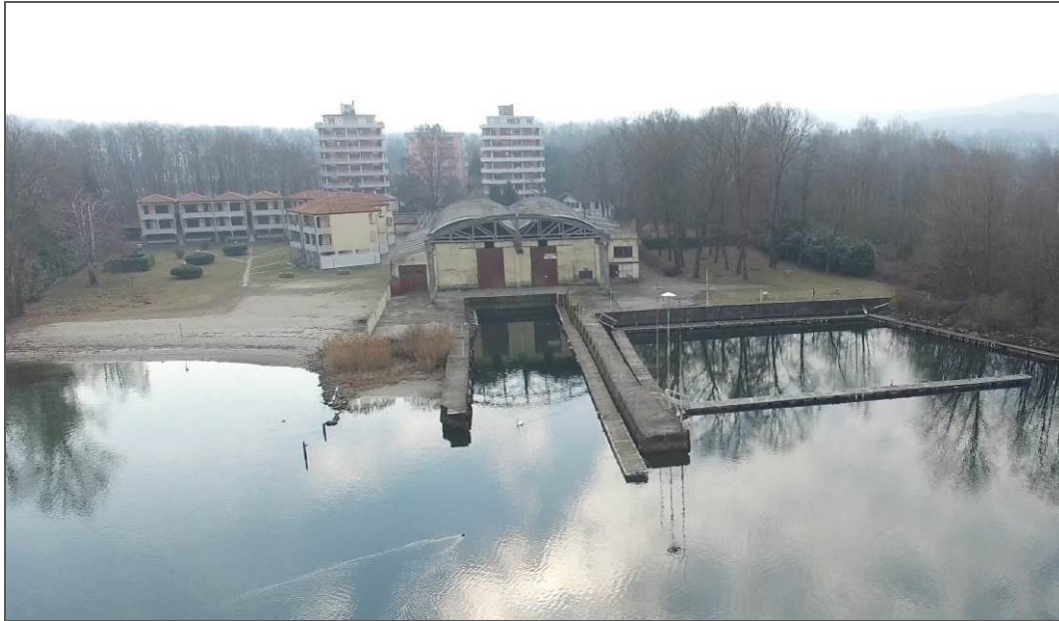
*Figura 2 Vista da Nord (fronte lago) del complesso*

Come visibile in Figura 2 ed in Figura 3, le strutture della darsena risultavano in stato di avanzato degrado con i pontili fatiscenti e pericolanti e la scogliera necessitava di un ripristino.

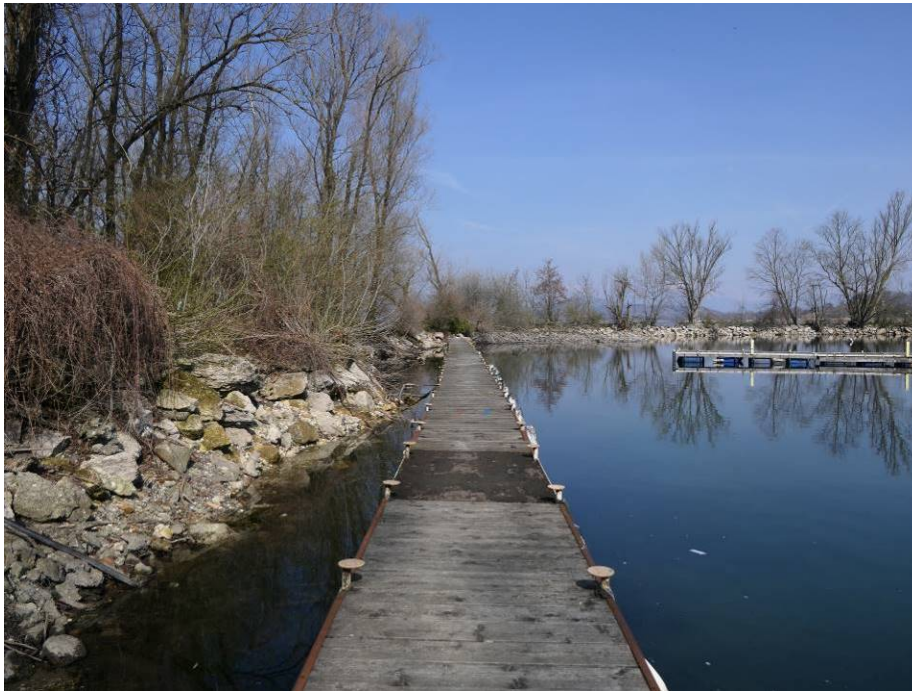
*Figura 3: vista del pontile e del lato ovest della scogliera*

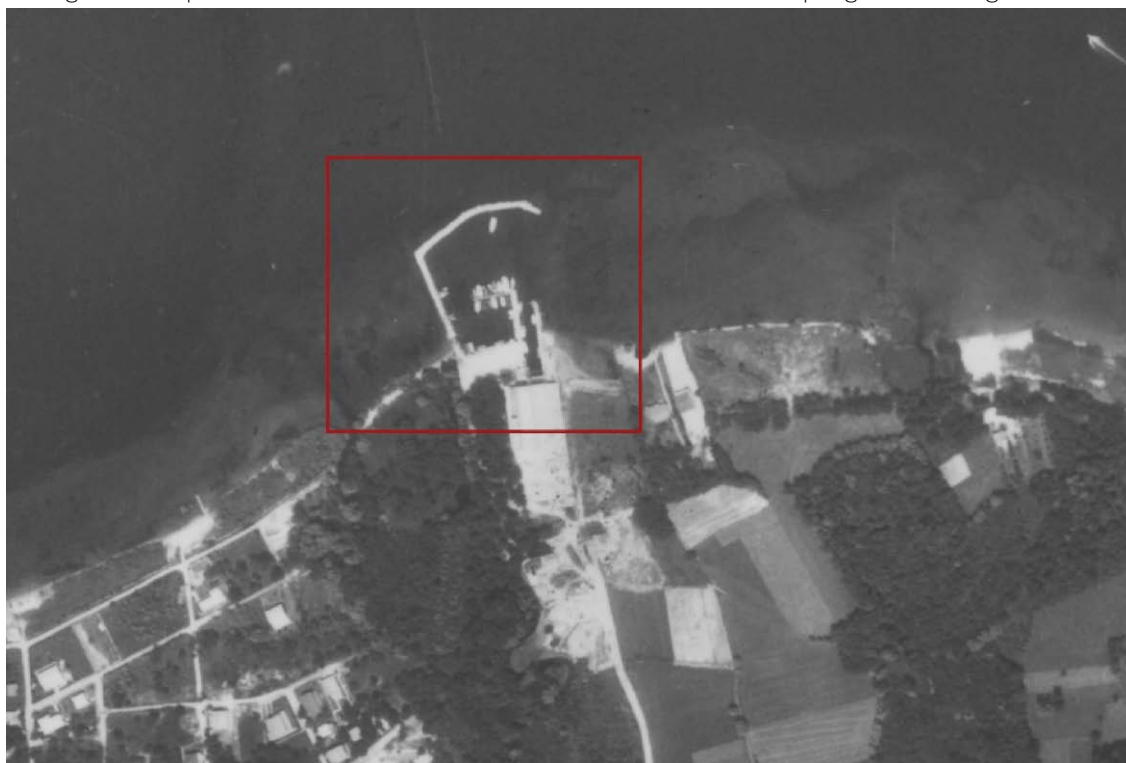
Figura 4: stralcio foto aerea IGM del 13/06/1970 fotogramma n. 9242

Nelle foto seguenti si riporta l'evoluzione storica dell'area che ne mostra il progressivo degrado:

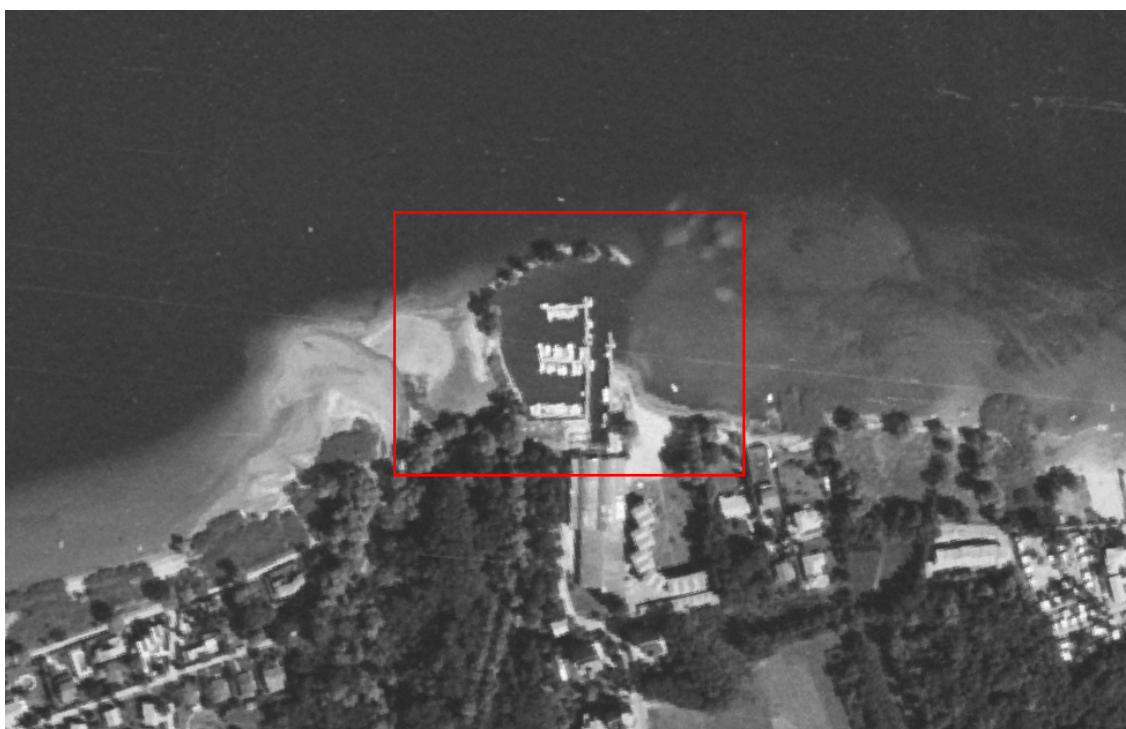
Figura 5: stralcio foto aerea da geoportale nazionale - anno 1988

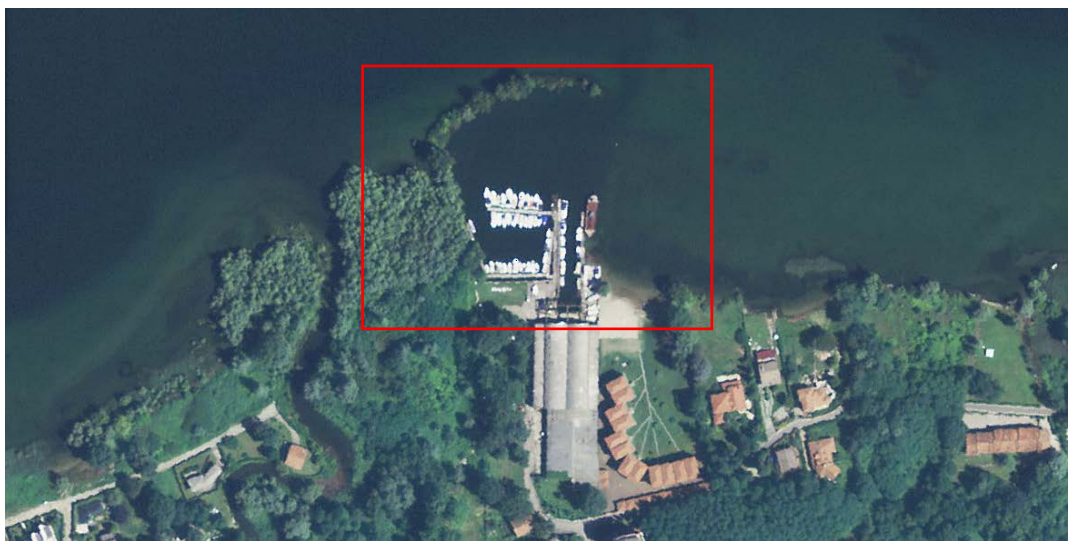
Figura 6: stralcio foto aerea da geoportale nazionale - anno 2006

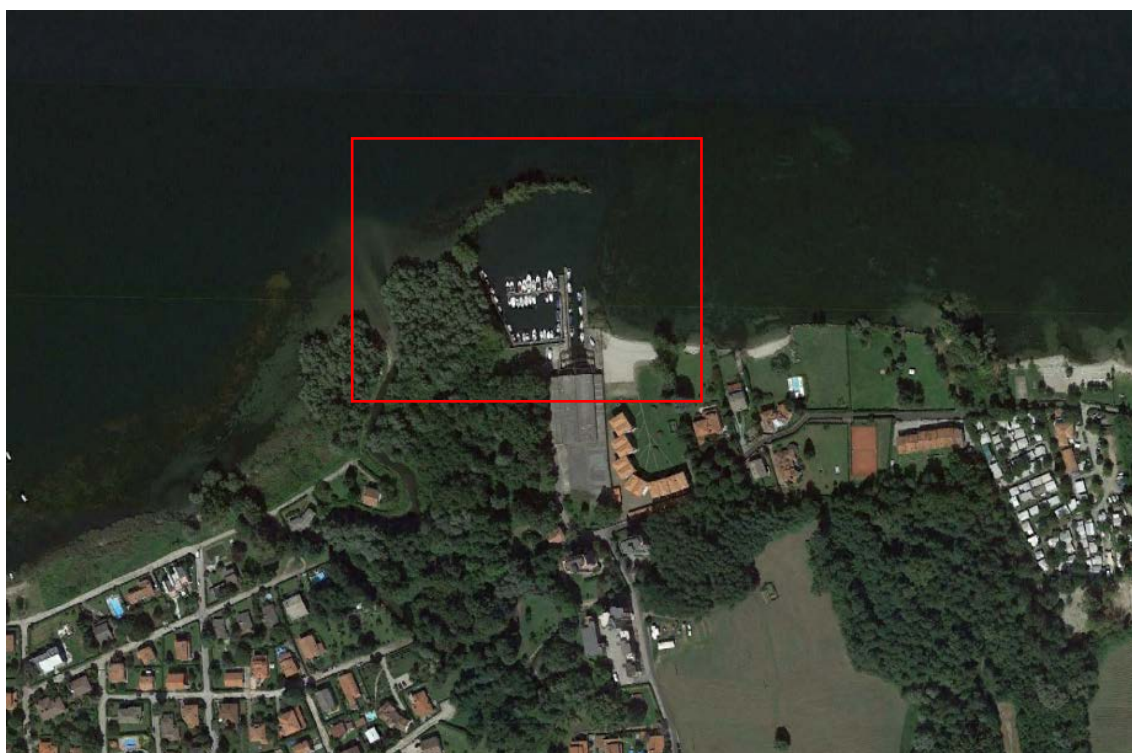
Figura 7: stralcio foto aerea da Google Earth Pro - settembre 2014

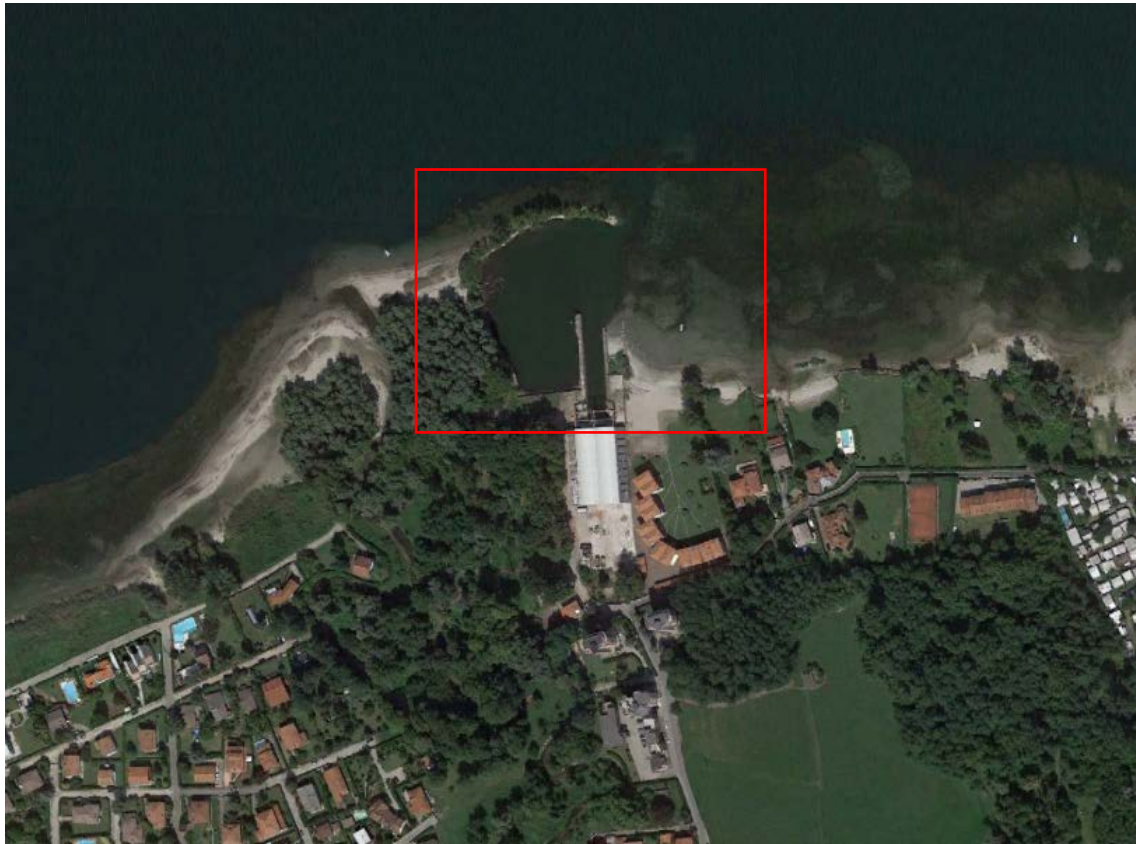
*Figura 8: stralcio foto aerea da Google Earth Pro - settembre 2018*

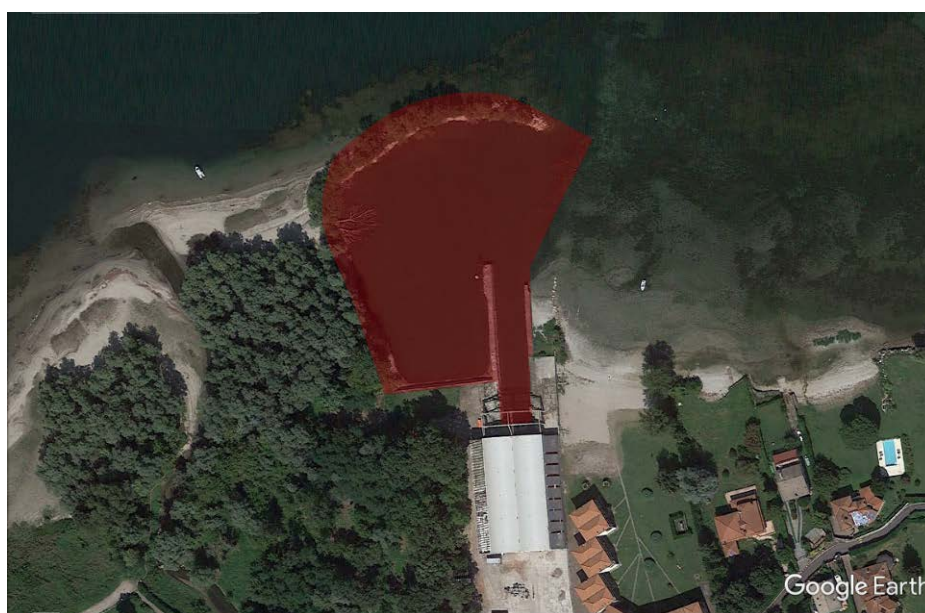
Figura 9: area darsena foto aerea agosto 2018 (fonte Google Earth Pro) – situazione ante-operam

I lavori sono stati realizzati tra dicembre 2018 e maggio 2019. Di seguito si riporta il confronto fra lo stato ante operam e post-operam:

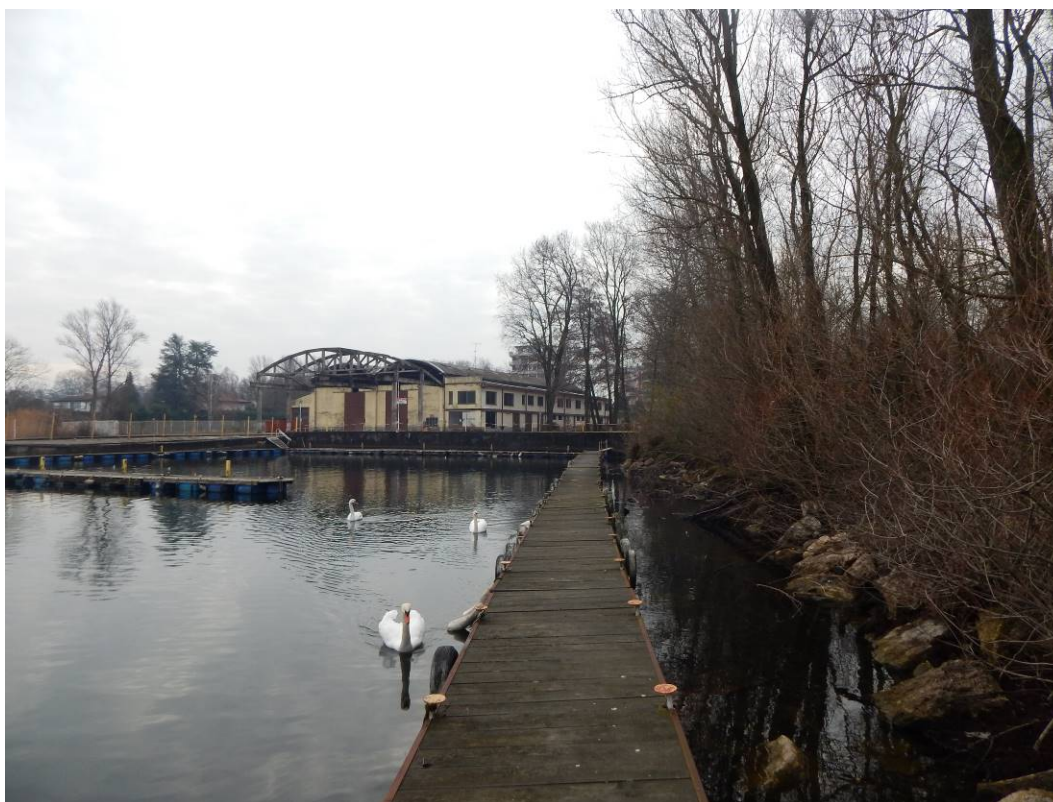
Presso la darsena erano inoltre presenti una serie di pontili galleggianti con struttura metallica, corpi di galleggiamento in pvc e piano di calpestio in legno (si veda figura seguente).

*Figura 11: pontili galleggianti pre-esistenti*

Tali pontili sono stati rimossi e rivenduti; anche i pali metallici a cui erano ancorati i pontili sono stati rimossi e rivenduti.

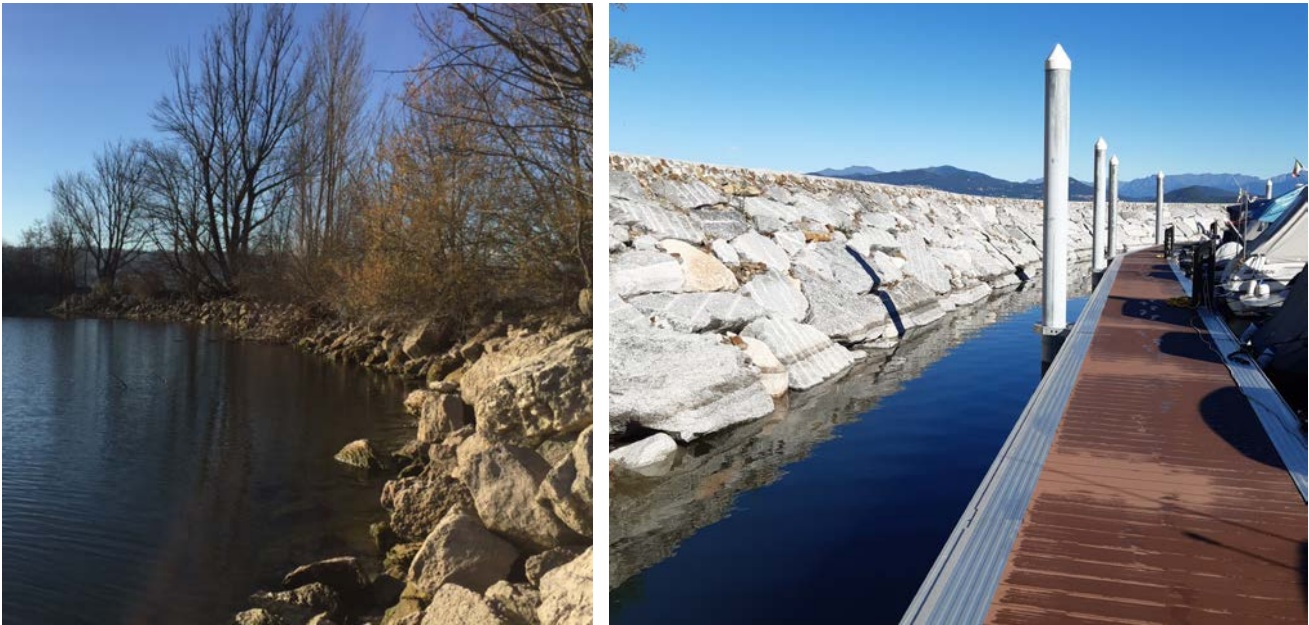
I massi utilizzati per l'innalzamento della scogliera provengono dalla cava Beton Edile S.r.l. di Baveno e sono analoghi a quelli utilizzati nella scogliera pre-esistente (si veda figura seguente):

Figura 12: massi utilizzati per la scogliera (a sinistra la scogliera pregressa a destra la scogliera dopo gli interventi)

La posa dei massi è stata eseguita con escavatore cingolato. I massi sono stati imbottiti a tergo con materiale arido recuperato in parte dalla scogliera preesistente e dalla demolizione del molo in cemento (si veda paragrafo 4.1.1), e integrato da inerti di dimensione più ridotta provenienti dalla risulta dei massi della stessa cava.

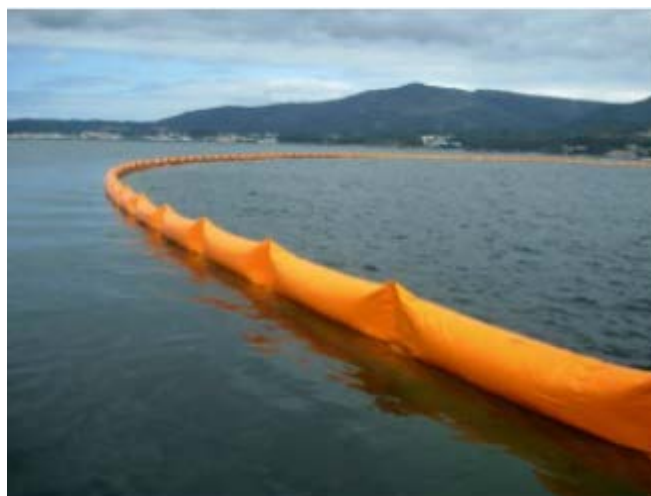
Si riporta a titolo d'esempio una foto delle barriere utilizzate che mostra il loro funzionamento.

Figura 13: Esempio di utilizzo di barriera galleggiante antinquinamento (Immagini di proprietà di CSA Distribuzione srl)

Le barriere utilizzate erano in PVC rinforzato con poliestere e dotate di un telo filtrante adatto per trattenere la torbidità delle acque interne ed impedirne la fuoriuscita. Tali barriere consentono il passaggio attraverso il telo filtrante dell'acqua che viene depurata della sua torbidità e sono progettate per il posizionamento in bacini idrici con acque calme e protette con moto ondoso moderato e assenza di correnti.

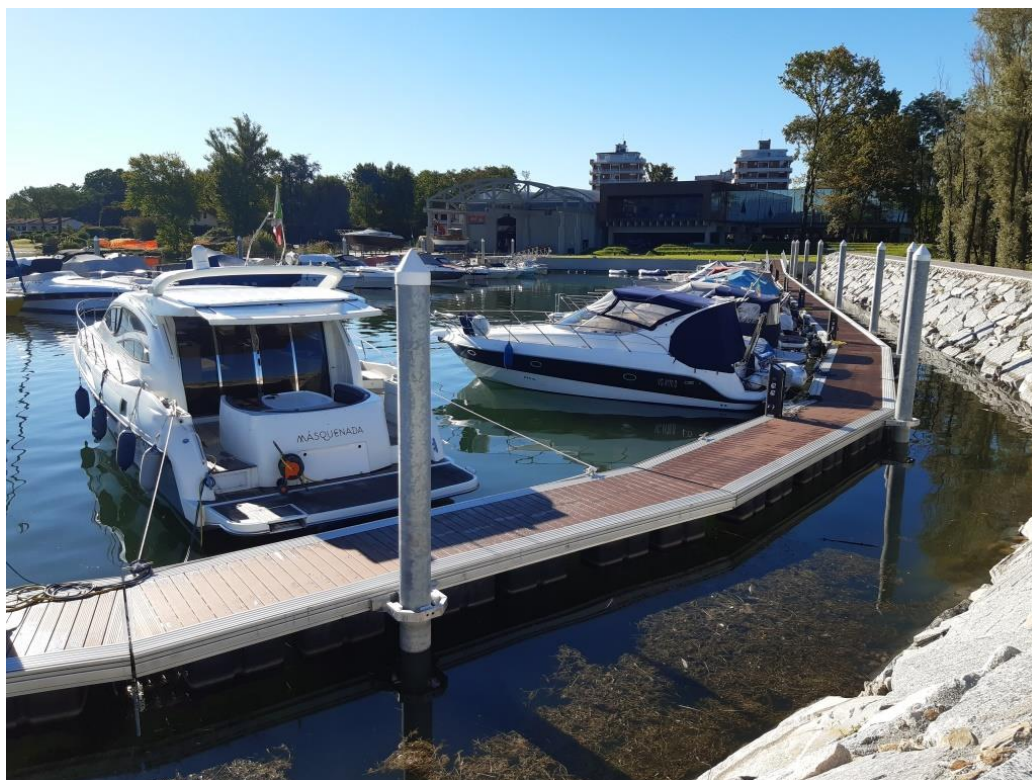
La figura seguente illustra i pali e i pontili utilizzati:

Figura 14: nuovi pontili galleggianti posati

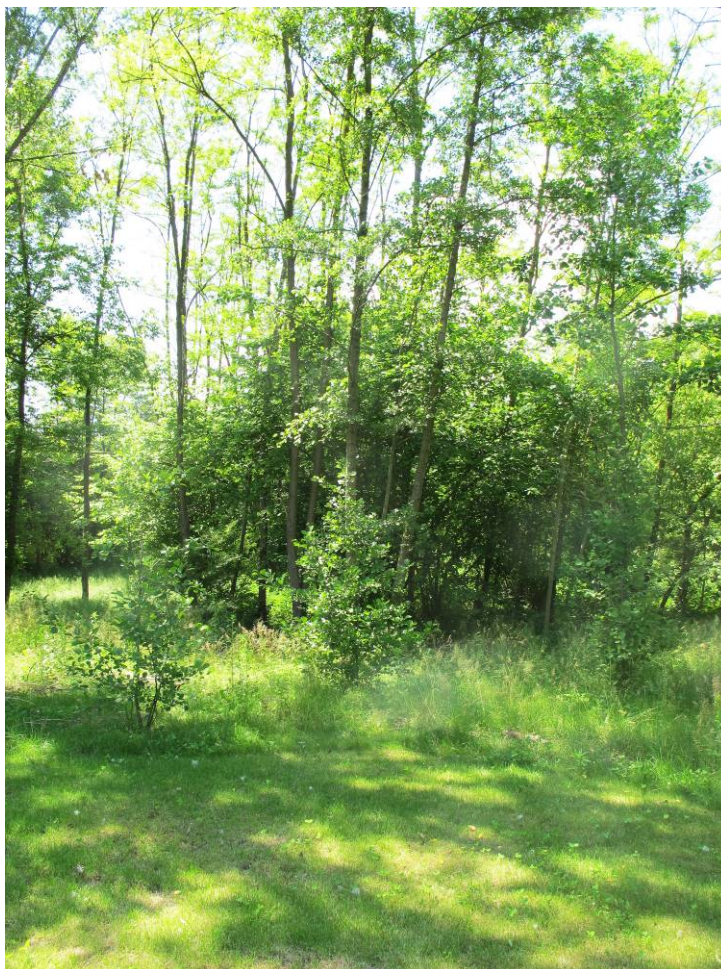
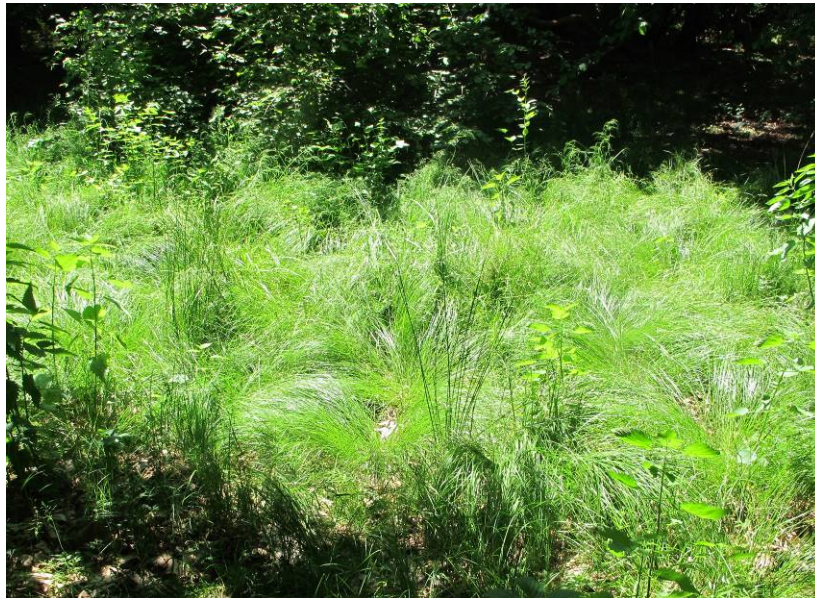
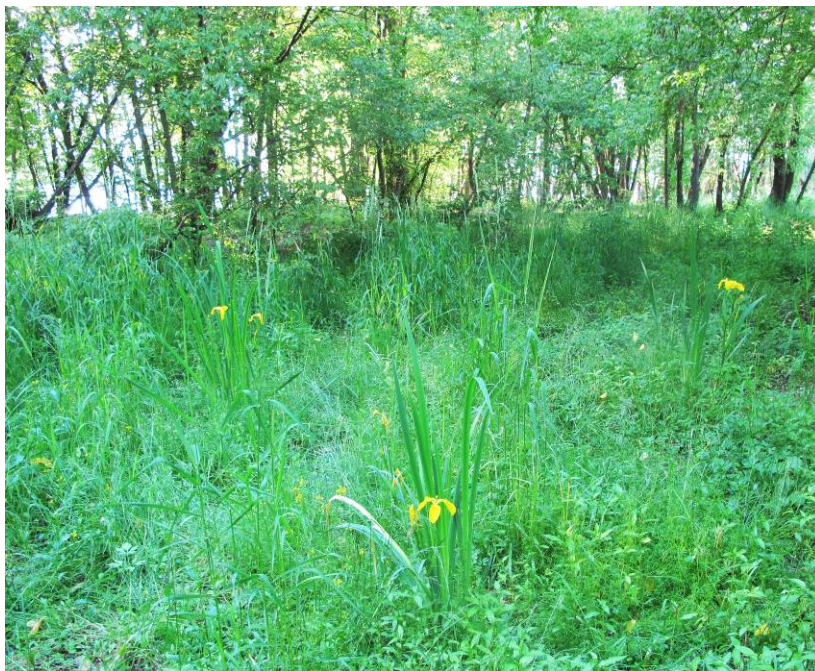
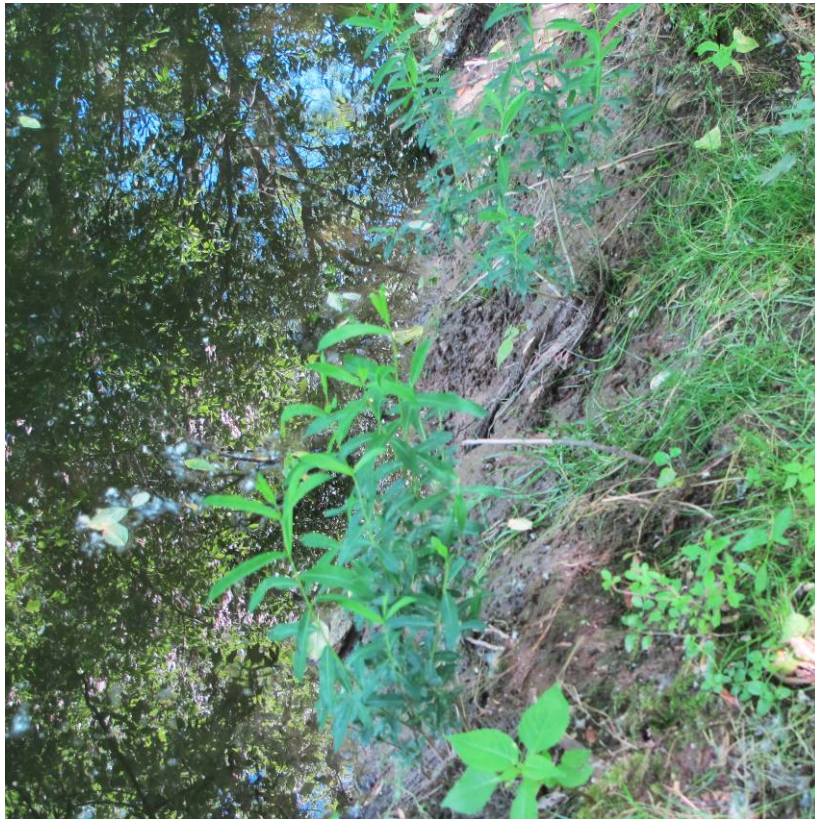
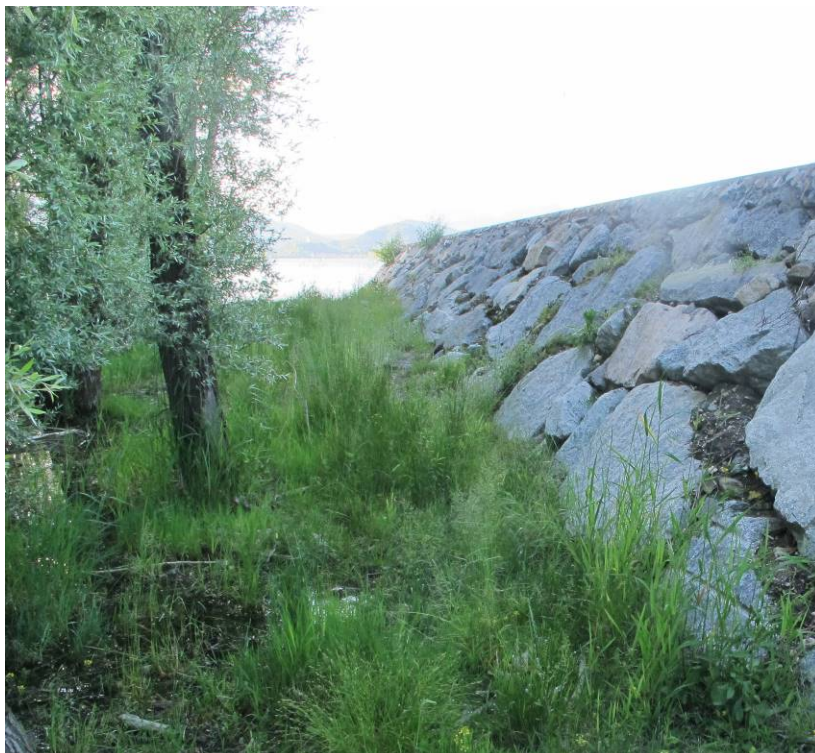
Figura 15: dettagli interventi effettuati

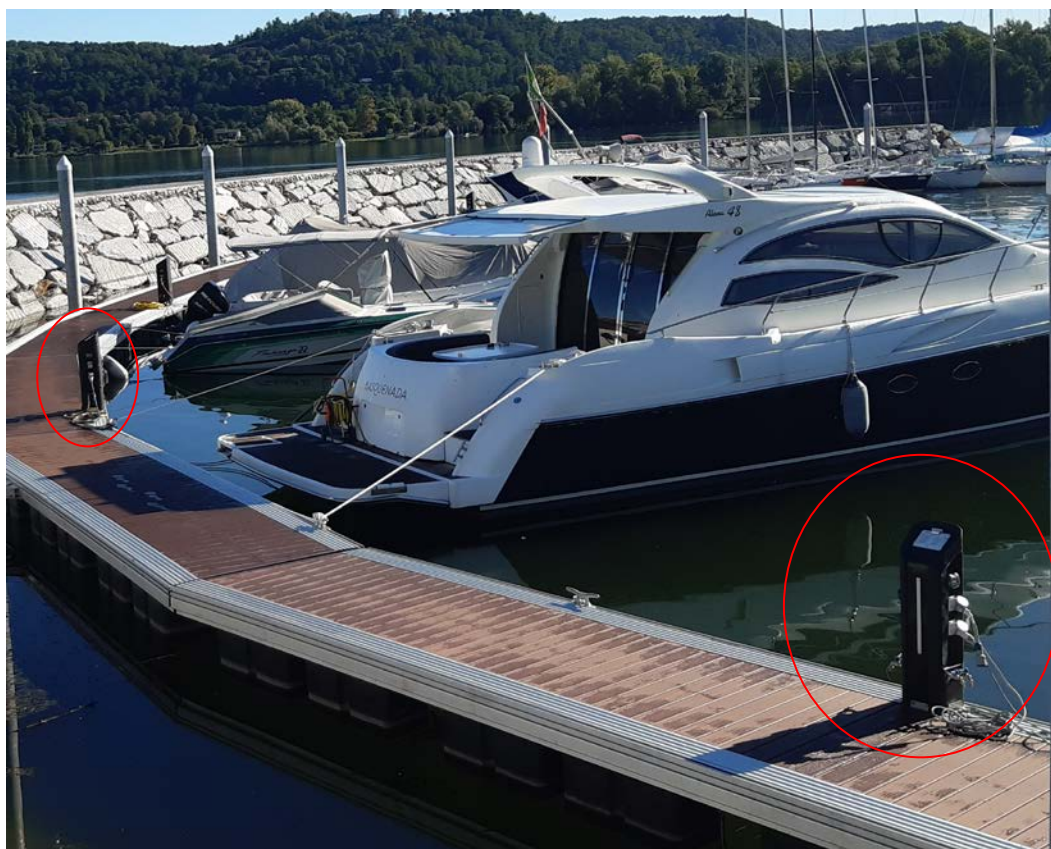
I posti barca sono dotati delle sole prese per la ricarica elettrica e dell'acqua potabile. Lungo i pontili galleggianti sono infatti presenti delle colonnine per l'erogazione di tali servizi illustrate nella foto seguente:

Figura 16: colonnine erogazione servizi

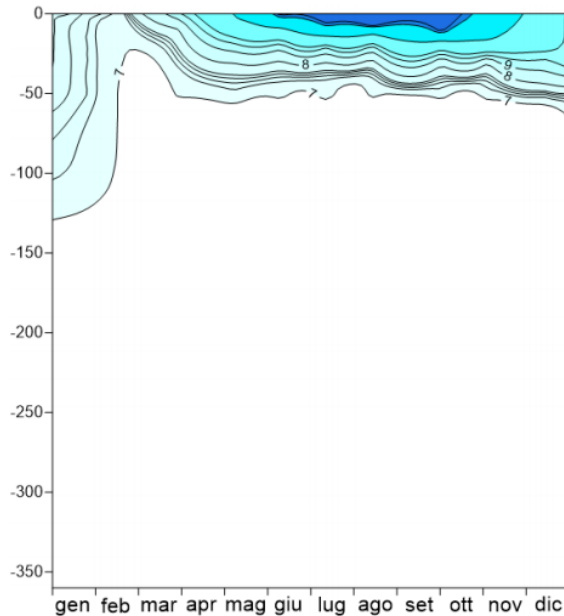
Figura 19: distribuzione verticale della temperatura (°C) nell'anno 2018 nel Lago Maggiore

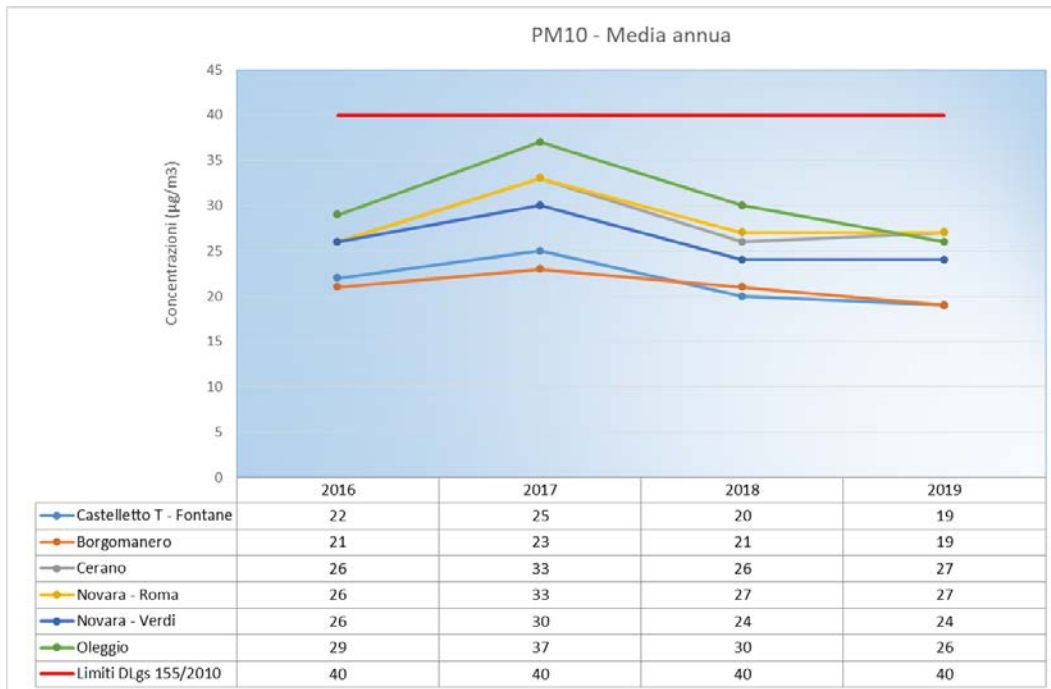
Figura 20: PM10 media annua: confronto con la situazione provinciale

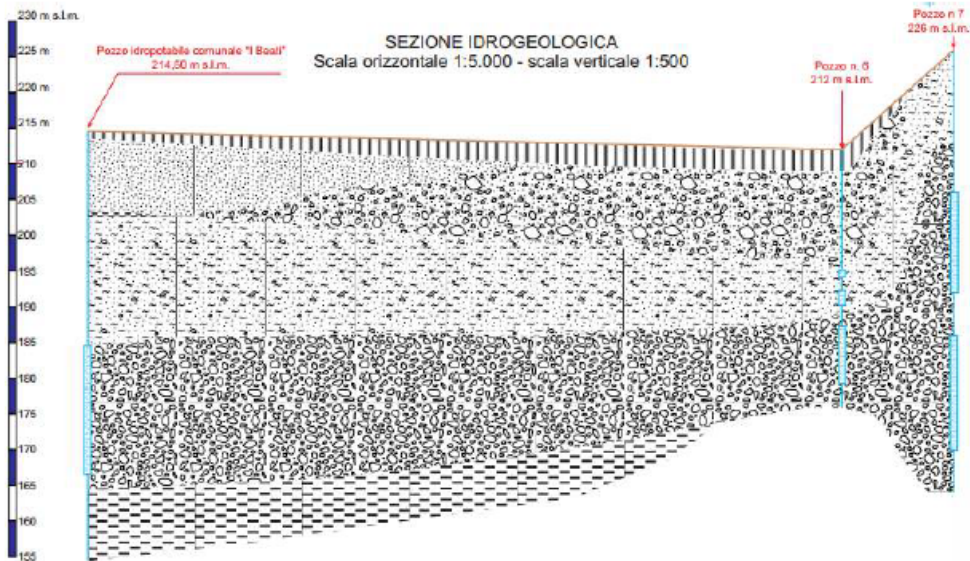
La sezione idrogeologica sotto riportata, tratta dalla Carta Geoidrologica a corredo del PRGC, mostra in modo schematico i rapporti stratigrafici tra le varie unità.

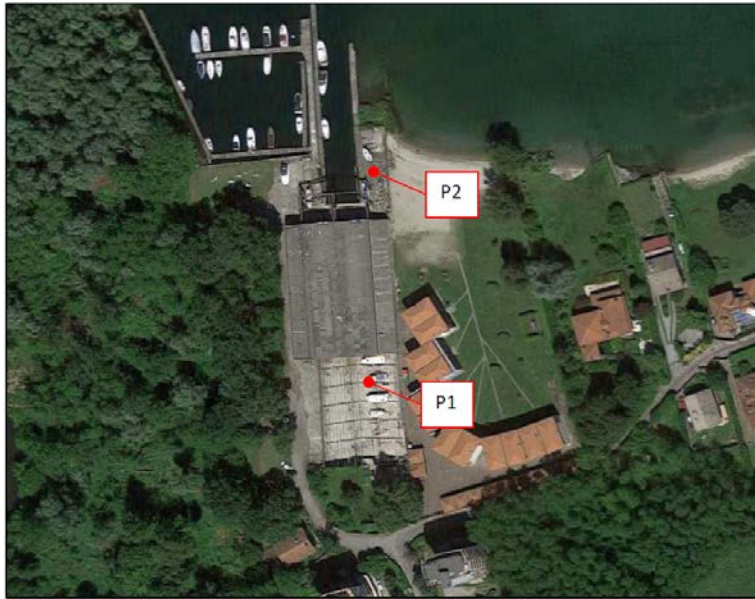
- P1: all'esterno, nel resede a cielo aperto, in vicinanza del muro a confine con i ricettori, posizionando il microfono a 3 metri dal suolo;
- P2: all'esterno, posizionando il microfono a 2 metri dal suolo.

Figura 27: Postazioni di monitoraggio acustico

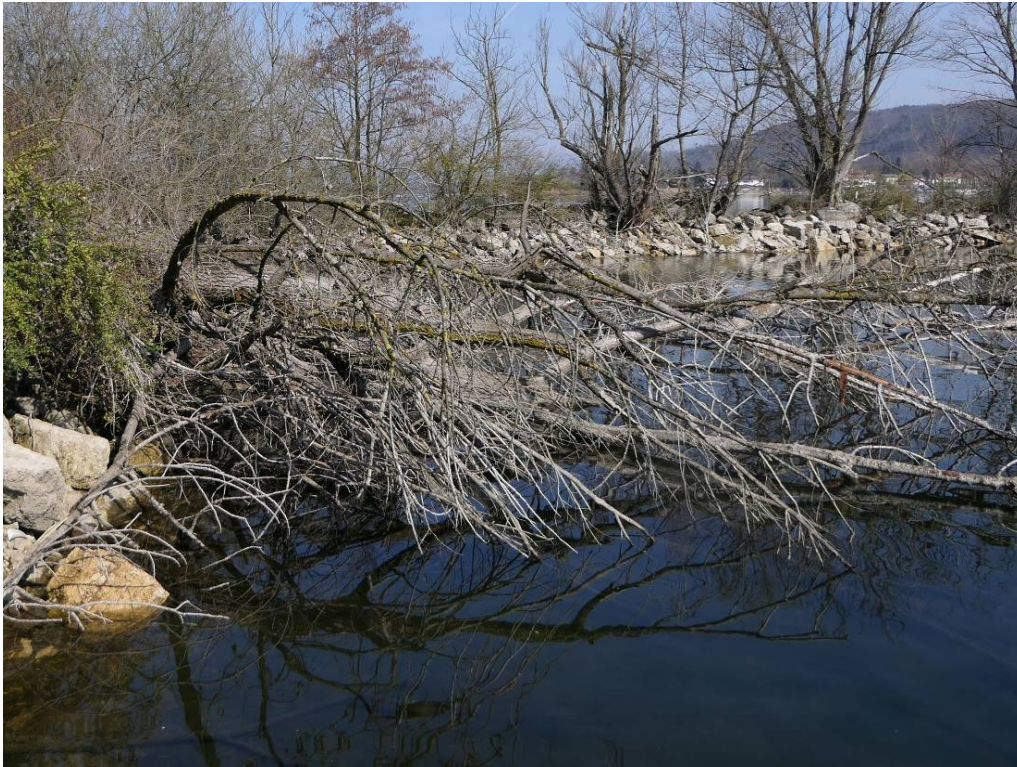
*Figura 37: Esempio di pioppo bianco (Populus alba) schiantato lungo la parte ovest della darsena.*

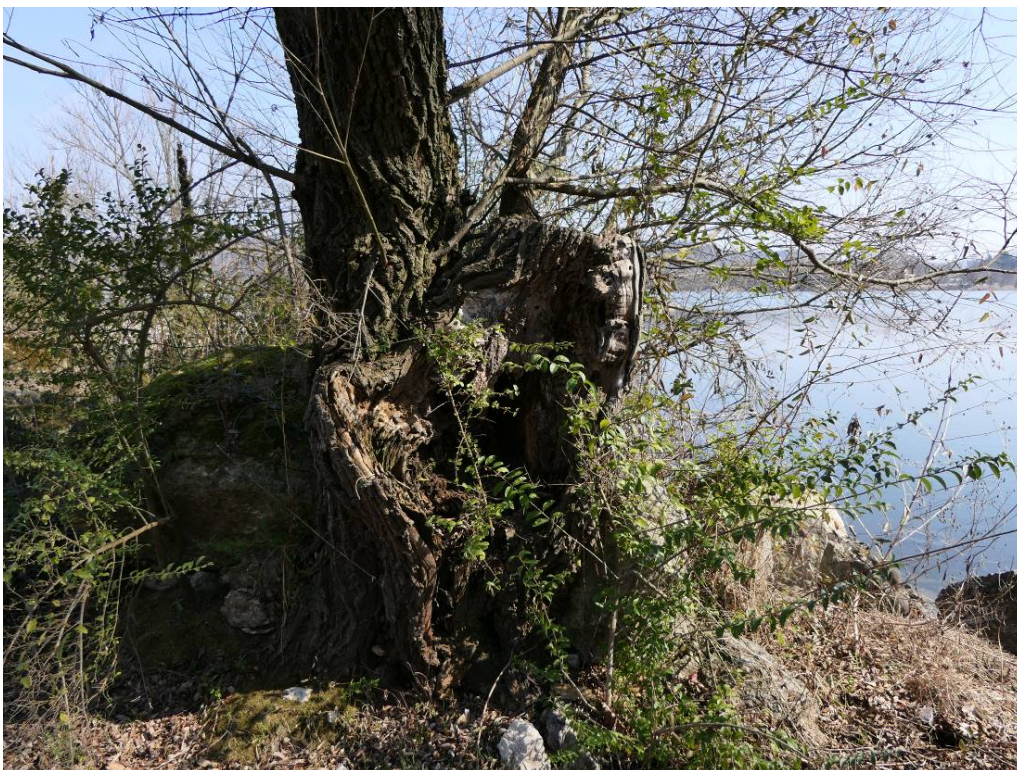
*Figura 38: Esempio di albero compromesso dal punto di vista fitosanitario presente lungo la parte ovest della darsena.*

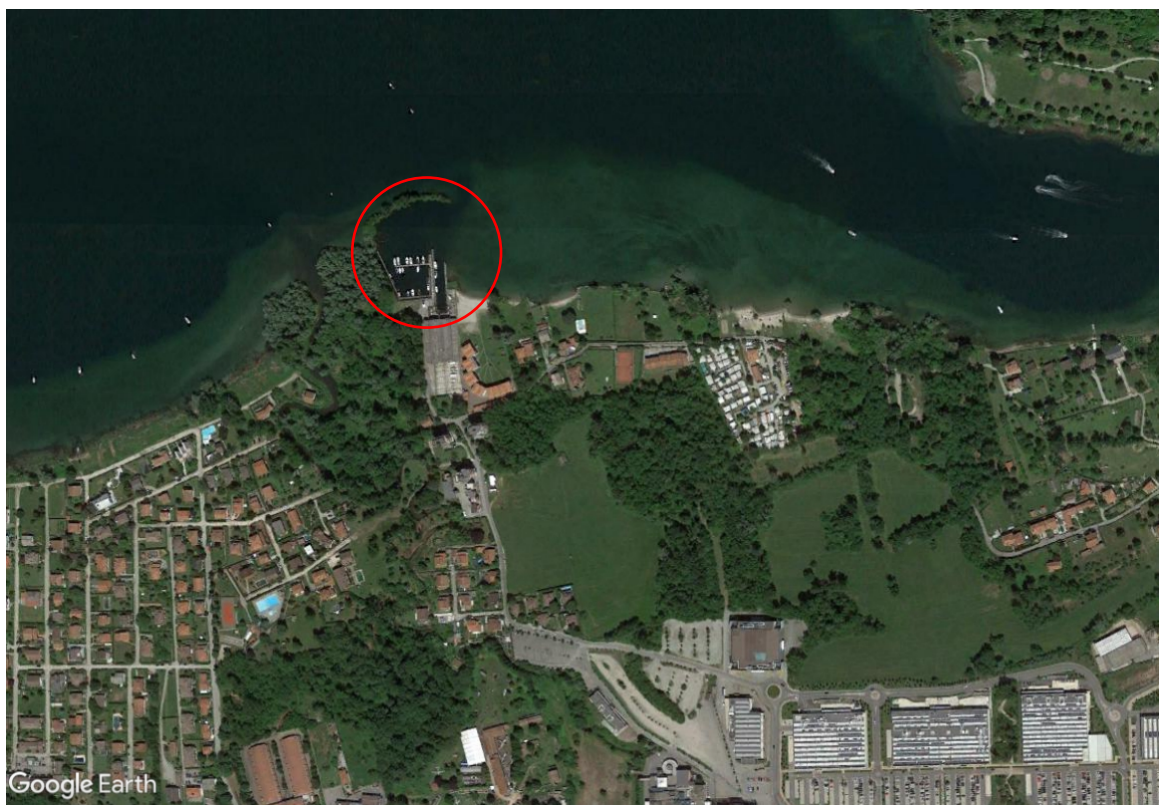
Figura 41: inquadratura ante-operam dell'area di intervento

Come indicato nel paragrafo 3, le condizioni della darsena in esame hanno da subito mostrato uno stato di deterioramento delle opere esistenti e realizzate negli anni '70 dalla precedente Concessionaria, tale da rendere necessario l'approntamento di opere di riqualificazione al fine di ripristinarne la corretta funzionalità: nello specifico, si è reso improrogabile l'apprestamento di opere manutentive quali il rafforzamento e innalzamento della scogliera esistente il degrado della quale e la vegetazione avevano pregiudicato la funzionalità.

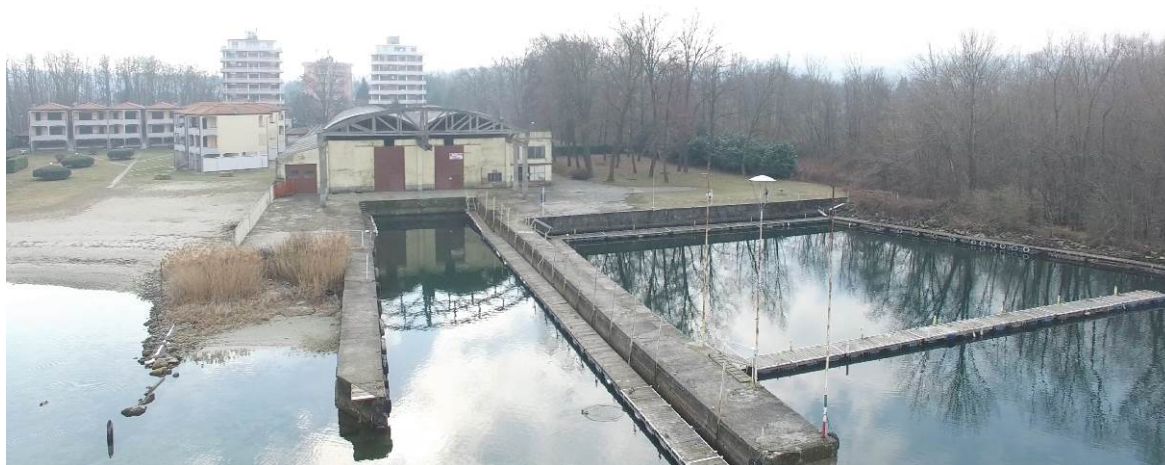
Figura 42: vista da lago dell'area di intervento (ante operam)

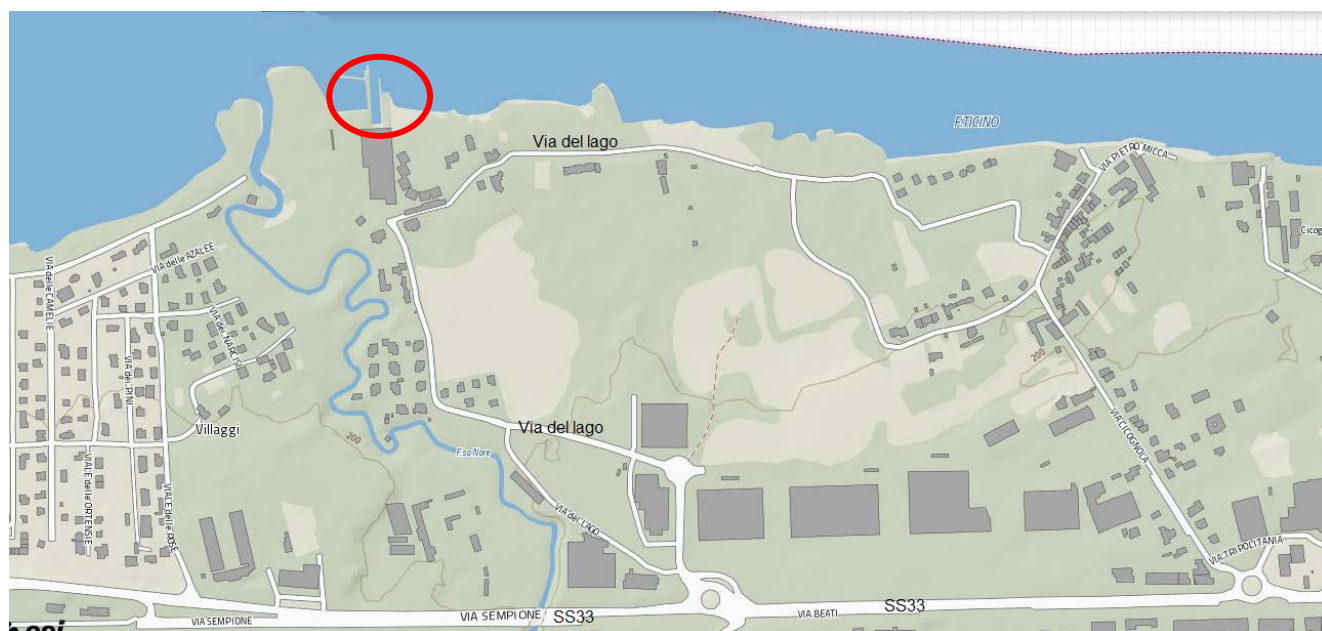
L'accesso all'area avviene attraverso la via del Lago, che collega la zona costiera alla SS33 (si veda figura seguente). Si tratta di una strada locale a servizio delle abitazioni insistenti lungo la stessa e delle spiagge e dei campeggi ubicati lungo la costa; è a doppio senso di marcia fino alla zona di intervento; quindi, prosegue a senso unico in direzione ovest-est per ricongiungersi a via Cicognola.

Figura 48: Viabilità nell'area di intervento

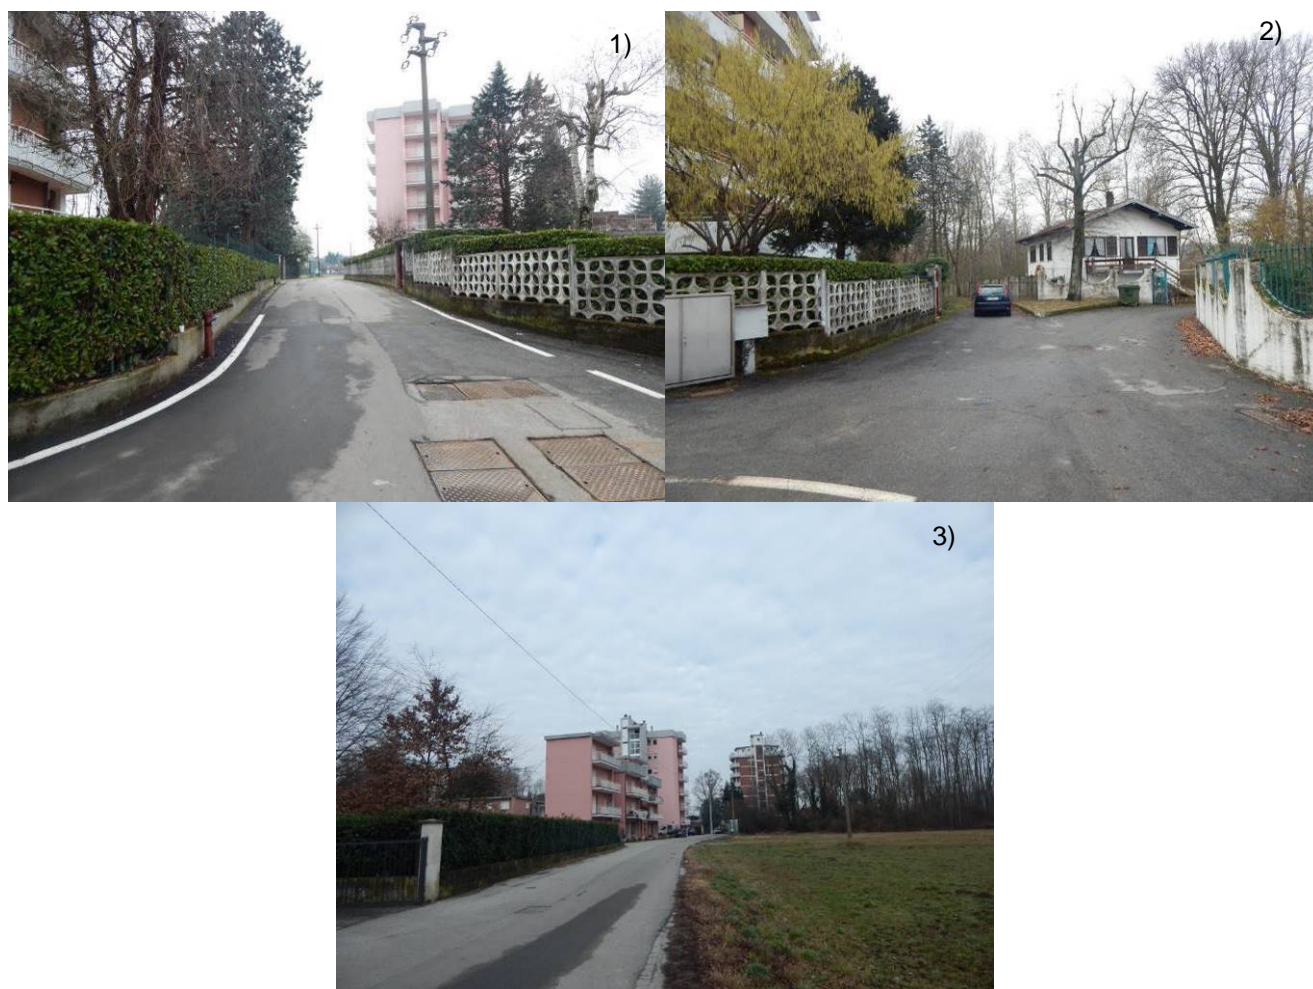
Figura 49: foto della via del lago: 1) vista dalla zona di intervento, 2) vista dell'allargamento in corrispondenza dell'accesso all'area di intervento, 3) vista dalle prime abitazioni a sud
