**S.S. 45bis - Gardesana Occidentale**

Opere di costruzione della galleria in variante tra il km 86+567 e il km 88+800 finalizzata a sottendere le attuali gallerie ogivali a sezione ristretta

**01 - ELABORATI GENERALI**  
**Relazione sui rilievi cartografici**

## **COLLAUDO CARTOGRAFIA VARIANTE ALLE GALLERIE OGIVALI LUNGO LA SS45 bis "GARDESANA" DAL Km 86 AL Km 89 NEL COMUNE DI GARGNANO**

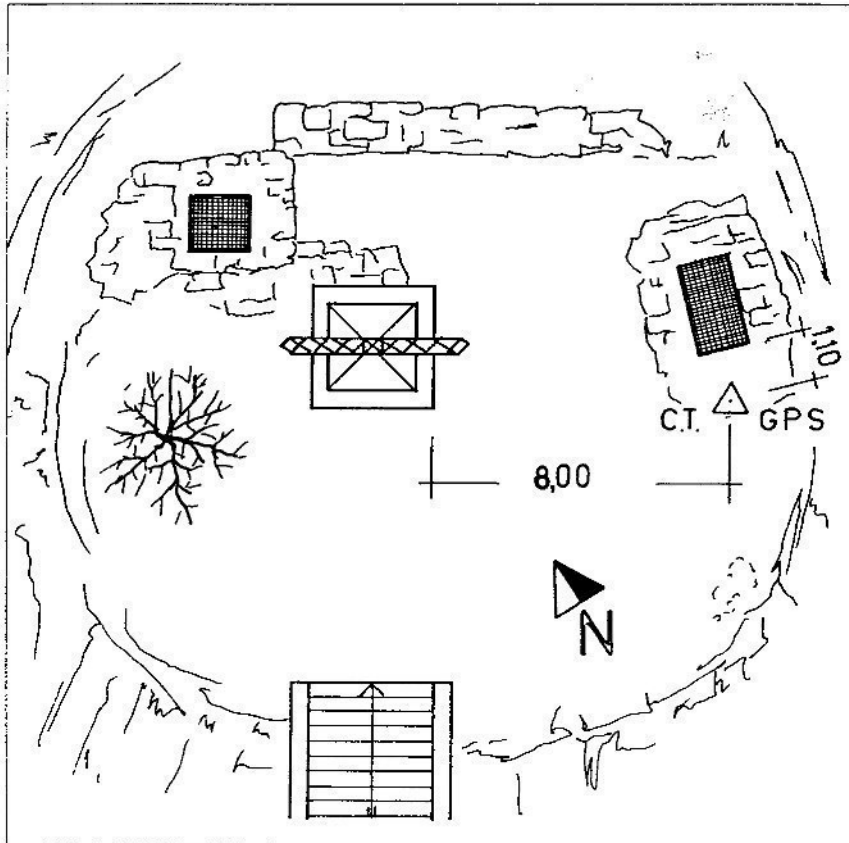
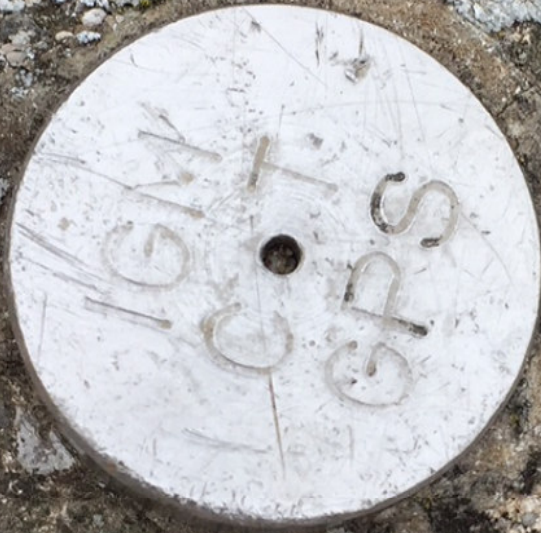
**GPSDAT - SCHIZZO MONOGRAFICO**

**Materializzazione:**  
 Centino in acciaio inox del tipo "GPS C" fissato nella copertura del pozzo sito a sud-est della croce eretta sulla Rocca di Manerba e posizionato a sud del grigliato metallico di protezione al pozzo stesso.

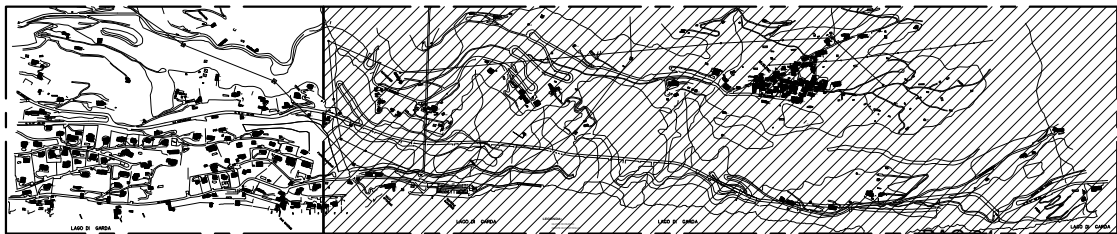
QUOTE DI RILIEVO	
		CONSEGNATO	CONTROLLO
ALLEGATO 01	1	140.88	140.85
	2	79.48	79.40
	3	111.82	111.95
	4	158.55	158.74
	5	151.13	151.18
	6	147.50	147.58
	7	286.14	286.30
ALLEGATO 02	8	173.60	173.63
	9	80.90	80.98
	10	161.13	161.28
ALLEGATO 03	11	99.17	99.31
	12	359.45	359.52
	13	371.55	371.47
ALLEGATO 04	14	464.18	464.22
	15	464.82	464.96
ALLEGATO 04	16	234.72	234.72
	17	249.49	249.40
	18	262.30	262.37
	19	165.18	165.31

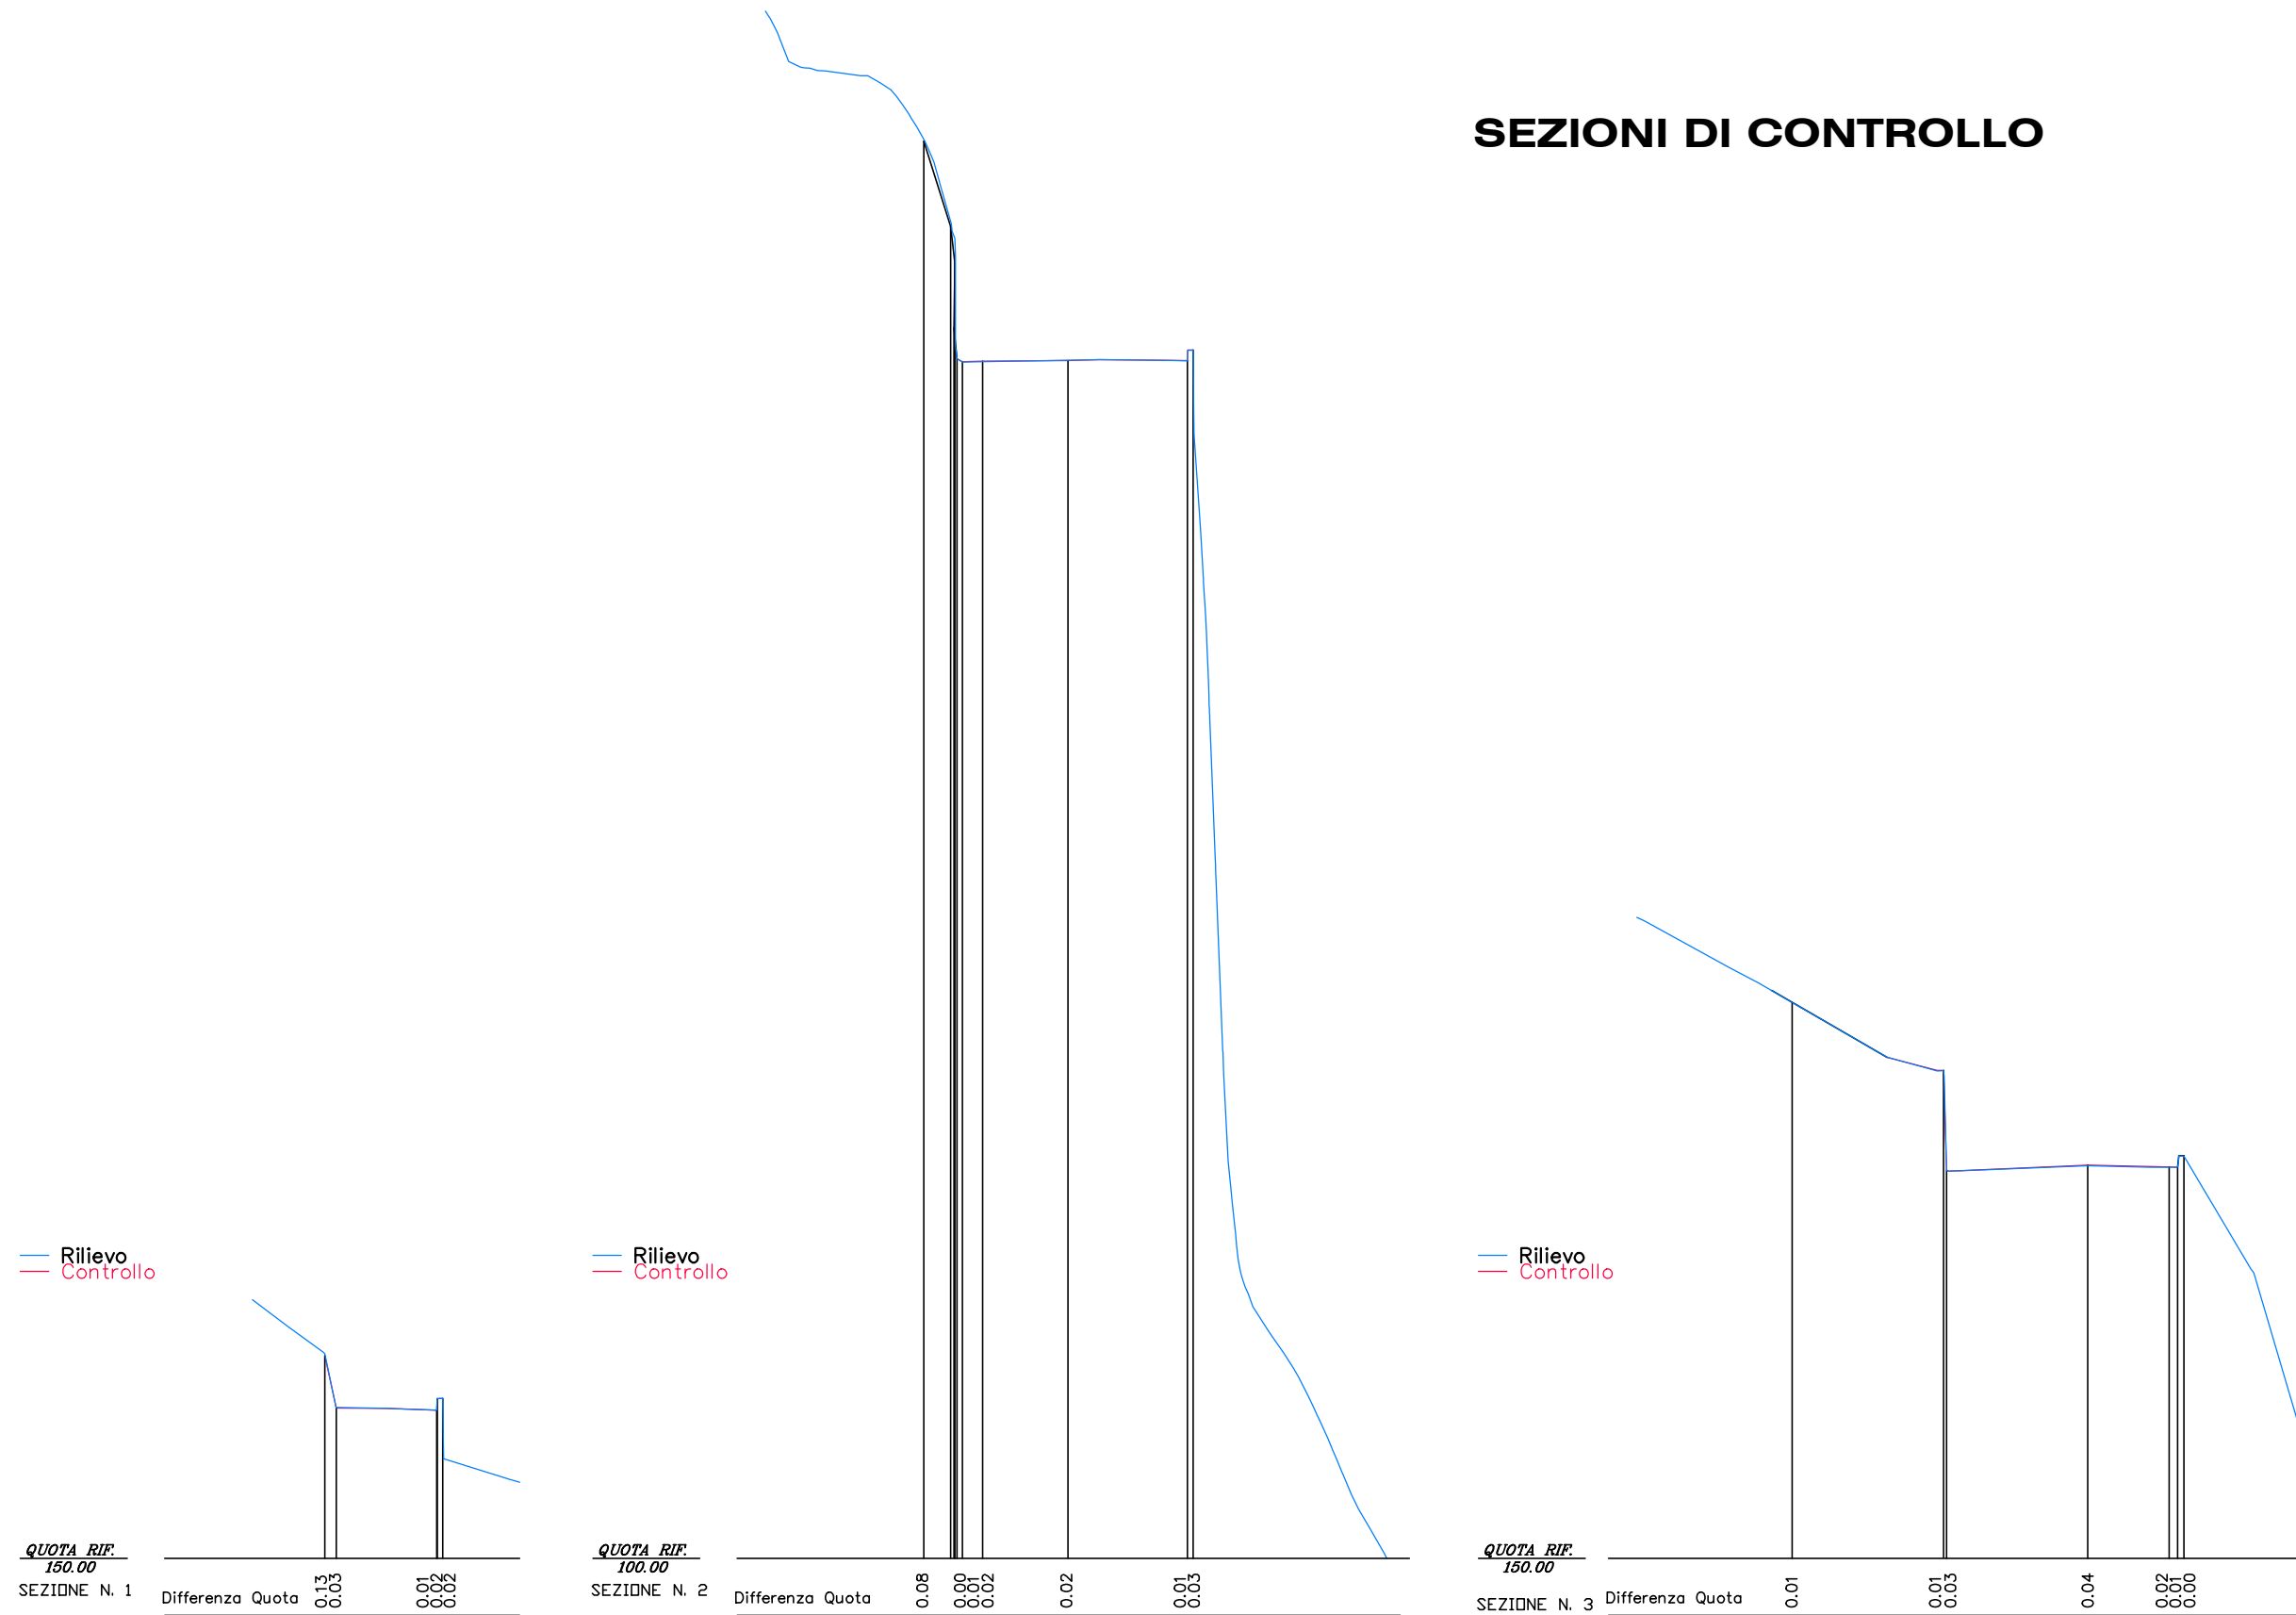
## SEZIONI DI CONTROLLO

**a)** Le sezioni stradali sono state rilevate con la stazione totale e sono state sovrapposte alle sezioni estrapolate dalla cartografia con le differenze minime segnalate (vedi tavola).

QUOTA RIF.  
150.00  
SEZIONE N. 1

Differenza Quota 0.13  
0.03 0.04  
0.00 0.00

QUOTA RIF.  
100.00  
SEZIONE N. 2

Differenza Quota 0.08  
0.00 0.01 0.02  
0.00 0.00

QUOTA RIF.  
150.00  
SEZIONE N. 3

Differenza Quota 0.01  
0.01 0.04  
0.00 0.00

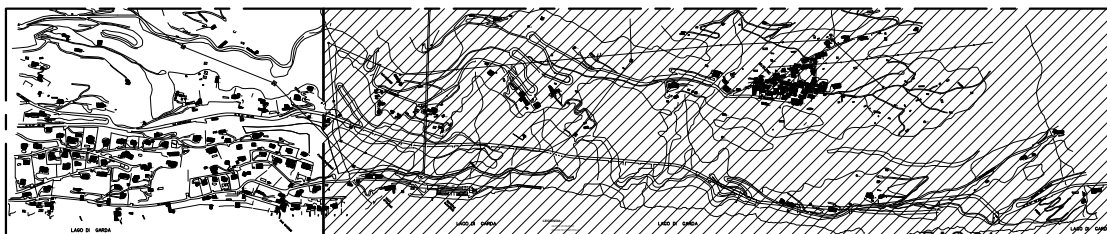
CARTOGRAFIA		RILIEVO DI CONTROLLO		
	NORD	EST	NORD	EST	
ALLEGATO 01	1	5061965.08	1630448.66	5061965.11	1630448.63
	2	5062025.93	1630470.83	5062025.97	1630470.80
	3	5062010.47	1630487.59	5062010.55	1630487.72
	4	5062025.35	1630502.25	5062025.38	1630502.25
	5	5062034.48	1630542.27	5062034.57	1630542.26
	6	5062075.56	1630578.42	5062075.63	1630578.34
	7	5062106.88	1630591.52	5062106.83	1630591.60
	8	5062291.99	1630748.10	5062292.01	1630748.09
	9	5062308.08	1630758.01	5062308.20	1630757.93
ALLEGATO 02	10	5062328.24	1630793.60	5062328.24	1630793.59
	11	5062340.38	1630790.35	5062340.35	1630790.44
	12	5062430.82	1630835.25	5062430.96	1630835.22
	13	5062427.67	1630840.31	5062427.53	1630840.42
	14	5062411.08	1630850.91	5062411.19	1630850.83
ALLEGATO 03	15	5062461.94	1630927.35	5062461.93	1630927.36
	16	5063009.17	1631695.07	5063009.32	1631695.01
	17	5063020.35	1631723.11	5063020.33	1631723.12
	18	5063016.37	1631738.19	5063016.25	1631738.16

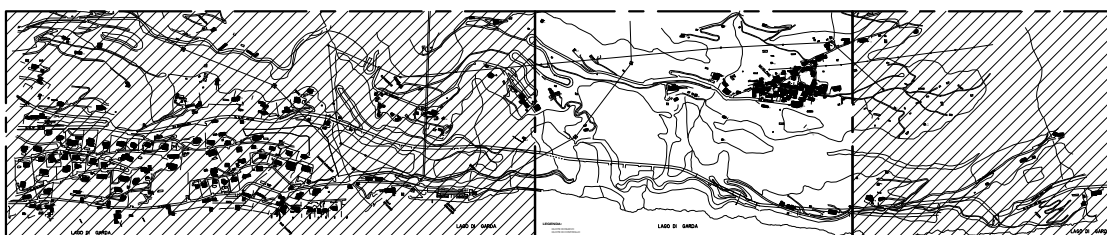
ALLEGATO 03

19	5063000.69	1631763.53	5063000.58	1631763.46
	20	5063048.13	1631800.80	5063048.16	1631800.79
	21	5063052.86	1631803.92	5063052.85	1631803.92
	22	5063485.62	1632331.48	5063485.59	1632331.44
	23	5063514.89	1632347.39	5063514.90	1632347.40
ALLEGATO 04	24	5063568.81	1632362.90	5063568.83	1632362.85
	25	5063662.16	1632380.81	5063662.15	1632380.84
	26	5063682.96	1632415.52	5063682.97	1632415.50
	27	5063695.32	1632422.78	5063695.33	1632422.77
	28	5063737.60	1632421.69	5063737.60	1632421.69
	29	5063761.13	1632481.59	5063761.17	1632481.55
