S.S. 45bis - Gardesana Occidentale

Opere di costruzione della galleria in variante tra il km 86+567 e il km 88+800 finalizzata a sottendere le attuali gallerie ogivali a sezione ristretta

PROGETTO DEFINITIVO

Relazione geostrutturale-geomeccanica

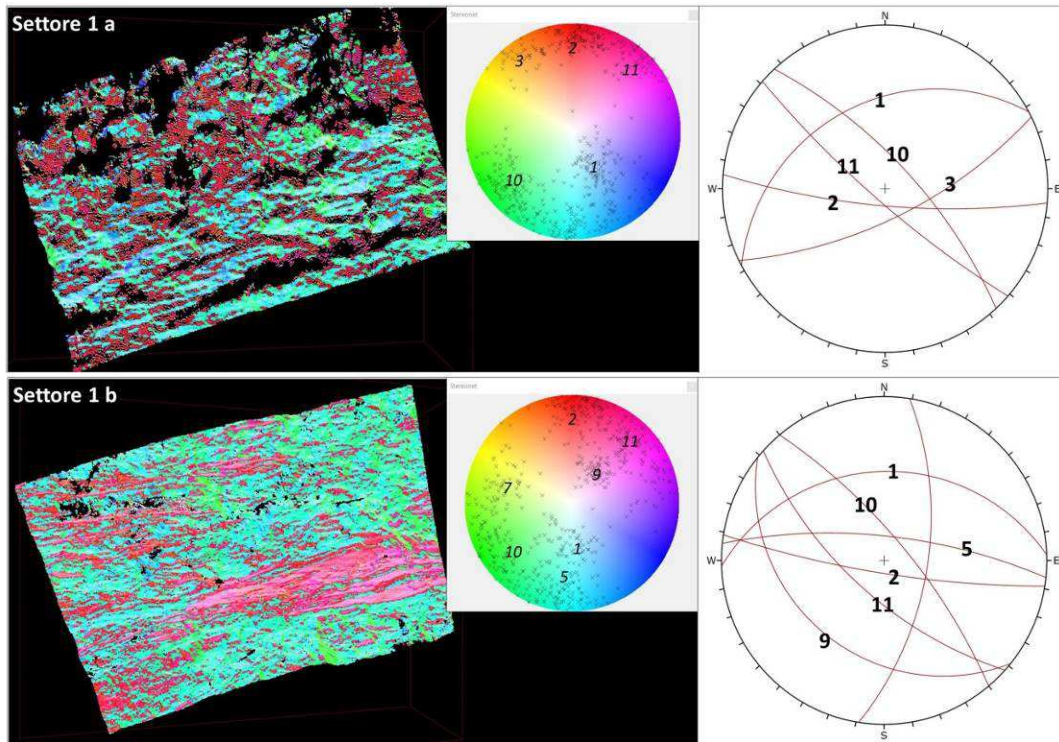
Figura 7 – Dati strutturali e principali sistemi di discontinuità per la parete 1A

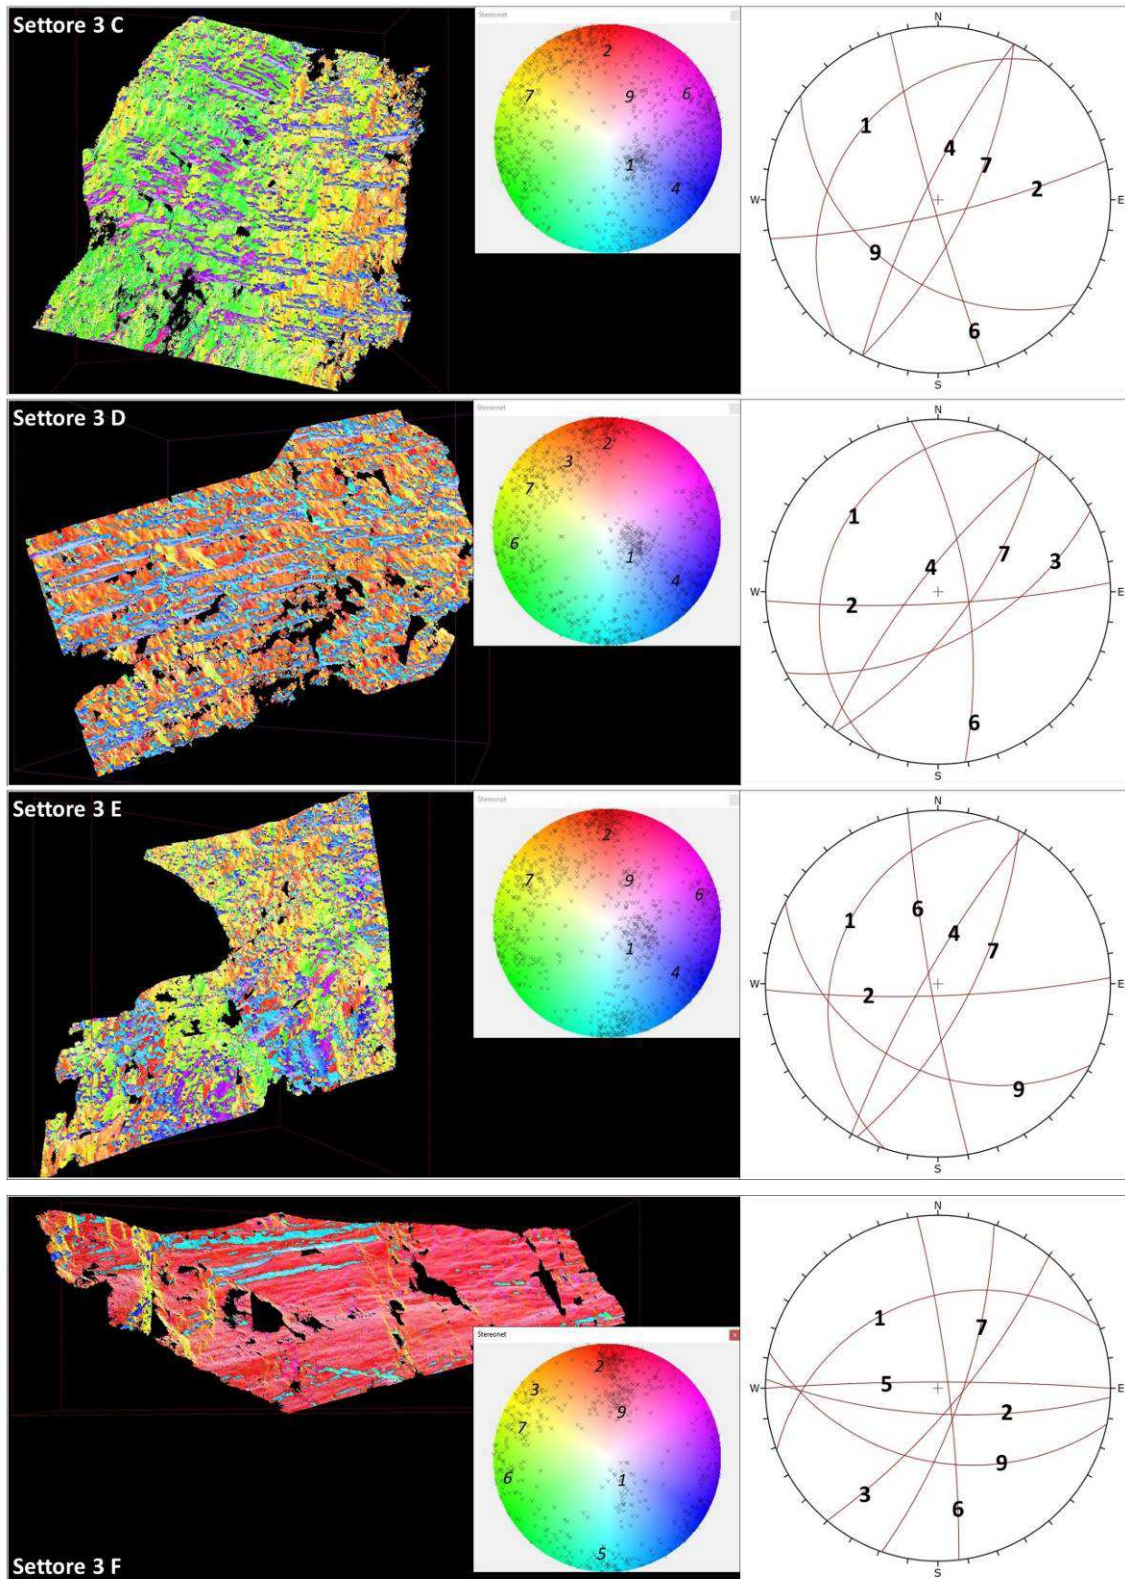
Figura 11 – Dati strutturali e principali sistemi di discontinuità per la parete 3A (settori C-F)

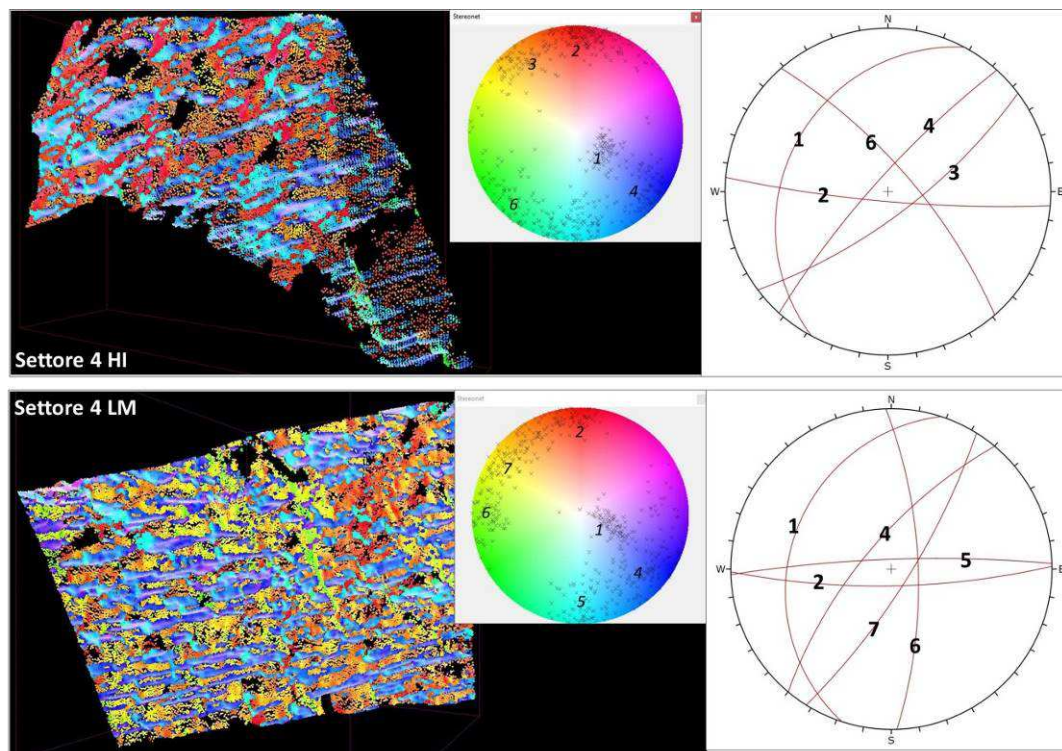
Figura 13 – Dati strutturali e principali sistemi di discontinuità per la parete 4A (settori HI-LM)

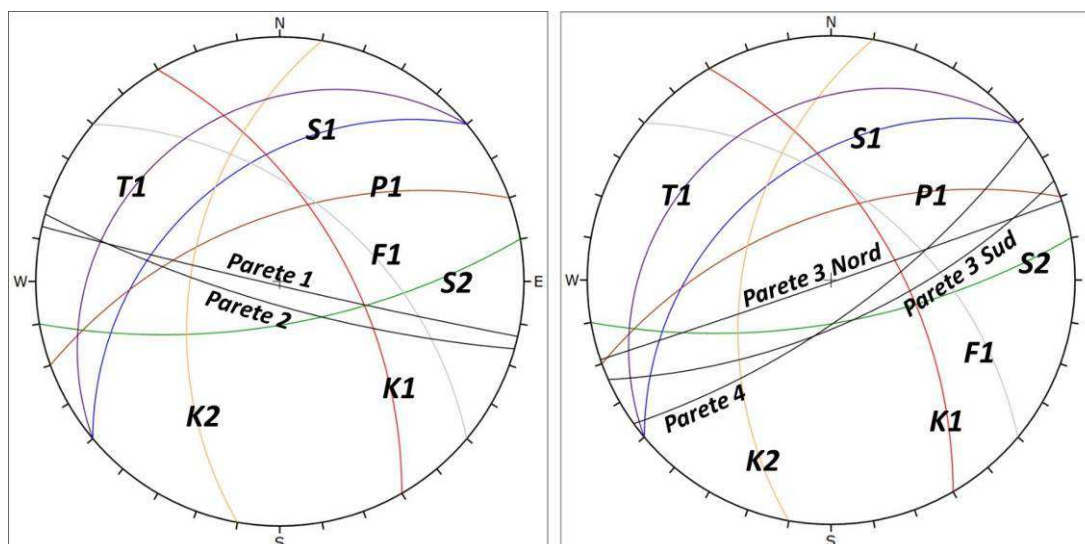
Figura 14 – Assetto strutturale complessivo ed interpretato, con rappresentazione dei versanti medi per ogni parete di indagine

Le analisi strutturali, confrontati con i dati di terreno, hanno permesso di definire il quadro strutturale complessivo, così come illustrato nella figura 14.

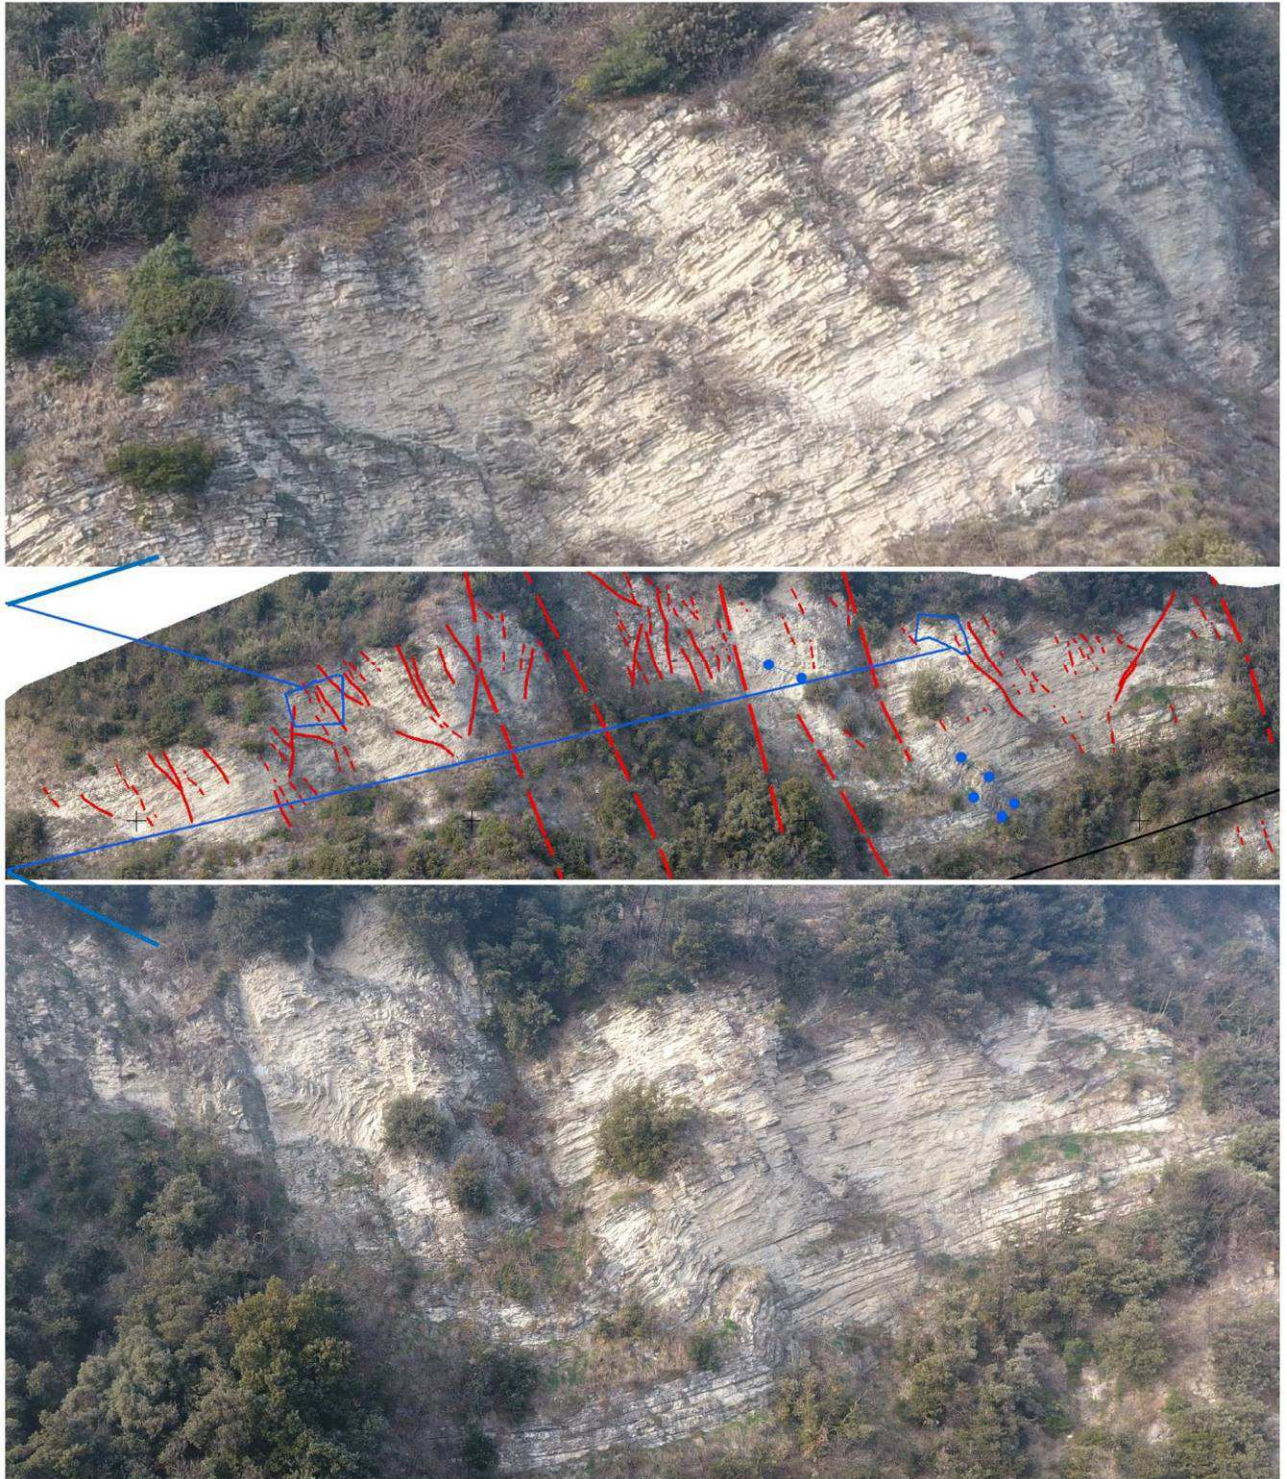
Figura 30 – Al centro panoramica della parete 4A con evidenziati alcuni delle principali e più persistenti discontinuità strutturali. In alto ed in basso alcuni dettagli fotografici che evidenziano l'elevata deformazione a cui è stato soggetto questo settore di parete. Nel dettaglio in basso risaltano una serie di pieghe.

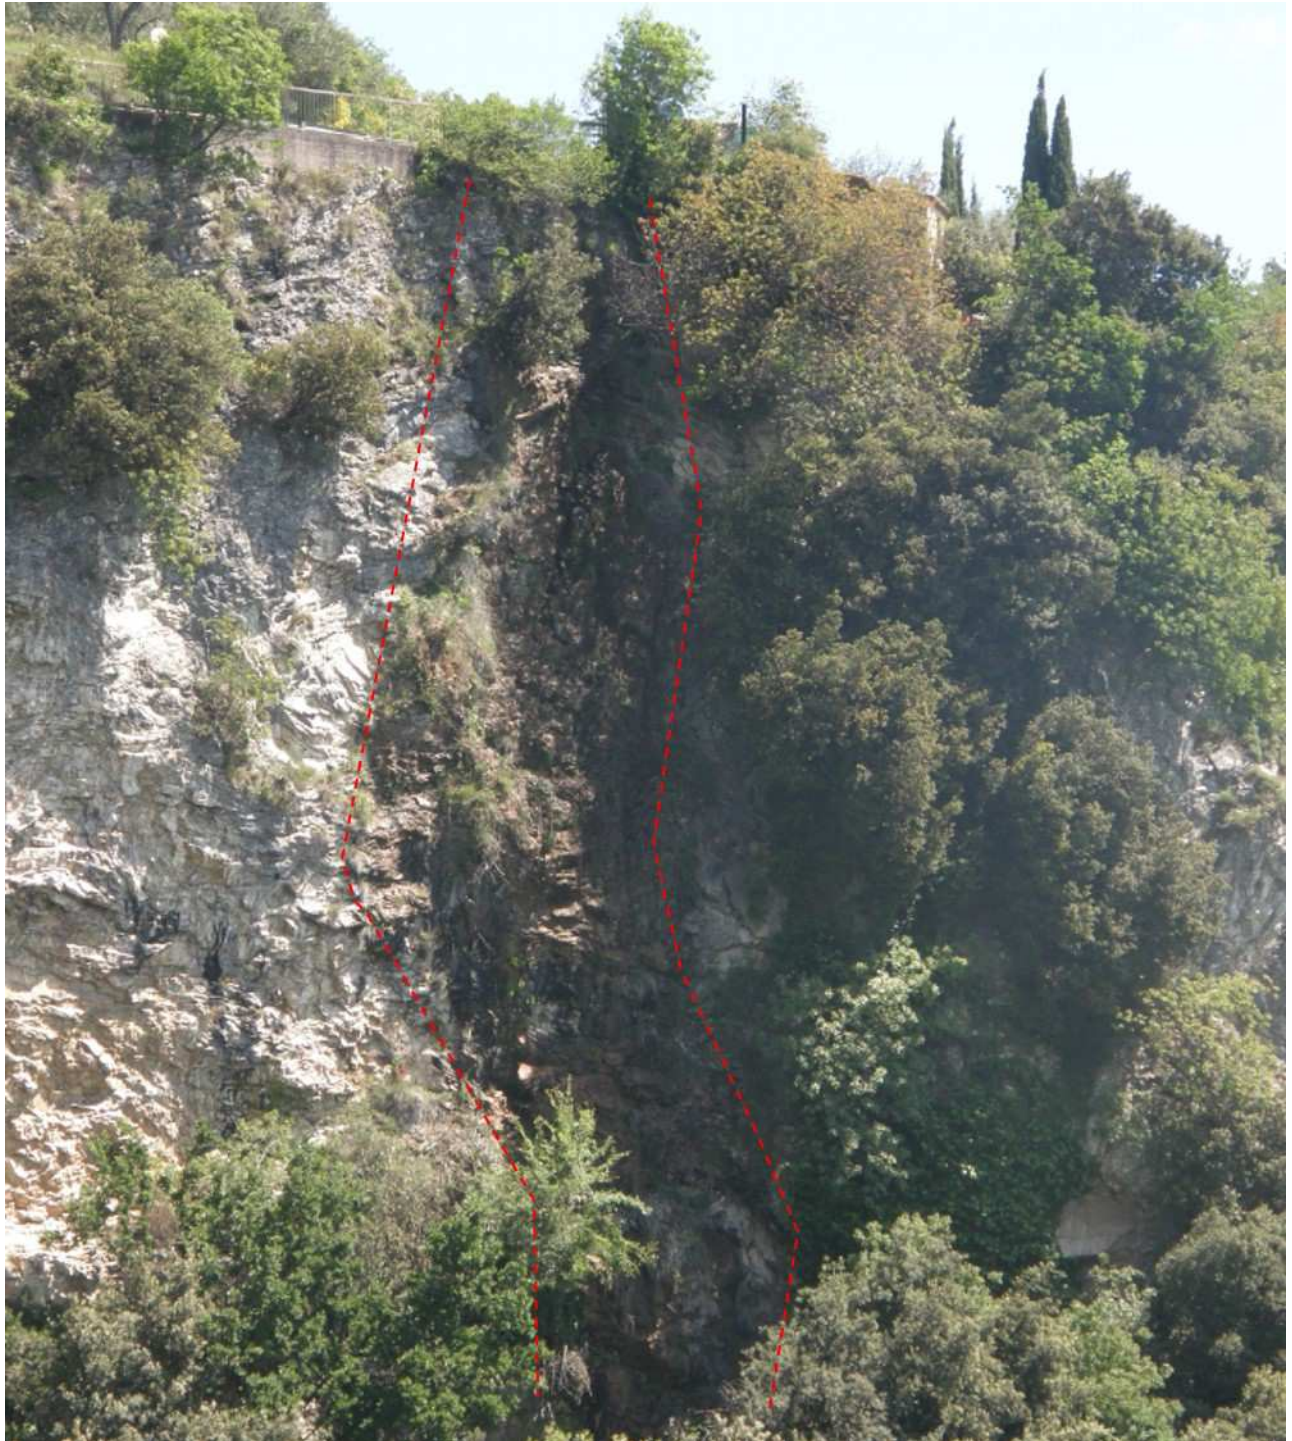
Figura 31 – Porzione settentrionale della parete 1A con evidenziata fra le due linee rosse tratteggiate un settore interessato da stillicidio di acqua che altera il colore superficiale della roccia rendendola color ruggine.

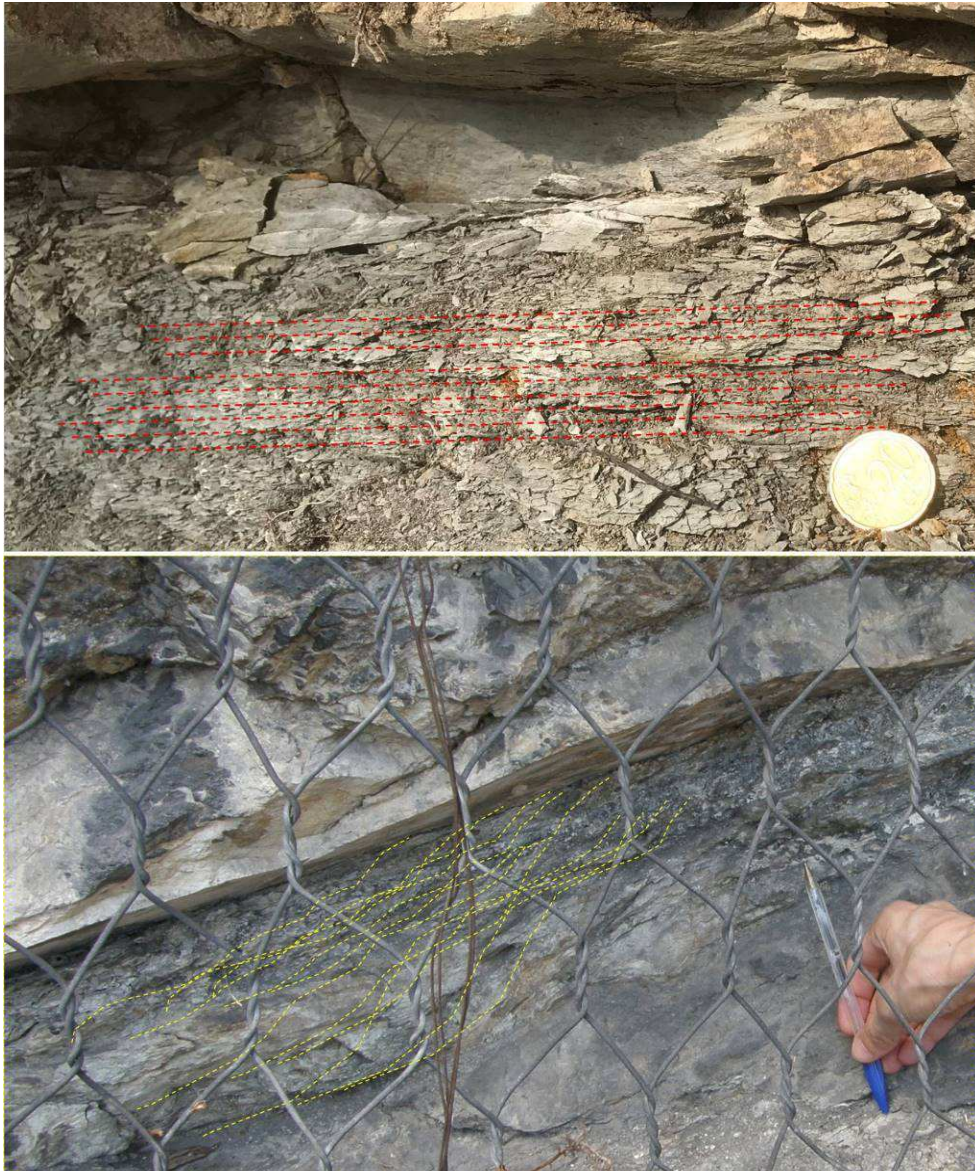
Figura 32 – Confronto due dettagli in cui i livelli marnosi del Medolo sono regolarmente "scagliettati" parallelamente (foto in alto) ed intensamente destrutturati ed ad andamento irregolarmente "uncinato" (in basso).

Riguardo ai livelli marnoso e/o argillosi, si evidenzia come questi, costituendo per natura elementi di maggior debolezza rispetto ai calcari, coincidano spesso con gli orizzonti lungo cui si sono sviluppate le maggiori deformazioni. In Figura 32, sono messi a confronto due dettagli fotografici in cui i livelli marnosi del Medolo sono regolarmente "scagliettati" parallelamente (foto in alto) ed intensamente destrutturati ed ad andamento irregolarmente "uncinato" a causa dei Thrust evidenti lungo la strada nel settore di parete 3A Sud.

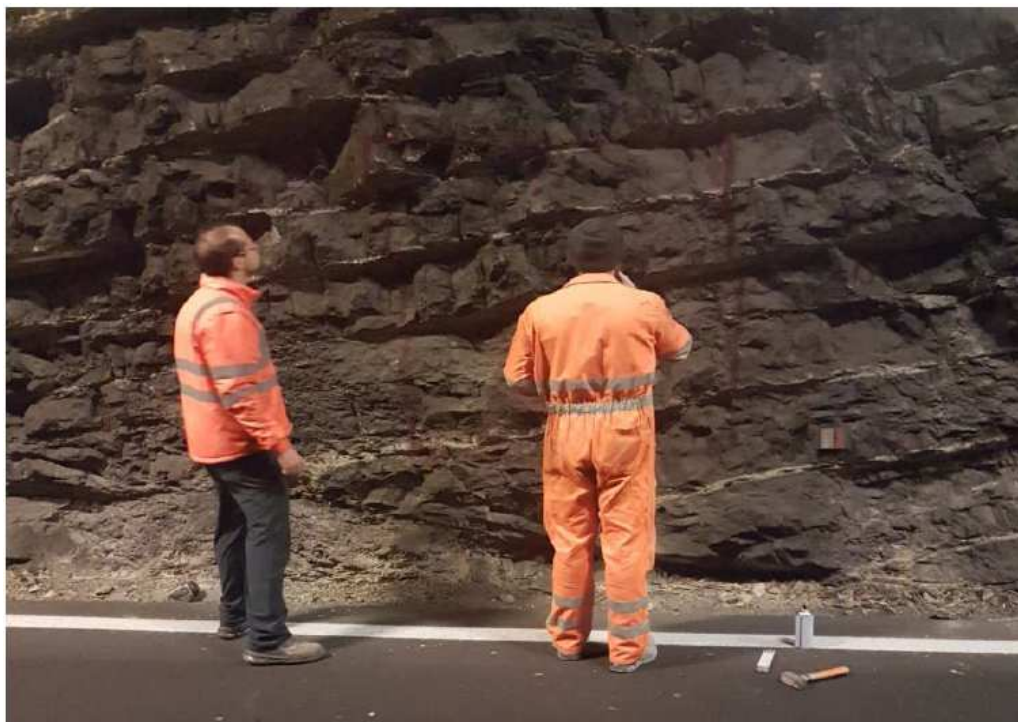
Figura 42 – Rilievo geomeccanico n. 1.

Il rilievo geomeccanico n. 1 è stato eseguito in prossimità della Galleria dei Ciclopi, ad una distanza di 140 m dall'imbocco sud (Figura 42).

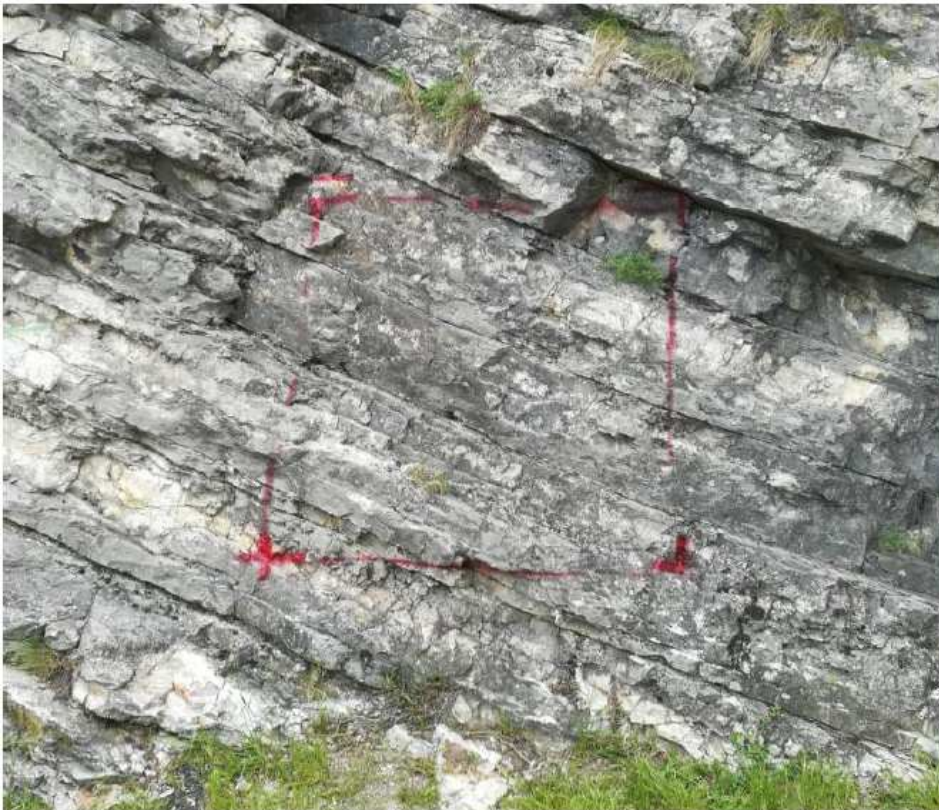
Figura 43 – Rilievo geomeccanico n. 2.

Il rilievo geomeccanico n.2 è stato eseguito in prossimità dell'imbocco nord della Galleria dei Ciclopi (Figura 43).

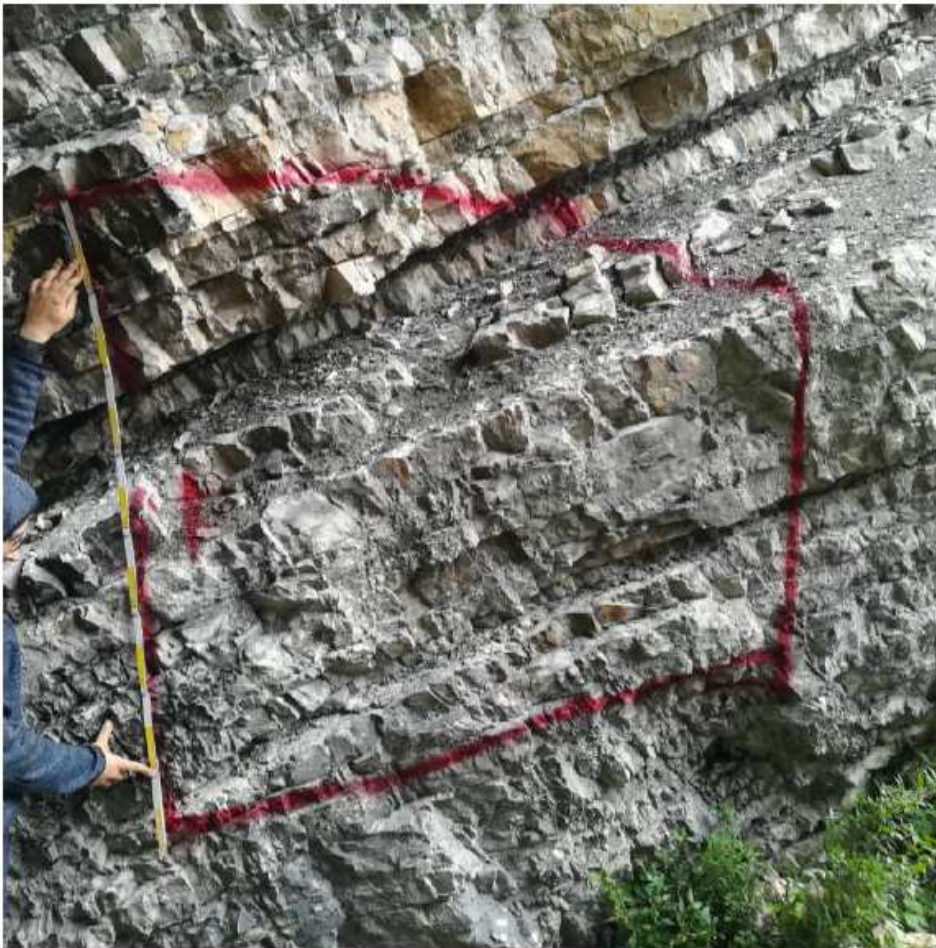
Figura 44 – Rilievo geomeccanico n. 3.

Il rilievo geomeccanico n. 3 è stato eseguito in prossimità della prima nicchia della Galleria d'Acli (Figura 44).
