**S.S. 45bis - Gardesana Occidentale**

Opere di costruzione della galleria in variante tra il km 86+567 e il km 88+800 finalizzata a sottendere le attuali gallerie ogivali a sezione ristretta

**PROGETTO DEFINITIVO**

Relazione tecnica e di calcolo opere paramassi

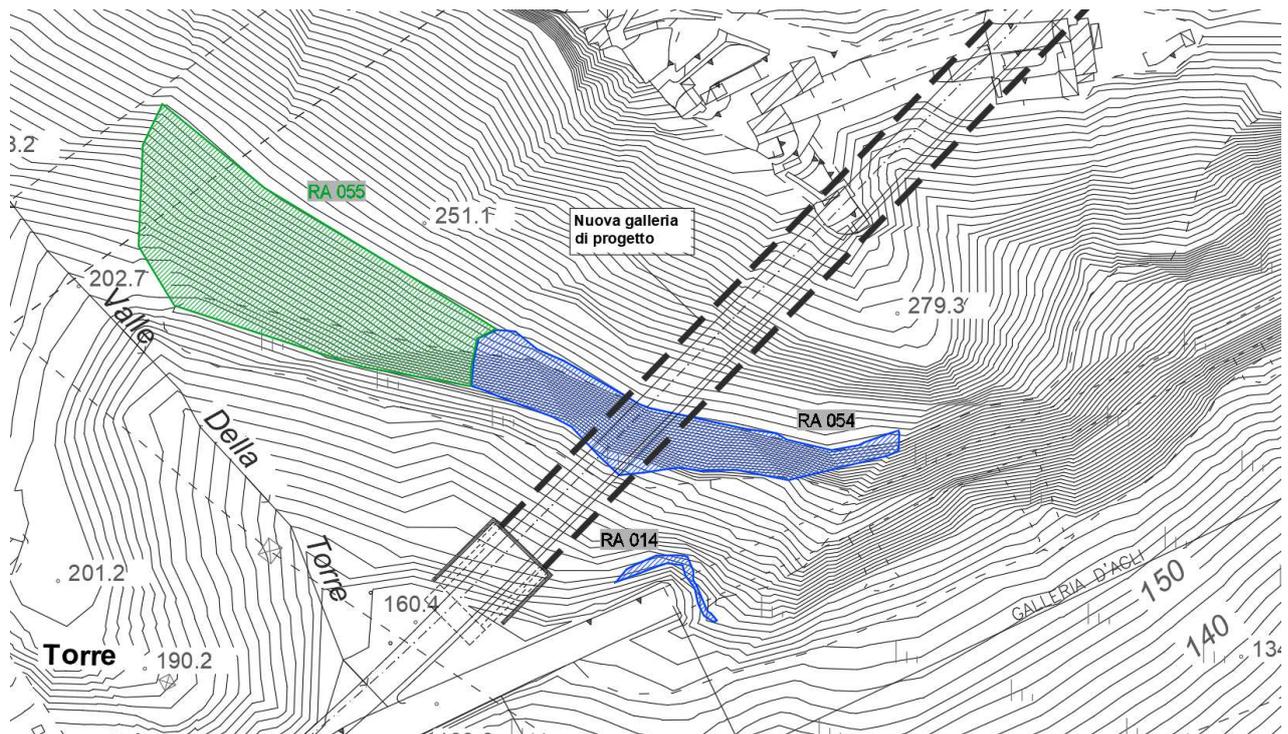
Figura 4.2 – Opere paramassi: zona imbocco sud della nuova galleria Muslone.

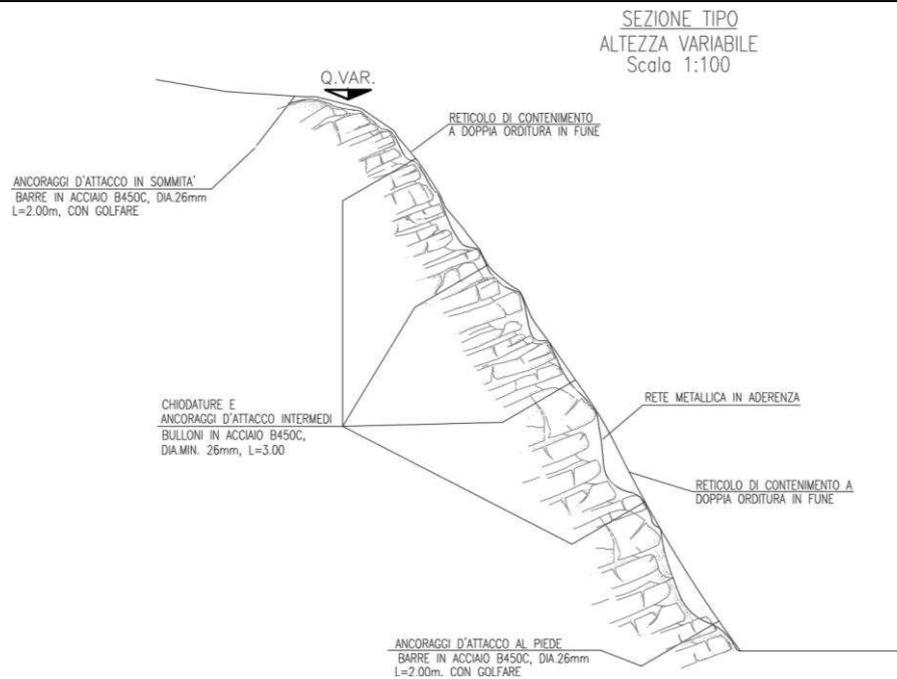
Figura 4.5 - Rete paramassi: sezione tipologica.

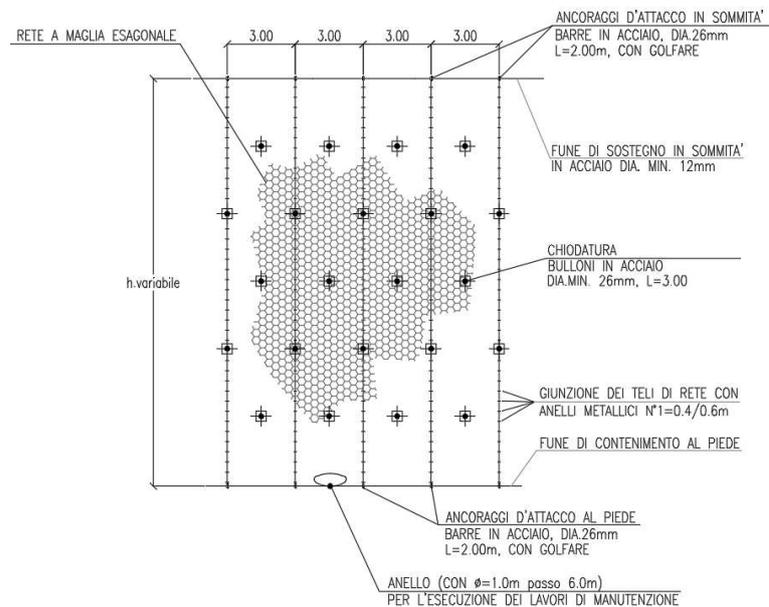
CHIODATURA DEL VERSANTE CON BULLONI  $\varnothing 26$  MAGLIA  $3 \times 3$  m  $L=3.00 \div 9.00$  E FORMAZIONE DEGLI ANCORAGGI D'ATTACCO IN SOMMITA' ED AL PIEDE DELLA PENDICE, DISTESA E GIUNZIONE DEI TELI DI RETE

Figura 4.6 - Reti paramassi: rete e chiodi di ancoraggio.

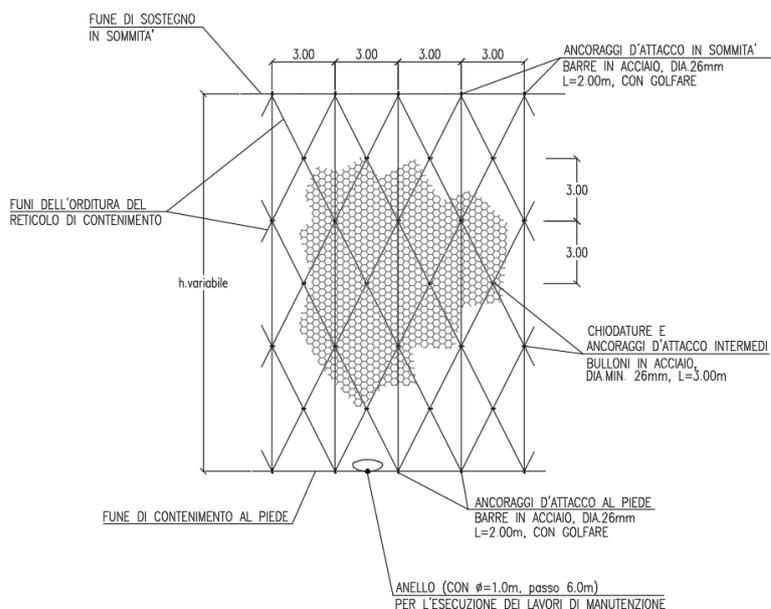
SECONDA FASE  
FORMAZIONE DEL RETICOLO DI CONTENIMENTO  
A DOPPIA ORDITURA IN FUNE

Figura 4.7 - Reti paramassi: funi del reticolo di contenimento.

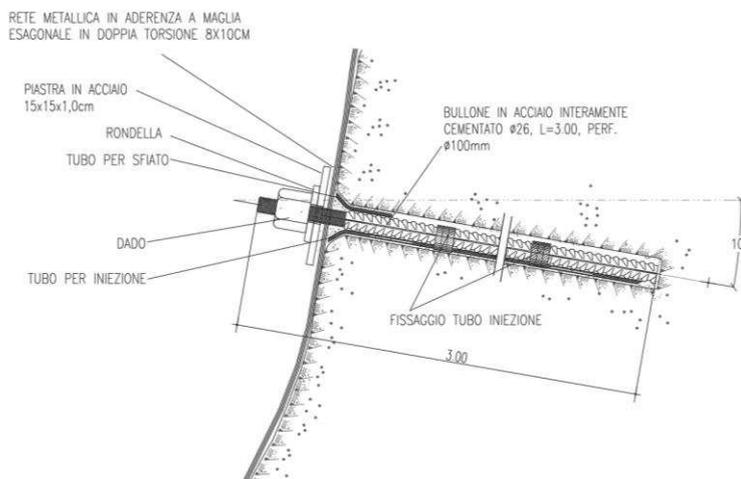
PARTICOLARE BULLONE  
SEZIONE TRASVERSALE  
Scala 1:5

Figura 4.8 - Reti paramassi: chiodi di ancoraggio.

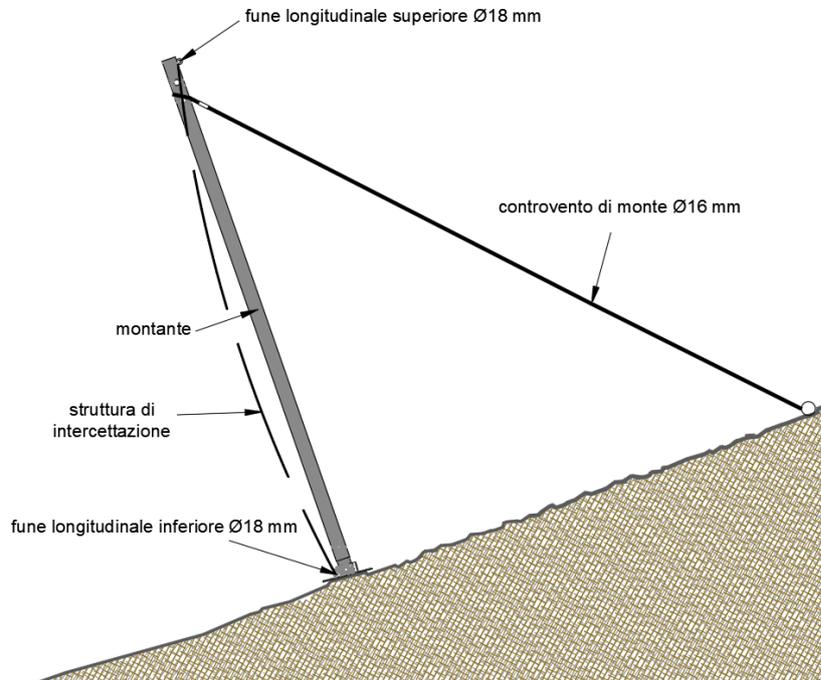
#### **VISTA LATERALE DELLA BARRIERA**

Figura 4.9 – Barriere paramassi: sezione tipologica.

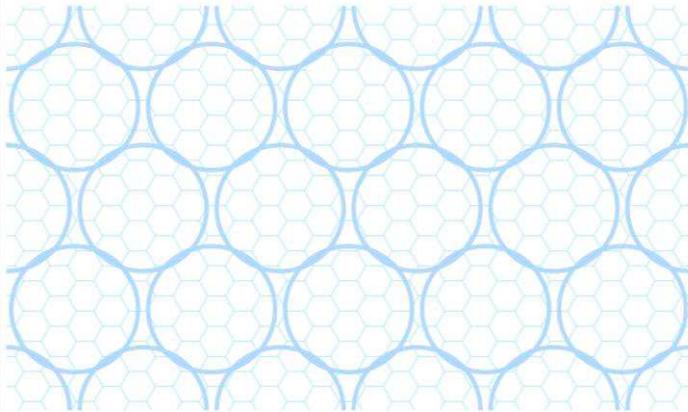
**DETTAGLIO DELLA RETE PRINCIPALE E DELLA RETE SECONDARIA**

Pannello di rete in fune di acciaio  
conformata ad anelli  
aventi  $\varnothing$  350 mm circa

rivestito con rete metallica a doppia  
torsione a maglia esagonale tipo 8x10  
costituita da filo  $\varnothing$  2,2 mm

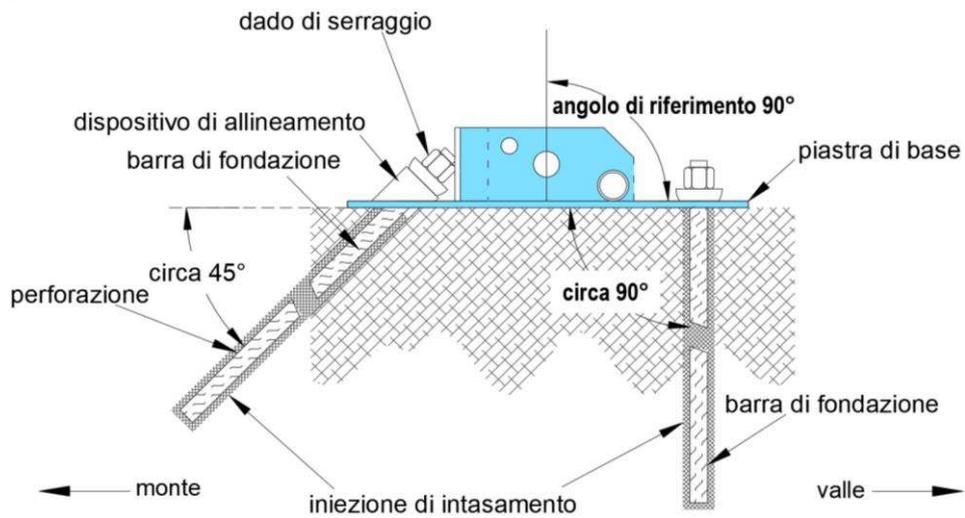
**SCHEMA DELLA POSIZIONE DELLE FONDAZIONI PER PIASTRE DI BASE**

Figura 4.11 - Barriere paramassi: fondazione.

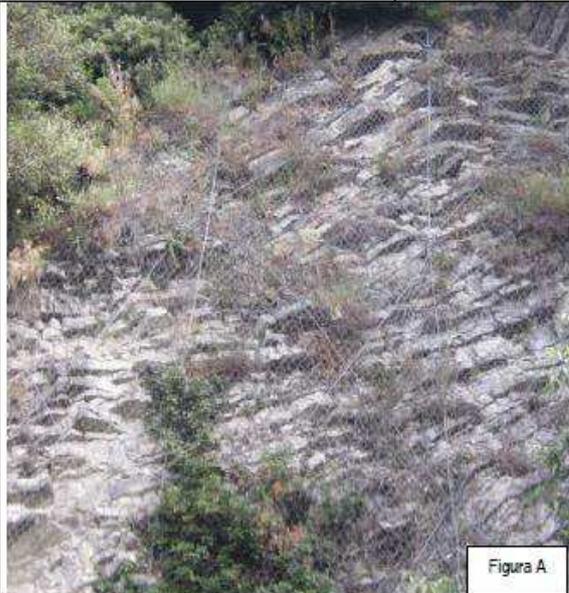
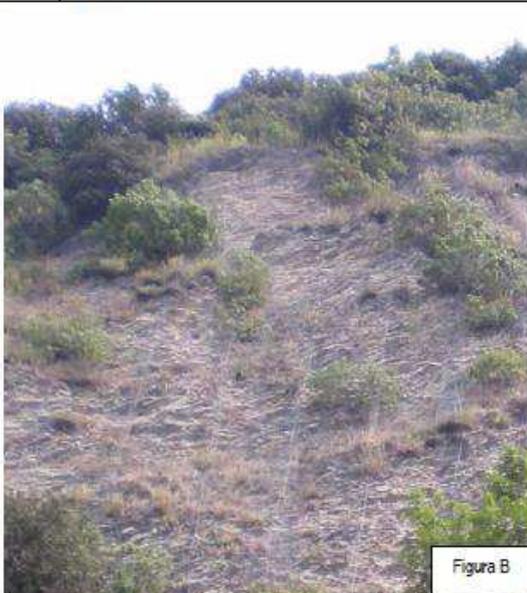
Opera n° RA_014_86+730		Rete in aderenza	
Ubicazione		Comune - Località	Gargnano – imbocco Sud galleria d'agli
		Altitudine (m s.l.m.)	- - -
		Chilometriche (ANAS)	86+730

Rete di protezione	Tipo di rete	Rete metallica a doppia torsione $\phi$ 3,0 mm con maglia esagonale 8 x 10 cm	
	Cuciture tra pannelli	Filo di ferro zincato	
	Sostegno in sommità e al piede	Funi d'acciaio zincato $\phi$ 16 mm	
	Ancoraggi d'attacco	Barre $\phi$ 26 mm con interasse 2,5+3 m	
Rafforzamento corticale	Reticolo di contenimento	Nella parte bassa (Figura A) il reticolo di contenimento è costituito da funi $\phi$ 12 mm in trefolo di acciaio zincato con orditura romboidale, passanti all'interno dei golfari in corrispondenza degli incroci e da funi delle stesse caratteristiche verticali. Nella porzione alta il reticolo di contenimento è costituito da funi $\phi$ 12 mm in trefolo di acciaio zincato ad andamento sub-parallelo (non è presente il reticolo romboidale), pertanto la rete di protezione non è adente al terreno.

Ancoraggi d'attacco	Barre $\phi$ 26 mm	
	Maglia ancoraggi (orizz. / verticale)	2,5 m / 2,5 m	
	Sistemi di bloccaggio funi	Morsetti a cavallotto in fusione zincata	
Condizioni generali	Montaggio	Parziali difetti: rete localmente non aderente alla parete	2
	Stato di degrado	Nullo	0
	Deformazioni	Assenti	0
	Varchi	Assenti	0
<b>GRADO DI OBSOLESCENZA (Debito manutentivo – Carenze stato di efficienza)</b>			<b>0,2</b>
Posizionamento rispetto allo scopo		Idonea	
Note:

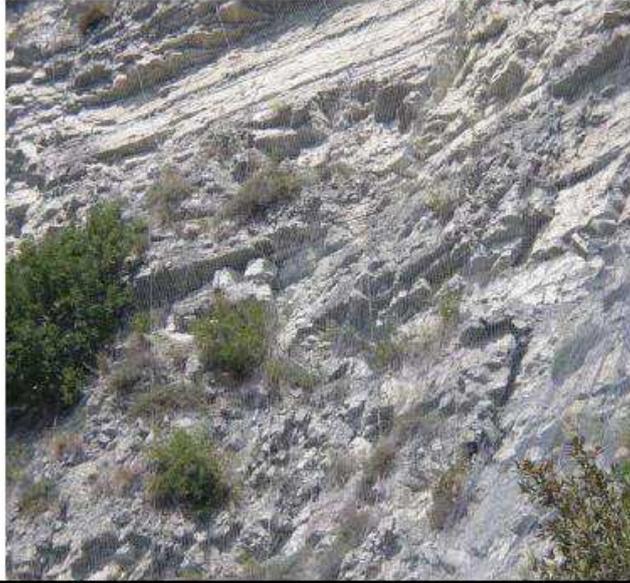
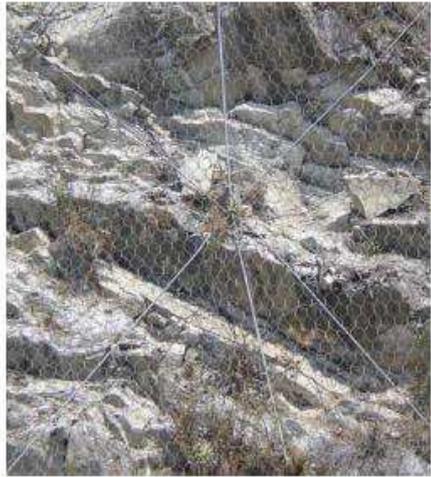
Opera n° RA_015_87+720		Rete in aderenza	
Ubicazione		Comune - Località	Gargnano - tra galleria d'Aqli e galleria Euteria
		Altitudine (m s.l.m.)	- - -
		Chilometriche (ANAS)	87+720

Rete di protezione	Tipo di rete	Rete metallica a doppia torsione $\phi = 3,0$ mm con maglia esagonale 8 x 10 cm	
	Cuciture tra pannelli	Filo di ferro zincato	
	Sostegno in sommità e al piede	Funi d'acciaio zincato $\phi 16$ mm	
	Ancoraggi d'attacco	Barre $\phi 26$ mm con interasse 2,5 ÷ 3 m	
Rafforzamento corticale	Reticolo di contenimento	Reticolo di funi costituito da un'orditura romboidale in fune metallica $\phi 12$ mm in trefolo di acciaio zincato, passanti all'interno dei golfari	
	Ancoraggi d'attacco	Barre $\phi 26$ mm	
	Maglia ancoraggi (orizz. / verticale)	2,5 m / 2,5 m	
	Sistemi di bloccaggio funi	Morsetti a cavallotto in fusione zincata	
Condizioni generali	Montaggio	Corretto	0
	Stato di degrado	Moderato: morsetti e rete localmente ossidati	1

Deformazioni	Assenti	0
	Varchi	Assenti	0
GRADO DI OBSOLESCENZA (Debito manutentivo - Carenze stato di efficienza)			0,1
Posizionamento rispetto allo scopo		Idoneo	
Note:

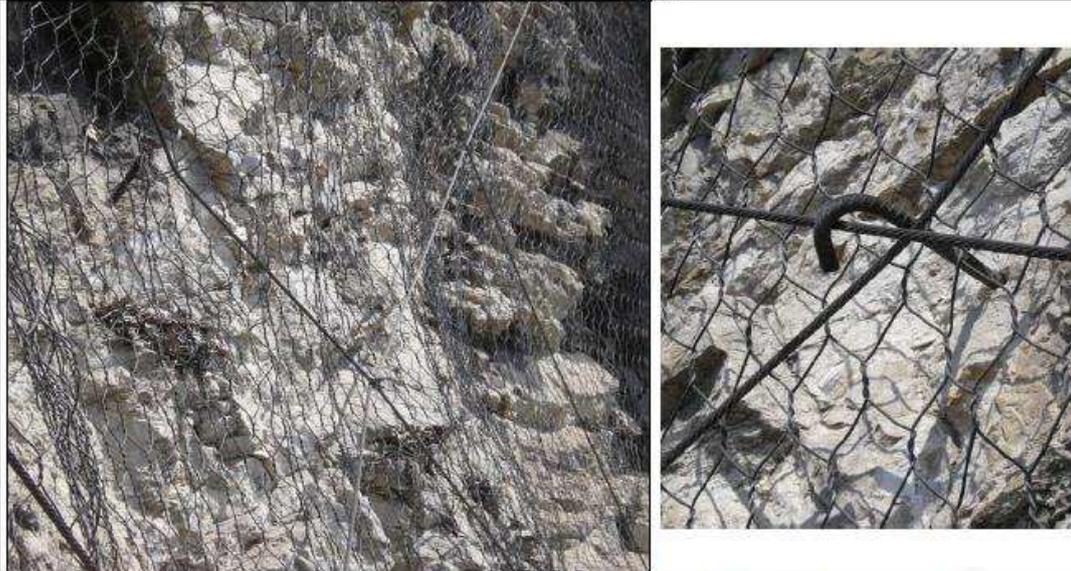
Opera n° RA_016_87+820		Rete in aderenza	
Ubicazione		Comune - Località	Gargnano -- tra galleria Eutenia e galleria dei Ciclopi
		Altitudine (m s.l.m.)	- - -
		Chilometriche (ANAS)	87+820

Rete di protezione	Tipo di rete	Rete metallica a doppia torsione $\phi = 3,0$ mm con maglia esagonale 8 x 10 cm	
	Cuciture tra pannelli	Filo di ferro zincato	
	Sostegno in sommità e al piede	Funi d'acciaio zincato $\phi$ 16 mm	
	Interasse ancoraggi	2,5÷3 m	
Rafforzamento corticale	Reticolo di contenimento	Si distinguono tre settori: Settore A) Reticolo di funi di contenimento costituito da un'orditura romboidale in fune metallica $\phi$ 12 mm in trefolo di acciaio zincato; Settore B) non si rilevano funi di contenimento; Settore C) funi di contenimento costituito in fune metallica $\phi$ 12 mm in trefolo di acciaio zincato, parallele tra di loro (manca orditura romboidale).	
	Ancoraggi d'attacco	La rete e le funi – dove presenti – sono fissate con semplici tirafondi

Maglia ancoraggi (orizz. / verticale)	2,5 m / 2,5 m	
	Sistemi di bloccaggio funi	Morsetti a cavalletto in fusione zincata	
Condizioni generali	Montaggio	Non corretto: ancoraggio del reticolo di contenimento con tirafondi. Occorre riposizionare, integrare e fissare il reticolo di contenimento con barre adeguatamente dimensionate	3
	Stato di degrado	Totale: morsetti molto ossidati ed obsoleti	3
	Deformazioni	Moderate	1
	Varchi	Assenti	0
<b>GRADO DI OBSOLESCENZA (Debito manutentivo – Carenze stato di efficienza)</b>			<b>1</b>
Posizionamento rispetto allo scopo		Idoneo	
Note:

La sostituzione della rete RA\_016, obsoleta e degradata, appartiene alla famiglia degli interventi di consolidamento attivi "puntuali", tramite imbragatura di una porzione localizzata dell'ammasso roccioso mediante rete, reticolo di funi e chiodature in barra.

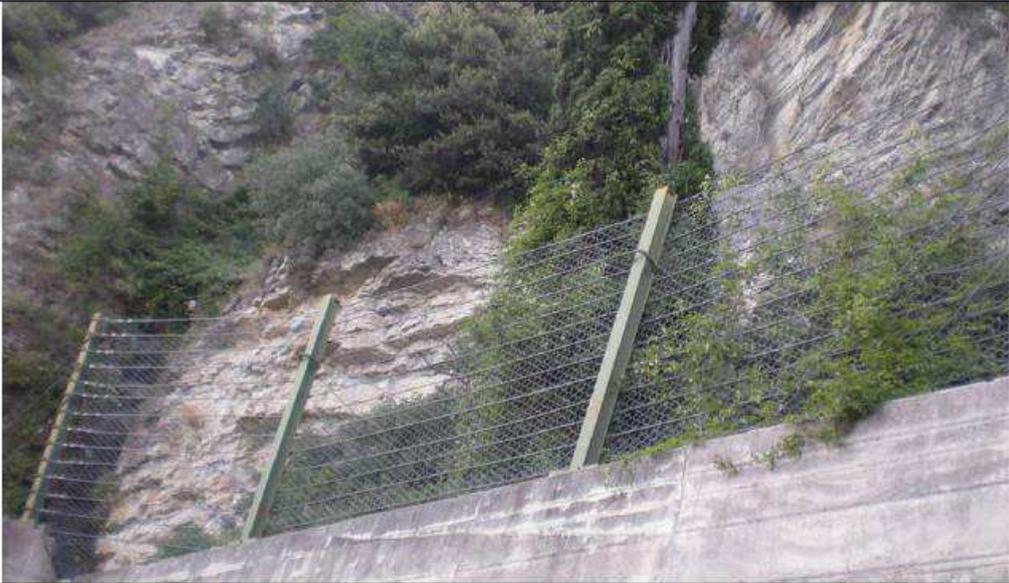
Opera n° BP_026_0_87+700		Barriera Paramassi	
Ubicazione	Comune - Località	Gargnano – tra galleria d'Agli e galleria Eutenia	
	Altitudine (m s.l.m.)	180	
	Chilometriche (ANAS)	87+700

Struttura di sostegno	Campante n.	10, interasse 4 m	
	Montanti	H 3,5 m, profilo HEB 160	
Struttura di intercettazione	Rete principale	Funi longitudinali $\phi$ 16 mm bloccate con n. 3 morsetti deka, interasse 25 cm	
	Rete sussidiaria	Rete a doppia torsione $\phi$ 3 mm a maglia esagonale 80x100 mm	
Struttura di collegamento	Fissaggio del pannello	Filo di ferro	
	Controventi di monte	Presenti (Fune in acciaio $\phi$ 16 mm)	
	Controventi laterali	Presenti (Fune in acciaio $\phi$ 16 mm)	
	Controventi di valle	Assenti	
Sistema frenante	Assente		
Struttura di fondazione	Barre		
Caratteristiche prestazionali ipotizzate	< 250 KJ		
Condizioni generali	Montaggio	Parzialmente corretto: troppo vicina alla parete rocciosa	2
	Stato di degrado	Parziale: Montanti parzialmente ossidati	2

Deformazioni	Assenti	0
	Varchi	Assenti	0
<b>GRADO DI OBSOLESCENZA (Debito manutentivo – Carenze stato di efficienza)</b>			<b>0,3</b>
Posizionamento rispetto allo scopo		Idoneo ma l'energia di dissipazione è troppo bassa	
<b>Note: protezione alla corrosione mediante verniciatura e zincatura</b>

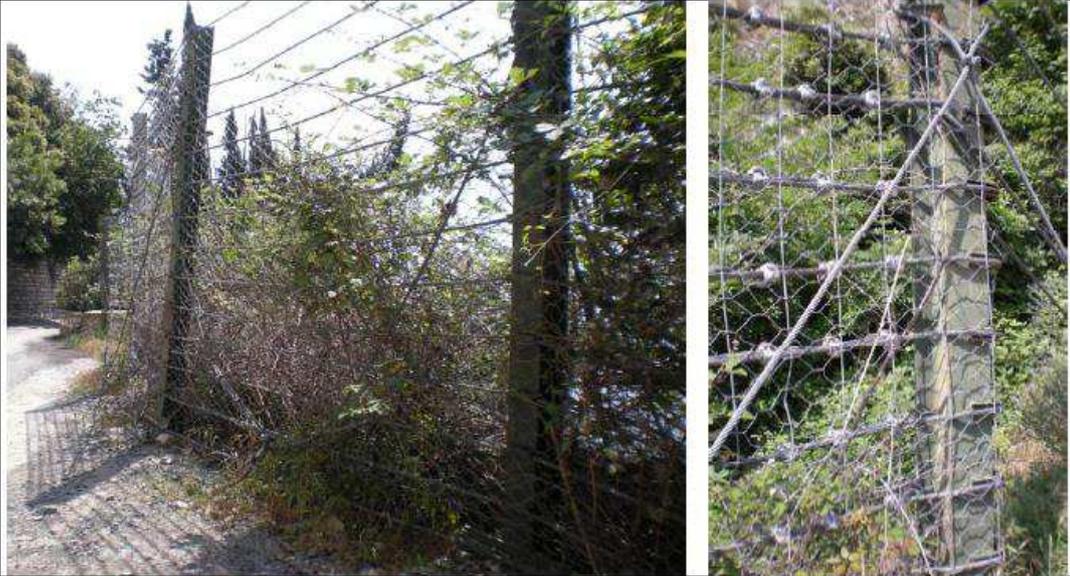
Opera n° BP_027_0_87+720		Barriera Paramassi	
Ubicazione		Comune - Località	Gargnano - tra galleria d'Agli e galleria Euteria
		Altitudine (m s.l.m.)	190
		Chilometriche (ANAS)	87+720

Struttura di sostegno	Campante n.	7, interasse 4 m	
	Montanti	H 3,5 m, profilo HEB 160	
Struttura di intercettazione	Rete principale	Funi longitudinali $\phi$ 16 mm bloccate con n. 3 morsetti deka, interasse 25 cm	
	Rete sussidiaria	Rete a doppia torsione $\phi$ 3 mm a maglia esagonale 80x100 mm	
Struttura di collegamento	Fissaggio del	Filo di ferro	
	Controventi di	Presenti (Fune in acciaio $\phi$ 16 mm)	
	Controventi	Presenti (Fune in acciaio $\phi$ 16 mm)	
	Controventi di	Presenti (Fune in acciaio $\phi$ 16 mm)	
Sistema frenante	Assente		
Struttura di fondazione	Plinto con piastra e n. 4 barre $\phi$ 26 mm		
Caratteristiche prestazionali ipotizzate	< 250 KJ		
Condizioni generali	Montaggio	Corretto	0
	Stato di degrado	Parziale	2

Deformazioni	Parziali: rottura rete ausiliaria in corrispondenza della 1 campata lato monte	2
	Varchi	Parziali: taglio rete in corrispondenza della 4 campata lato monte	2
GRADO DI OBSOLESCENZA (Debito manutentivo - Carenze stato di efficienza)			0,5
Posizionamento rispetto allo scopo		Idoneo	
Note: protezione alla corrosione mediante verniciatura e zincatura

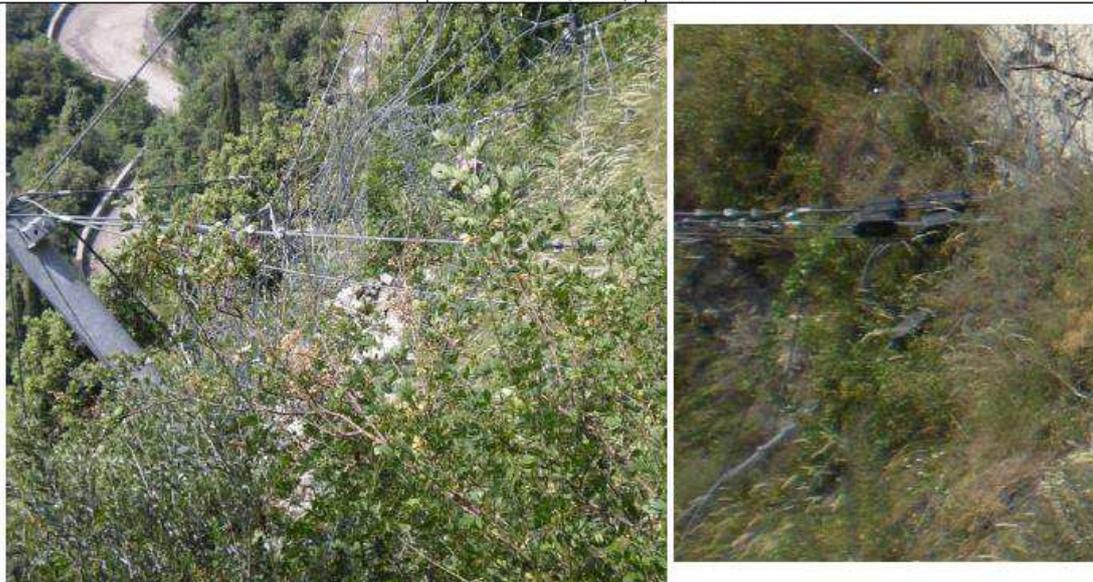
Opera n° BP_028_III_87+720		Barriera Paramassi	
Ubicazione		Comune - Località	Gargnano - tra galleria d'Agli e galleria Eutenia
		Altitudine (m s.l.m.)	250
		Chilometriche (ANAS)	87+720

Struttura di sostegno	Campante n.	8, interasse 6 m	
	Montanti	Puntoni di sostegno tubolari $\phi$ 180 mm	
Struttura di intercettazione	Rete principale	Pannello di rete intrecciata $\phi$ 10 mm con maglia quadrata di lato 250 mm	
	Rete sussidiaria	Rete a doppia torsione $\phi$ 3 mm a maglia esagonale 80x100 mm	
Struttura di collegamento	Fissaggio del pannello	Fune sommitale $\phi$ 16 mm e filo di ferro	
	Controventi di monte	Presenti (Fune in acciaio $\phi$ 16 mm)	
	Controventi laterali	Presenti (Fune in acciaio $\phi$ 16 mm)	
	Controventi di valle	Presenti (Fune in acciaio $\phi$ 16 mm)	
Sistema frenante	Sistema di assorbimento di energia formato da dissipatori con protezione scatolare		
Struttura di fondazione	Plinto

Caratteristiche prestazionali ipotizzate	1000 KJ		
Condizioni generali	Montaggio	Corretto	0
	Stato di degrado	Totale: funzionalità compromessa a causa dei consistenti accumuli di materiale	3
	Deformazioni	Totali: si rileva una elevata quantità di materiale di accumulo	3
	Varchi	Parziali: rottura rete in corrispondenza degli accumuli di materiale	2
<b>GRADO DI OBSOLESCENZA (Debito manutentivo - Carenze stato di efficienza)</b>			<b>1</b>
Posizionamento rispetto allo scopo		Idoneo	
<b>Note: protezione alla corrosione mediante zincatura</b>

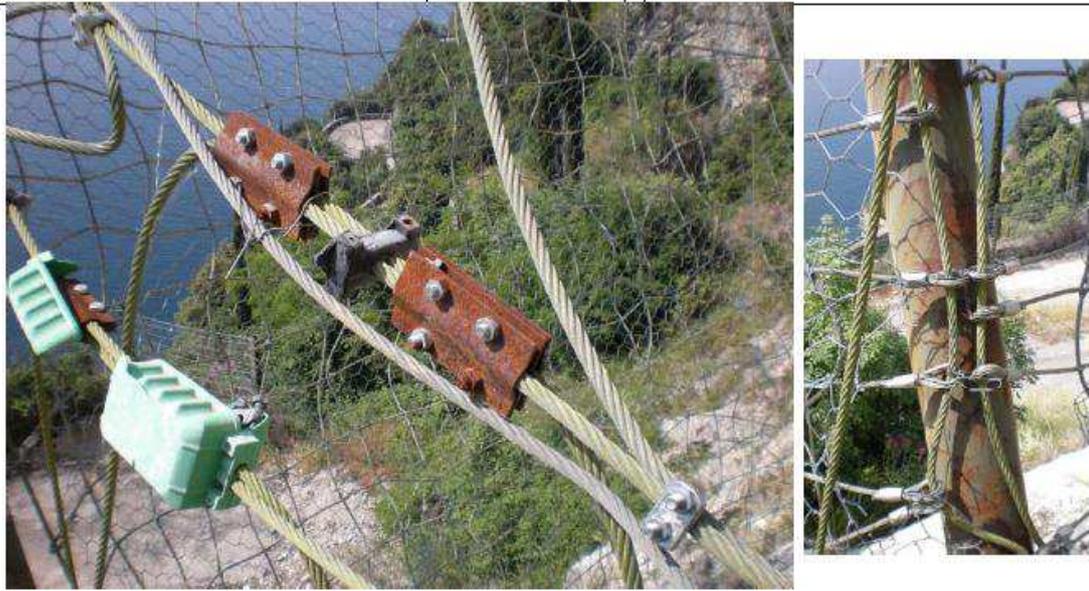
Opera n° BP_030_III_87+720		Barriera Paramassi	
Ubicazione	Comune - Località	Gargnano – tra galleria d'Agli e galleria Eutenia	
	Altitudine (m s.l.m.)	200	
	Chilometriche (ANAS)	87+720

Struttura di sostegno	Campante n.	6, interasse 6 m	
	Montanti	Puntoni di sostegno tubolari $\phi$ 180 mm	
Struttura di intercettazione	Rete principale	Pannello di rete intrecciata $\phi$ 10 mm con maglia quadrata di lato 250 mm	
	Rete sussidiaria	Rete a doppia torsione $\phi$ 3,0 mm a maglia esagonale 80x100 mm	
Struttura di collegamento	Fissaggio del pannello	Fune perimetrale $\phi$ 16 mm e filo di ferro	
	Controventi di monte	Presenti	
	Controventi laterali	Presenti	
	Controventi di valle	Presenti	
Systema frenante	Systema di assorbimento di energia formato da dissipatori con protezione scatolare		
Struttura di fondazione	Plinto		
Caratteristiche prestazionali ipotizzate	1000 KJ		
Condizioni generali	Montaggio	Corretto	0

Stato di degrado	Parziale: montanti e morsetti molto ossidati; sistema frenante molto degradato. Nel complesso la struttura è da ritenere obsoleta	2
	Deformazioni	Parziale: presenza di materiale di accumulo nelle prime 3 campate lato monte	2
	Varchi	Parziali	2
<b>GRADO DI OBSOLESCENZA (Debito manutentivo – Carenze stato di efficienza)</b>			<b>0,5</b>
Posizionamento rispetto allo scopo		Idoneo	
<b>Note: protezione alla corrosione mediante verniciatura e zincatura</b>

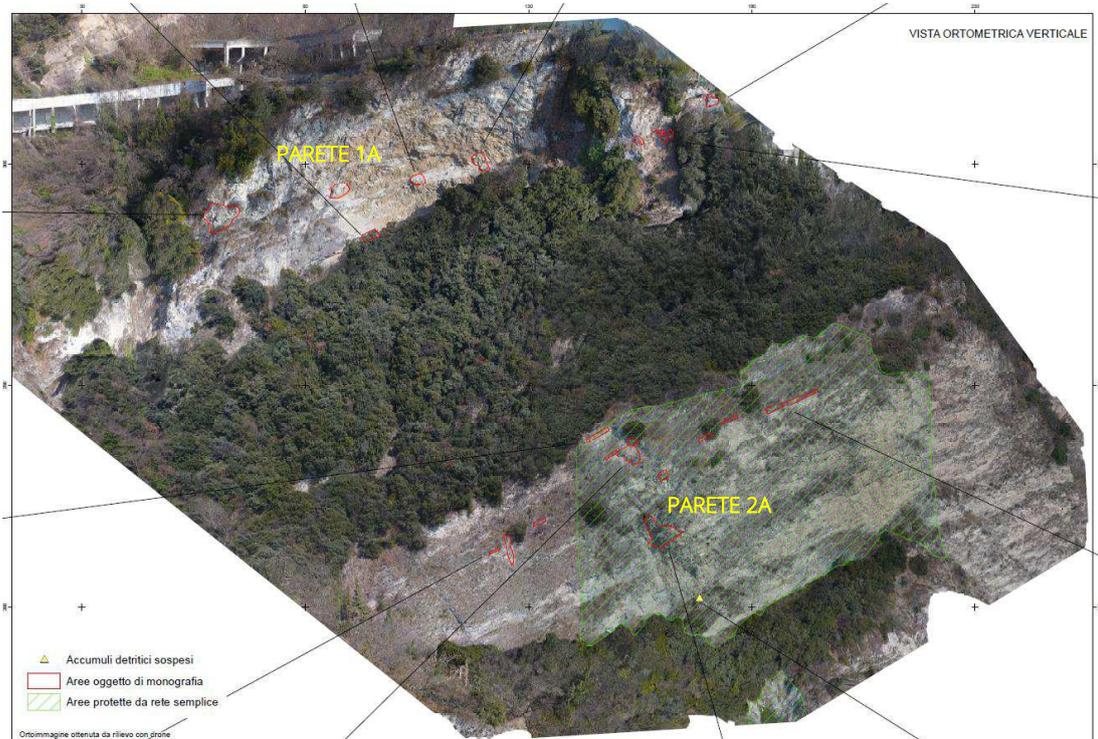
Figura 5.16 – Parete 1A e 2A: vista ortometrica verticale.

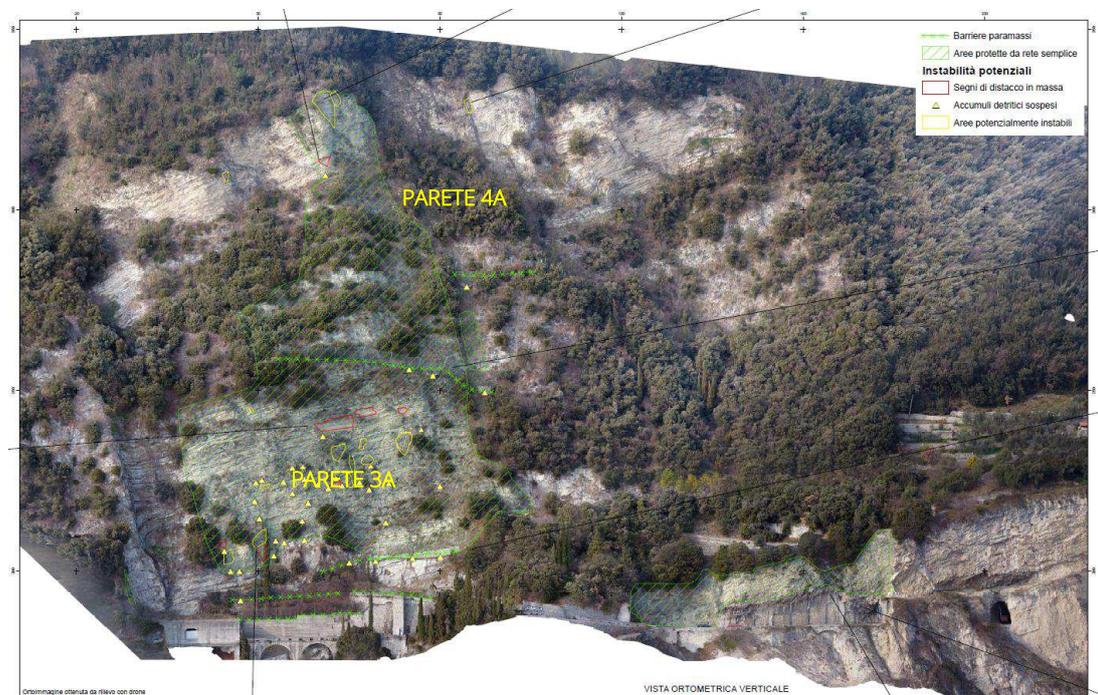
Figura 5.17 - Parete 3A e 4A: vista ortometrica verticale.

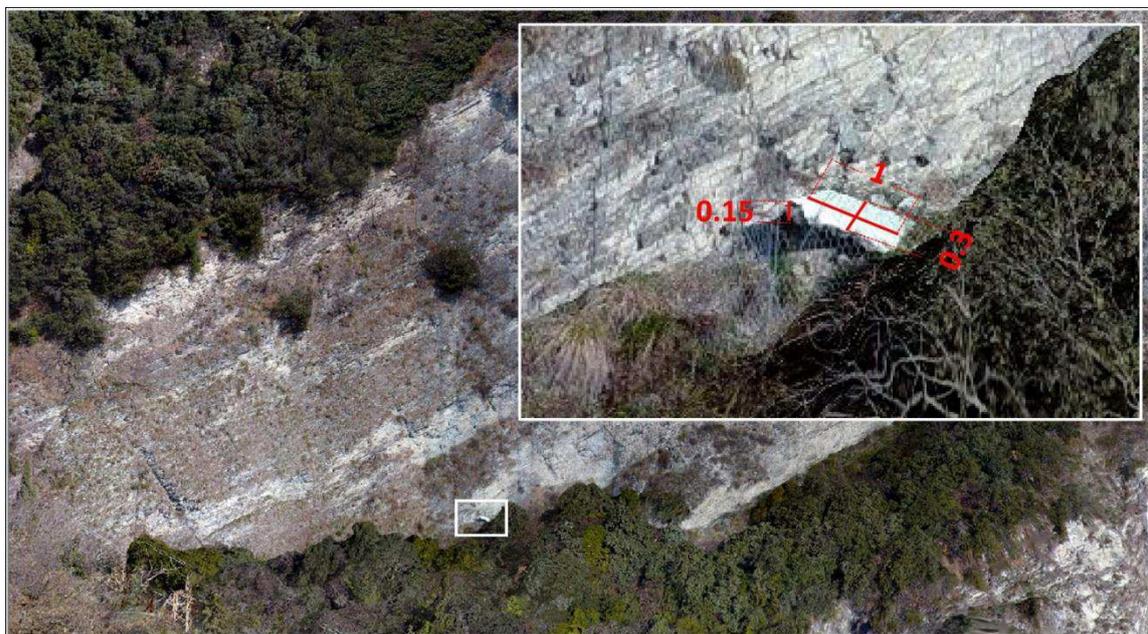
In Figura 5.18 si può osservare uno dei blocchi più voluminosi individuati alla base della parete 2A dai rilievi effettuati con il drone. Il blocco è lastriforme e corrisponde ad una porzione di strato calcareo compatto. Il suo spessore non è facilmente misurabile, ma ipotizzando un suo spessore attorno ai 15 cm, il suo volume complessivo dovrebbe essere inferiore ai  $0.05 \text{ m}^3$ , coerentemente con quanto desunto dalle elaborazioni di mappatura del VRU condotte sulla parete 2A.

Figura 5.18 – Esempio di blocco crollato alla base della Parete 2A.

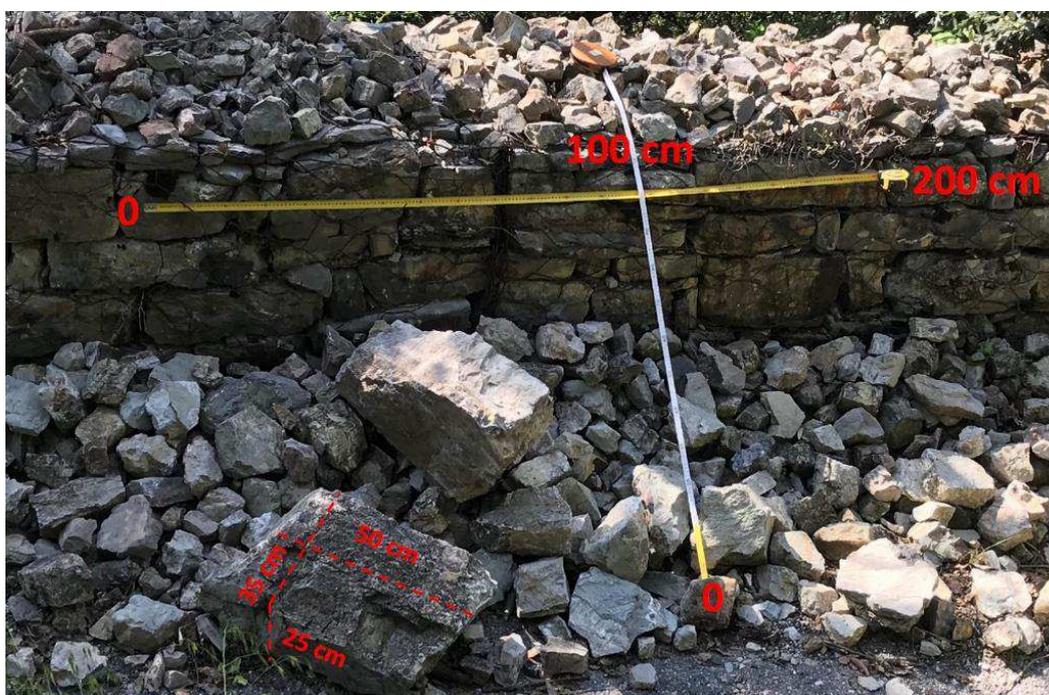
Anche nelle immagini di Figura 5.19 e Figura 5.20, si può constatare che gli accumuli presenti nella strada chiusa che attraversa la parete 3A sono generalmente costituiti da blocchi di dimensioni che variano da centimetriche a decimetriche, salvo qualche raro elemento compatto che raggiunge i  $0.04 \text{ m}^3$  in Figura 5.19,  $0.3 \text{ m}^3$  in Figura 5.20.

Figura 5.19 – Esempio 1/2 di accumuli di blocchi depositatisi sulla strada chiusa che attraversa la Parete 3A Sud.

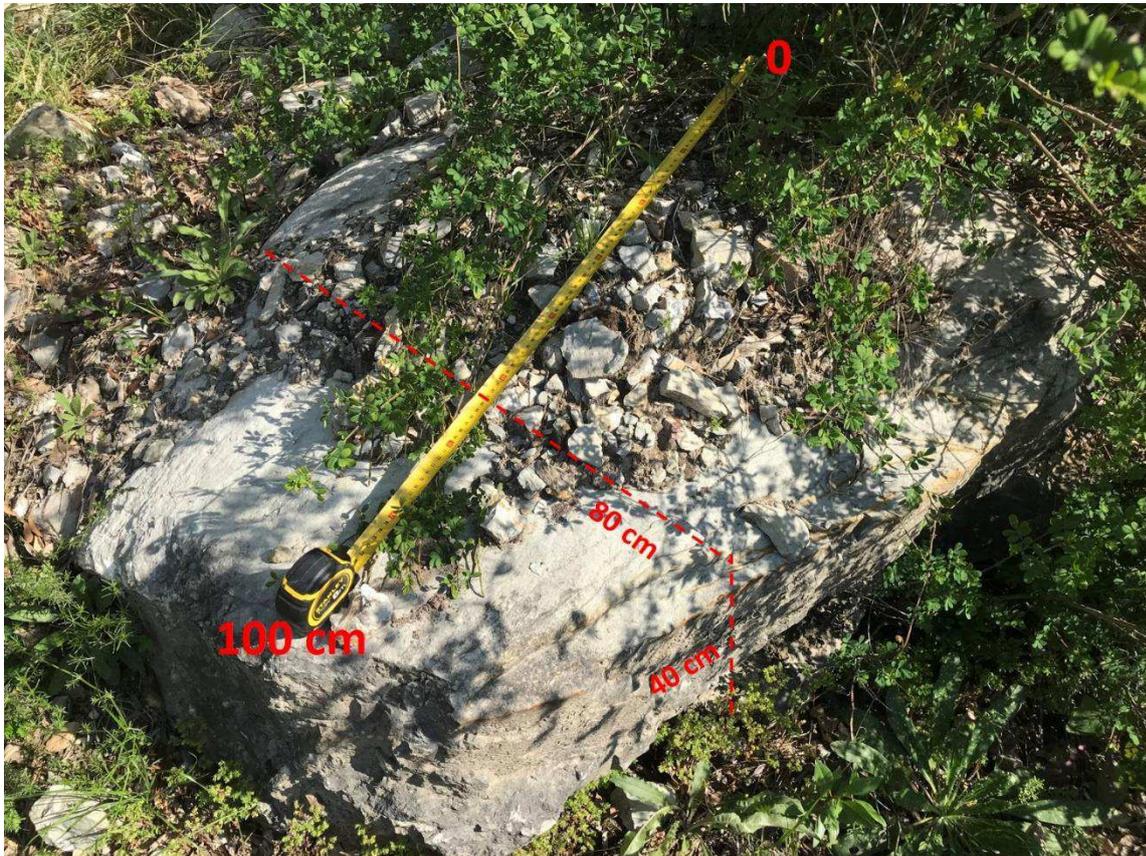
Figura 5.20 – Esempio 2/2 di blocco crollato sulla strada chiusa che attraversa la Parete 3A Sud.

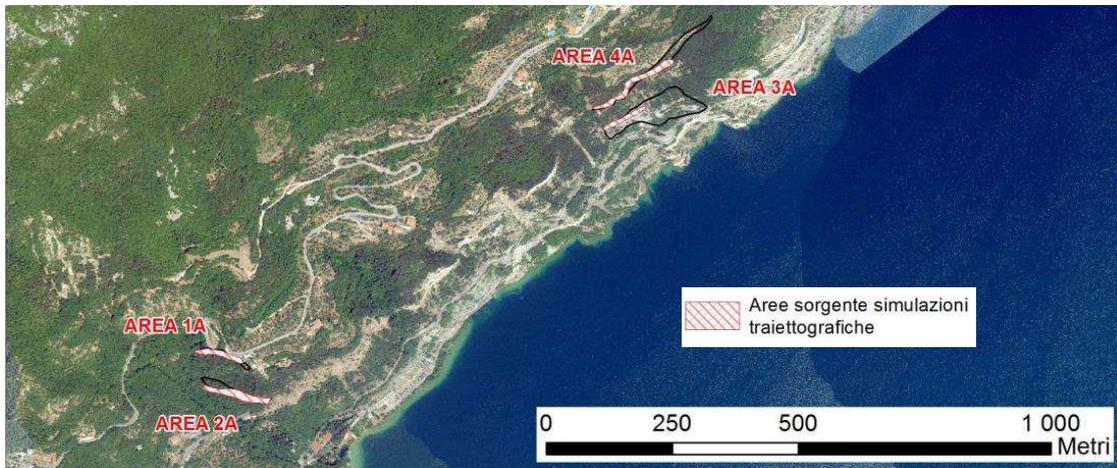
Figura 6.1 – Distribuzione delle potenziali “aree sorgente” su una vista ortometrica verticale.

Le potenziali zone di distacco sono illustrate in Figura 6.1 ed in planimetria negli elaborati geologici.

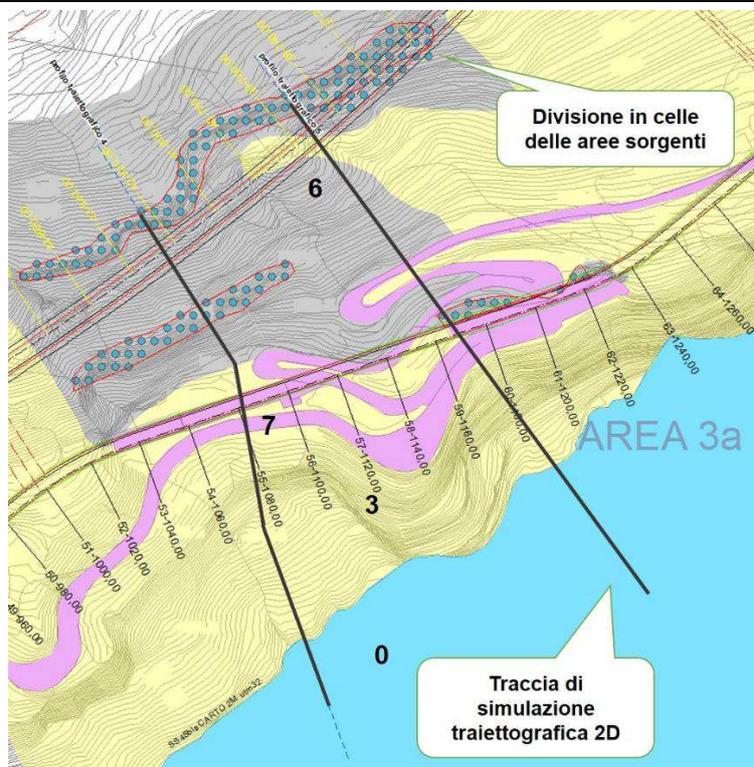
Figura 6.2 – Esempio di classificazione della “tipologia di suolo” nelle aree 3A e 4A e disposizione delle “aree sorgenti”.

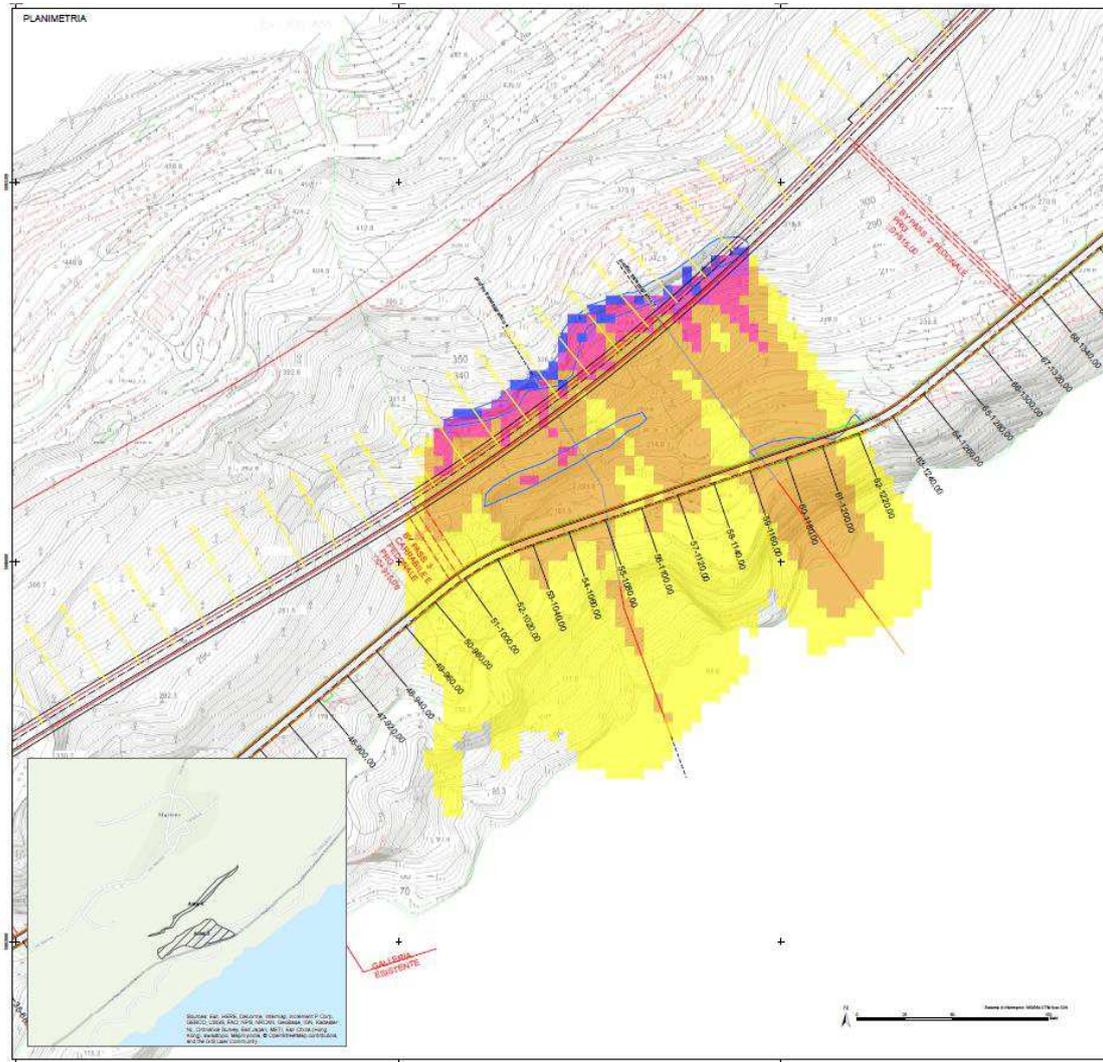
Figura 6.4 – Simulazioni traiettografiche 3D: Area 3A e 4A.

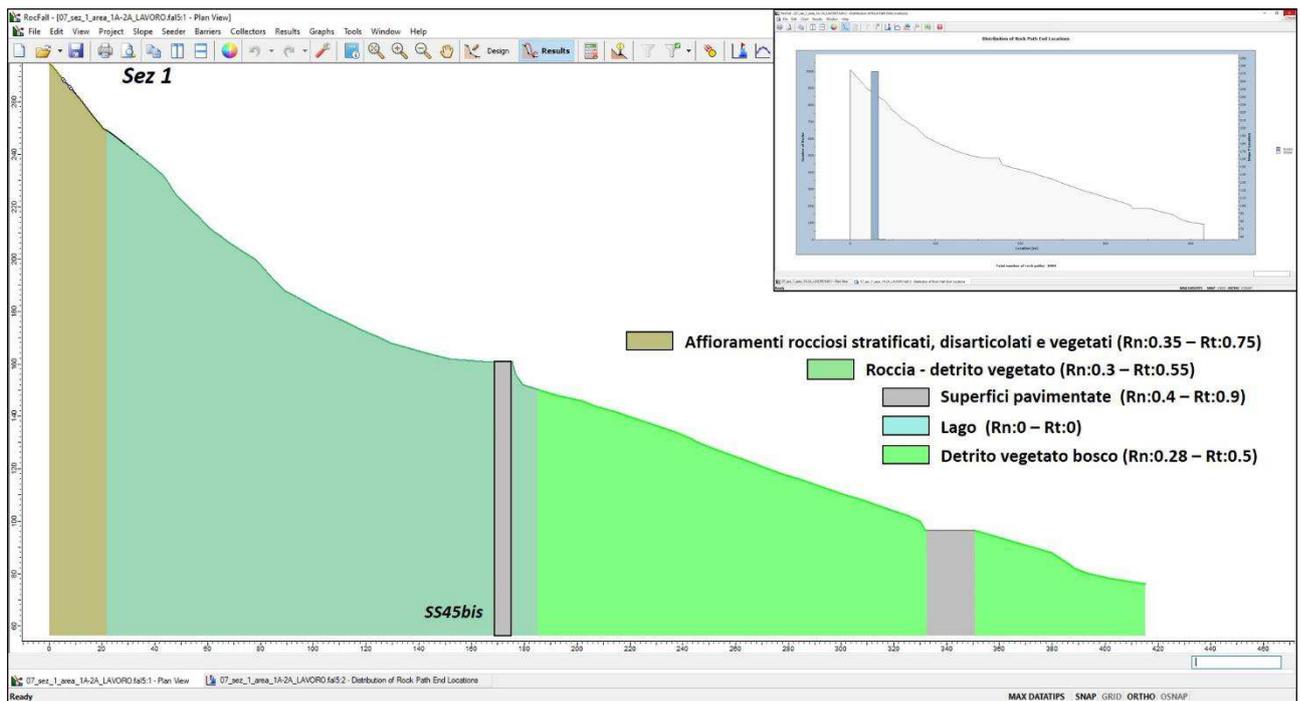
Figura 6.5 - Profilo S1 (Area 1A e 2A): distribuzione tipologie di suolo.

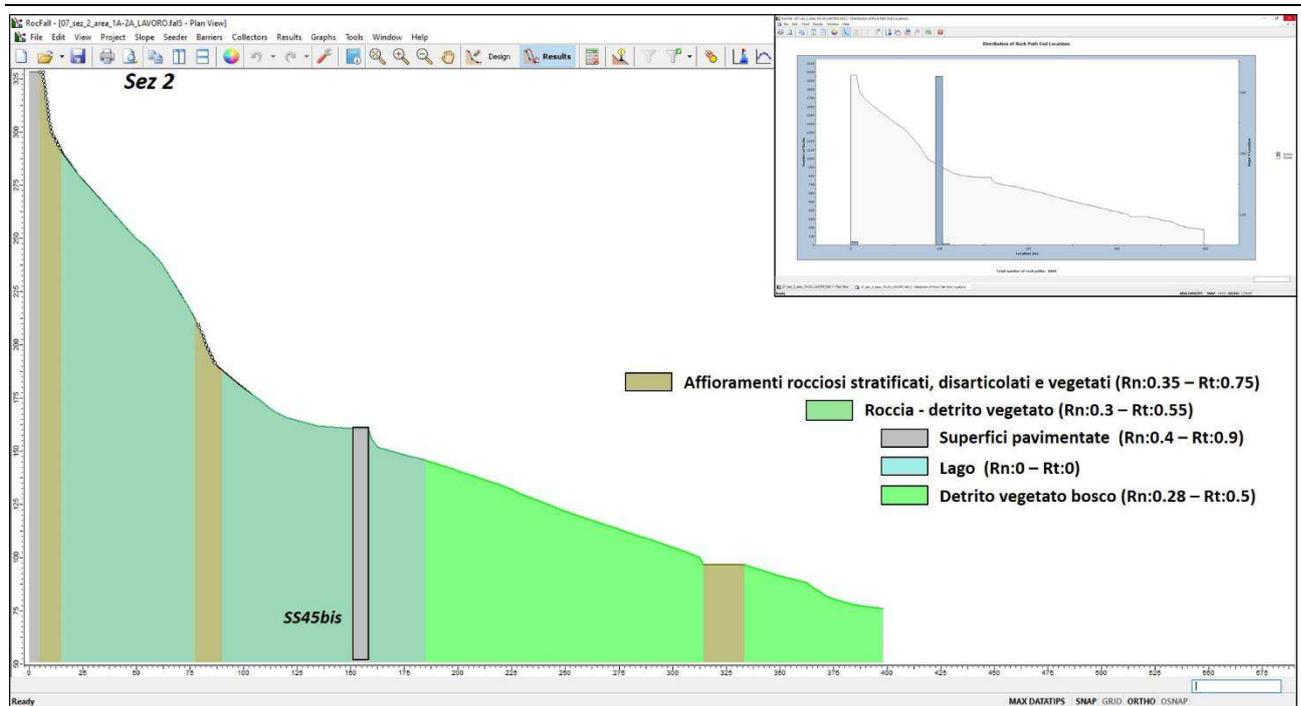
Figura 6.6 – Profilo S2 (Area 1A e 2A): distribuzione tipologie di suolo.

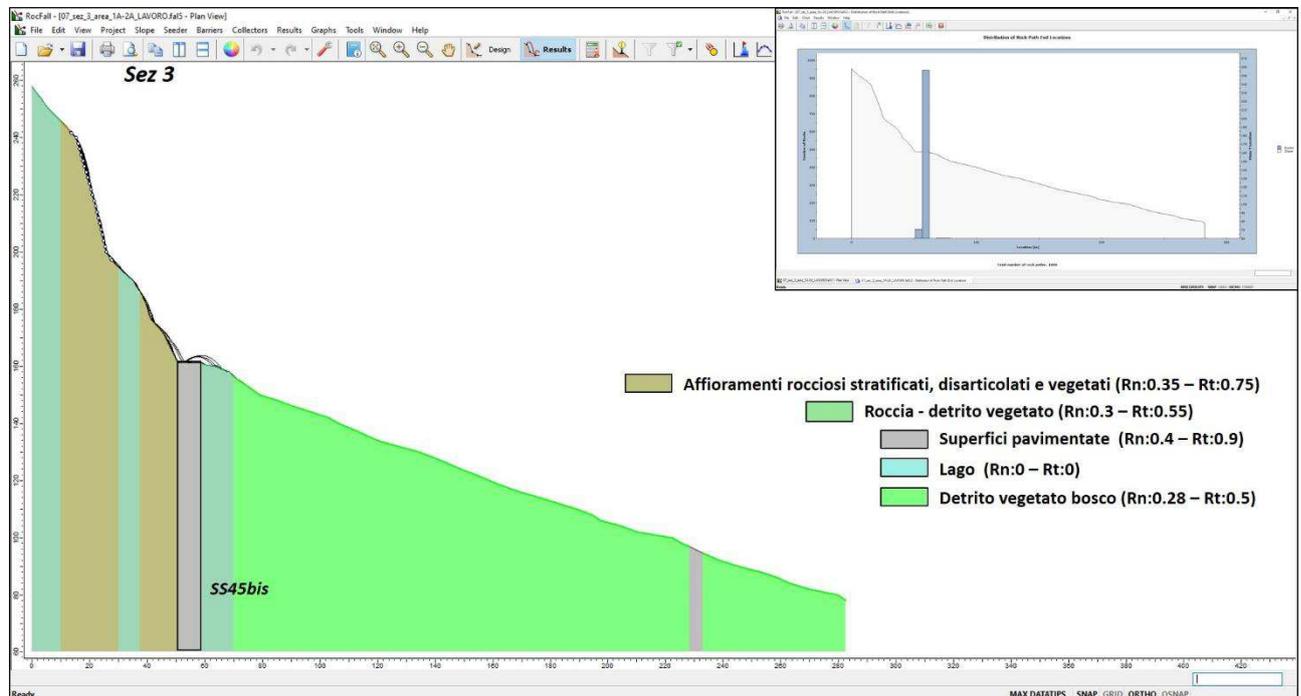
Figura 6.7 – Profilo S3 (Area 1A e 2A): distribuzione tipologie di suolo.

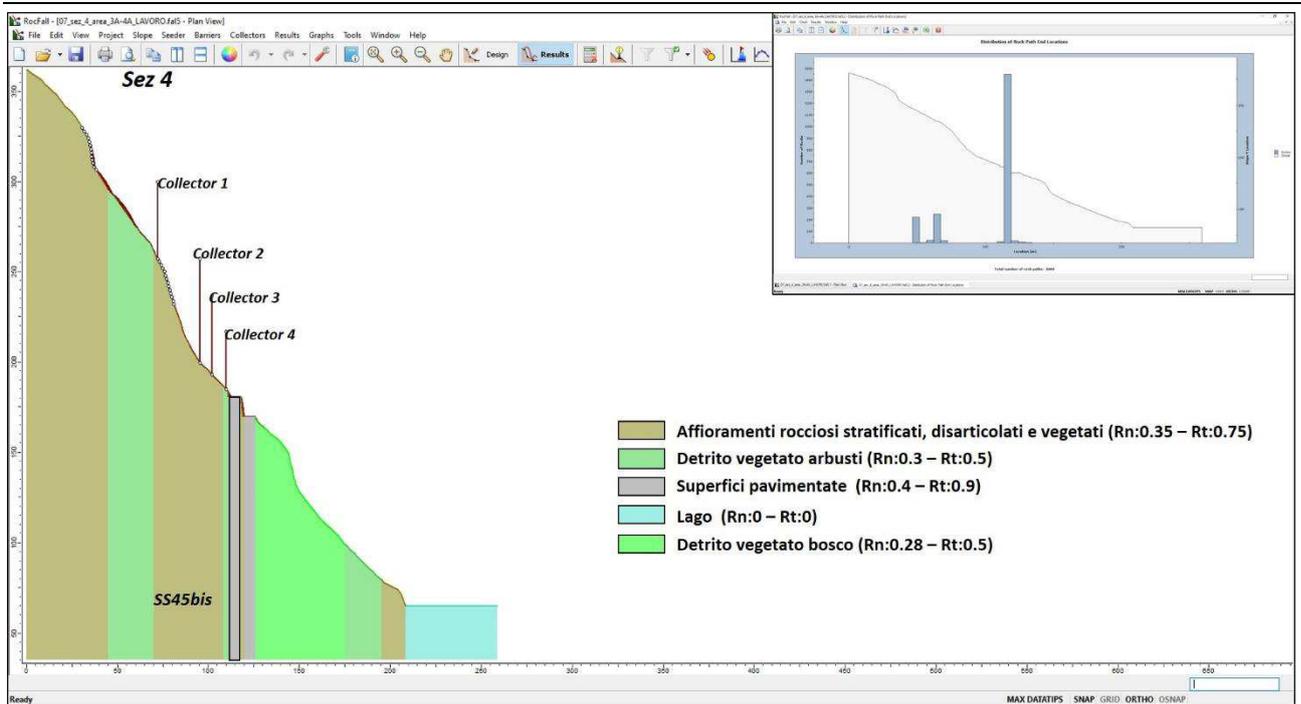
Figura 6.8 – Profilo S4 (Area 3A e 4A): distribuzione tipologie di suolo.

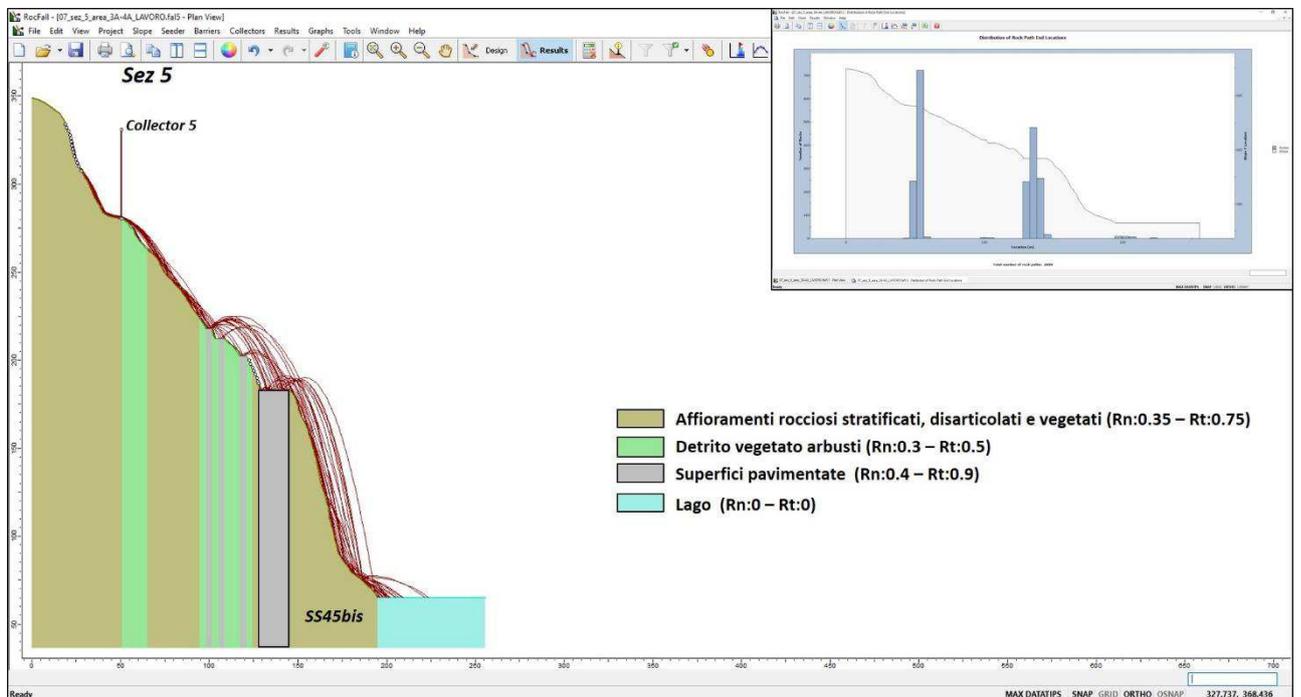
Figura 6.9 – Profilo S5 (Area 3A e 4A): distribuzione tipologie di suolo.
