**S.S. 45bis - Gardesana Occidentale**

Opere di costruzione della galleria in variante tra il km 86+567 e il km 88+800 finalizzata a sottendere le attuali gallerie ogivali a sezione ristretta

**PROGETTO DEFINITIVO**

Relazione tecnica e di calcolo opere paramassi

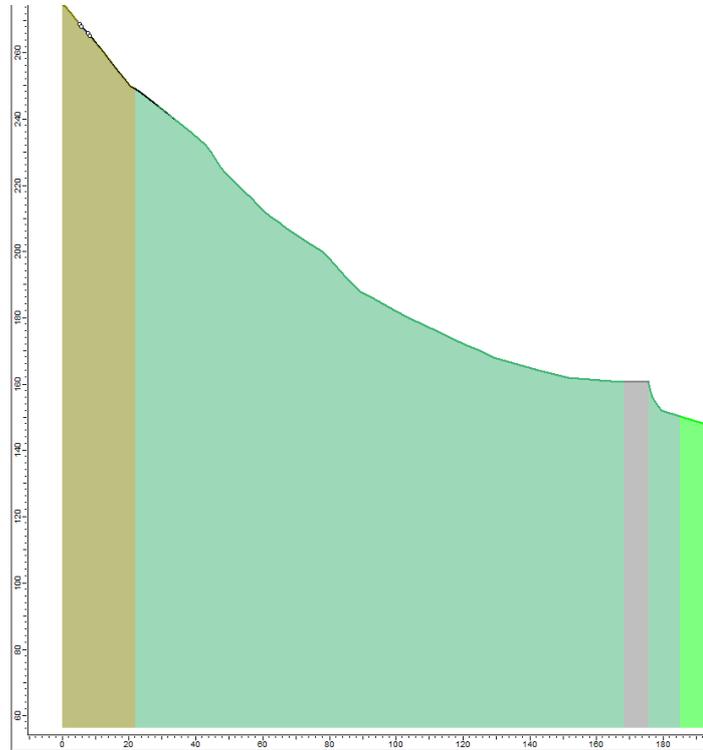
Figura 6.10 - Profilo S1 (Area 1A e 2A): zoom traiettorie dei blocchi.

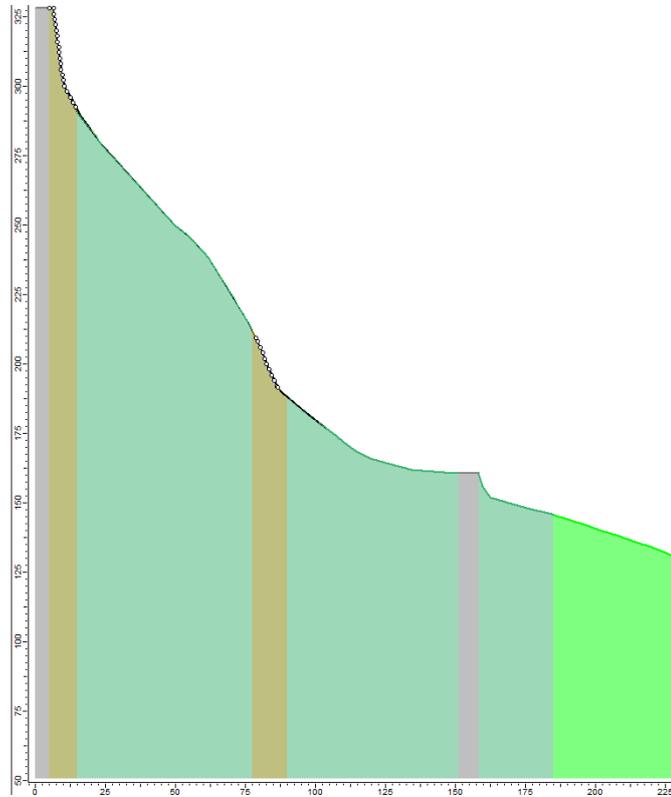
Figura 6.11 - Profilo S2 (Area 1A e 2A): zoom traiettorie dei blocchi.

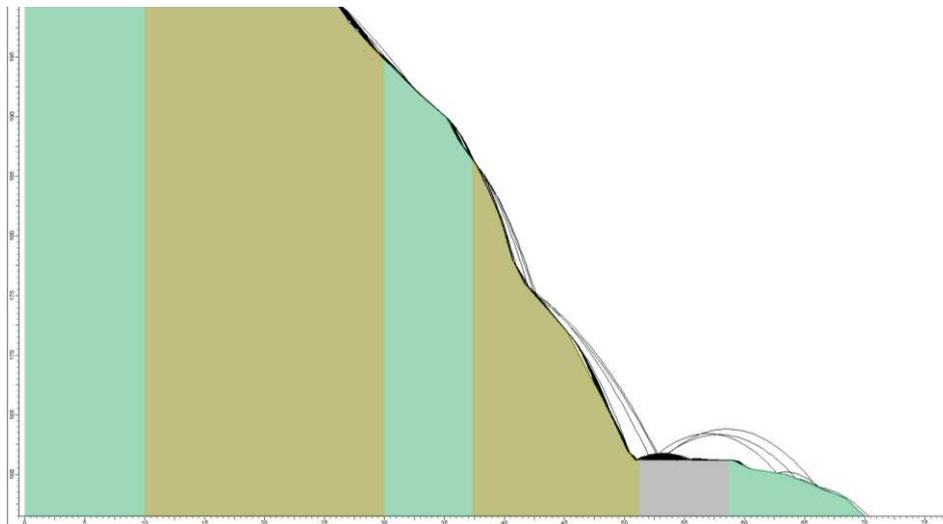
Figura 6.12 - Profilo S3 (Area 1A e 2A): zoom traiettorie dei blocchi.

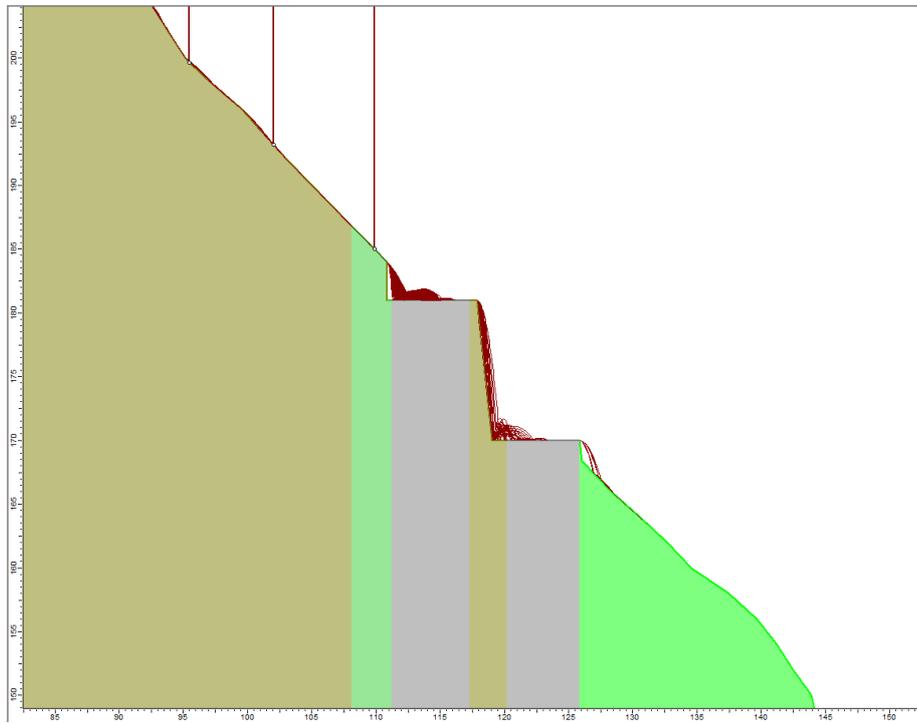
Figura 6.13 - Profilo S4 (Area 3A e 4A): zoom traiettorie dei blocchi.

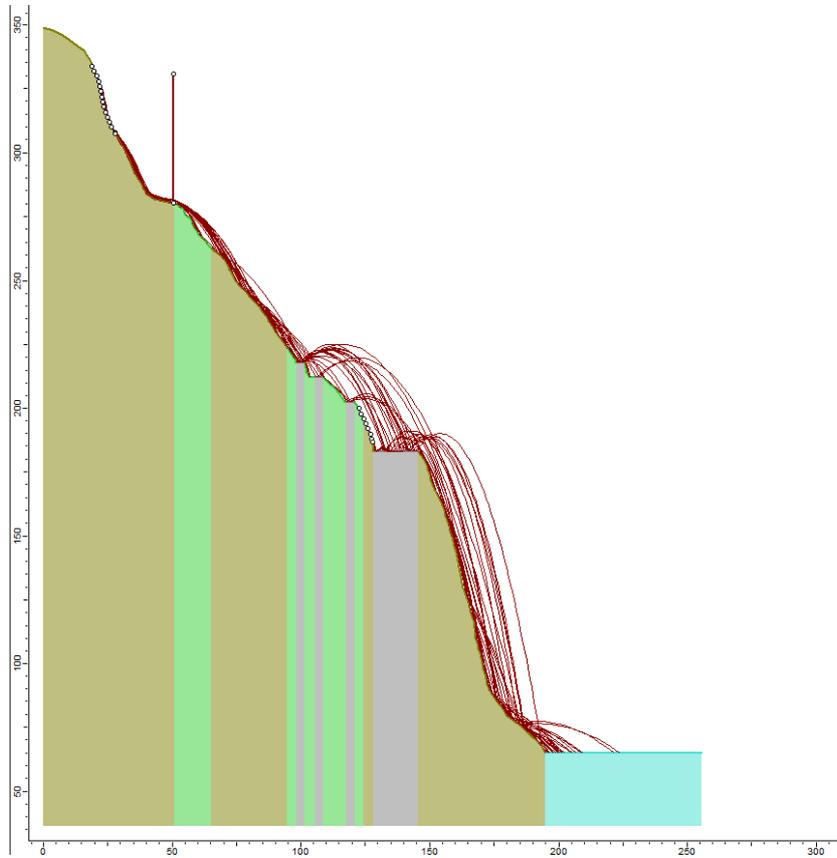
Figura 6.14 - Profilo S5 (Area 3A e 4A): zoom traiettorie dei blocchi.

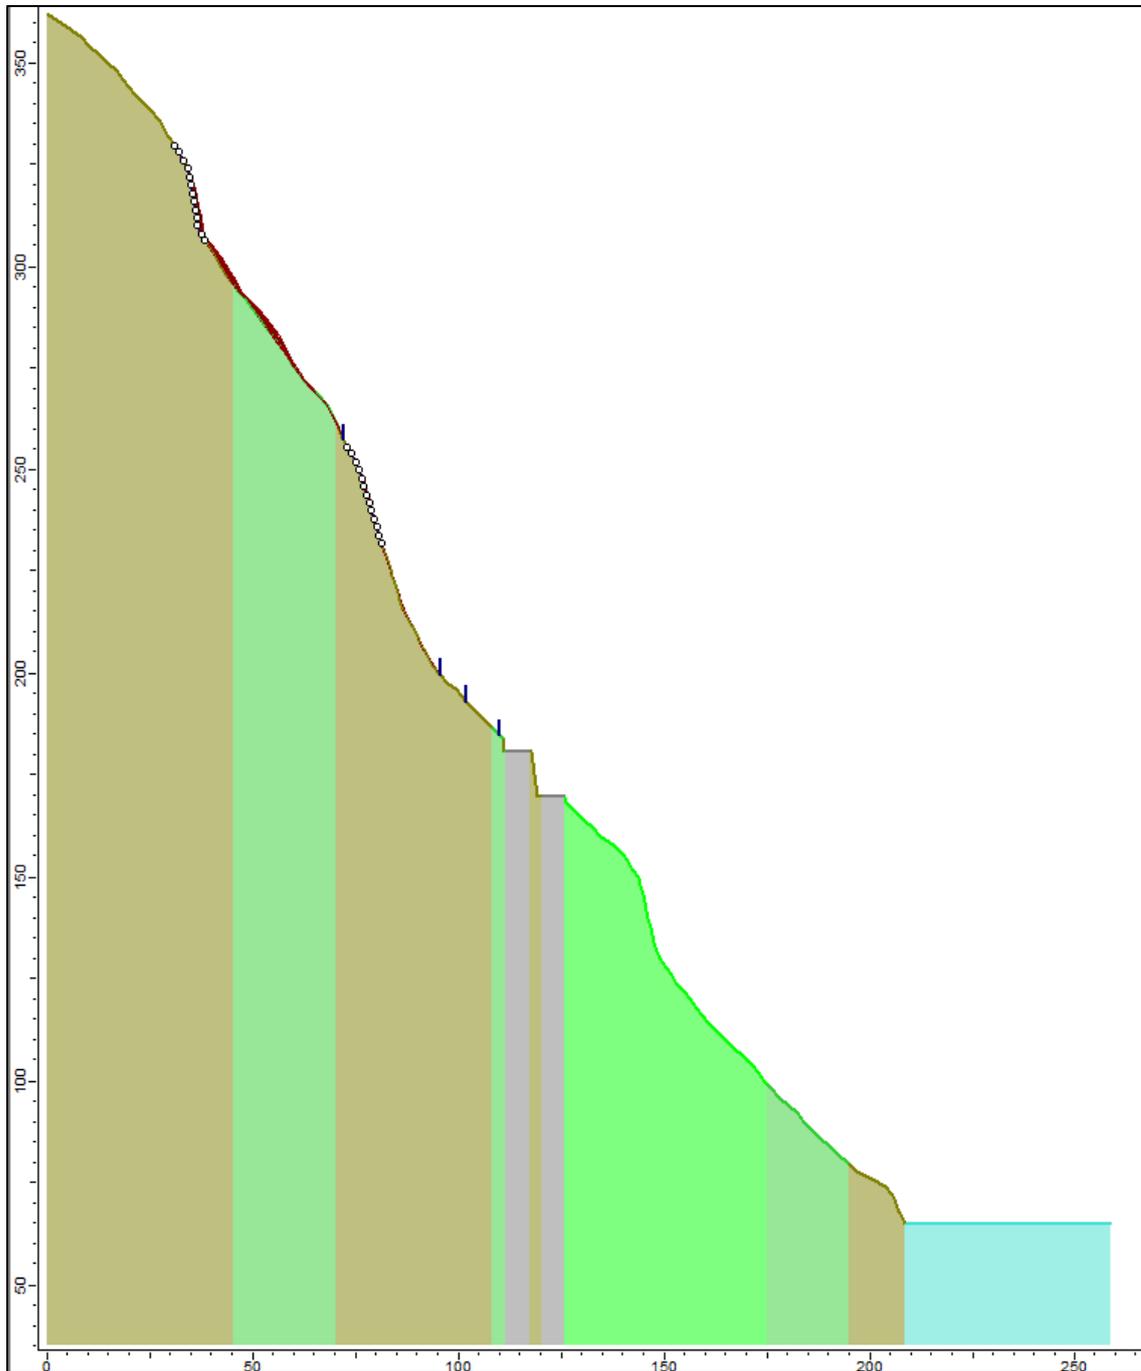
Figura 6.15 - Profilo S4 (Area 3A e 4A): traiettorie in presenza delle barriere.

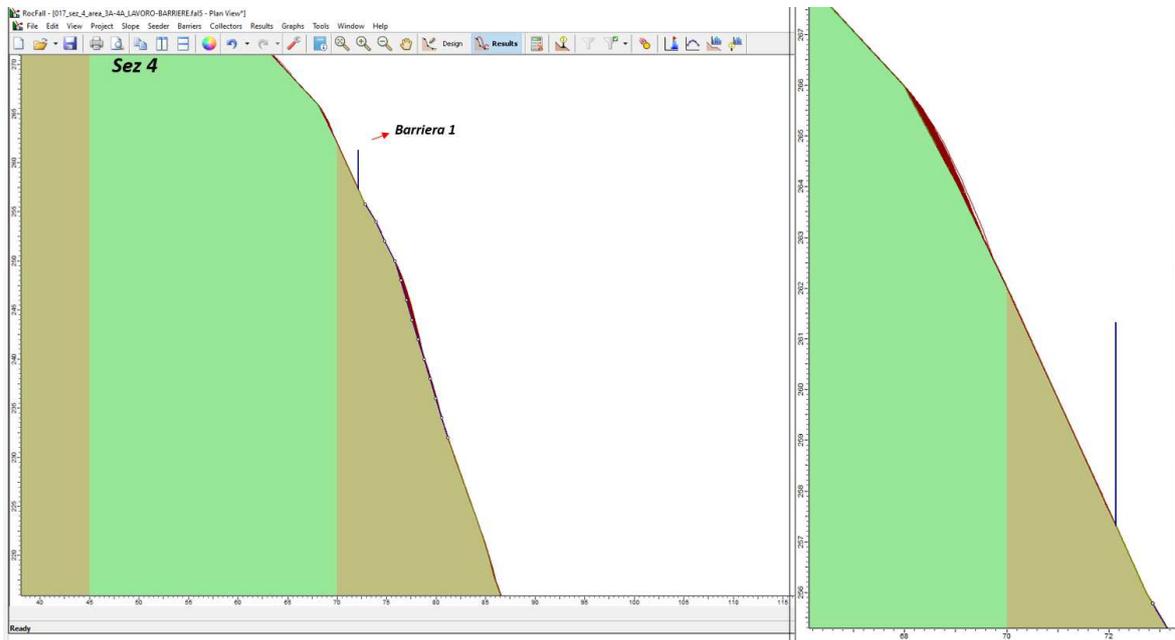
Figura 6.16 - Profilo S4 (Area 3A e 4A): zoom traiettorie in presenza delle barriere 1/2.

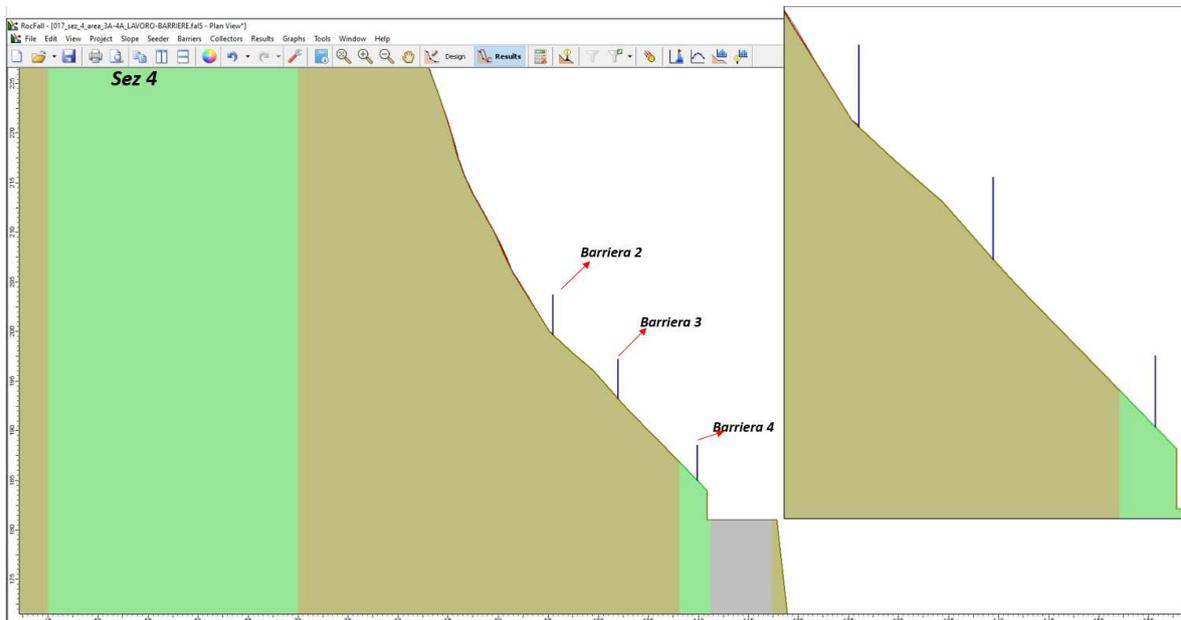
Figura 6.17 - Profilo S4 (Area 3A e 4A): zoom traiettorie in presenza delle barriere 2/2.

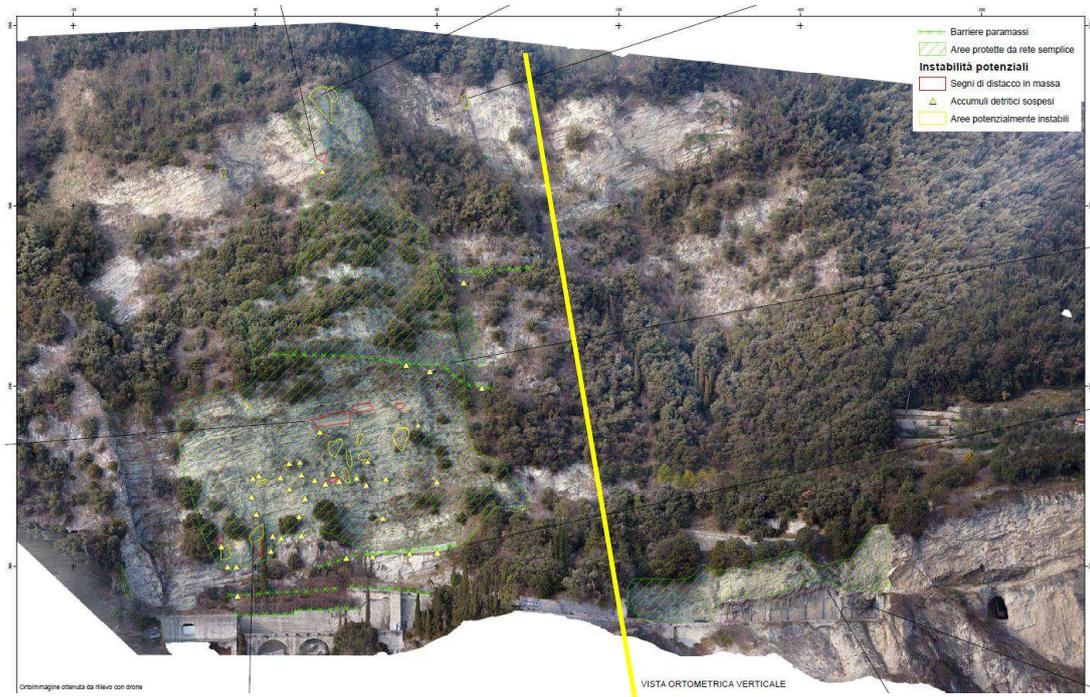
Figura 6.18 - Profilo S5 (Area 3A e 4A): presenza di vegetazione.

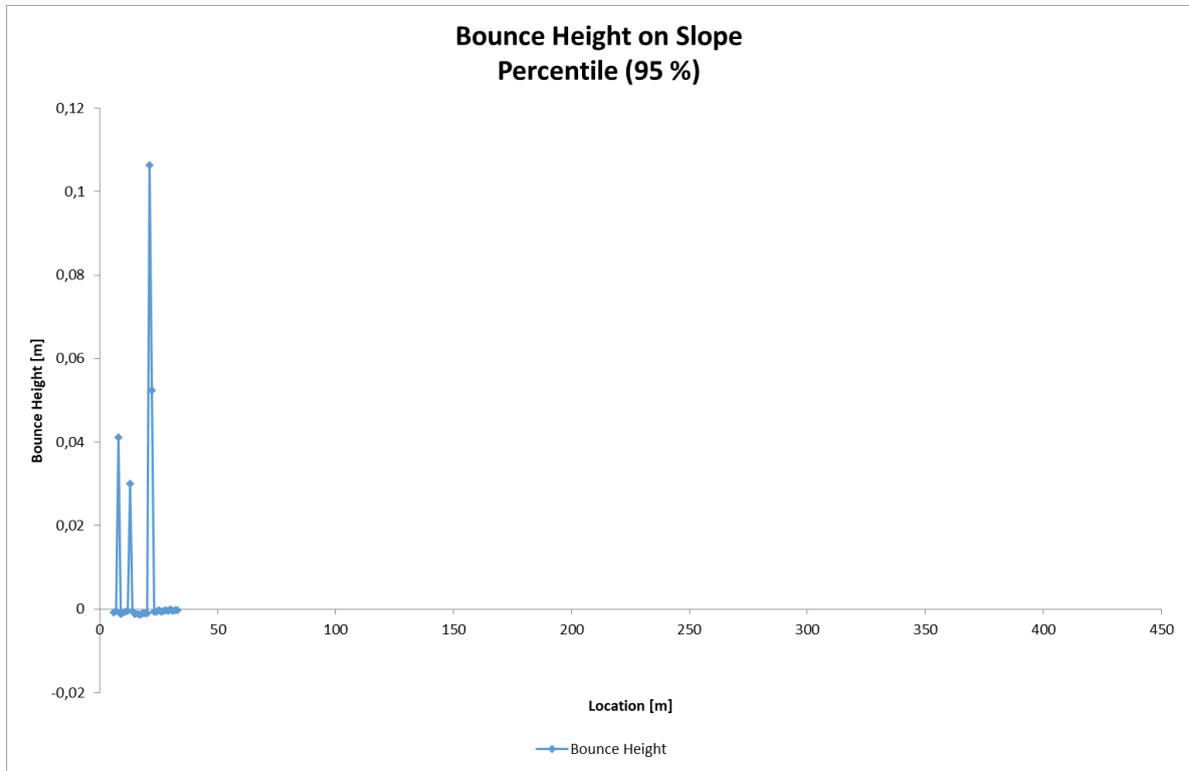
Figura 6.19 - Profilo S1 (Area 1A e 2A): distribuzione delle altezze di rimbalzo lungo la sezione.

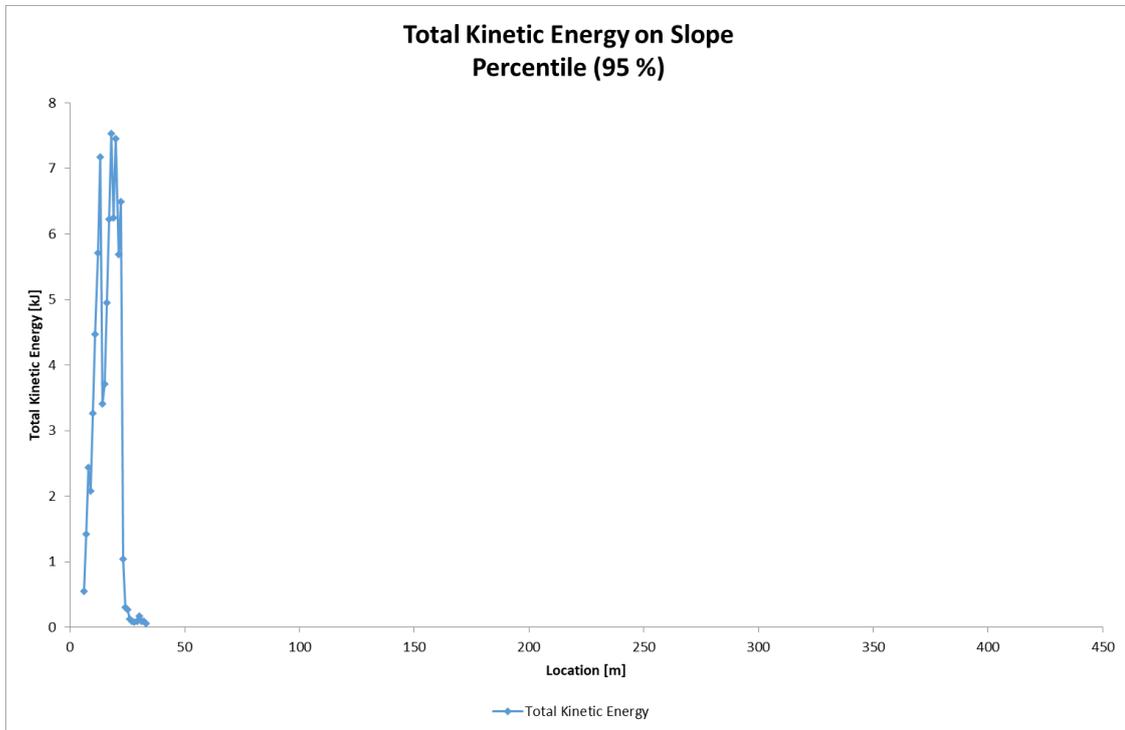
Figura 6.20 - Profilo S1 (Area 1A e 2A): distribuzione dell'energia cinetica di caduta lungo la sezione.

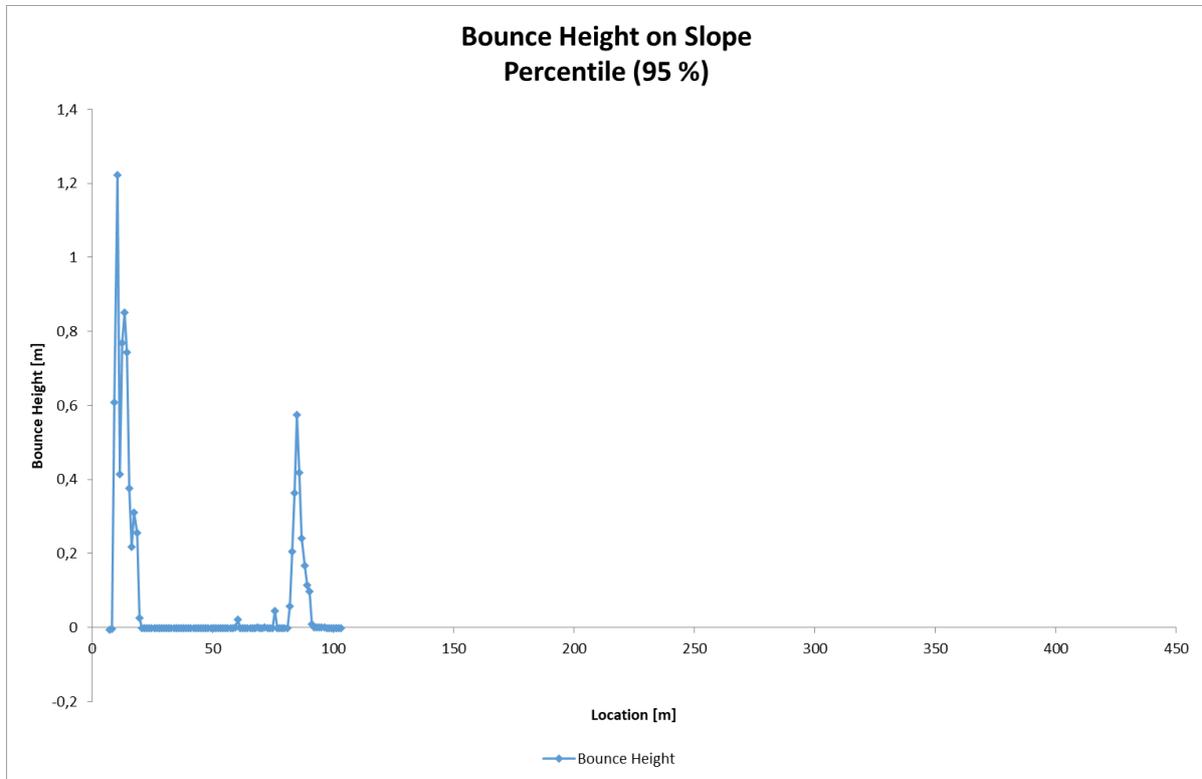
Figura 6.21 - Profilo S2 (Area 1A e 2A): distribuzione delle altezze di rimbalzo lungo la sezione.

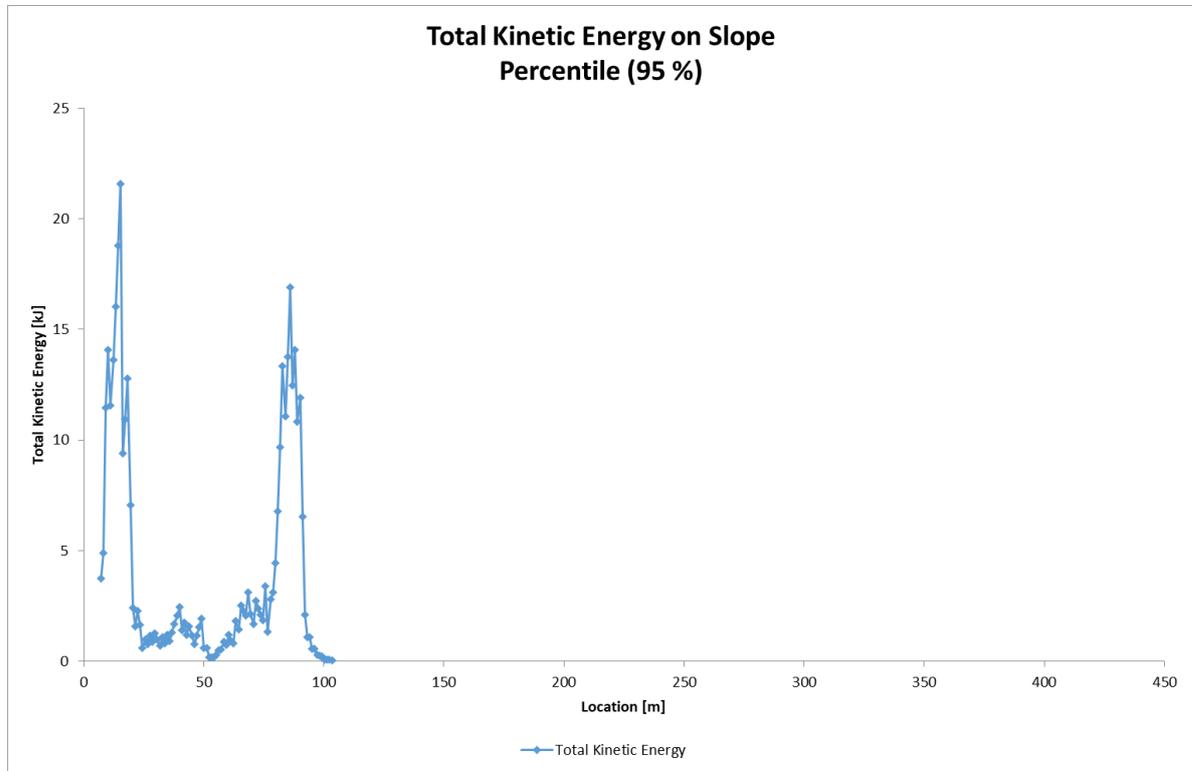
Figura 6.22 - Profilo S2 (Area 1A e 2A): distribuzione dell'energia cinetica di caduta lungo la sezione.

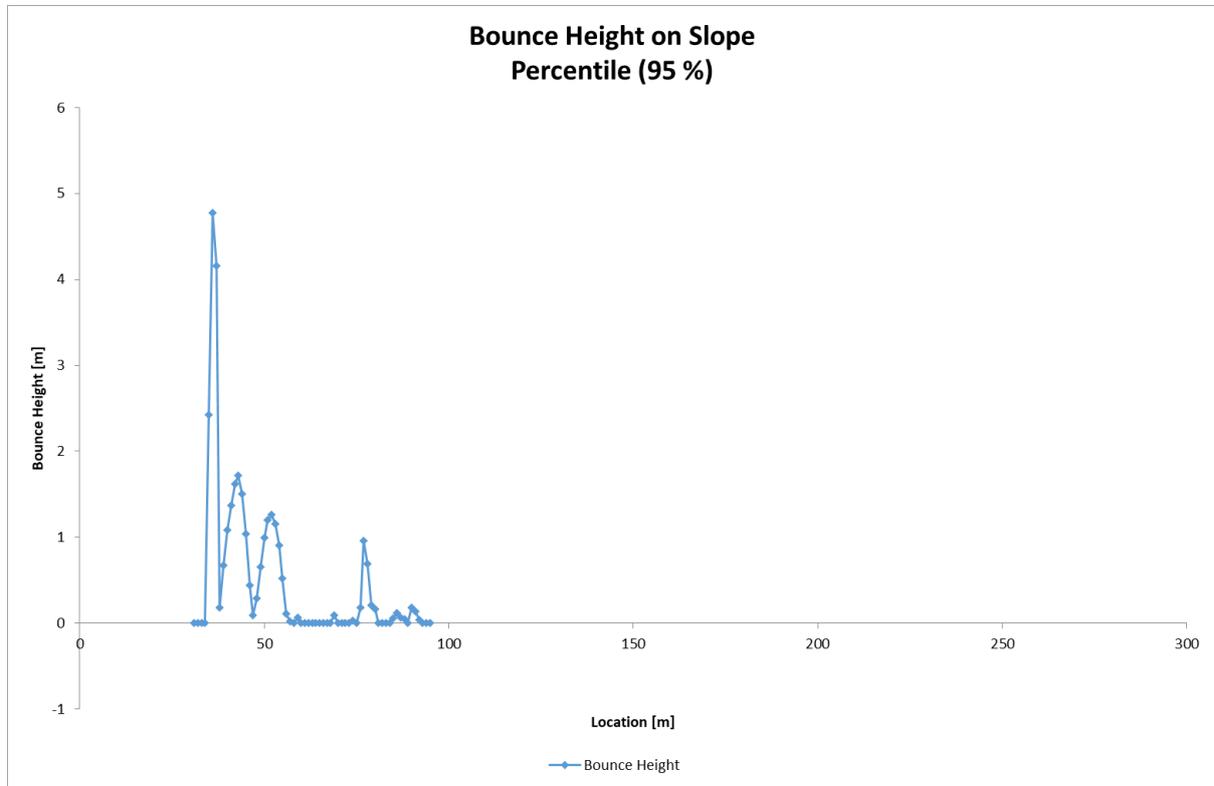
Figura 6.23 - Profilo S4 (Area 3A e 4A): distribuzione delle altezze di rimbalzo lungo la sezione.

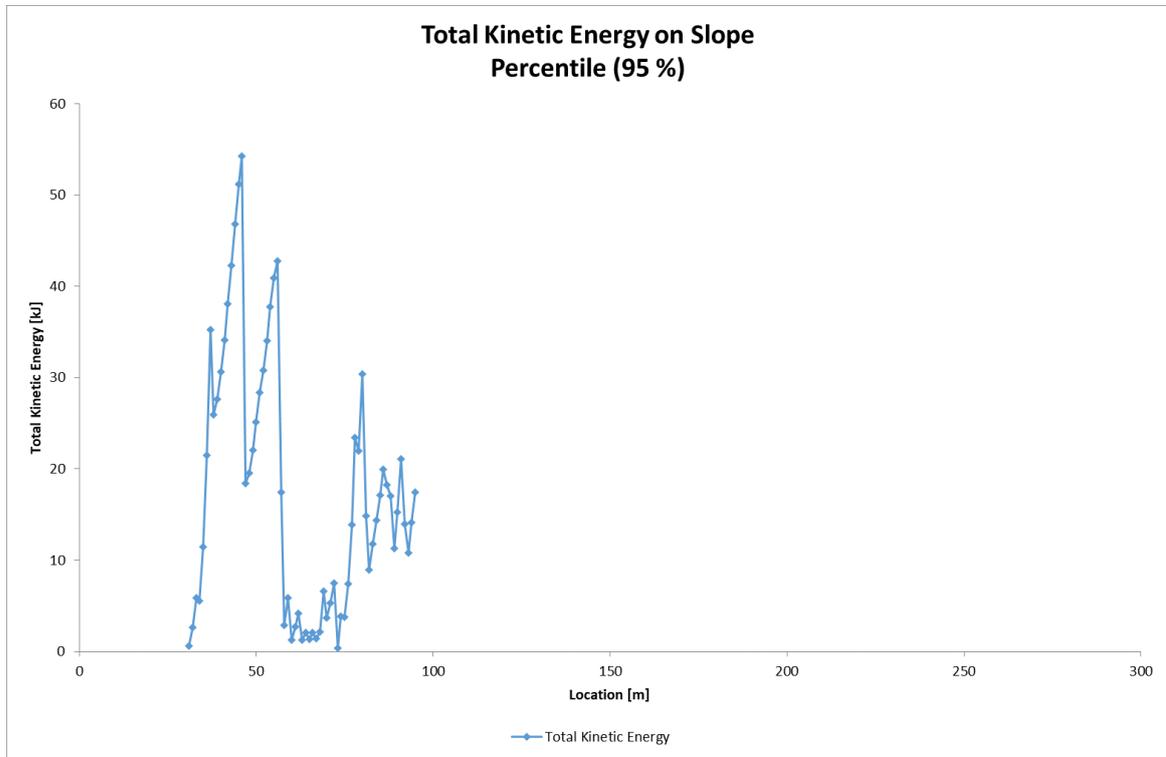
Figura 6.24 - Profilo S4 (Area 3A e 4A): distribuzione dell'energia cinetica di caduta lungo la sezione.

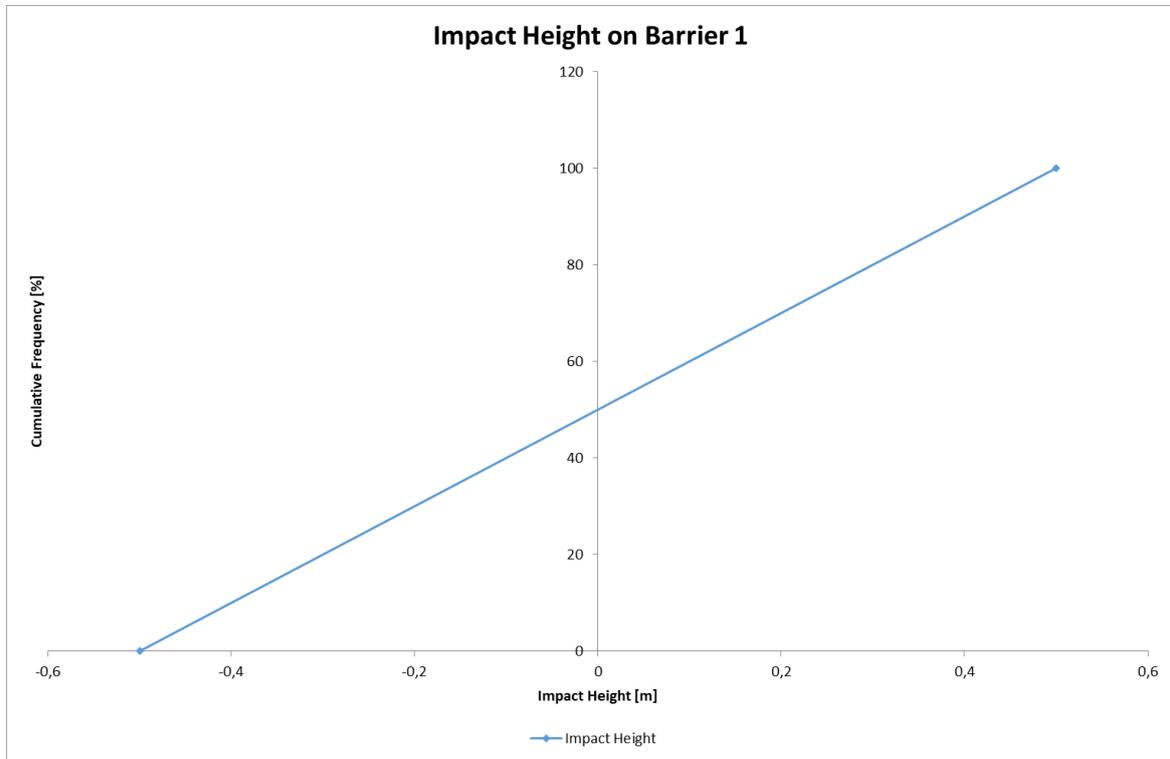
Figura 6.25 - Profilo S4 (Area 3A e 4A), BARRIERA 1: frequenza cumulata dell'altezza di impatto lungo la barriera.

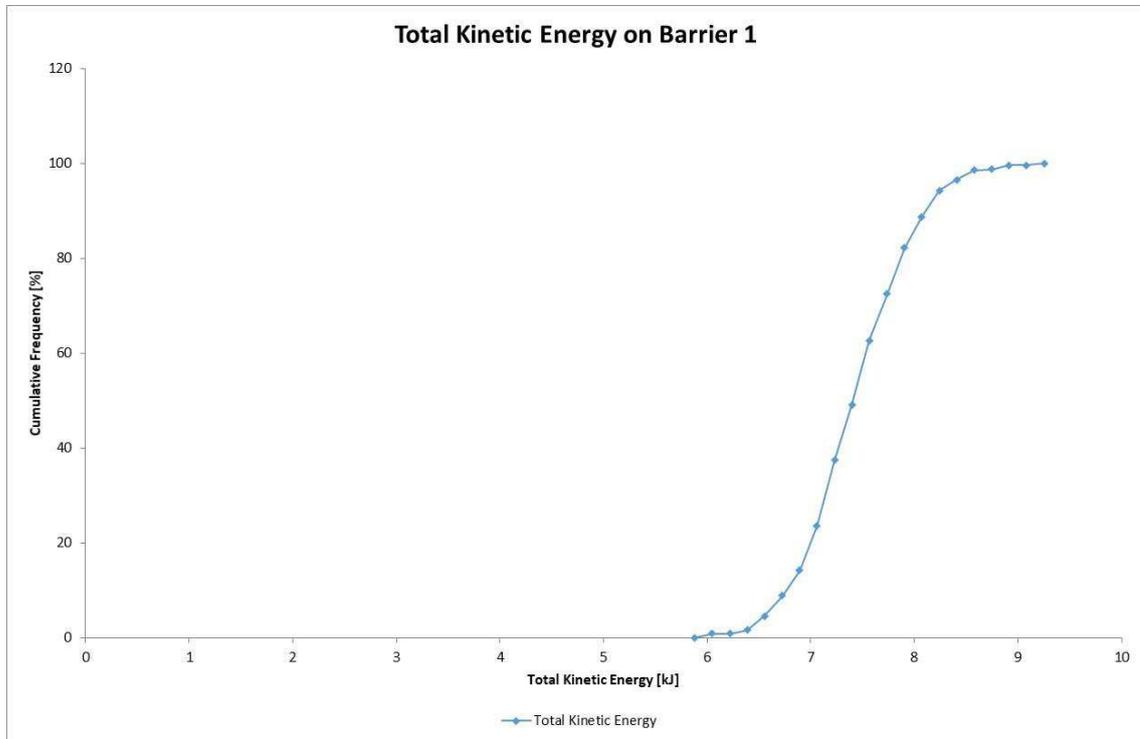
Figura 6.26 - Profilo S4 (Area 3A e 4A), BARRIERA 1: frequenza cumulata dell'energia cinetica lungo la barriera.

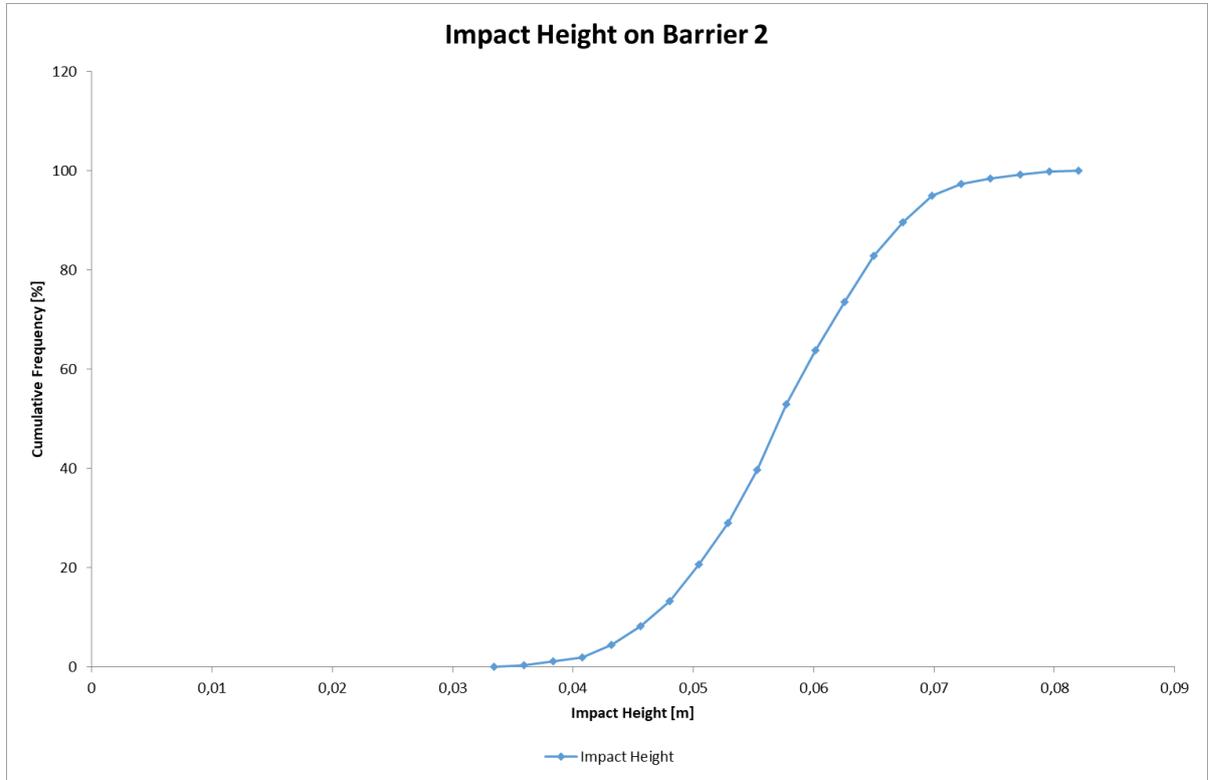
Figura 6.27 - Profilo S4 (Area 3A e 4A), BARRIERA 2: frequenza cumulata dell'altezza di impatto lungo la barriera.

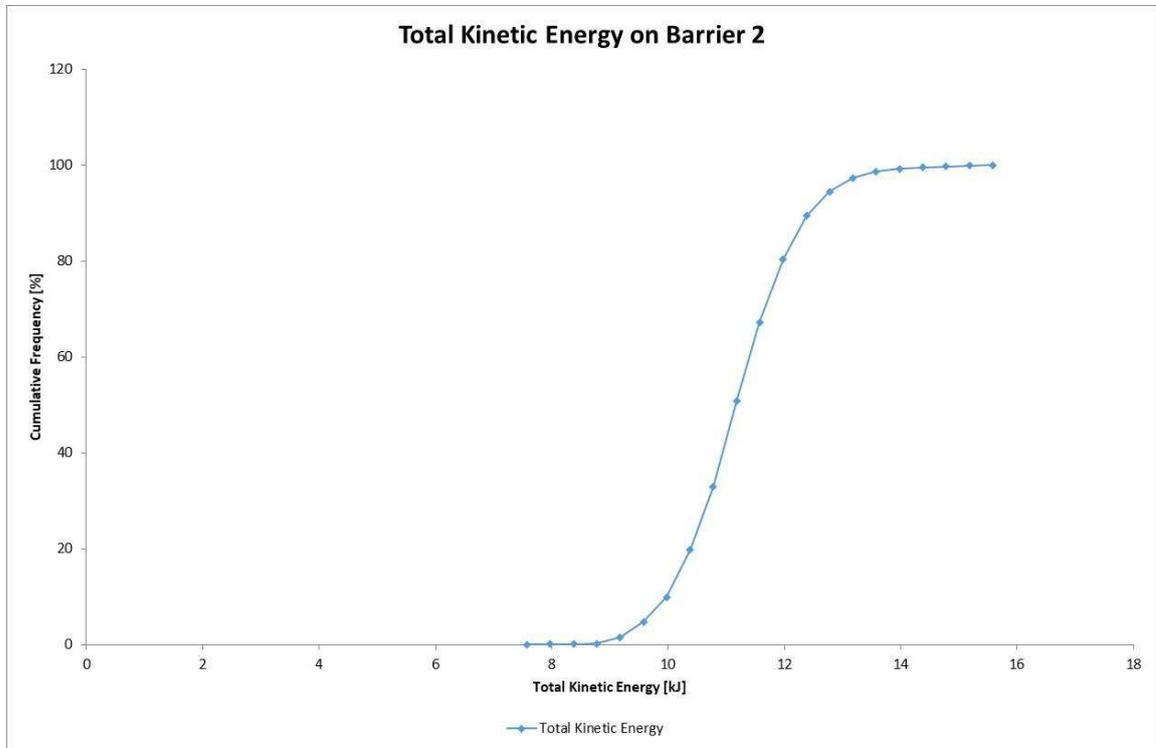
Figura 6.28 - Profilo S4 (Area 3A e 4A), BARRIERA 2: frequenza cumulata dell'energia cinetica lungo la barriera.

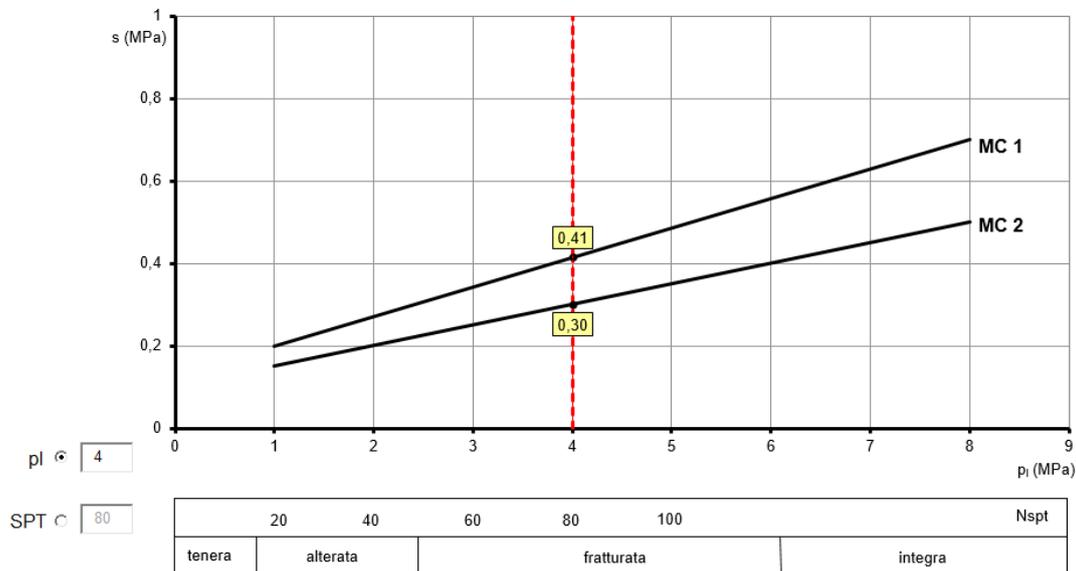
Figura 8.1 – Valori di resistenza tangenziale limite  $s (= \tau_{lim})$  per marne, formazioni marnoso-calcaree e calcareo-marnose (Bustamante e Doix, 1985).

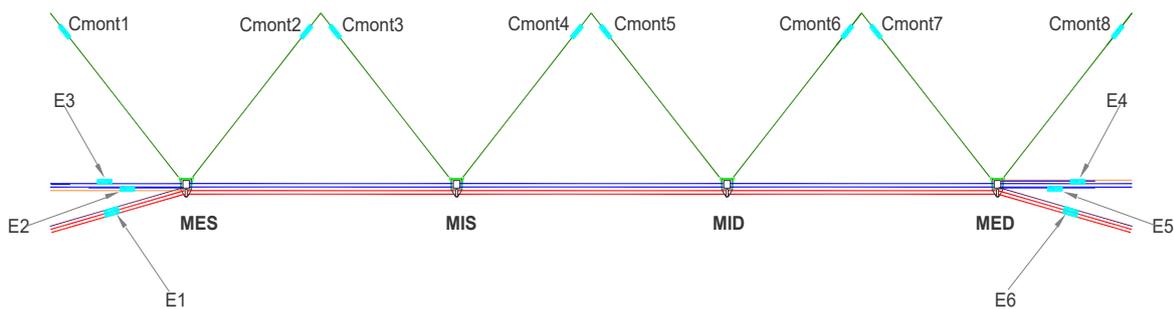
La determinazione dei carichi di progetto avviene considerando i risultati ottenuti durante la prova d'urto a scala reale (Crash Test) di tipo MEL (Maximum Energy Level) eseguita sulla barriera della classe individuata, in cui vengono individuati gli sforzi massimi agenti sulle funi convergenti agli ancoraggi di monte e laterali, come indicato nei seguenti schemi.

Figura 8.2 – Disposizione delle celle di carico per l'analisi degli sforzi sulle funi durante il crash test.

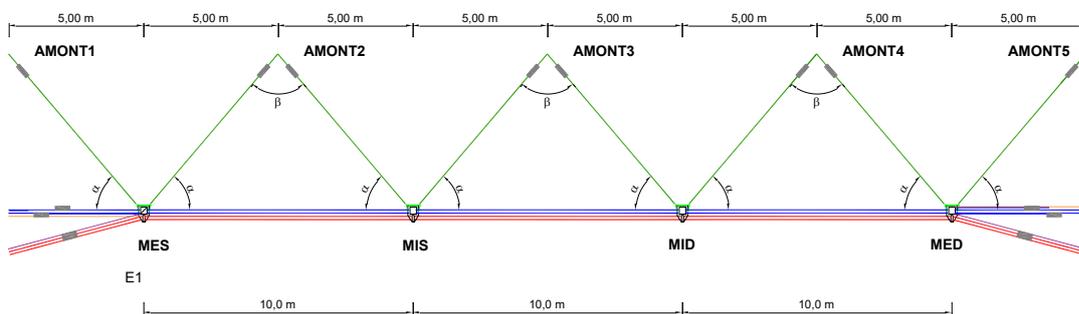
Figura 8.3 – Caratteristiche geometriche della barriera di classe energetica 1000 kJ.
