CITTA' di LAURIA

LAVORI DI RIPRISTINO STRADA COMUNALE SIRINO al km. 1+600 in c.da ORDICOSO.

RELAZIONE

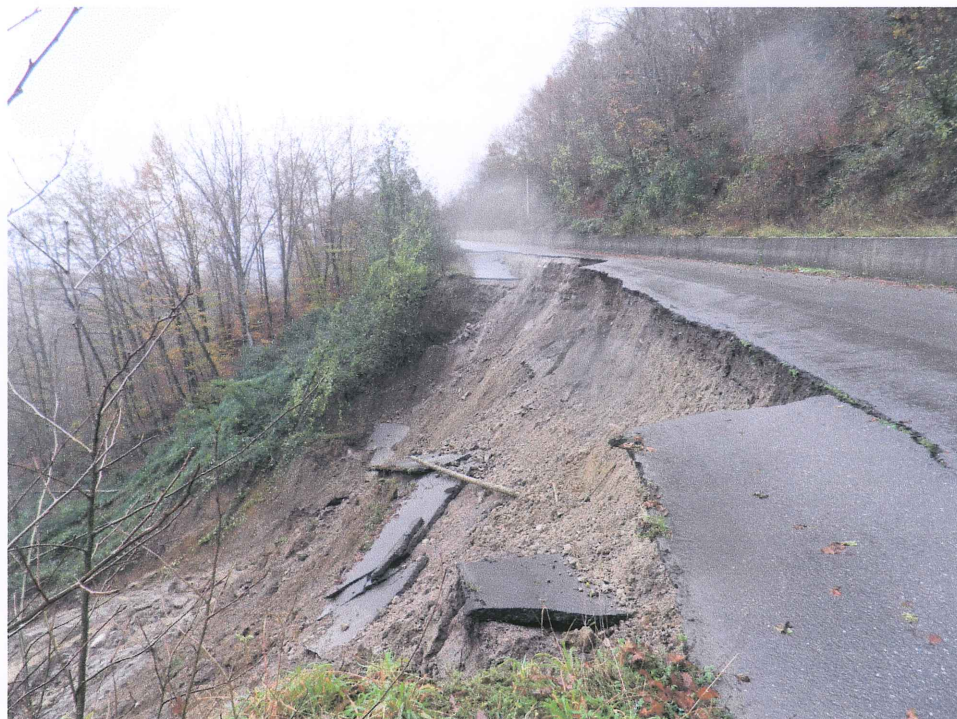
Foto n°1 - Stato di fatto post-frana

Un notevole movimento franoso di tipo cd "rototraslazionale" ha investito la strada in argomento nei giorni 17/18 novembre 2010; in particolare, si é verificato lungo la pendice meridionale del Monte Sirino ed ha investito la sede stradale per circa 60 ml al Km 1,600 (loc/tà Ordicoso).

Il ruscellamento delle acque superficiali e la loro infiltrazione in fessure del manto stradale originatesi per movimenti verificatisi negli anni precedenti, unitamente a circolazioni di media profondità nonché all'accumulo di fogliame nelle cunette, hanno dato origine ad un notevole movimento di massa, la cui superficie di scorrimento é collocabile sul pendio a profondità di 10 m ca., con relativa rototraslazione dei terreni, svuotamento del pendio e conseguente crollo della sede viabile per circa 60 m.

Le foto che seguono nella pagina successiva rappresentano, giusto quanto rilevato in sito, lo stato di fatto conseguente al fenomeno franoso verificatosi, nonché cd "rendering" rappresentativo del sito ad intervento ultimato.

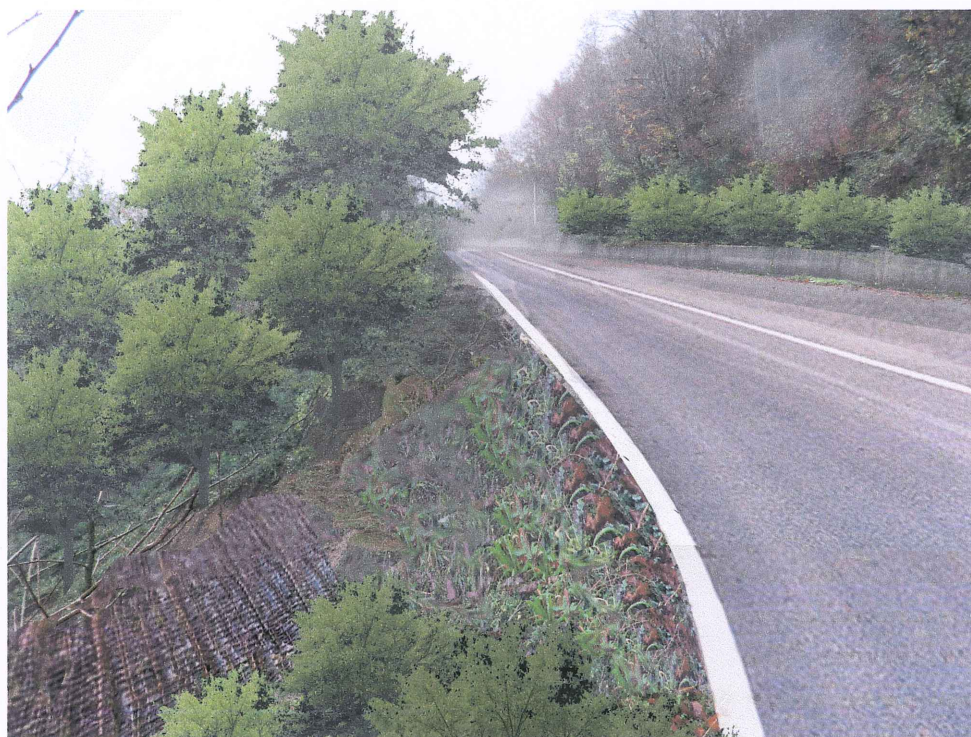
Foto n°2 - "Rendering" ipotizzato ad intervento riparatorio eseguito

L'intervento, programmato nel suo complesso a valle della sede stradale dissestata dall'evento franoso in precedenza richiamato, consiste nella realizzazione di stratificazione ordinata di cd "terra armata", all'uopo utilizzando i terreni per tanto idonei provenienti dai lavori autostradali in corso in prossimità dell'area di cui trattasi; ciò, evidentemente, affidando alla competenza dell'Organo esecutore la tipologia di posa in opera non disgiunta da idonea stima tecnica della selezione del materiale ad utilizzarsi.

Ad avvenuto planoaltimetrico riposizionamento della superficie carrabile é ipotizzato intervento cd "rifinitorio" finalizzato alla corretta e sicura utilizzazione di transito.
