PROGETTO DEFINITIVO PER LA REALIZZAZIONE
DELLA TERZA CORSIA NEL TRATTO COMPRESO
TRA VERONA NORD (KM 223) E L'INTERSEZIONE
CON L'AUTOSTRADA A1 (KM 314)

E.5	STUDI SPECIALISTICI
N.1.2.3. 1.	PROGETTO DI COMPENSAZIONE AMBIENTALE NEI SITI DELLA RETE NATURA 2000 INTERVENTO NEL SIC/ZPS "VALLAZZA" Elaborati paesaggistici Relazione paesaggistica

N	PROGETTO DI COMPENSAZIONE AMBIENTALE NEI SITI DELLA RETE NATURA 2000
1.2.3.1	Intervento nel SIC/ZPS "Vallazza" e nel SIC "Chiavica del Moro" Intervento nel SIC/ZPS "Vallazza" Elaborati paesaggistici Relazione paesaggistica

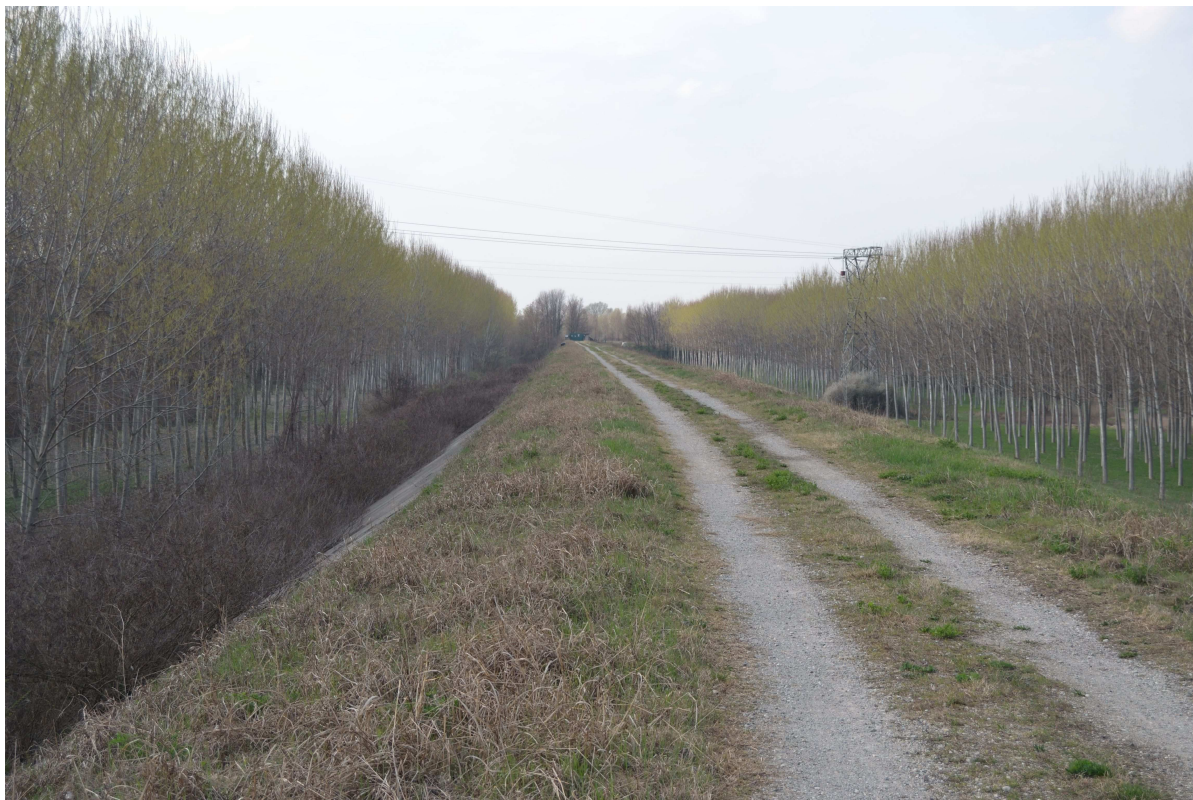
Figura 2: Punto di osservazione 1: vista dalla sommità dell'argine

Dai punti di osservazione 1, 2 e 3 posti sulla sommità dell'argine si rileva come la scarpata sia visibile esclusivamente ad un passante che si sporge dall'estremità dell'argine, l'intervento quindi non comporti una modifica dello skyline iniziale favorendo tuttavia una rinaturalizzazione della scarpata atta a favorire l'insediamento della fauna. (Figura 2, Figura 3, Figura 4)

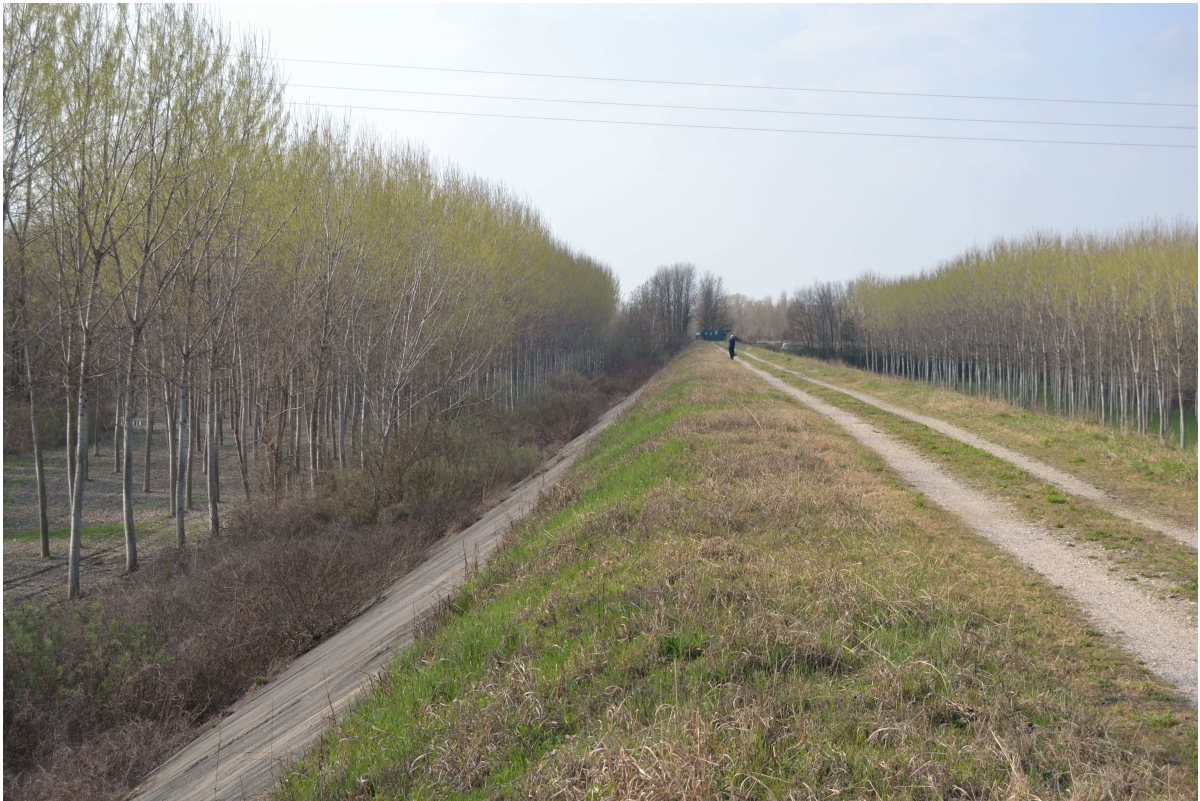
Figura 3: Punto di osservazione 2: vista della scarpata dell'argine dalla sommità dell'opera

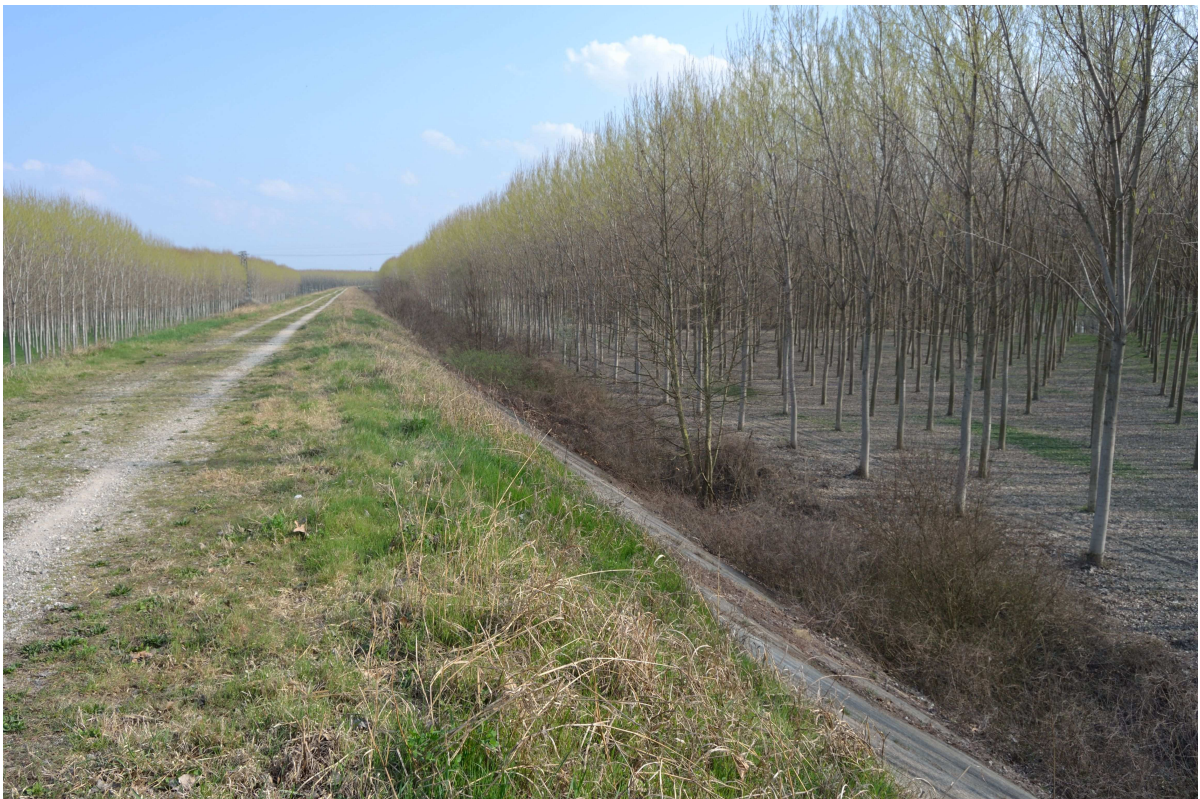
Figura 4: Punto di osservazione 3: vista della scarpata dell'argine dalla sommità dell'opera

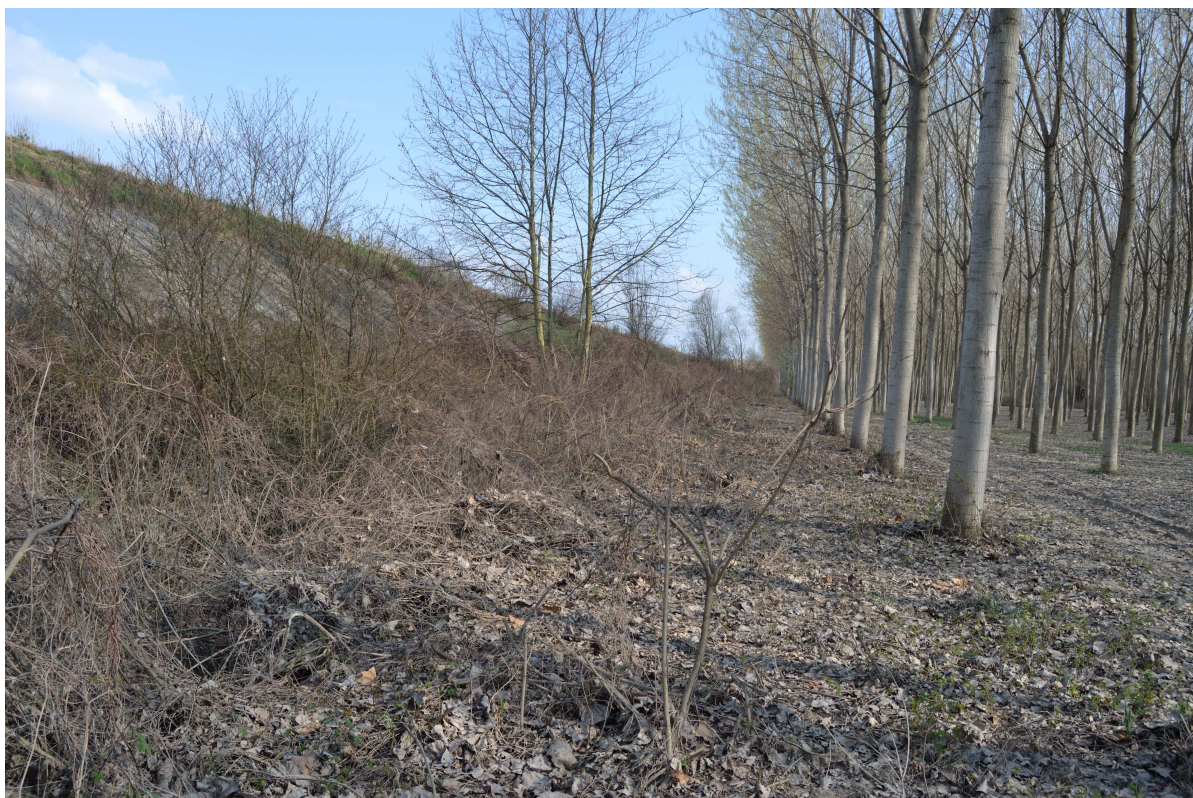
Figura 5: Punto di osservazione 4: vista della scarpa dell'argine dai piedi dell'opera

Il punto di osservazione 4 posto ai piedi della scarpata oggetto dell'intervento mostra le attuali condizioni della struttura con la presenza di una vegetazione disordinata e poco pregevole (Figura 5).

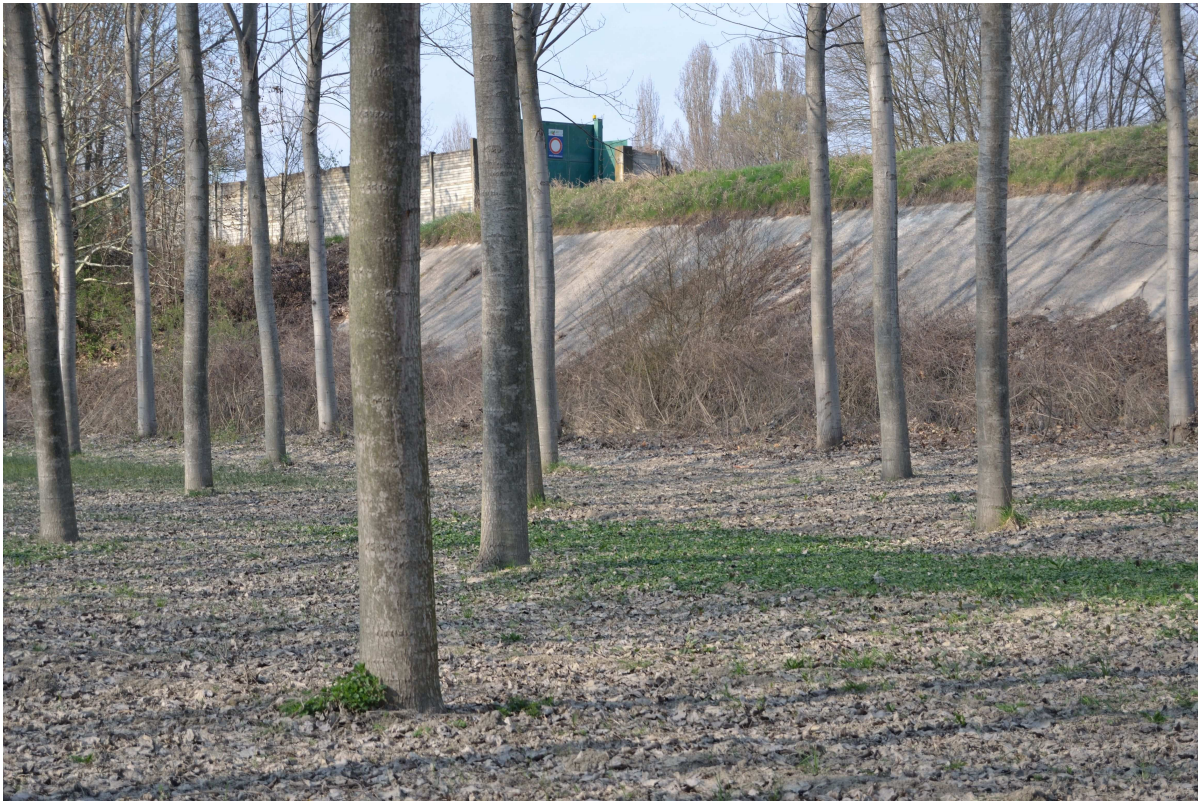
Figura 6: Punto di osservazione 5: vista frontale dell'argine

Dai punti di osservazione 5 e 6 è invece possibile valutare frontalmente le attuali condizioni della scarpata che saranno soggette all'intervento. Da questi punti di osservazione appare ancor più evidente la scarsa qualità della vegetazione attualmente presente alle prime pendici della scarpata e che subirebbe un notevole miglioramento nella realizzazione dell'intervento di compensazione previsto. (Figura 6, Figura 7)

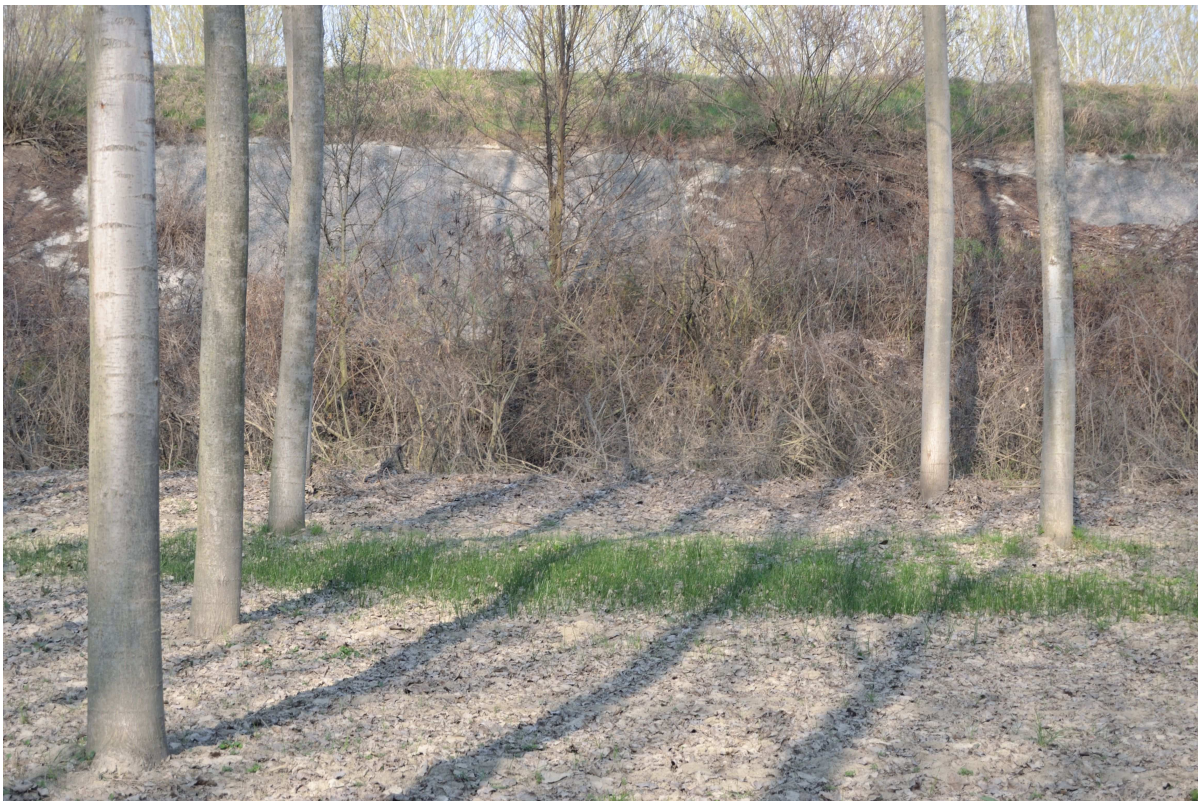
Figura 7: Punto di osservazione 6: vista frontale dell'argine
