S.S. 182 "TRASVERSALE DELLE SERRE"

Superamento del Colle dello Scornari

PROGETTO DEFINITIVO

Relazione geomorfologica

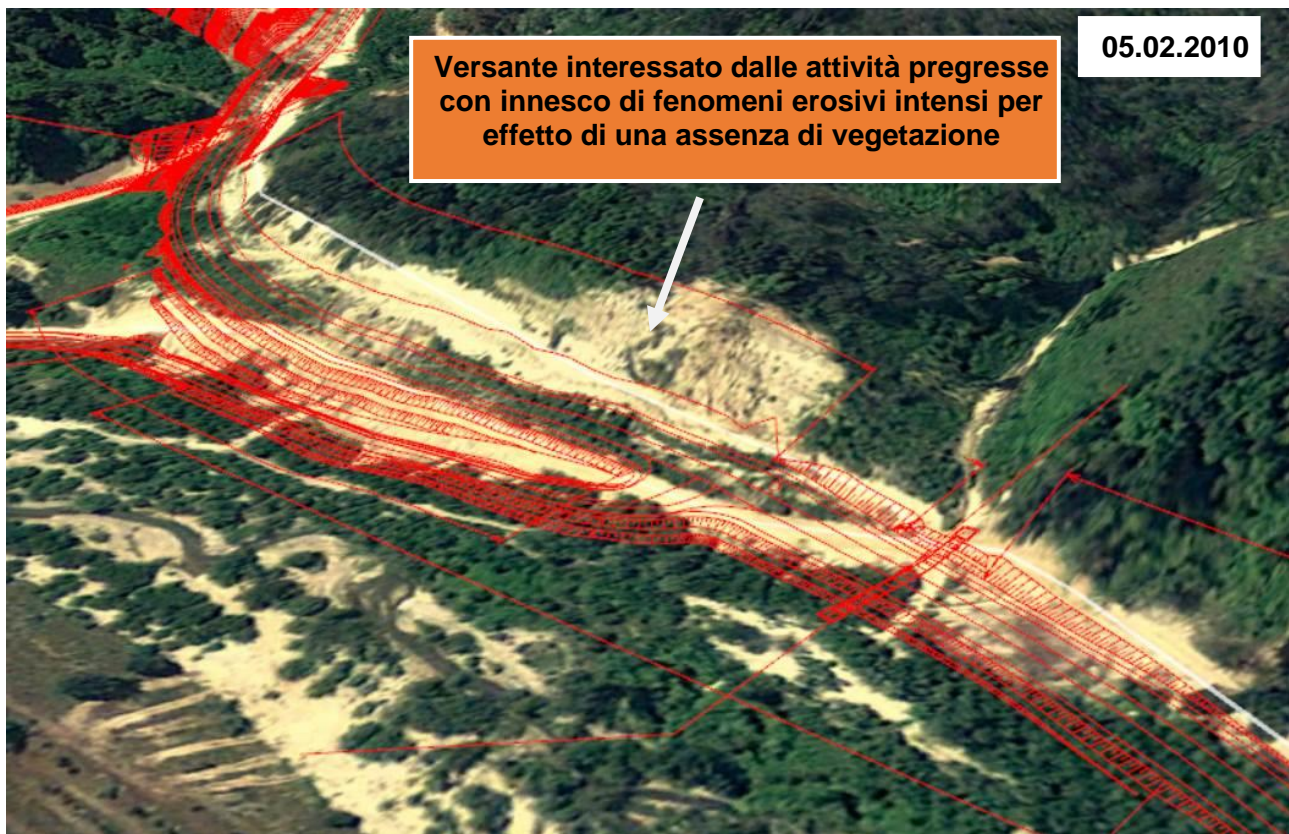
Figure 7-1 – Immagini satellitari in vista 3D (Fonte Google Earth) del tratto tra le pk 0+400-0+550 riferite all’anno 2010 e 2019

Dalle immagini si può notare come i versanti, che sono stati oggetto dei lavori di realizzazione dell’infrastruttura precedentemente avviati e poi abbandonati, dopo la rimozione della copertura vegetale siano stati interessati da intensi fenomeni erosivi causati dall’azione delle acque di dilavamento superficiali non regimentate (Foto anno 2010); e come col passare del tempo la naturale rivegetazione del versante ha contribuito in maniera determinante a limitare e rallentare tali fenomeni (Foto anno 2019).

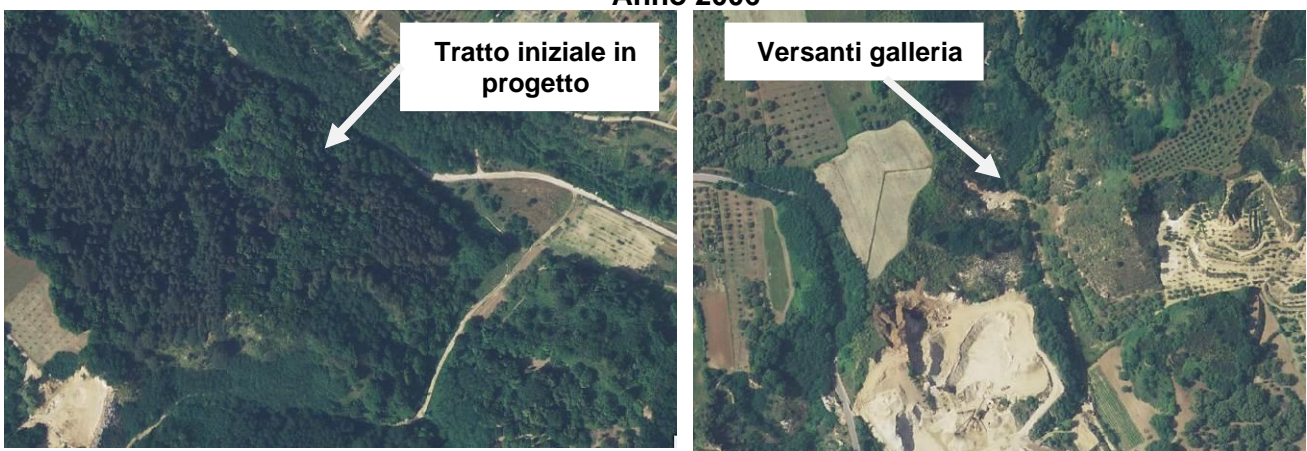
Anno 2006

Figure 7-3 – Ortofoto riferite all'anno 2006 con indicazione di alcune tratti in progetto (Fonte Geoportale Nazionale)

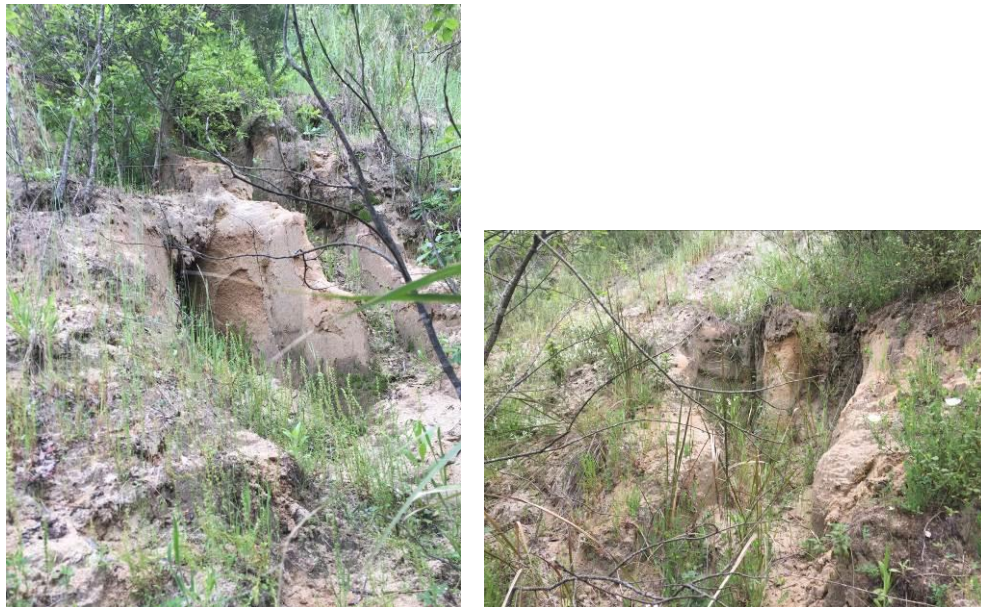
Si rileva che tali processi agiscono esclusivamente nella porzione superficiale dei terreni affioranti, in quanto gli stessi risultano meno resistenti e facilmente erodibili, ma allo stesso tempo è possibile affermare che con idonei interventi di riduzione del potenziale erosivo quest'ultimi si esaurirebbero senza causare potenziale instabilità.

Foto 8.1 - Forme tipiche associate ai processi di erosione diffusa agenti sui terreni costituenti i versanti

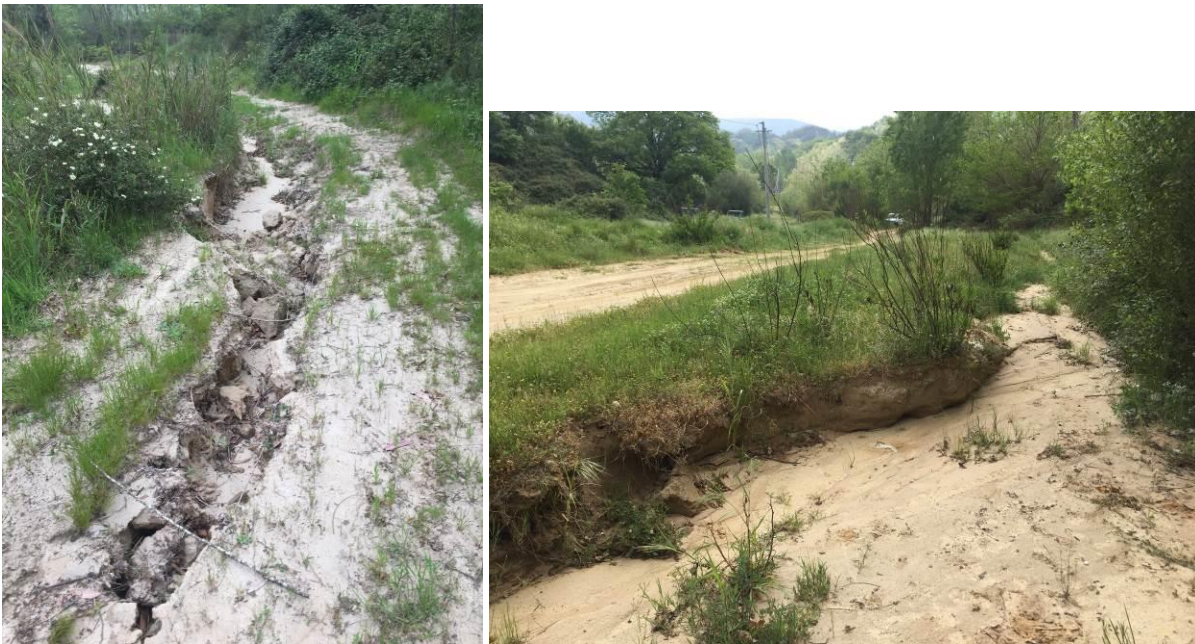
Solchi di erosione concentrata: I versanti di interesse, soprattutto nel corso degli eventi meteorici più abbondanti sono soggetti a fenomeni di intensa erosione lineare. Difatti, il deflusso idrico superficiale non regimato, genera forme lineari, quali rivoli e solchi da ruscellamento concentrato (*rill erosion* e *gully erosion*). L'aumento della quantità o dell'intensità della pioggia, e il suo protrarsi per lunghi periodi di tempo determinano un progressivo incremento della portata, della velocità e quindi dell'energia, ovvero del potere di erosione e di trasporto delle acque dilavanti (PANIZZA, 1988), i flussi idrici tendono a concentrarsi in canali effimeri profondi alcuni centimetri (*rills*) Il progressivo approfondirsi dei rivoli con conseguente aumento della concentrazione di acqua entro linee preferenziali, anche per effetto della presenza in affioramento di termini litologici facilmente erodibili, accentuata acclività del versante e assenza di copertura arborea e arbustiva, producono un'erosione lineare accentuata (*gully erosion*) con la formazione di fossi, solchi di erosione e calanchi, che possono raggiungere profondità considerevoli. L'erosione a solchi, una volta innescata, può evolvere rapidamente, approfondendosi, allungandosi e ramificandosi, con un progressivo arretramento delle testate delle incisioni.

Foto 8.2 - Esempio di processi di erosione concentrata agenti lungo il tracciato in progetto

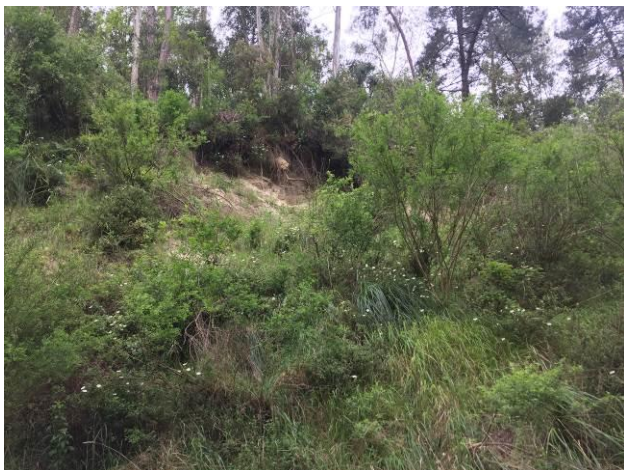
Frana e corpo di frana di colamento lento: Tale fenomeno è caratterizzato, generalmente, da spostamenti lenti di materiali costituenti i versanti. Il movimento è distribuito in maniera continua nella massa spostata, con superfici di taglio multiple e temporanee. Tali forme, sono state riconosciute lungo i versanti che delimitano il tracciato in progetto, con possibili locali interferenze, soprattutto in corrispondenza delle progressive iniziali dove è prevista una paratia di pali. Lo stato di attività è stato valutato come quiescente, la loro ridotta estensione areale e i dati raccolti durante i rilievi eseguiti, hanno permesso di valutare lo spessore di tali forme gravitative mediamente compresi tra 2 e 3 m.

Foto 8.3 – Area di origine della frana di colamento posta nel tratto iniziale del tracciato

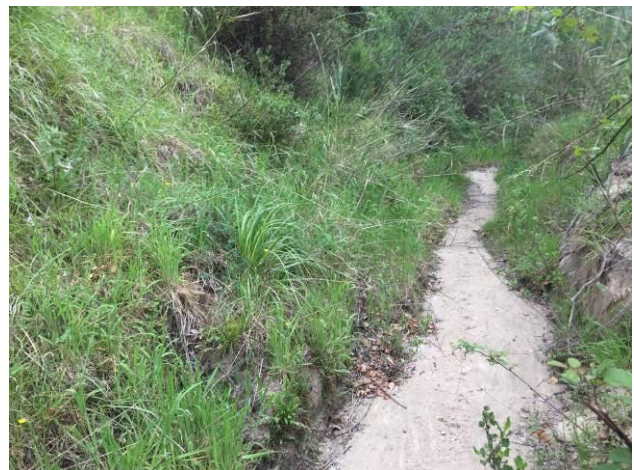
Foto 8.4 Corpo di frana di colamento visibile ai lati dell'attuale sede calpestabile e soggetta a processi erosivi

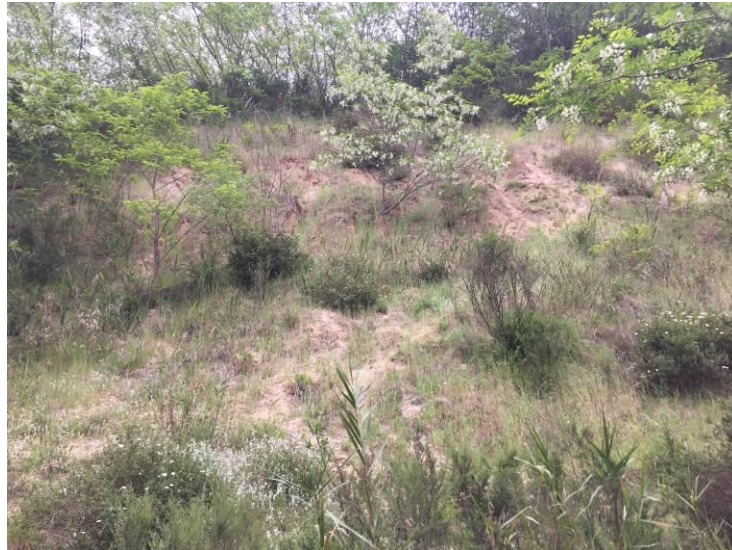
Area soggetta a deformazione superficiale lenta: Zone caratterizzate da fenomeni deformativi superficiali diffusi, spesso non delimitabili singolarmente. Si tratta di fenomeni di soliflusso e creep, ai quali si possono associare frane in s.s.. Tali fenomeni interessano unicamente le coltri di

Foto 8.5 - Porzione di versante caratterizzato da processi deformativi superficiali lenti

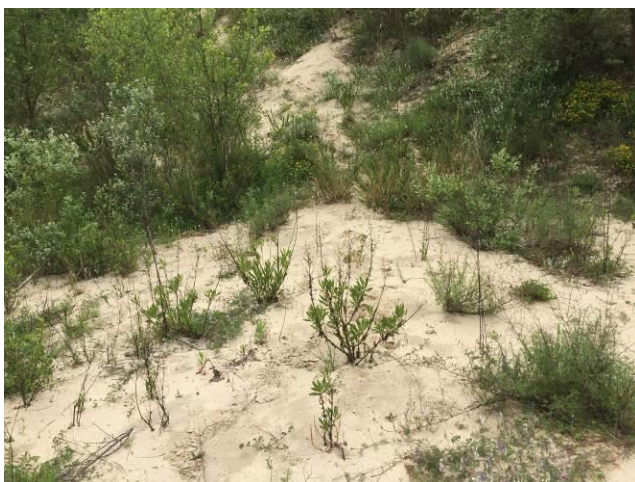
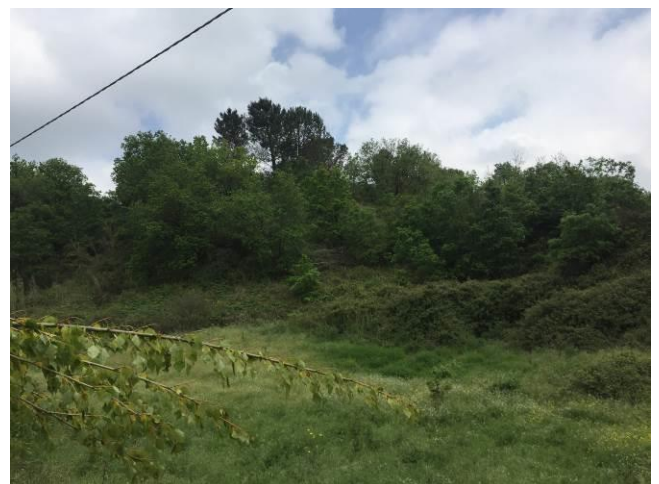
Deposito eluvio-colluviale: Sono depositi che possono occupare significative estensioni, ma con spessori generalmente ridotti, compresi tra 1 e 2 m. Accumuli più importanti si rinvencono, solo localmente, in corrispondenza di alcune aree impluviali e nelle porzioni medio-basse dei rilievi più estesi, con associata anche la formazione di forme lobate e a ventaglio riconducibili a conoidi.

Foto 8.6 - Accumulo eluvio - colluviale

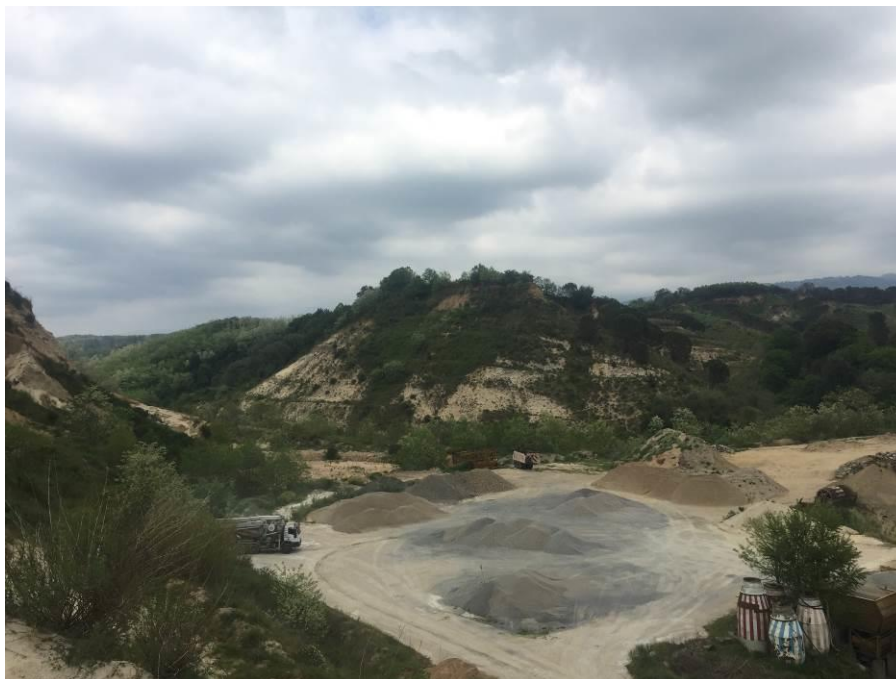
Foto 8.7 – Cava di inerti attiva posta in prossimità del tratto finale dell'asse stradale in progetto con visibile sullo sfondo il colle Scornari

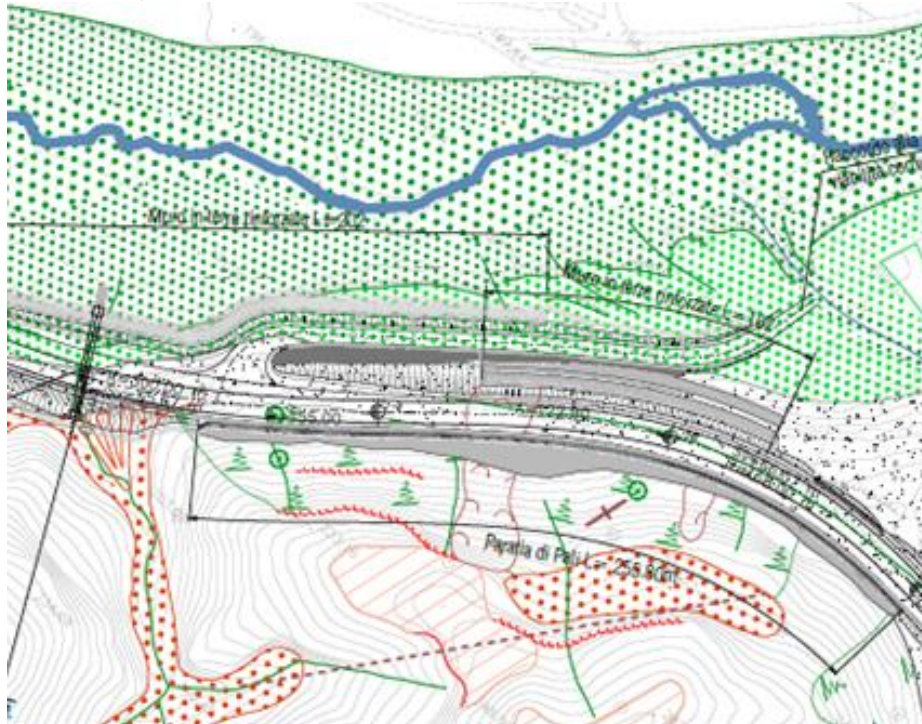
Figura 8.1 – Stralcio della carta geomorfologica con riferimento all'area indagata

Durante il rilevamento sono state identificate locali scarpate di degradazione, ma che manifestano una limitata estensione ed associate esclusivamente alla porzione superficiale. A tali forme si aggiungono in percentuale maggiore i processi di erosione diffusa sottoposta all'azione di fenomeni diversi che tendono a concentrarsi ed a sovrapporsi. Sono state riscontrate forme lineari, quali solchi da ruscellamento concentrato (gully erosion) e in subordine forme di ruscellamento diffuso (rill erosion e sheet erosion), con formazioni di forre e accenni a forme tipiche delle piramidi di terra, a dimostrare la predisposizione di tali litologie a processi di tale genere.

In questo tratto è prevista la realizzazione di una paratia di pali con una quota rialzata rispetto al p.c., in modo da contenere gli scavi ed evitare la rimozione di aree vegetate esistenti. Nel tratto si prevede anche la regimentazione delle acque superficiali.

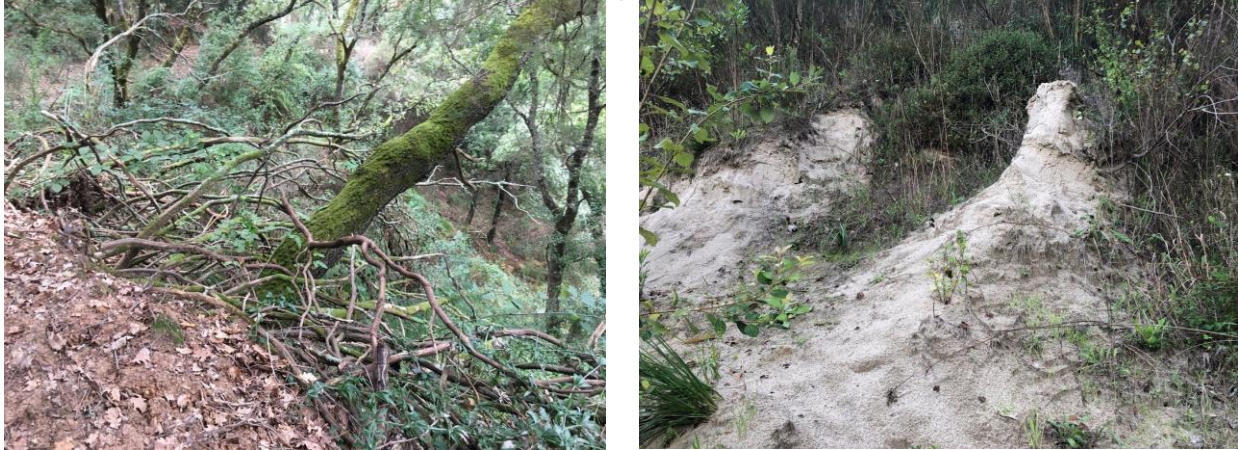
Foto 8.8 – Alcune forme e processi in atto in corrispondenza del versante considerato

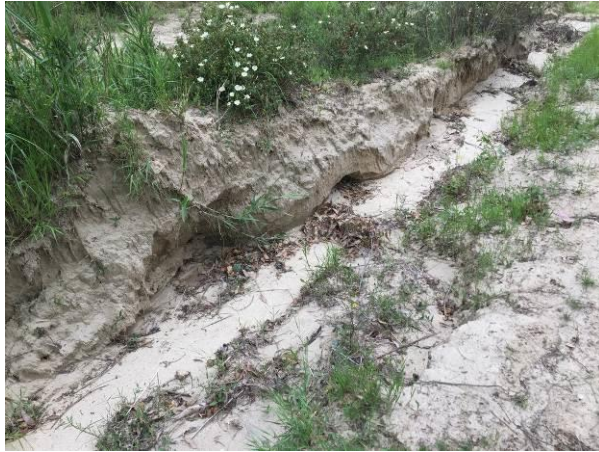
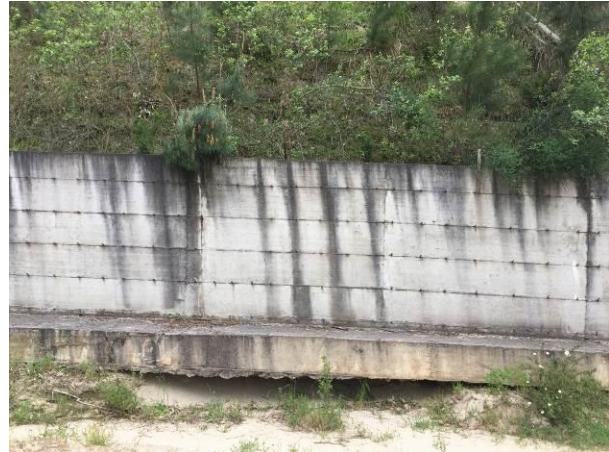
In questa tratta sono state identificati fenomeni di erosione concentrata che coinvolgono il rilevato esistente, sono presenti locali scalzamenti del muro esistente con zone di accumulo del materiale terrigeno trasportato dalle acque dilavanti. Il deflusso idrico superficiale non regimato genera forme lineari, quali solchi da ruscellamento concentrato (gully erosion), con gli stessi che si approfondiscono nel corso del tempo. È presente un modestissimo accumulo di frana riferito ad un

Foto 8.9 – Alcune evidenze dei processi erosivi intensi presenti nell'area di interesse

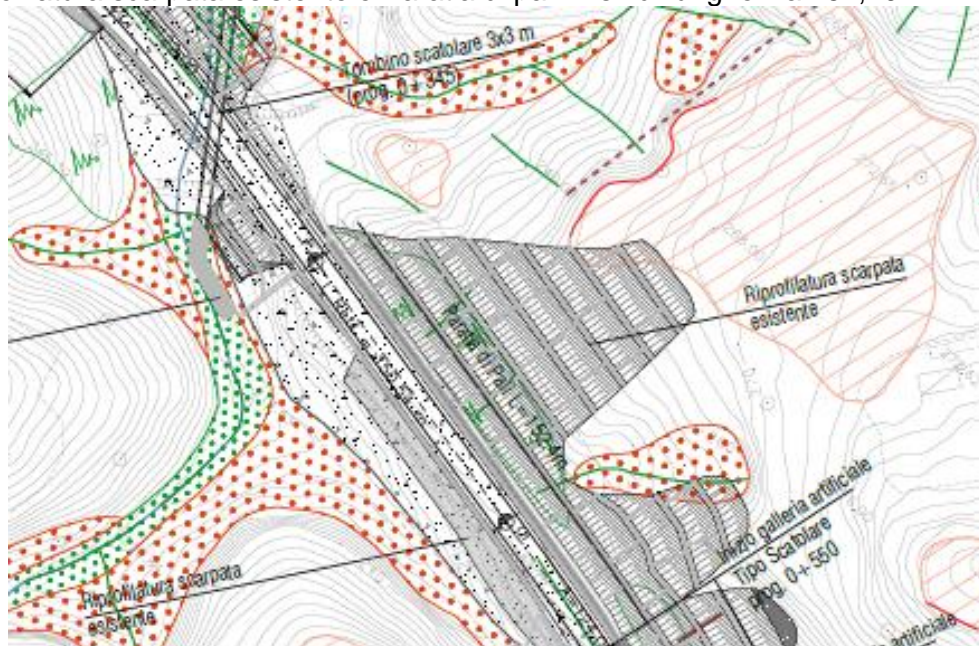
Figura 8.3 - Stralcio della carta geomorfologica con riferimento all'area indagata

In questo tratto sono state riconosciute forme derivanti dai processi di dilavamento agenti lungo il versante, il deflusso idrico superficiale non regimato genera forme lineari, quali solchi da ruscellamento concentrato (*gully erosion*), con possibile evoluzione in taluni casi, in locali scivolamenti superficiali tipo “soil slip”, intesi come movimenti per saturazione e fluidificazione dei terreni sciolti superficiali che si sviluppano in concomitanza di precipitazioni intense, ma che interessano spessori limitati di terreno e i quali effetti si esauriscono velocemente con la profondità. A questi si aggiungono accumuli detritici di ridotta estensione, in forma di conoide, posti alla base del versante stesso. Tale condizione risulta prevalentemente riscontrabile nella parte medio-bassa del versante o comunque in corrispondenza dei settori a maggior pendenza. Nella parte alta del

versante la presenza di una folta vegetazione arborea/arbustiva e una efficace raccolta delle acque di dilavamento superficiale riduce sensibilmente i processi erosivi in atto

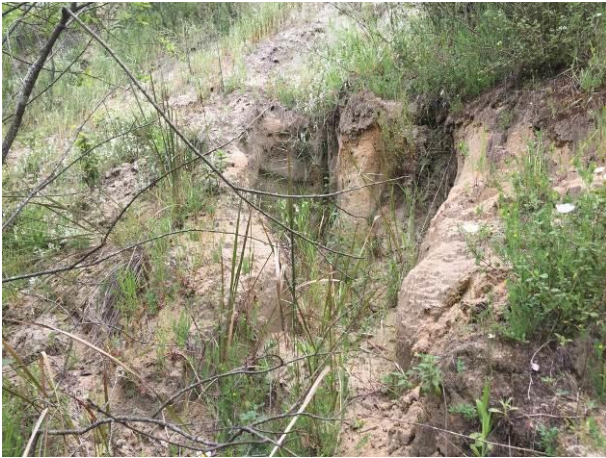
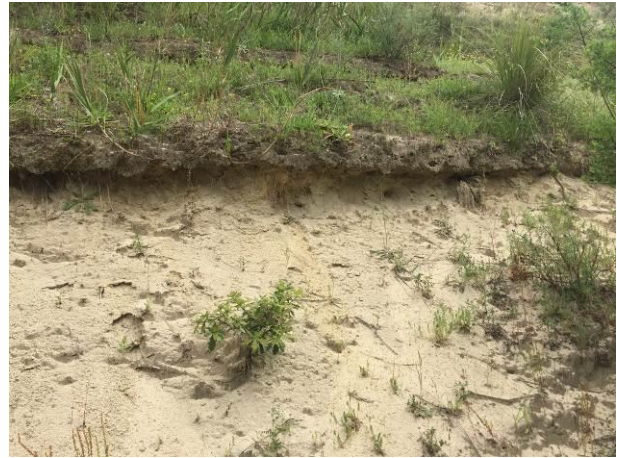
Foto 8.10 – Forme di erosione in atto riscontrate nell'area di interesse

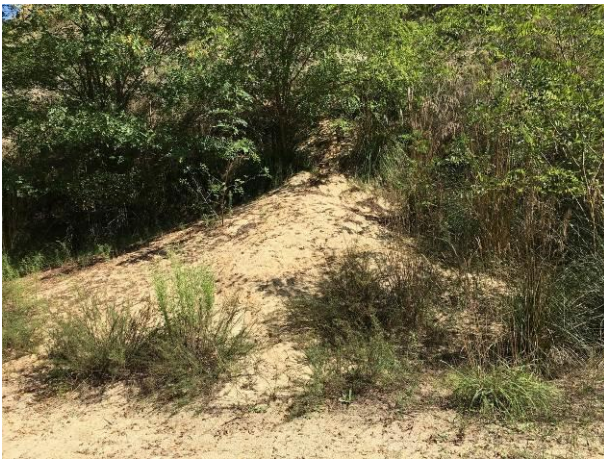
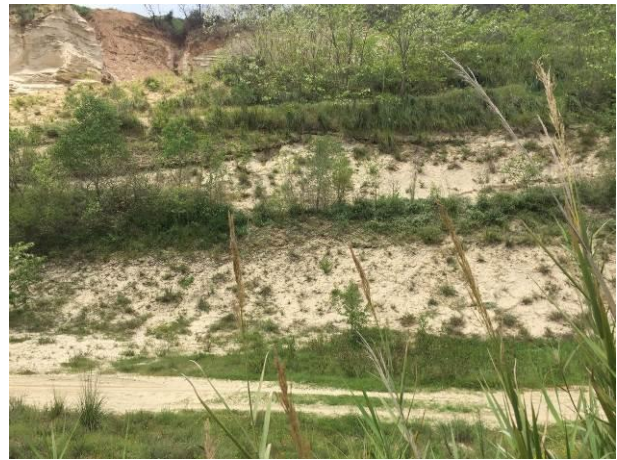
Sono stati rilevati processi associati al dilavamento ed all'azione delle acque superficiali (*rill erosion, sheet erosion, e gully erosion*), che agiscono lungo il versante principalmente in corrispondenza della porzione medio-bassa dello stesso, con forme di ruscellamento diffuso. Le acque incanalate naturalmente, la forza di gravità e l'assenza della vegetazione, in buona parte del versante considerato, sono gli agenti modellatori principali, sono infatti presenti numerose forme di erosione (forre, fossi di ruscellamento e accenni alle forme tipiche delle "piramidi da terra"), che possono evolvere, in rari casi, in fenomeni di instabilità, quali soliflussi o modeste colate di fango e di terra, che interessano unicamente le coltri di copertura o le porzioni più superficiali ed alterate del substrato geologico. A queste si aggiungono la formazione di depositi eluvio-colluviali, con spessori generalmente ridotti, compresi tra 1 e 1.5 m, in corrispondenza di alcuni impluvi e nelle porzioni medio-basse del rilievo, con associata la formazione di forme lobate e a ventaglio riconducibili a conoidi. È stato riconosciuto un corpo di frana, corrispondente ad un colamento lento. Il movimento è distribuito in maniera continua nella massa spostata, con superfici di taglio multiple e temporanee. **Quest'ultimo non interferendo direttamente con il progetto della galleria non risulta rilevante ai fini progettuali**

Foto 8.11 – Forme di accumulo e processi di erosione in atto sul versante considerato

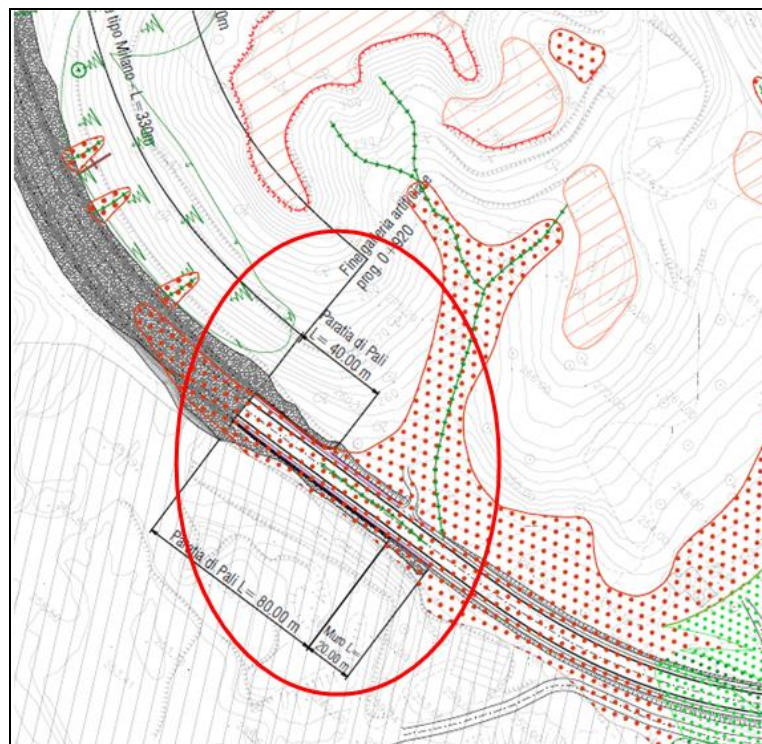
Figura 8.5 -- Stralcio della carta geomorfologica con riferimento all'area indagata

sovrapporsi. Sono state riscontrate prevalentemente forme lineari, quali solchi da ruscellamento concentrato (*gully erosion*) che agiscono originariamente lungo le aree di displuvio sui versanti producendo accumuli detritici posti allo sbocco degli stessi impluvi. Tali processi insistono lungo la sede calpestabile esistente associata alle attività pregresse.

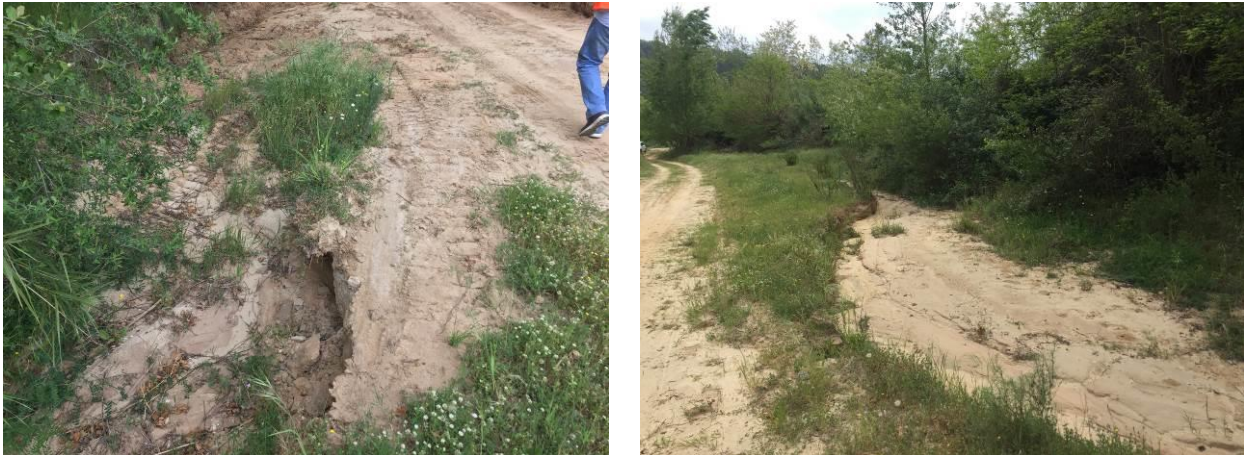
Foto 8.12 – Processi di dilavamento in atto con creazione di solchi erosivi lungo il piano calpestabile sede dell'asse stradale in progetto.
