Regione Piemonte - Provincia di Novara – Comune di Trecate

## Scarico di acque industriali e meteoriche di prima pioggia

### *Report di monitoraggio della vegetazione acquatica - Naviglio Sforzesco*

*Periodo di Monitoraggio: Ottobre 2020*

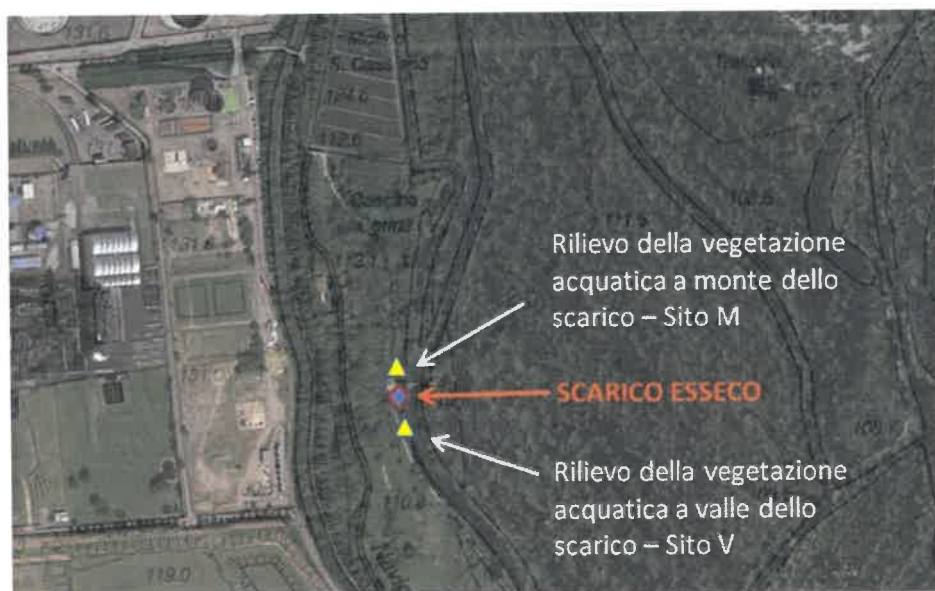
Fig. 1 – Localizzazione siti di indagine

Lo scarico, ubicato appena a valle del ponte carrozzabile presente sul Naviglio, come mostrato nell'estratto di seguito riportato, delinea la presenza di due potenziali situazioni differentemente interferite: la situazione a monte dello scarico stesso (e del ponte carrozzabile), individuato come sito M e la situazione a valle dello scarico (e anche del ponte carrozzabile), identificato come sito V. È altresì da sottolineare che a monte dello scarico Esseco sono presenti altri due scarichi a breve distanza.

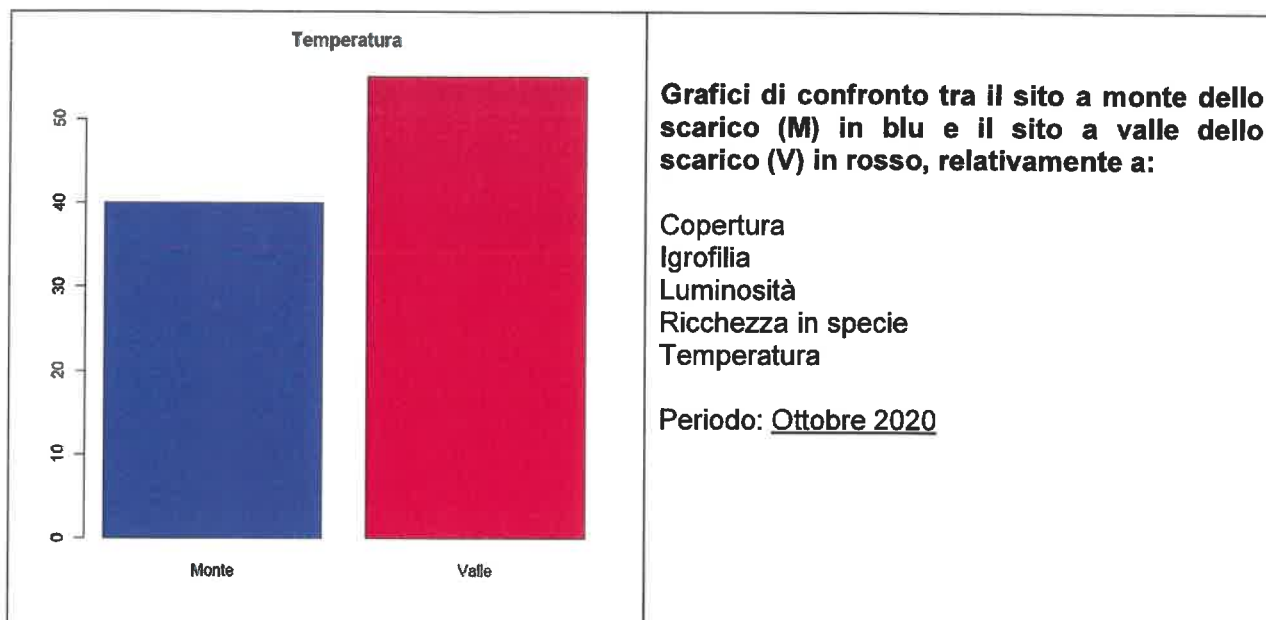
Di seguito vengono riportati i grafici di confronto per i due siti campionati relativamente alle variabili ecologiche maggiormente rilevanti, quali copertura, igrofilia, luminosità, ricchezza in specie e temperatura.

Osservando i grafici sopra riportati, si nota inoltre come, in riferimento ai parametri analizzati, i due siti abbiano registrato valori abbastanza livellati, grazie anche alla ricomparsa di una specie nel sito a Valle, che nelle annate precedenti registrava in media valori minori.
