Affidamento a Contraente Generale dei "Lavori di ammodernamento del tratto Palermo - Lercara Friddi, lotto funzionale dal km 14,4 (km. 0,0 del Lotto 2) compreso il tratto di raccordo della rotatoria Bolognetta, al km 48,0 (km. 33,6 del Lotto 2 - Svincolo Manganaro incluso) compresi i raccordi con le attuali SS n.189 e SS n.121

- PERIZIA DI VARIANTE N.3 -

NUOVI VIADOTTI - VIADOTTO "SAN LEONARDO"

Relazione tecnica illustrativa

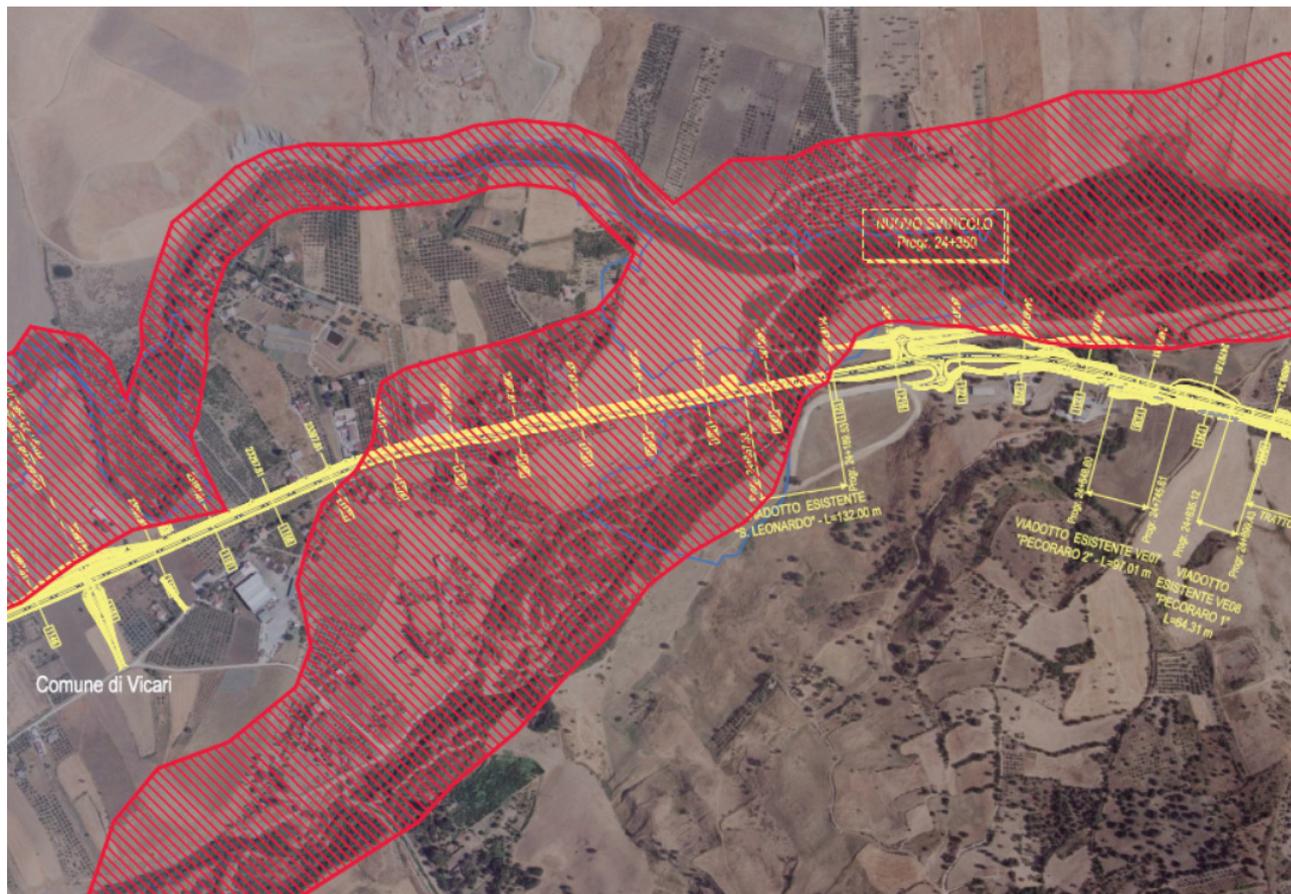
Figura 2: Aree di esondazione in prossimità del Viadotto San Leonardo

L’esondazione, rappresentata in rosso nello stralcio planimetrico in figura a seguire ha interessato una vasta area a monte ed a valle del viadotto San Leonardo fin dove il fiume accoglie un suo affluente il torrente Azziriolo.

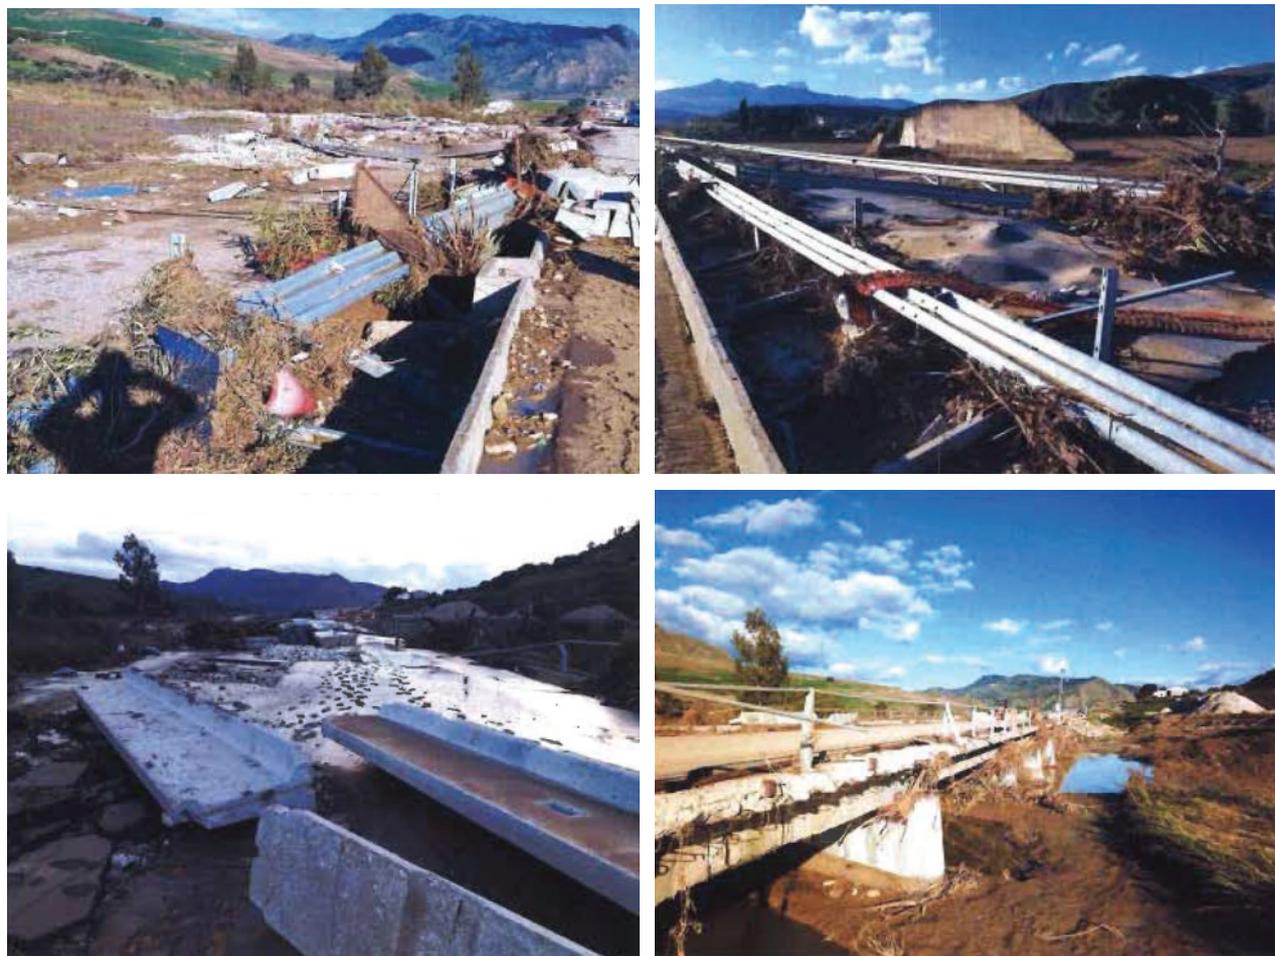
Figura 3: Danni all'infrastruttura in coincidenza del Viadotto San Leonardo

La potenza con la quale l’acqua è defluita sull’infrastruttura ha causato il completo danneggiamento della piattaforma stradale realizzata (sia dell’asse principale che della secondaria parzialmente già realizzata) ed una importante erosione del rilevato di approccio al viadotto AP18 per un lungo tratto a partire dal viadotto di attraversamento in direzione Palermo.

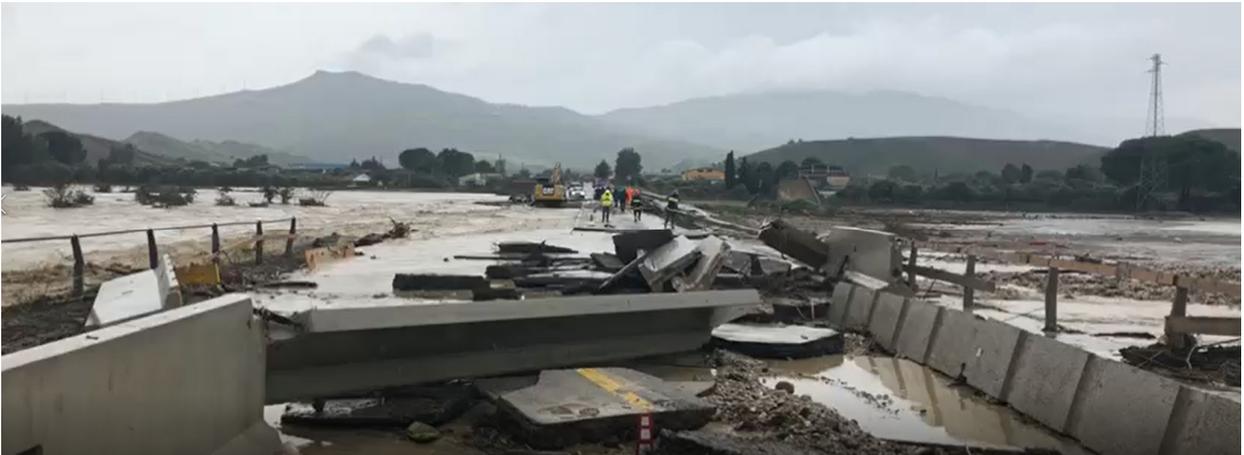
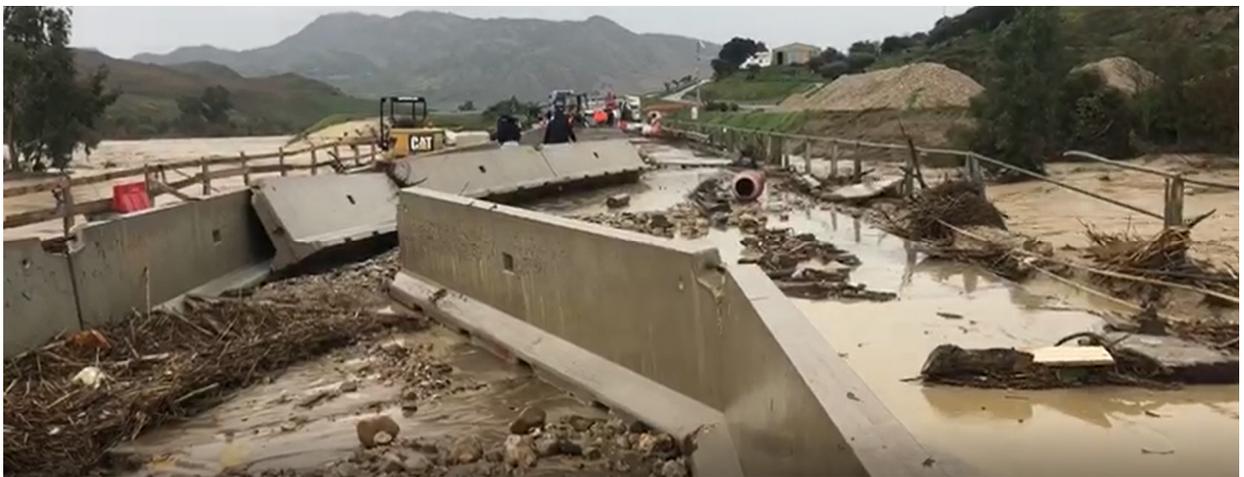
Figura 4: Immagini dello stato dei luoghi nei momenti successivi all'evento alluvionale

In seguito al manifestarsi di tali dissesti, che hanno determinato anche la parziale chiusura della viabilità, si sono resi necessari interventi di somma urgenza per il ripristino della viabilità principale.

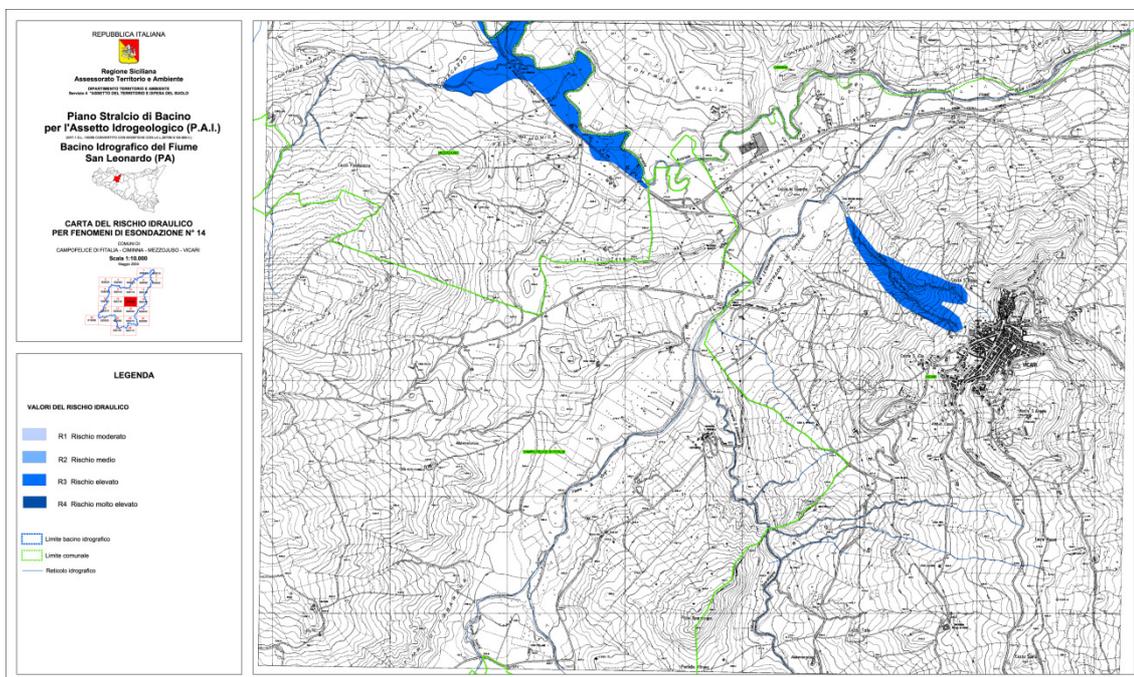
Figura 6: P.A.I. Fiume San Leonardo: Carta di rischio idraulico per fenomeni di esondazione (n.14)

Il bacino del fiume San Leonardo ricade all'interno del P.A.I. della regione Sicilia. All'interno del documento non sono disponibili carte di pericolosità del rischio idraulico. Le carte del rischio riportano solamente alcune aree a rischio elevato (R3), di cui alcune adiacenti al tratto di viabilità oggetto del presente studio. Si riporta nel seguito la carta di rischio n.14.

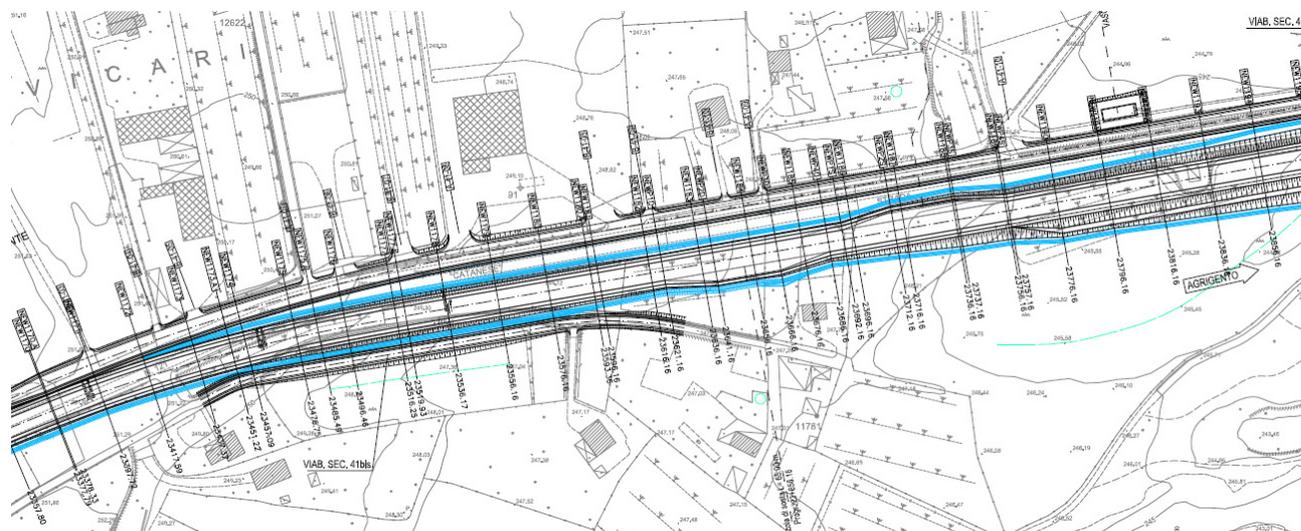
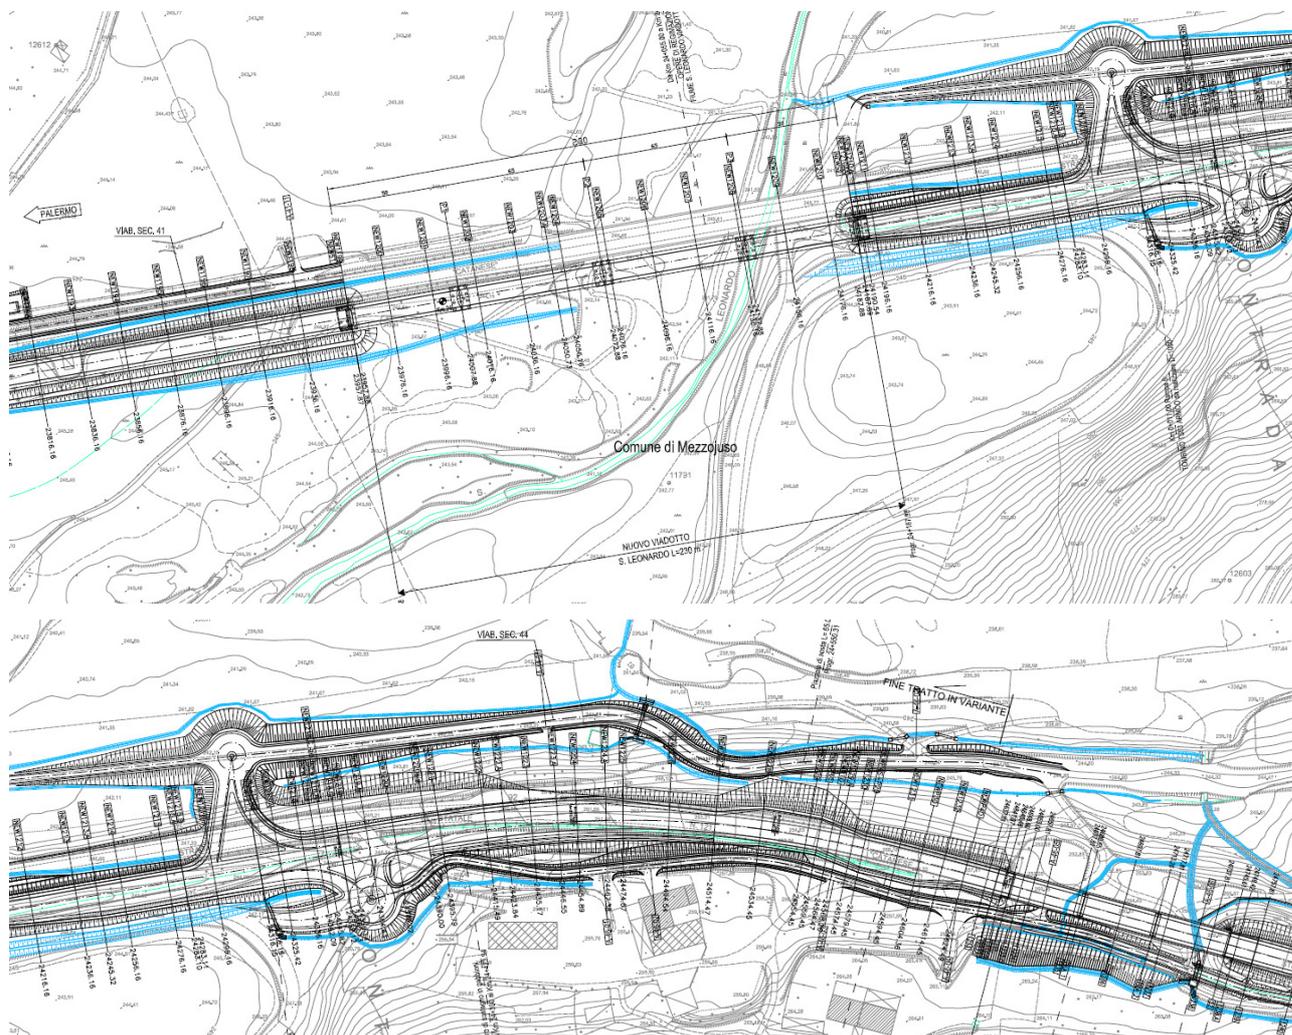
Figura 7: Planimetria di progetto tratto stradale in variante

Il tracciato planimetrico presenta uno sviluppo complessivo progettuale di 1.286,68 m riferito ai confini della variante individuati dalla sezione NEW1168 e dalla sezione NEWP4D.

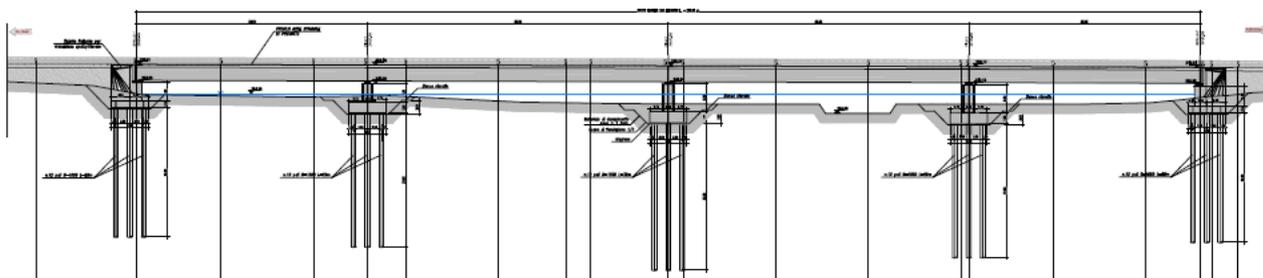
Figura 8: Profilo longitudinale nuovo Viadotto San Leonardo

Si riporta di seguito il profilo longitudinale del viadotto, costituito da un impalcato realizzato in sistema misto acciaio-calcestruzzo di lunghezza totale pari a 231 m poggiato su due spalle laterali e su tre pile centrali, tutte ubicate su fondazioni costituite da plinti su pali.

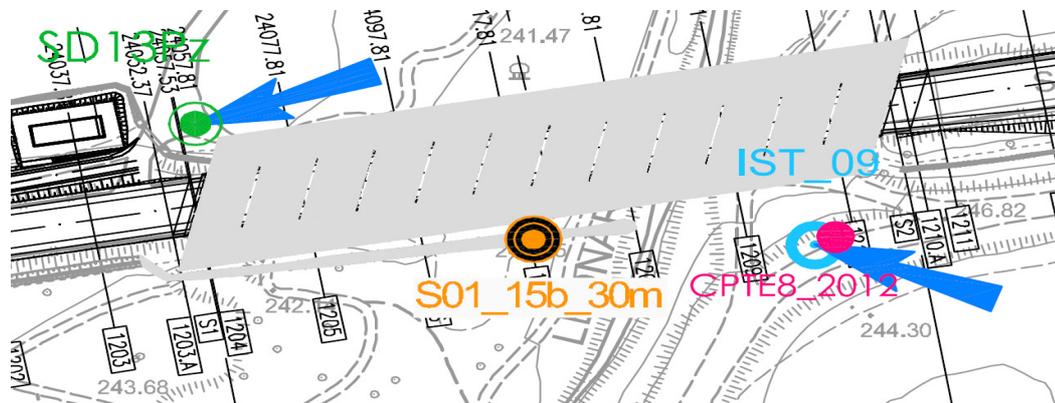
Figura 9: Ubicazione sondaggi di riferimento

- n.7 sondaggi a carotaggio continuo
- n.1 prove penetrometriche CPT
- n.2 profili sismici MASW
- n.2 prove sismiche tromografiche

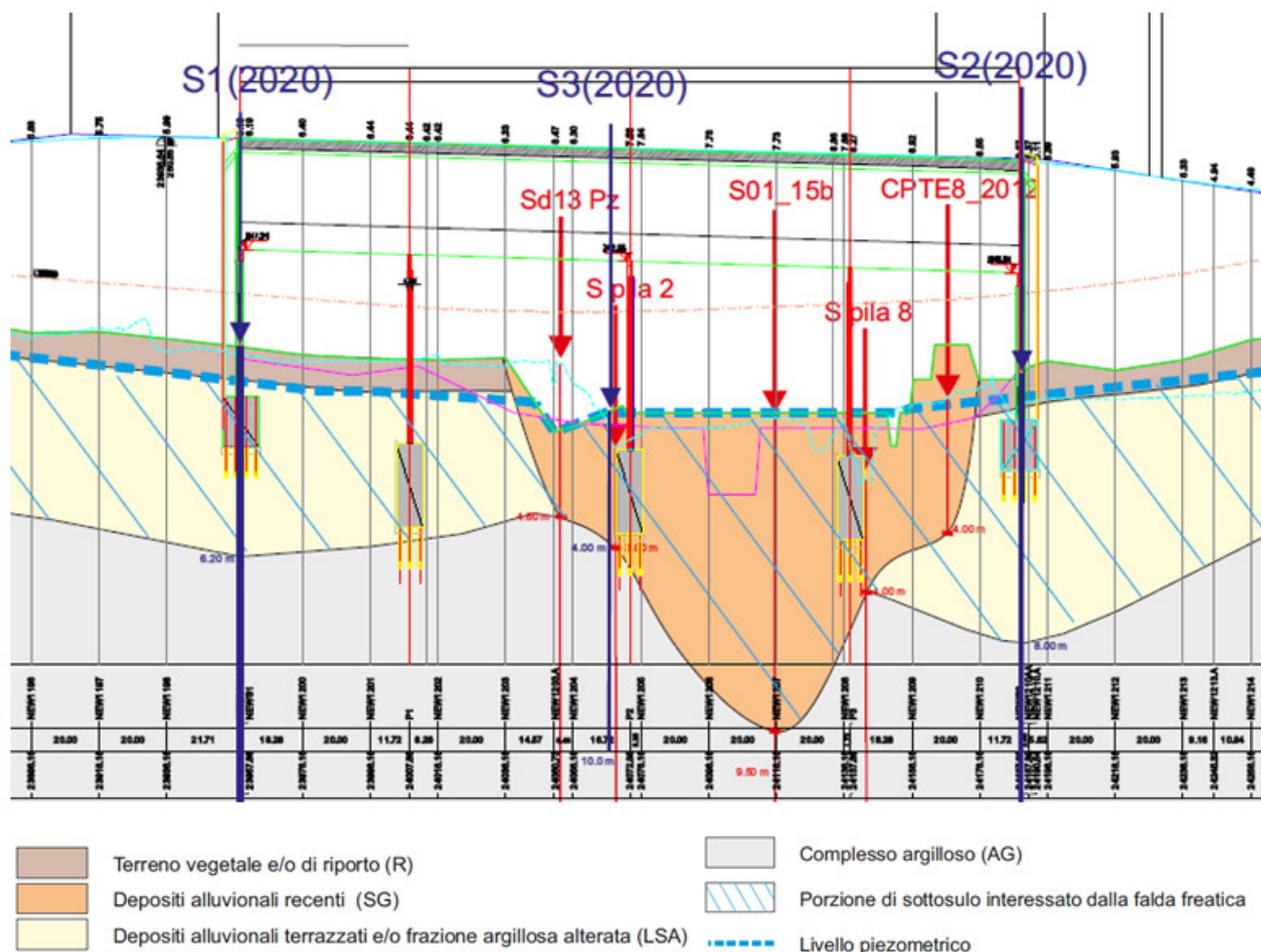
Figura 10: Ubicazione sondaggi di riferimento

Dai risultati delle analisi si è visto che al di sotto delle pile 2 e 3 i pali sono collocati nella parte superiore nelle sabbie limose con ghiaia (**SG**) che costituiscono i depositi alluvionali recenti, il cui spessore è stimato da 2 a 3 m circa dalla loro testa, mentre per la restante lunghezza sono collocati all'interno dell'unità di Argille consistenti denominata “**AG**”.

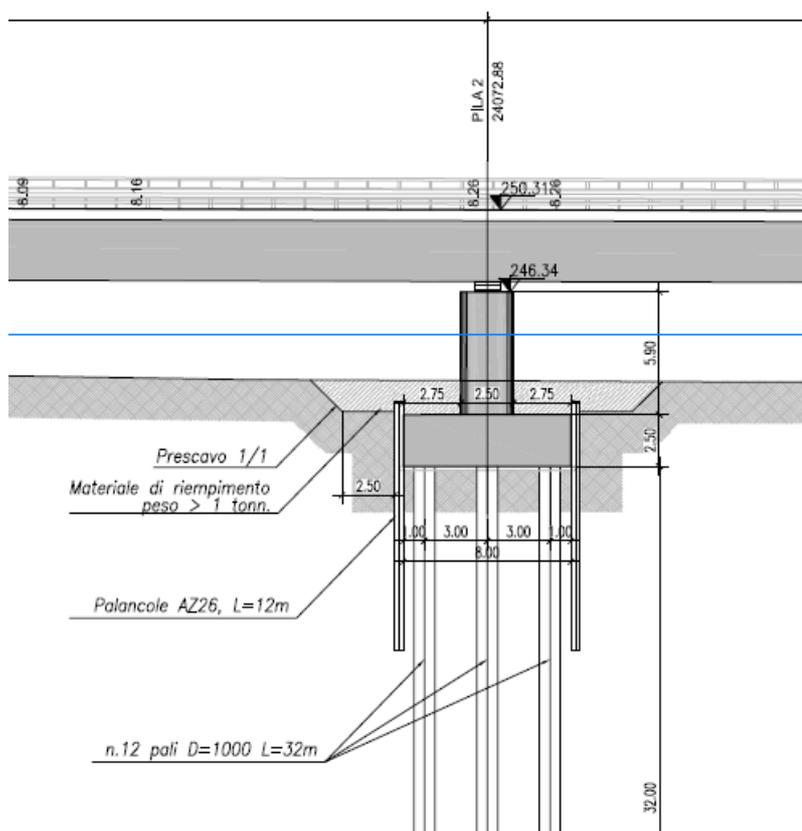
Figura 11: Opere provvisorie realizzazione PILA 2 e PILA 3

- Prescavo di profondità 1m per la realizzazione delle fondazioni della Pila 2 e della Pila 3;
- Infissione di palancolato tipo AZ26 a costituire cassaforme dei pinti di fondazione e successivo scapitozzamento dei pali (cfr. PV_V9_W005_60_4137);

- Rimozione del palancolato;
- Riempimento degli scavi fino alla quota fondo alveo di progetto mediante massi calcarei ciclopici di peso non inferiore a 1t cementati per almeno il 50% dello spessore (cfr. PV_ID_B019_60_4137).

Le opere provvisorie da utilizzare per la realizzazione delle fondazioni delle pile 2 e 3 sono risultate necessarie dato l'interessamento di terreni granulari sabbio-limosi con ghiaia in falda ed hanno il duplice scopo di mantenere i fronti di scavo, garantendo la sicurezza dei lavoratori, ed evitare l'ingresso delle acque della falda di sub alveo all'interno dello scavo.

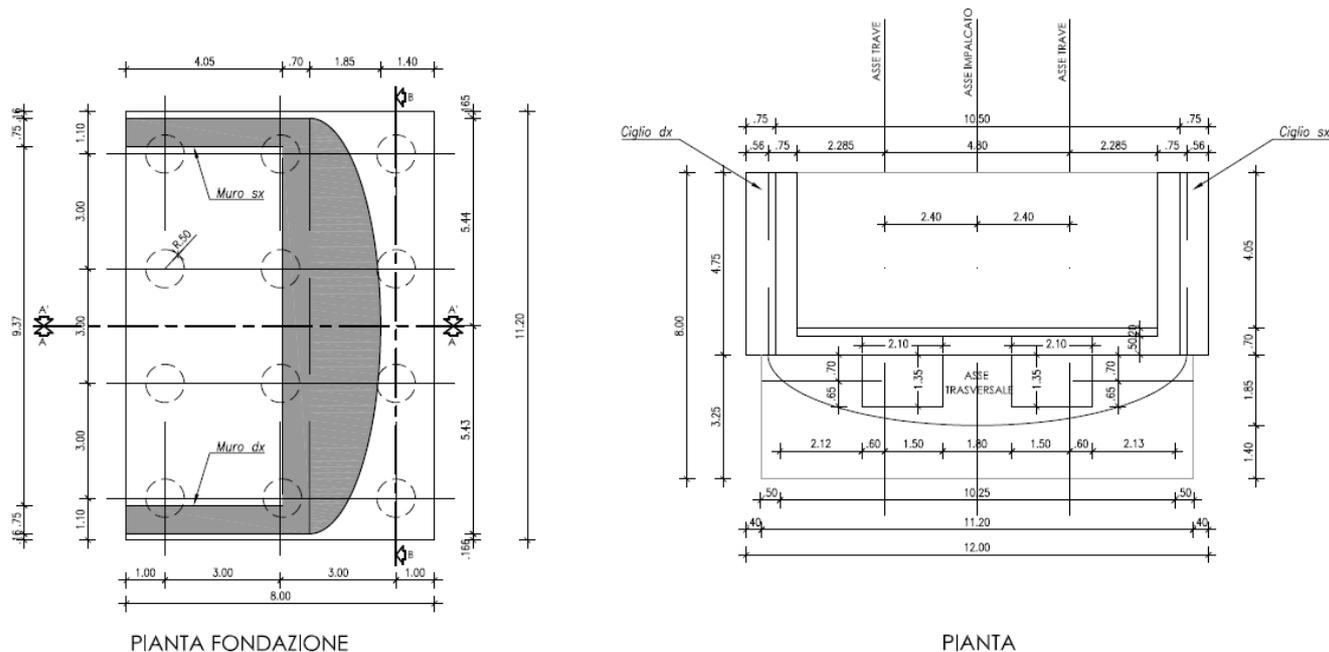
Figura 12: Carpenteria SPALLA 1

Le strutture in elevazione (pile e spalle) sono realizzate in calcestruzzo gettato in opera. Le spalle, come si può vedere dalla figura seguente, che rappresenta, a titolo di esempio, la carpenteria della SPALLA 1, presentano un fusto (muro di appoggio) a geometria ellittica di spessore massimo pari a 2,55 m per la parte antistante il piano di appoggio dell'impalcato con un paraghiaia terminale di spessore 0,70 m. L'altezza complessiva varia.

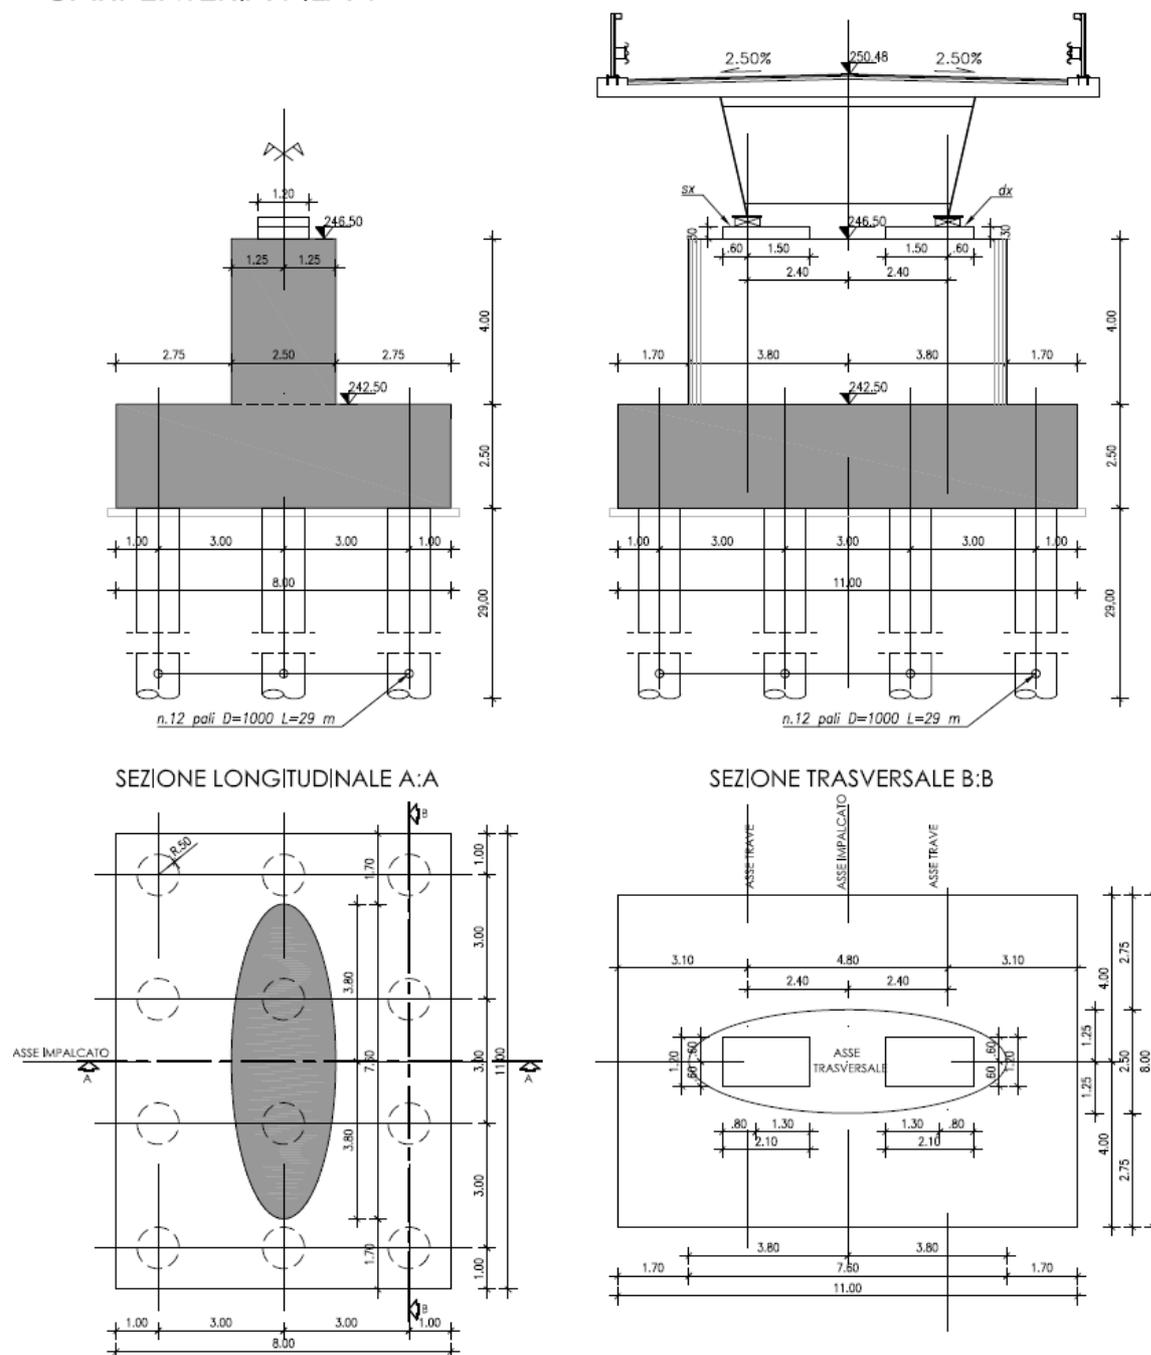
Figura 13: Carpenteria PILA 1

Le pile sono a sezione ellittica, come si può vedere dalla figura seguente, che rappresenta la PILA 1, con raggio minore e maggiore pari rispettivamente a 1,25 m e 3,8 m. L'altezza delle pile è pari a 4,00 mt – pila 1 – e 6,00 mt – pila 2 – e 6,00 mt – pila 3 - (al netto della ciabatta). Gli apparecchi di appoggio sono del tipo in acciaio teflon. I baggioli di appoggio degli apparecchi sono realizzati in opera e sono di altezza fissa 0,30 m.

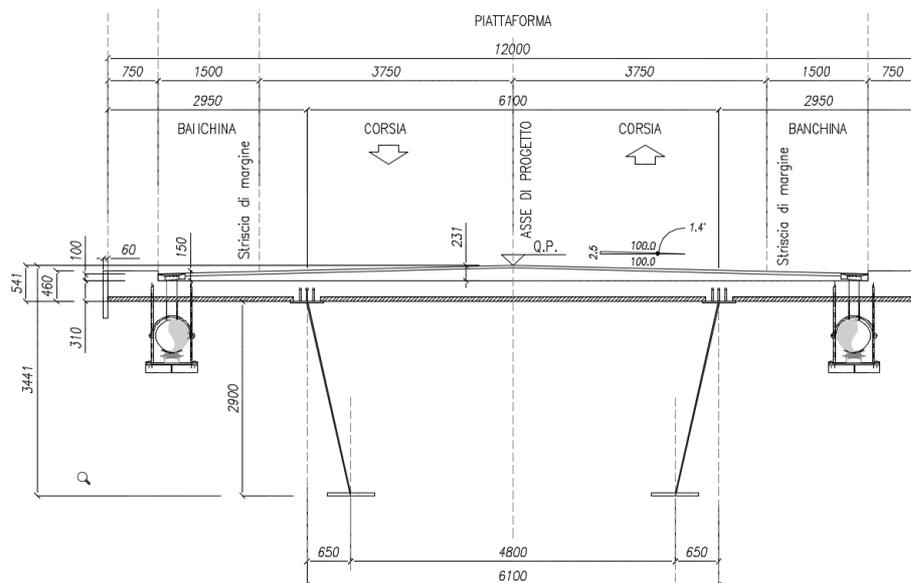
Figura 14: Sezione trasversale impalcato

Il viadotto classificato di I categoria, ha una carreggiata di larghezza pari a 10.50 m e 2 cordoli ai lati di 0.75 m, destinati all'alloggiamento dei guard-rail, per una larghezza complessiva della soletta pari a 12.00 m.

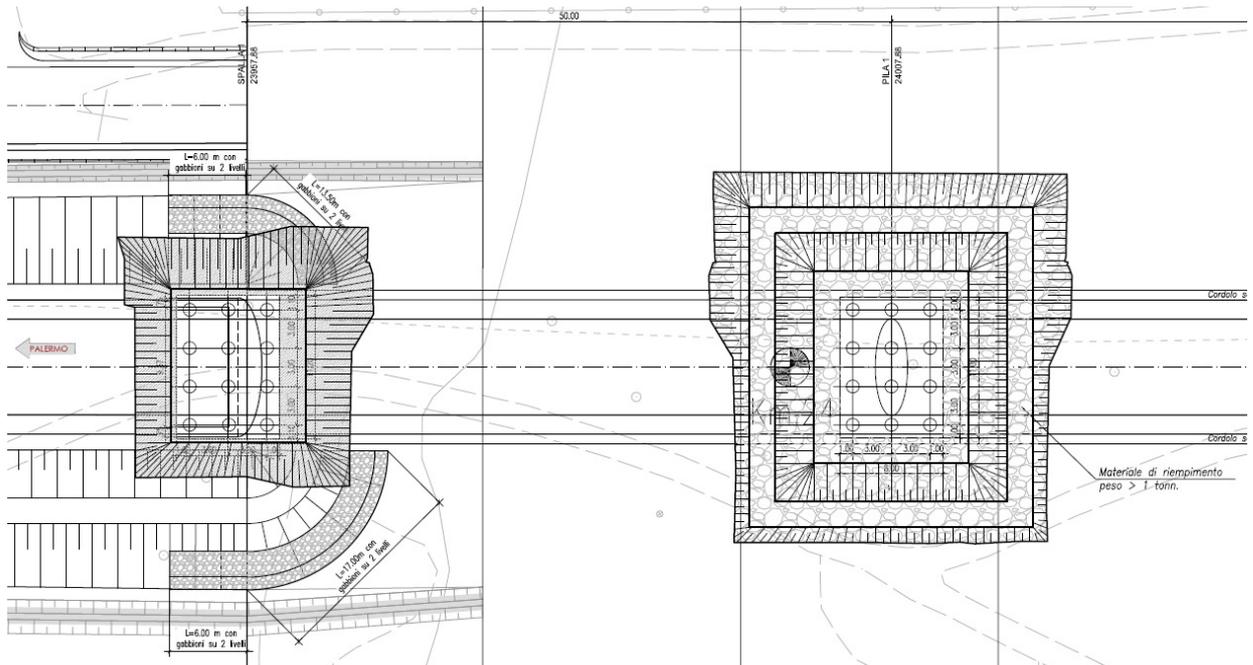
Figura 15: Sistema di protezione delle strutture in elevazione

- Il riempimento degli scavi di realizzazione delle strutture fondali delle pile fino alla quota fondo alveo di progetto mediante massi calcarei ciclopici di peso non inferiore a 1t cementati per almeno il 50% dello spessore (cfr. PV_ID_B019_61_4137);
- La realizzazione di una protezione del rilevato delle spalle in gabbioni disposti su due livelli così come indicato in elaborato PV_ID_B019_61_4137 ed indicato nella figura a seguire.
