MESSA IN SICUREZZA DEL PORTO DI LEVANTE E PONENTE NELL'ISOLA DI VULCANO CON LA SISTEMAZIONE DEL MOLO FORANEO E COLLEGAMENTO TRA LE BANCHINE PORTUALI E RADICE PONTILE ATTRACCO ALISCAFO

PROGETTO ESECUTIVO

OGGETTO:
RELAZIONE ARCHEOLOGICA (Indagini integrative di campo)
(redatta a cura della dott.ssa archeol. Tiziana Fisichella)

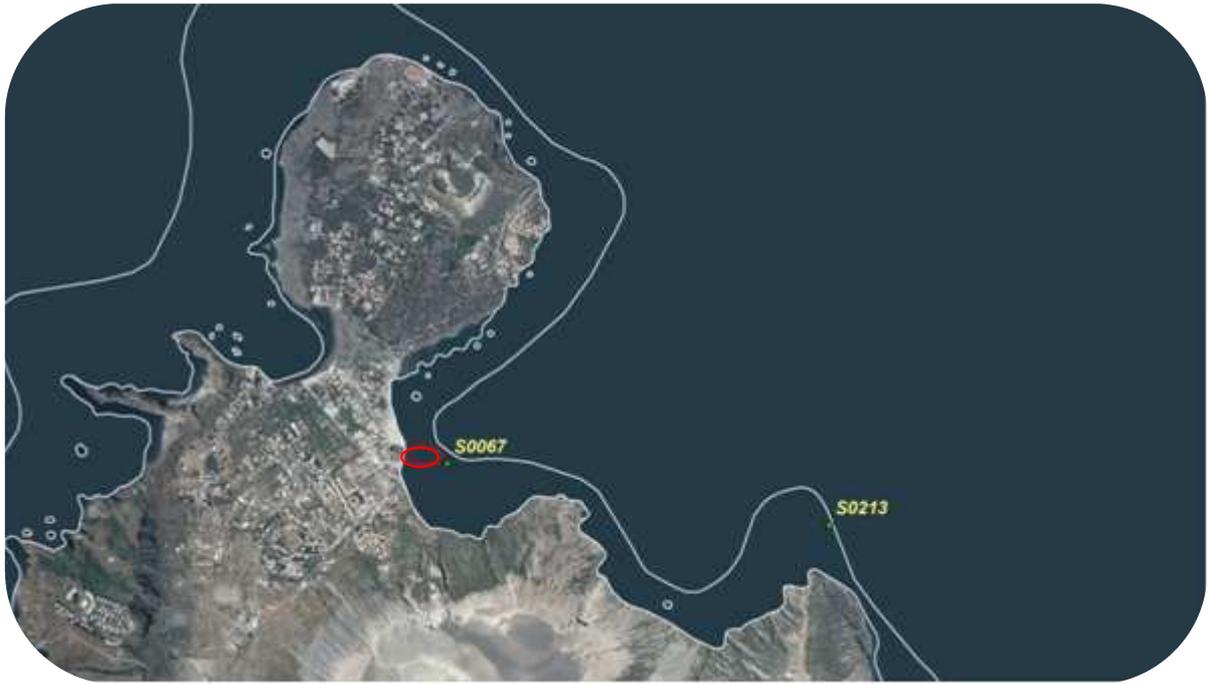
Fig 1 . Vulcano. Planimetria dell'area interessata (cerchiata in rosso) con presenza di siti sommersi (giacenti a discreta distanza dall'ara di cantiere). SIT Soprintendenza del Mare (Da Viarch).

Con riferimento all'allegato 3 della Circolare MiBACT n.1/2016, si tiene presente che il Grado di Potenziale Archeologico rilevato nell'area interessata dai lavori nonché il Rischio di Fattibilità per il Progetto è apparso di Grado Medio non Determinabile come evinto dalla Relazione Archeologica Preventiva¹ (figg.1-2).

- Considerato che l'osservazione della cartografia finale *DEM* realizzata con sistema *MBES* incrociata con le informazioni provenienti dal SIT della Soprintendenza del Mare avevano già rilevato in un settore prossimo alla testata della nuova banchina (distanza minima rilevata circa m50), un giacimento sommerso noto da bibliografia come luogo di ancoraggio ed ancora due "possibili allineamenti" ortogonali tra loro (riscontrati questi ultimi dai dati *MBES* pregressi a circa mt 15 dalla sagoma progettuale della testata) figg.1-2⁶;

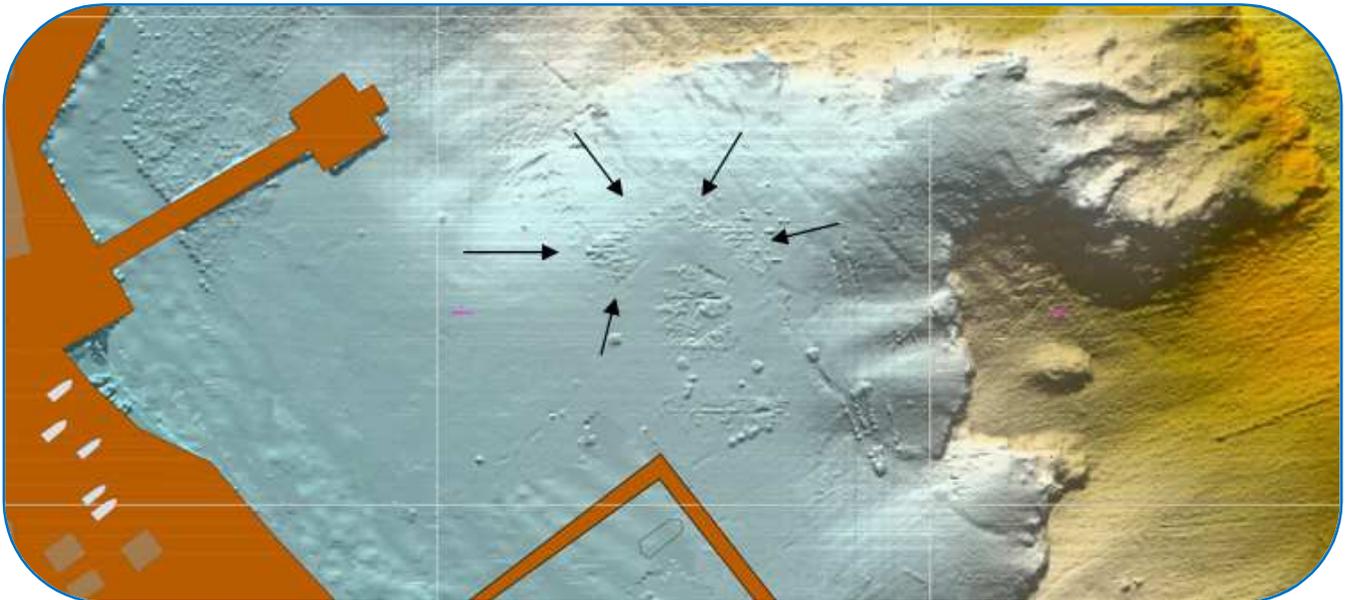
Fig 2. Vulcano Carta DEM.. individuazione di "possibili allineamenti" riscontrati dall'esito dei dati MBES. (da elaborato Viarch).

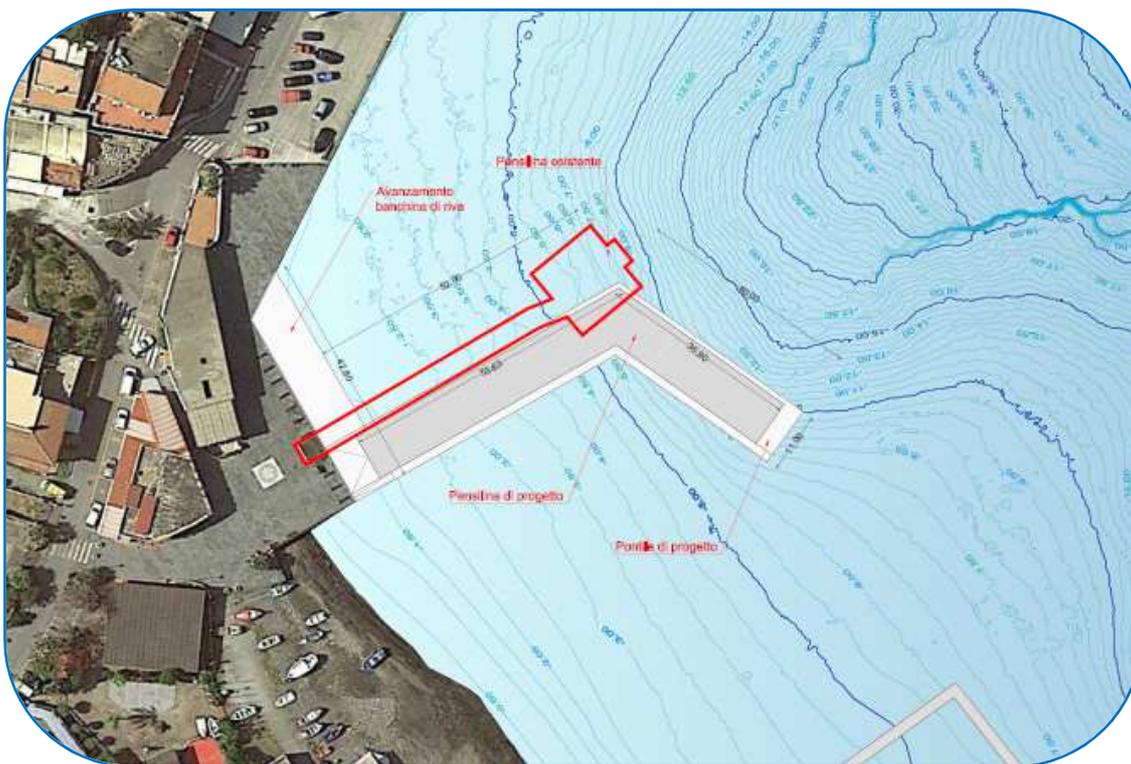
Fig 3. Planimetria esemplificativa dei lavori in progetto rispetto al pontile esistente.

- avanzamento della banchina di riva mediante l'impiego di massi pilonati, alternati a scogliera in massi naturali con funzione anti-risacca;
- ricostruzione del pontile con struttura a giorno realizzata con impalcato e pali in calcestruzzo armato oltre sbalzi laterali con travi in acciaio;
- opere varie di finitura, quali pavimentazioni, copertura e ringhiere;
- impianto elettrico di alimentazione dei corpi illuminanti e di segnalazione e di alimentazione prese di servizio².

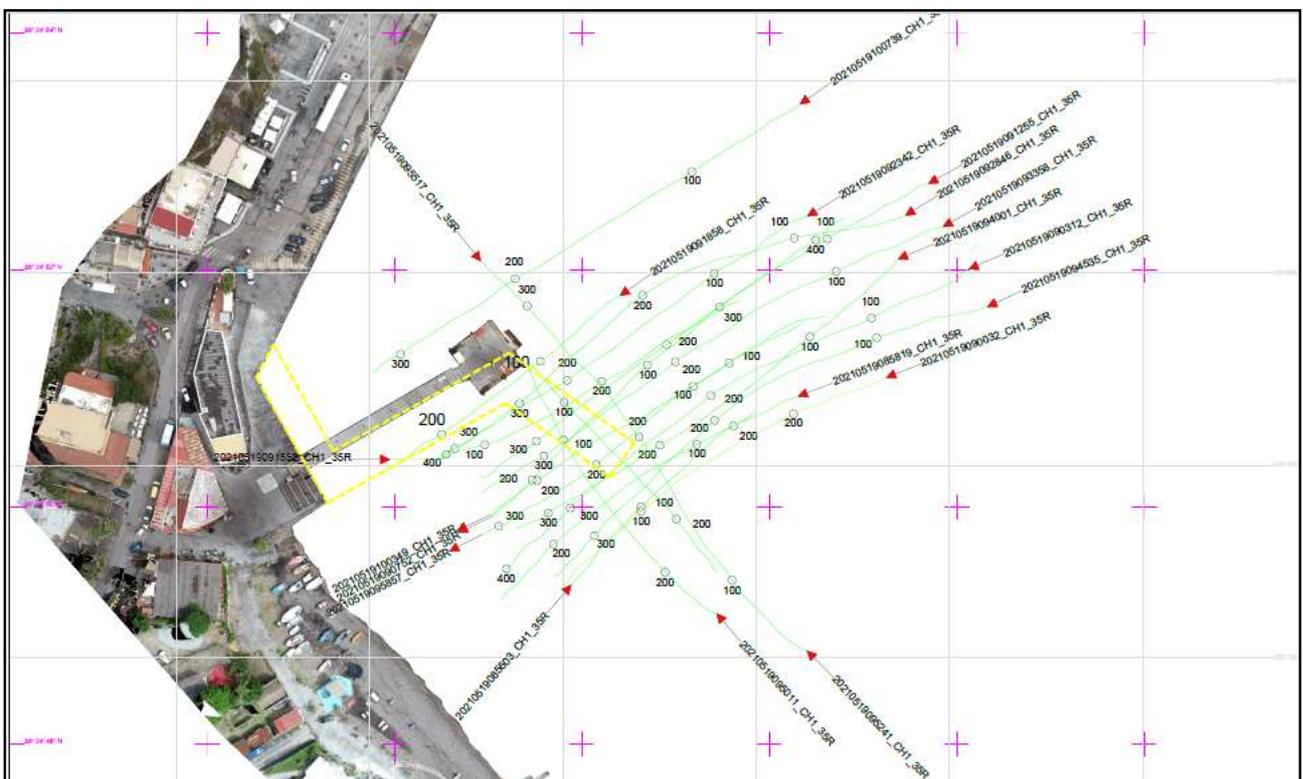
Fig 4. Vulcano. Mappa delle rotte SBP navigate.

E' stata navigata una griglia di 18 rotte parallele e perpendicolari rispetto all'orientamento dell'attuale banchina, con interasse di circa m5 (fig.4) La penetrazione ottenuta dallo strumento è stata valutata nell'ordine di qualche metro (circa m2), all'interno dei quali non è stata evidenziata alcuna iperbole di diffrazione o comunque *markers* acustici discostanti dai caratteristici riflettori continui, dovuti alla natura vulcanica del

I rilievi magnetometrici, in totale 18 profili/transetti, sono stati eseguiti navigando rotte parallele all'esistente pontile, lungo il suo lato nord e lungo quello sud a copertura dell'area di cantiere dell'opera progettuale e rotte trasversali (fig.4,8).

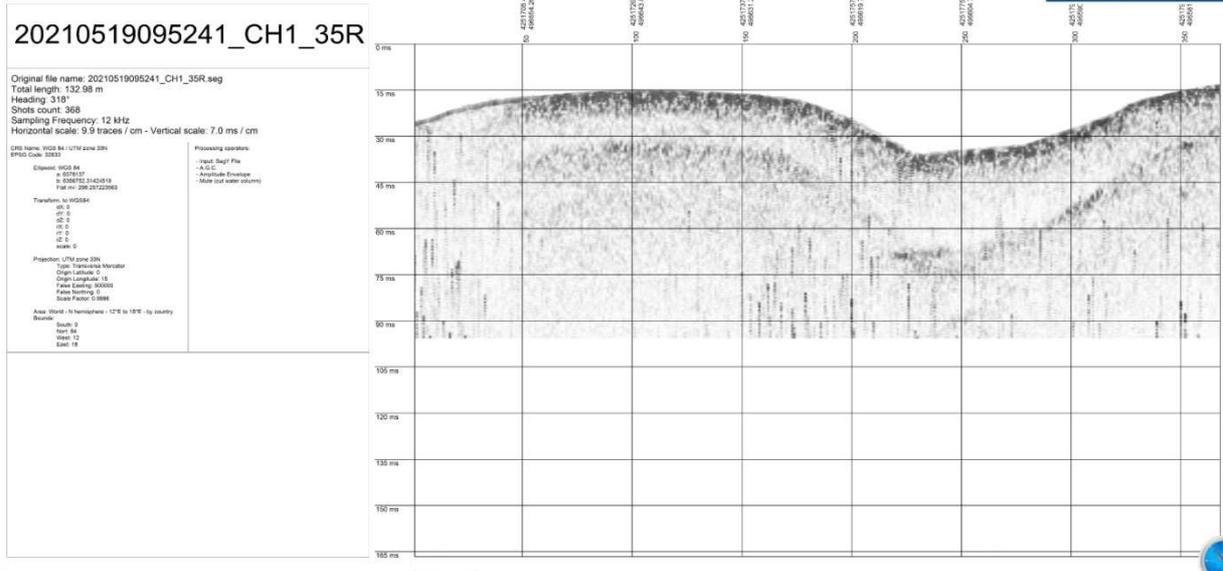
Fig 5 Vulcano. Profilo sismico SBP.

substrato. Al riguardo infatti i profili ottenuti hanno restituito una *facies* acustica laterale e verticale alquanto omogenea.

Dal punto di vista dello scopo di indagine, nell'area di progetto non sono state apprezzate evidenze di *target* e/o riflessioni attribuibili a potenziali strutture antropiche sepolte. Di seguito alcune immagini esemplificative dei profili SBP con relativi riferimenti⁴.

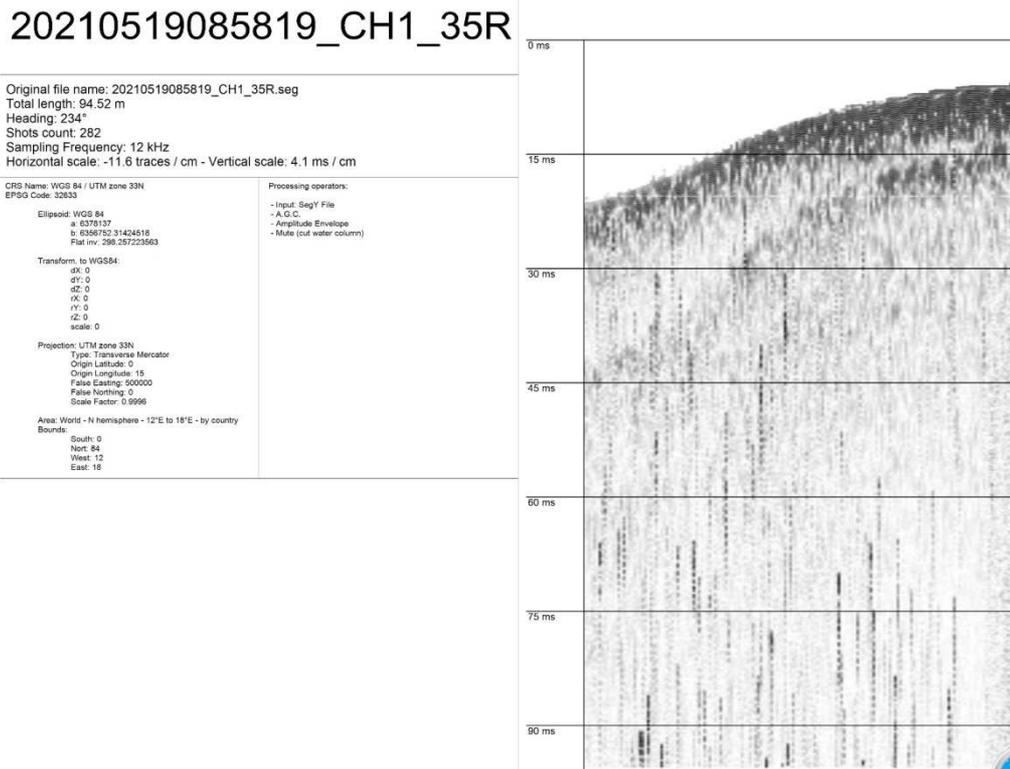
Fig 6. Vulcano Profilo sismico SBP.

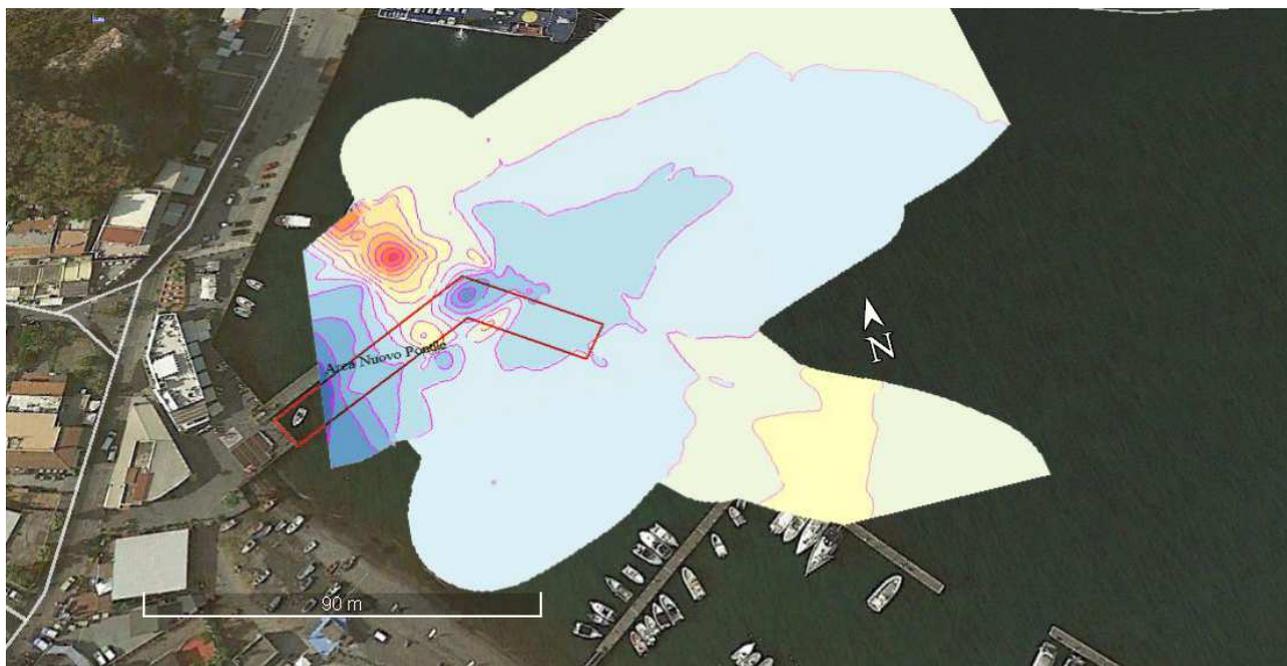
Fig 7. Vulcano. Carta delle curve isogone con anomalie magnetometriche.

Com'è noto, nel territorio italiano l'intensità media del campo geomagnetico si aggira attorno ai 45.000 nT. e l'elaborazione dei dati magnetici acquisiti nell'area progettuale, ha restituito una mappa con valori alquanto omogenei. Le anomalie magnetiche riscontrate nell'area indagata sono infatti rientrate in un valore compreso fino a 47.500 nT e sono state riscontrate unicamente in prossimità del settore del pontile (presenza di corpi morti d'ormeggio) e soprattutto nell'area di testata dello stesso, compatibilmente con la presenza di pali strutturali di considerevole diametro che hanno prodotto un effetto di saturazione del campo magnetico, concretizzando un'anomalia locale (fig. 10).

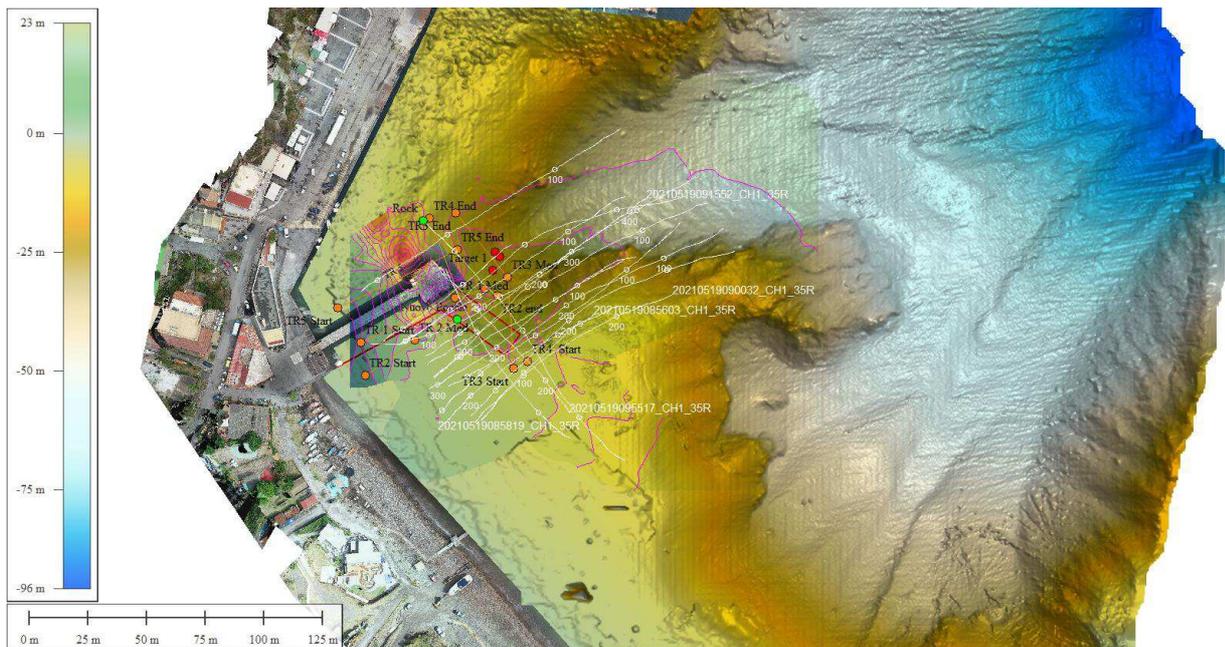
Fig 8. Vulcano. Rotte di navigazione SBP e Magnetometro.

L'acquisizione dei dati magnetici (magnetometro di tipo *Overhauser* ad elevata precisione) è avvenuta contestualmente al rilievo del *Sub Bottom Profiler*, pertanto le rotte navigate dai due strumenti risultano esattamente coincidenti, eccellente soluzione per una puntuale analisi ed interpretazione delle anomalie riscontrate.

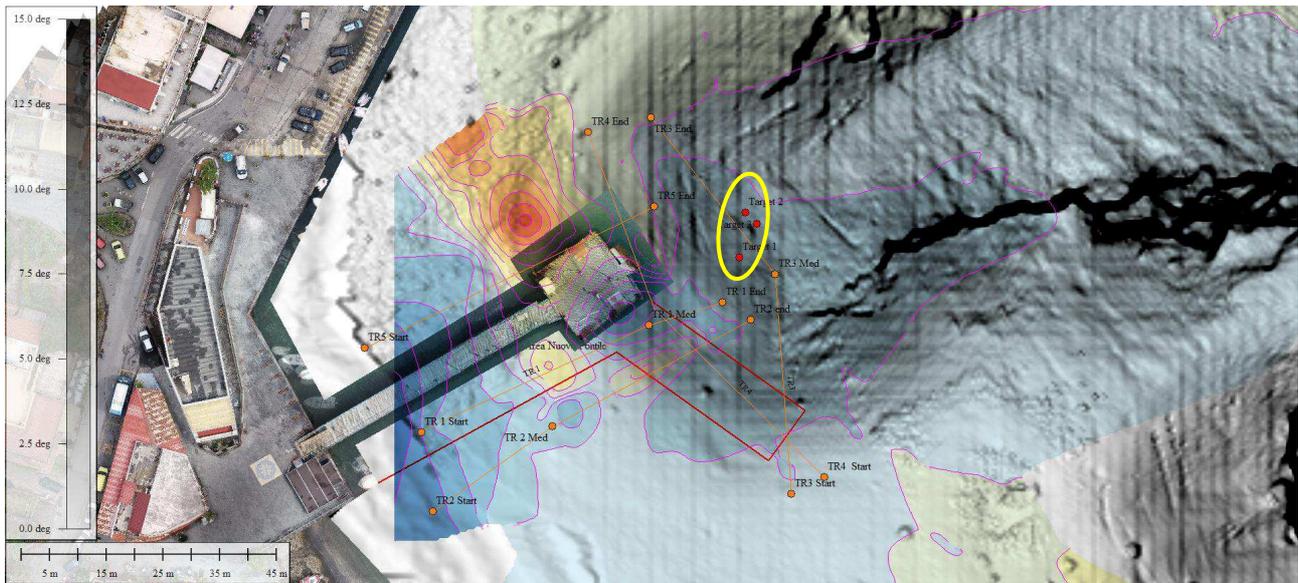
Fig 9. Vulcano. Cartografia DEM con rotte di navigazione ROV, anomalie magnetometriche e target 1-2-3 (cerchiati in giallo).

Nel complesso il *survey* non ha restituito alcuna apparente evidenza di interesse storico-archeologico-culturale dando, invece, immediata contezza di un'area parzialmente antropizzata, dato il rinvenimento di molteplici elementi moderni riferibili a travi lignee, verosimilmente respingenti della banchina (*target* 1 - 2 - 3) divelti dal pontile vigente e riposizionati casualmente dal moto ondoso, e da altri materiali funzionali all'attracco (corpi morti).

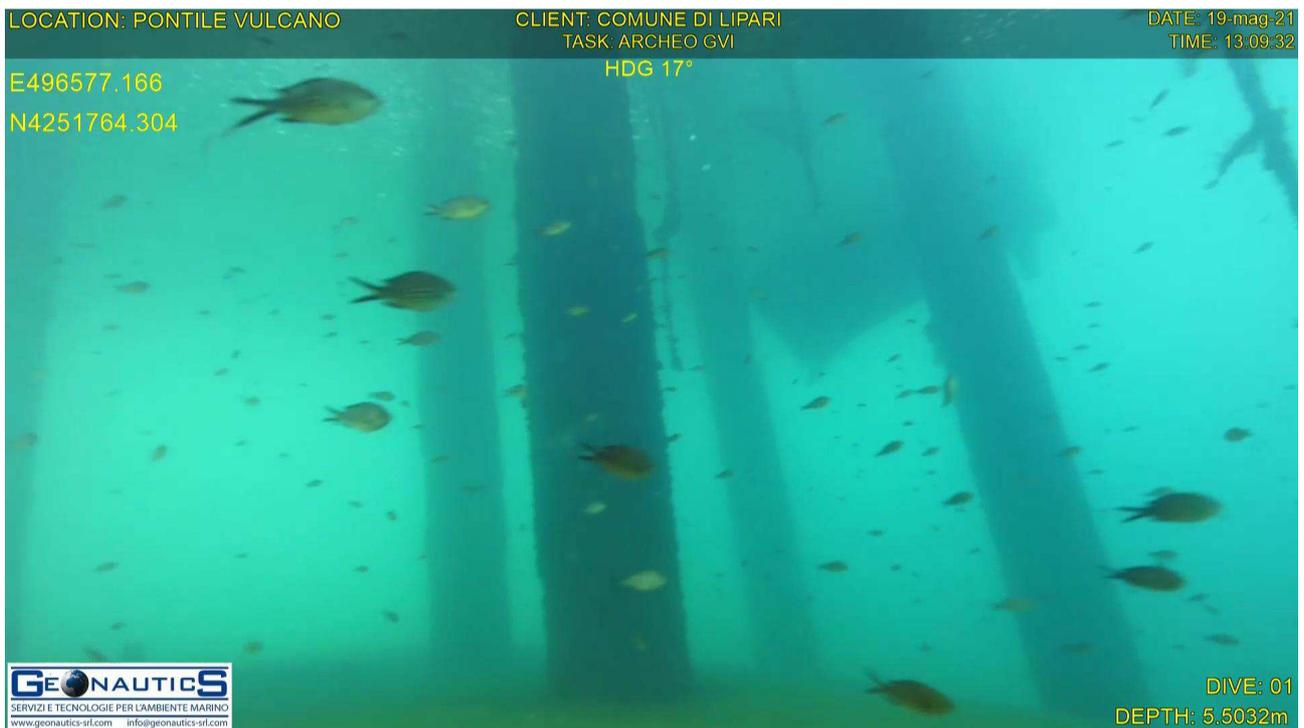
Fig 10. Vulcano Struttura del pontile esistente. Lato sud.

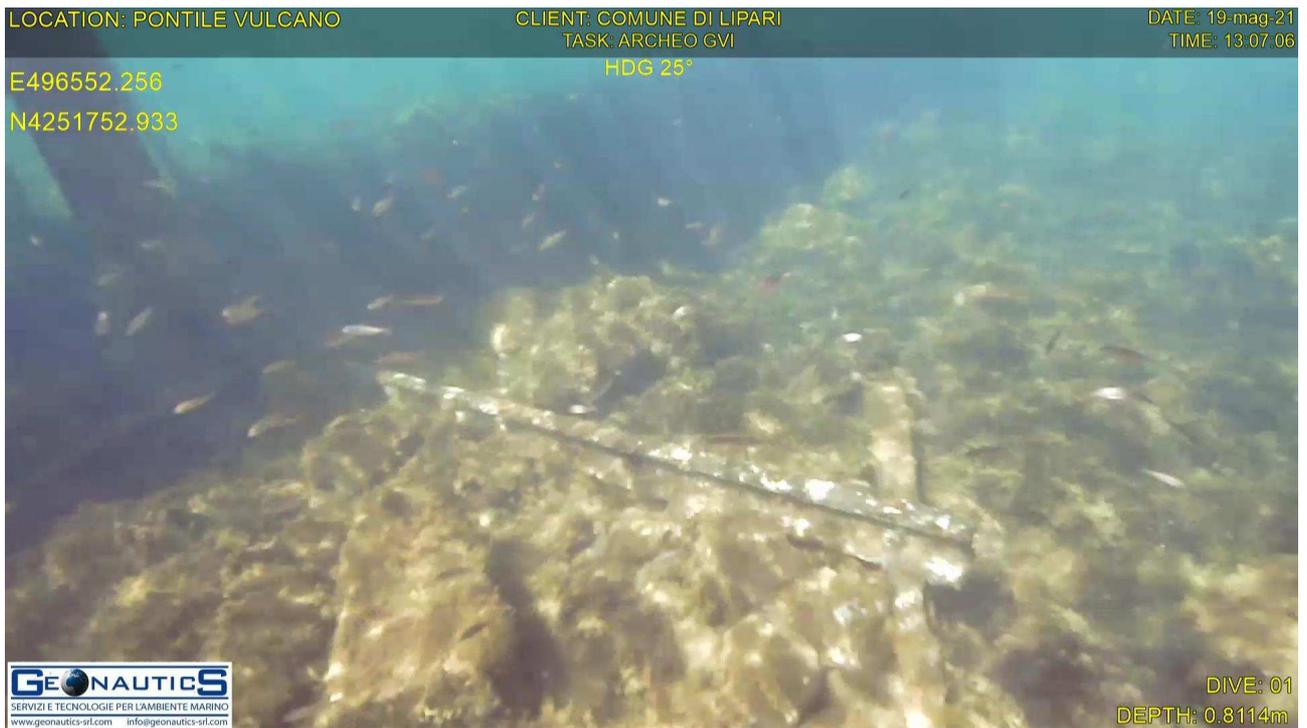
Fig 11. Vulcano. Elementi strutturali del pontile esistente e tipologia del fondale prossimo alla linea di costa.

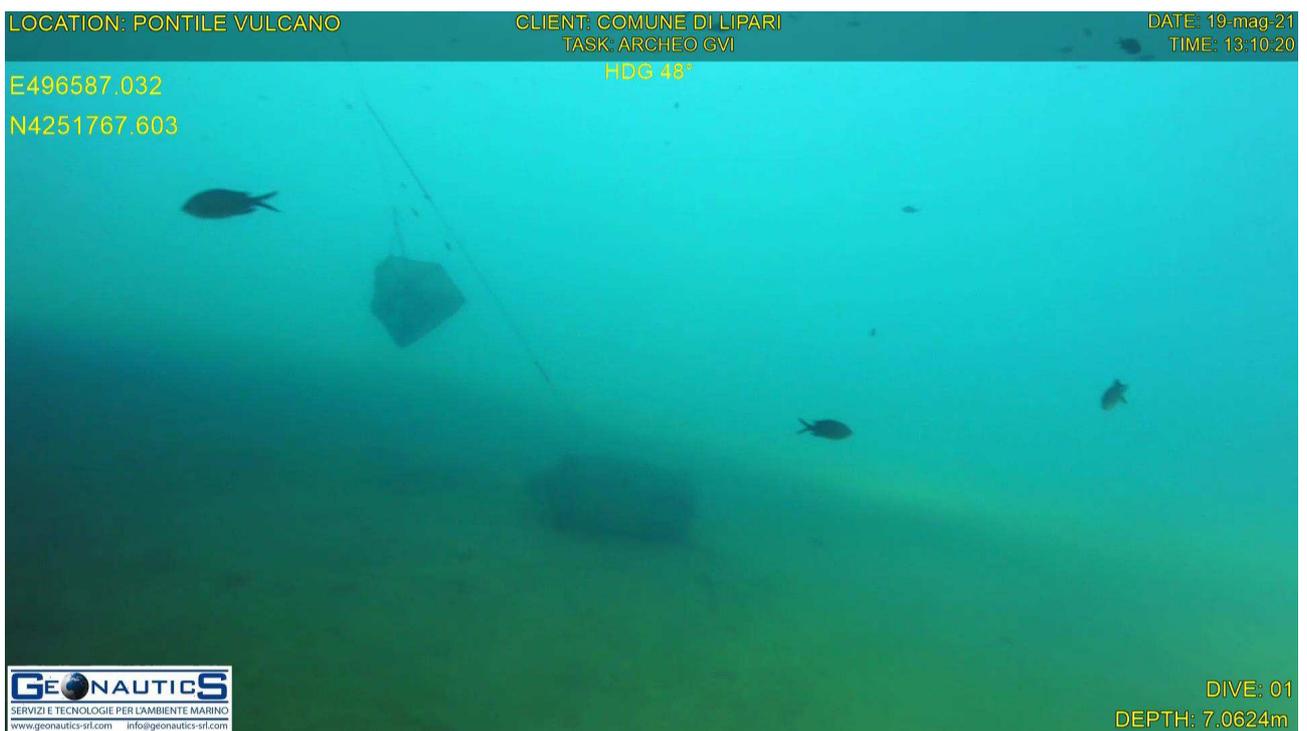
Fig 12. Vulcano. Corpo morto per attracco.

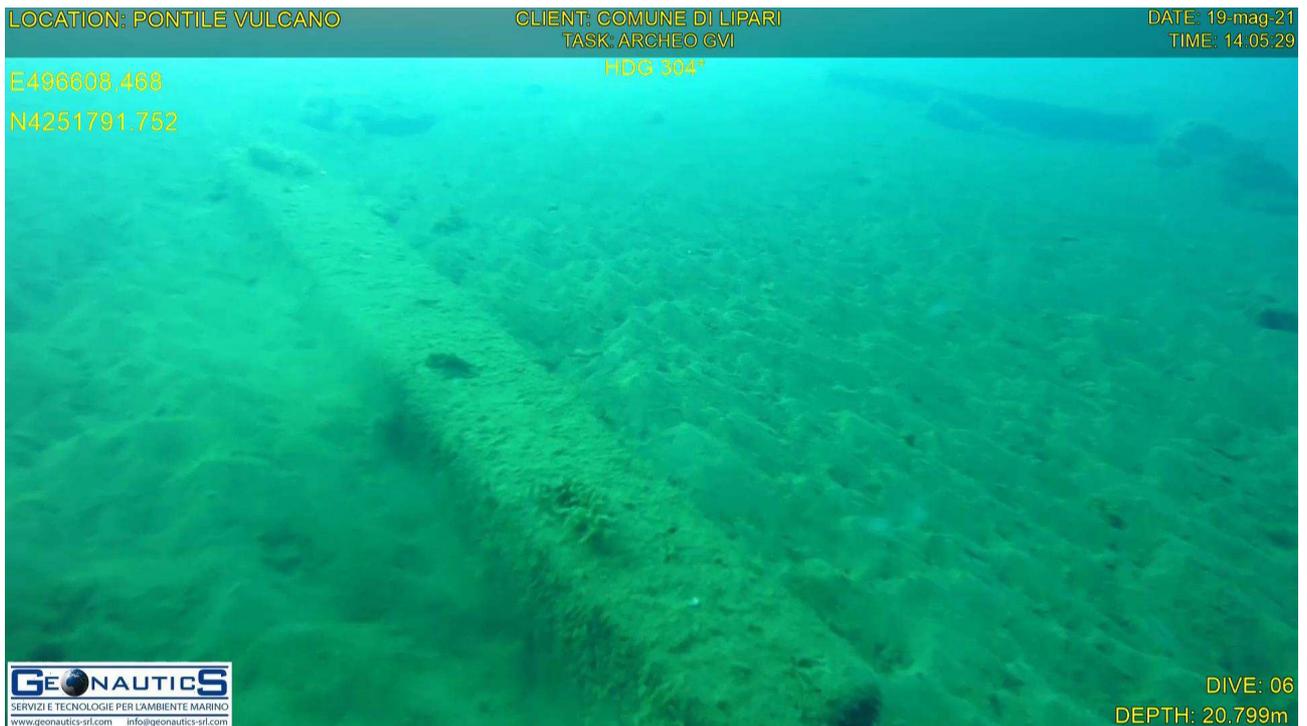
Fig 13. Travi lignee moderne (elementi respingenti dell'esistente banchina) divelte dalle mareggiate e riposizionate casualmente nell'area della testata della realizzanda opera.

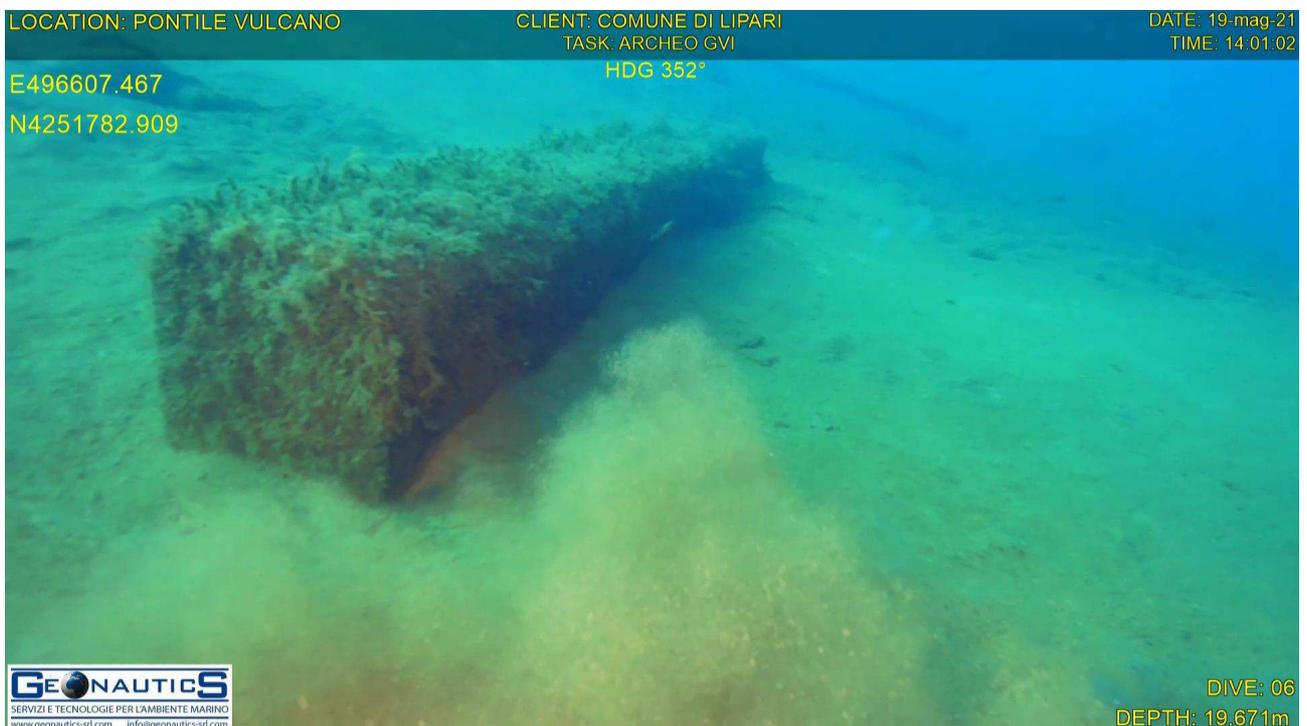
Fig 14. Travi lignee moderne (elementi respingenti dell'esistente banchina). Dettaglio.

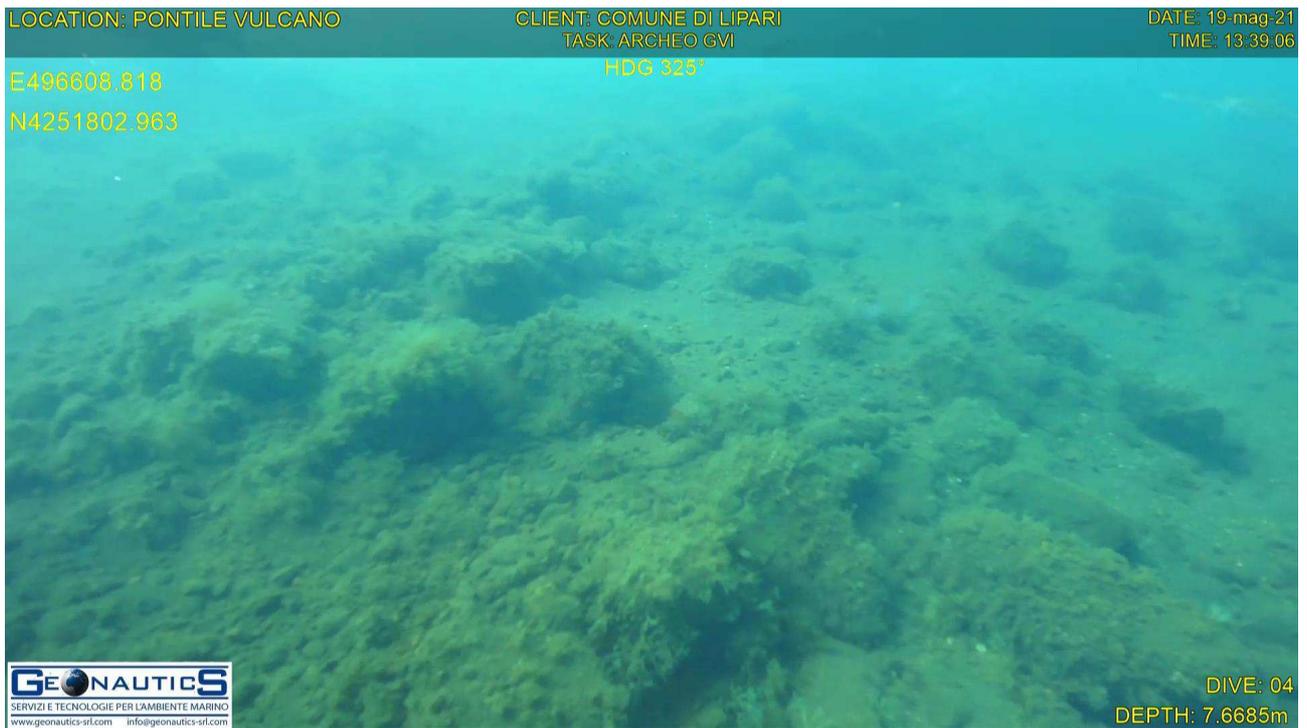
Fig 15. Vulcano Tipologia del fondale. deposito di pietre informi.

Per il resto l'indagine ha evidenziato un fondale digradante verso est piuttosto omogeneo, caratterizzato da sedimenti naturali a matrice sabbioso-ghiaiosa ed a tratti da depositi contraddistinti da blocchi informi di varia pezzatura legati a parossismi vulcanici. Nessuna traccia di interesse storico-archeologica è stata reperita.

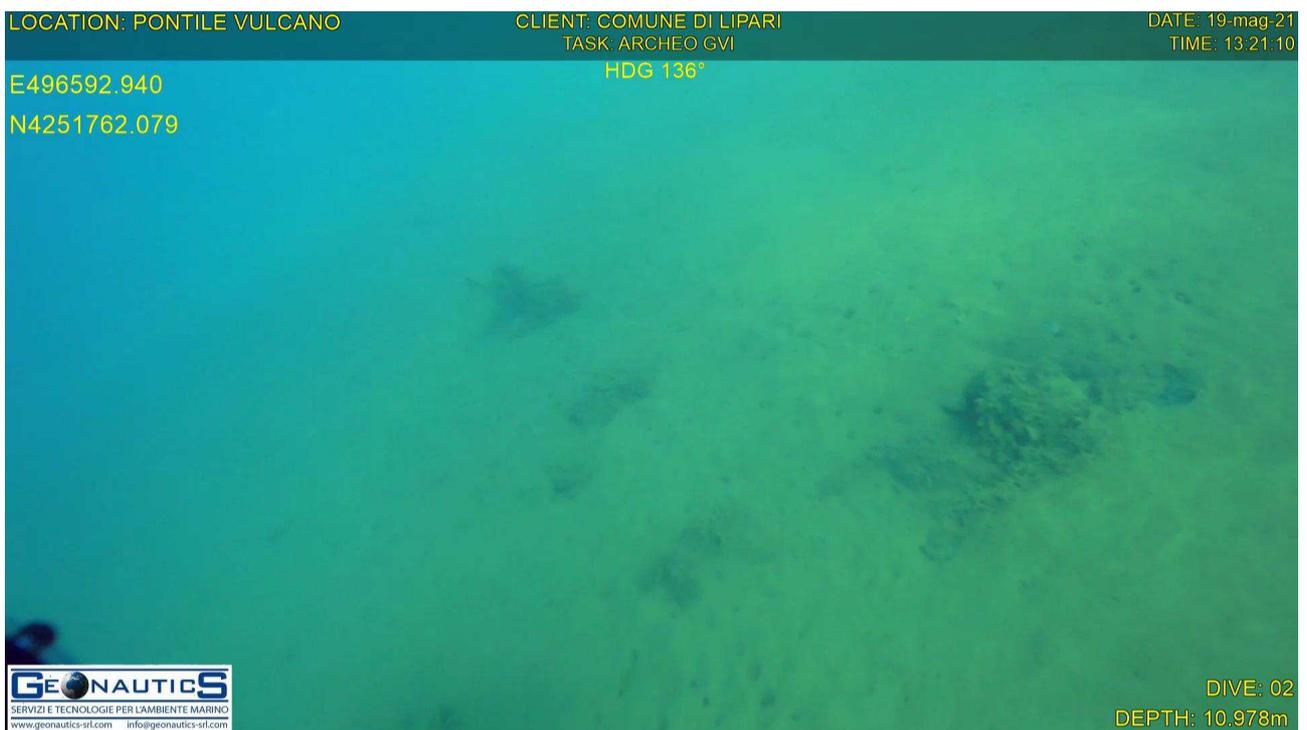
Fig 16. Vulcano. Tipologia fondale.
